Protokol o podrobné prohlídce

mostního objektu provedené dle Vyhlášky Ministerstva dopravy č. 177/1995 Sb. a předpisu Správy železnic SŽDC S5 Správa mostních objektů

TÚ 2351 Bylnice (mimo) - Horní Lideč (mimo)		DÚ 04 Brumov - Valašské Klobouky		Evd. km 9,495
Objekt most	Úsek trati Širá trať	Vžitý název Údolí Dešná		
Délka mostu 165,85 m		Počet otvorů 5	Počet kolejí 1	Elektrizace ne
Objednatel Správa železnic, státní organizace OR Ostrava		Rychlost na mostě / traťová [km/h] 70/70		Traťová třída zatížení s přidruženou rychlostí C3-70
Návrh hodnocení stavebního stavu 2 / 2		Odpovědný pracovník vykonavatele Jakub Cikryt		Rok podrobné prohlídky 2022

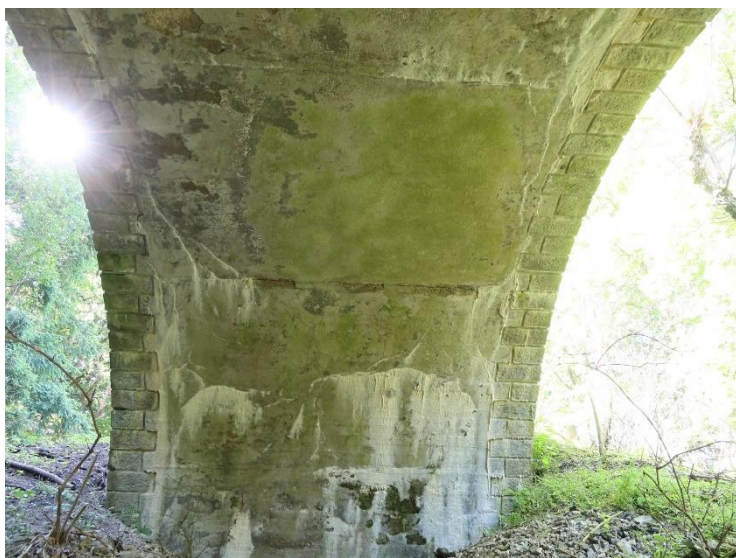
Foto č. 1 Konstrukce K 01

- Omítka na líci klenby je popraskaná, odlupuje se. Beton je popraskaný, jsou zde stopy po průsacích vody, značně prostupují výluhy pojiva a tvoří se krusta (foto č. 1).
- Příčnými pracovními spárami prostupují výluhy pojiva. Pracovní spára 1500 mm před vrcholem je široká až cca 10 mm, beton je zde degradovaný do hloubky 20-30 mm.
- Beton nad P 01 je povrchově zvětřalý a degradovaný do hloubky až 40 mm.
- Vpravo ve vrcholu je mezi kameny čelního klenbového pásu podélná trhлина, délky až 2000 mm, šířky do 2 mm, trhlinou silně prostupují výluhy pojiva.
- Spárování čelních zdí je popraskané, porůstá mechem. Některé kameny jsou samostatně prasklé.
- Beton říms je popraskaný, povrchově zvětřalý, místy prostupují výluhy pojiva.

- Stopy po průsacích vody, výluhy pojiva
- Trhliny

Trhliny, výluhy pojiva

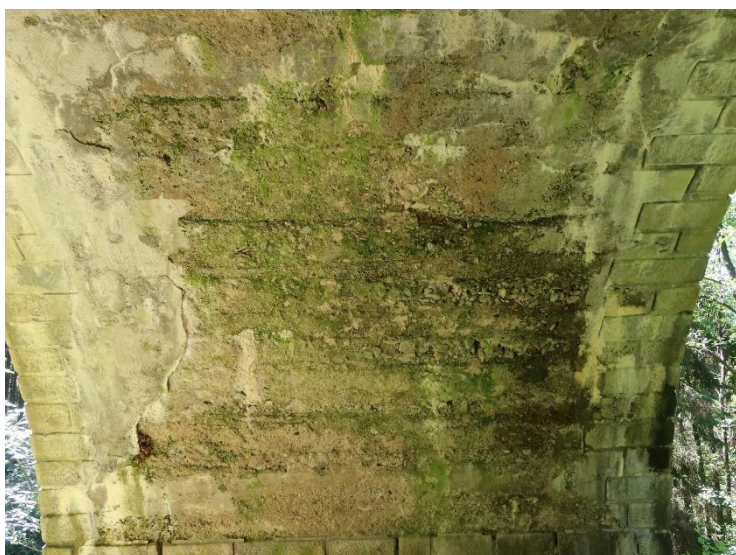
Foto č. 2 Konstrukce K 05

- Omítka na líci klenby je popraskaná, odlupuje se. Beton je popraskaný, povrchově zvětřalý a degradovaný do hloubky až 120 mm, nad O 02 až 160 mm (foto č. 2). Jsou zde stopy po průsacích vody, značně prostupují výluhy pojiva a krusta.
- Příčnými pracovními spárami prostupují výluhy pojiva.
- Spárování čelních zdí je popraskané, porůstá mechem. Některé kameny jsou samostatně prasklé.

- Stopy po průsacích vody, výluhy pojiva
- Trhliny
- Degradovaný beton

Trhliny, degradovaný materiál

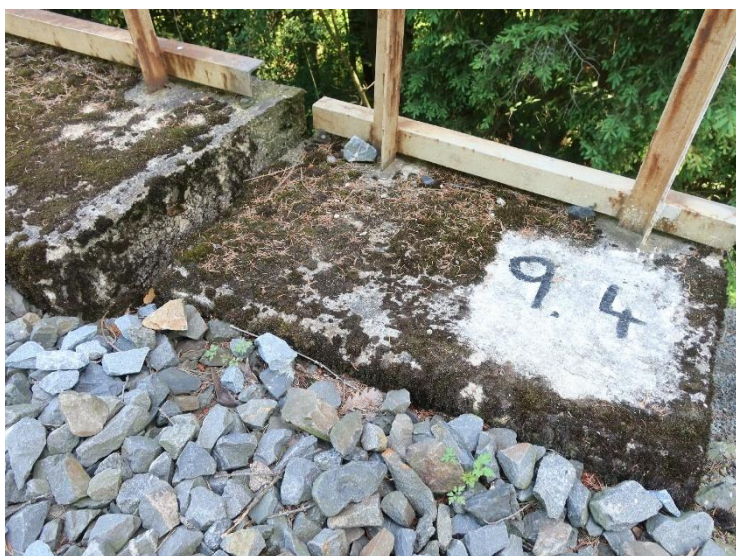
**Foto č. 3 Opěra O 01 –
přechodová zeď - vpravo**

- Sesednutá o cca 100 mm, vykloněná o cca 80 mm. Beton mírně popraskaný.

- Sesednuté přechodové zdi
- Popraskané spárování křídel

Sesednutí a výsun
