# Protokol o podrobné prohlídce

mostního objektu provedené dle Vyhlášky Ministerstva dopravy č. 177/1995 Sb.  
a předpisu Správy železnic SŽDC S5 Správa mostních objektů

<b>TÚ 0491</b> Rožnov (mimo) - Černý Kříž (mimo)		<b>DÚ 10</b> Český Krumlov - Kájov		<b>Evd. km</b> <b>30,030</b>
<b>Objekt</b> most	<b>Úsek trati</b> šířá trať	<b>Vžitý název</b> U zrcadla		
<b>Délka mostu</b> 22,20 m		<b>Počet otvorů</b> 1	<b>Počet kolejí</b> 1	<b>Elektrizace</b> ne
<b>Objednatel</b> Správa železnic, státní organizace OR Plzeň		<b>Rychlost na mostě / traťová [km/h]</b> 50/65		<b>Traťová třída zatížení s přidruženou rychlostí</b> B2-65
<b>Návrh hodnocení stavebního stavu</b> <b>2/2</b>		<b>Odpovědný pracovník vykonavatele</b> Ing. Ivana Švábeníková		<b>Rok podrobné prohlídky</b> 2022

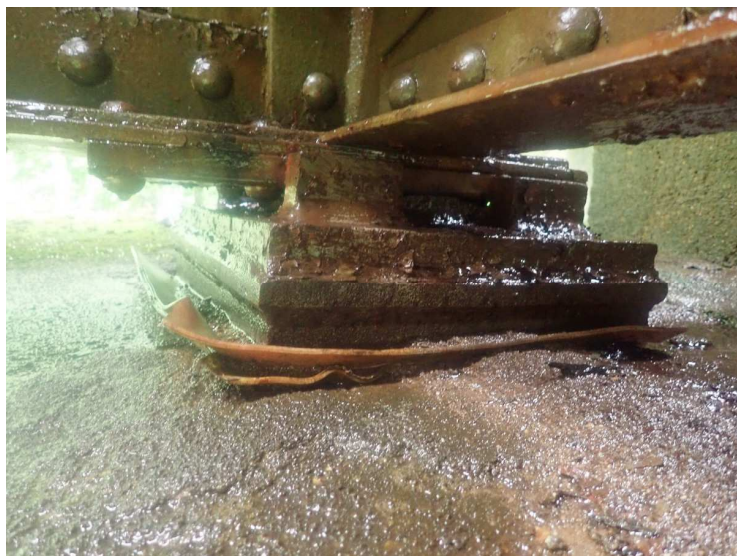
- Uložení: všechna ložiska jsou znečištěná, rezivá, plastbeton v uložení všech ložisek je zcela zvětralý. Na O 01 nejsou ložiska ukotvená, vlevo leží na horní ploše úložného prahu, vpravo leží na dvou pryžových podložkách (viz foto č. 1). Na O 02 nejsou ložiska ukotvená, vlevo leží na horní ploše úložného prahu, vpravo leží na dvou pryžových podložkách. Koroze profilů, prorezavění nátěrů do cca 70 % plochy (Ri 5).

- Uložení nosné konstrukce, uvolněná ložiska
- Stav PKO (Ri 5)

**Foto č. 1 Konstrukce K 01** – nad O 01 ložisko vpravo – uvolněné

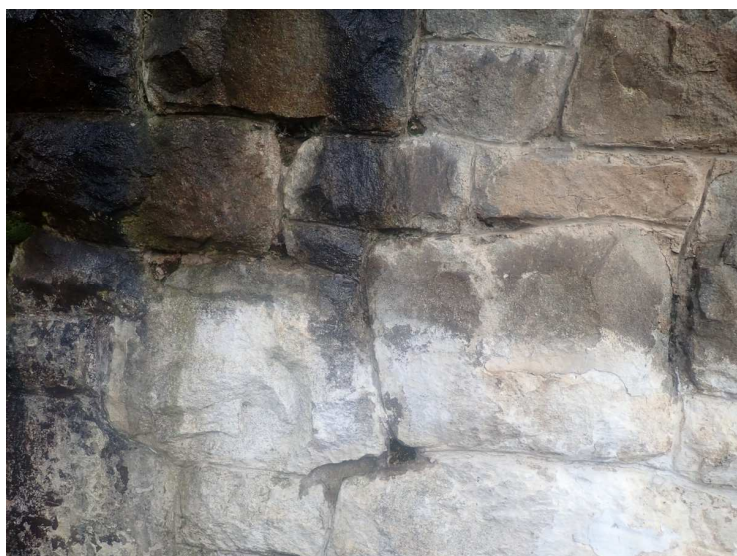
- Zdivem místy prosakuje voda (viz foto č. 2). Spárování je popraskané, místy se vydroluje až do hloubky 170 mm. Zdivo je zavlhle od stékající vody. Na zdivu roste stromek.
- Úložný práh: horní plocha je slabě znečištěná zeminou a štěrkem, slabě roste mech a vegetace. Omítky jsou povrchově zvětralé, ojediněle se vydrolují až do hloubky 5 mm, jsou zavlhle od stékající vody.
- Závěrná zeď: omítky v krajích jsou povrchově zvětralé, ojediněle se vydrolují až do hloubky 5 mm. Beton je nedostatečně hutněný a vydroluje se až do hloubky 10 mm. Oboustranně je ve vzdálenosti 1,2 m od hrany nepravidelná svislá trhlina na celou výšku o šířce až 2 mm.

- Lokální průsaky vody s prostupujícím pojivem

**Foto č. 2 Opěra O 01** – průsak vody

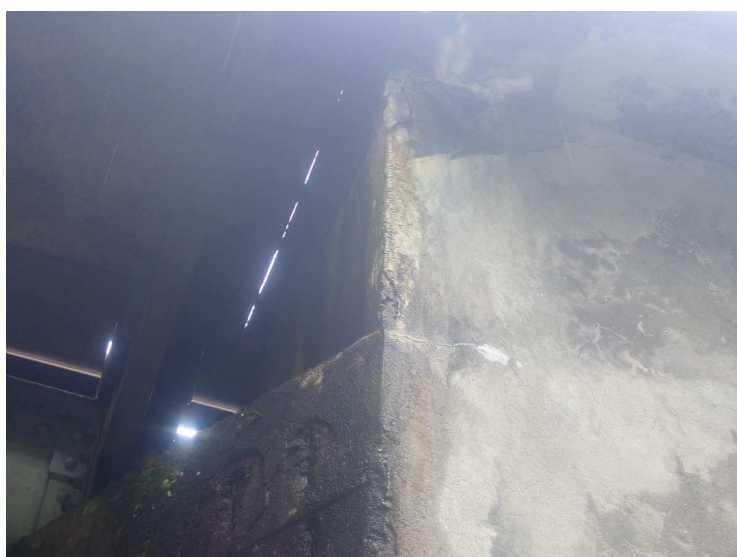
- Zdivem místy prosakuje voda a pojivo. Spárování je místy popraskané, místy se vydroluje až do hloubky 180 mm, ojediněle roste vegetace a stromek. Zdivo je zavlhlé od stékající vody.
- Úložný práh: horní plocha je slabě znečištěná zeminou a štěrkem, slabě roste vegetace a stromky. Omítky jsou povrchově zvětralé, ojediněle se vydrolují až do hloubky 5 mm, na hraně vpravo se vydrolují na ploše 0,3 x 0,25 m až do hloubky 15 mm, obnažená armatura je rezivá.
- Závěrná zeď: omítky v krajích jsou povrchově zvětralé, vlevo jsou vyduté a popraskané, trhliny o šířce až 1 mm, vpravo jsou nepravidelně popraskané, trhliny o šířce až 1 mm s průsakem vody a pojiva (viz foto č. 3). Beton je nedostatečně hutněný a vydroluje se až do hloubky 15 mm. Oboustranně je ve vzdálenosti 1,2 m od hrany nepravidelná svislá trhлина na celou výšku o šířce až 1 mm.

- Lokální průsaky vody s prostupujícím pojivem

**Foto č. 2 Opěra O 02** – závěrná zeď vpravo – průsak vody a pojiva
