# Protokol o podrobné prohlídce

mostního objektu provedené dle Vyhlášky Ministerstva dopravy č. 177/1995 Sb.  
a předpisu Správy železnic SŽDC S5 Správa mostních objektů

<b>TÚ 0491</b> Rožnov (mimo) - Černý Kříž (mimo)		<b>DÚ 10</b> Český Krumlov - Kájov		<b>Evd. km</b> <b>30,131</b>
<b>Objekt</b> most	<b>Úsek trati</b> šířá trať	<b>Vžitý název</b>		
<b>Délka mostu</b> 41,70 m		<b>Počet otvorů</b> 1	<b>Počet kolejí</b> 1	<b>Elektrizace</b> ne
<b>Objednatel</b> Správa železnic, státní organizace OR Plzeň		<b>Rychlost na mostě / traťová [km/h]</b> 50/65		<b>Traťová třída zatížení s přidruženou rychlostí</b> B2-65
<b>Návrh hodnocení stavebního stavu</b> <b>2/2</b>		<b>Odpovědný pracovník vykonavatele</b> Ing. Ivana Švábeníková		<b>Rok podrobné prohlídky</b> 2022

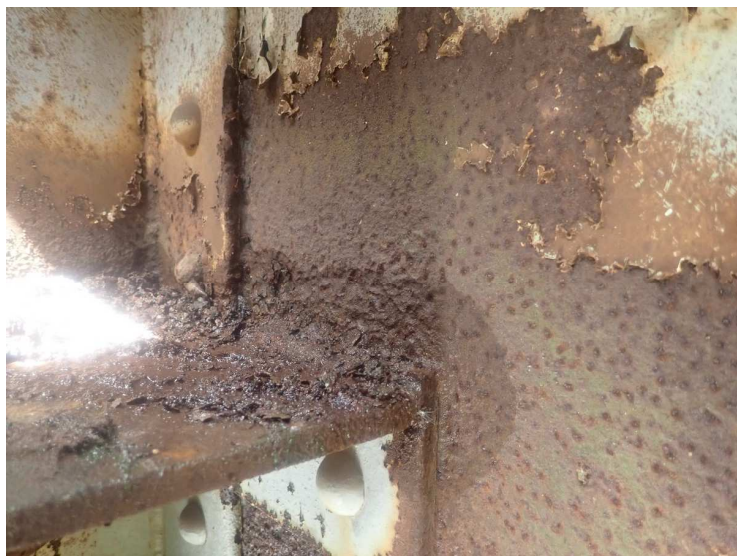
- Hlavní nosníky: na horní pásnici na horní ploše je místy důlková koroze do hloubky až 1 mm. Horní plocha dolních pásnic a stojina vpravo na výšku až 70 mm je korozně oslabená důlkovou korozí hloubky až 1 mm. V místě napojení příčníků na stojiny hlavních nosníků je důlková koroze do hloubky až 2 mm (viz foto č. 1). Nad styčnickovými deskami je ojediněle důlková koroze krčních úhelníků do hloubky až 3 mm.

**Foto č. 1 Konstrukce K 01** – stojina hlavního nosníku vpravo v napojení na 5. příčník – důlková koroze

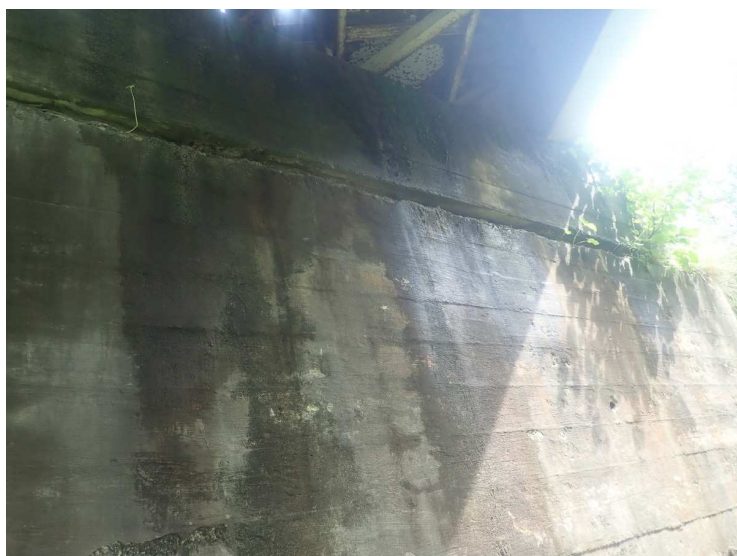
- Kamenné zdivo: spárování je popraskané, místy vydrolené do hloubky až 60 mm, místy prosakuje voda. Zdivo je zavlhlé od vody stékající z úložného prahu.
- Betonové zdivo: pačok je povrchově zvětralý, místy se olupuje, beton je zvětralý a vydroluje se do hloubky až 10 mm.
- Úložný práh: vodorovnou pracovní spárou pod úložným prahem prosakuje voda (viz foto č. 2), zdivo kolem se vydroluje na výšku až 150 mm do hloubky až 180 mm, místy prorůstá vegetace, vlevo roste stromek. Na horní ploše je úložný práh znečištěný zeminou a štěrkem, roste mech, u ložiska vlevo je omazání popraskané a odpojené.
- Závěrná zeď: ve střední části je nepravidelná trhlina v délce 1,10 m o šířce do 0,2 mm s průsakem vody a pojiva. Pačok je povrchově zvětralý, ojediněle se olupuje, beton se ojediněle vydroluje do hloubky až 25 mm.

**Foto č. 2 Opěra O 01** – úložný práh – průsaky vody

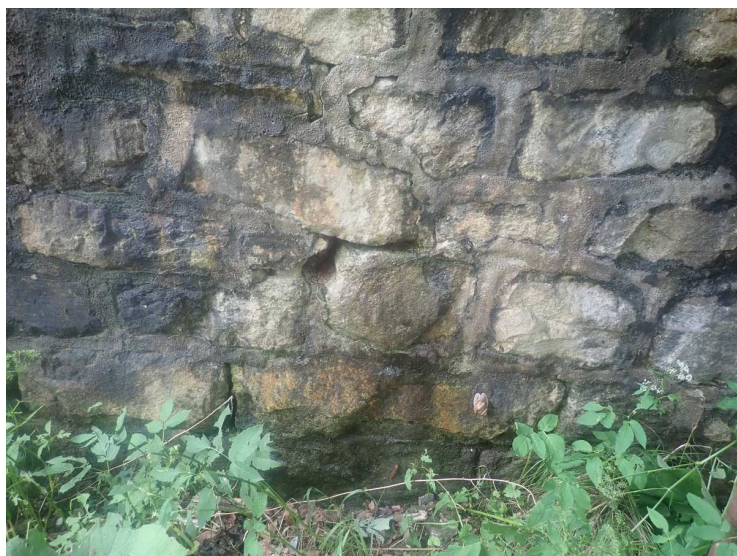
- Kamenné zdivo: spárování je popraskané, ojediněle se vydroluje do hloubky až 100 mm, zdivem prosakuje voda (viz foto č. 3).
- Betonové zdivo: pačok je povrchově zvětralý, místy se olupuje. Ve střední části se beton vydroluje na celou výšku v šířce až 120 mm do hloubky až 50 mm. Zdivem prosakuje voda. Zleva je beton v délce 1,0 m na výšku až 150 mm vydrolený do hloubky až 200 mm.
- Úložný práh: horní plocha je znečištěná zeminou a štěrkem, omítky na horní ploše jsou povrchově zvětralé, vydrolují se, ojediněle do hloubky až 30 mm. Pačok je povrchově zvětralý, zdivo je zavlhlé od stékající vody. Zprava je beton vydrolený do hloubky až 15 mm, obnažená armatura je rezivá. Vodorovnou pracovní spárou pod úložným prahem prosakuje voda, zdivo kolem se vydroluje do hloubky až 80 mm.
- Závěrná zeď: pačok je povrchově zvětralý, zdivem ojediněle slabě prosakuje voda.

**Foto č. 3 Opěra O 02** – průsak vody

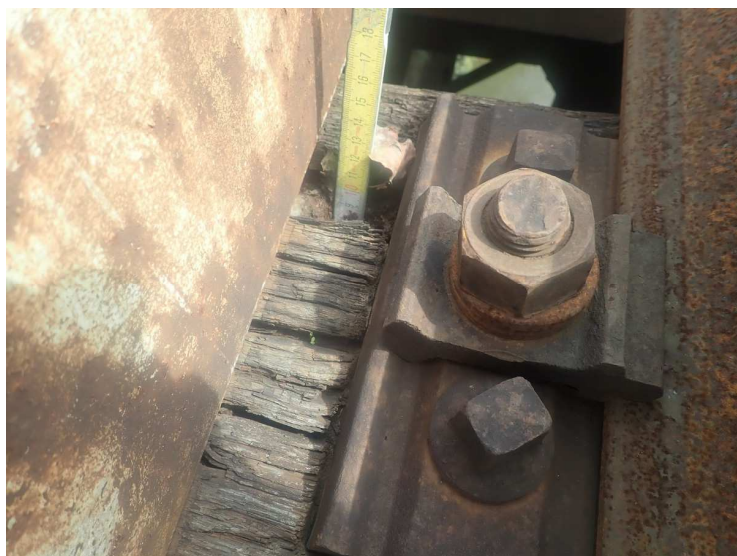
- Upevnění koleje: vrtule na mostnicích jsou místy uvolněné.
- Kolejové lože v předpolí je čisté.
- Pozednice: nad O 01 stav dobrý, nad O 02 je prohnílá.
- Mostnice: mostnice jsou místy vyměněné, prohnílé byly nahrazeny užitými mostnicemi. Zbývající mostnice jsou místy na horní ploše prohnílé (viz foto č 4 a 5), podkladnice zamačkané až 10 mm, mostnice pulzují až 5 mm.
- Centrické uložení: u mostnice č. 5 vpravo je sedlo vyměněné. Mostnicové šrouby jsou místy volné.
- Pojistné úhelníky: vrtule jsou ojediněle uvolněné, 1 vrtule vlevo a 1 vpravo chybí. PKO: nátěr je sešlý, prorezavění cca 10 % plochy (Ri 5).

**Foto č. 4 Železniční svršek –**  
konstrukce K 01 – mostnice  
č. 31 vlevo – prohnílá

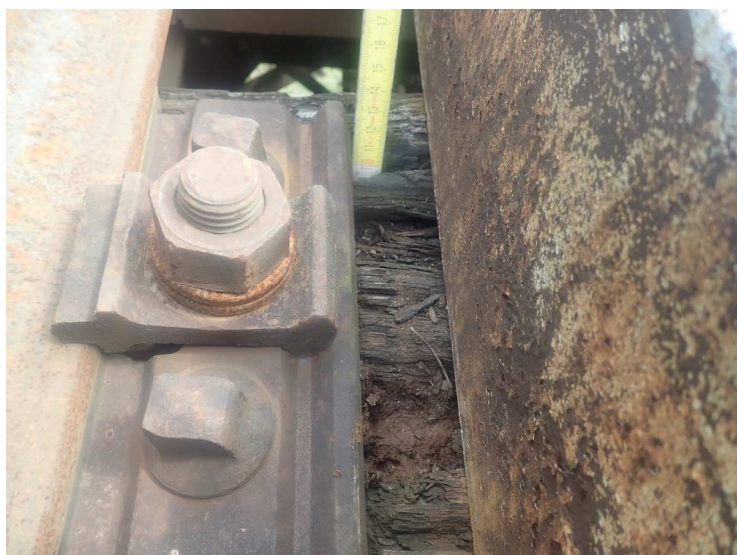
**Foto č. 5 Železniční svršek –**  
konstrukce K 01 – mostnice  
č. 31 vpravo – prohnílá
