Rekonstrukce traťového úseku Kutná Hora (mimo) - Kolín (mimo)

Předběžný geotechnický a stavebně-technický průzkum

Propustek km 291,738

číslo úkolu 20 074

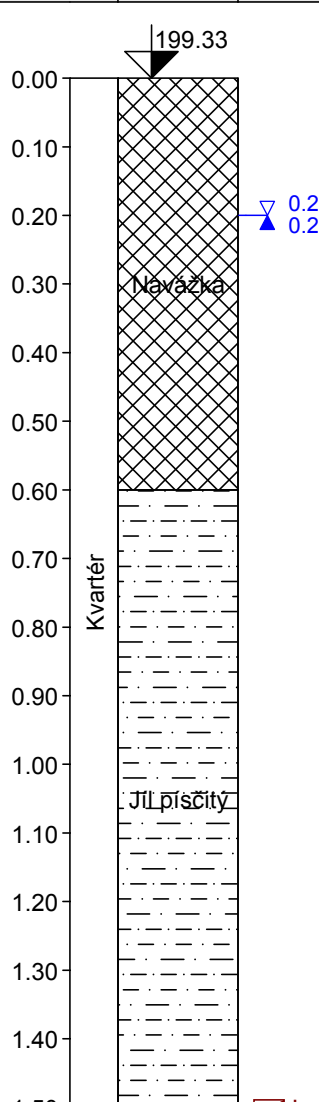
F4 CSY	saCl	3	1	GT1	0.00 - 0.60	Navážka: tvořená jílem písčitém měkké konzistence, se šterkem kolejového lože a kameny ze stavby propustku.
			F4 CSO				GT7	0.60 - 1.50	Jíl písčité: měkké konzistence, zvodnělý, střednězrný, s výrazným podílem tlející organické hmoty, rezavě hnědý s černým smouhováním.

Poznámky: Základová spára propustku v hloubce 0,8 m pod terénem	Legenda:
