# **Pasport stavebního objektu**

## **Rekonstrukce traťového úseku Kutná Hora (mimo) - Kolín (mimo)**

Předběžný geotechnický a stavebně-technický průzkum

**Propustek km 288,993**

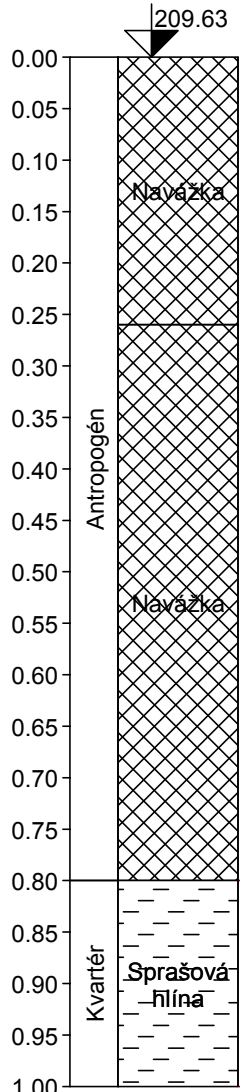
G5 GCY	siClGr				0.00 - 0.26	Navážka: charakteru šterku jílovitého, tvořená šterkem kolejového lože a místní zeminou, mourem, středně ulehlá, černé barvy.
			F6 CLY		3	1	GT1	0.26 - 0.80	Navážka: zpětný zásyp základu propustku, tvořený výkopkem místních zemin (sprašovou hlinou tuhé konzistence s ojedinělými valounky křemene), tmavě hnědé barvy.
			F6 CL	siCl			GT2	0.80 - 1.00	Sprašová hlína: tuhé konzistence, se záteky kalcitu, okrové barvy.

<b>Poznámky:</b> Základová spára propustku v hloubce 0,8 m pod terénem	<b>Legenda:</b>
