**DOKUMENTACE KOPANÉ SONDY K 80,828**

Název zakázky:	Oprava trati v úseku Police nad Metují - Teplice nad Metují. Geotechnický průzkum železničního spodku.			
Lokalizace sondy:	km 80,828 - v ose koleje			
Rozměry sondy:	-	Datum hloubení:	24. 8. 2020	
Hloubka sondy od TK:	1,33 m	Dokumentoval:	R. Kodym	
Hloubka [m] od - do	Makroskopický popis		SŽDC S4	ČSN EN ISO 14 688
0,00	0,18	<b>Kolejnice + upevňovadla</b>	-	-
0,18	0,37	<b>Betonový pražec</b> tl. 14 - 19 cm, <b>dražní štěrk</b> zcela znečištěný hnědou saturovanou jílovitou zeminou, na povrchu měkké konzistence, místy s řídkým drnem	G5 GC	clGr
0,37	0,80	<b>Dražní štěrk</b> , silně znečištěný šedohnědou saturovanou hlinito-písčitou zeminou tuhé konzistence	G4 GM	sasiClGr
0,80	1,15	<b>Úlomky</b> deskovitého <b>slínovce</b> s jílovitou výplní tuhé až pevné konzistence	G5 GC	clGr
1,15	1,33	<b>Jíl písčitý</b> , tuhé konzistence, s občasnými úlomky slínovce, na bázi kameny deskovitého slínovce do 15 cm, žlutohnědý	F4 CS +Cb	sasiCl+Co

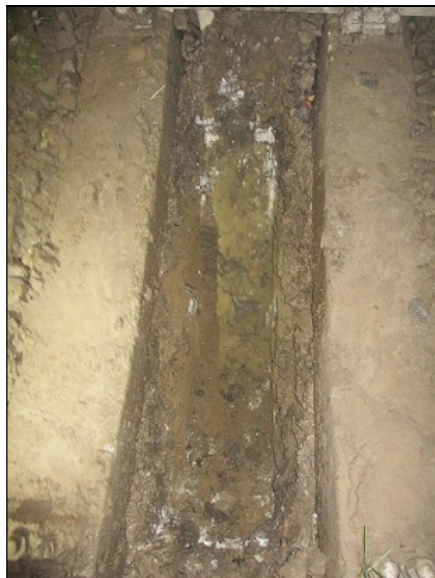
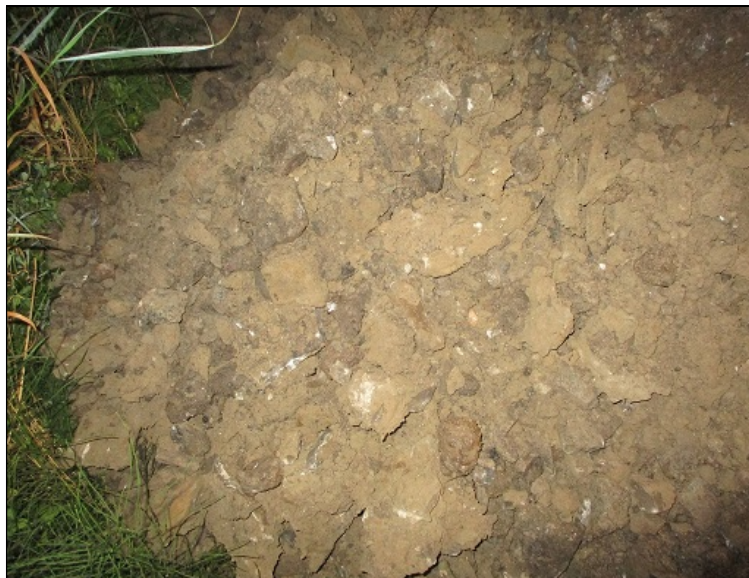
**Fotodokumentace**

- modul přetvárnosti  $E_{pl} = 20,2$  MPa; pláň železničního spodku totožná se zemní plání

- redukovaný modul přetvárnosti  $E_{or} = 20,2$  MPa (opravný součinitel  $z = 1.00$ )

Hladina podzemní vody:	nezjištěna
Vodní režim:	nepříznivý
Namrzavost zemní pláně:	nebezpečně namrzavá
Laboratorní vzorky:	132 3B: 1,20 - 1,30
