**DOKUMENTACE KOPANÉ SONDY K 80,960**

Název zakázky:	Oprava trati v úseku Police nad Metují - Teplice nad Metují. Geotechnický průzkum železničního spodku.			
Lokalizace sondy:	km 80,960 - v ose koleje			
Rozměry sondy:	-	Datum hloubení:	25. 8. 2020	
Hloubka sondy od TK:	1,15 m	Dokumentoval:	R. Kodým	
Hloubka [m] od - do	Makroskopický popis		SŽDC S4	ČSN EN ISO 14 688
0,00	0,18	<b>Kolejnice + upevňovací</b>	-	-
0,18	0,38	<b>Betonový pražec</b> tl. 14 - 20 cm, <b>dražní štěrk</b> zcela znečištěný tmavě hnědou saturovanou jílovitou zeminou, na povrchu měkké konzistence, místy s řídkým drnem	G5 GC	clGr
0,38	0,70	<b>Dražní štěrk</b> , silně znečištěný šedohnědou saturovanou hlinito-písčitou zeminou tuhé konzistence	G4 GM	sasiclGr
0,70	1,15	<b>Úlomky a deskovité kameny slínovce</b> s jílovitou výplní tuhé až pevné konzistence	G5 GC +Cb	clGr+Co
od	1,15	<b>Deskovitý balvan slínovce</b> v ose koleje, přesahující mezeru mezi pražci (pravděpodobně strop horninového masívu)	B	Bo

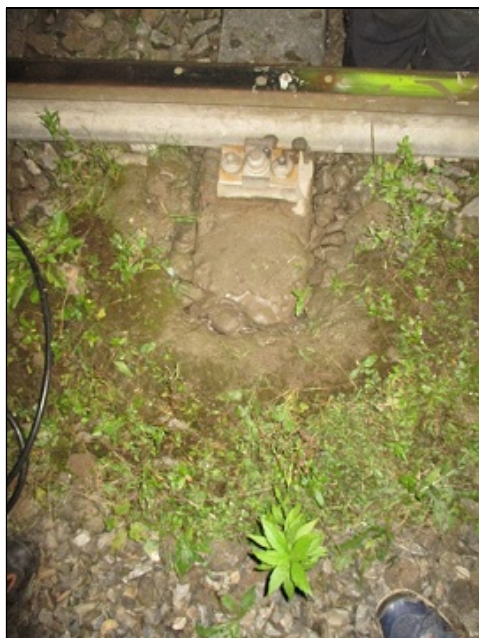
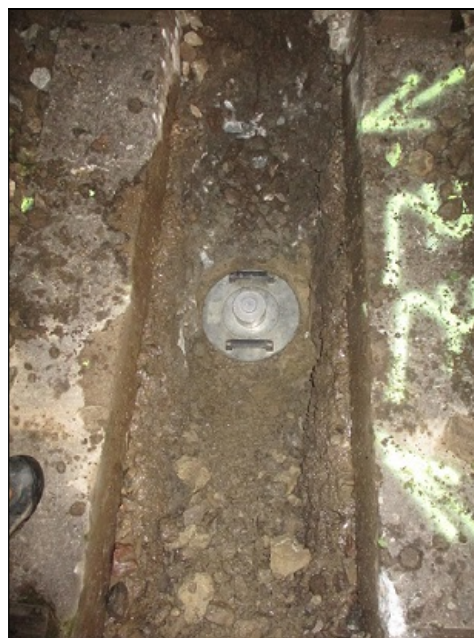
**Fotodokumentace**

- modul přetvárnosti  $E_{pl} = 16,9 \text{ MPa}$ ; pláň železničního spodku totožná se zemní plání

- redukovaný modul přetvárnosti  $E_{or} = 16,9 \text{ MPa}$  (opravný součinitel  $z = 1.00$ )

Hladina podzemní vody:	0,70 m od TK (silné průsaky zpod pražců)
Vodní režim:	velmi nepříznivý
Namrzavost zemní pláně:	nebezpečně namrzavá
Laboratorní vzorky:	-
