Protokol o podrobné prohlídce

mostního objektu provedené dle Vyhlášky MD č. 177/1995 Sb.
a předpisu SŽDC S5 Správa mostních objektů

TÚ 1851	Horní Cerekev (mimo) - Tábor (mimo)	DÚ 04	Dobrá Voda u Pelhřimova - Pelhřimov	evd. km	11,984
Objekt	most	širá trať		Vžitý název:	
délka mostu	19,25 m	počet otvorů	1	počet kolejí na mostě	1
Objednatel: Správa železnic, státní organizace, OR Brno		rychlost na mostě / rychlost traťová [km/h]: 65/65		elektrizace: ne	
návrh hodnocení stavebního stavu		Vedoucí regionálního pracoviště Ing. Ivana Švábeníková		Traťová třída zatížení s přidruženou rychlostí: C3-65	
2/2		Rok podrobné prohlídky		2021

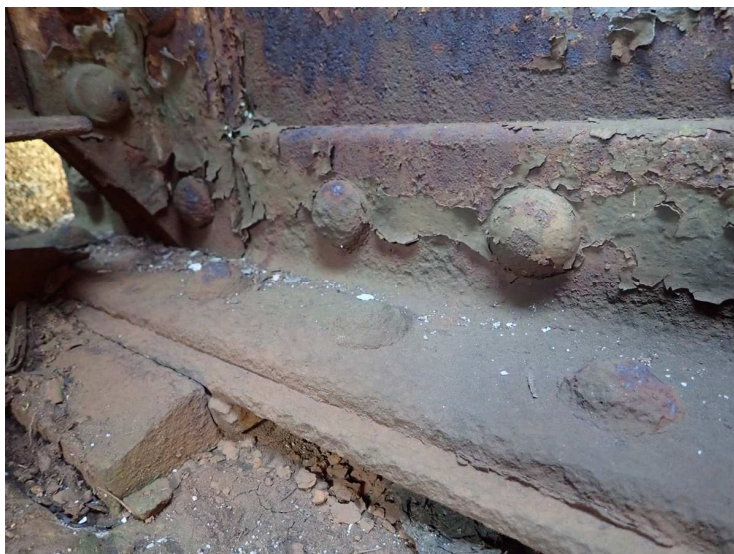
Foto č. 1

- Levý nosník nad O 01 leží na úložném prahu.
- Na pásnici nad ložiskem na O 02 vpravo je důlková koroze až do hloubky 3 mm, hlavy nýtů jsou korozně oslabené až o 30 % (viz foto č. 1).
- Na dolní pásnici prvního příčného ztužení vpravo nad podružným ložiskem je důlková koroze až do hloubky 2 mm.
- PKO: nátěr je sešlý s místním prorezavěním do cca 50 % plochy (Ri 5).
- Uložení: podružné ložisko na O 01 vpravo je znečištěné, ložiska na O 01 jsou v sedlech uvolněná. Podružné ložisko na O 02 vlevo je v sedle uvolněné, znečištěné. Ložiska na O 02 jsou v sedlech uvolněná, vpravo je znečištěné, pulzují až 3 mm. PKO: nátěr je zcela sešlý s prorezavěním do cca 100 % plochy (Ri 5).

- Korozní oslabení NK
- V sedlech uvolněná a pulzující ložiska

Konstrukce K 01 – dolní pásnice hlavního nosníku. vpravo nad O 02 z vnitřní strany – důlková koroze.

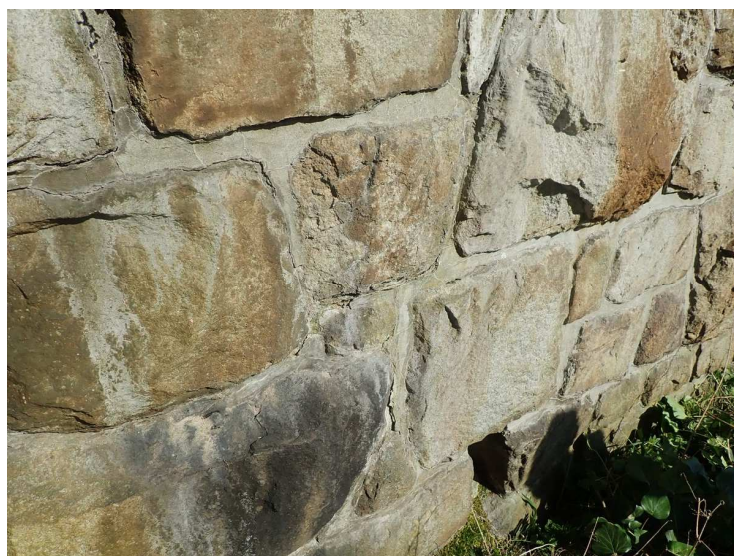
Foto č. 2

- Spárování je popraskané, místy se vydroluje až do hl. 60 mm.
- Zdivem prosakuje voda a slabě pojivo (viz foto č. 2).
- Na hraně vpravo je u terénu 1 kámen uvolněný a vysunutý až o 30 mm.
- Na zdivu vlevo a zleva roste popínavá vegetace.
- Úložný práh: horní plocha je znečištěná.
- Závěrná zeď: beton je povrchově zvětřalý, vydroluje se až do hloubky 5 mm. Vpravo ve spáře mezi betonovým blokem a původním závěrným zdivem roste stromek.

- Lokální průsaky vody s prostupujícím pojivem

Opěra O 01 – průsak vody a pojiva

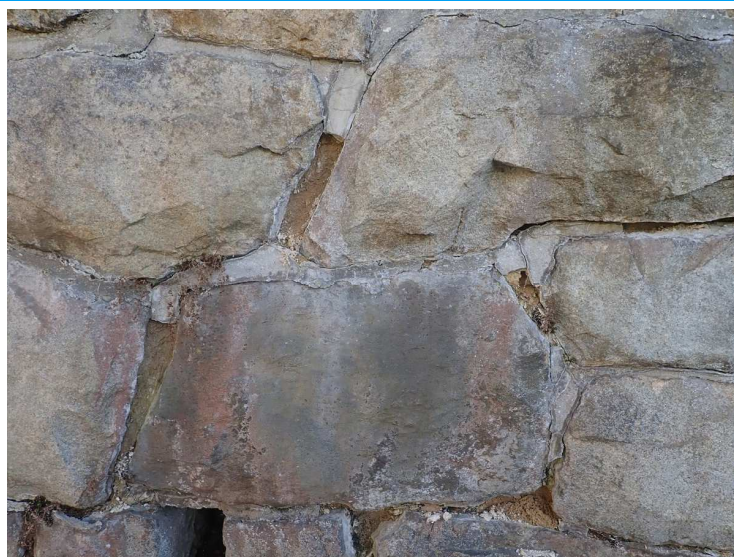
Foto č. 3

- Zdivem místy prosakuje voda a pojivo (viz foto č. 3).
- Úložný práh: horní plocha je znečištěná štěrkem a zeminou. Úložný kvádr vlevo je uvolněný, kamenný blok mezi úložnými kvádry je uvolněný, vpravo se vysouvá až o 20 mm.
- Závěrná zeď: beton je povrchově zvětřalý, vydroluje se až do hloubky 5 mm.

- Lokální průsaky vody s prostupujícím pojivem

Opěra O 02 – průsak vody a pojiva
