Protokol o podrobné prohlídce

mostního objektu provedené dle Vyhlášky Ministerstva dopravy č. 177/1995 Sb.
a předpisu Správy železnic SŽDC S5 Správa mostních objektů

TÚ 0371 Horažďovice předměstí (mimo) – Klatovy (mimo)		DÚ 20 Běšiny – PROAGRO a.s.Klatovy		Evd. km 49,702
Objekt most	Úsek trati šírá trať	Vžitý název Vrhavec silnice I tř.		
Délka mostu 15,40 m		Počet otvorů 1	Počet kolejí 1	Elektrizace ne
Objednatel Správa železnic, státní organizace OR Plzeň		Rychlost na mostě / traťová [km/h] 65/65		Traťová třída zatížení s přidruženou rychlostí C3-65
Návrh hodnocení stavebního stavu 2/2		Odpovědný pracovník vykonavatele Vít Šrámek		Rok podrobné prohlídky 2021

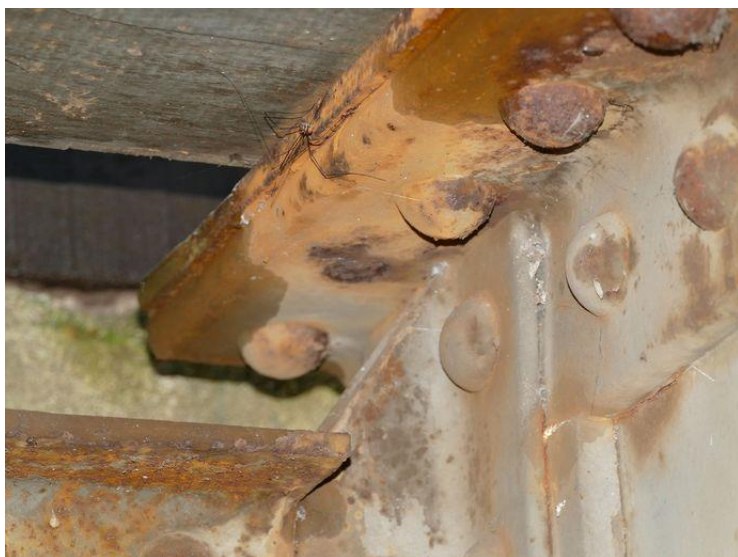
Foto č. 1

- Na dolních krčních úhelnících zanesení s porušeným nátěrem
- Místy korozní oslabení hlavních nosníků do 0,5 mm
- Vlevo na horní pásnici z vnitřní strany druhý nýt od začátku chybí jedna hlava nýtu (viz foto č. 1)

Konstrukce K 01:
Hlavní nosník vlevo horní
pásnice, chybí hlava nýtu

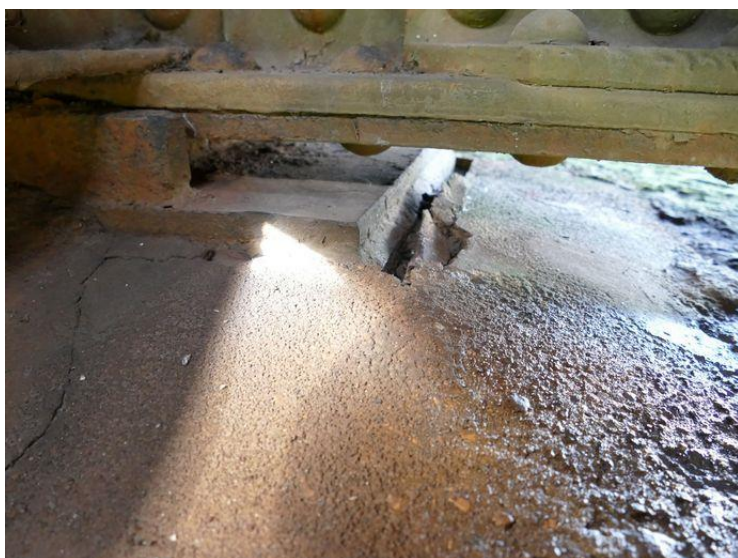
Foto č. 2

- Zalité popraskané -> uvolněné v zalití (viz foto č. 2)
- Ložiska na opěře O 02:
- PKO zanesené od provozu, porušení z 100% plochy (Ri 5), s povrchovou korozi
 - Mírná korozní oslabení
 - Mírně zatlačené do ÚP, vpravo ložisko prosedlé (viz foto č. 3)
 - Ložiska mírně zanesené, drobné nečistoty
 - Zalité popraskané -> uvolněné v zalití
- Vzdálenost hlavního nosníku od závěrné zdi:
- Na začátku vlevo – 120 mm, vpravo – 120 mm
 - Na konci vlevo – 180 mm, vpravo – 200 mm

- Porušení PKO
- Uvolněná ložiska v zalití, mírná prosednutí
- Trhlina v chodníkové konzole vpravo

Konstrukce K 01:
Ložisko na opěře O 01 vlevo,
uvolněné v zalití

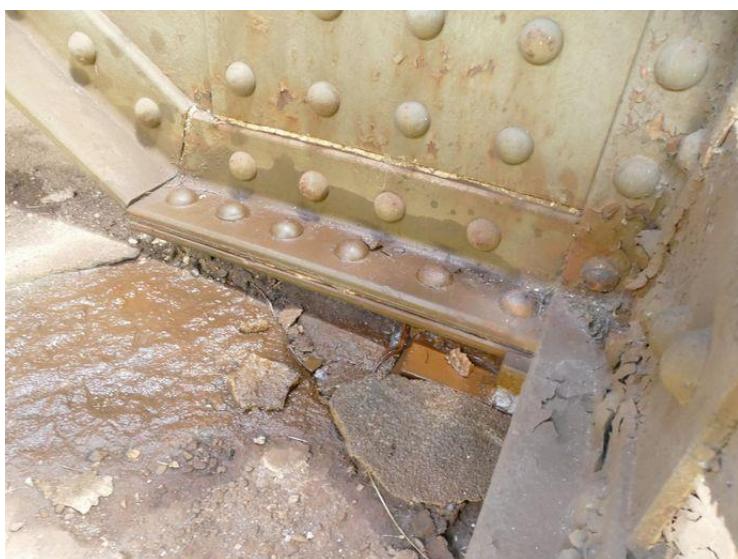
Foto č. 3

Konstrukce K 01:
Ložisko na opěře O 02 vpravo,
prosedlé

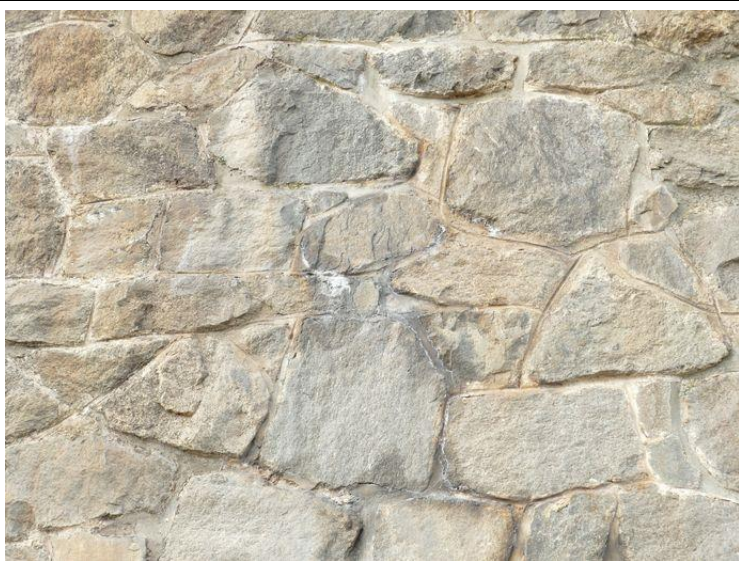
Foto č. 4

- Místy mírně prosakuje voda s drobnými výluhy pojiva (viz foto č. 4)
- Spárování zdiva místy popraskané a jednotlivě vypadané
- Jednotlivě porůstá mechem a vegetací zejména v horní části

- Porušené spárování zdiva
- Průsaky vody s výluhy pojiva
- Vegetace narůstající na zdivu

Opěra O 01:
Průsaky vody s výluhy pojiva

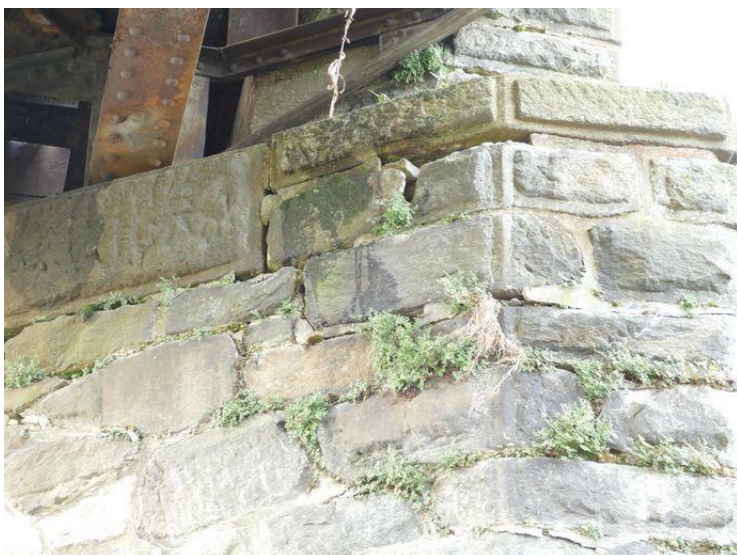
Foto č. 5

- Spárování kvádrů popraskané a vypadané do hloubky až 100 mm (viz foto č. 5)
- V horní části narůstá vegetace
- Mírně zanesené

Opěra O 01:
Úložný práh, vypadané
spárování

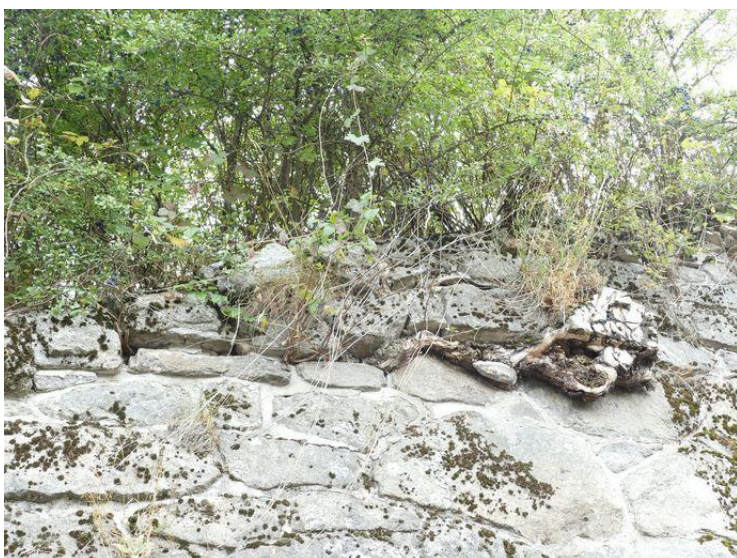
Foto č. 6

- Spárování zdiva místy popraskané a jednotlivě vypadané
- Ve střední části nárůst stromku (pařez) v okolí kameny vytlačené až o 120 mm v ploše cca 0,75 m² + rozvolněné kameny (viz foto č. 6)
- Místy mírně porůstá mechem a vegetací

- Porušené spárování zdiva
- Průsaky vody s výluhy pojiva
- Vegetace narůstající na zdivu

Opěra O 02:
Křídlo vlevo, nárůst stromu a
vytlačené kamenné zdivo
