ZPRÁVA

o výsledcích geofyzikálního průzkumu
a základního korozního průzkumu

železniční most
v km 59.126 na trati Čičenice – Nové Údolí

Číslo zakázky: 1094/15

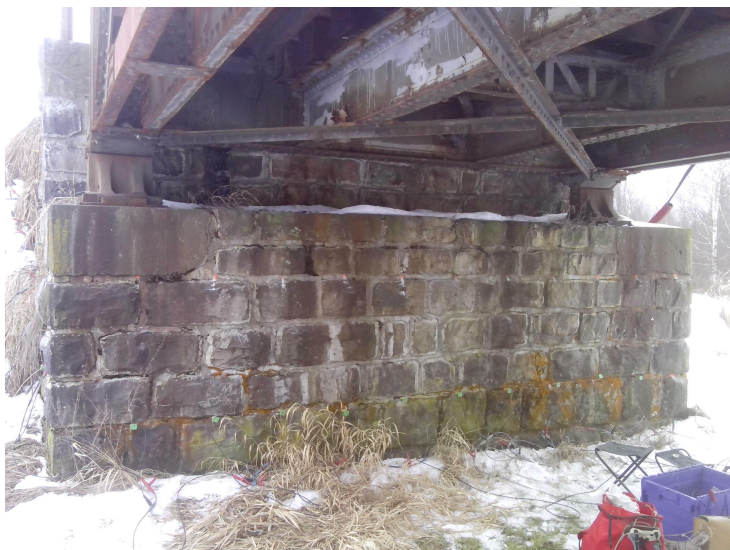
Opěra JIH (směr Dobrá na Šumavě): Trhliny ve spárování zdiva z čela – spíše lokálně, patrné jsou zde však lokální průsaky vody s výluhy pojiva.

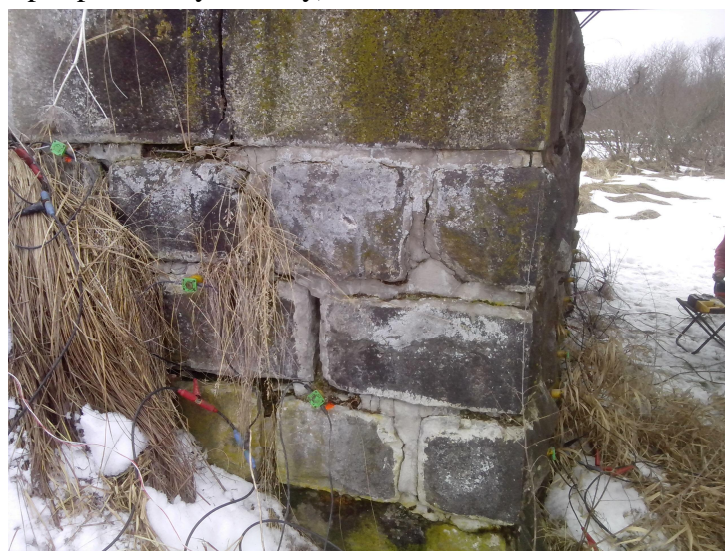
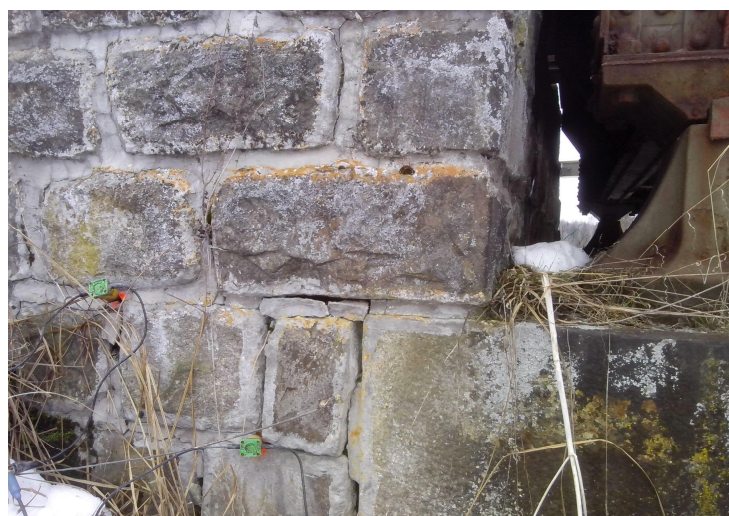
Trhliny ve spárování zdiva, a to především v křídlech (vpravo, i vlevo) a závěrné zdi – spárování místy vypadává do hloubky i větší než 100 mm, lokálně narůstá vegetace (a to i pod „přespárovanými“ resp. opravovanými místy).

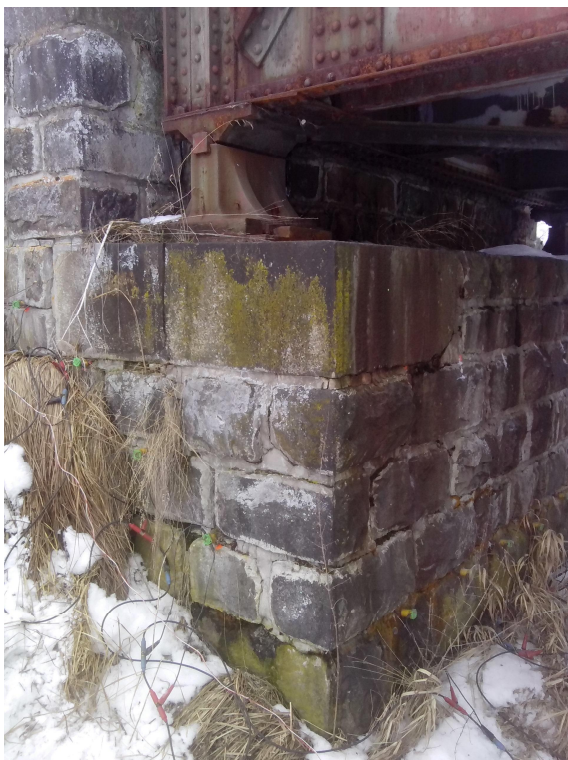
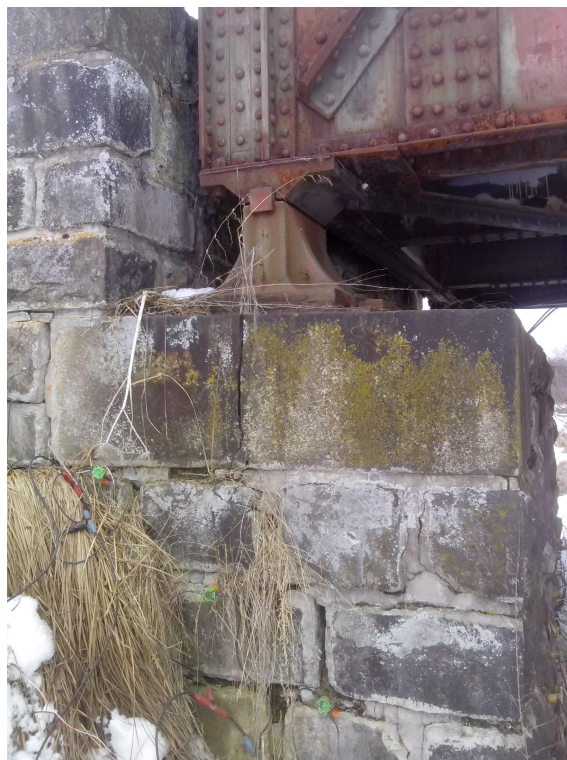
Horní plochy úložného prahu jsou znečištěné, spárování se místy vydroluje, lokálně s přítomnou vegetací. Úložný kvádr pod ložiskem **vlevo** je ve vzdálenosti cca 800 mm od hrany

směrem k závěrnému zdivu na celou výšku, až po ložisko, prasklý, šířka trhliny je až 5,2 mm (viz. foto), ve vzdálenosti cca až 1250 mm od kraje *vpravo* je kvádr prasklý na celou výšku, šířka trhliny je až 3 mm.

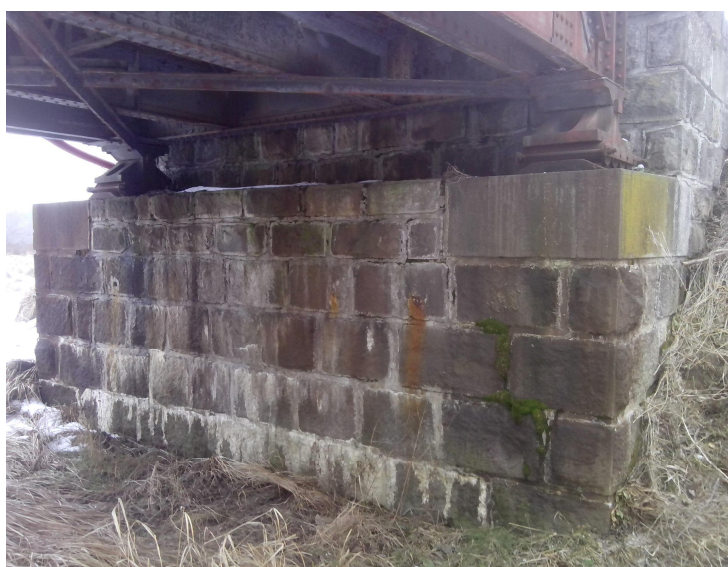
Opěra SEVER (směr Volary): Trhliny ve spárování zdiva – spárování místy vypadává až do hloubky cca 70 mm, lokální průsaky vody s výluhy pojiva, místní porosty mechu a vegetace, jednotlivé kameny v horní části jsou “uvolněné”.

Celkově však opěra SEVER vykazuje nižší známky porušení v porovnání s opěrou JIH.

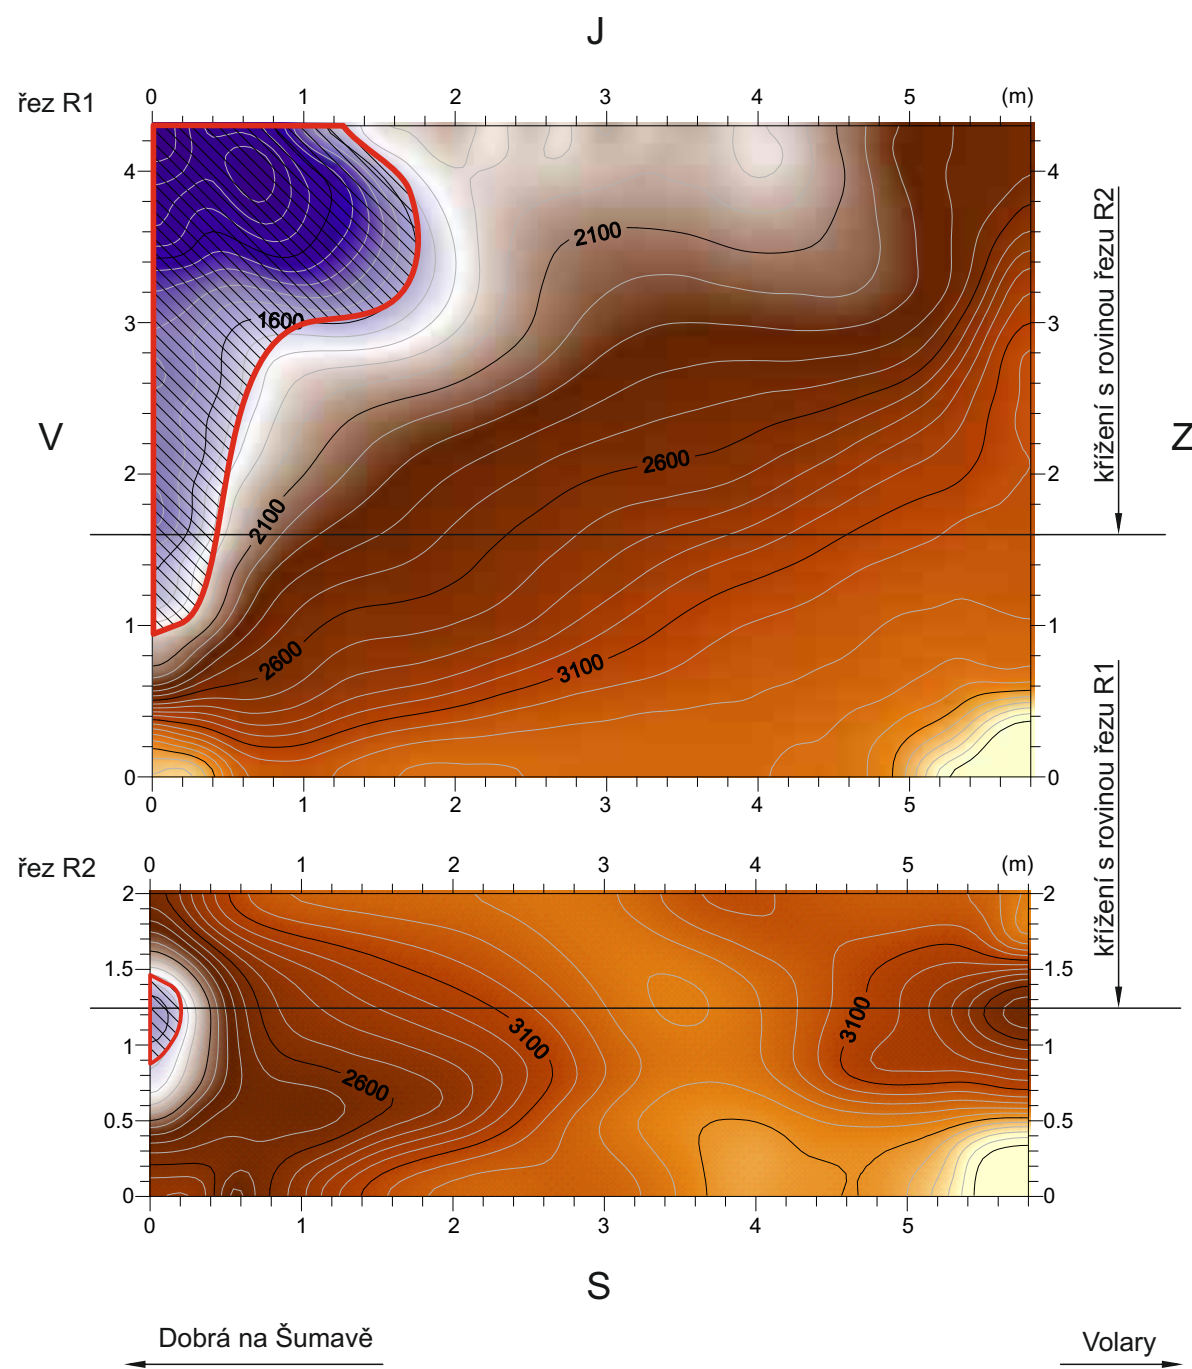
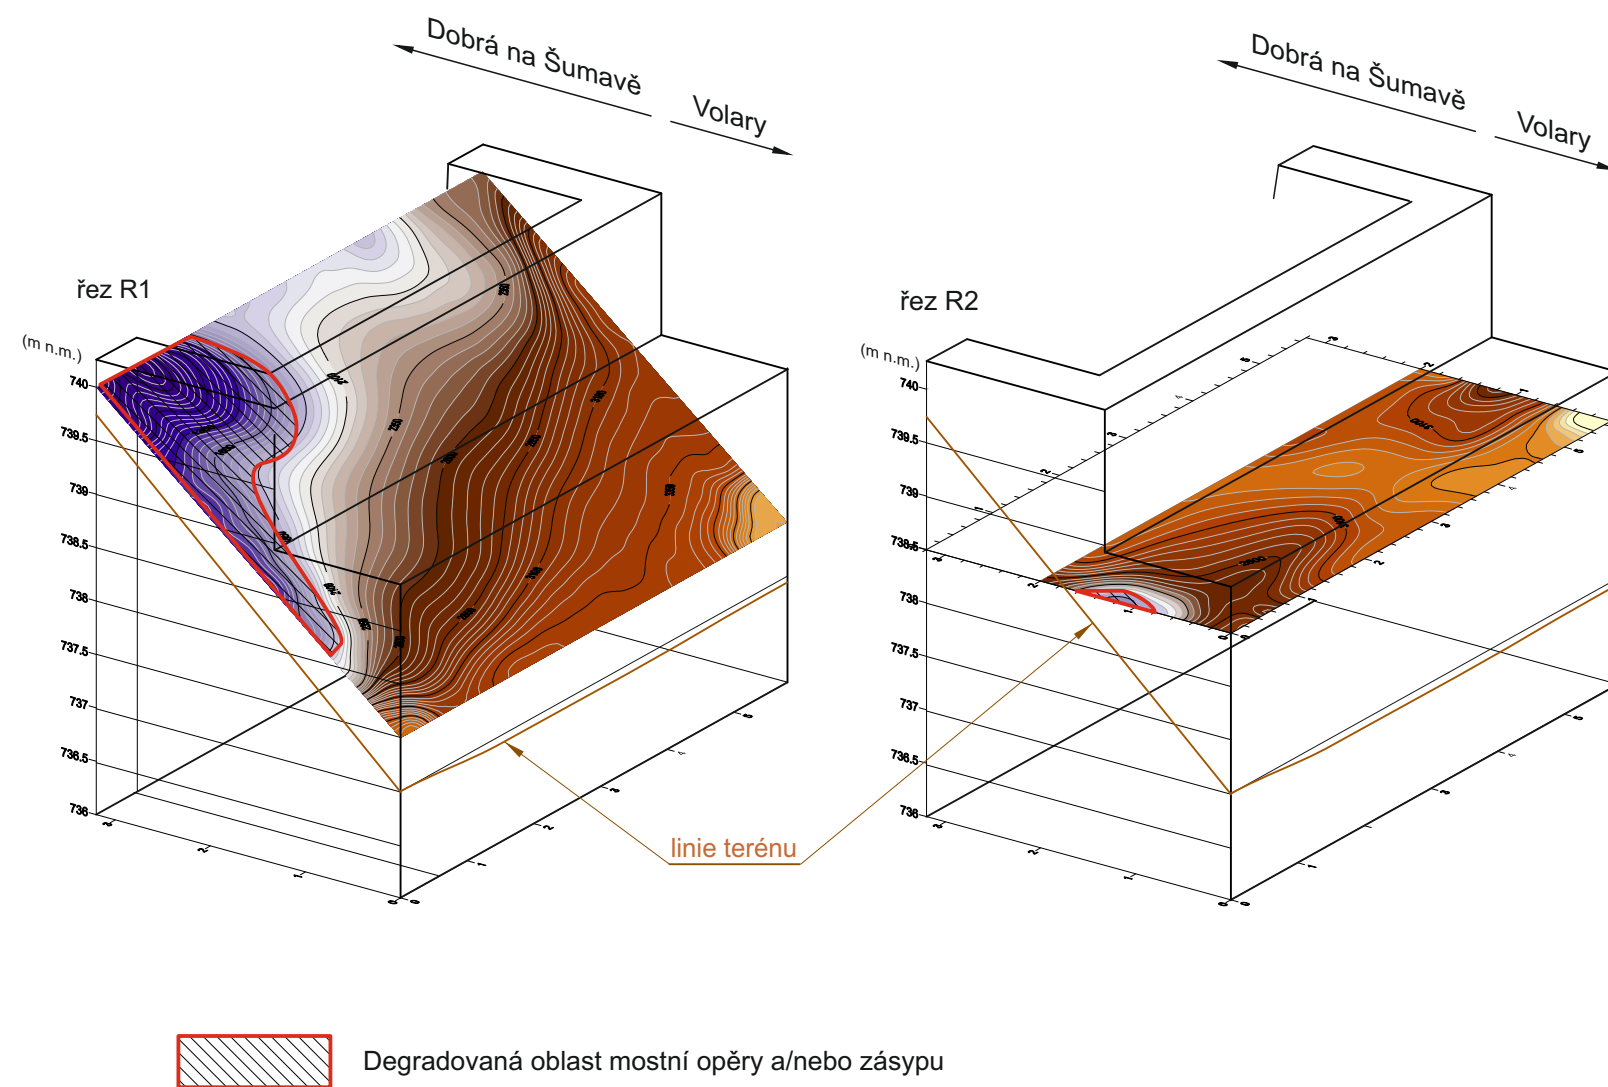
Na řezu R1 je patrná oblast výrazného snížení rychlostí šíření seismických vln v zóně $X \in (0, 1.8) \text{ m}$, $Y \in (1, 4.3) \text{ m}$. Na tuto navazuje oblast snížených rychlostí šíření $X \in (0, 0.5) \text{ m}$, $Y \in (0.6, 1.4) \text{ m}$ v líci stěny patrná v řezu R2. **Anomálie** (v příloze 1.2, vyznačena šrafovou) **ukazuje na degradovanou východní lícovou stěnu opěry a degradaci materiálu tvořícího výplň nad výškovou úrovní 739,25 m n.m.**

Na řezu R1 je patrná oblast výrazného snížení rychlostí šíření seismických vln v zóně $X \in (0, 1.8)$ m, $Y \in (1, 4.3)$ m. Na tuto navazuje oblast snížených rychlostí šíření $X \in (0, 0.5)$ m, $Y \in (0.6, 1.4)$ m v líci stěny patrná v řezu R2. Anomálie (v příloze 1.2 vyznačena šrafovou) ukazuje na degradovanou východní lícovou stěnu opěry a materiálu tvořícího výplň nad výškovou úrovní 739.25 m n.m.

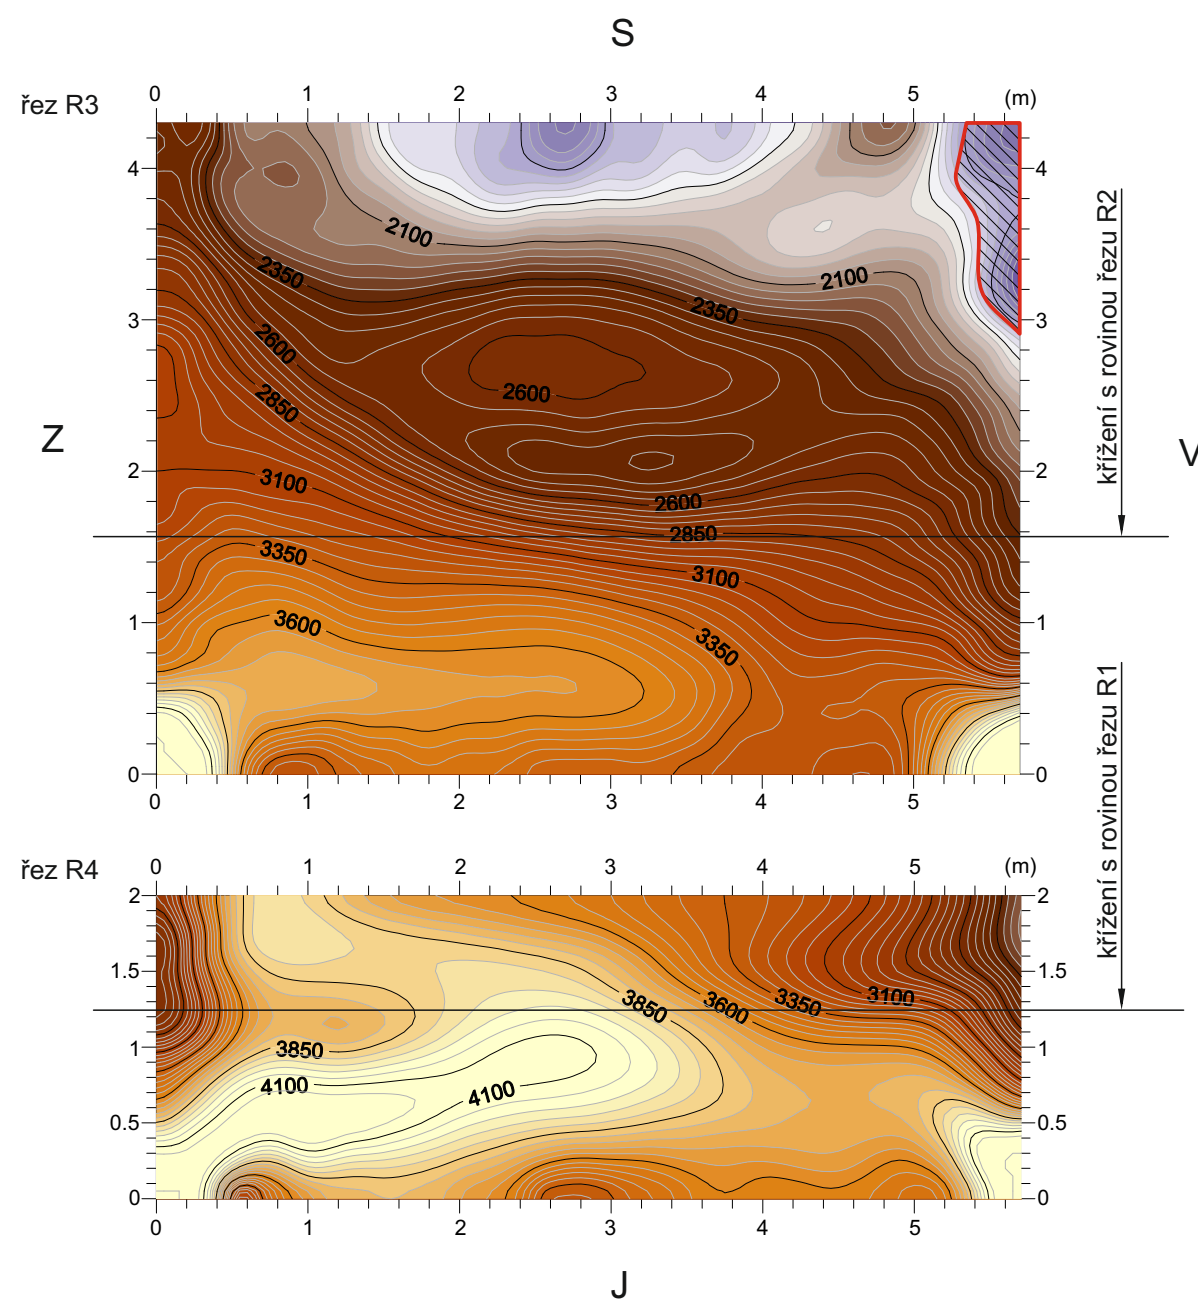
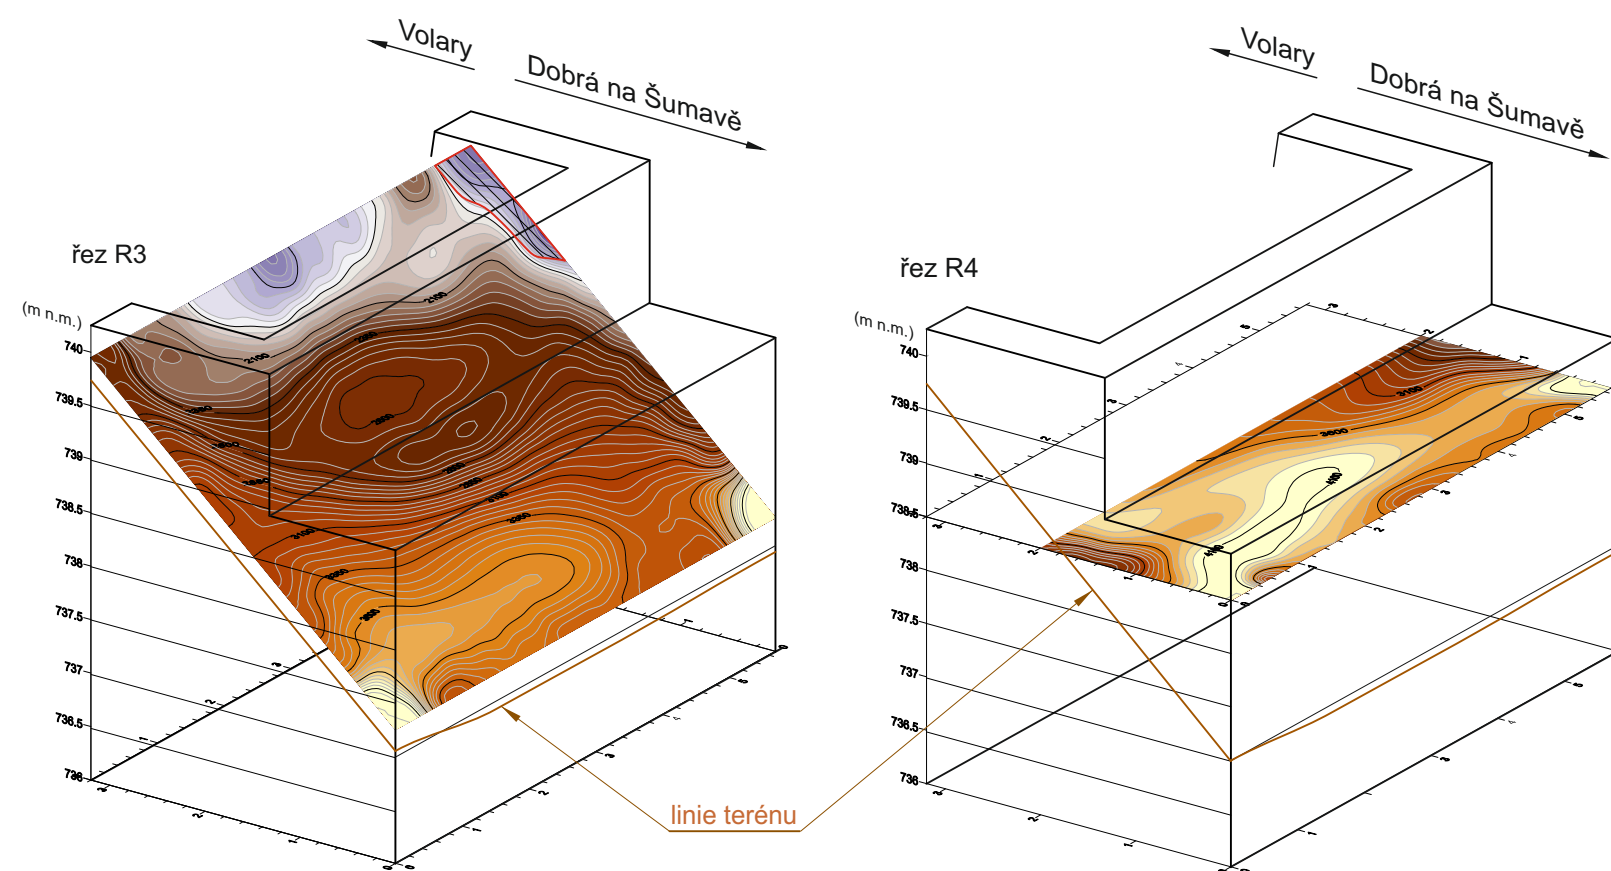
Vedle společných vlastností distribuce rychlostí šíření seismických vln, jenž jsou společné oběma opěrám a jsou odrazem jejich konstrukce (viz. výše uvedené), lze na opěře SEVER vymezit anomální zónu $X \in (5.2, 5.7) \text{ m}$, $Y \in (2.8, 4.3) \text{ m}$. **Zóna odpovídá degradované výplni spár v líci východní stěny opěry nad úrovní 739,25 m n.m. Celkově však opěra SEVER vykazuje výrazně nižší známky porušení v porovnání s opěrou JIH.**

Vedle společných vlastností distribuce rychlostí šíření seismických vln, jenž jsou společné oběma opěrám a jsou odrazem jejich konstrukce (viz. výše), lze na opěře SEVER vymezit anomální zónu $X \in (5.2, 5.7)$ m, $Y \in (2.8, 4.3)$ m. Zóna odpovídá degradované výplni spár v líci východní stěny opěry nad úrovní 739.25 m. Celkově vykazuje opěra výrazně nižší známky porušení v porovnání s opěrrou JIH.

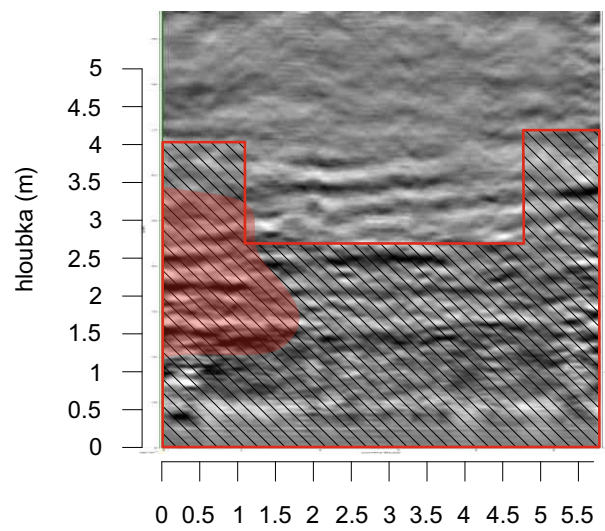
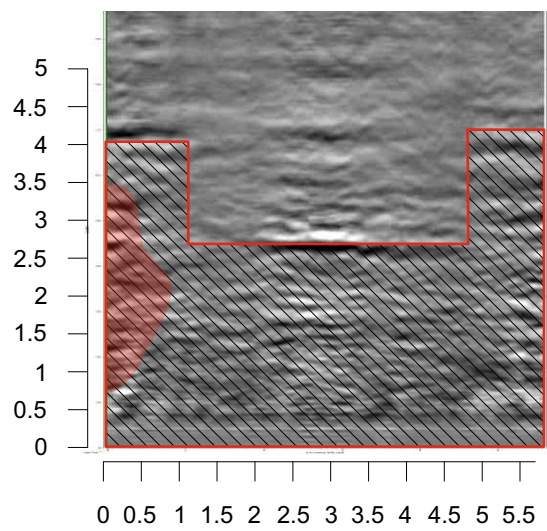
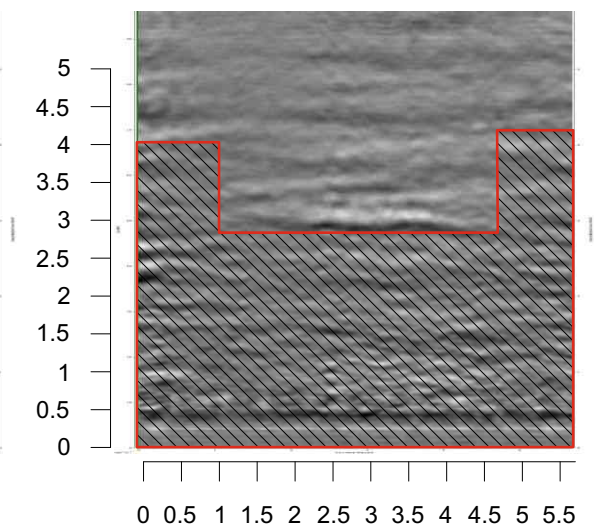
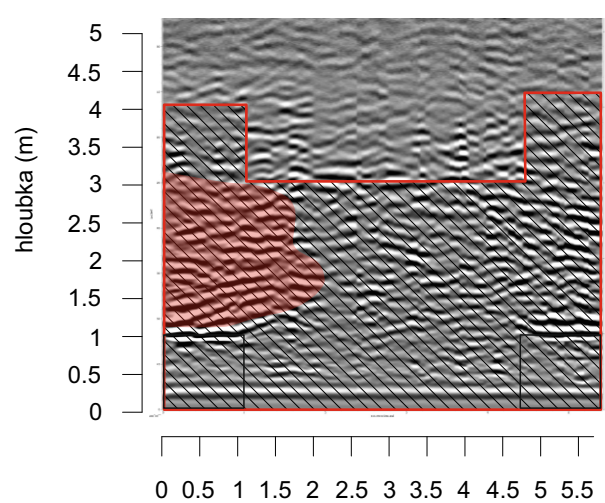
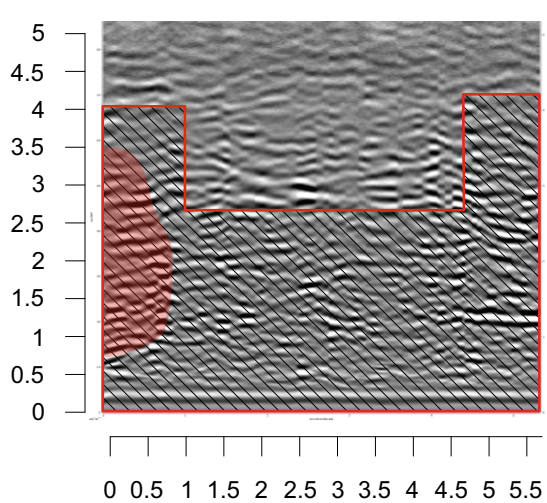
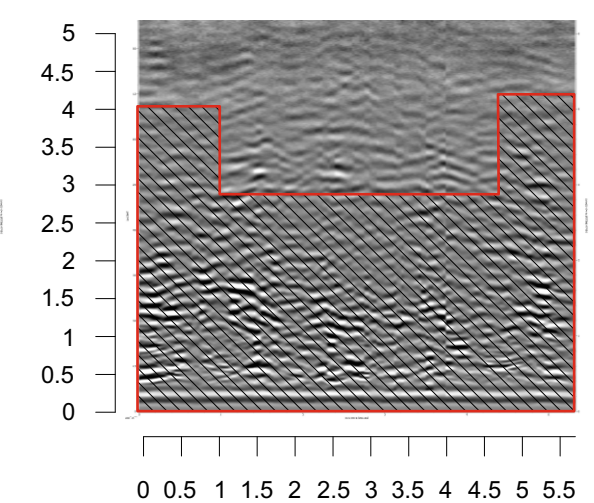
OPĚRA JIH P250_0.4

- V horizontálních georadarových řezech je patrný výrazný reflex ve vzdálenosti (hloubce) 3 m od líce opěr, a to na staničení 1 – 4,7 m. Tento může představovat reflex od protilehlé stěny opěry. V intervalech staničení 0 – 1 m a 4,7 – 5,7 m je poslední reflex registrován ve hloubce cca 4 m. Interpretovaný tvar opěr na straně násypu je zakreslen v příloze 1.4.

- V horizontálních georadarových řezech je patrný výrazný reflex ve vzdálenosti (hloubce) 3 m od líce opěr, a to na staničení 1 – 4.7 m. Tento může představovat reflex od protilehlé stěny opěry. V intervalech staničení 0 – 1 m a 4.7 – 5.7 m je poslední reflex registrován ve hloubce cca 4 m. Interpretovaný tvar opěr na straně násypu je zakreslen v příloze 1.4.
