Stavebně technický průzkum z hlediska vlhkostní problematiky  
včetně koncepce návrhu řešení

## **Železniční stanice Kořenov, č.p. 801 - dotčené prostory**

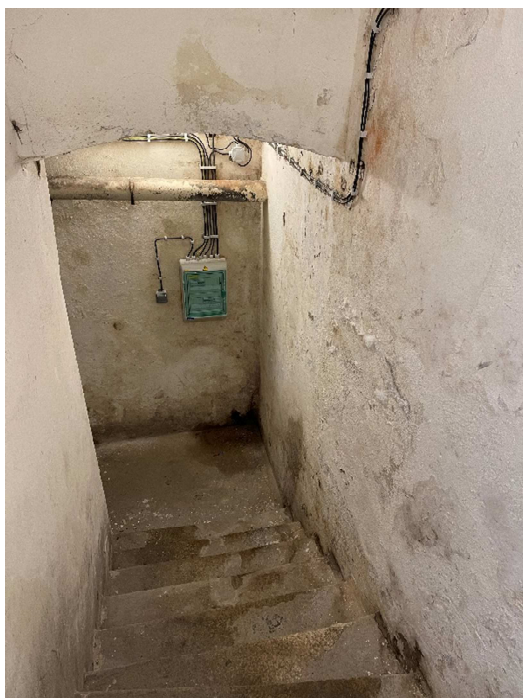
Obr. 1 – vstup do prostor 1.PP - schodiště- viditelné poruchy způsobené vlhkostí a solné výkvěty

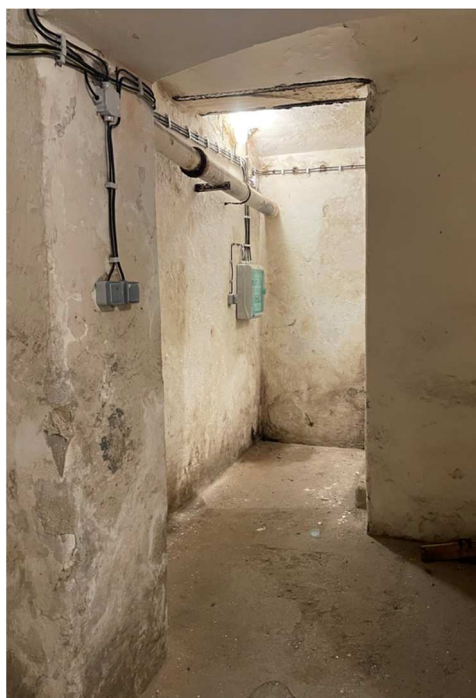
Obr. 2 – Komunikační prostory – stav konstrukcí v 1.PP

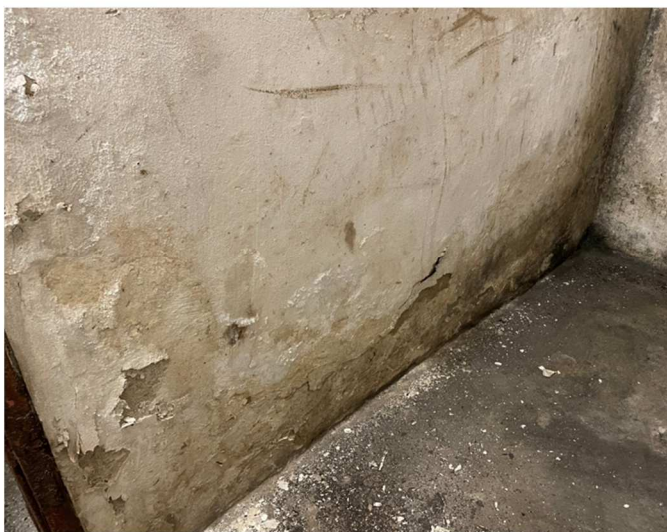
Obr. 3 – vlhkostní poruchy svislých vnitřních i obvodových konstrukcí v 1.PP

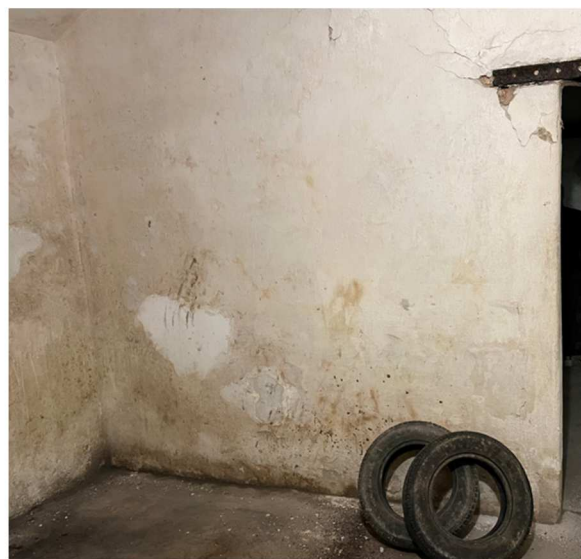
Obr. 4 – vlhkostní projevy (plísň) na vnitřní svislé konstrukci 1.PP

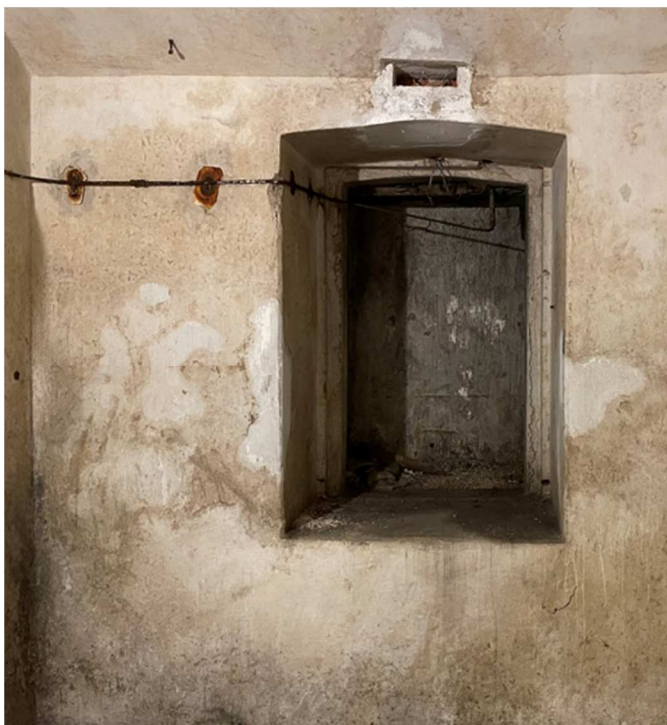
Obr. 5 – původní a nyní nefunkční odvětrání 1.PP

- V suterénu realizovat vyšší provzdušnost bývalých okenních otvorů tak, aby byla zajištěna větší výměna vzduchu. V interiéru 1.PP dále vyčistit nevyužívaná komínová tělesa a zajistit odvětrání suterénu pomocí odtahu vzduchu do těchto těles s umístěním hlavice „Lomanco“ v nadstřešní části.

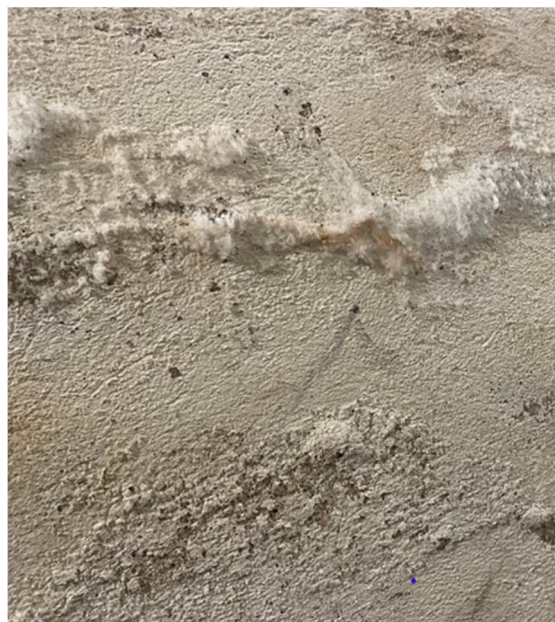
Obr. 6 – Solné výkvěty na obvodových konstrukcích v 1.PP

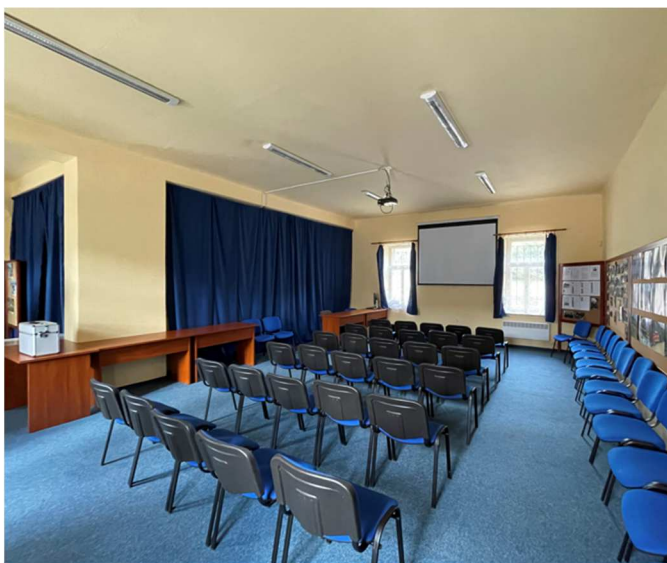
Obr. 7 – 1. NP současný stav vnitřních i obvodových konstrukcí

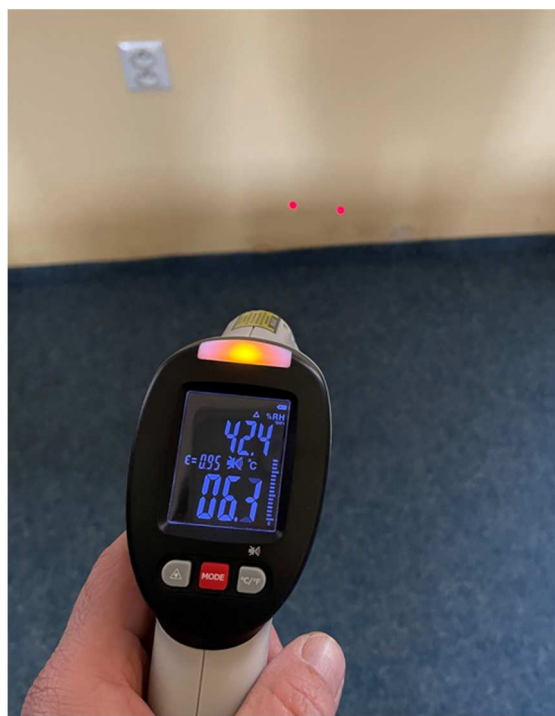
Celkově byly v době místního šetření v koutech místností identifikovány kondenzační zóny.

Obr. 8 – Detail – měření infrateploměrem (teplota a relativní vlhkost) – 1.NP – identifikace kondenzačních zón

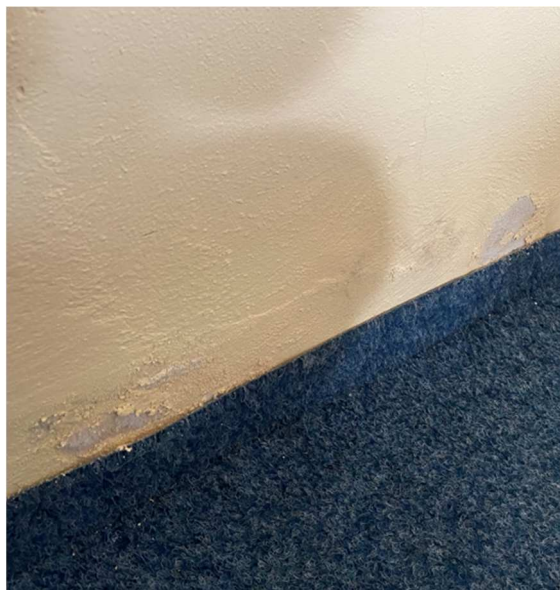
Obr. 9 – Lokální vlhkostní poruchy obvodových konstrukcí v 1.NP

- Vnitřní povrchy v interiéru 1.NP - lokální opravy - budou v ploše odpovídající rozsahu odstranění omítek z důvodu vlhkosti, salinity a poškození opatřeny vysoce porézní hydrofilní omítkou s tepelně izolačními vlastnostmi ( $\lambda=0,09$  W/mK).

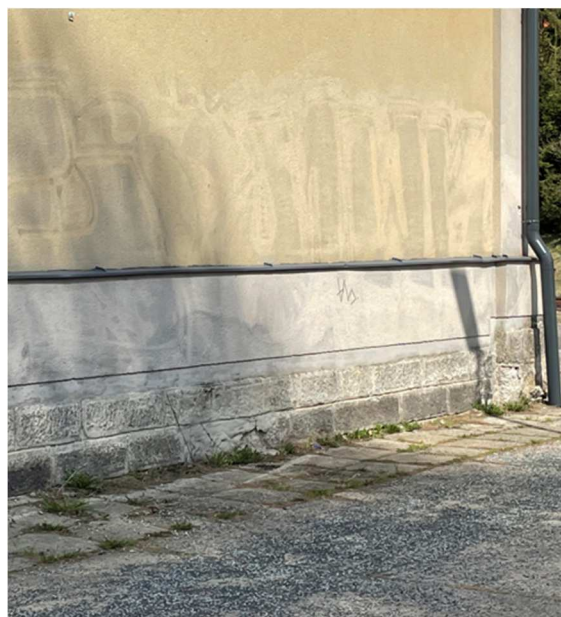
Obr. 10 – Současný stav vnějších obvodových konstrukcí – soklová část

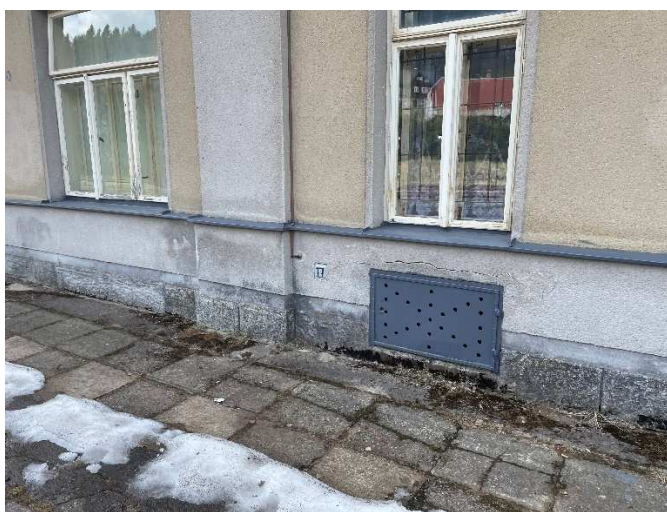
Obr.11 Současný stav – stav soklové části fasády, současné odvětrání suterénních prostor

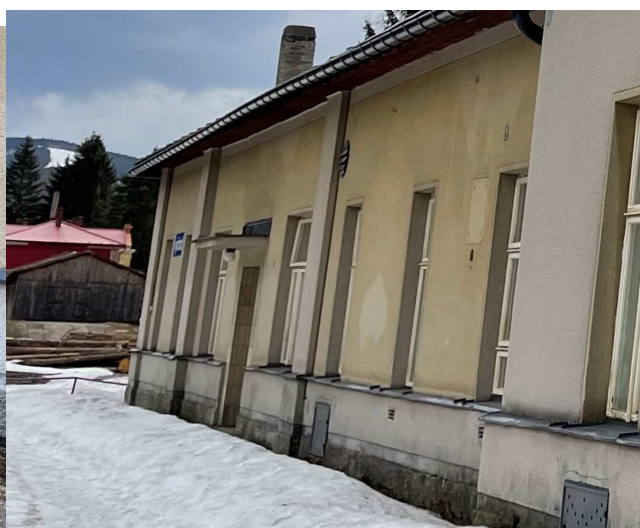
Obr.12 - Soklová část fasády s viditelnými větracími průduchy (štěrbínami) u podsklepené části budovy

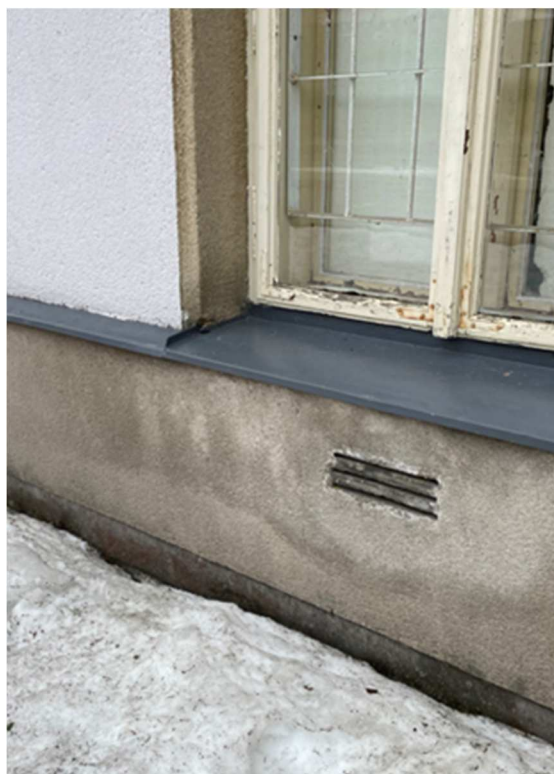
*Obr. 13 - Detail větracích štěrbin – nedostatečná velikost pro funkční odvětrání suterénních prostor*
