# Protokol o podrobné prohlídce

mostního objektu provedené dle Vyhlášky Ministerstva dopravy č. 177/1995 Sb.  
a předpisu Správy železnic SŽDC S5 Správa mostních objektů

<b>TÚ 1811</b> Tábor (mimo) - Písek (mimo)		<b>DÚ E1</b> žst. Milevsko		<b>Evd. km</b> <b>26,018</b>
<b>Objekt</b> most	<b>Úsek trati</b> Staniční obvod	<b>Vžitý název</b> Milevsko		
<b>Délka mostu</b> 140,15 m		<b>Počet otvorů</b> 9	<b>Počet kolejí</b> 1	<b>Elektrizace</b> ne
<b>Objednatel</b> Správa železnic, státní organizace OR Plzeň		<b>Rychlost na mostě / traťová [km/h]</b> 65/75		<b>Traťová třída zatížení s přidruženou rychlostí</b> C3 - 75
<b>Návrh hodnocení stavebního stavu</b> <b>2/1</b>		<b>Odpovědný pracovník vykonavatele</b> Ing. Luboš Dejmek		<b>Rok podrobné prohlídky</b> 2021

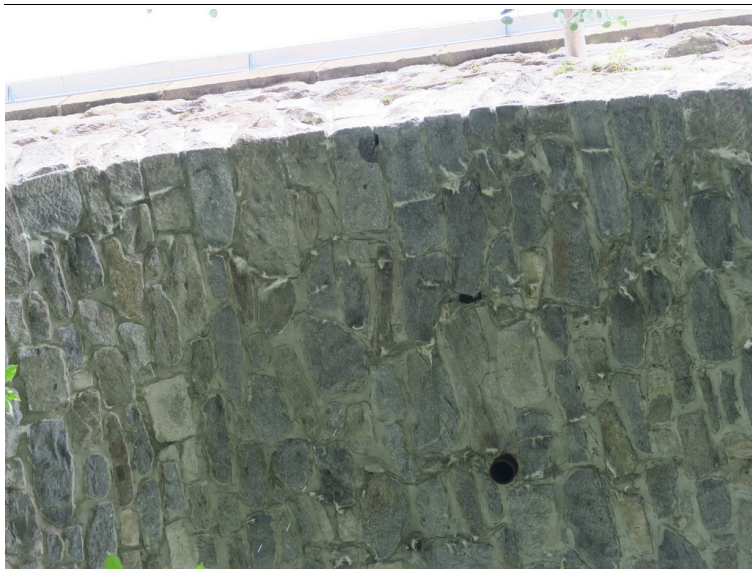
- Klenba: u odvodnění je trhlina ve spárování zpravená, opět se mírně projevuje. Nad O 01, ve vzdálenosti 0,80 m od odvodnění směrem k pravé hraně je podélná trhlina přes 3 řady kvádrů s průsaky. Ve vrcholu cca 1,0 m od odvodnění směrem vlevo je v malé ploše hloubkově vypadané spárování, v těchto místech jsou patrné průsaky s výluhy (viz foto č. 1). Ve vzdálenosti 0,70 m zprava je ve vrcholu 5 kamenů prasklých a zalitých výluhem. Spárování je popraskané. Ve vrcholu ve vzdálenosti 0,70 – 1,50 m zleva jsou patrné trhliny s průsaky.
- Čelní věnec:
  - Vlevo: místy v malé ploše vypadané spárování.
  - Vpravo: v dobrém stavu.
- Čelní zdivo:
  - Vlevo: ve spárování roste drobná vegetace.
  - Vpravo: ve spárách rostou stromky.
- Římsa: stav dobrý.
- Uložení: stav uložení nelze přesně zjistit.
- **Chování konstrukce při průjezdu vlaku:** klidné.

**Foto č. 1**  
**K 04 - vrchol klenby vlevo -**  
průsaky s výluhy a vypadané  
spárování.

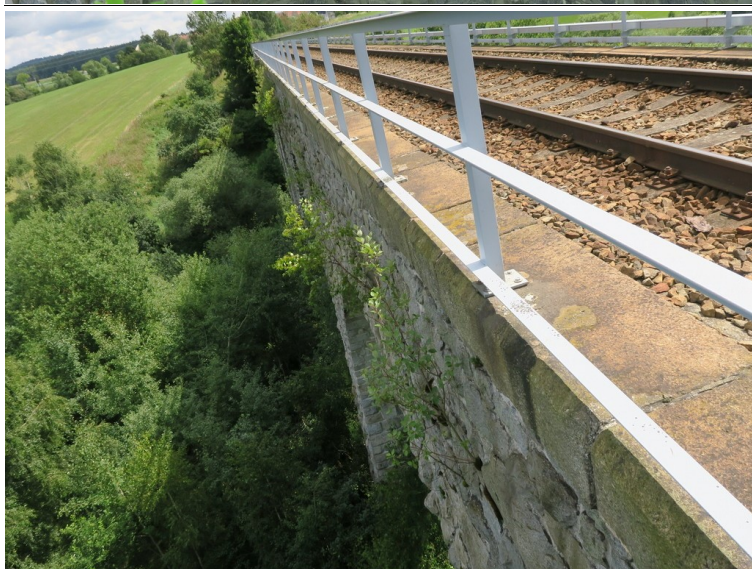
**Foto č. 2**  
**K 05 - K 07 - čelní zdivo**  
**vpravo** - nárůst náletových  
dřeviny ve spárování.

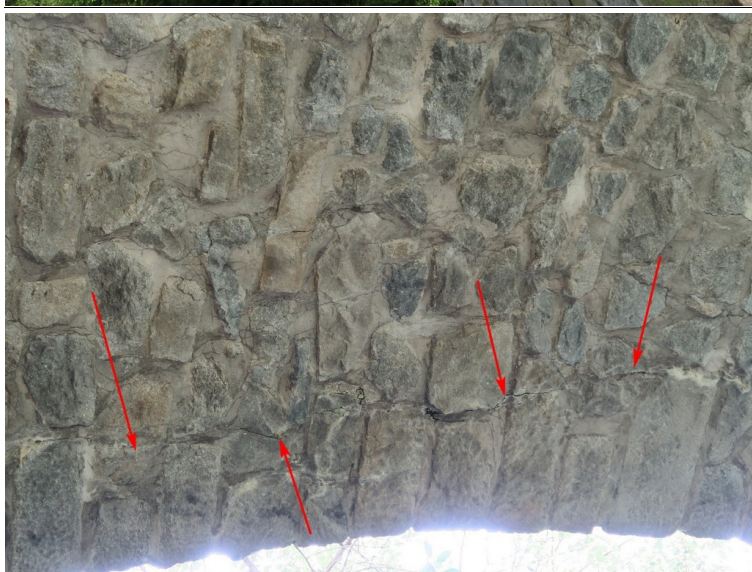
- Klenba: ve vzdálenosti 2,10 m zprava a 3,20 m od terénu jde trhlina tloušťky až 3 mm spárováním a přes 7 ks kamenů, končí 1,00 m za vrcholem směrem k P 08.  
Ve vzdálenosti 0,40 m zprava a 3,40 m od terénu jde nepravidelná trhlina tloušťky až 3 mm přes 3 ks kamenů, končí 2,00 m za vrcholem směrem k P 08. Trhlina je zalitá pojivem, tvoří se krápníky.  
Spárování je popraskané, místy jsou patrné průsaky s krápníky.  
Jednotlivé kameny jsou prasklé.
- Čelní věnec:
  - Vlevo: stav dobrý
  - Vpravo: kámen v dobrém stavu, místy ve spárování roste vegetace
- Čelní zdivo:
  - Vlevo: ve spárách místy roste drobná vegetace.
  - Vpravo: ve spárování roste drobná vegetace.

**Foto č. 3**  
**K 09 - vrchol, vpravo -**  
podélní trhlina za věncem  
klenutí s průsaky.

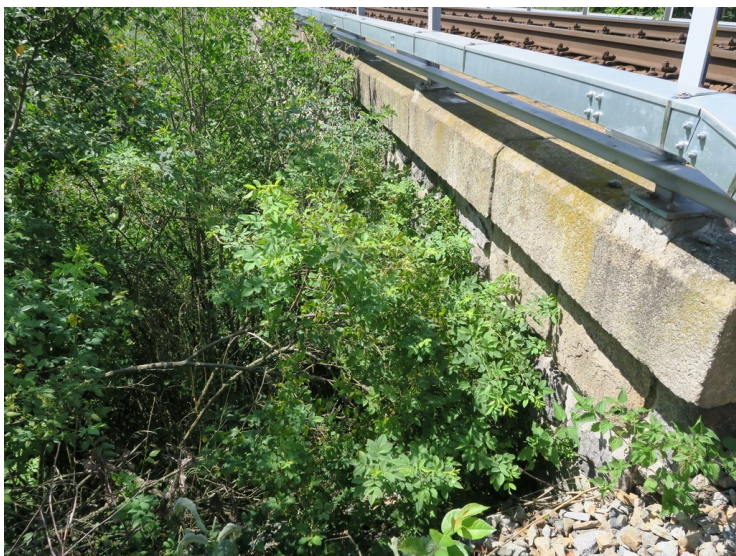
- Křídlo: viditelná část má jednotlivě kameny prasklé.  
Místy roste drobná vegetace ve spárování.  
Celé křídlo nelze prohlédnout z důvodu vegetace (viz foto č. 4).
- Římsa: stav dobrý.
- Přilehlý svahový kužel je silně zarostlý vegetací, keři a stromy.

**Foto č. 4**  
**O 01 - křídlo vlevo** - silně zarostlý svah u křídla.

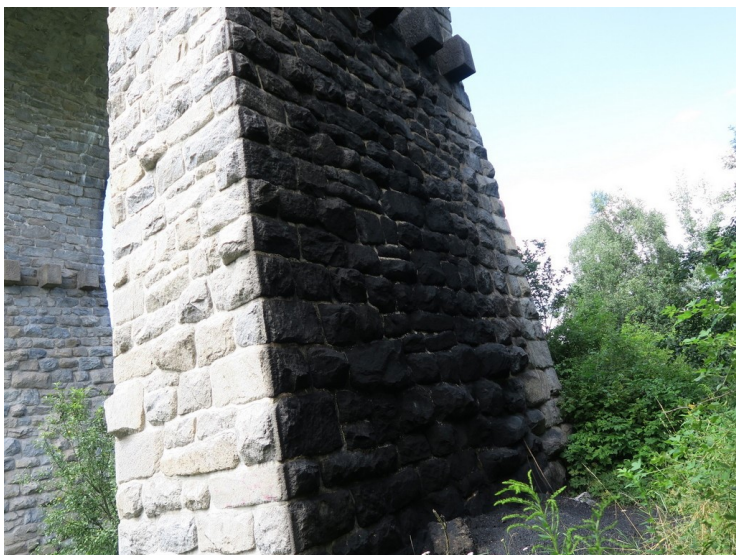
- Pilíř: jednotlivé kameny jsou prasklé, jinak v dobrém stavu.  
Čelo z otvoru 1: zdivo znečištěno od ohně a kouře (viz foto č. 5).
- Čelo z otvoru 2: v dobrém stavu.
- Líc vlevo: v dobrém stavu.
- Líc vpravo: v dobrém stavu.

**Foto č. 5**  
**P 01 - směrem do 1. otvoru** - opálení od ohně.

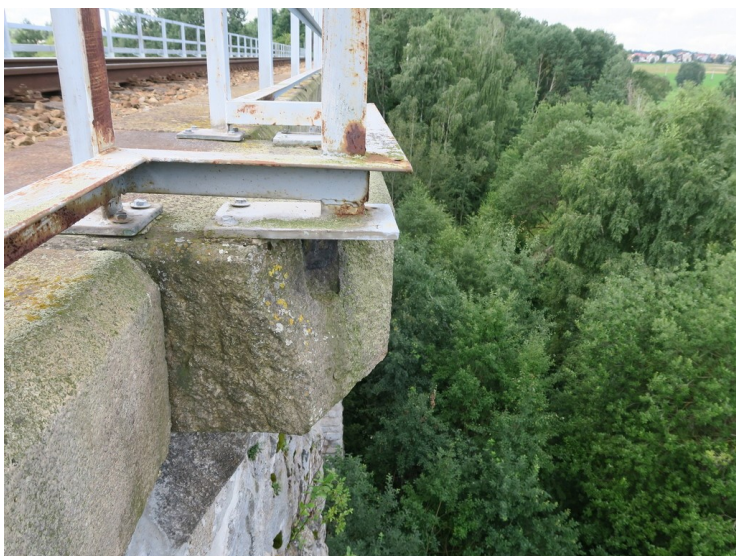
- První výklenek vlevo: u rohu je šikmá trhlina. Roh pod sloupkem zábradlí je mírně vyštípnutý.
- První výklenek vpravo: vyštíplý roh římsy (viz foto č. 6). V druhém rohu je šikmá trhlina.
- Druhý výklenek vlevo i vpravo: rohové kvádry mají šikmé trhliny u sloupků zábradlí.

**Foto č. 6**  
**1. bezpečnostní výklenek vpravo** - odpadlý roh římsy pod sloupkem zábradlí.
