**Akce:** Nové Město pod Smrkem – komplexní opravy výpravní budovy  
Ulice Švermova č.p. 808, Nové Město pod Smrkem

## **POSOUZENÍ DŘEVĚNÝCH KONSTRUKCÍ**

**krovy, v sondách zpřístupněné stropní konstrukce  
z hlediska poškození dřevokaznými škůdci  
Mykologický posudek**

**Odborný posudek**

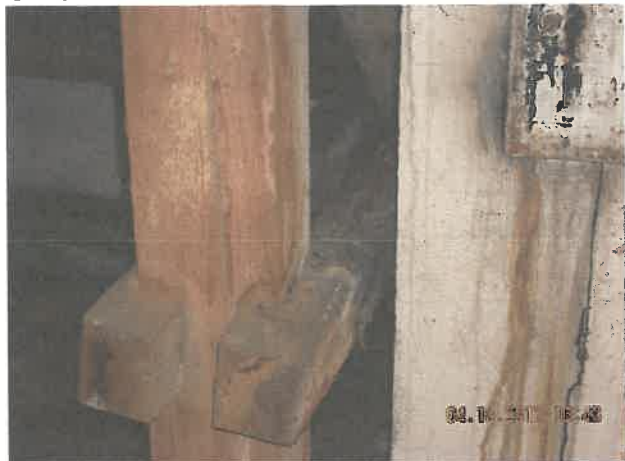
**Obr.1**

Poškozeny je kleština blíž ke komínu, krokev a část bednění u komína, kde evidentně dlouhodobě dochází k průnikům srážkové vody. (vzorek č.1) Poškození je způsobené dřevokaznými houbami z rodu outkovka, identifikována byla **outkovka zprohýbaná**, včetně spolupůsobení dřevokazného hmyzu z čeledi **červotočovitých**. Aktivní stav dřevokazných hub nebyl v kontrolním vzorku prokázán.

**kleština za komínem, odběr vzorku č.1**

**Poškození není havarijního typu, ale je nutné v průběhu stavby provést detailní kontrolu všech prvků kolem komína a následně dle skutečného stavu poškození jejich sanaci či výměnu. (obr. 1 )**

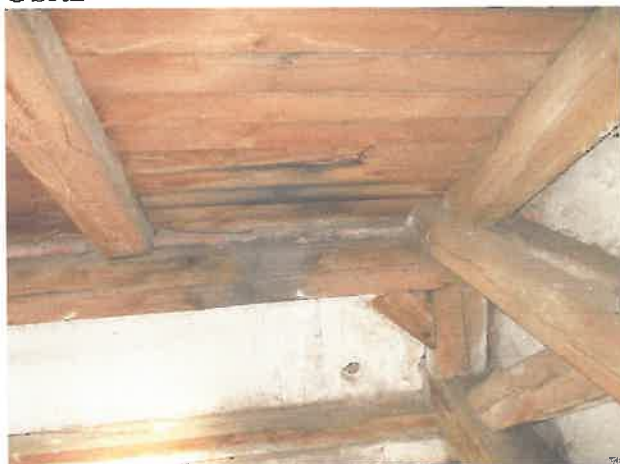
**Obr.2**

**pohled na poškozenou pozednici, vzorek č.2**

**Je nutné zjistit skutečný rozsah poškození pozednice zejména směrem k plné vazbě (PV3, obr.2), zkontrolovat zhlaví vazného trámu a všechny nejbližší prvky plné vazby.**

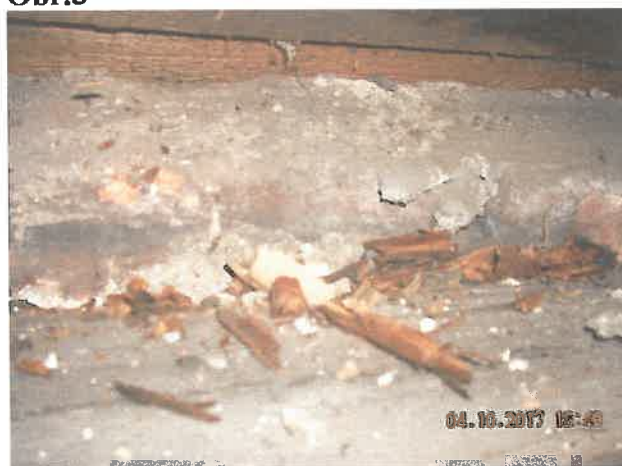
**Obr.3**

Vzorek poškozené dřevní hmoty byl odebrán z horní pozednice, z vnějšího líce (vzorek č.2, obr.3). Identifikována byla činnost dřevokazné houby **outkovky zprohýbané** ve spolupůsobení dřevokazného hmyzu z čeledi **červotočovitých**. Aktivní stav dřevokazné houby nebyl v kontrolním vzorku prokázán, ale stav dřevní hmoty je ve stádiu rozpadu, kdy ztrácí svoji pevnost a tím i funkčnost. Vzhledem k tomu, že dřevo je stále provlhlé, nelze vyloučit aktivní stav směrem do hloubky profilu, obzvláště, když mezi zdí a vnějším lícem pozednice není dostatečná spára.

**detail, odběr vzorku č.2**

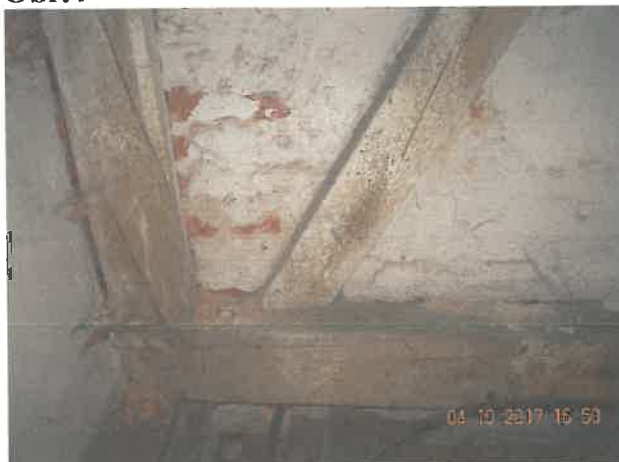
**Obr.4**

Problémem vazby je skutečnost, že prvky jsou těsně u zdiva a částečně kryté omítkou (obr.4). Z vnějšího, nepřístupného líce jsou napadeny dřevokaznými škůdci. Poškození bylo zjištěno na vazném trámu, na sloupcích krovu (vzorek č.3,4) a v částečně odkrytém zhlaví vazného trámu (vzorek č.5). Je více než pravděpodobné, že vazný trám a všechny prvky plné vazby, zejména ve styku s vazným trámem budou více či méně napadeny dřevokaznými škůdci. V odebraných vzorcích byla identifikována byla činnost dřevokazné houby **outkovky řadové a outkovky zprohýbané** ve spolupůsobení dřevokazného hmyzu z čeledi **červotočovitých**. Aktivní stav dřevokazných hub nebyl v kontrolních vzorcích prokázán, ale stav dřevní hmoty je ve stádiu rozpadu, kdy ztrácí svoji pevnost a tím i funkčnost. Lokálně se jedná přímo o hloubkové poškození.

Vzhledem k tomu, že se jedná o nosnou konstrukci krovu, je nutné počítat s výměnou celé plně vazby. Poškození lze považovat za havarijní stav.

**plná vazba PV4**

**Je nutné zkontrolovat všechny prvky plné vazby, je pravděpodobné, že budou v líci u zdiva poškozeny v různém rozsahu působením výše citovaných dřevokazných škůdců.**

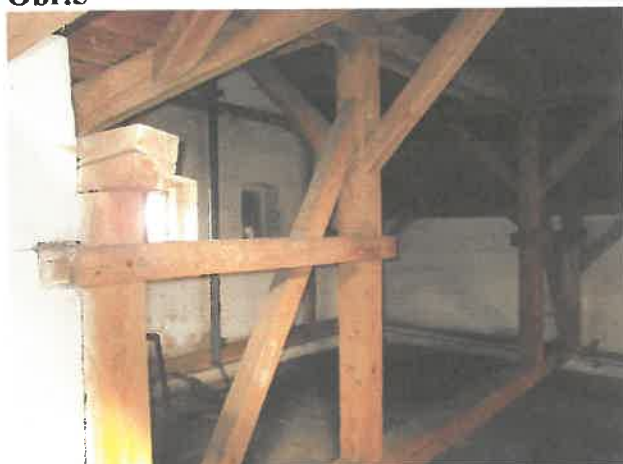
**Obr.5**

**pohled do krovu – PV4, PV5**

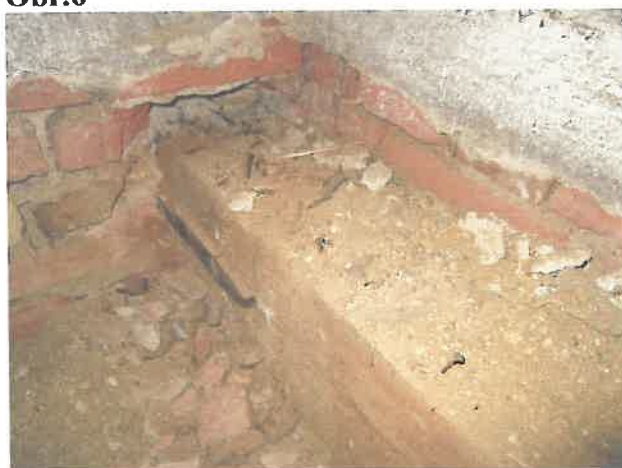
**Obr.6**

V **sondě S2** (obr.6) byly odkryty dva stropní trámy u líce zdiva., zhlaví odkryta nebyla. Krajní trám (první od zdi) je poškozený působením dřevokazné houby těsně u líce zdiva, lze předpokládat, že směrem do zdiva se stav poškození bude zhoršovat, nelze vyloučit hloubkové poškození. Identifikována byla dřevokazná houba **outkovka řadová**, aktivní stav nebyl ve vzorku prokázán, ve spolupůsobení dřevokazného hmyzu z čeledi **červotočovitých**. (vzorek č.7). Povrchové až podpovrchové poškození postupuje i mimo zhlaví, trám má minimální odstup od zdiva. Zpřístupněný úsek druhého stropního trámu byl bez nálezu poškození dřevokaznými škůdci.

**sonda S2, odběr vzorku č.7**

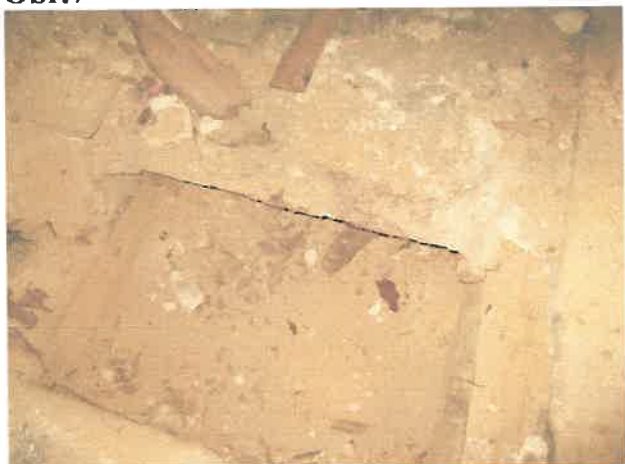
**Obr.7**

V **sondě S1** (obr.7) byly odkryty dva stropní trámy mimo zhlaví. Zpřístupněné úseky stropních trámů jsou bez nálezu poškození dřevokaznými škůdci. Prkna záklopu jsou s kůrou a jsou poškozena působením dřevokazného hmyzu z čeledi **červotočovitých** ve spolupůsobení dřevokazné houby z rodu **outkovka**. Pravděpodobně na podlahu delší dobu zatékalo poškozenou krytinou.

**sonda S1**

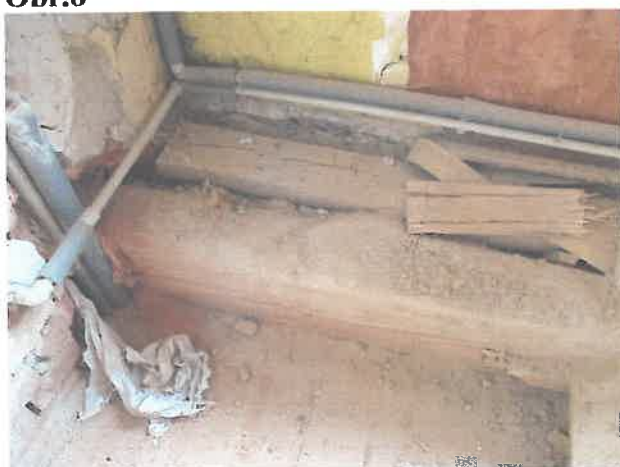
**Obr.8**

V **sondě S3** (obr.8) byly odkryty dva stropní trámy. Trám u zdiva včetně zhlaví je v rámci sondy bez nálezu poškození dřevokaznými škůdci. Druhý trám, respektive jeho zhlaví bylo odkryto jen částečně, zpřístupněná část je bez nálezu poškození dřevokaznými škůdci.

**sonda S3- 2.NP – strpní konstrukce pod 2.NP**

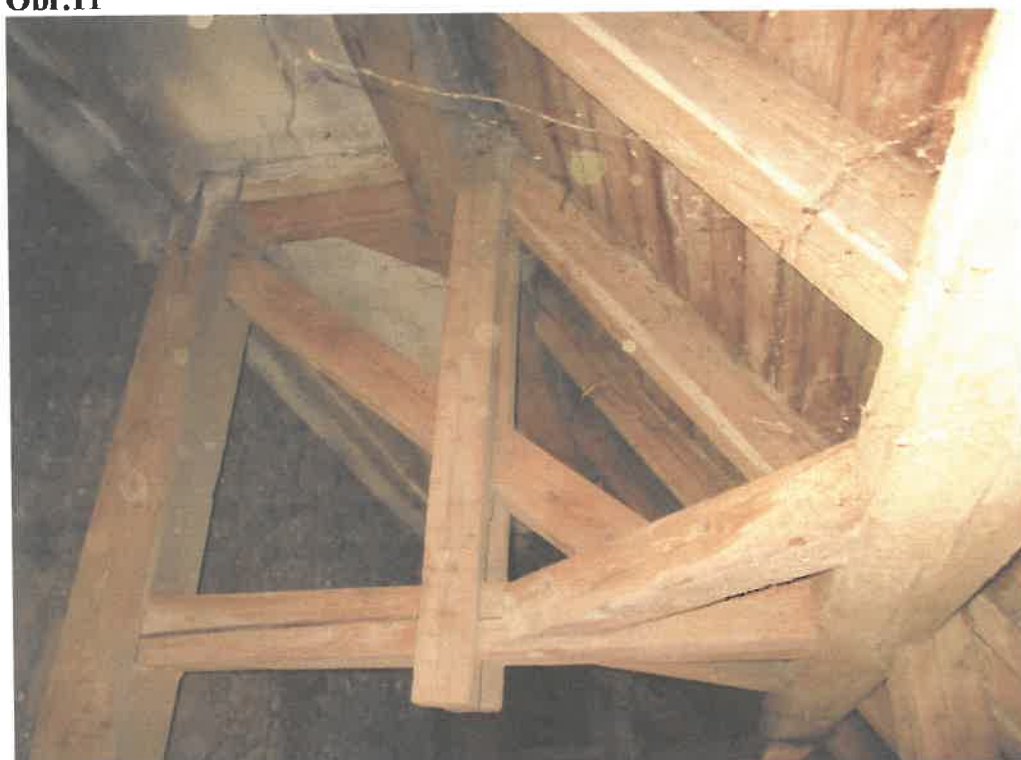
**Obr.11**

Problémem krovu jako celku je **chemická koroze dřeva**, která se lokálně projevuje na řadě prvků krovu (vzorky č.10,11,12, obr.11)).Blížší popis problému viz.odst.3.1. VYŠŠÍ KROV – krov jako celek).

**Rozchlupacení povrchu prvků chemickou korozí dřeva**

Sanace dřeva poškozeného chemickou korozí dřeva se provádí odstraněním rozchlupacené vrstvy z povrchu prvku obroušením. Následně je nutné povrch dřeva zneutralizovat vhodným přípravkem, koncentrace neutralizačního přípravku závisí na stupni koroze. Výsledkem sanace musí být neutrální povrch dřeva. Vzhledem k tomu, že rozchlupacení je poměrně
