**SO 65-19-02**

**Lipník nad Bečvou – Drahotuše  
Železniční most v ev. km 201,171**

**GEOTECHNICKÝ A STAVEBNĚTECHNICKÝ PRŮZKUM**

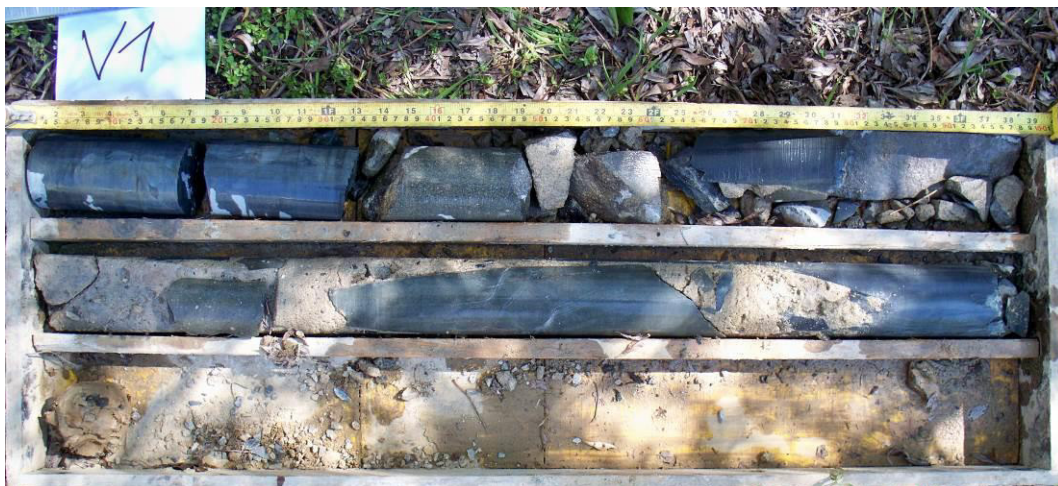
**Obr. č. 1 – diagnostický vrt V1**

- tloušťka opěry je v místě vrtu V1 cca **2,00 m**

V diagnostickém vrtu V1 byla provedena vodní tlaková zkouška pro stanovení mezerovitosti kamenného zdiva. Z výsledků vyplývá:

- specifická vodní ztráta  **$q$**  kamenného zdiva činí v místě vrtu V1 cca 116,67 l/s/m/MPa, mezerovitost je tedy přes 10 %

Pojivo: malta vápenná – slabě až silně degradovaná, písčité barvy, pórovitá, místy tvoří s kameny souvislá jádra, vrtáním rozrušena a částečně vyplavena

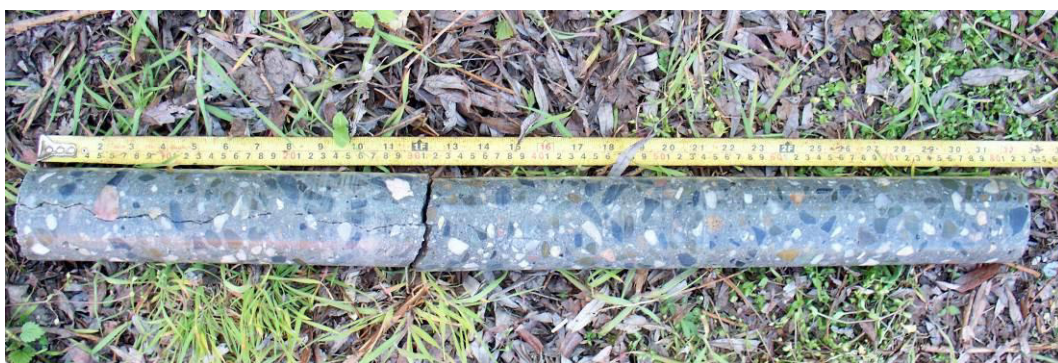
**Obr. č. 2 – návrť prasklinou N1**

- nosná konstrukce je klenba z monolitického betonu, který je v líci hladký, pevný a většinou bez poruch. Vnitřní beton je homogenní.
- nosná konstrukce klenby je novostavba (od roku 2000)
- ve vrcholu klenby je od pravého čela směrem do mostu vlasová trhлина na délku cca 3,0 m, která směrem do objektu zaniká a mizí. Průzkumem bylo zjištěno, že hloubka trhliny je 0,45 m a hlouběji do konstrukce nepokračuje (viz dále)

- hloubka trhliny je cca **0,45 m**, do hloubky 0,35 m je zřetelná, hlouběji vyznívá

Poznámka: Hloubka trhliny je cca 0,45 m.

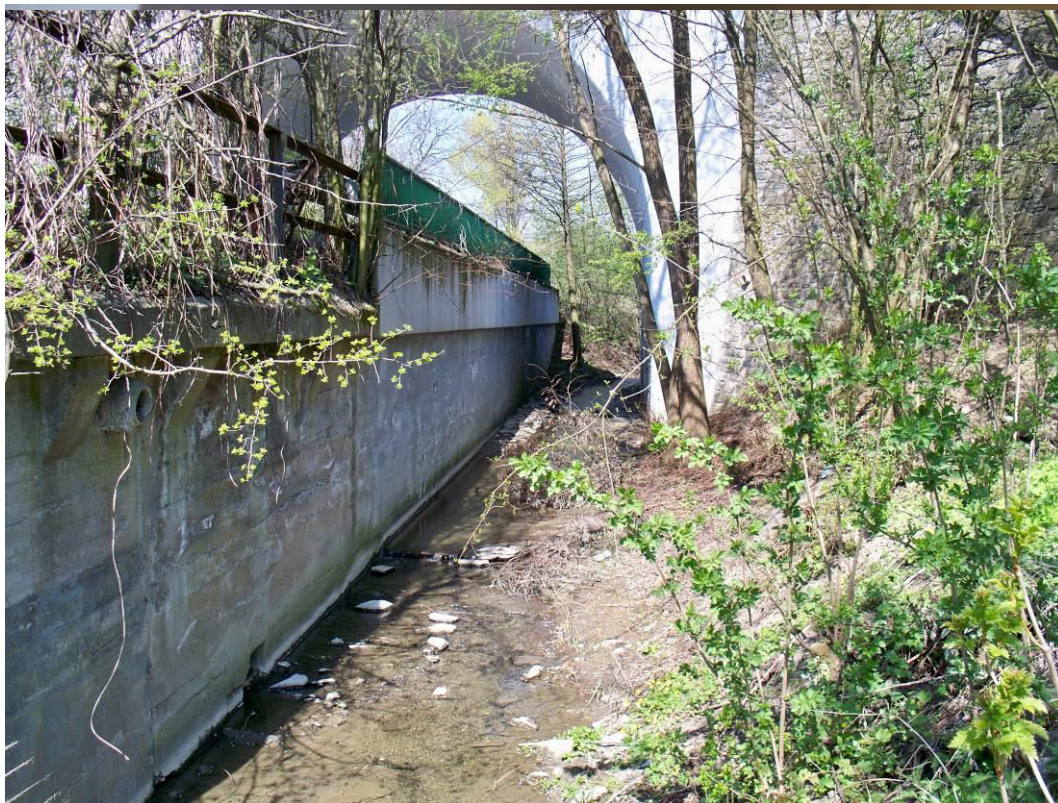
**Obr. č. 8** – pohled na opěru Hranice a místní vodoteč

- původní spodní stavba je odkrytá v korytě potoka pouze na opěře Hranice a je z kamenného zdiva z lomového kamene pojeného maltou. Kameny v líci jsou vápence a droby, zdravé, bez degradace a poruch.
- spárování je v nedávné minulosti vyspravené a bez poruch. Vnitřní pojivo dle dokumentace vrtu je slabě až silně degradované.
