Protokol o podrobné prohlídce

mostního objektu provedené dle vyhlášky Ministerstva dopravy č. 177/1995 Sb. a předpisu Správy železnic SŽDC S5 Správa mostních objektů

TÚ 0591 Ústí nad Labem hl.n.(m.)(vč.Ú-záp.) – Most (mimo)		DÚ BK Žst. Ústí nad Labem západ – v.kříž – žst. UL záp.-Hrbovice (kol.57)		Evd. km 0,902
Objekt most	Úsek trati šírá trať	Vžitý název žst.Trmice-přesmyk (LANGR)		
Délka mostu 200,00 m		Počet otvorů 3	Počet kolejí 1	Elektrizace ano
Objednatel Správa železnic, státní organizace OR Ústí nad Labem		Rychlost na mostě / traťová [km/h] 60/60		Traťová třída zatížení s přidruženou rychlostí D4/60
Návrh hodnocení staveb. stavu 2/2		Odpovědný pracovník vykonavatele Jaroslav Schejbal		Rok podrobné prohlídky 2021

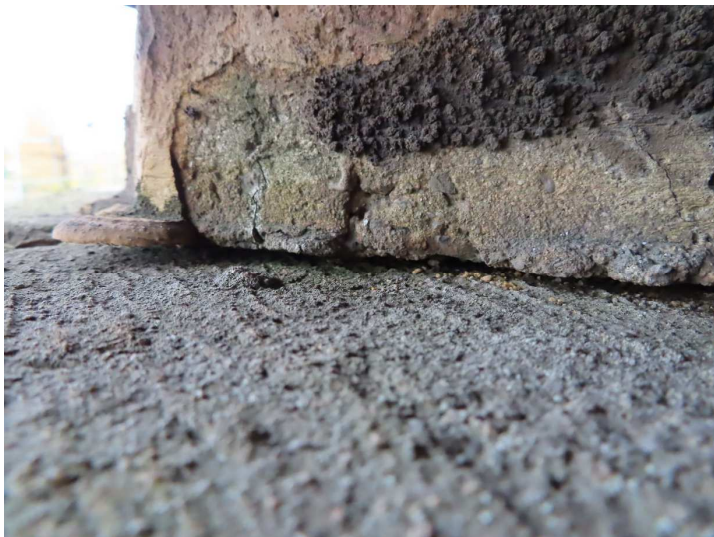
Foto č. 1

- Odtržené podlití pravého pevného ložiska na P 01 až o 4 mm, a prasklé, šířka trhliny 0,5 až 2 mm, trhlina se rozevívá směrem k dolní hraně podlití
- Stopy po průsacích mostním závěrem mezi opěrou K 02 a konstrukcí K 03
- Koroze ložisek
- Neupravené chodníkové podlahy

Konstrukce K 02

**Pevné pravé ložisko na P 02
odtržené a popraskané
podlití ložiska**

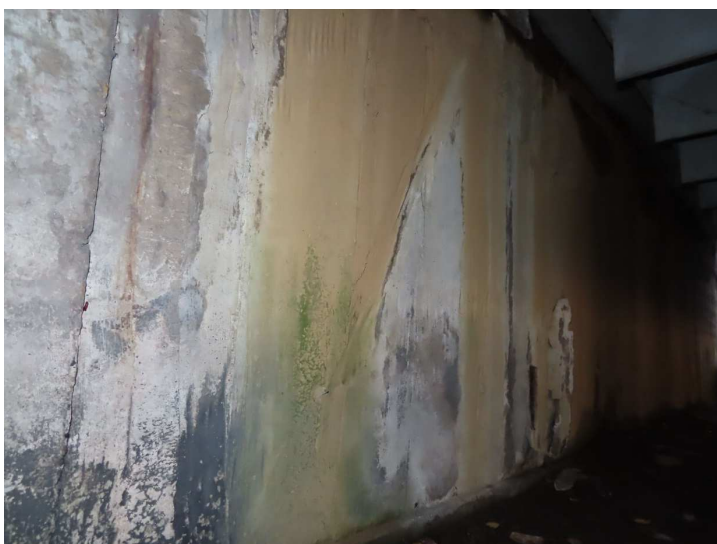
Foto č. 2

- Vlastní konstrukce:
 - Na několika místech deformace pásnice vnitřních koutových výztuh v horní části a na konci konstrukce vlevo u vnější svislé výztuhy
 - Průsaky vody mostním závěrem K 02 a K 03 a na konci konstrukce nad O 02 (viz foto č. 2).
 - Horní pásy příčníků a dolní pásy trámů hlavních nosníků lokálně zanesené šterkem.
- Nátěr:
 - Pouze ojediněle na jednotlivých místech nátěrem prostupuje rez

- Lokální deformace pásnic koutových výztuh a poslední vnější vlevo
- Stopy po průsacích mostním závěrem mezi opěrou K 03 a konstrukcí K 02
- Stopy po průsacích mostním závěrem mezi konstrukcí K 03 a opěrou O 02
- Koroze ložisek

Konstrukce K 03

**Stopy po průsacích
mostním závěrem mezi K
03 a O 02**

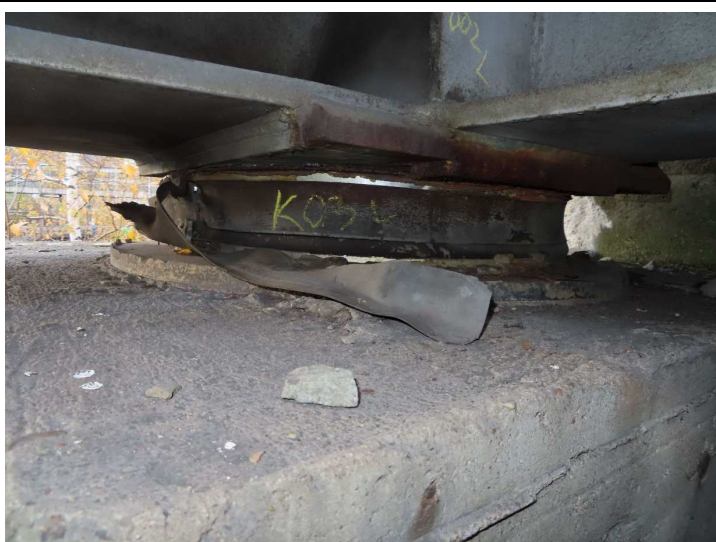
Foto č. 3

Konstrukce K 03

**Pohyblivé ložisko na O 02
vlevo**

Odtržená ochranná pryž
