Vypracoval: Ing. Martin Svoboda		Zodp. projektant: Ing. Libor Mařík	Kontroloval: Ing. Petr Lapiš	Zpracovatel stavebního objektu: 	
Kraj: Liberecký		Traťový úsek/Obec: 1671 Liberec - Harrachov st.hr.			
Investor: Správa železnic, státní organizace; Dlážďená 1003/7; 110 00 Praha 1					
Akce: Oprava trati v úseku Tanvald - Kořenov SO 01-17-01 TUNEL ŽDÁRSKÝ km 27,776 - 27,843					
Obsah dokumentace: VYHODNOCENÍ ZJIŠTĚNÝCH ZÁVAD					
				Formát:	-
				Datum:	11/2021
				Účel:	DSP+PDPS
				Č. zakázky:	64020136
				Změna:	Č. kopie:
				Měřítko:	
				Část dokumentace:	
				E.1.7.1	.08

## Žďárský tunel

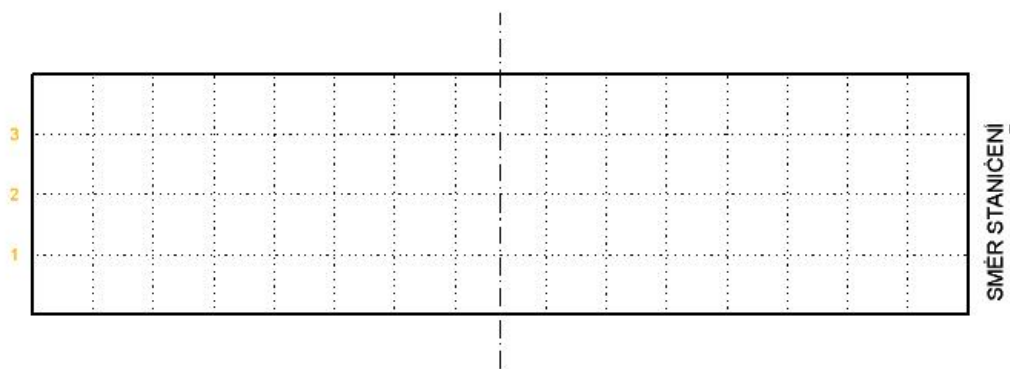
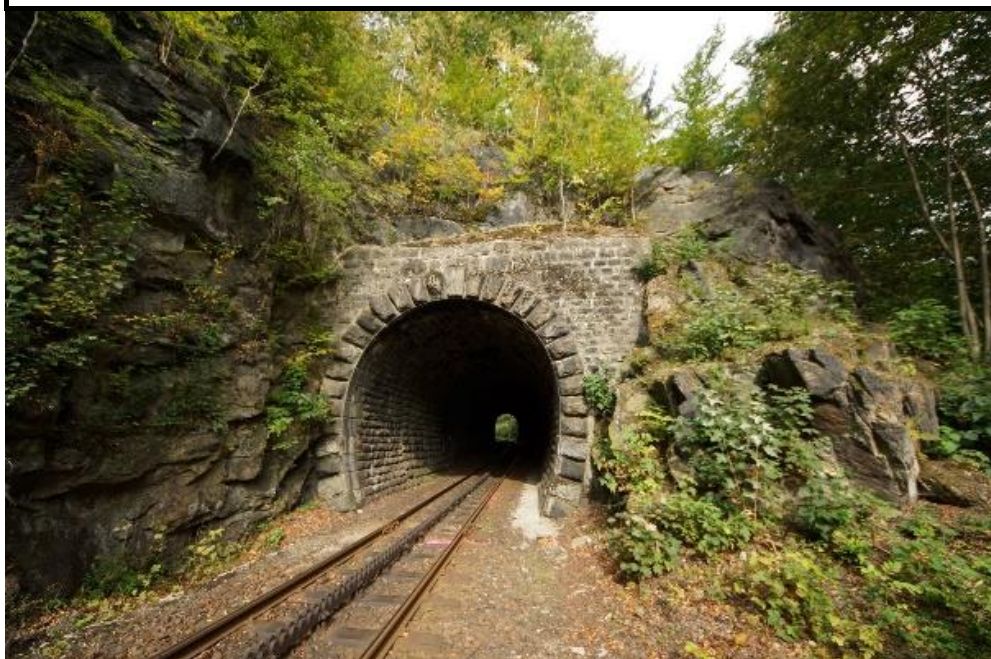
# Pás - P1

Vady ostění				
Č. poruchy	Umístění		Popis	Sanace
1	K	ZB	Náletová vegetace, injektáž a spárování	T7
2				
3				
4

Kamenné ostění mírně zvětralé. Místa suché výluhy.

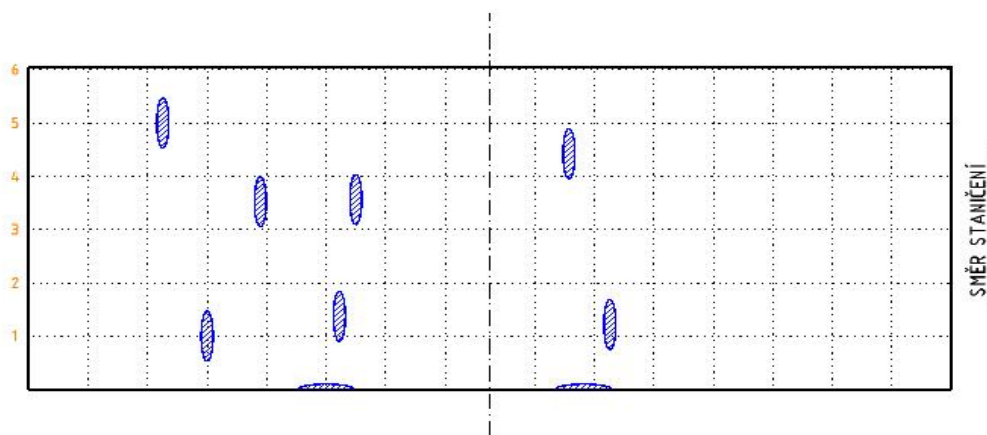
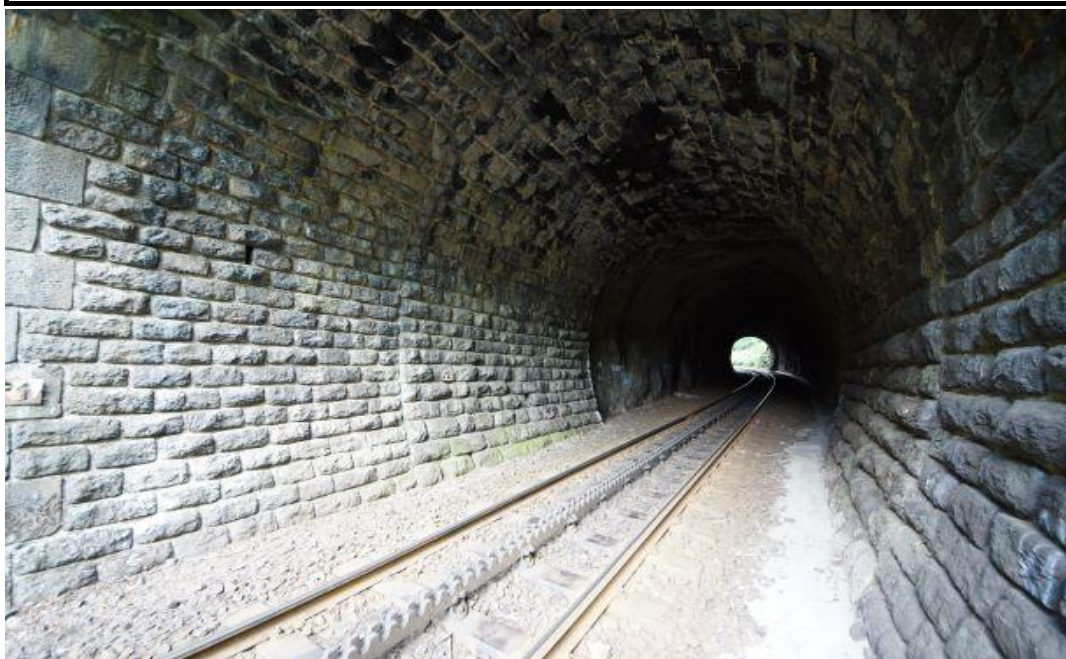
# Pás - 1

Průsaky					
Č. poruchy	Umístění		Popis	Poznámka	Sanace
1	CK	CDB	V1	Na několika místech po celé klenbě úkapy	T2
2					
3					
4

Kamenné ostění mírně zvětralé. Bodové úkapy z plochy celé klenby.

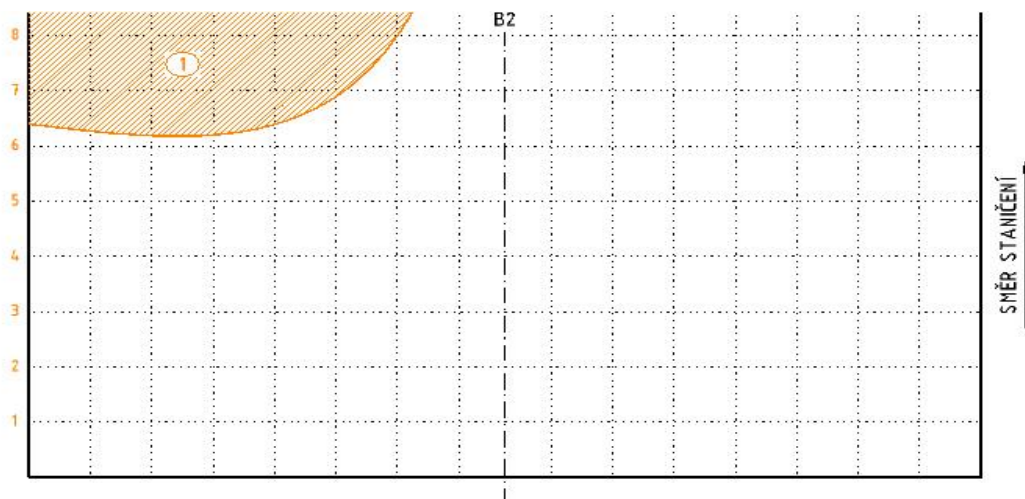
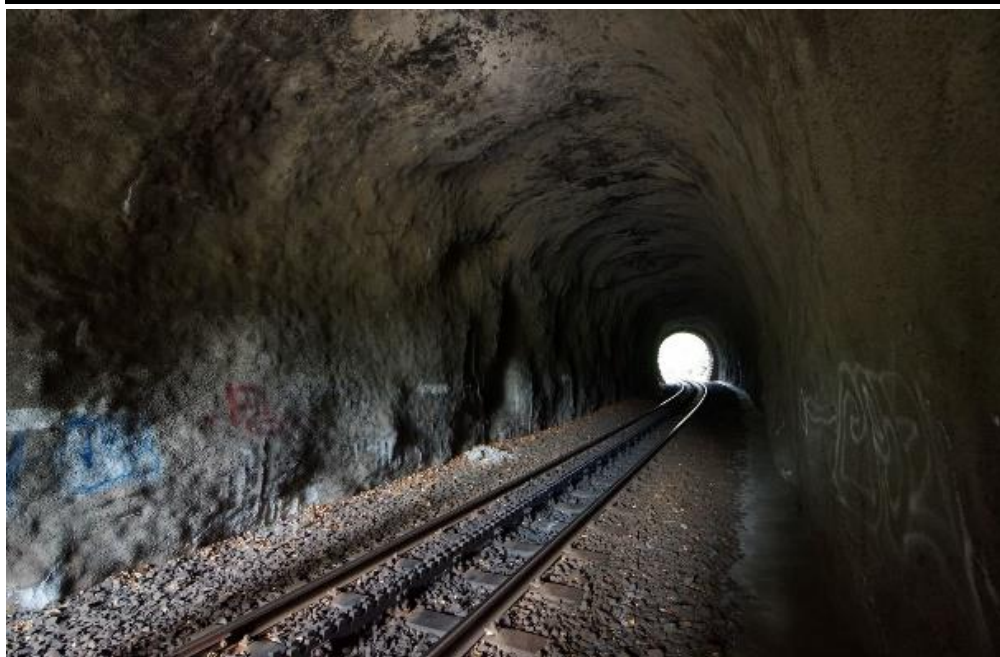
Průsaky				
Č. poruchy	Umístění		Popis	Poznámka
1	Ol	SB	V2	
2				
3				
4

Vady ostění				
Č. poruchy	Umístění		Popis	Sanace
1	Ol	SB	Sít' trhlin	T4
2				
3				
4

Poznámky:  
Stříkaný beton mírně zvětralý, místy s trhlinami, ze kterých jsou patrné suché výluhy.

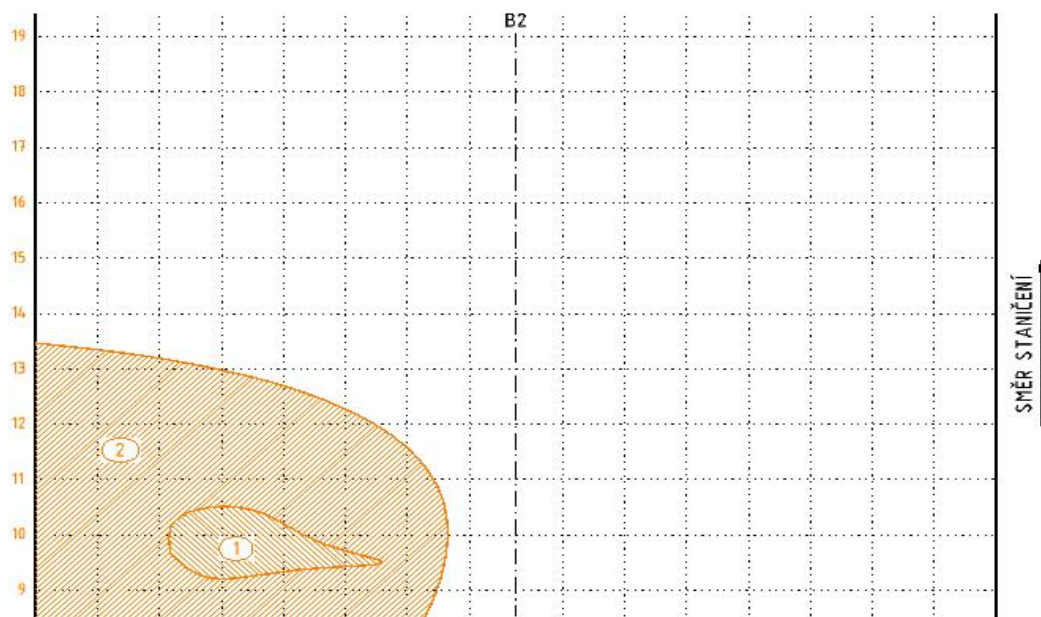
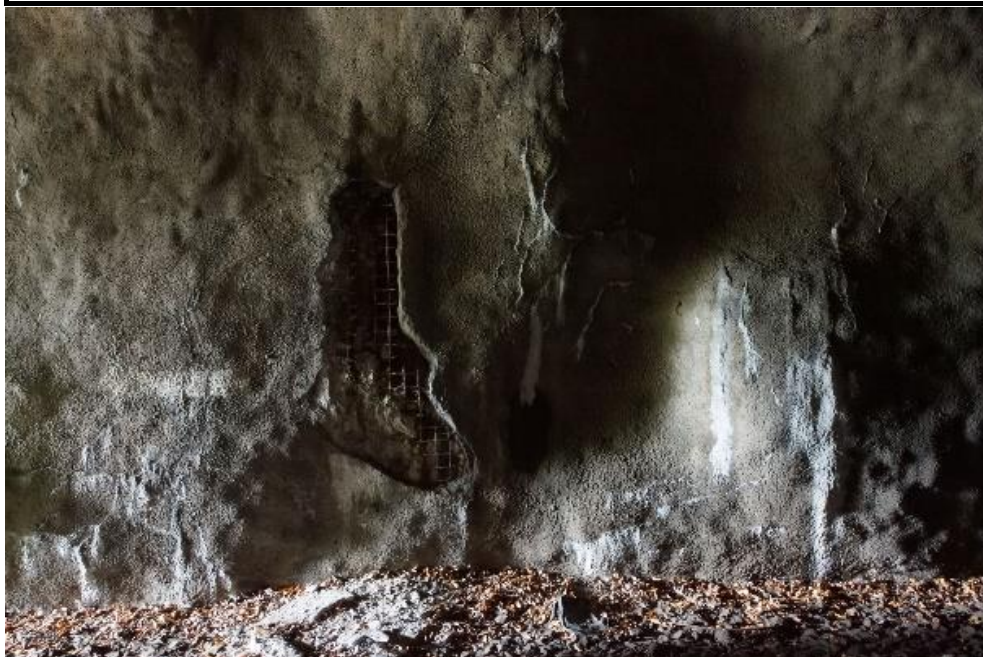
Průsaky				
Č. poruchy	Umístění		Popis	Poznámka
1	Ol	SB	V2	
2				
3				
4

Vady ostění				
Č. poruchy	Umístění		Popis	Sanace
1	Ol	SB	Vypadlý kus SB	T4
2	Ol	ZB	Sít trhlín	T4
3				
4

Stříkaný beton mírně zvětralý, místy s trhlinami, ze kterých jsou patrné suché výluhy, zhruba uprostřed díra v ostění cca 2,0 m<sup>2</sup>

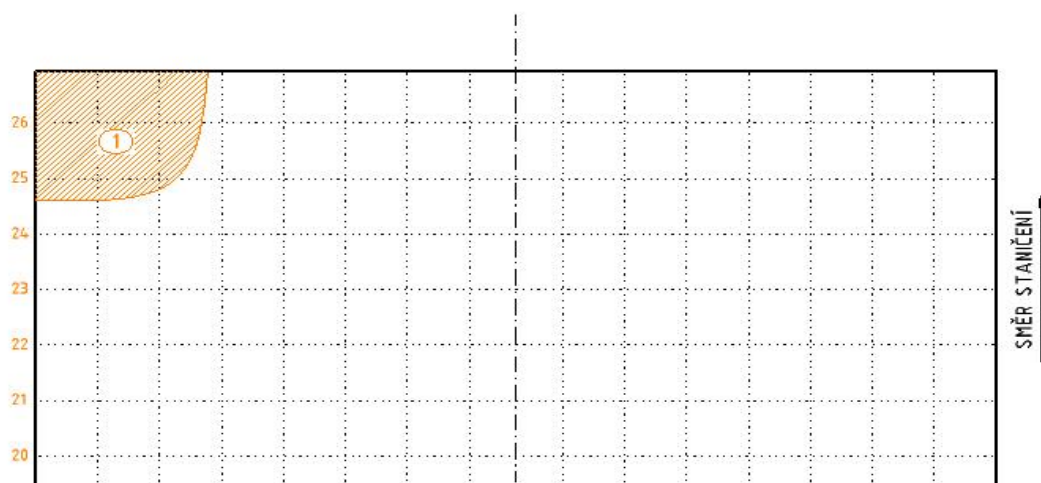
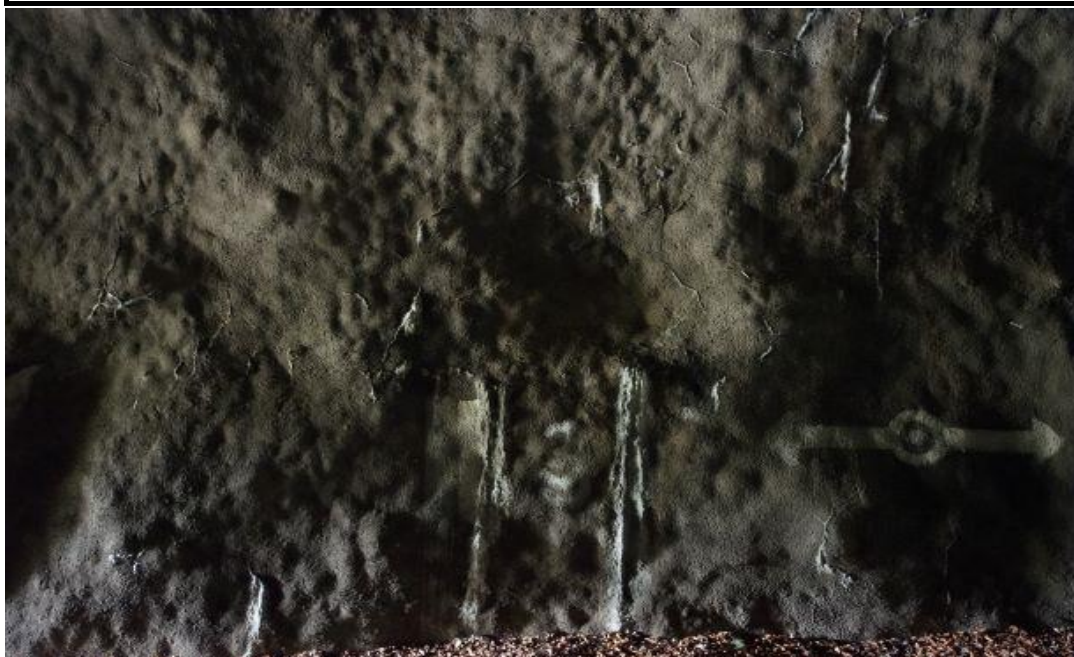
B2

Vady ostění				
Č. poruchy	Umístění		Popis	Sanace
1	Ol	ZB	sít trhlín s výluhy	T4
2				
3				
4

Stříkaný beton mírně zvětralý, místy s trhlinami, ze kterých jsou patrné suché výluhy.

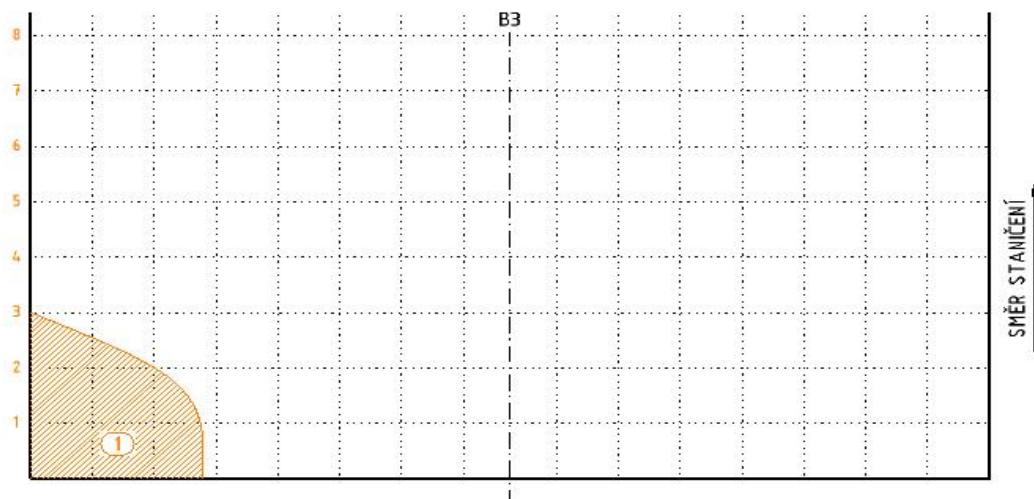
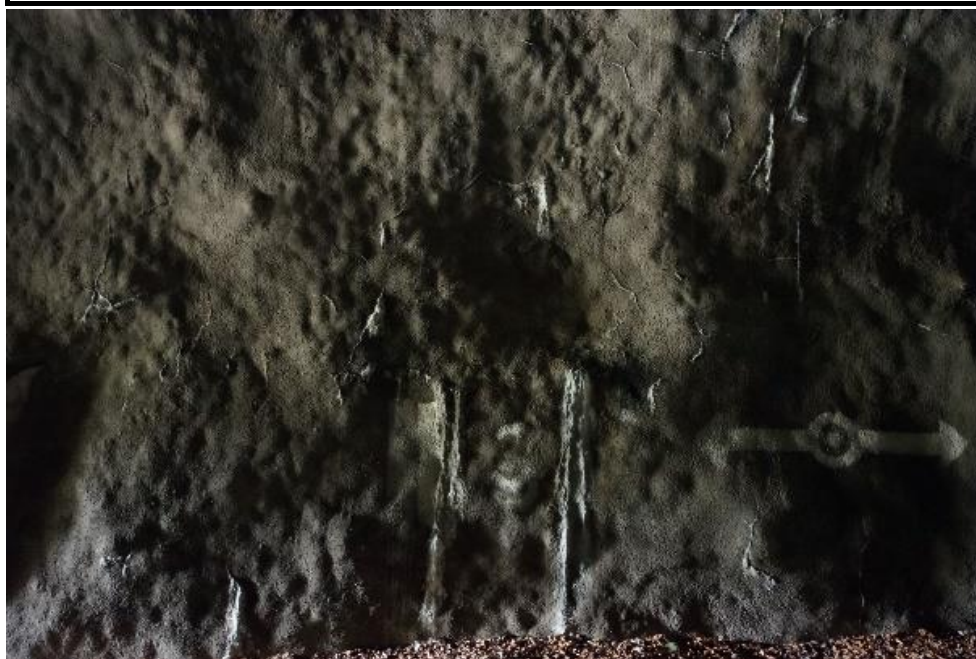
Vady ostění				
Č. poruchy	Umístění		Popis	Sanace
1	Ol	ZB	sít trhlin s výluhy	T4
2				
3				
4

Poznámky:  
Stříkaný beton mírně zvětralý, místy s trhlinami, ze kterých jsou patrné suché výluhy.

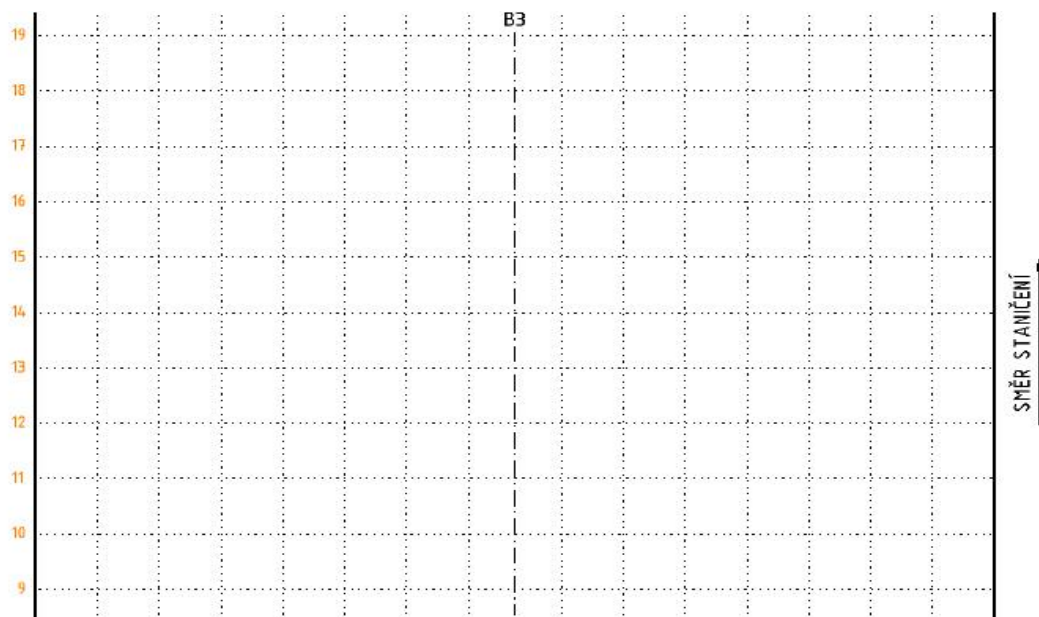
Poznámky:  
Stříkaný beton mírně zvětralý, místy s trhlinami, ze kterých jsou patrné suché výluhy.

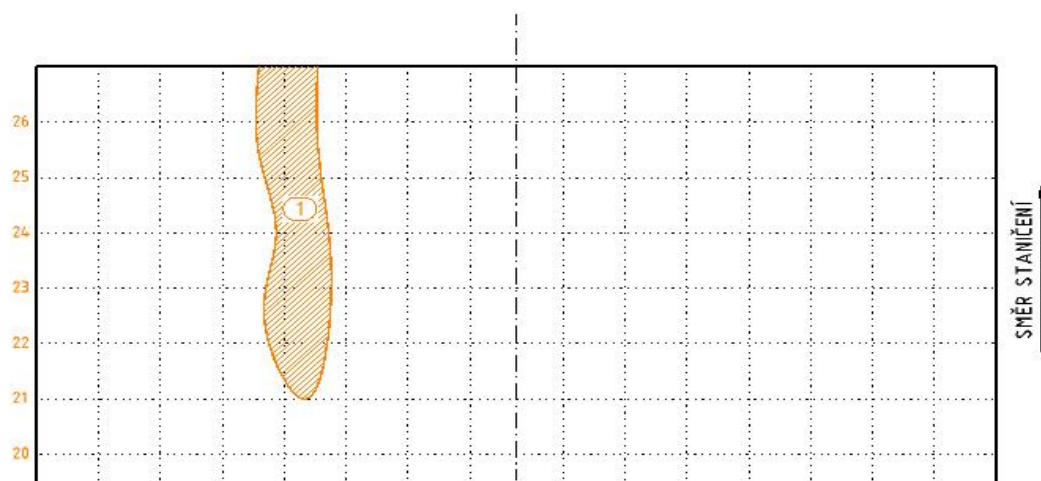
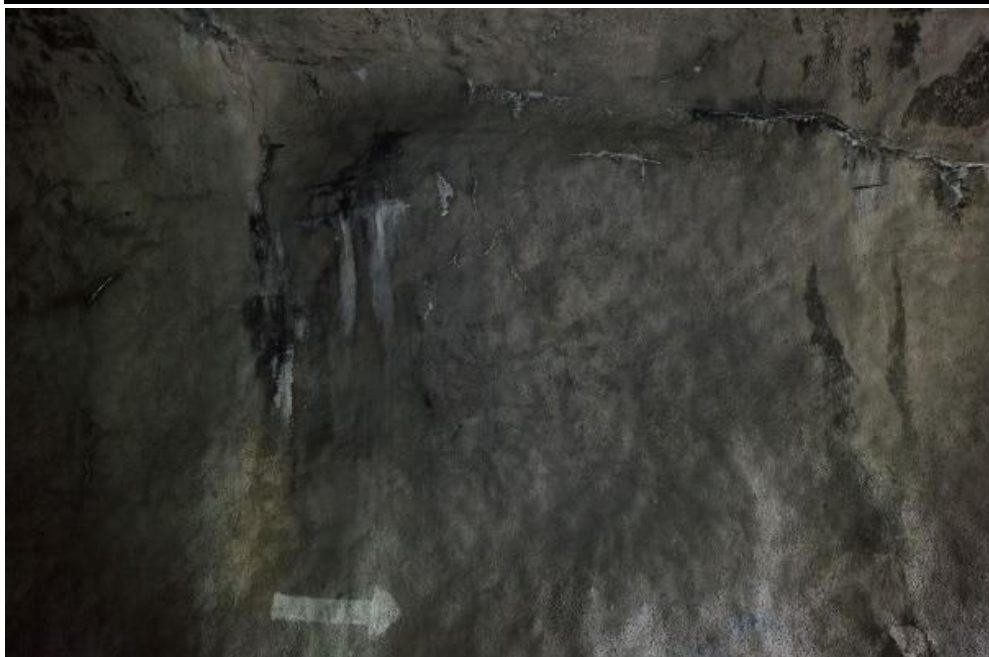
B3

Vady ostění				
Č. poruchy	Umístění		Popis	Sanace
1	K	KB	sít trhlín s výluhami	T4/T8
2				
3				
4

Stříkaný beton mírně zvětralý, místy s trhlinami, ze kterých jsou patrné suché výluhy.

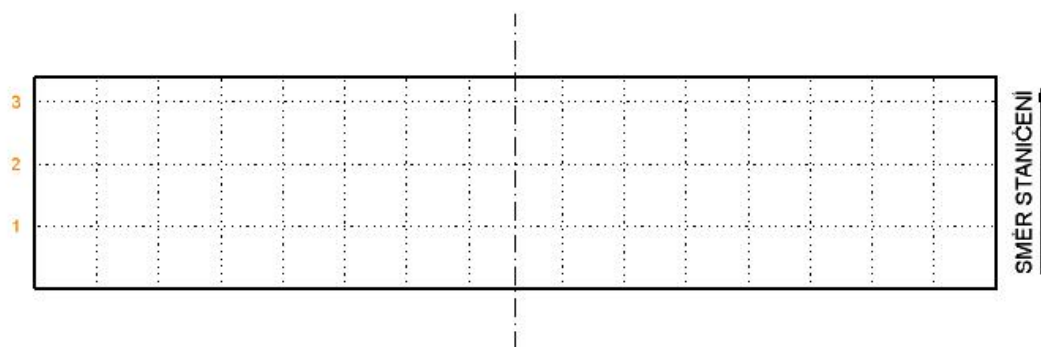
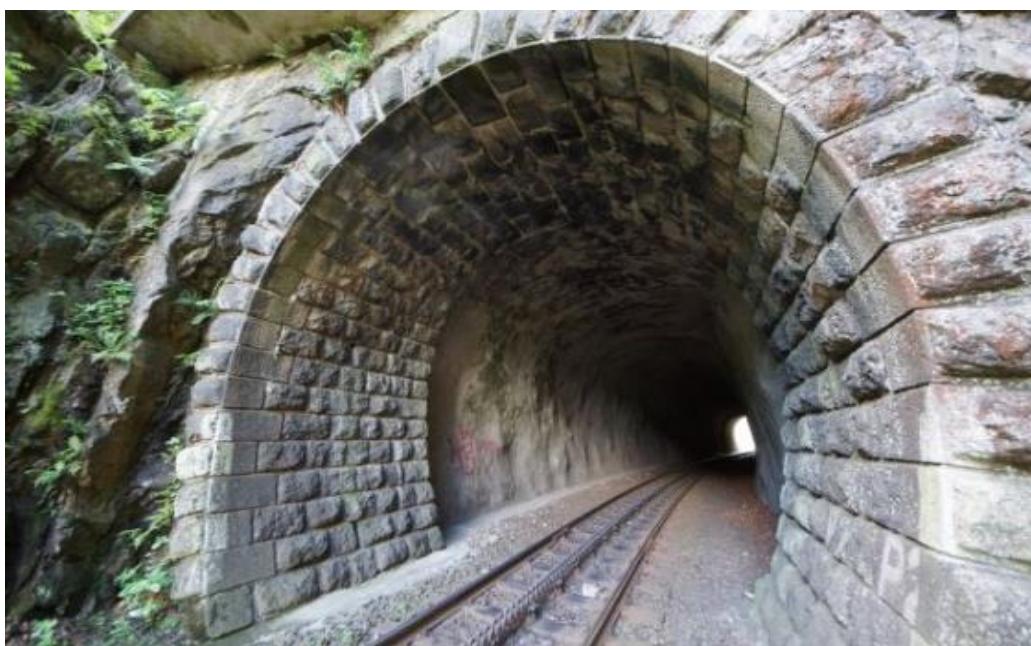
# Pás - P2

Vady ostění				
Č. poruchy	Umístění		Popis	Sanace
1	K	KB	Náletová vegetace, degradace betonu římsy	T7
2				
3				
4

Kamenné ostění mírně zvětralé. Beton římsy nad portálem zvětralý.
