Ing. Martin Svoboda		Zodp. projektant:   Ing. Libor Mařík	Kontroloval:   Ing. Petr Lapiš	Zpracovatel stavebního objektu:	
Kraj: Liberecký		Traťový úsek/Obec: 1671 Liberec - Harrachov st.hr.		 	
Investor: Správa železnic, státní organizace; Dlážďená 1003/7; 110 00 Praha 1				Formát: -	
Akce: Oprava trati v úseku Tanvald - Kořenov SO 04-17-01 TUNEL POLUBENSKÝ km 32,691 - 33,631				Datum: 11/2021	
				Účel: DSP+PDPS	
				Č. zakázky: 64020136	
				Změna:	Č. kopie:
				Měřítko: 1:50	
Obsah dokumentace: VYHODNOCENÍ ZJIŠTĚNÝCH ZÁVAD				Část dokumentace: E.1.7.4	.12

Polubenský tunel

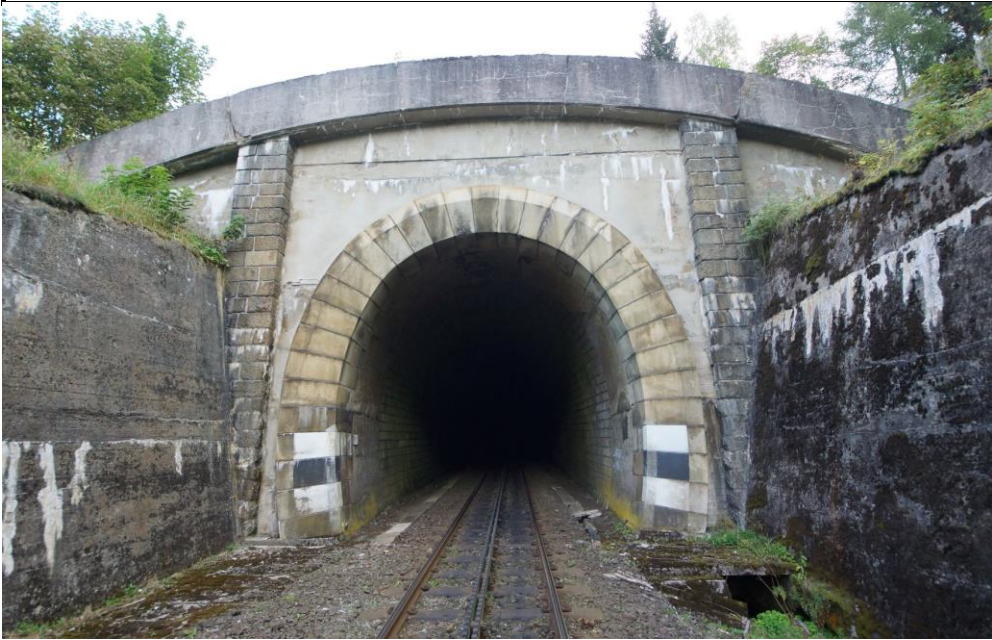
Pás - P1

Poznámky:
Na portálové stěně jsou patrné suché výluhy. Beton římsy portálové stěny je zdegradovaný. Nvržený způsob opravy T7. Do cca 1/2 bloku je ostění betonové, následně vyzděné z betonových tvárnic.

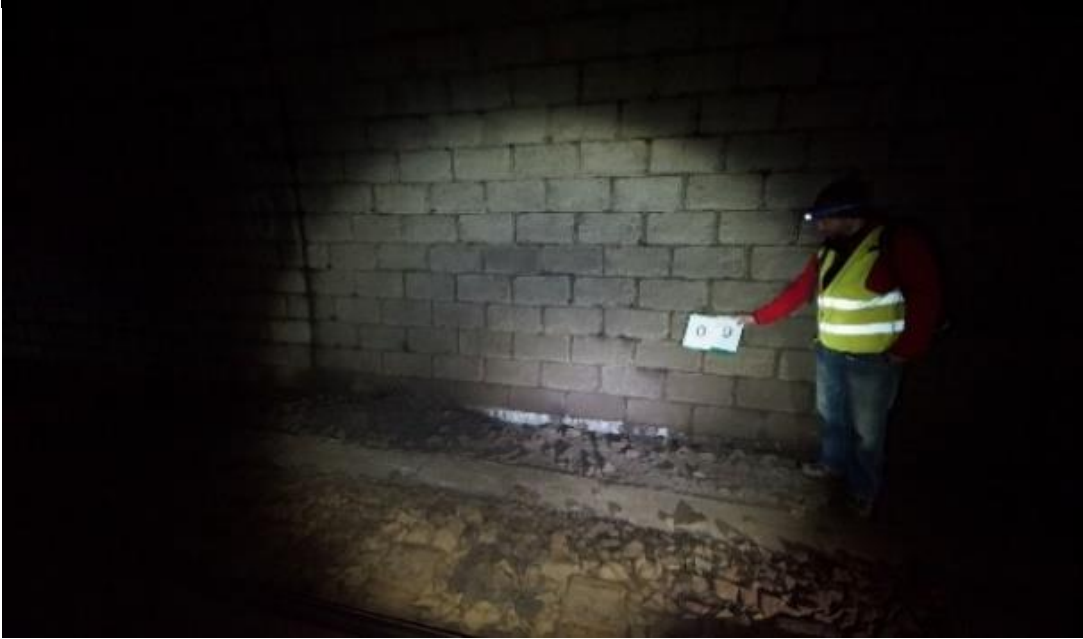
Průsaky					
Č. poruchy	Umístění		Popis	Poznámka	Sanace
1	Pop	SB	V2	Vpravo dole průsak	T1
2					
3					
4					
5

Poznámky:
Kromě drobného průsaku v pravé patě klenby je ostění suché a v dobré kondici.

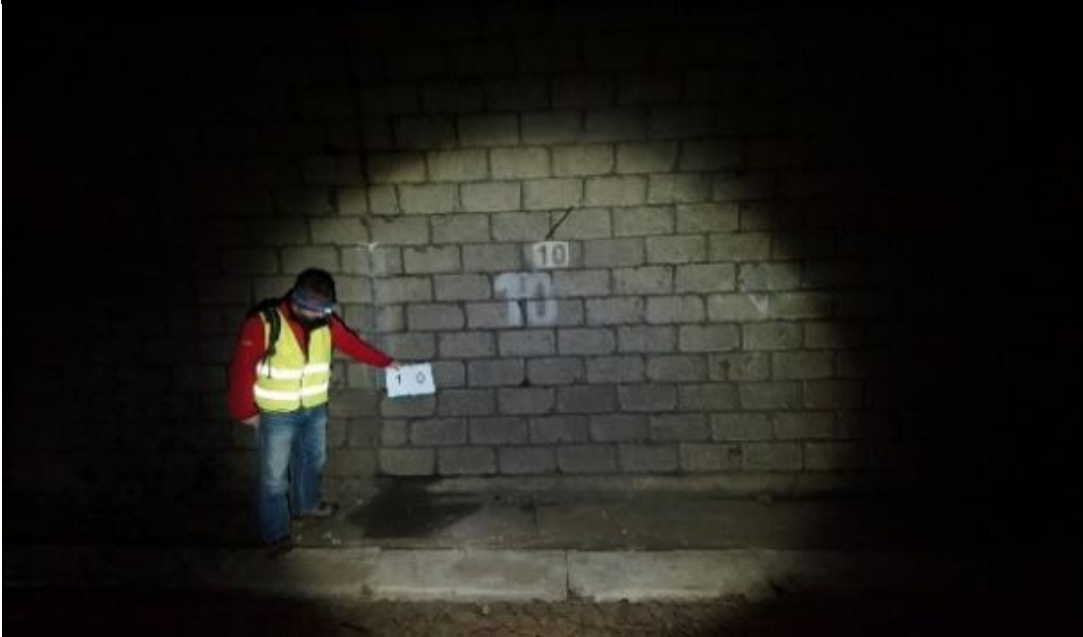
Pás 10

Průsaky					
Č. poruchy	Umístění		Popis	Poznámka	Sanace
1	Pol	ZB	V1	Drobný průsak v patě	T1
2					
3					
4					
5

Poznámky:
Kromě drobného průsaku v levé patě klenby je ostění suché a v dobré kondici.

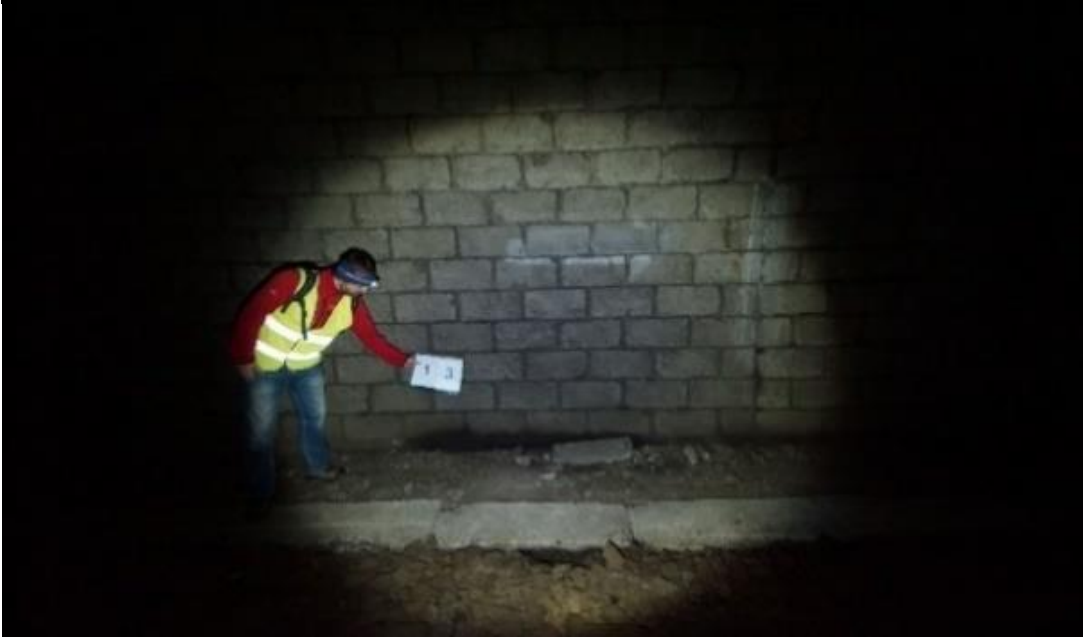
Pás 13

Průsaky					
Č. poruchy	Umístění		Popis	Poznámka	Sanace
1	Pol	KB	V2	Zavlhlé u paty	T1
2					
3					
4					
5

Poznámky:
Kromě drobného průsaku v levé patě klenby je ostění suché a v dobré kondici.

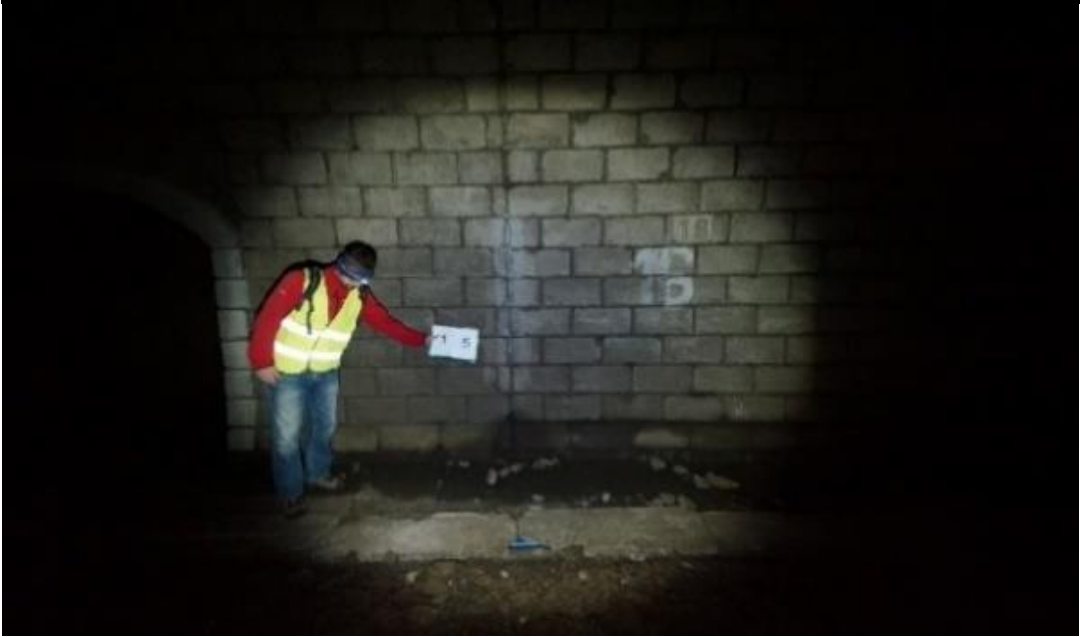
Průsaky					
Č. poruchy	Umístění		Popis	Poznámka	Sanace
1	Pol	KB	V2	Vlevo u paty ve spáře 15/16 zavlhlo	T1
2					
3					
4					
5

Poznámky:
Kromě drobného průsaku v levé patě klenby je ostění suché a v dobré kondici. Lehce zvětralý je beton SOS výklenku.

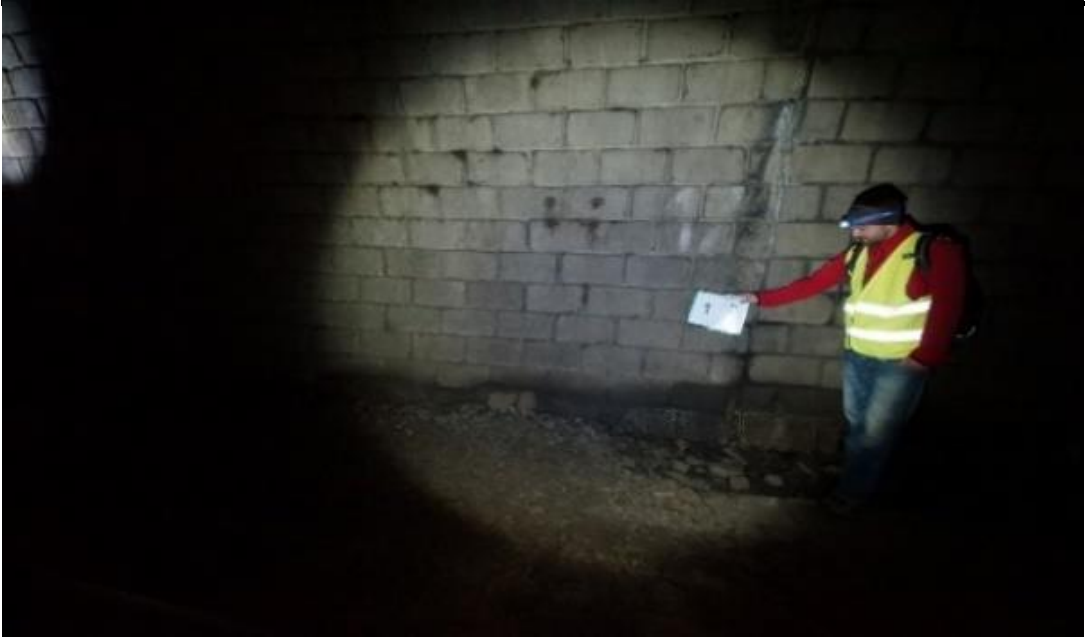
Pás 17

Průsaky					
Č. poruchy	Umístění		Popis	Poznámka	Sanace
1	Pol	ZB	V2	Vlevo vlhko u paty a suchý výluh do výšky 1,5 m	T1
2	Pop	ZB	V3	Vpravo teče	T1
3	Op	KB	V2	U spáry mezi pásy 17/18 vpravo suchý výluh	T1
4					
5

Poznámky:
Průsaky v obou patách klenby, na konci pásu ve spáře mezi pásy 17/18 je patrný výluh (v době pochůzky suchý).
Ostění je bez dalších závad.

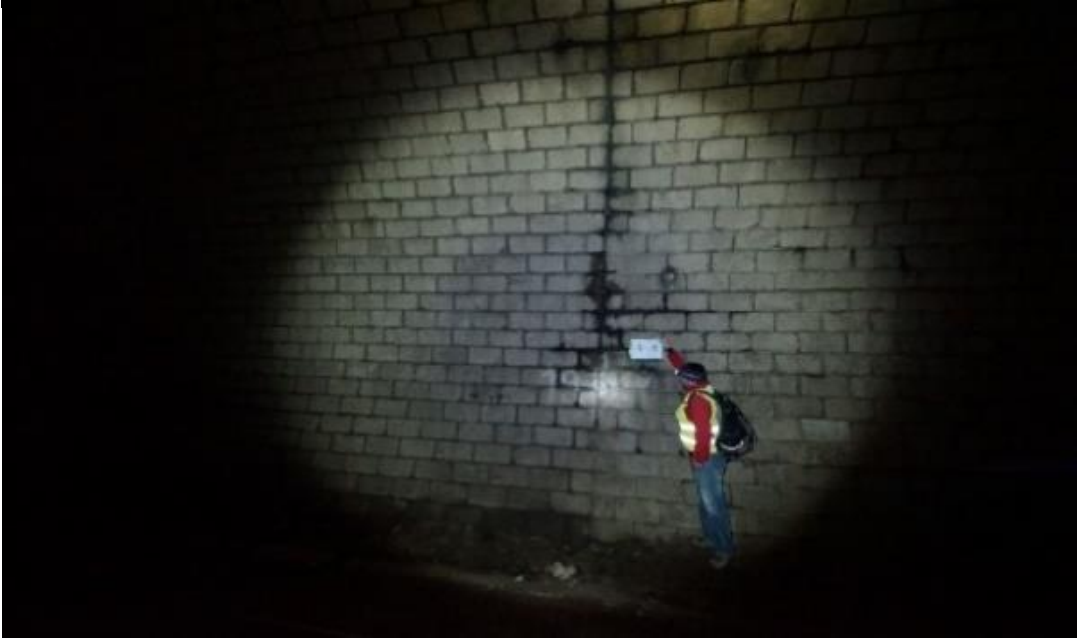
Pás 18

Průsaky					
Č. poruchy	Umístění		Popis	Poznámka	Sanace
1	Op	ZB	V2	U spáry mezi pásy 17/18 vpravo suchý výluh	T1
2	Pop	KB	V3	Vpravo ve spáře mezi pásy 18/19 teče voda	T1
3					
4					
5

Poznámky:
Objevuje se vlhkost v obou patách. Voda vytéká ze spáry mezi pásy 18/19.
Jinak je ostění pásu bez závad.

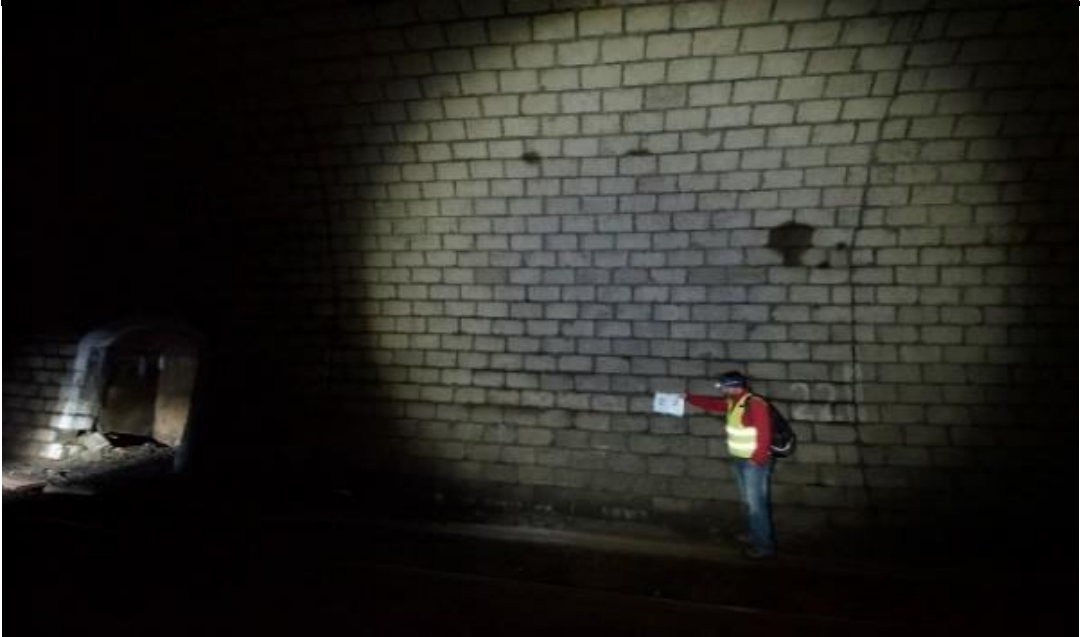
Pás 22

Průsaky					
Č. poruchy	Umístění		Popis	Poznámka	Sanace
1	Op	ZB	V1	Vpravo na přechodu boku a klenby	T2
2	Pol	KB	V2	vlevo zavlhlo	T1
3	Ol	KB	V2	U spáry mezi pásy 22/23	T1
4					
5

Poznámky:
Vlhké fleky na pravém pásu, vlevo vlhkost u paty ostění. Jinak je ostění v dobré kondici.

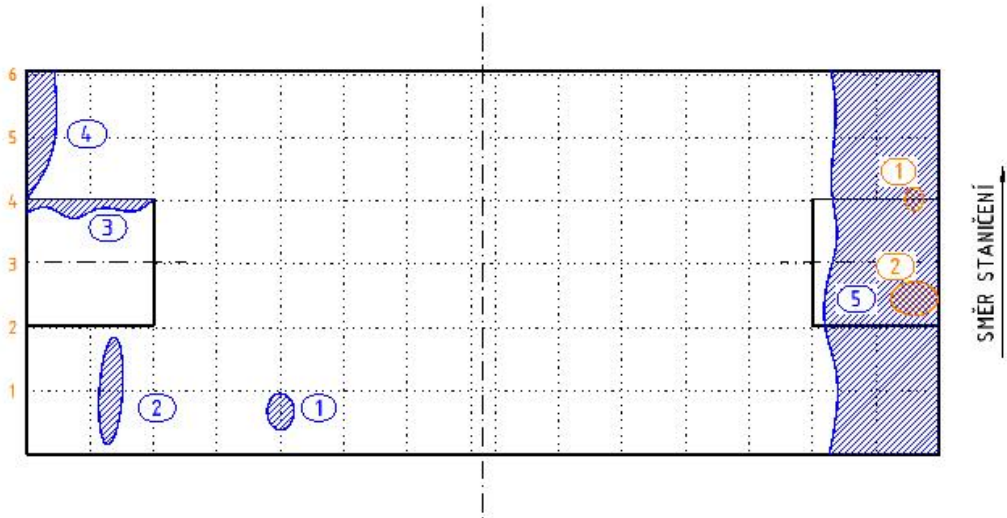
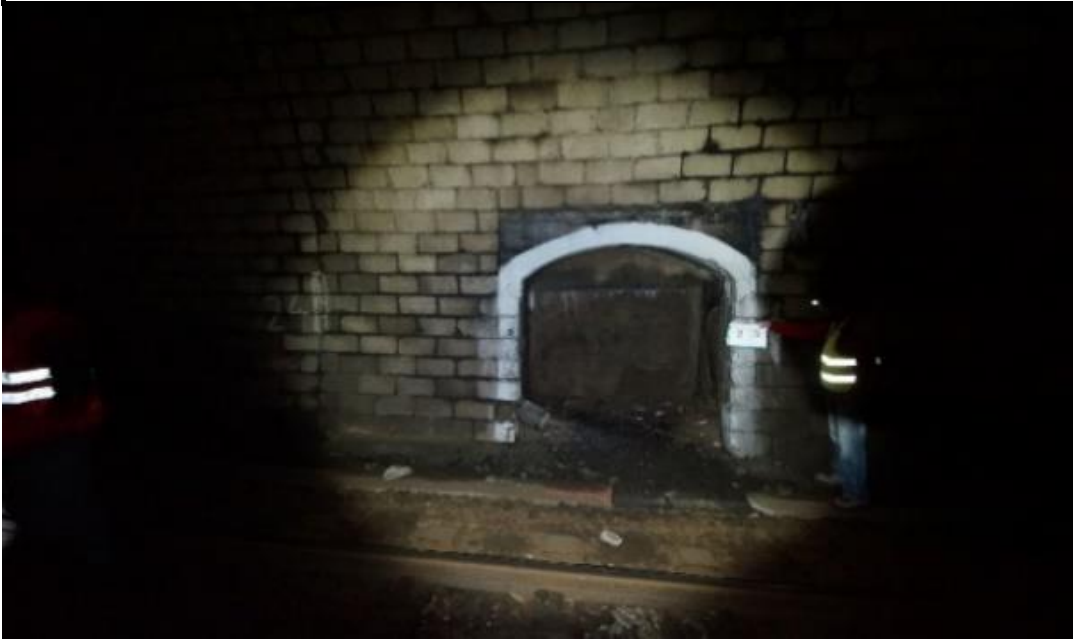
Průsaky					
Č. poruchy	Umístění		Popis	Poznámka	Sanace
1	K	ZB	V1		T2
2	Ol	ZB	V2		T1
3	Ol	V	V3	Mokrá místa ve stěně výklenku	T9
4	Pol	KB	V2		T1
5	Op	CDB	V2	Vlhký celý pravý bok do výšky cca 2 m	T1

Vady ostění				
Č. poruchy	Umístění		Popis	Sanace
1	Op	V	Vypadlý pás na hraně výklenku	T9
2	Op	V	Zdegradovaný beton dna a zadní stěny výklenku	T9
3

Poznámky:
Na několika místech průsaky vody, ostění na bocích vlhké až mokré. V pravém výklenku je zcela zdegradovaný beton, na hraně výklenku je vypadlá tvárnice.

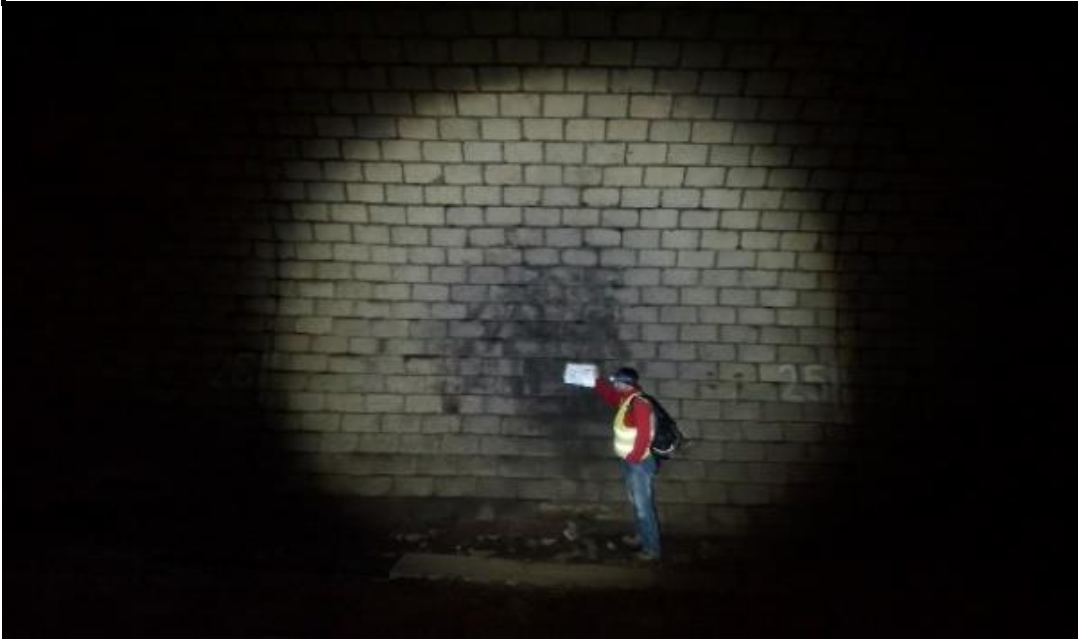
Průsaky					
Č. poruchy	Umístění		Popis	Poznámka	Sanace
1	Op	SB	V2		T2
2	Pop	KB	V3	Spára mezi pásy 25/26 teče	T1
3					
4					
5

Poznámky:
Vlhká místa na pravém boku, jinak je ostění v dobré kondici.

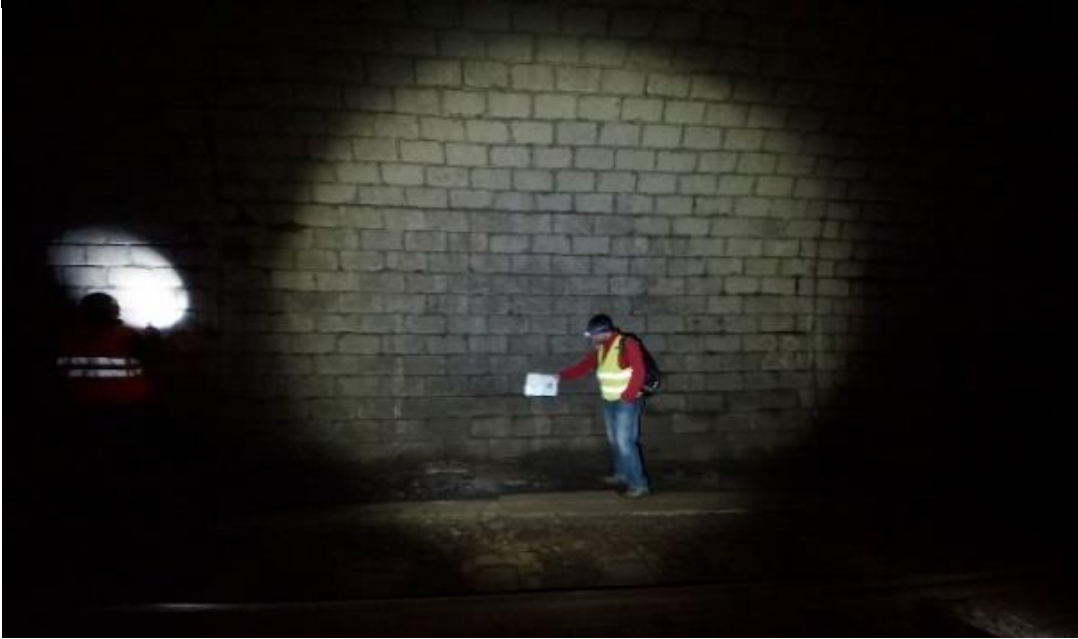
Průsaky					
Č. poruchy	Umístění		Popis	Poznámka	Sanace
1	Pol	KB	V2	Vlevo vlhko u paty	T1
2	Pop	SB	V2	Vpravo dole pramen	T1
3					
4					
5

Poznámky:
Průsak na obou stranách v patě ostění, jinak je ostění v dobré kondici.

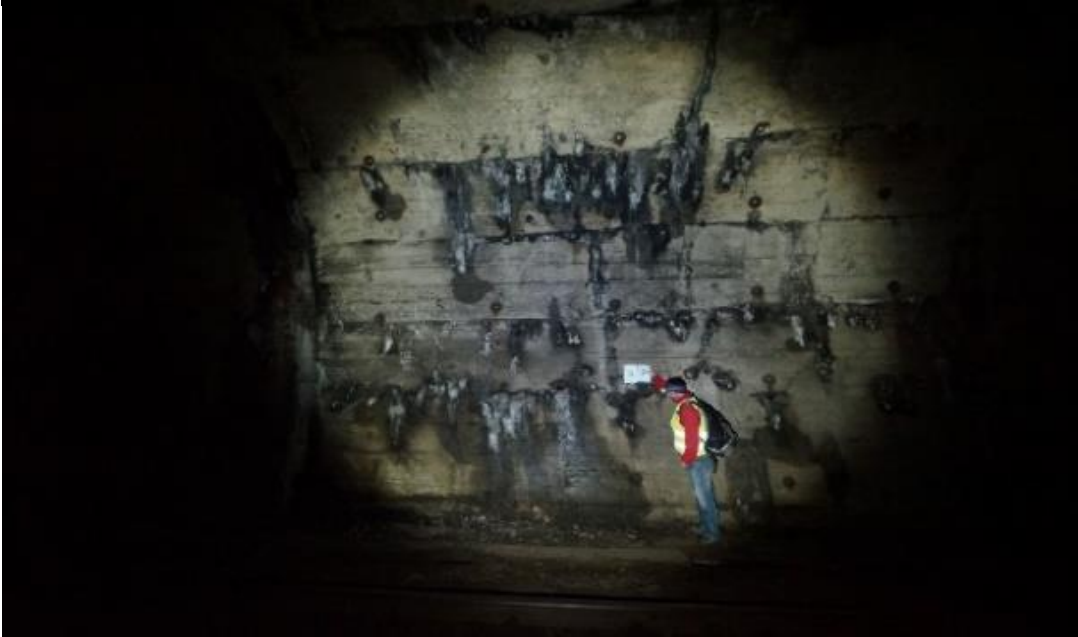
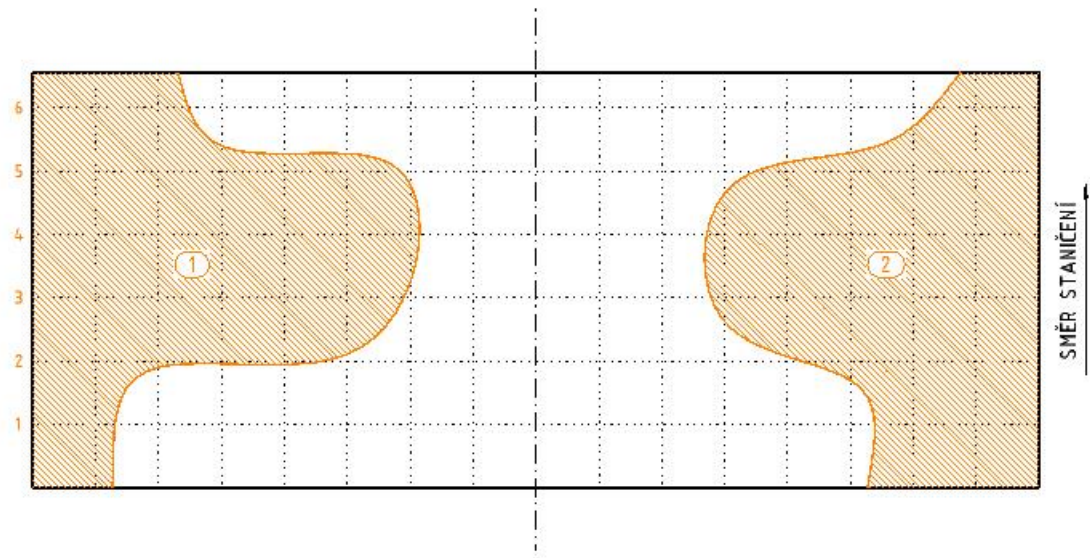
Průsaky					
Č. poruchy	Umístění		Popis	Poznámka	Sanace
1	CK	CDB	V2	Voda teče zkrz pracovní spáry v ostění	T5
2					
3					
4					
5

Poznámky:
Vlhkost prostupuje v pracovních spárách vytvořených pravděpodobně při betonáži, která nebyla kontinuální. Celkově je beton ostění zdegradovaný. Vrstva zdegradovaného betonu se odsraní a bude nahrazena izolačním souvrstvím.

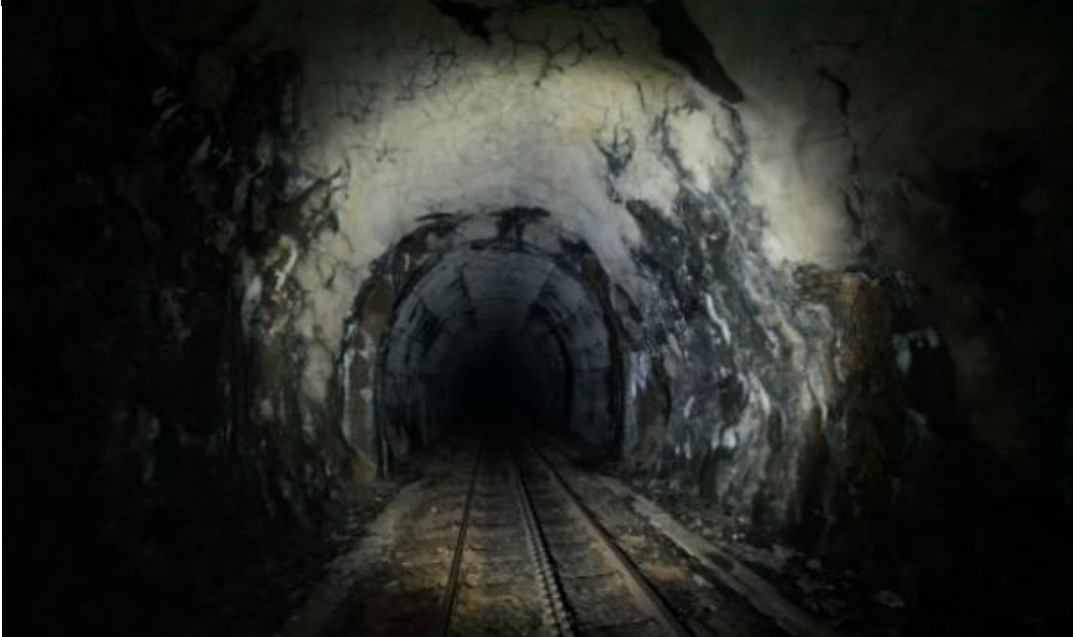
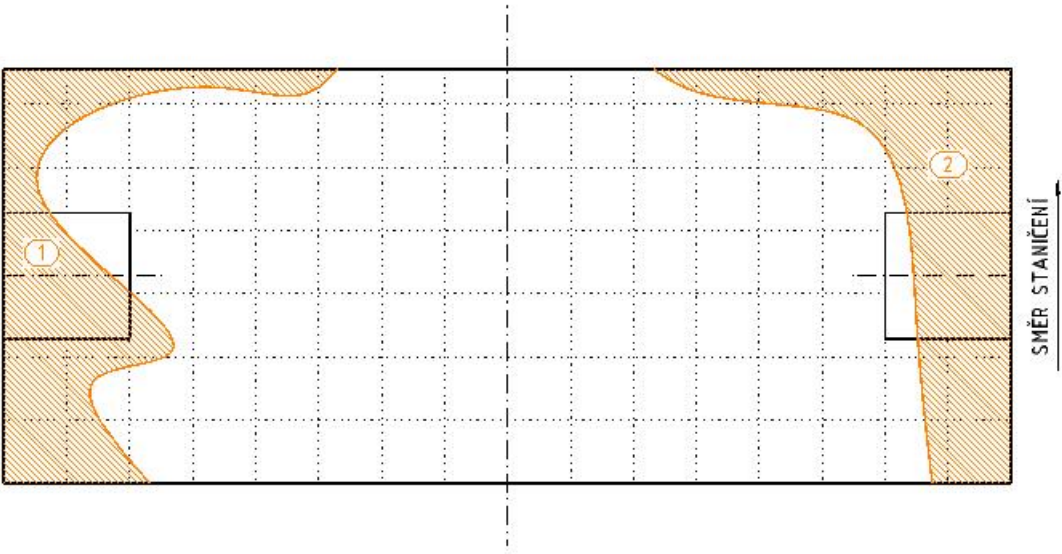
Průsaky					
Č. poruchy	Umístění		Popis	Poznámka	Sanace
1	Ol	CDB	V3	Zcela zamokřené boky	T4
2	Op	CDB	V3	Zcela zamokřené boky	T4
3					
4					
5

Vady ostění				
Č. poruchy	Umístění		Popis	Sanace
1	Ol	CDB	Plně zdegradované ostění ze SB	T4
2	Op	CDB	Plně zdegradované ostění ze SB	T4
3

Poznámky:
Na bocích je ostění ze stříkaného betonu kompletně zdegradované (chybí), v klenbě částečně zdegradované. Klenba je plošně zamokřená. Části zdegradovaného ostění se odstraní a nahradí se izolačním souvrstvím.

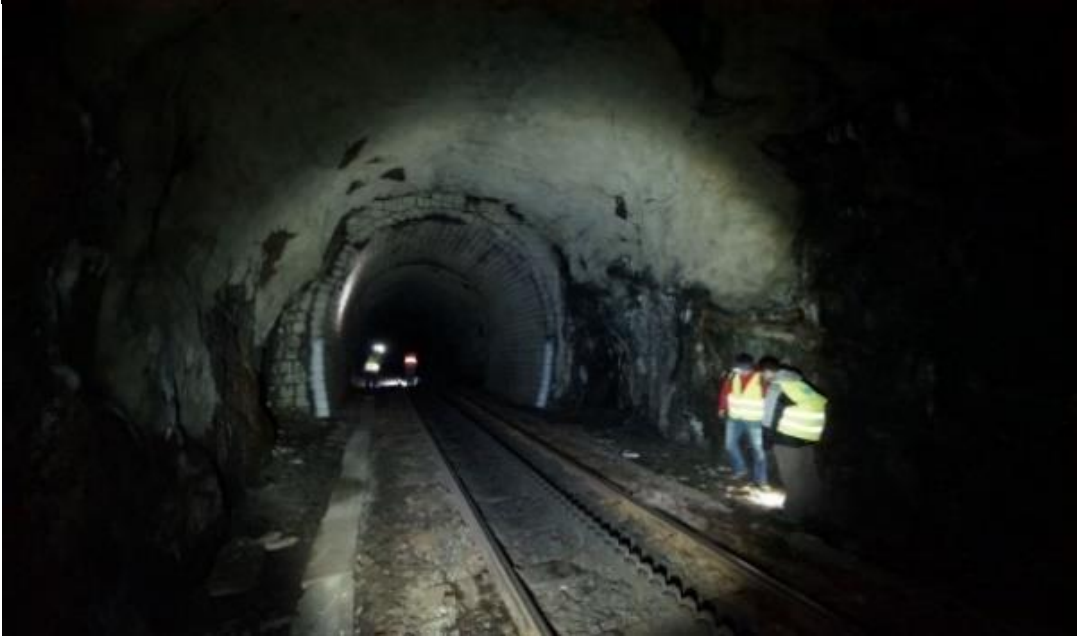
Průsaky					
Č. poruchy	Umístění		Popis	Poznámka	Sanace
1	Ol	CDB	V3	Zcela zamokřené boky	T4
2	Op	CDB	V3	Zcela zamokřené boky	T4
3					
4					
5

Vady ostění				
Č. poruchy	Umístění		Popis	Sanace
1	Ol	CDB	Plně zdegradované ostění ze SB	T4
2	Op	CDB	Plně zdegradované ostění ze SB	T4
3

Poznámky:
Na bocích je ostění ze stříkaného betonu kompletně zdegradované (chybí), v klenbě částečně zdegradované. Klenba je plošně zamokřená. Části zdegradovaného ostění se odstraní a nahradí se izolačním souvrstvím.

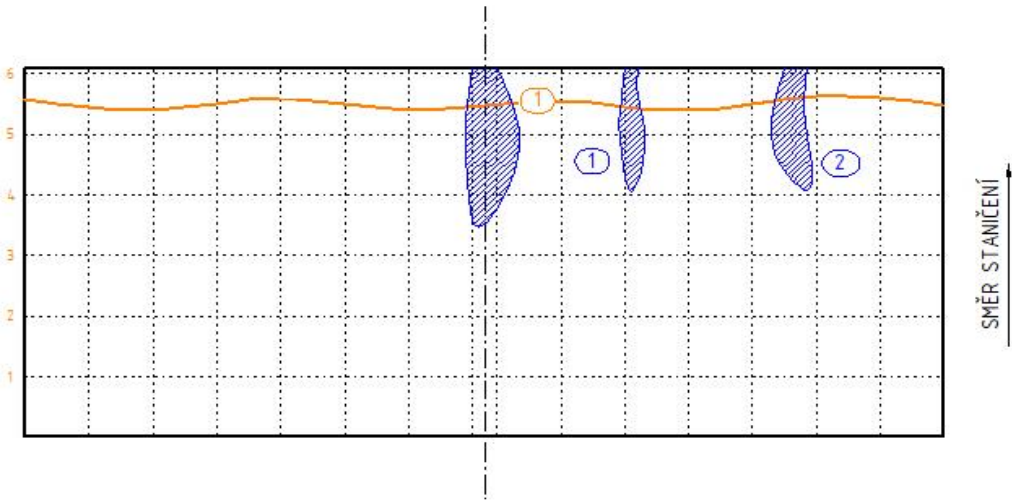
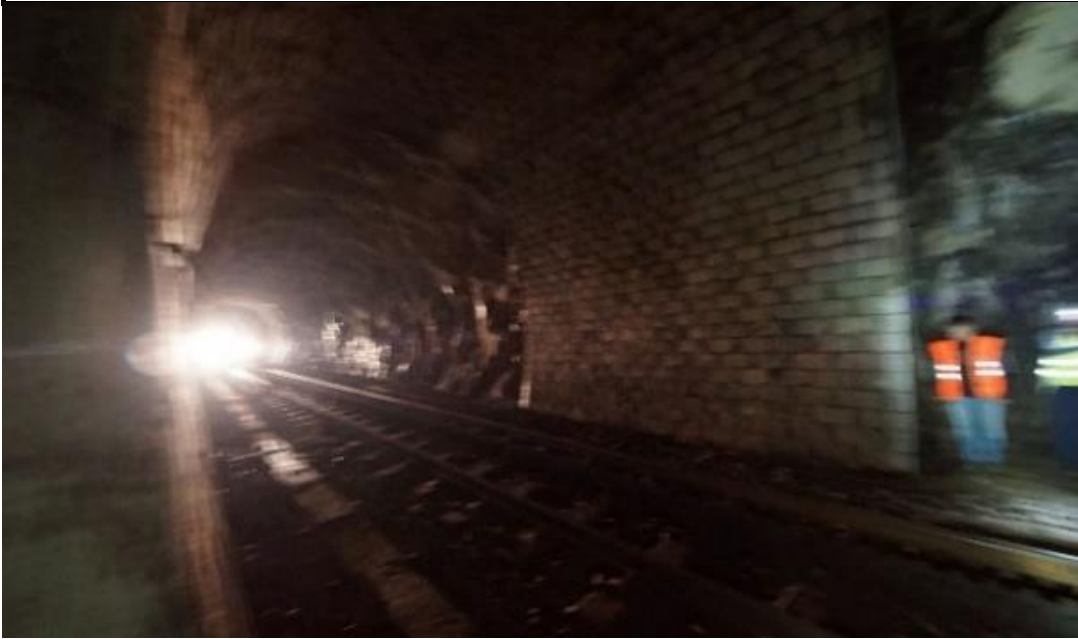
Průsaky					
Č. poruchy	Umístění		Popis	Poznámka	Sanace
1	K	KB	V2		T2
2	Op	KB	V2		T2
3					
4					
5

Vady ostění				
Č. poruchy	Umístění		Popis	Sanace
1	CK	KB	Příčná trhlina skrz spáry i betonové tvárnice	T2
2				
3

Poznámky:
Kromě příčné trhliny je ostění v dobré kondici.

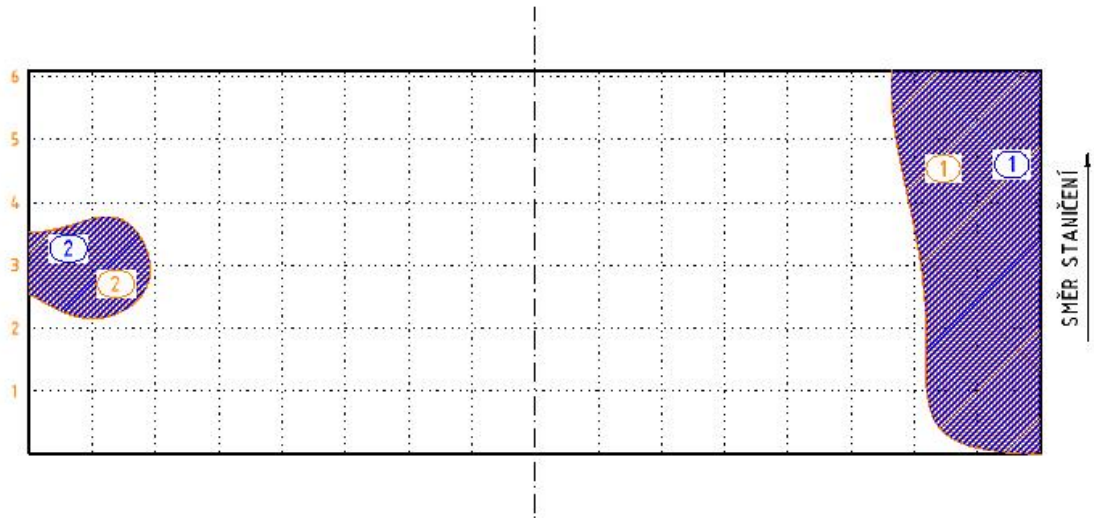
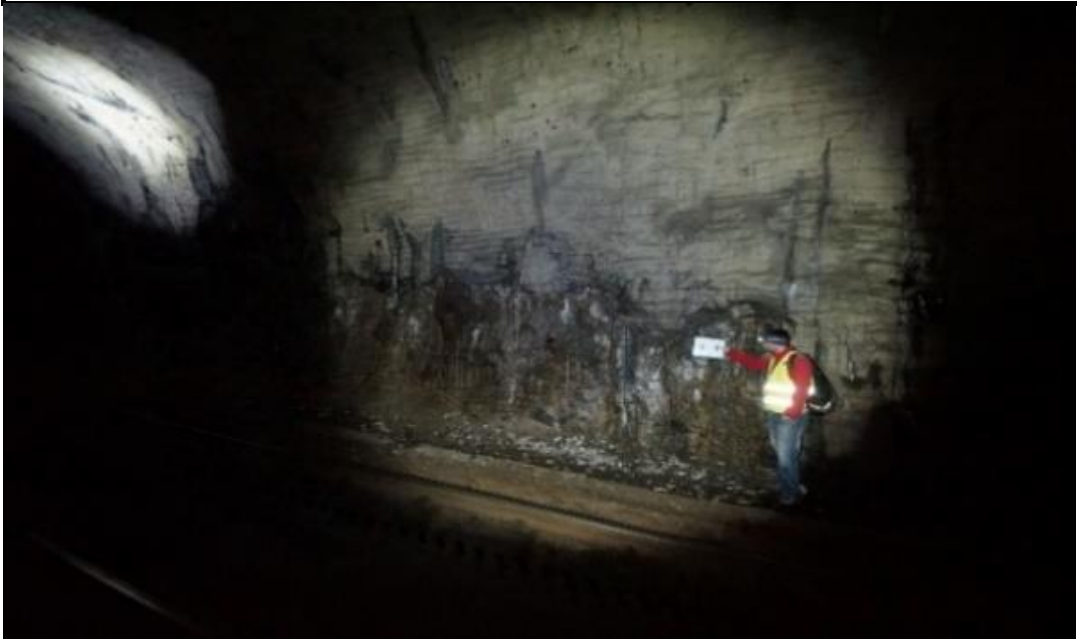
Průsaky					
Č. poruchy	Umístění		Popis	Poznámka	Sanace
1	Op	CDB	V3	Voda teče podél celého pásu	T4
2	Ol	SB	V3		T4
3					
4					
5

Vady ostění				
Č. poruchy	Umístění		Popis	Sanace
1	Op	CDB	Opadaný SB	T4
2	Ol	SB	Opadaný SB	T4
3

Poznámky:
Na bocích je ostění kompletně zdegradované a zamokřené (zbyla pouze zrezlá výztužná síť). Nahradí se zdegradované ostění ze SB novým souvrstvím se stříkanou izolací

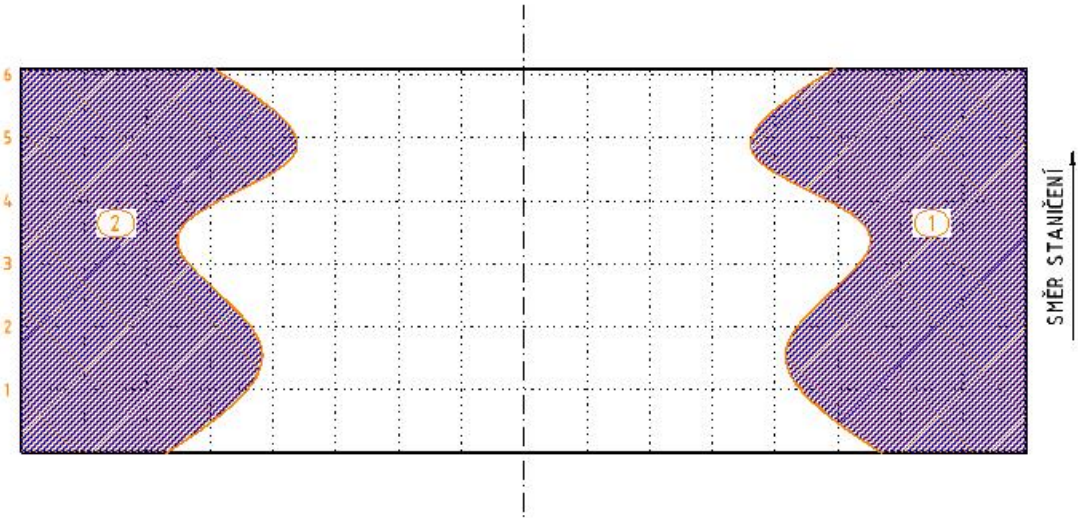
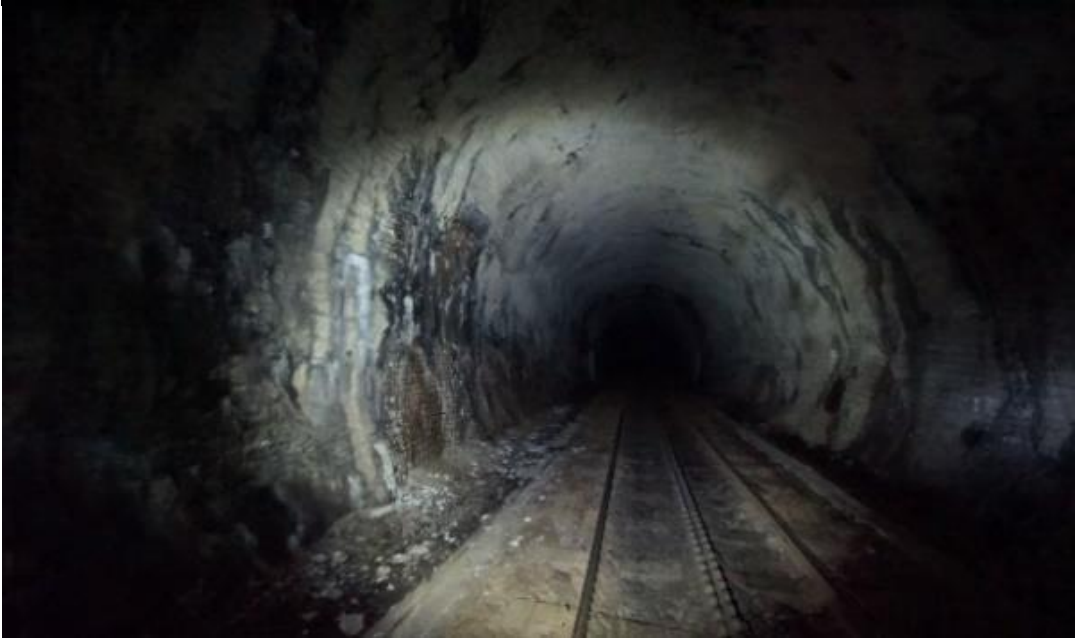
Průsaky					
Č. poruchy	Umístění		Popis	Poznámka	Sanace
1	Op	CDB	V3	Voda teče podél celého pásu	T4
2	Ol	CDB	V3	Voda teče podél celého pásu	T4
3					
4					
5

Vady ostění				
Č. poruchy	Umístění		Popis	Sanace
1	Op	CDB	Opadaný SB	T4
2	Ol	CDB	Opadaný SB	T4
3

Poznámky:
Na bocích je ostění kompletně zdegradované a zamokřené (zbyla pouze zrezlá výztužná síť). Nahradí se zdegradované ostění ze SB novým souvrstvím se stříkanou izolací

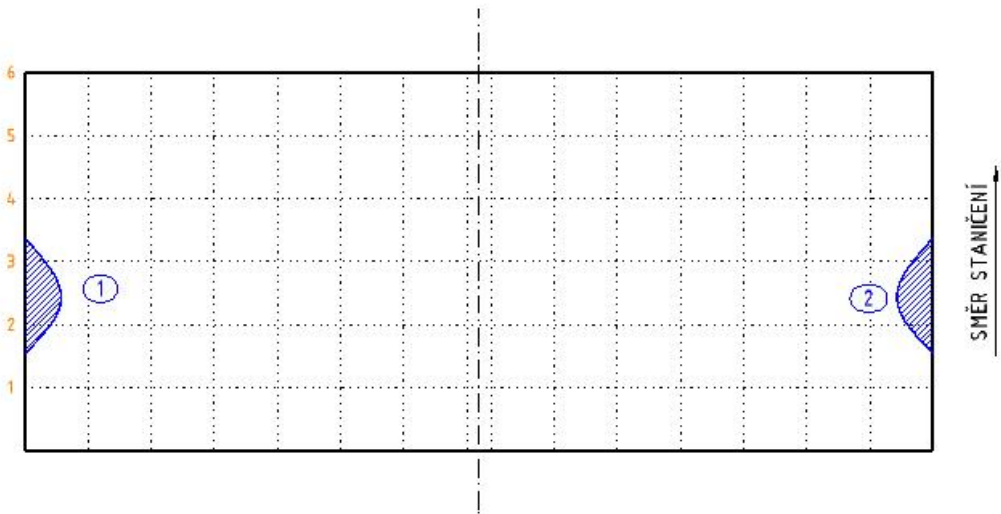
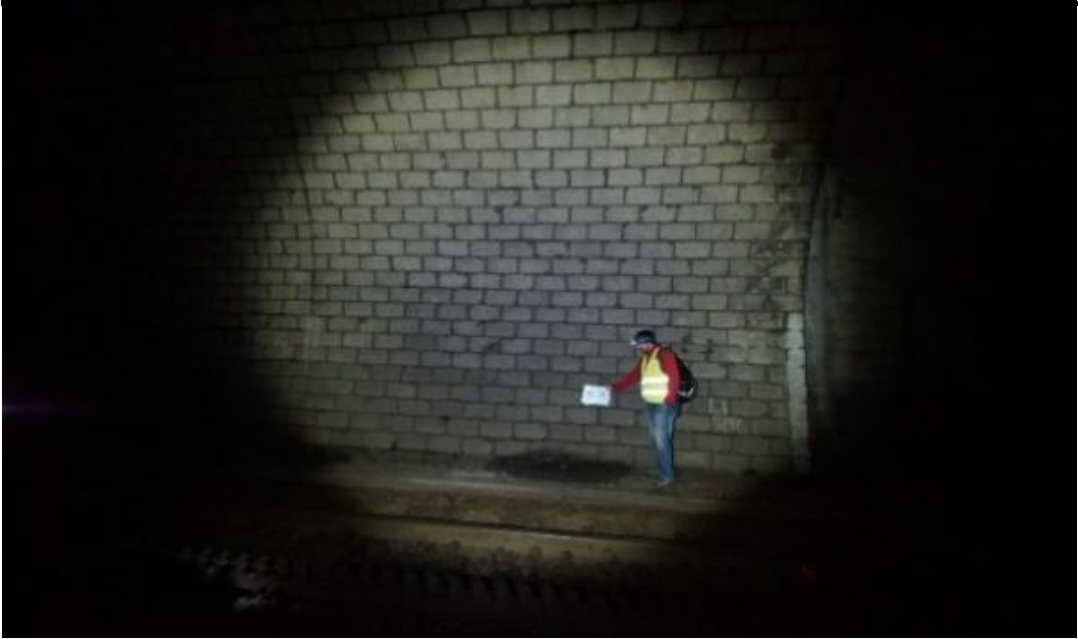
Průsaky					
Č. poruchy	Umístění		Popis	Poznámka	Sanace
1	Pol	SB	V1	Zvalhlé paty	T1
2	Pop	SB	V1	Zavhlé paty	T1
3					
4					
5

Poznámky:
Drobné průsaky v patách klenby, jinak je ostění v dobré kondici.

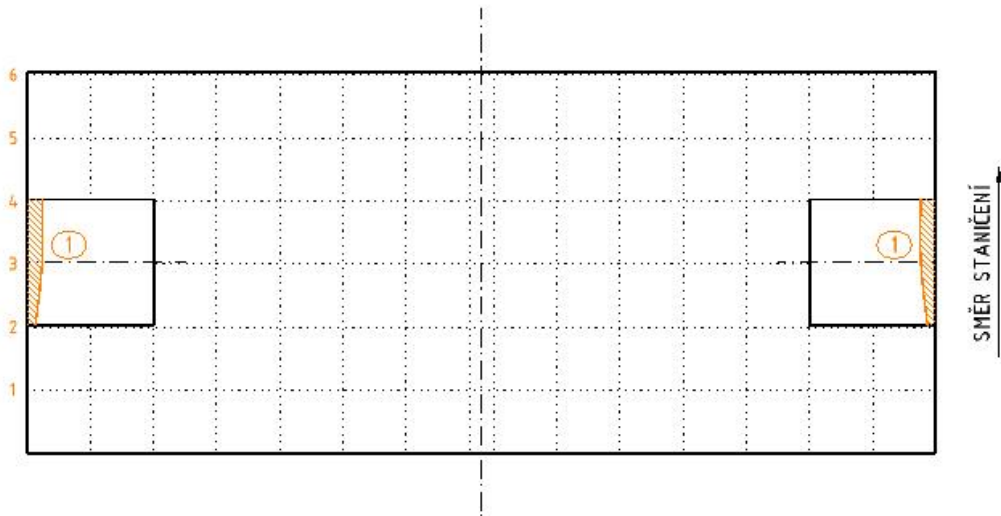
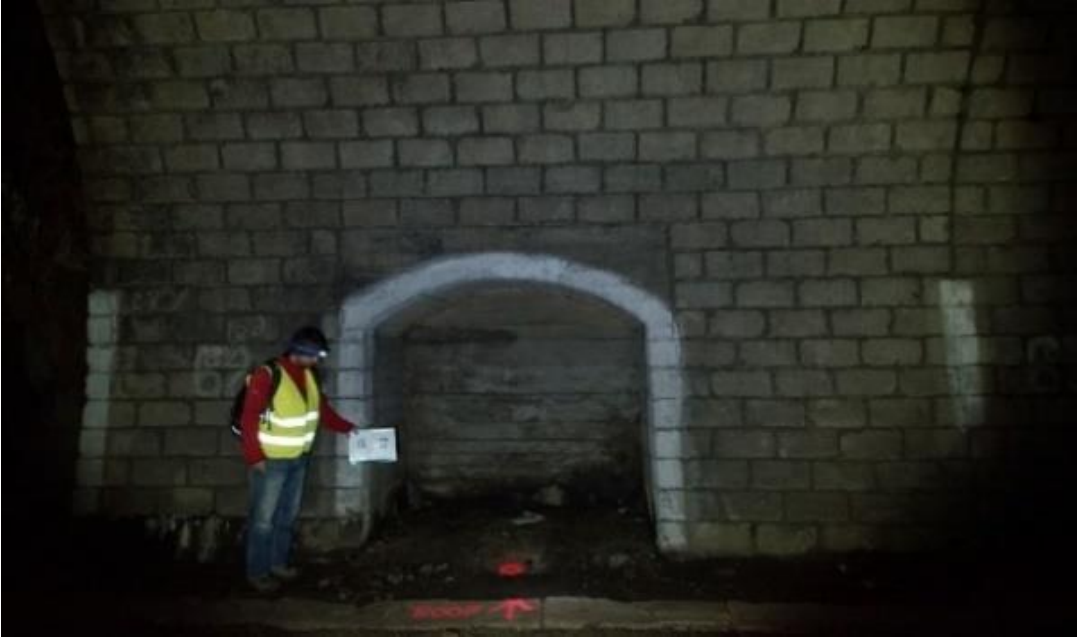
Vady ostění				
Č. poruchy	Umístění		Popis	Sanace
1	Pop	V	Zdegradované dno výklenku	T9
2	Pol	V	Zdegradované dno výklenku	T9
3

Poznámky:
Ve výklencích zdegradovaný beton dna, jinak je ostění v dobré kondici.

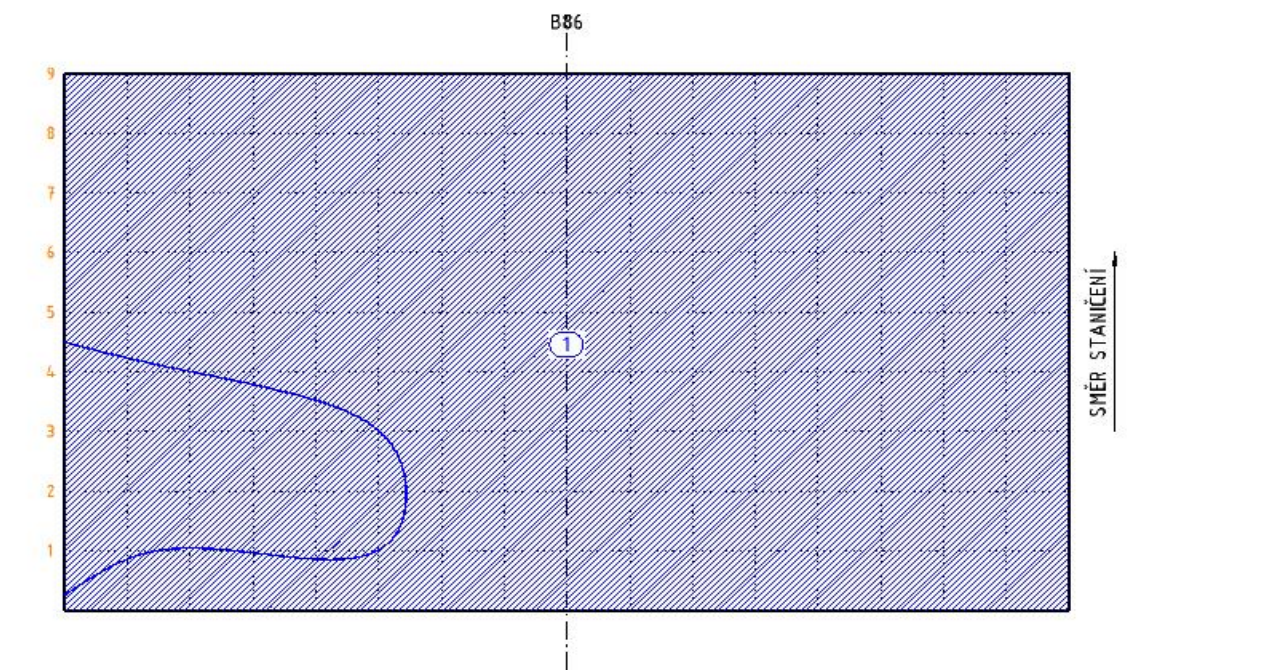
Průsaky					
Č. poruchy	Umístění		Popis	Poznámka	Sanace
1	CK	CDB	V2		T4
2					
3					
4					
5

Poznámky:
Mokrá místa v celé klenbě. Ostění ze stříkaného betonu zdegradované.
Nahradí se zdegradované ostění ze SB novým souvrstvím se stříkanou izolací

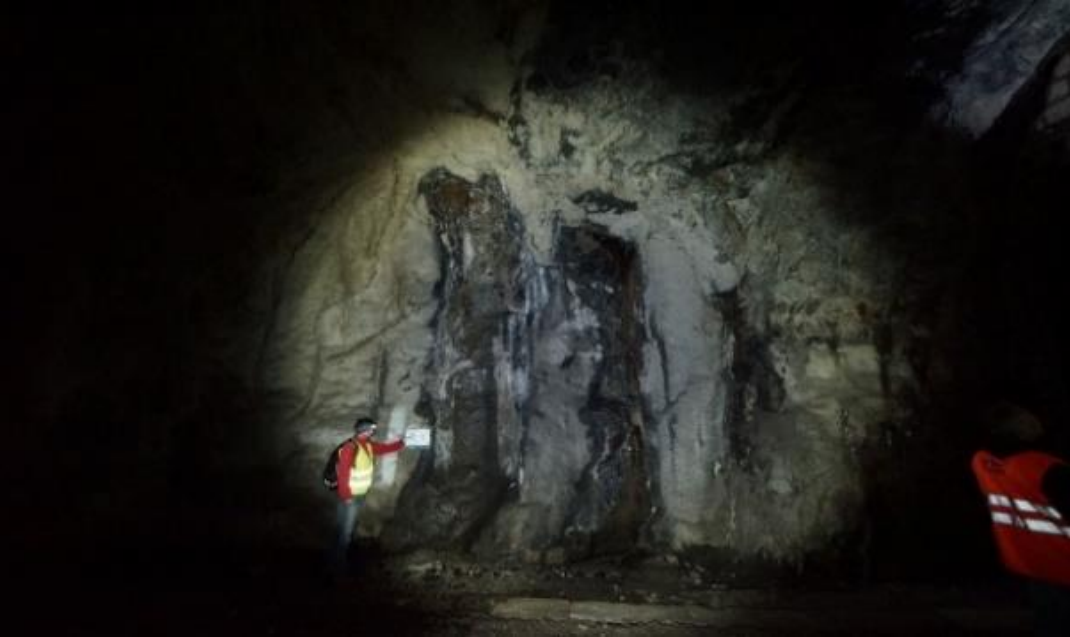
Průsaky					
Č. poruchy	Umístění		Popis	Poznámka	Sanace
1	CK	CDB	V3		T4
2					
3					
4					
5

Mokrá místa v celé klenbě. Ostění ze stříkaného betonu zdegradované.

Nahradí se zdegradované ostění ze SB novým souvrstvím se stříkanou izolací

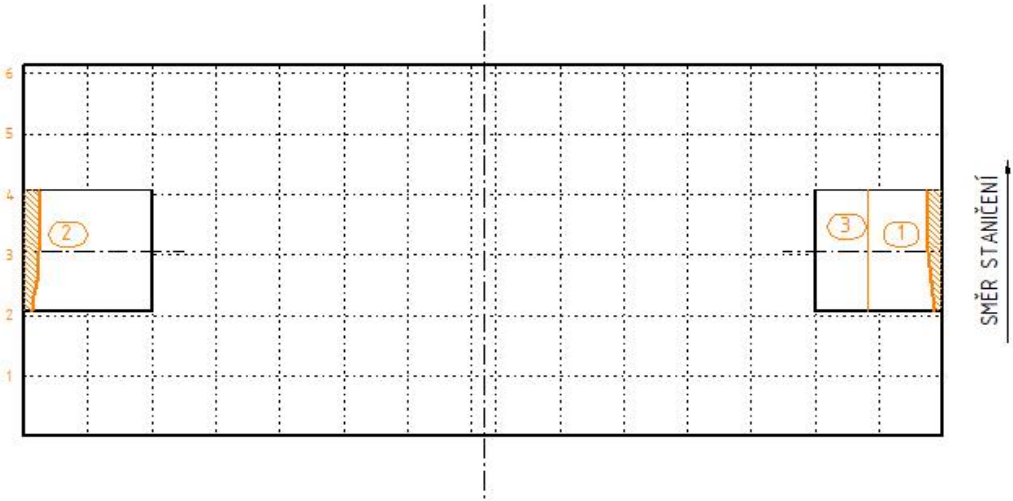
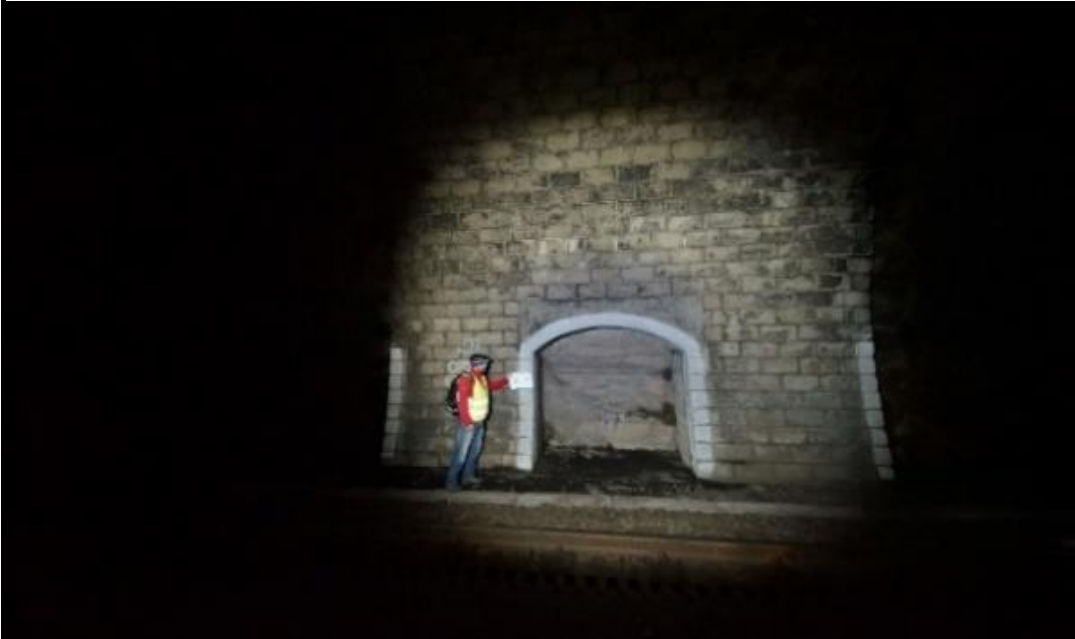
Vady ostění				
Č. poruchy	Umístění		Popis	Sanace
1	Op	V	Zdegradované a vlhké dno výklenku	T9
2	Ol	V	Zdegradované a vlhké dno výklenku	T9
3	Op	V	Trhlina	T9

Poznámky:
Ve výklencích zdegradovaný beton dna, jinak je ostění v dobré kondici.

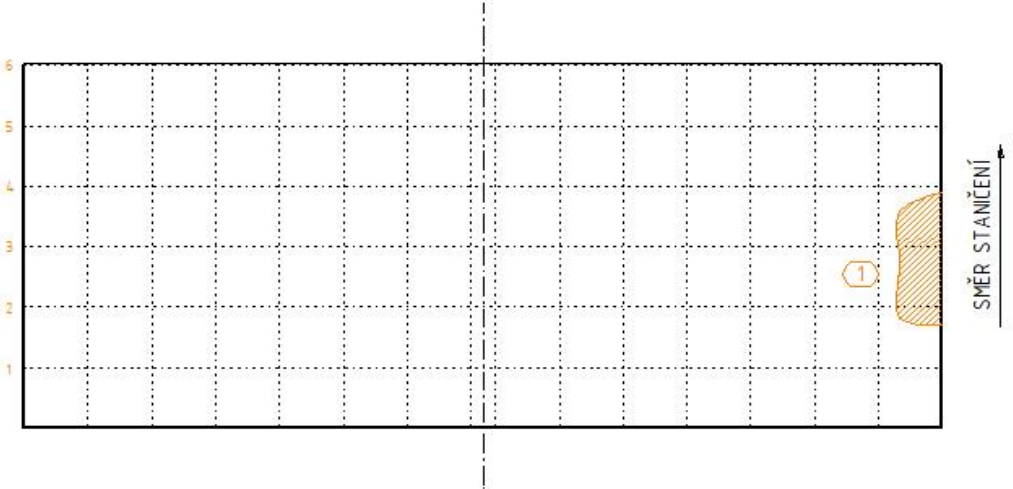
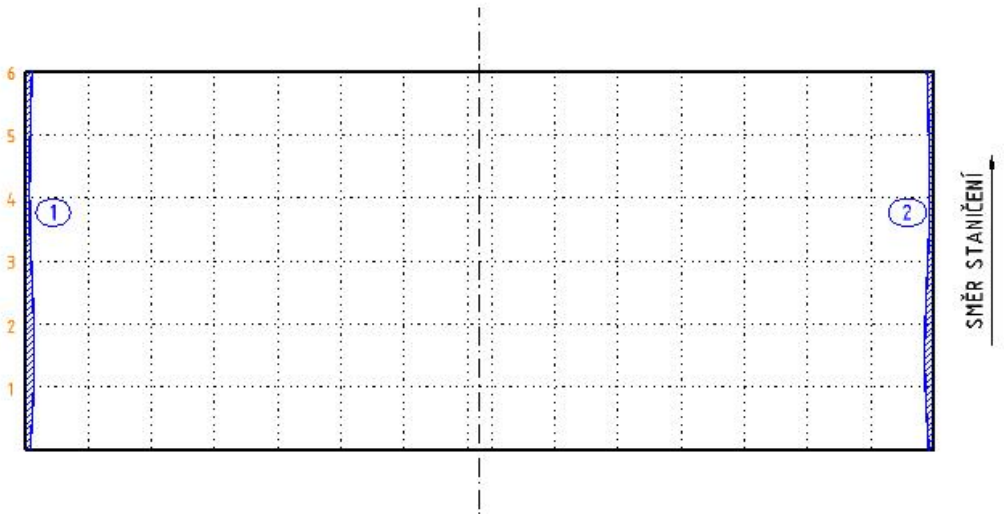
Vady ostění				
Č. poruchy	Umístění		Popis	Sanace
1	Pop	SB	Degradace betonu	T5
2				
3

Poznámky:
U pravé paty je lehce zdergadovaný beton, jinak je ostění v dobré kondici.
