**Výpravní budova v ŽST Čáslav**

**ZHODNOCENÍ STVÁVAJÍCÍHO STAVU**

**Stavebně technický průzkum**

Číslo zakázky      2015  
Zpracoval          Elsa Consulting s.r.o.  
Datum                2020-03

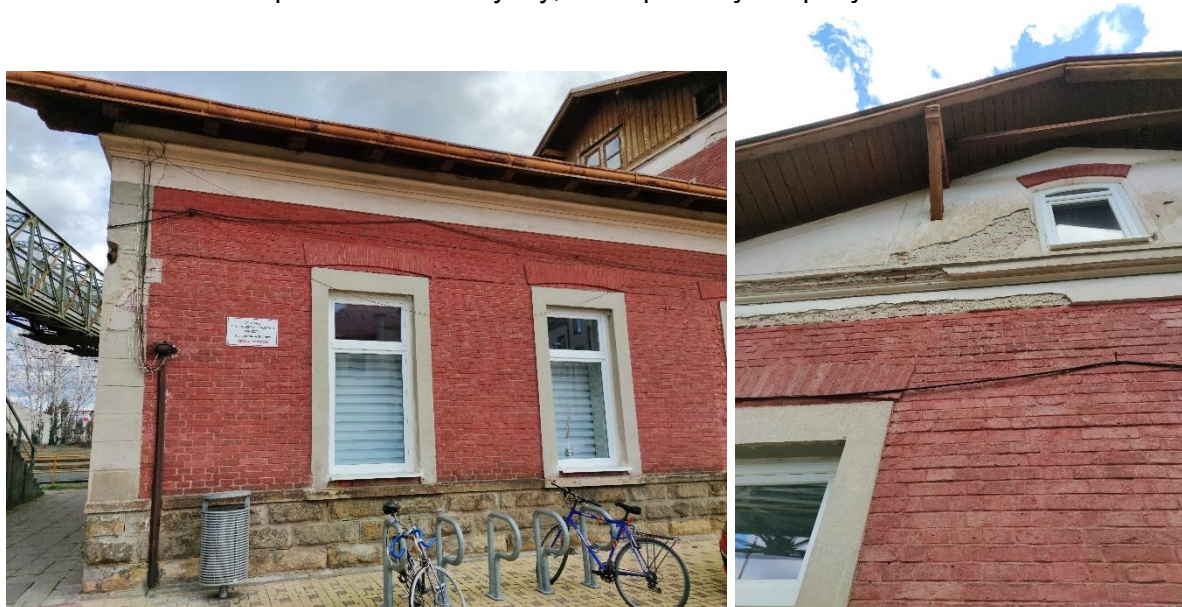
Svislé nosné konstrukce nad terénem jsou tvořeny cihelným zdívem s šířkou obvodových stěn 600 mm. Konstrukce jsou opatřeny vápenocementovou omítkou. Na konstrukcích stěn nejsou patrné žádné závažné poruchy, které by indikovaly statické problémy objektu. Na vnějším líci stěn celého objektu je sokl do výšky 0,8 m obložen kamenem. Štítová stěna tvořena taktéž cihelným zdívem, avšak je již omítnuta. V částech dochází k opadávání vnější vrstvy. Na vnitřním líci zdiva jsou patrné lokální místa s vyšší vlhkostí materiálu. Povrchy stěn jsou tvořeny běžně vápennou omítkou a malbou. Na konstrukcích stěn nejsou patrné žádné zatékání v důsledku poruch střešní krytiny, nebo poruchy okapových svodů.

Pohled na typické provedení obvodových stěn

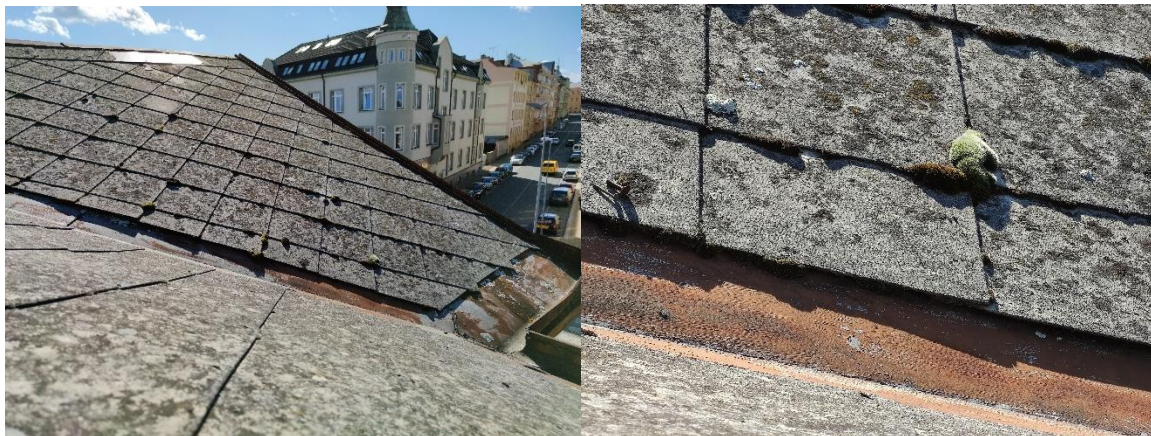
Okna jsou plastová. Střešní plášť tvoří eternitová krytina (pozor AZBEST). Krytina je již značně za svou dobou své životnosti. To stejné platí i pro oplechování střechy. Nad všemi částmi objektu je provedena sedlová střecha s hřebenem rovnoběžným s podélnou osou objektu.

Pohled na užitou střešní krytinu

- generální oprava střešního pláště (AZBEST)
- výměna starého, růžového střešního podbití, vložení nových střešních (impregnovaných) latí. Před položením střešních latí provést důkladnou mechanickou a chemickou sanaci horních stran krokví a nepřístupných míst,
- revize střešní kce nad půdní vestavbou – v době ohledání nepřístupná
- důkladná mechanická, likvidační a dlouhodobě preventivní chemická sanace veškerých částí krovu
- V místech určených mykologem provést lokální opravy dřevěných prvků, v místech kde by byla případné poškození větší než 30% povrchu přistoupit výměně celého prvku

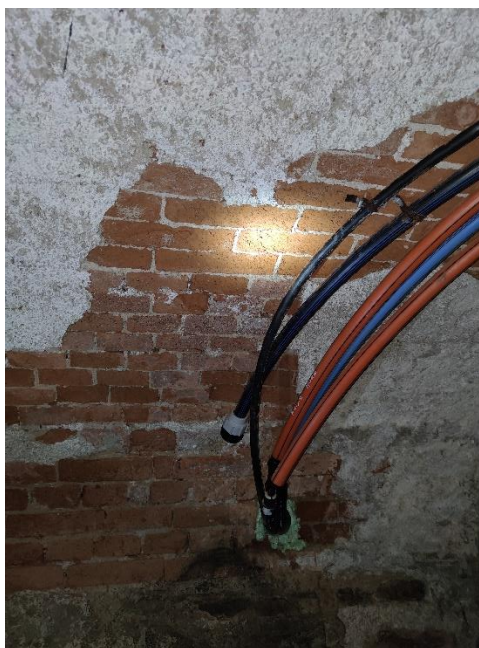
Do suterénu je vstup umožněn po schodišti s kamennými stupni. Obvodové konstrukce jsou vyžděny z plných pálených cihel. Klenby jsou cihelné a jsou valeny do suterénních stěn. Povrch stěn a stropu je opatřen vápenocementovou omítkou v tl. od 20 do 50 mm. Konstrukce stěn a klenb jsou plošně zasaženy vlhkostí a jsou poškozeny projevy vlhkosti (odpadáváním omítky, výkvěty solí a vlhkými mapami). Lokálně dochází i k povrchovému rozpadu zdících prvků (v místě odpadlé omítky). Hlavním zdrojem vlhkosti jsou okenní otvory na úrovni terénu.

Stav zděných konstrukcí v suterénu

Svislé zděné stěny a klenby valené do těchto stěn jsou značně vlhké. Je doporučeno přistoupit alespoň k odstranění primárních zdrojů zatékání (světlíky). Statické poruchy nebyly zaznamenány.

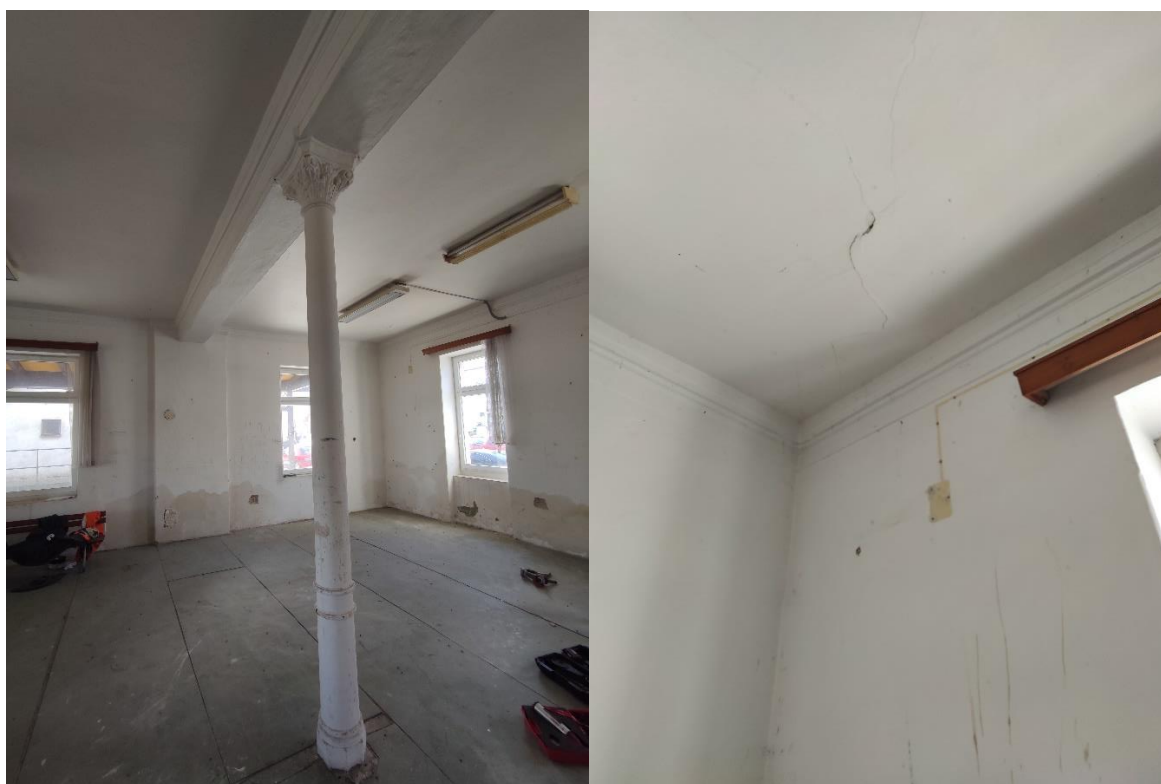
Všechny prostory jsou v poměrně dobrém stavu. Prostory jsou v poměrně dobrém stavu, nedochází k žádným zjevným větším poruchám, s výjimkou drobných trhlin v omítce stropní konstrukce. V nevytápěných prostorách levého a pravého traktu jsou na stěnách patrné účinky vlhkosti (mokrý mapy). Stěny jsou opatřeny vápenocementovou omítkou. Sociální zařízení je do v. 1,5 m opatřeno keramickým obkladem.

Prostor bývalé čekárny s trhlinami ve stropní desce

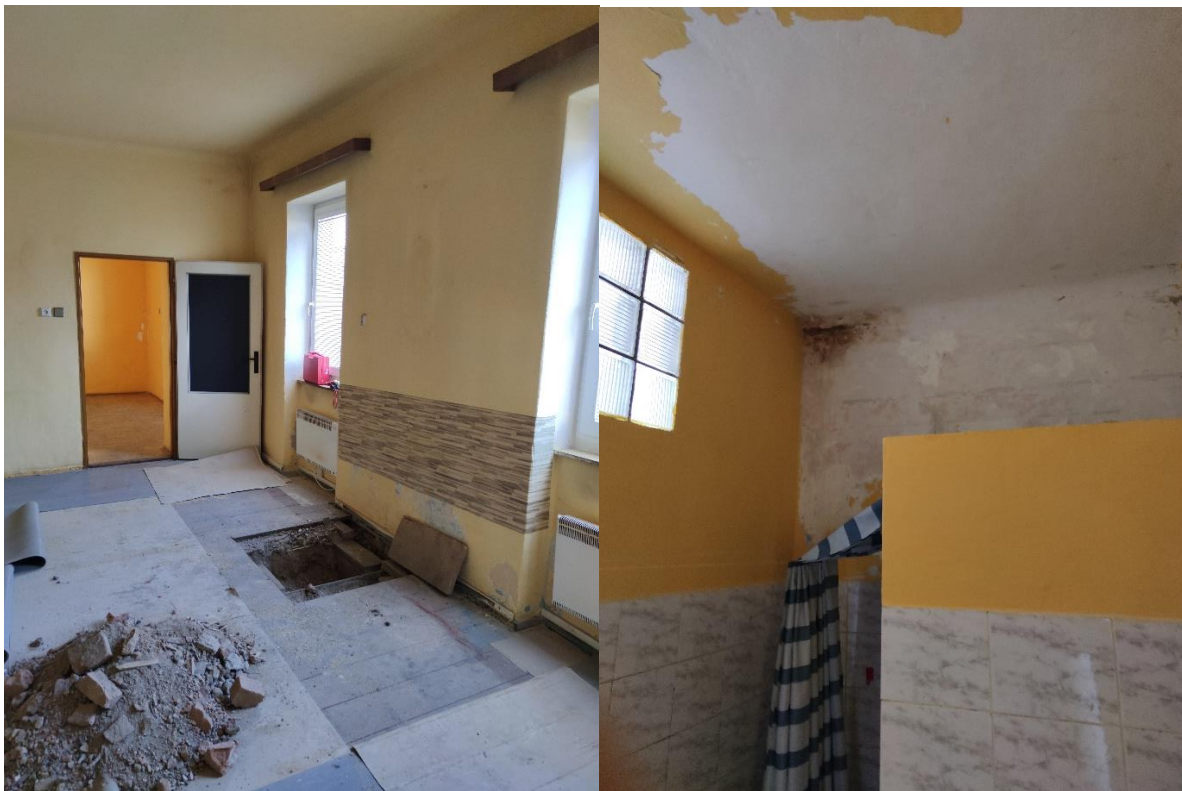
Prostory bytů 2NP, patrné zatékání v místě koupelny jednoho z bytů

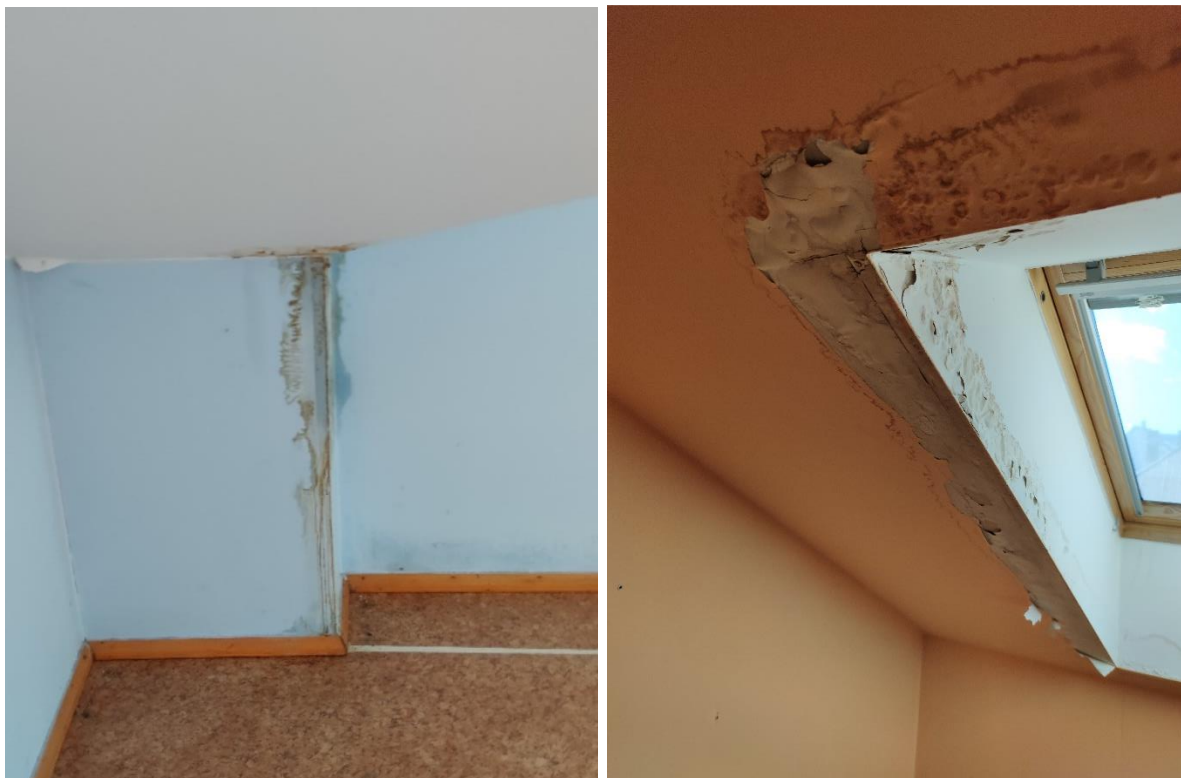
Část půdy obývaná a část je neobývaná a pouze s malým vestavkem. **Obývané části půdního prostoru jsou tvořeny byty.** Povrch podlahy tvoří PVC uložené na fošnách. Fošny jsou uloženy do násypu trámových stropů. Omítky stěn i stropu tvoří vápenocementové omítky a malba. Prostory jsou v poměrně dobrém stavu, nedochází k žádným zjevným větším poruchám, s výjimkou drobných trhlin v omítce stropní konstrukce a také lokálním poškozením vlivem zatékání přes střešní konstrukci.

Lokální místa zatékání v prostoru půdního bytu

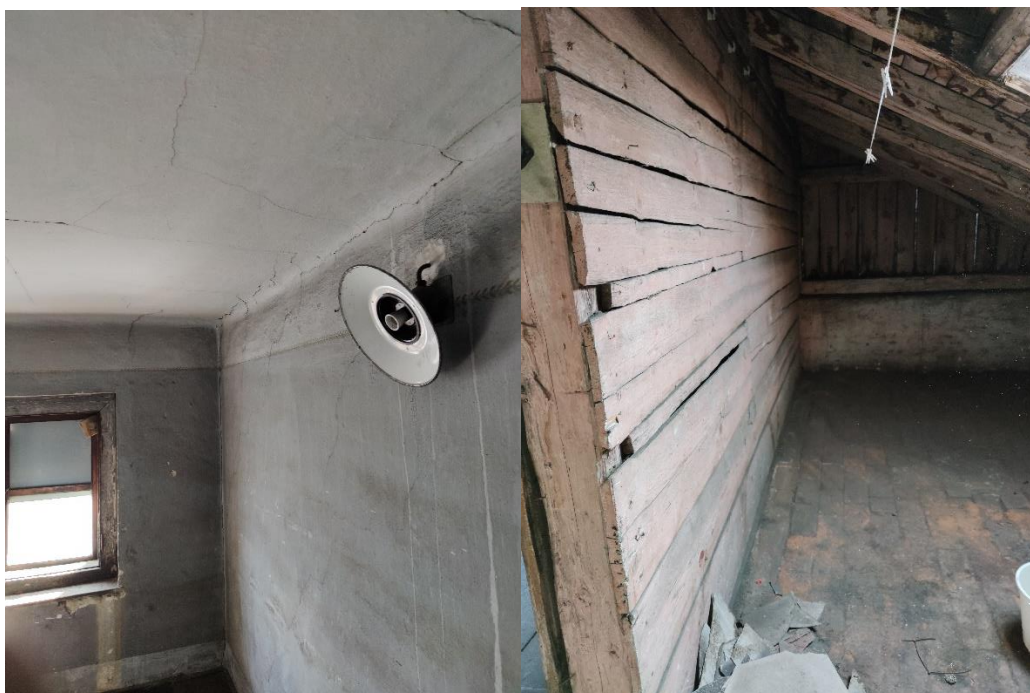
Vestavek je celodřevěný s rákosovým pobitím. Vestavek vlivem pracování krovu je značně degradovaný především v povrchových rákosových nenosných vrstvách. V této část bylo provedeno mykologické šetření. V prostorech této půdy je patrné zatékání přes okenní otvor a špatně provedené detaily. Podlaha půdy je tvořena keramickými půdovkami.

Pohled na stěnu přístavku z interiéru a exteriéru

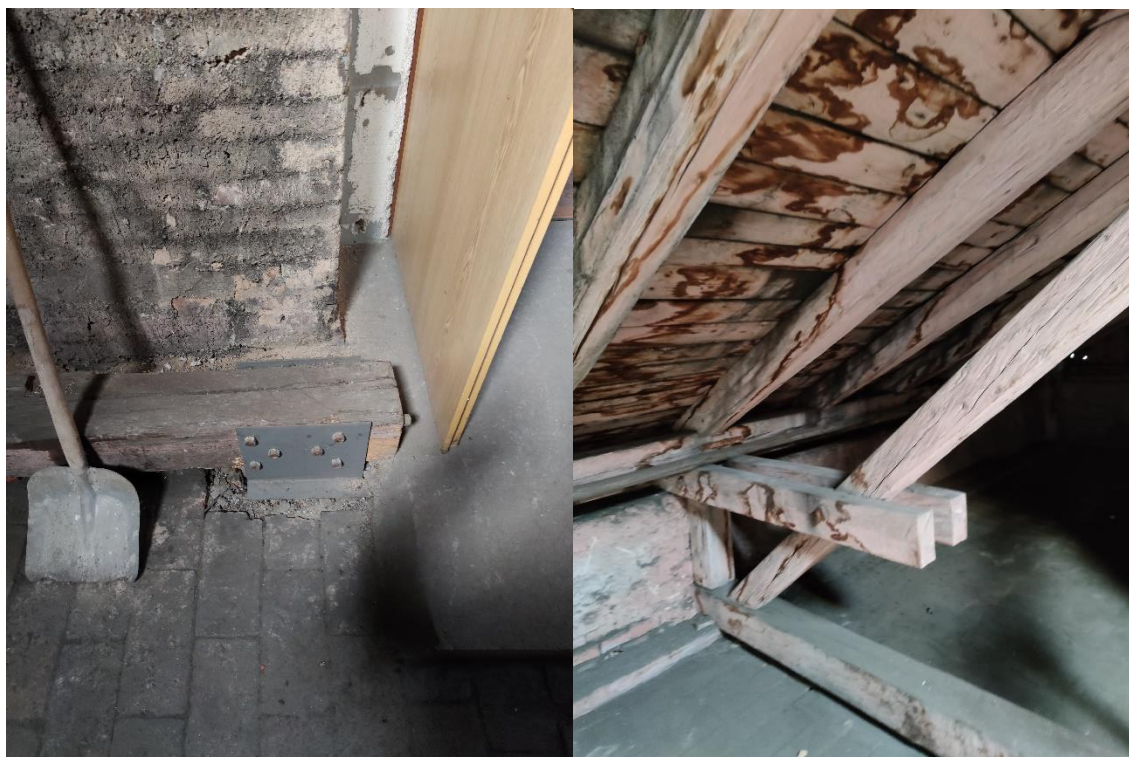
Půdní prostory (patrné povrchové změny dřevěných konstrukcí)

Krovová soustava je opatřena starým, růžovým, válečným protipožárním nátěrem, který se povinně aplikoval v období II. svět. války a v současné době není již dávno funkční. „Hnědé skvrny“ na střešním podbití, ale i na konstrukčních prvcích krovové soustavy pouze dokumentují dřívější (ale i současné) zatékání dešťové vody, kdy tato reagovala s ligninovou složkou dřeva a vytvořila „hnědé mapy“, které samy o sobě nepředstavují žádné biotické poškození dřeva, ale signalizují dřívější zatečení a opětné vyschnutí dešťové vody.

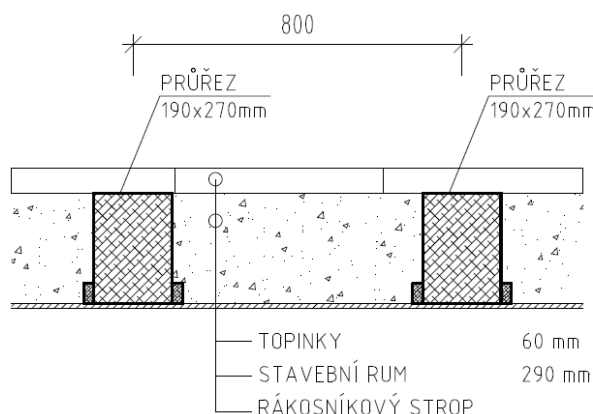
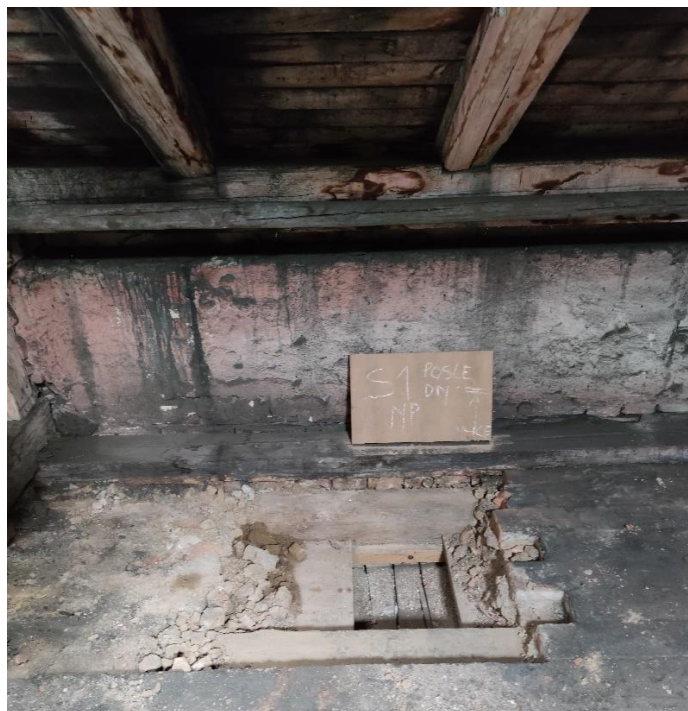
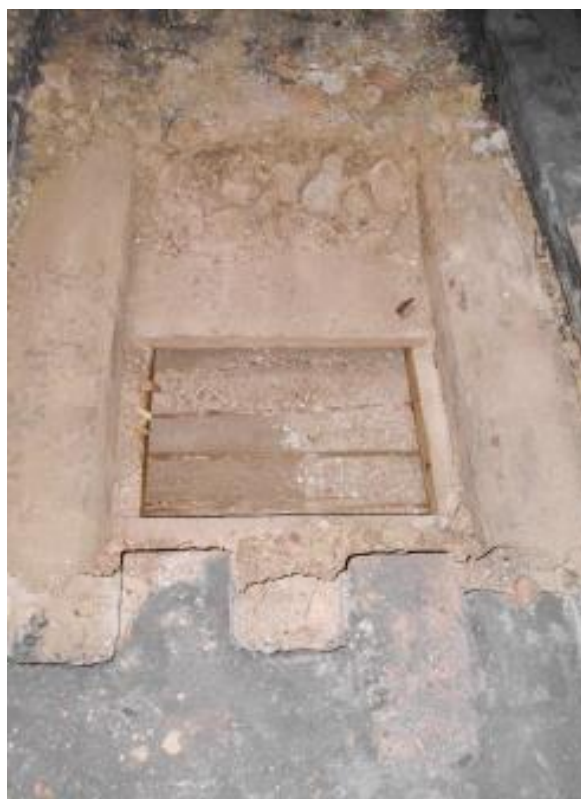
Sonda do stropu 2NP

Sonda byla provedena pomocí běžných stavebních nástrojů. Byla rozebrána skladba trámového stropu. Vrchní nášlapnou vrstvu tvoří topinky o mocnosti 60 mm. Hlavní nosnou konstrukci tvoří trámy 190x270 mm v osové vzdálenosti 800 mm **pnuté ve směru obvodových zdí!** Stropní trámy jsou uloženy podélně obvodové zdi, tzn. že zhlaví ST jsou umístěna na středových nosných zdech, bez možnosti jejich případné biotické destrukce. Obnažené stropní trámy nevykazují žádné příznaky biotického napadení. Zásyp okolo trámů tvoří stavební rum. Zásyp je vynášen přes lať a fošny, které jsou přišroubovány ke spodní straně trámu. Na spodní straně skladby je rákosníkový strop.

Prvek, respektive jeho část je bez poškození nebo povrchově poškozen – maximálně do hloubky 5 mm (hnilobou, dřevokazným hmyzem, rozvlákněním). Prvky v sondě nevykazovaly žádné statické poruchy ani nadměrné deformace. S přihlédnutím k typu nosné konstrukce je možné označit stav prvků v sondě jako dobrý.

- v případě rekonstrukce, celoplošně zpřístupnit stropní trámy a přistoupit k jejich mechanické a chemické sanaci
- je doporučeno věnovat pozornost stavu vodorovných konstrukcí v místech jasného poškození střešní konstrukce (např. pravý půdní prostor pod poškozeným revizním otvorem)
- nepřístupné půdní prostory je doporučeno podrobit dodatečnému mykologickému průzkumu (do půdního prostoru zatéká)

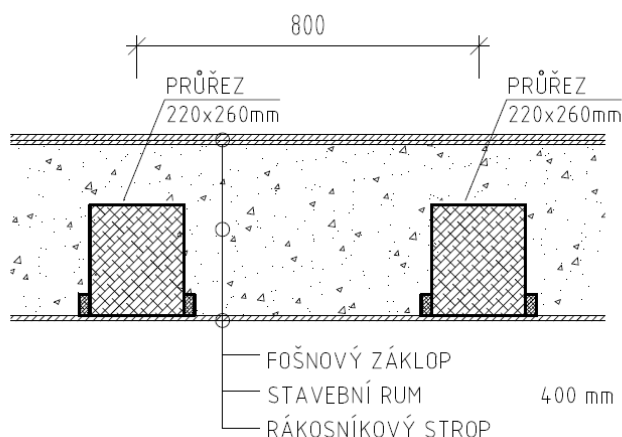
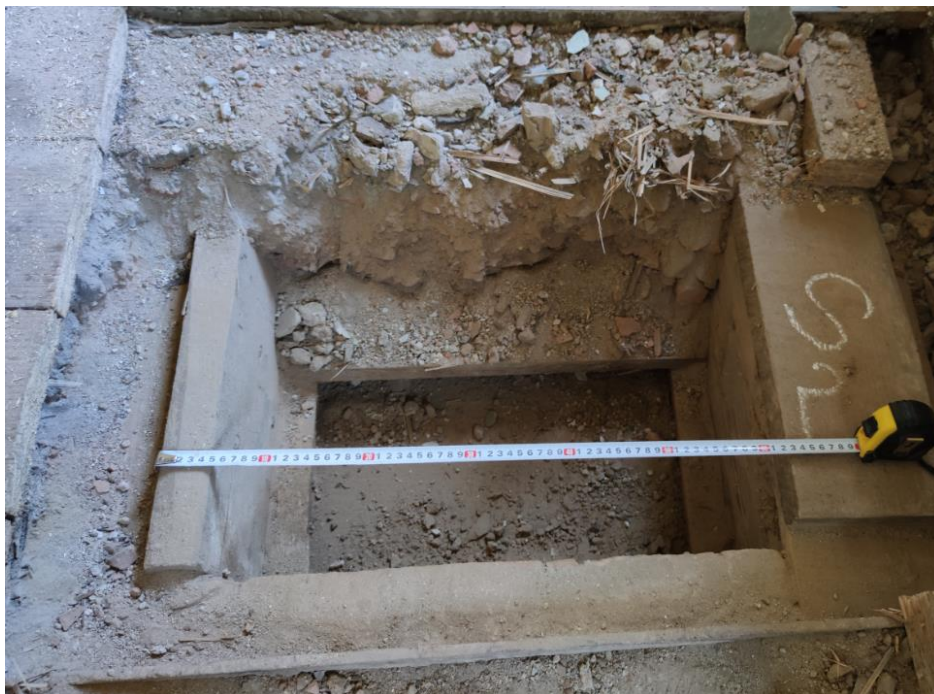
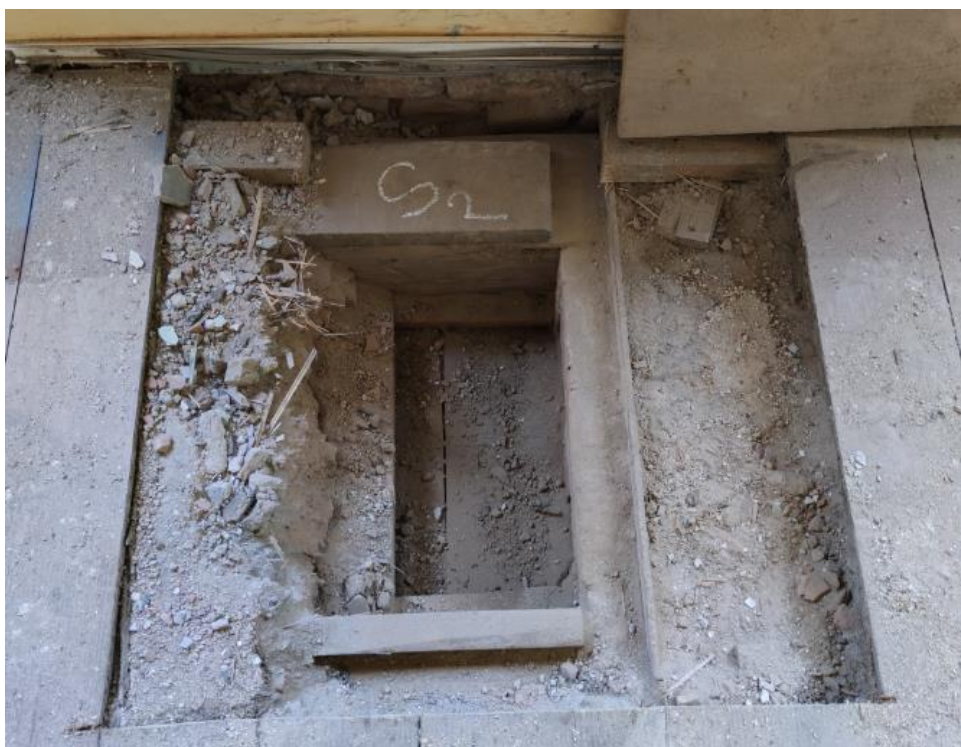
Sonda do stropu 1NP

Sonda byla provedena pomocí běžných stavebních nástrojů. Byla rozebrána skladba trámového stropu. Vrchní nášlapnou vrstvu fošny uložené přímo do stavební sutě. Mocnost sutě je 400 mm. Hlavní nosnou konstrukci tvoří trámy 220x260 mm v osové vzdálenosti 800 mm **pnuté ve směru obvodových zdí**. Stropní trámy jsou uloženy podélně obvodové zdi, tzn. že zhlaví ST jsou umístěna na středových nosných zdech, bez možnosti jejich případné biotické destrukce. Obnažené stropní trámy nevykazují žádné příznaky biotického napadení. Na spodní straně skladby je rákosníkový strop.

Prvek, respektive jeho část je bez poškození nebo povrchově poškozen – maximálně do hloubky 5 mm (hnilobou, dřevokazným hmyzem, rozvlákněním). Prvky v sondě nevykazovaly žádné statické poruchy ani nadměrné deformace. S přihlédnutím k typu nosné konstrukce je možné označit stav prvků v sondě jako dobrý.

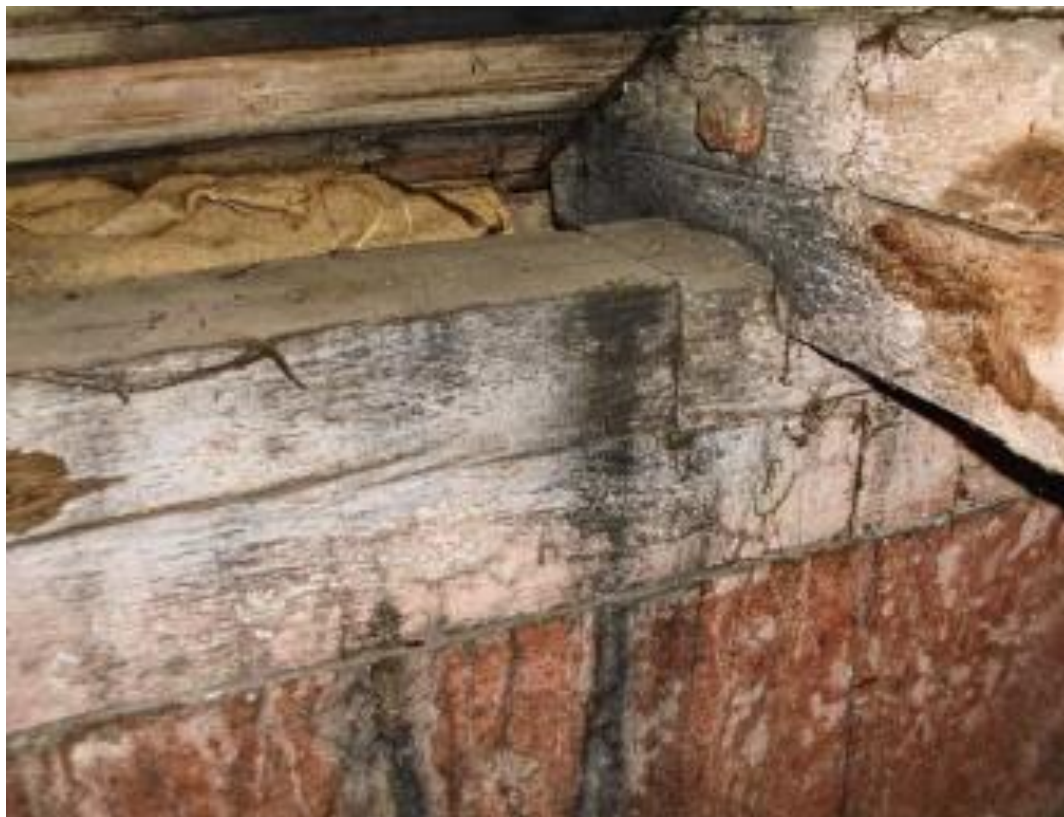
Na odebraném vzorku č.1 (pozednice – levý krovový systém) byla kultivačně prokázána kontaminace neaktivní dřevokaznou houbou. Vlhkost  $w = 13,4 \%$ . Dřevo napadené celulozovorní dřevokaznou houbou, původcem hnědého destrukčního tlení. Zbarvení dřeva tmavě a černohnědé. Stadium houby neaktivní. Aktivita dřevokazného hmyzu neprokázaná.

Detail styku pozednice se spodní kleštinou (odběr vzorku VZ1)

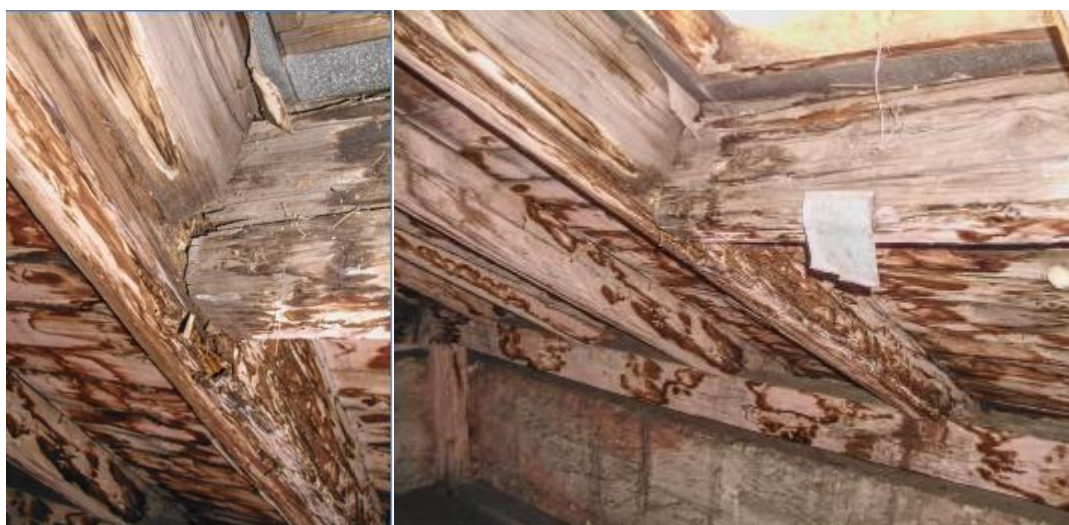
Na odebraném vzorku č.2 (krokev – pravý krovový systém) byla kultivačně prokázána kontaminace aktivní dřevokaznou houbou. Vlhkost  $w = \text{BDN}$  (bod nasycení vlákna – neměřitelné). Dřevo napadené a zcela bioticky destruované celulozovorní dřevokaznou houbou, původcem hnědého destrukčního tlení. Konsistence materiálu křehká na drobné kostičky rozpadavá. Zbarvení dřeva tmavě a černohnědé. Napadení vzorku celoplošné. Stadium houby aktivní. Aktivita dřevokazného hmyzu neprokázaná.

Prvek, respektive jeho část je bez poškození nebo povrchově poškozen – maximálně do hloubky 5 mm (hnilobou, dřevokazným hmyzem, rozvlákněním). Výrazným problémem, z hlediska poklesu jakostních vlastností, je styk střešního podbití s horní stranou krokví, které tvoří střešní plášť. Mezi stř. podbitím a horní plochou krokví, námětků a vaznic nedochází k trvalému a přirozenému proudění vzduchu, které by zajišťovalo přirozené vysoušení těchto styčných ploch při zatékání srážkové vody poškozeným pláštěm. V místě styku dřevěného prvku se stř. pláštěm proto velice často dochází nejdříve k zapařování dřeva a následně k jeho napadení hnilobou. Prvky v sondě nevykazovaly žádné statické poruchy ani nadměrné deformace.

Havarijní biotická destrukce krokve a pozednice (odběr vzorku VZ2)

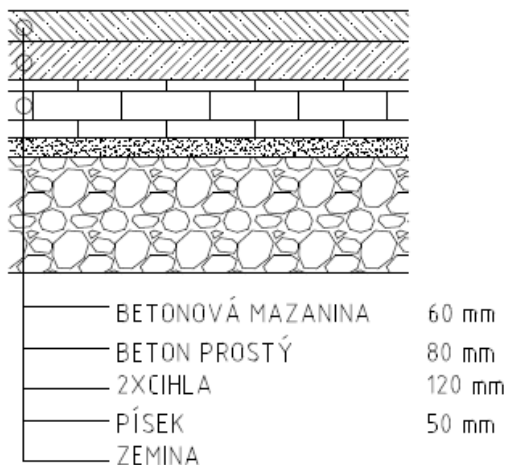
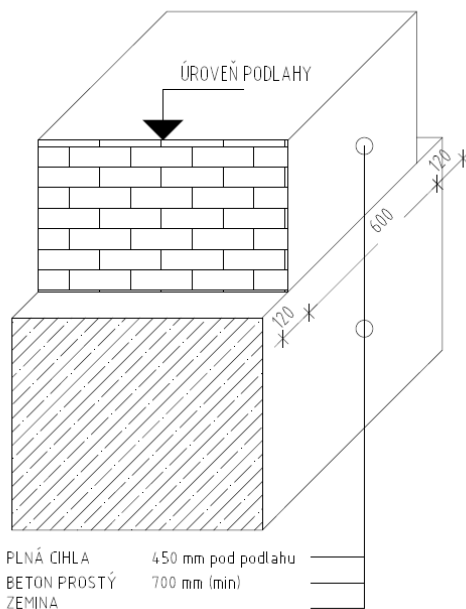
Přibližně v hloubce 450 mm pod podlahu byl detekován betonový základ. Pevnost betonového základu byla určena tvrdoměrem na hodnotu C20/25. Podél základu bylo pokračováno v kopání až do hloubky 1150 mm pod podlahu. Betonový základ pokračoval do této hloubky = byla prokázána základová spára v nezámrné hloubce.

Ani základ ani zdivo nevykazovali žádné statické poruchy či náznaky nerovnoměrného sedání. Objekt je založen dostatečně a v dostatečné nezámrné hloubce. Pokud nedojde k přítěžování objektu, tak není potřeba přistupovat k zesilování základů. Žádné viditelné znaky neukazovali na to, že je objekt založen nedostatečně.

Založení objektu na základové pasy

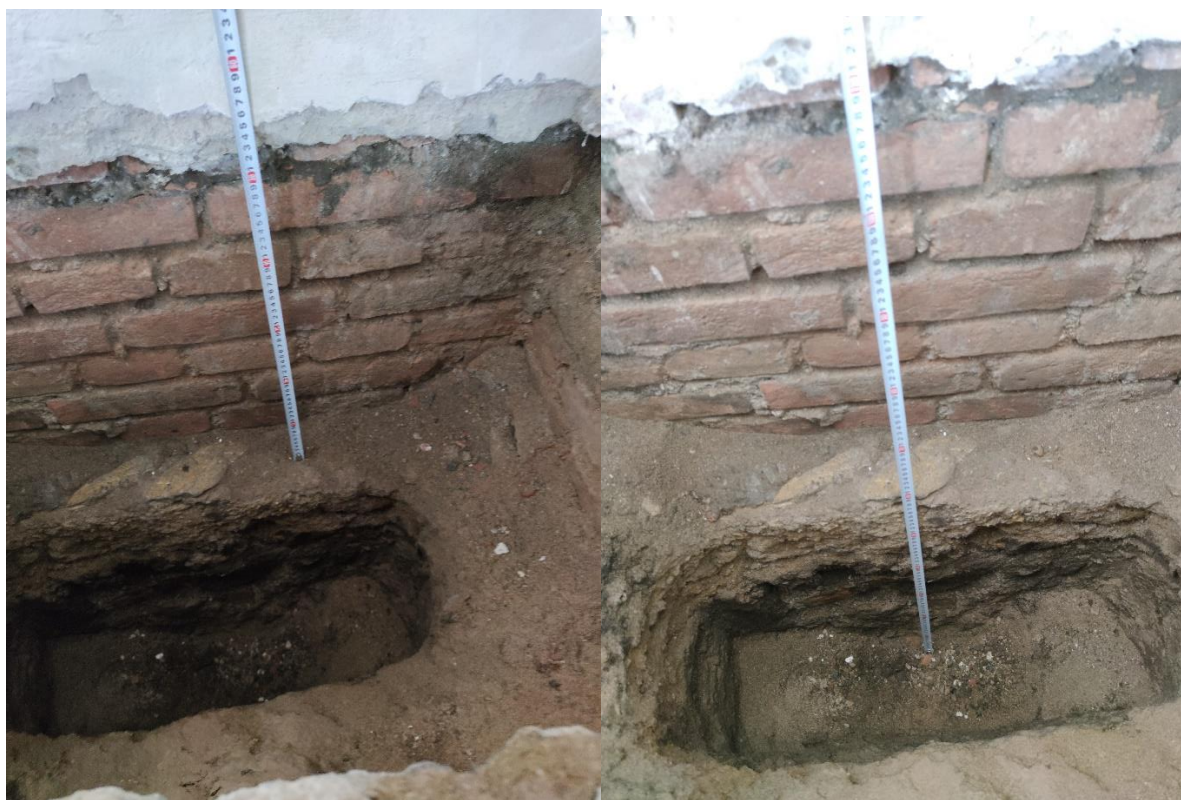
Pohled na kopanou sondu podél obvodové zdi

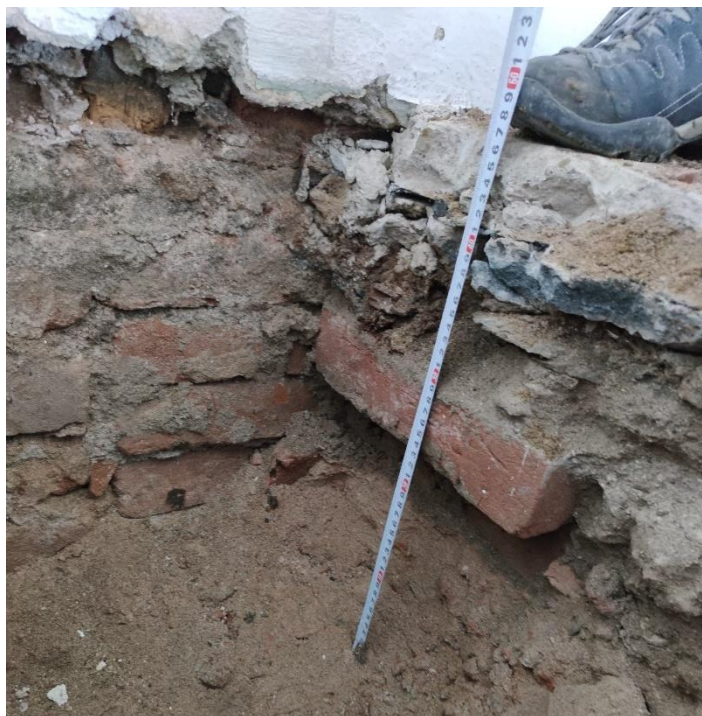
Byla provedená kopaná podél nosné obvodové a vnitřní zdi. Pomocí sbíjecího kladiva byla rozebrána povrchová betonová mazanina. Pod betonovou mazaninou byly ve dvou vrstvách uloženy plné pálené cihly do pískového lože. Pod touto skladbou již byl rostlý terén.

Skladba podlahy v řezu

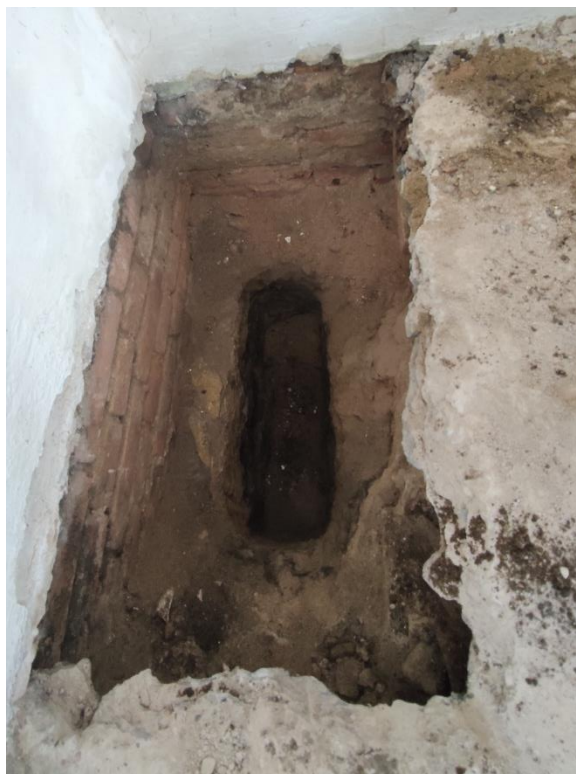
Pohled na kopanou sondu podél vnitřní zdi

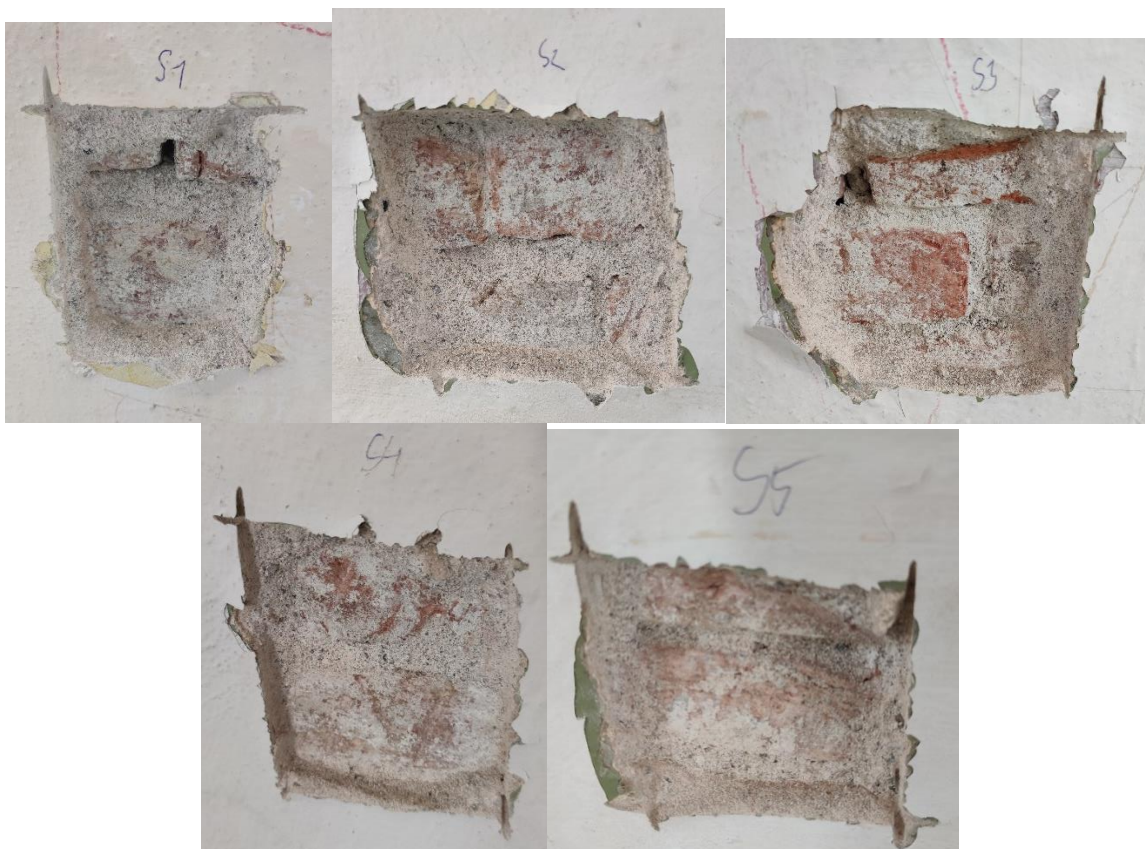
Ve stěnách byly provedeny sondy pro přiložení tvrdoměru. Na každou ze stěn byl tvrdoměr přiložen několikrát. Z naměřených hodnot byl udělán aritmetický průměr odrazu. Zároveň byla měřena vlhkost na jednotlivých sondách. Sondy byly provedeny v nejvíce vlhkostně exponovaných místech. Ukázalo se, že se jedná o pouze vlhkou omítku. Zdivo vlhkostí není zasaženo. Vzhledem k naměřeným hodnotám je vlhkost zařazena jako nízká. Pevnost cihly je poté stanovena na 20 MPa.

Mocnost zdiva 1NP je 600 mm. Únosnost takovéto zděné stěny při uvažování pevnosti malty 2,5 MPa je minimálně 1000 kN. Tato hodnota je více než dostatečná pro účely běžného dvojpodlažního objektu.

Sondy ve zděných konstrukcích

Zkoumané zděné konstrukce nevykazovali žádné zásadní statické poruchy. Zdivo je suché a nedegradované.

Svislé zděné konstrukce nejsou vlhké ani nijak jinak degradované. Mocnost zdiva 1NP je 600 mm. Únosnost stěny 1NP je minimálně 1000 kN. Tato hodnota je více než dostatečná pro účely běžného dvojpodlažního objektu. V místech exponovaných vlhkostí je pouze doporučeno provést vhodnou povrchovou úpravu např. pomocí sanační malty.

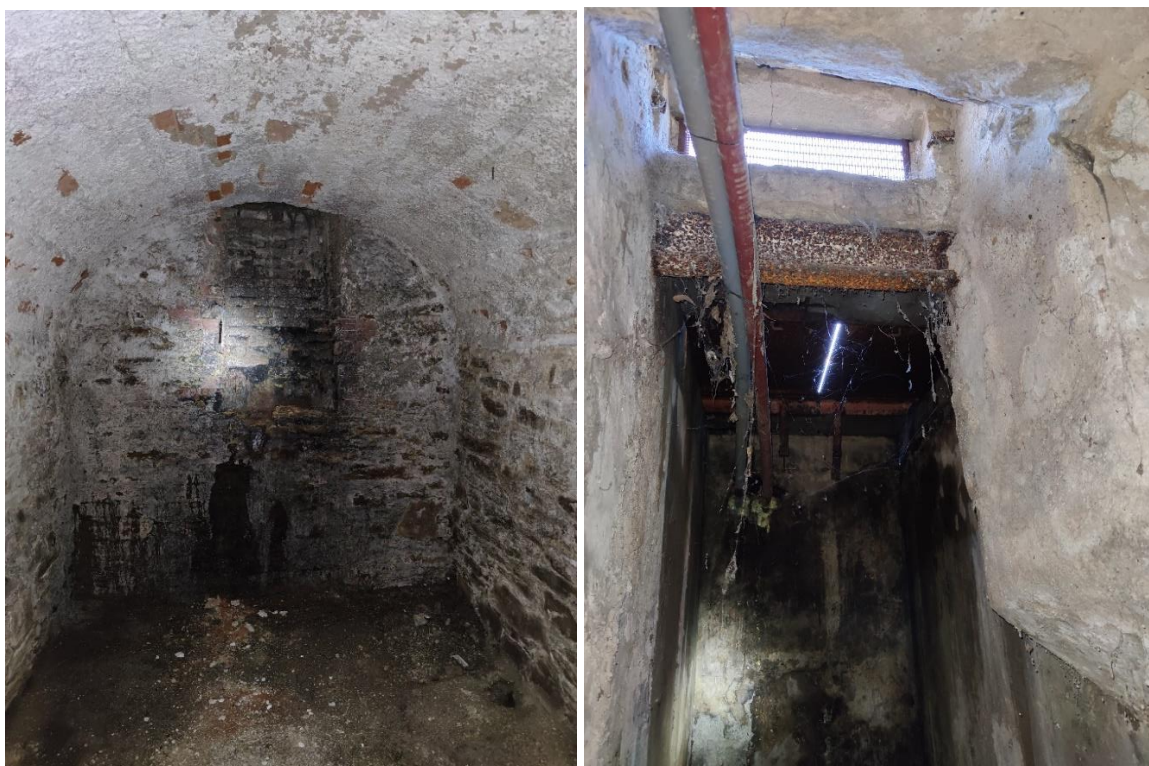
Byla provedena prohlídka suterénních prostor. Jedná se klenby valené do cihlových stěn. Ve stěnách a klenbách byly provedeny sondy pro přiložení tvrdoměru. Na každou ze stěn byl tvrdoměr přiložen několikrát. Z naměřených hodnot byl udělán aritmetický průměr odrazu. Zároveň byla měřena vlhkost na jednotlivých sondách. V samotném suterénu byla přítomna vzdušná vlhkost. Zdivo v některých exponovaných místech (např. světlíky) bylo již působením vlhkosti značně degradované. Malta ve spárách je místy vydrolena. Měření vlhkoměrem ukázal nadlimitní vlhkost. Naměřená pevnost cihly je 10 MPa.

Pohled na vlhké světlíky

Zděné konstrukce suterénu jsou poškozeny působením vlhkosti. V některých místech jsou poškození vlivem lokálních zdrojů vlhkosti (světlíky) větší. Je doporučeno provést základní sanační opatření.
