E X P E R T N Í P O S U D E K

stanovení aktuálního jakostního stavu dřevěných kcí v objektu

ŽST ČÁSLAV, Tyršova 197/42

Zakázka číslo: 023 - 03 - 2020

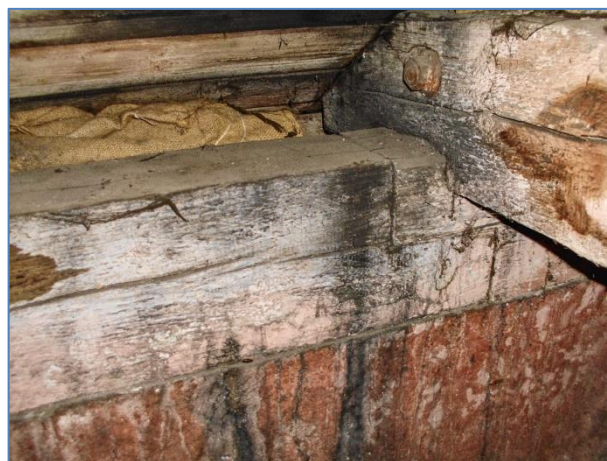
VZ č. - 1 - pozednice – levý krovový systém (viz. obr.č. 16)

- kultivačně prokázána kontaminace **neaktivní** dřevokaznou houbou rodu **GLOEOPHYLLUM** (trámovka) – vlhkost $w = 13,4\%$

Dřevo napadené celulozovorní dřevokaznou houbou, druhem **trámovka trámová** (*Gloeophyllum trabeum*), původcem hnědého destrukčního tlení. Zbarvení dřeva tmavě a černohnědé. **Stadium houby neaktivní.**

- aktivita dřevokazného hmyzu **neprokázaná**

INDEX C - B

Obr.č. 16 – detail styku pozednice ze spodními kleštinami

Mykologický průzkum přístupných konstrukčních prvků krovu neprokázal žádné místo zvýšeného biotického poškození nebo poruch/vad dřeva. Odběrem vzorku **Vz1** (*pozednice na zděné nadezdívce – uliční část*) sice byla zjištěna přítomnost dřevokazné houby trámovka, pouze však v latentním stadiu, bez možnosti aktivity.

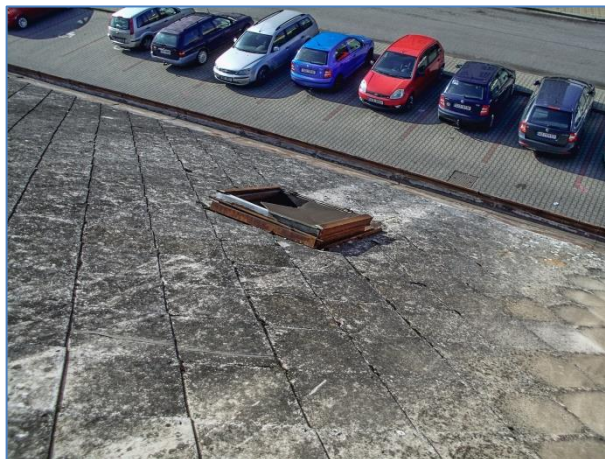
Obr.č. 20 – rozbité sklo u revizního otvoru
(zatékání)

Tento prostor nebyl z bezpečnostního hlediska ohledán (*pevně zabudovaný jediný vlez revizním otvorem*). Spodní revizní otvor – směr do ulice – má poškozené sklo a do půdního prostoru zatéká! Střešní krytina – dožilé, křehké eternitové šablony by v případě chůze po nich byla zcela zničena.

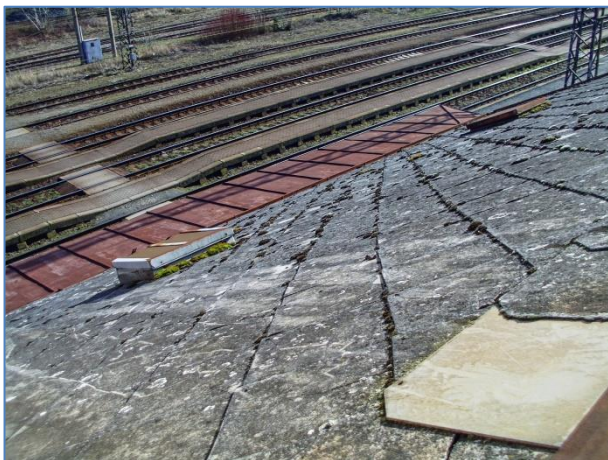
Obr.č. 21 – eternitová „dožilá“ střešní,
velmi křehká, krytina

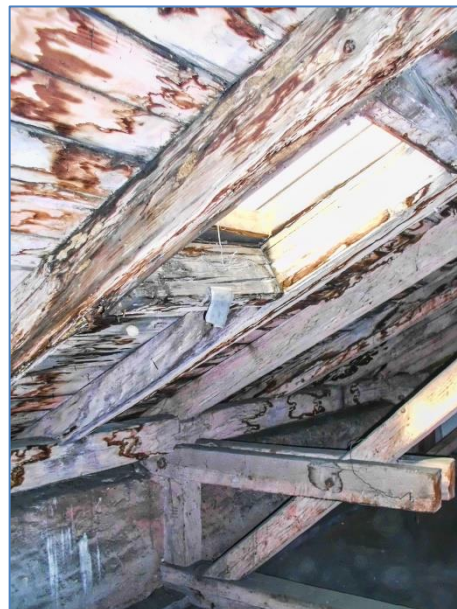
Obr.č. 24 – havarijný stav střešní
konstrukce u revizního otvoru
(směr do ulice)

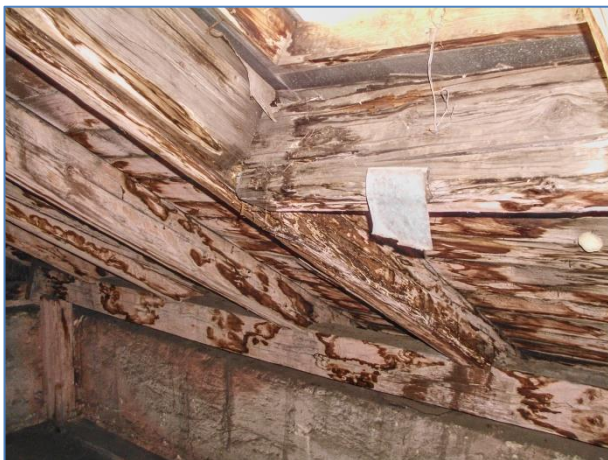
Obr.č. 25 – polodetail havarijní biotické destrukce krokve a pozednice, vč. revizního otvoru

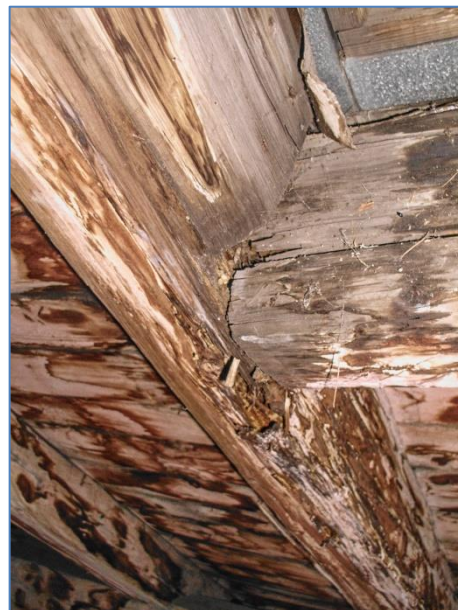
VZ Č. - 2 - krokev – pravý krovový systém (viz. obr.č. 26)

INDEX - D

Obr.č. 26 – detail havarijní biotické destrukce krokve a pozednice, vč. revizního otvoru

Mykologický průzkum přístupných konstrukčních prvků krovu prokázal pouze JEDNU LOKALITU havarijního biotického poškození a to v místě odběru vzorku **Vz2** – revizní otvor směrem do ulice – destrukce krokve a v okolí konstrukce střešního revizního otvoru, kam do současné doby stále zatéká dešťová voda, o čemž svědčí podložené PVC nádoby na zachycení stékající vody a dále tmavé, mokré skvrny na podlaze.

Prvky, a části dřevěných prvků, hloubkově poškozené NAD $1/3$ průřezu – index D (*havarijní stav*) dřevokaznými houbami a činností larev dřevokazného hmyzu, z konstrukce trvale odstranit – vyříznout (*řez je vhodné volit minimálně 50 cm od posledního viditelného poškození, bude-li pak i v řezu nadále patrná hniloba dřeva, doporučuji pokračovat v odřezávání dřeva po 20-ti cm až do dřeva bez biotického poškození*) a nahradit novým, důkladně chemicky ošetřeným dřevem. Je-li prvek hloubkově bioticky poškozen dřevokazným hmyzem, je vhodné destruovanou vrstvu odstranit až na zdravé a pevné dřevo, prvek, i řezné plochy, ošetřit vhodným chemickým přípravkem a zesílit vhodně zvolenou příložkou či plátem.

Přístupná krovová soustava, jako celek, je v zachovalém jakostním stavu a v případě tesařské opravy vytipovaného poškození pravé půdy (*u revizního otvoru*) a položení nového střešního pláště je předpoklad další dlouhodobé funkčnosti, bez větších zásahů a úprav.

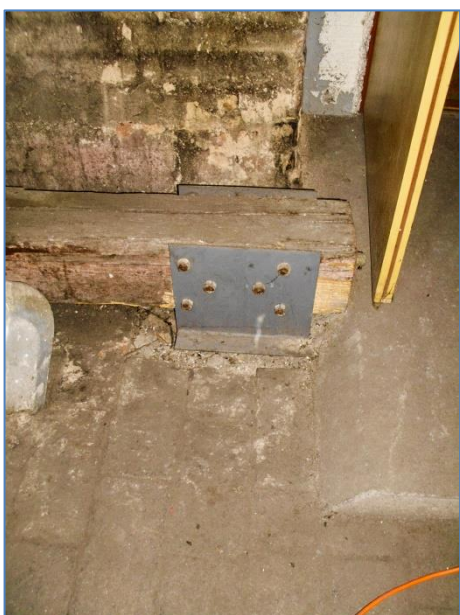
Obr.č. 31 – přerušení vazního trámu (za dveřmi půdního bytu)

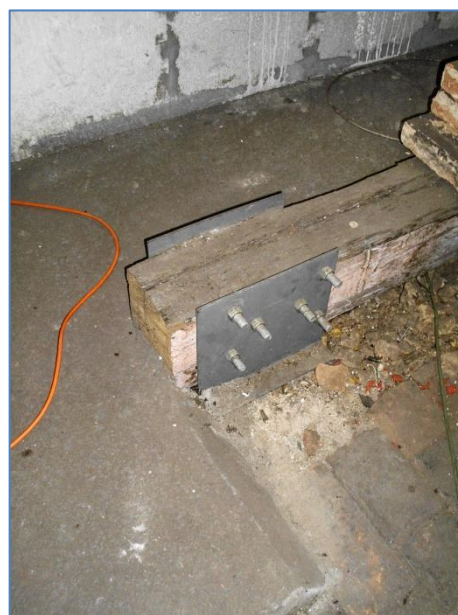
Obr.č. 32 – přerušení vazního trámu (za dveřmi půdního bytu)
