**SO 65-19-10**

**Lipník nad Bečvou – Drahotuše  
Železniční most v ev. km 204,879**

**GEOTECHNICKÝ A STAVEBNĚTECHNICKÝ PRŮZKUM**

Praha, květen 2019

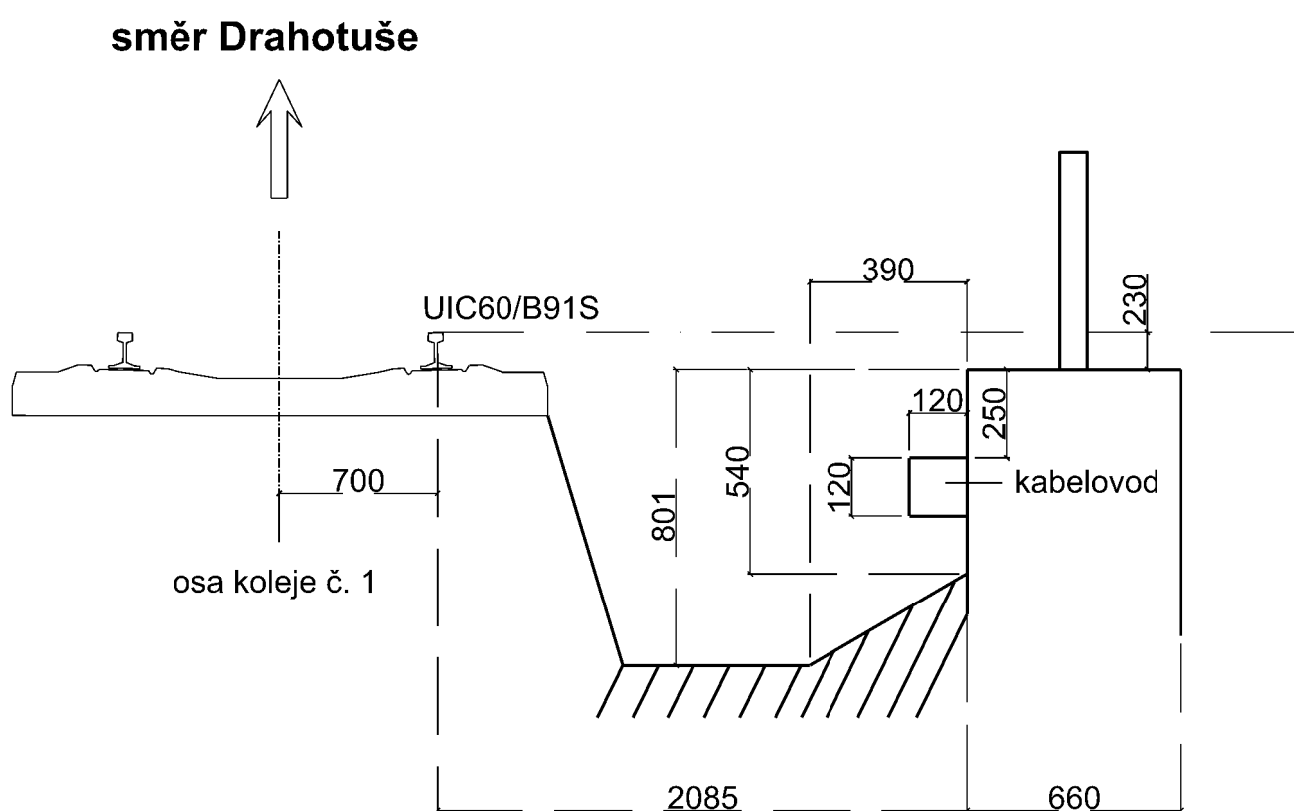
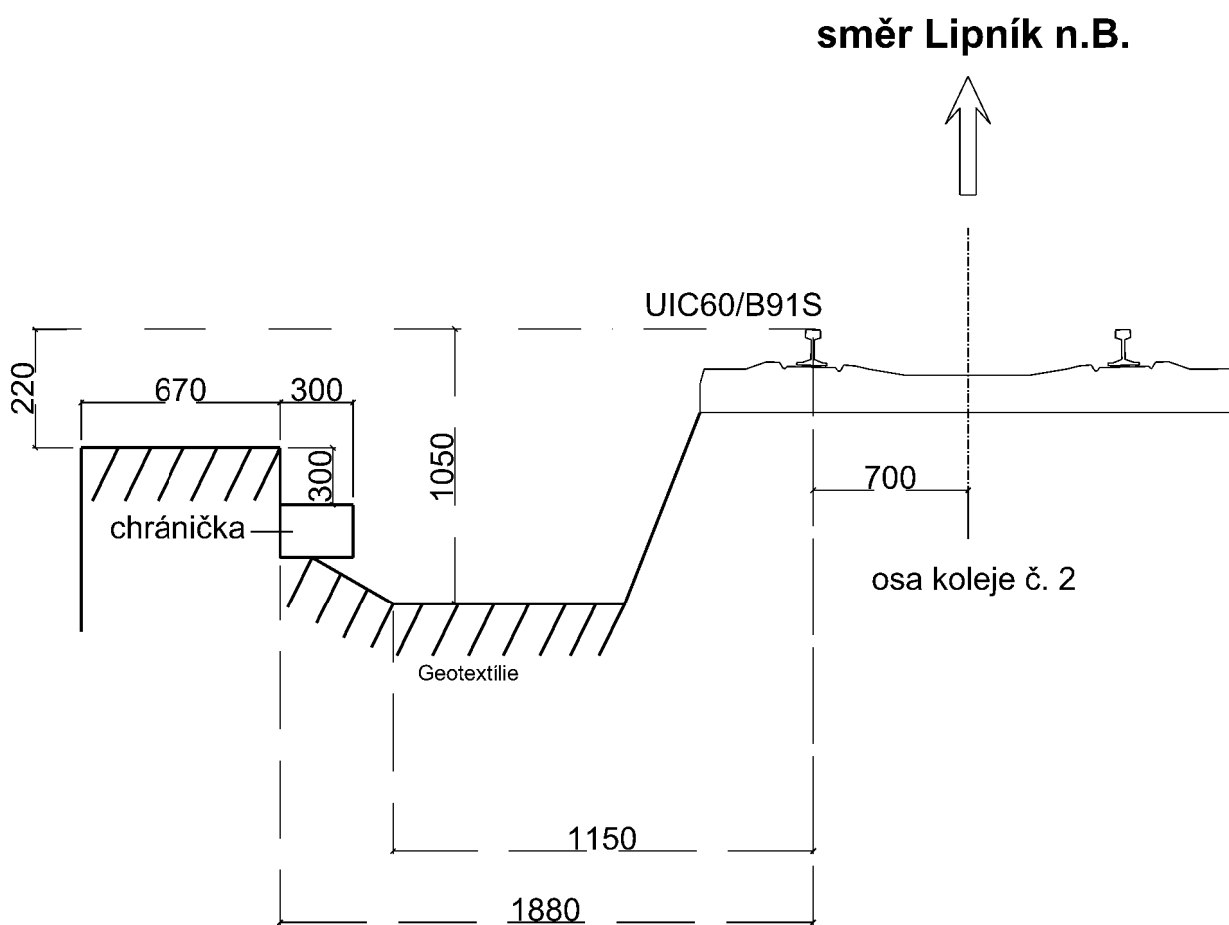
## Schéma kopané sondy v příčném řezu objektem

- **kopaná sonda KS1** byla provedena vpravo od koleje č. 1, ve vzdálenosti cca 0,66 m od římsy mostu
- v sondě KS1 bylo zjištěno, že povrch betonu nosné konstrukce objektu se vyskytuje v hloubce cca 1,03 m pod temenem přilehlé kolejnice
- povrch konstrukce je bez ochranné geotextílie
- v sondě byla zastižena plastová chránička Ø cca 120 mm
- **kopaná sonda KS2** byla provedena vlevo od koleje č. 2, ve vzdálenosti cca 1,15 m od krajní kolejnice
- v sondě KS2 bylo zjištěno, že povrch betonu nosné konstrukce objektu se vyskytuje v hloubce cca 1,05 m pod temenem přilehlé kolejnice
- povrch konstrukce je kryt ochrannou geotextílií
- v sondě byla zastižena plastová chránička Ø cca 300 mm

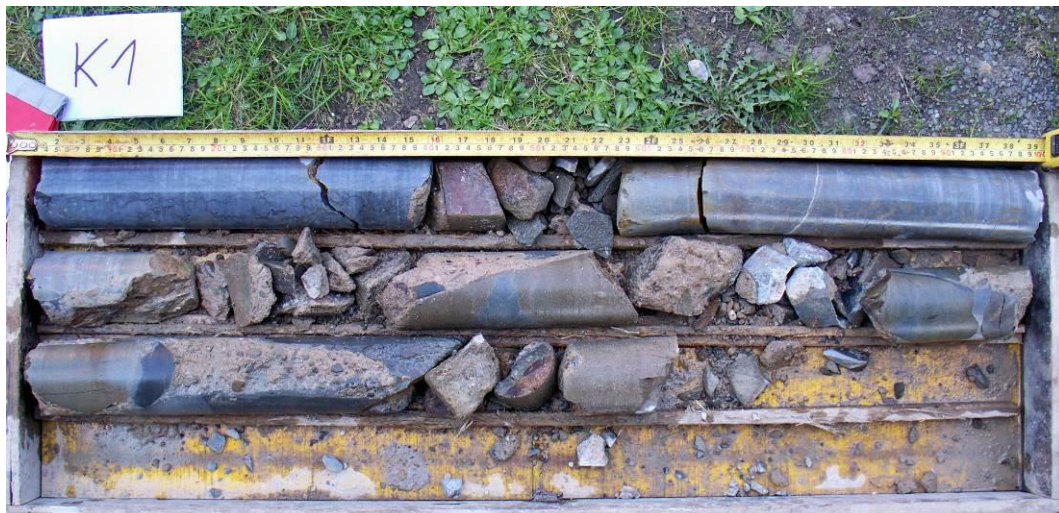
Obr. č. 1 – diagnostický vrt K1

**Kamenné zdivo klenby pojené maltou**

Kameny: vápenec – kompaktní, pevný, zdravý, šedý až modrý, místy s rezavými žilkami, lze obtížně rozbíjet kladivem

v hloubce 1,90-2,10 m spára vyplněná injekční směsí

Pojivo: malta vápenná – slabě degradovaná, písčité barvy, pórovitá, tvoří s kameny souvislá jádra, vrtáním rozrušena a částečně vyplavena, s příměsí říčního kameniva velikosti 0,5-2 cm

Výnos: 95 %, v podobě souvislých kusů jader velikosti až 33 cm a úlomků velikosti do 8 cm

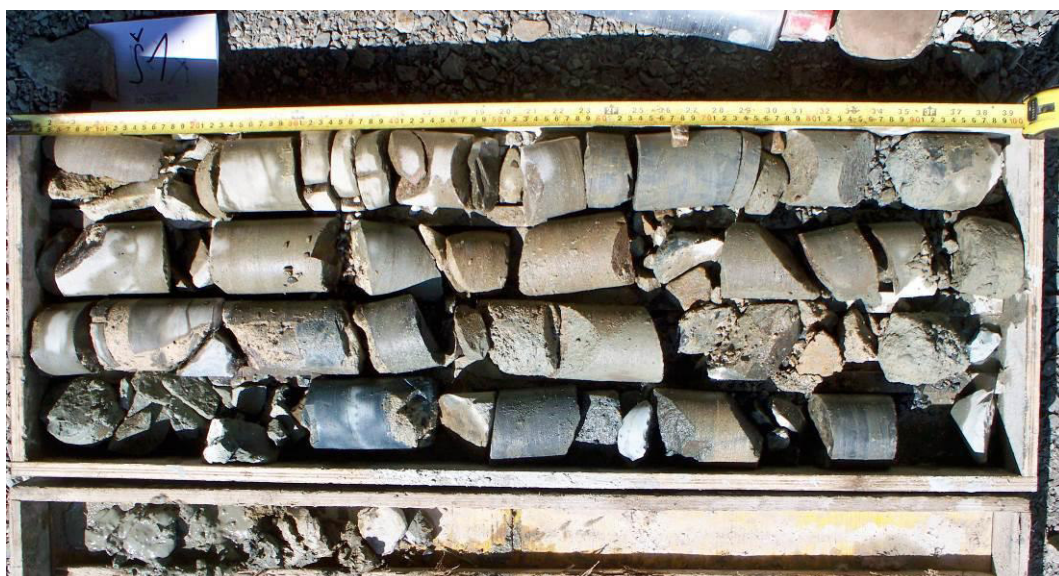
Obr. č. 2 – diagnostický vrt Š1

**Kamenné zdivo opěry pojené maltou**

v hloubce cca 3,30-3,45 m spára vyplněná injekční směsí

Pojivo: malta vápenná – slabě až silně degradovaná, písčité barvy, pórovitá, tvoří s kameny souvislá jádra, vrtáním rozrušena a částečně vyplavena

Poznámka: Základová spára zastižena v hloubce 4,00 m.

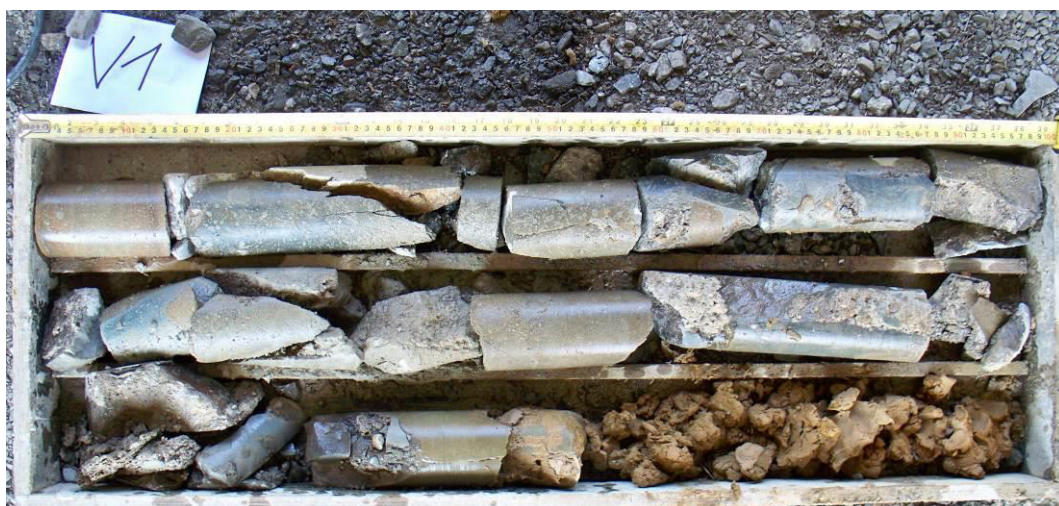
Obr. č. 3 – diagnostický vrt V1

**Kamenné zdivo opěry pojené maltou**

v hloubce 1,00-1,20 m spára vyplněná injekční směsí

Pojivo: malta vápenná – silně degradovaná, písčité barvy, pórovitá, místy tvoří s kameny souvislá jádra, vrtáním rozrušena a částečně vyplavena

Poznámka: Rub opěry zastižen v hloubce 2,55 m.
