**MODERNIZACE TRATI PLZEŇ – DOMAŽLICE – STÁTNÍ HRANICE SRN,
4. STAVBA, ÚSEK DOMAŽLICE (MIMO) – STÁTNÍ HRANICE SRN**

Podrobný geotechnický průzkum pražcového podloží

FOTODOKUMENTACE

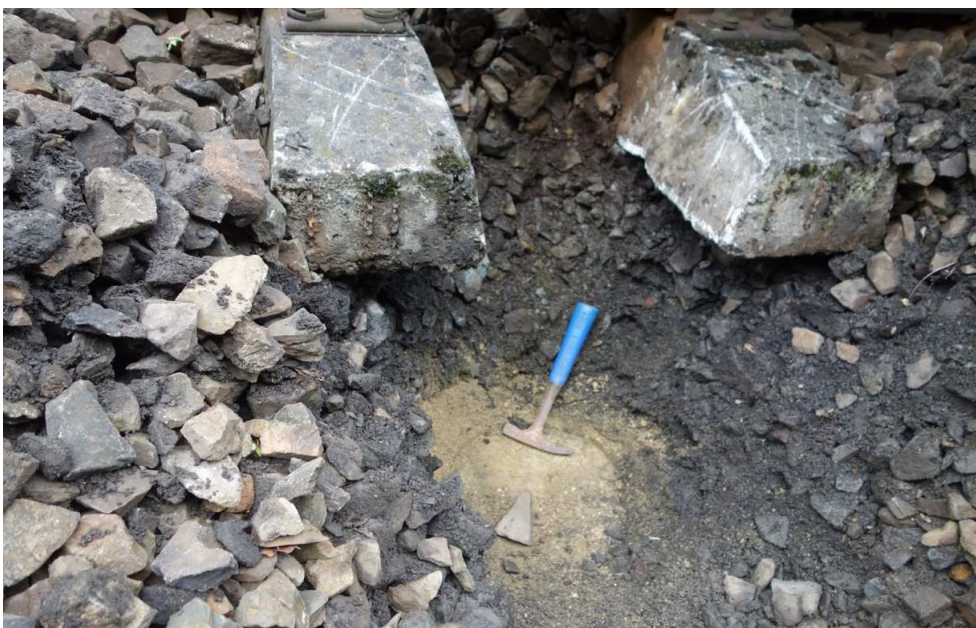
Foto 1: Sonda K1 v km 174,400

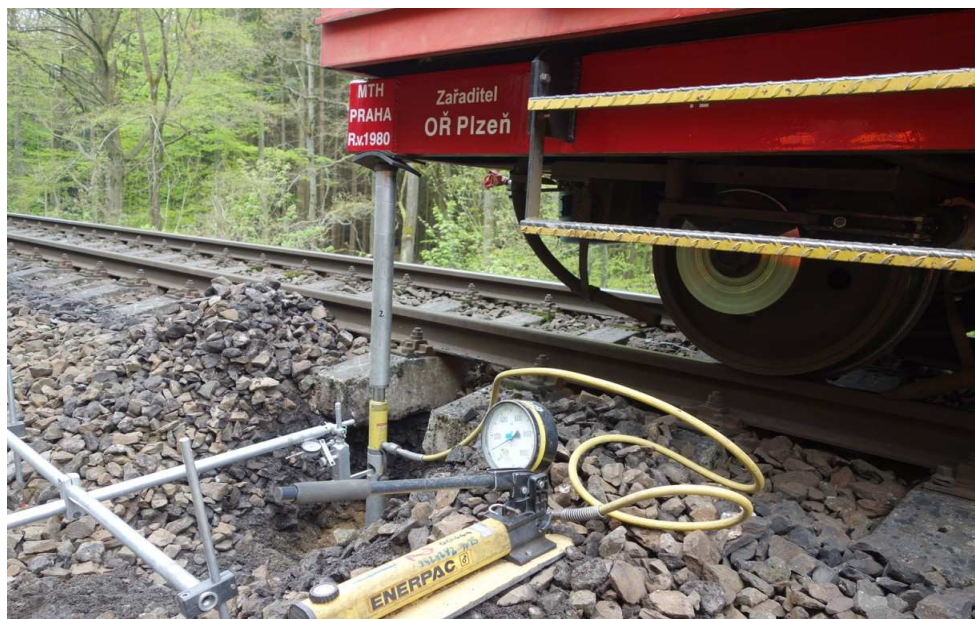
Foto 2: Statická zatěžovací zkouška v sondě K1 v km 174,400

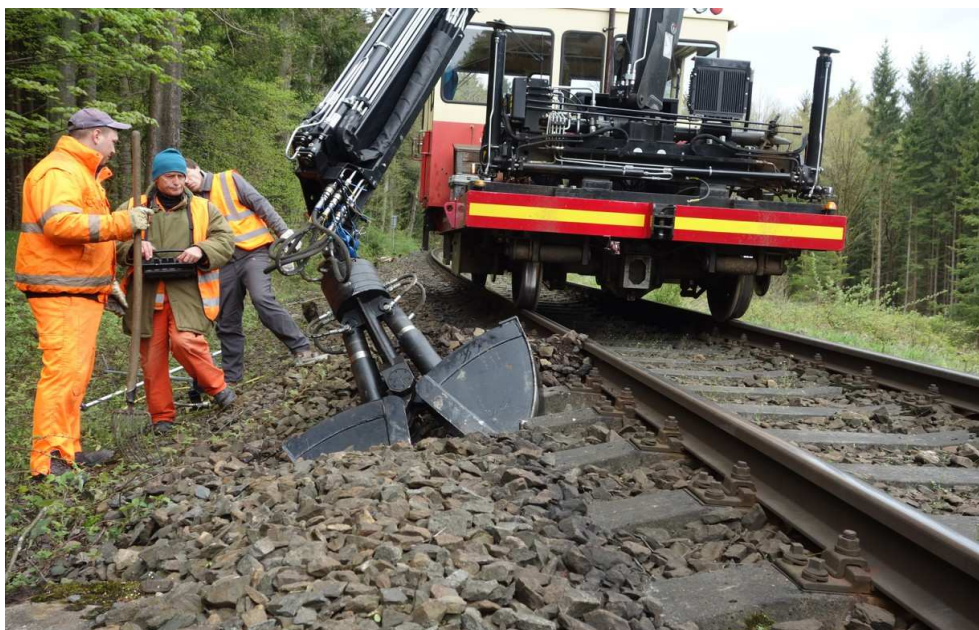
Foto 3: Strojní hloubení sondy K4 v km 175.010

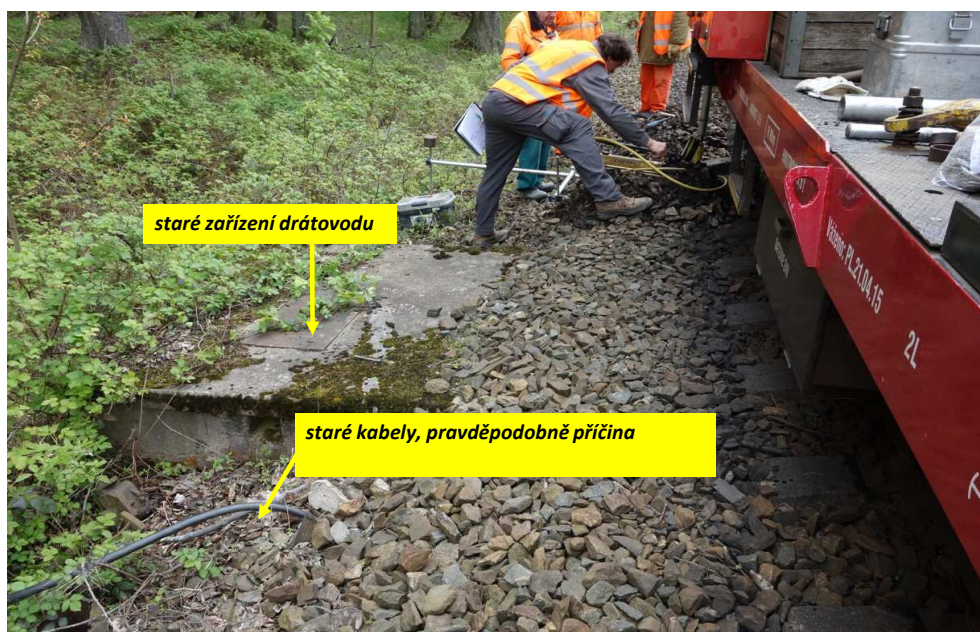
Foto 4: Statická zatěžovací zkouška v sondě K4 v km 175,010

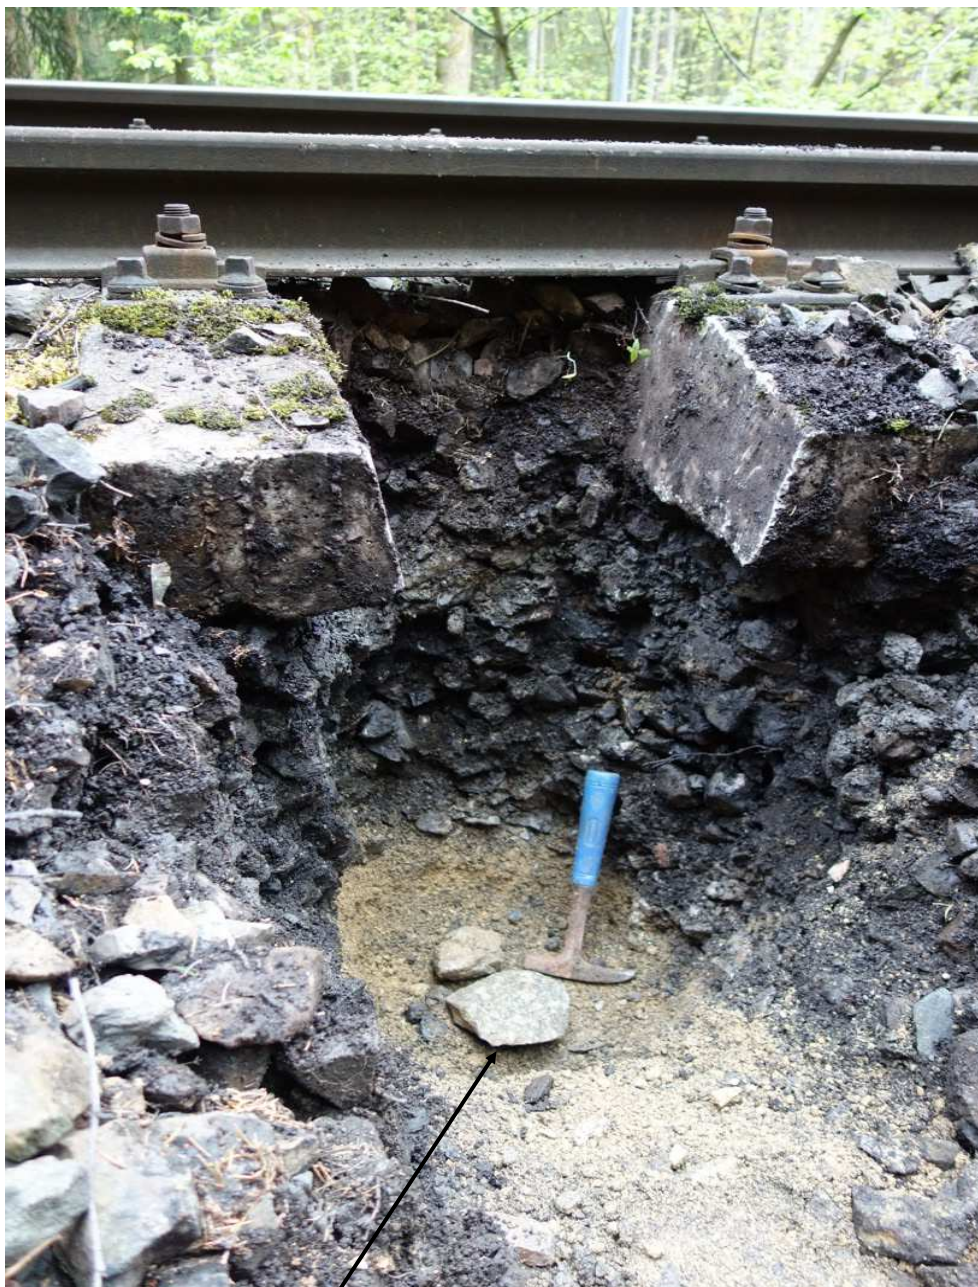
Foto 5: Sonda K5 v km 175,200 (vlevo)

kameny porfyrické žuly

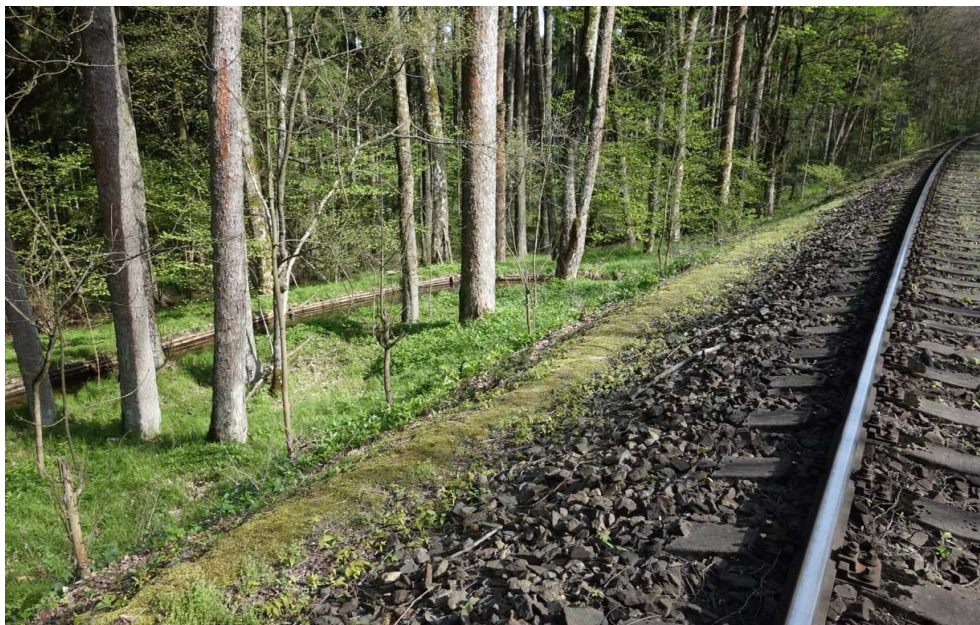
Foto 6: Morfologie trati v okolí sondy K6 (175.400)
(vlevo náhon Teplé Bystré)

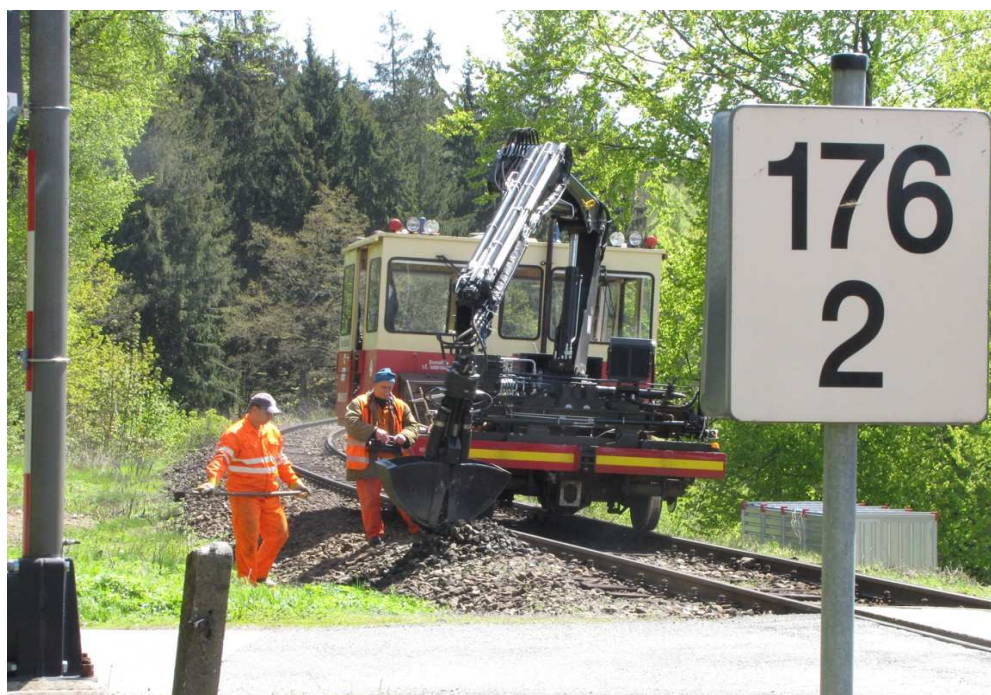
Foto 7: Hloubení sondy K10B v km 176,214

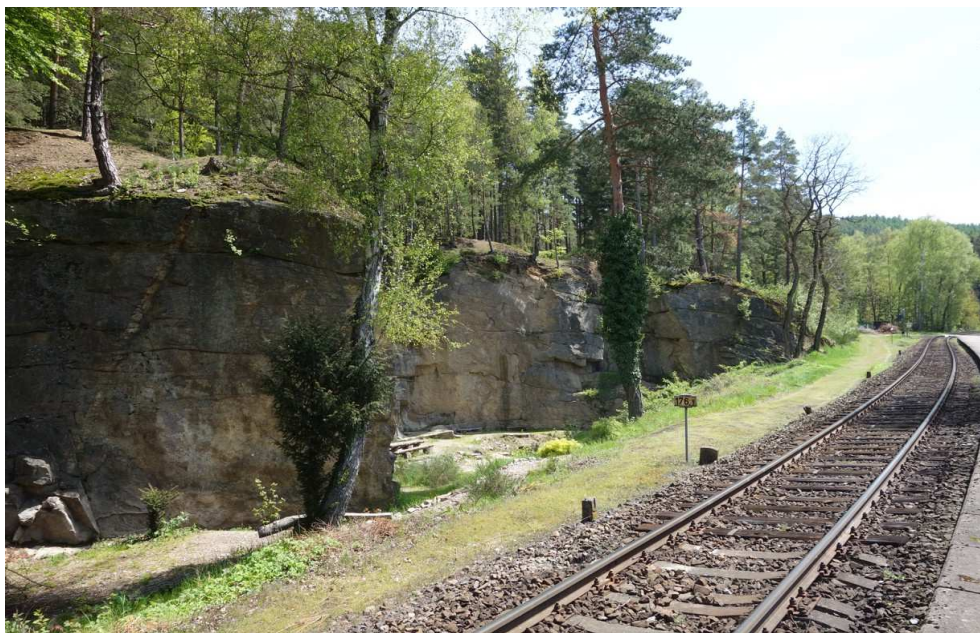
Foto 8: Opuštěný žulový lom v žst. Babylon

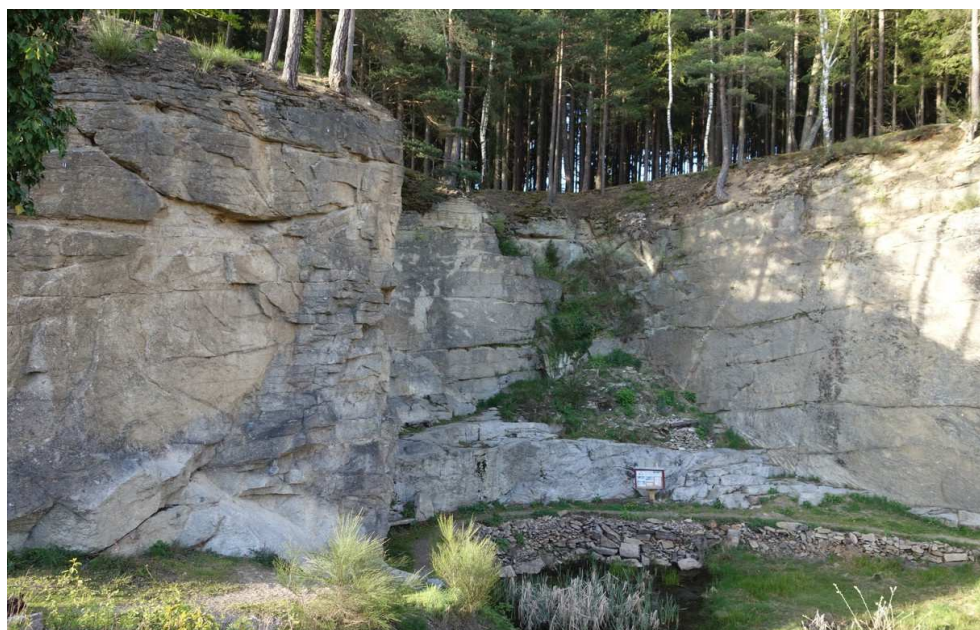
Foto 9: Pohled do lomu - žula babylonského granitového masivu

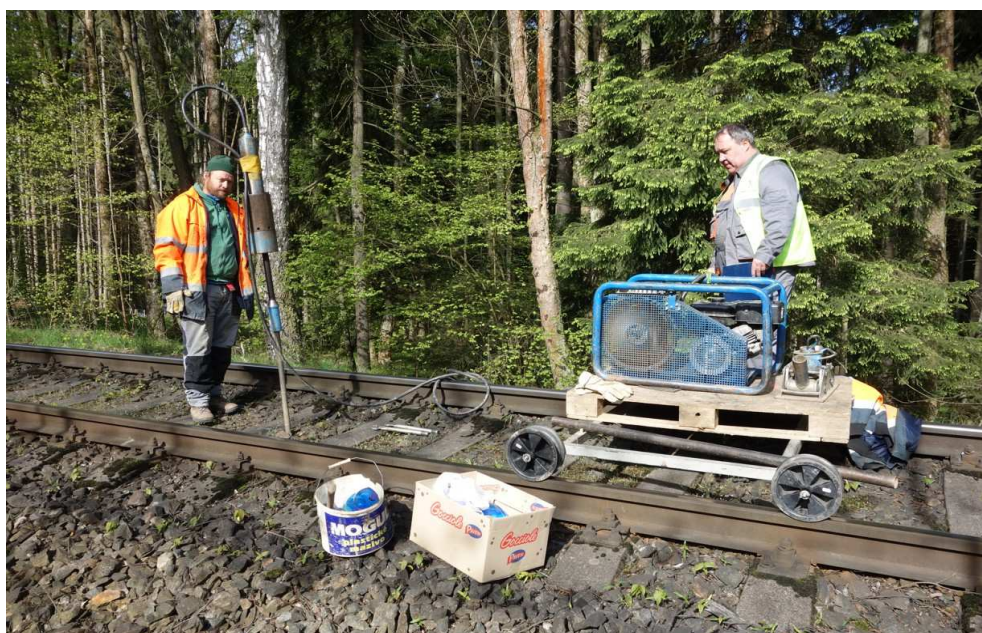
Foto 10: Dynamická penetrace P3 v km 175,561

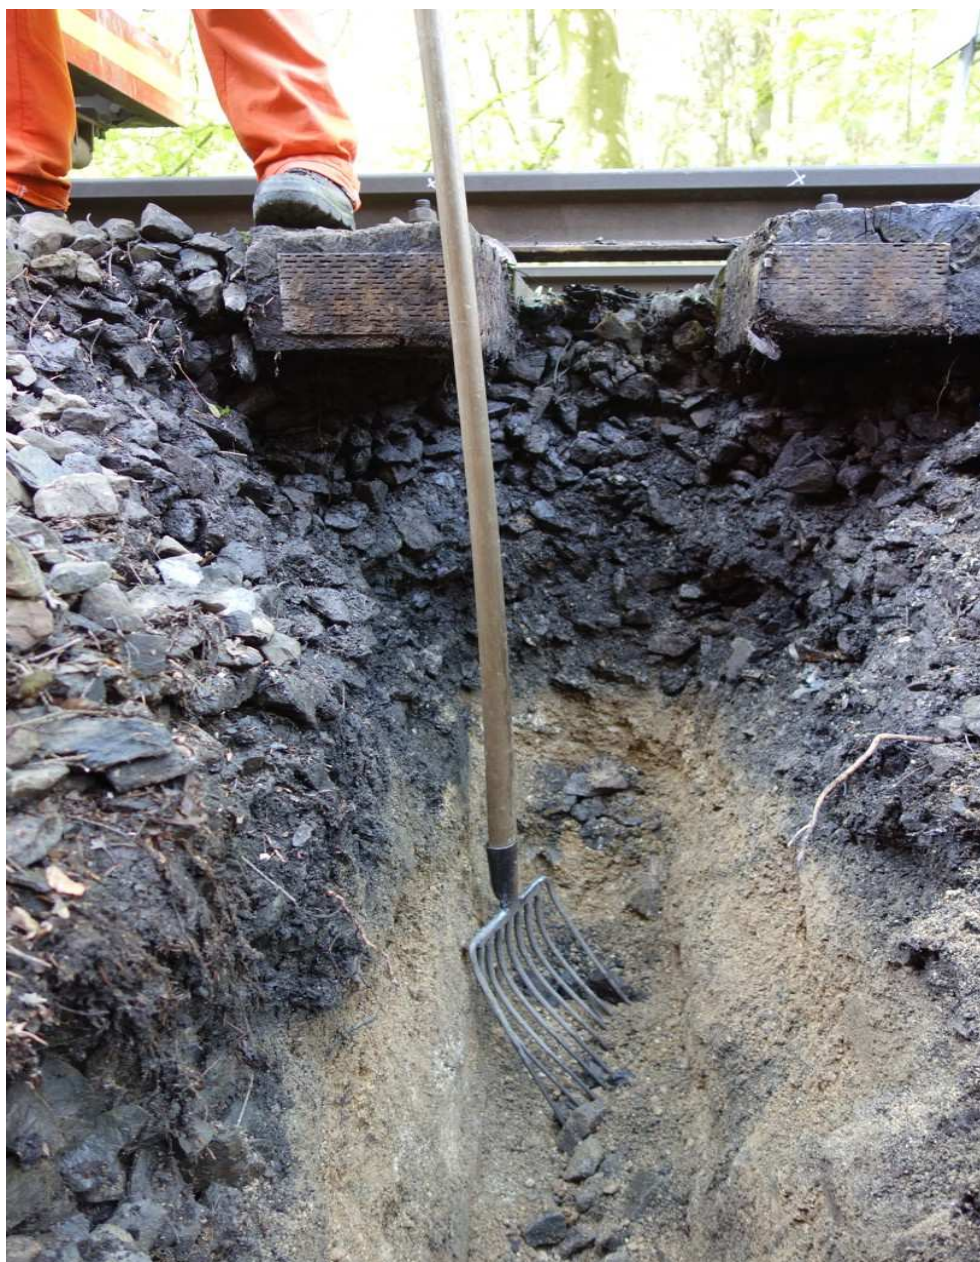
Foto 11: Sonda K12 v km 176,600 (vlevo) - u "Čertova kamene"

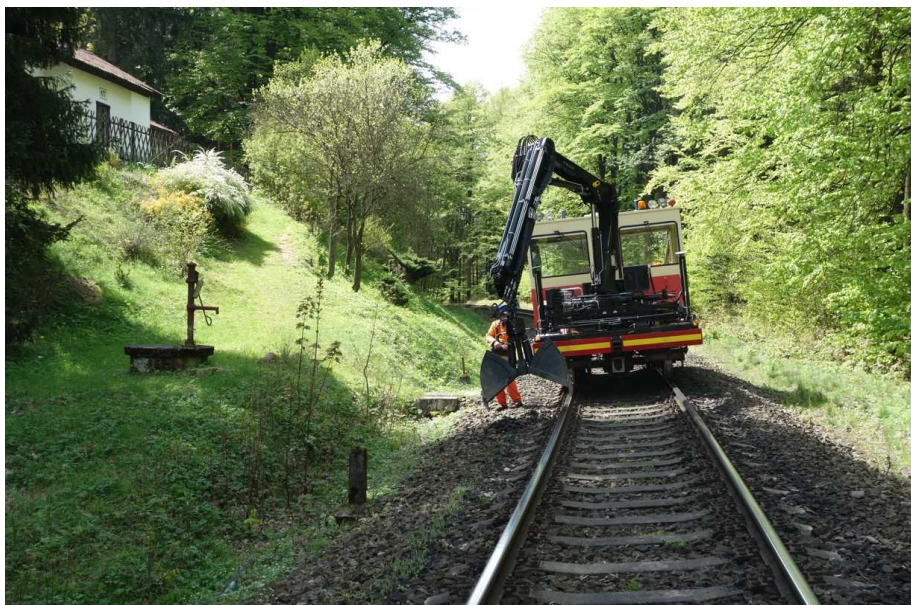
Foto 12: Hloubení sondy K14 v km 177,028

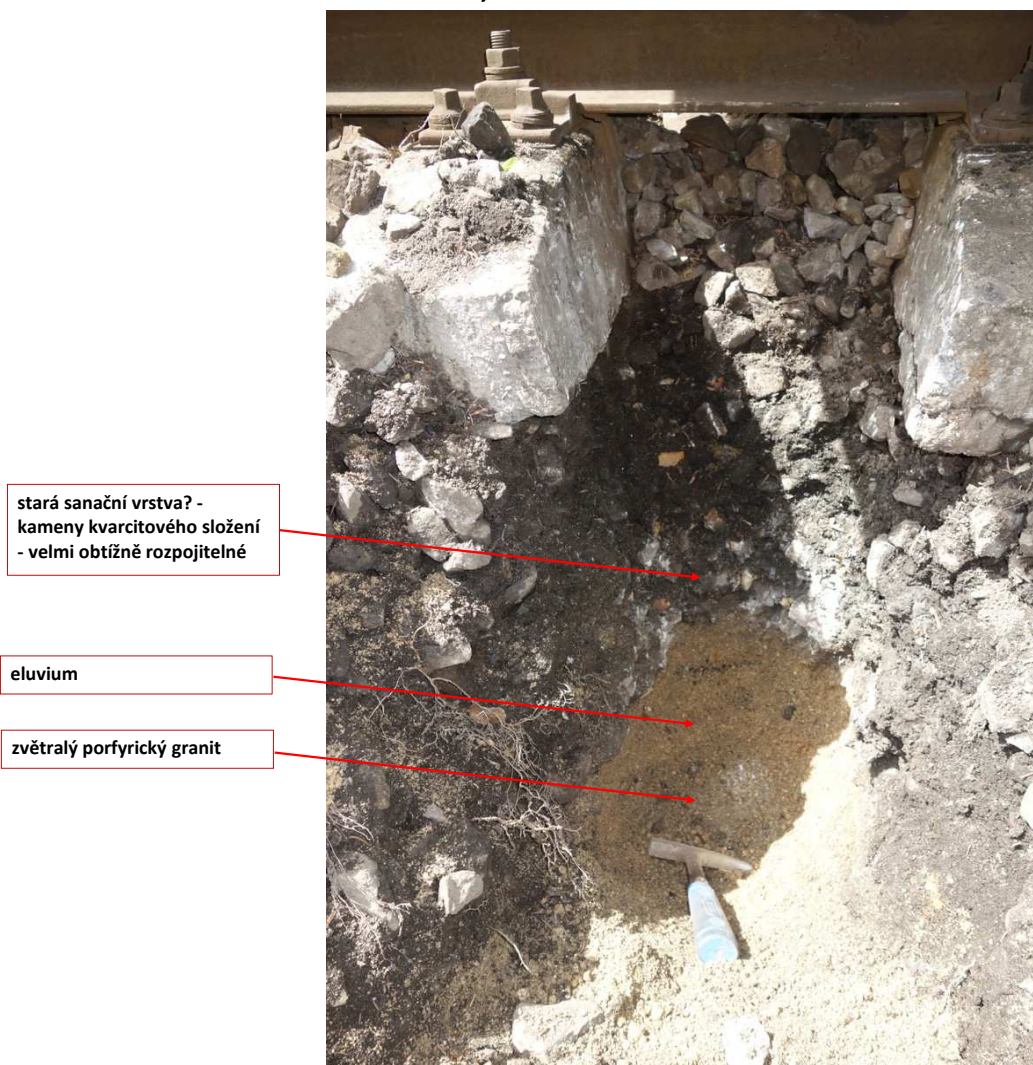
Foto 13: Sonda K14 v km 177,028

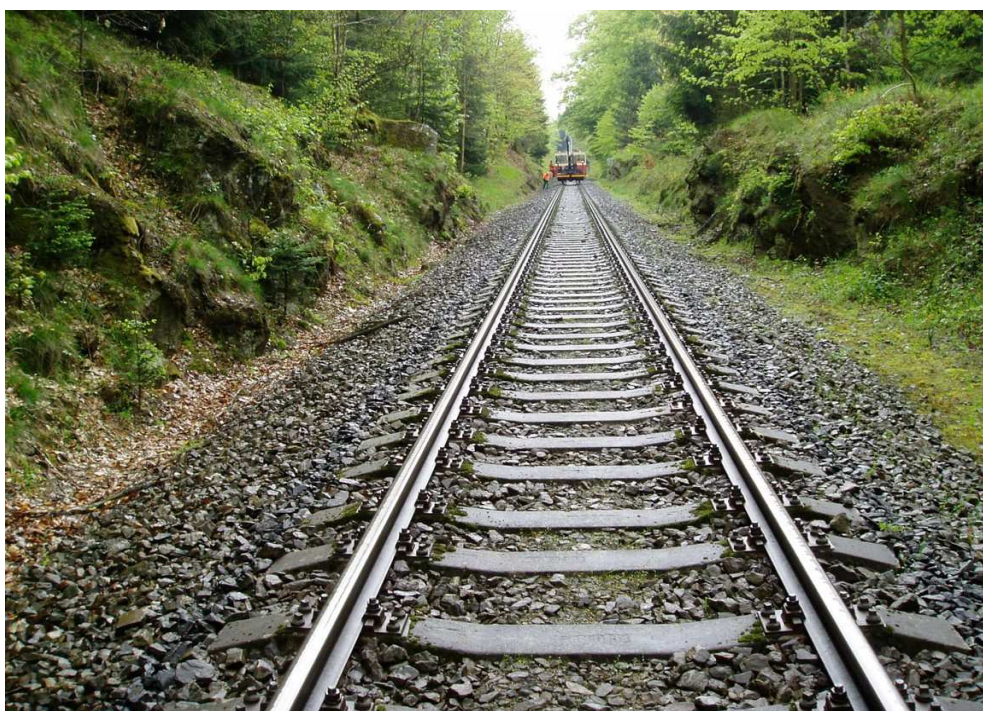
Foto 14: Hloubení sondy K19 v km 178,000 a morfologie trati

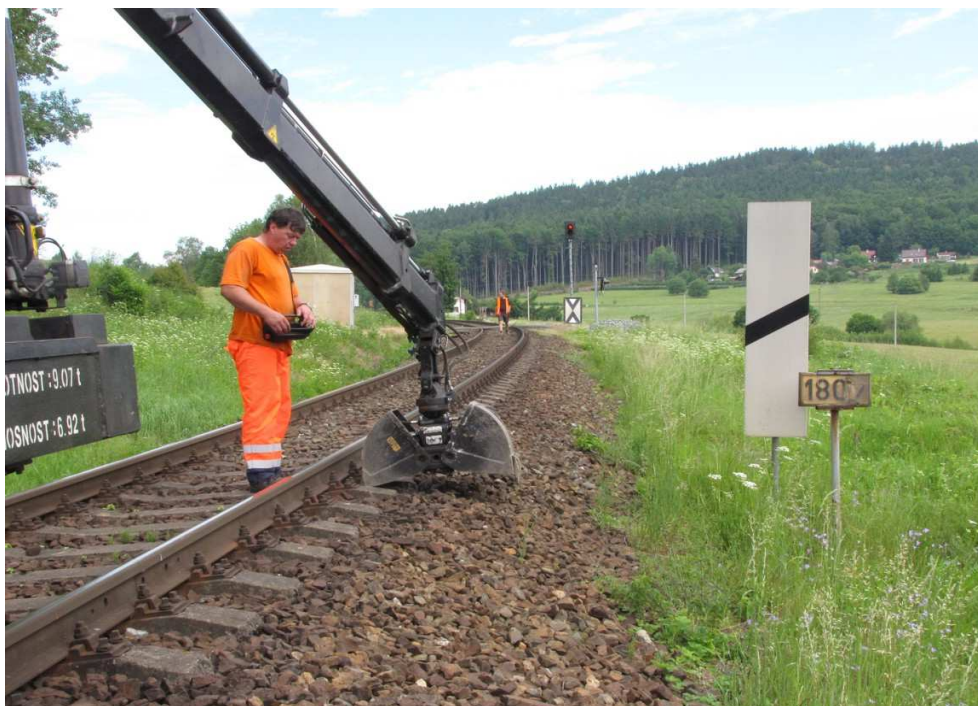
Foto 16: Hloubení sondy K28 v km 180.700

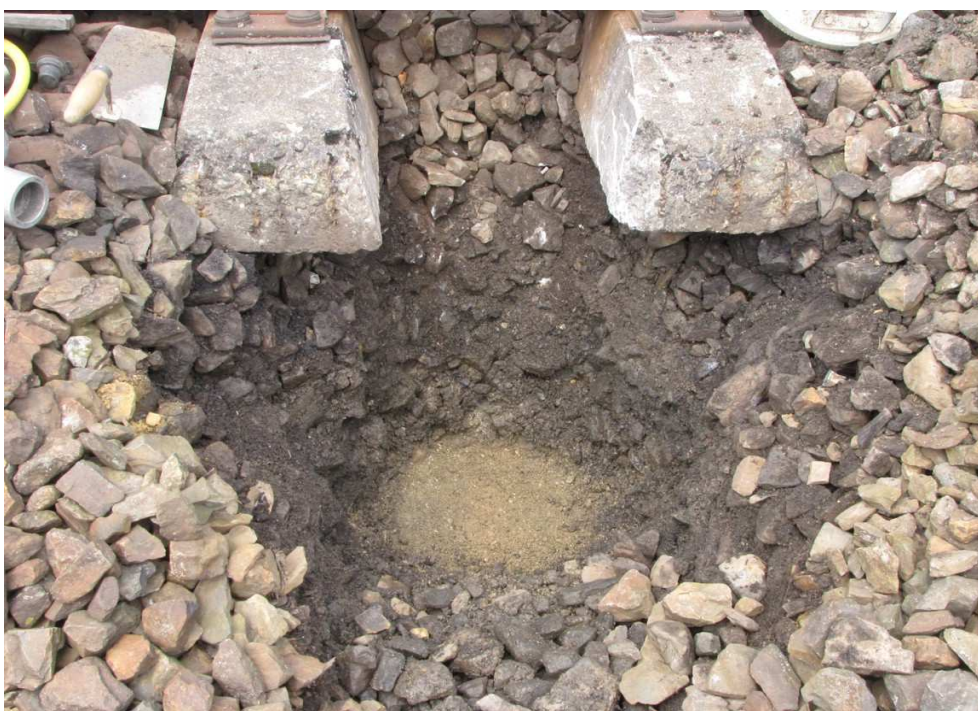
Foto 17: Sonda K28 v km 180.700

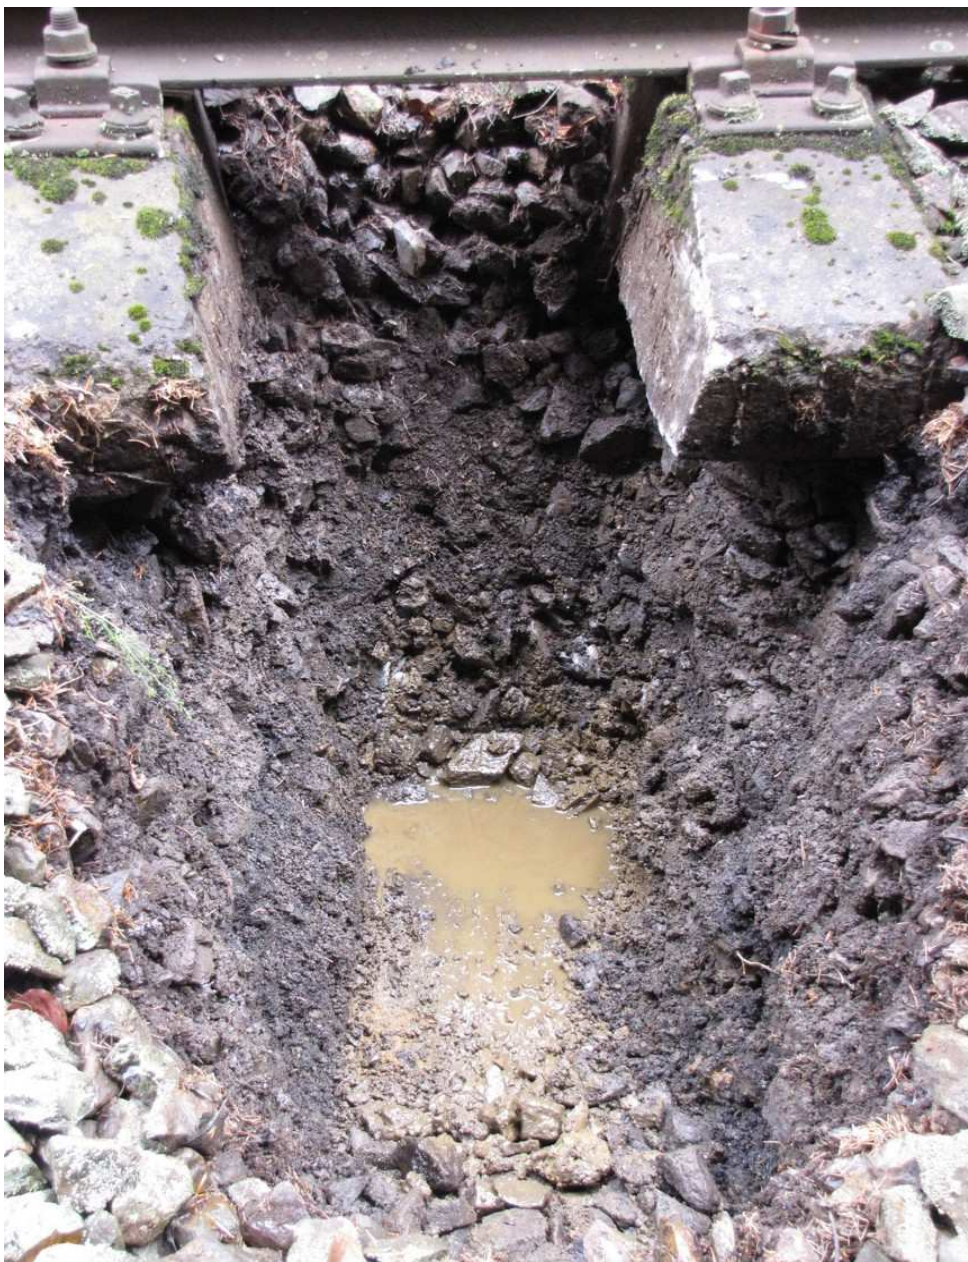
Foto 18: Sonda v km 181.300

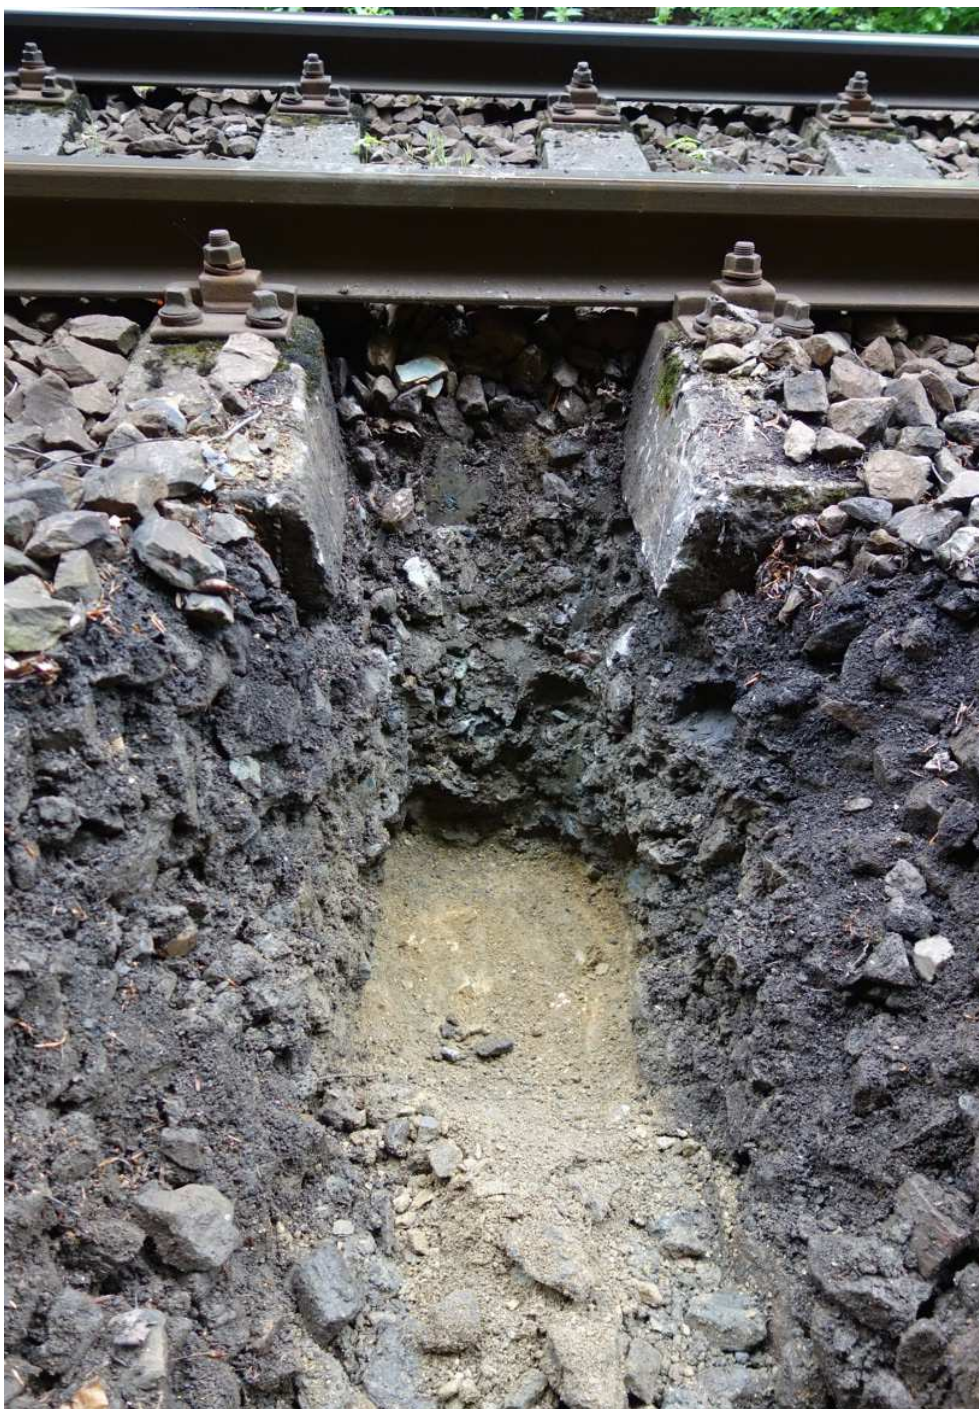
Foto 19: Kopaná sonda K36 v km 182.300

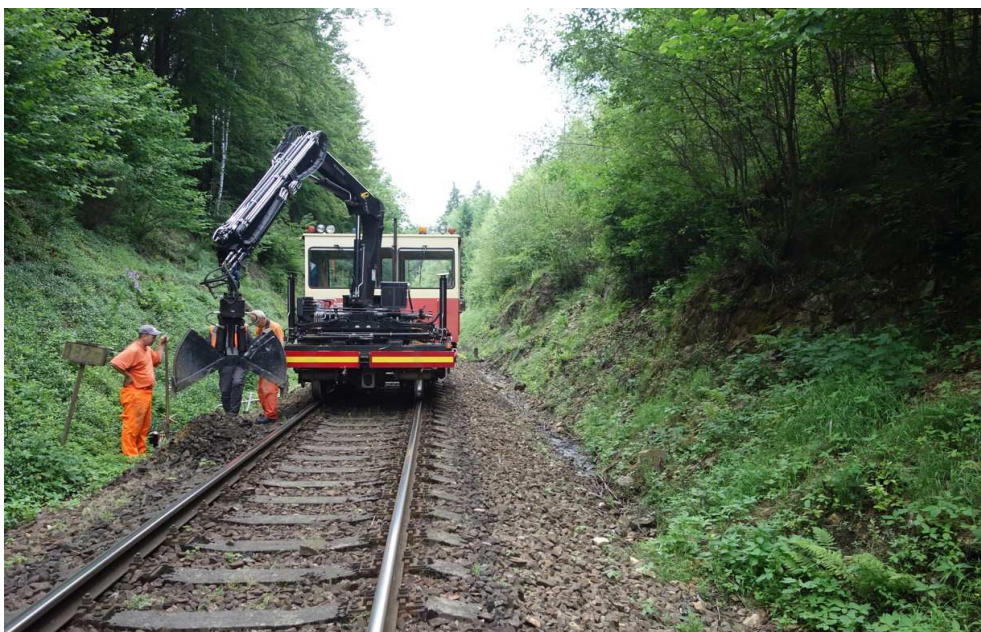
Foto 20: Hloubení sondy K38A v km 182.700

skalní povrch pod kolejovým ložem se pro zatěž. zk. nepodařilo zarovnat - hloubena náhradní sonda KS38B v km 182.705

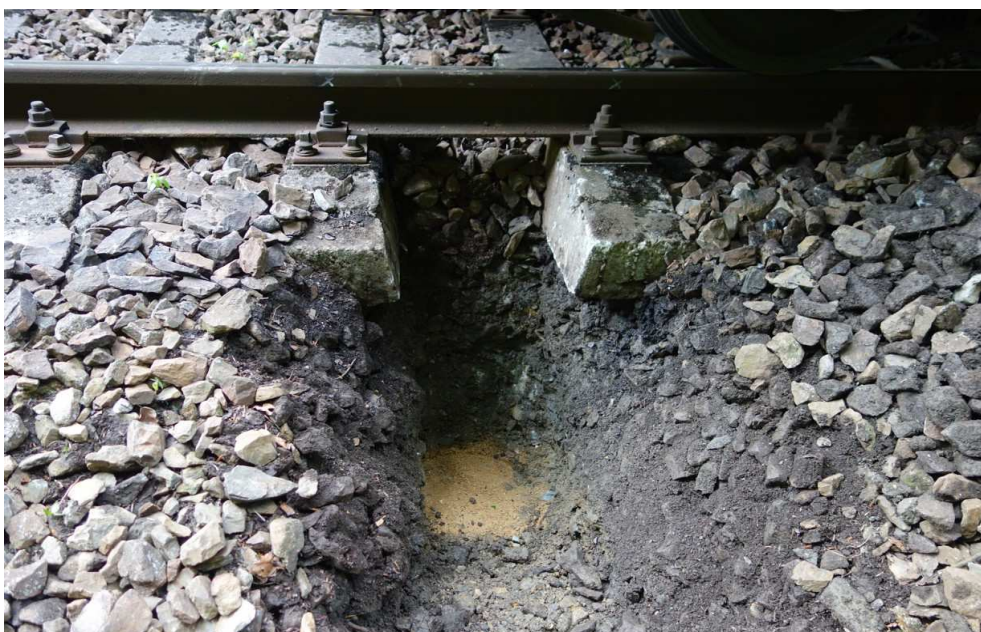
Foto 21: Sonda K38B v km 182.705 (na dně vyrovnávací vrstva písku pro zatěž. zkoušku)

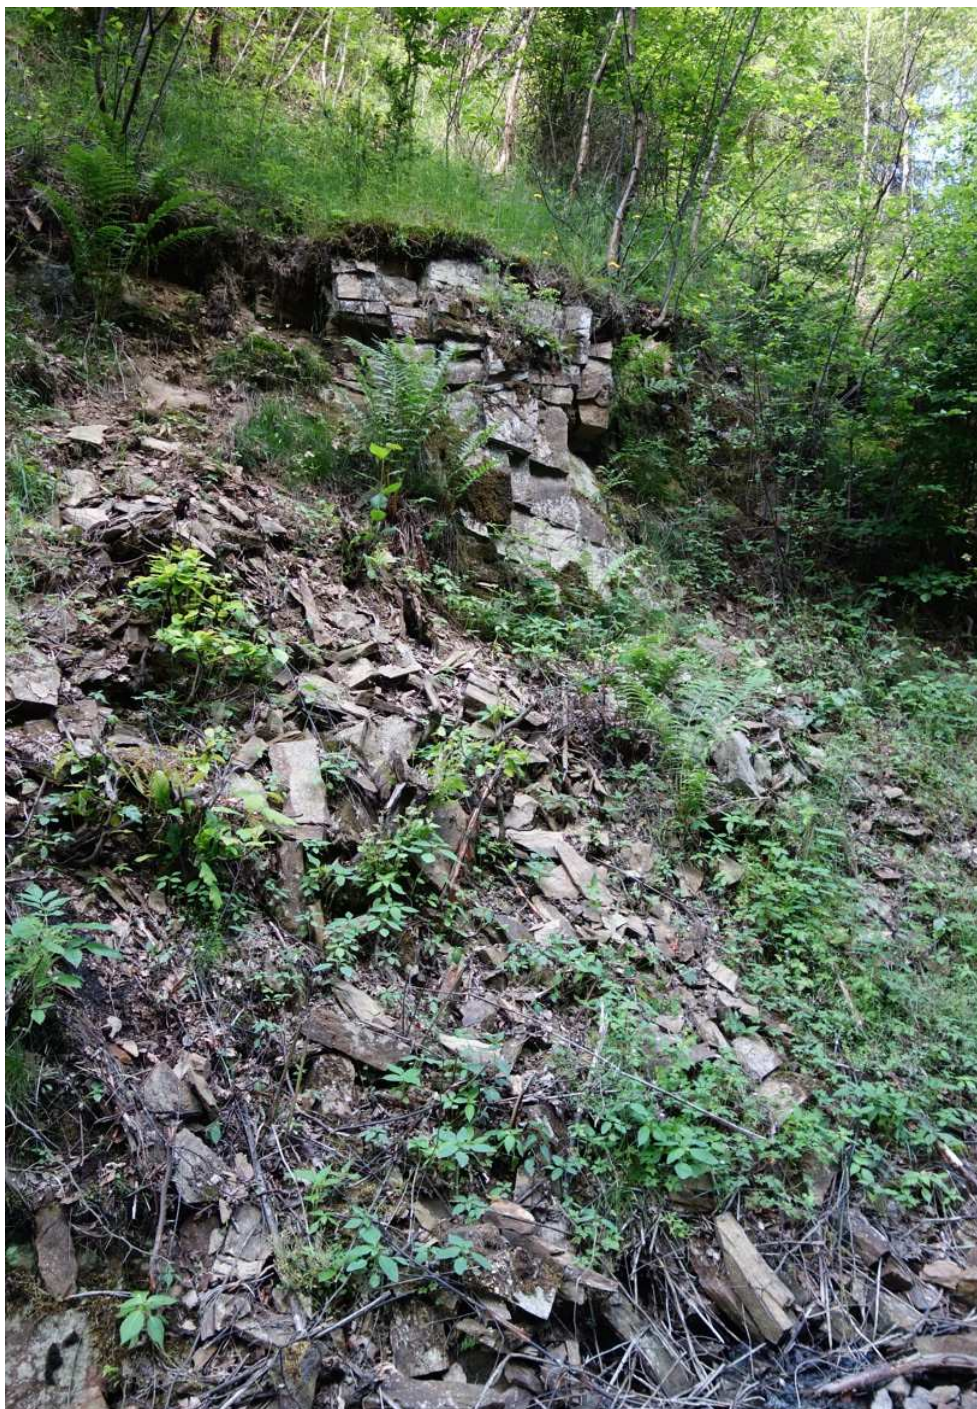
Foto 22: Erozní jevy v pravé straně zářezu v úseku 182.690 - 182.720

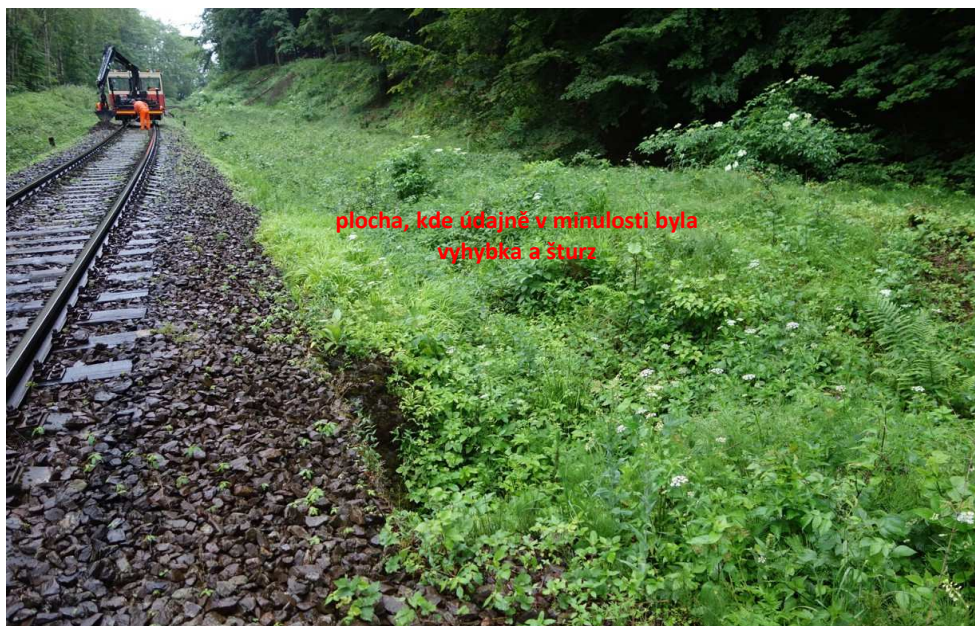
Foto 23: Hloubení sondy K40 v km 183.156

plocha, kde údajně v minulosti byla
vyhýbka a štůr

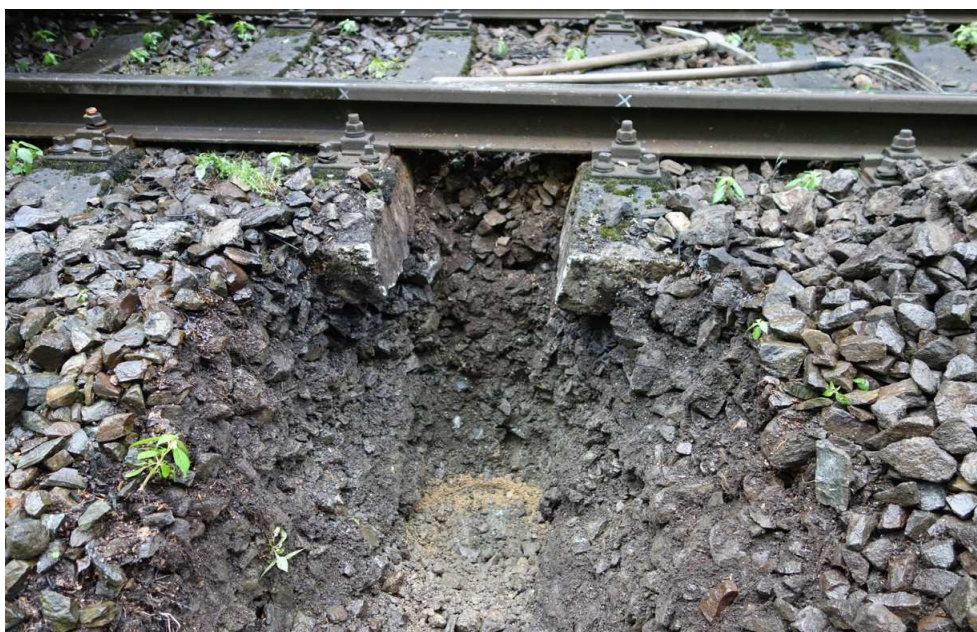
Foto 24: Kopaná sonda K40 v km 183.156

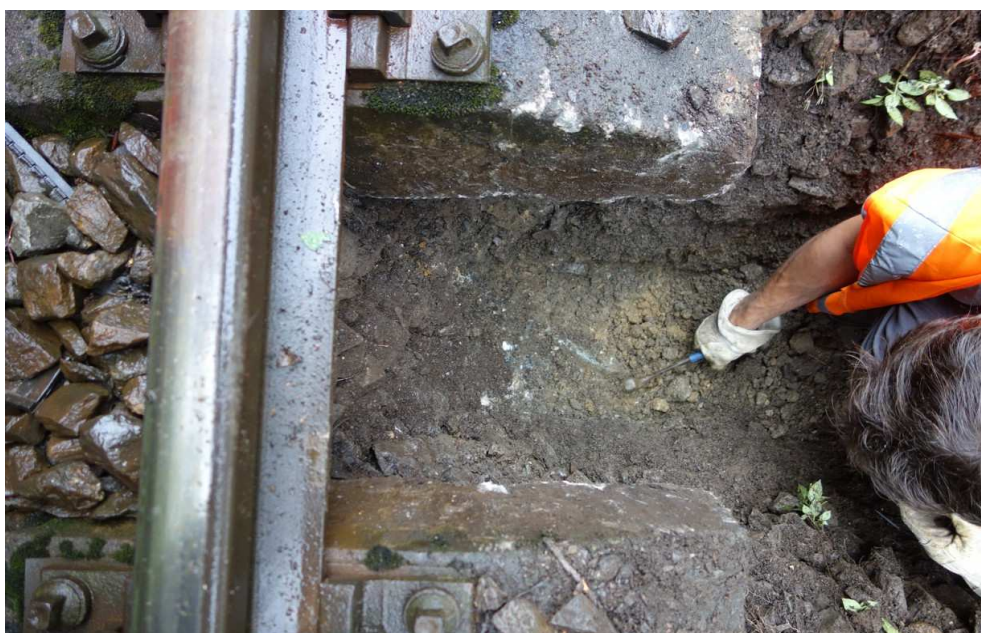
Foto 25: Kopaná sonda K41 v km 183.300

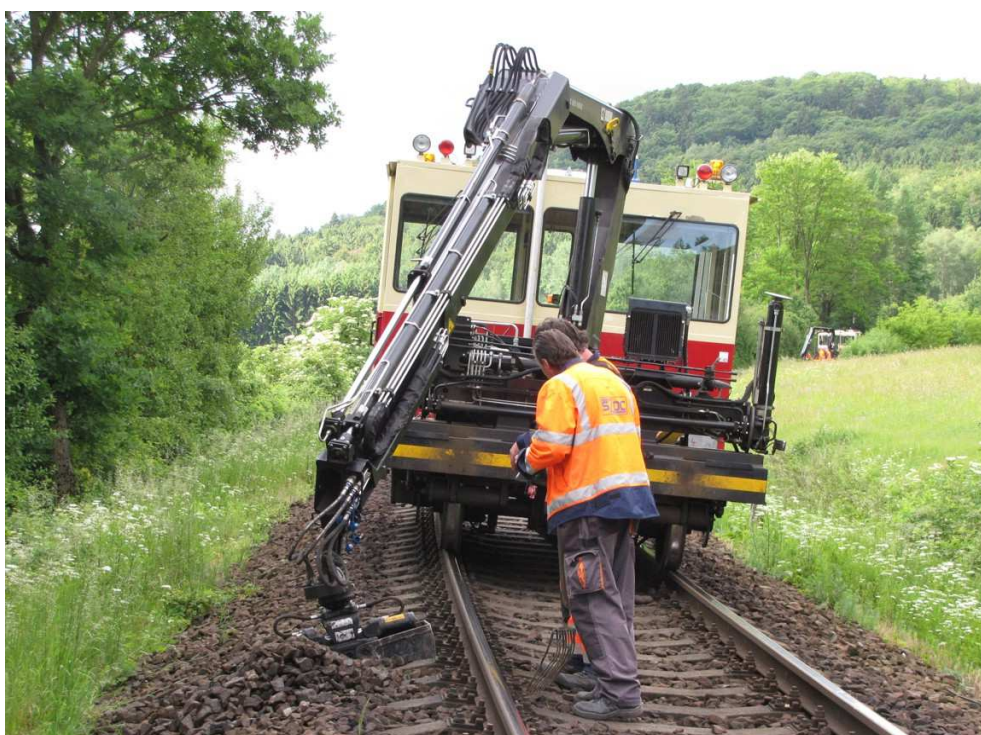
Foto 26: Hloubení sond K42 (drezína v popředí) a K43 (drezína v pozadí snímku)

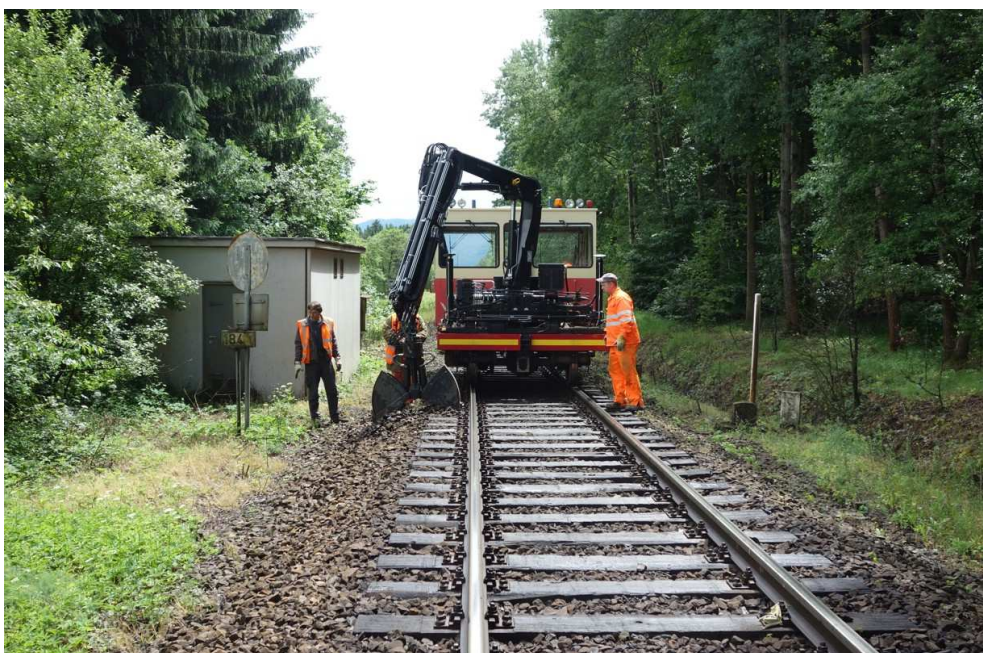
Foto 27: Zatěžovací zkouška v sodě K45 v km 184.100 (st. hranice)

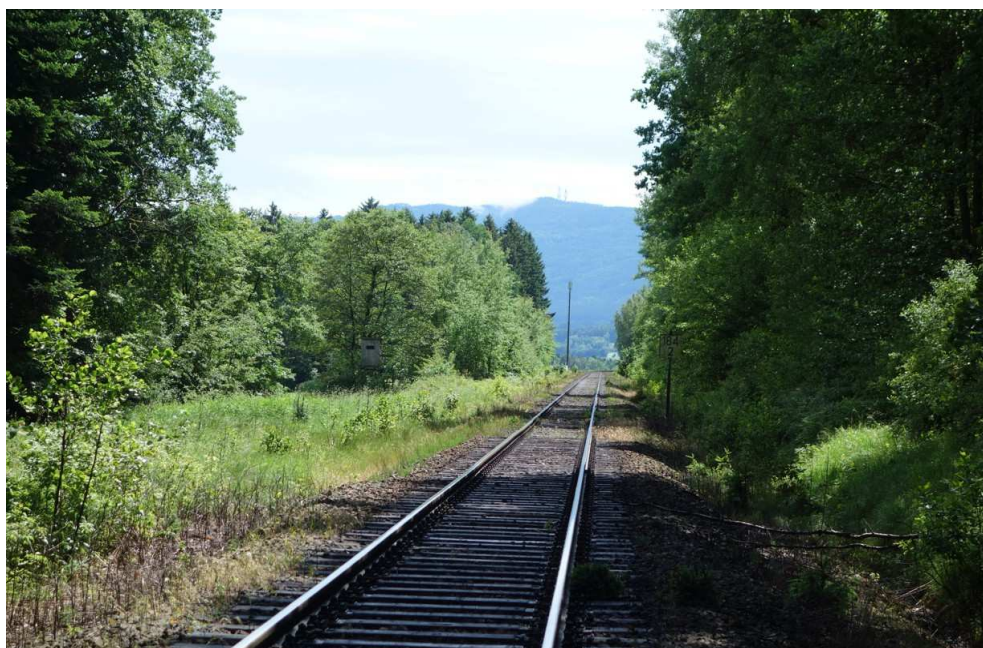
Foto 28: Bavorská část, v dálce masiv hory Hoher Bogen

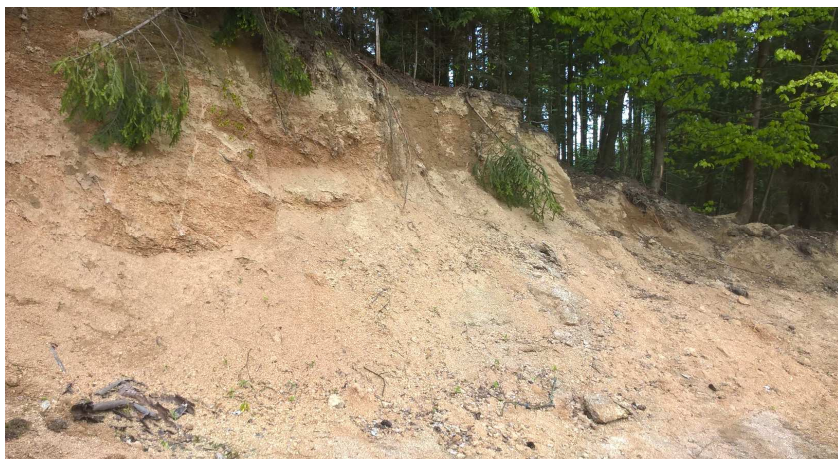
Foto 29: Odkryv eluviálních žulových písků a štěrků

Manipulační plocha Městských lesů Domažlice (v lese cca 250 SZ od stanice Č. Kubice)

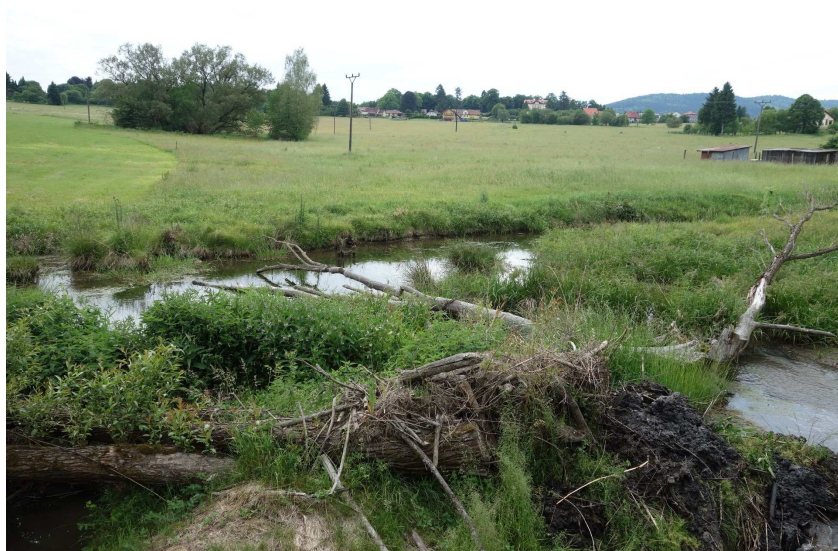
Foto 30: úsek v km 179,870 - 180,123 (mokřadní terén) - vpravo trati

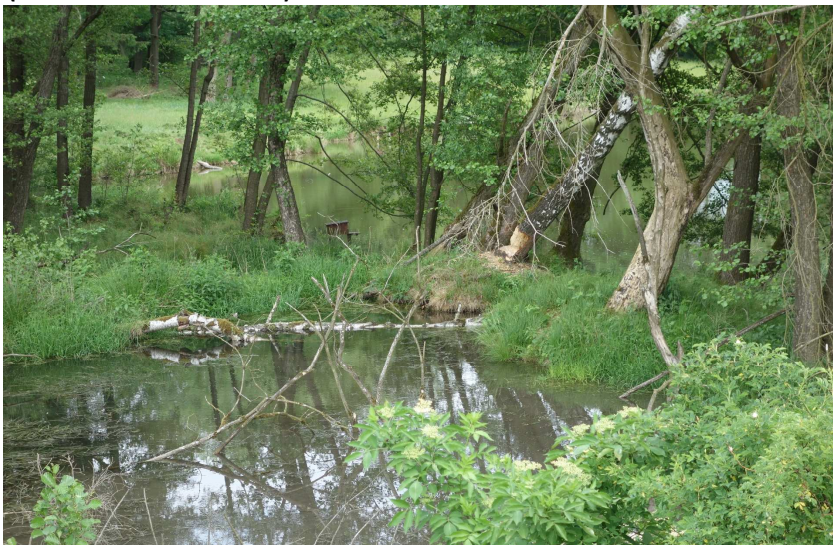
Foto 31: úsek v km 179,870 - 180,123 (rybník vlevo trati) (bříza nahlodaná bobrem)
