**MODERNIZACE TRATI PLZEŇ – DOMAŽLICE – ST. HRANICE SRN,  
4. STAVBA ÚSEK DOMAŽLICE (MIMO) – STÁTNÍ HRANICE SRN**

**ZÁVĚREČNÁ ZPRÁVA  
STAVEBNĚ – TECHNICKÉHO PRŮZKUMU  
PRO PD**

**Zakázka č. CZ0117.000113**

**ČERVENEC 2017**

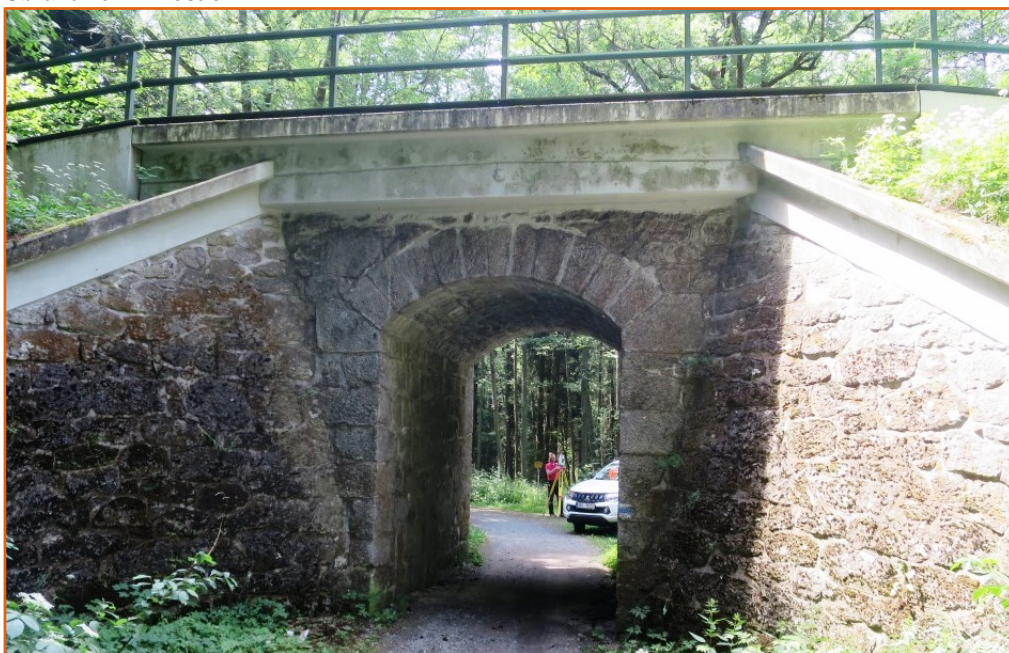
Obrázek č. 1: Most č. 1

Most byl realizován v roce 1882 a založen byl na plošných základech. Má 12,20 m na délku, 5,25 m na šířku a vysoký je 6,0 m. Rekonstrukce byla provedena 2004, při které došlo k stažení klenby, sanaci, injektáži zdiva, hydroizolaci a odvodnění. Křídla mostu nejsou začištěna a jsou na nich přítomné zakořeněné nálety okolitých porostů a mech. Mostem vede místní cyklostezka.

U obou opěr staré výplně zdiva buď zcela chybí, případně jsou původní výplně tak zvětralé, že došlo během vrtání k jejich rozplavení. Nejpravděpodobnější je kombinace obou jevů. Indikace nevyhovujícího stavu výplní jsou – ztráta výplachu, propady, rozvrtané jádro, což se také projevilo v průběhu vrtání.

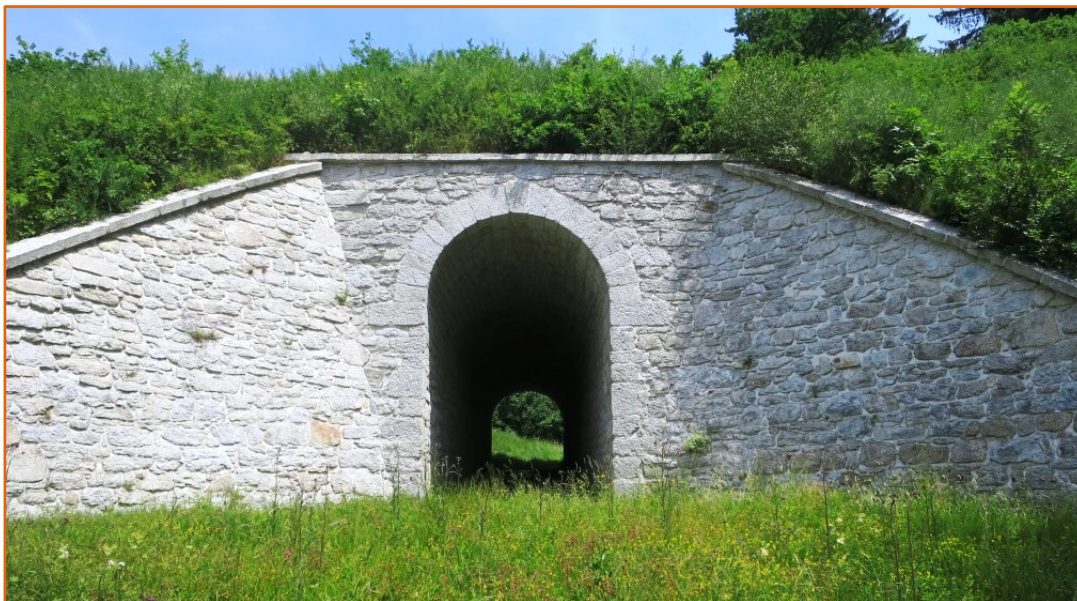
Obrázek č. 2: Most č. 2

Most byl realizován v roce 1882 a založen byl na plošných základech. Má 10,70 m na délku, 26,70 m na šířku a vysoký je 12,0 m. Rekonstrukce byla provedena v roce 2014, při které došlo k opravám zdiva a spárování čel a křídel. Dále pak byla prováděna sanace trhlin za věnci klenby, otryskání čel, křídel a konců opěr a klenby křemičitým pískem. Povrch uvnitř mostku je vybetonován a protéká jím lesní potok (s průtokem v době prováděných prací cca do 0,5 l/s), který se přibližně v půlce zaklíňuje pod betonovou podlahu.

U obou opěr staré výplně zdiva buď zcela chybí, případně jsou původní výplně tak zvětralé, že došlo během vrtání k jejímu rozplavení. Nejpravděpodobnější je kombinace obou jevů. Indikace nevyhovujícího stavu výplní jsou – ztráta výplachu, propady, rozvrtané jádro, což se také projevilo v průběhu vrtání.

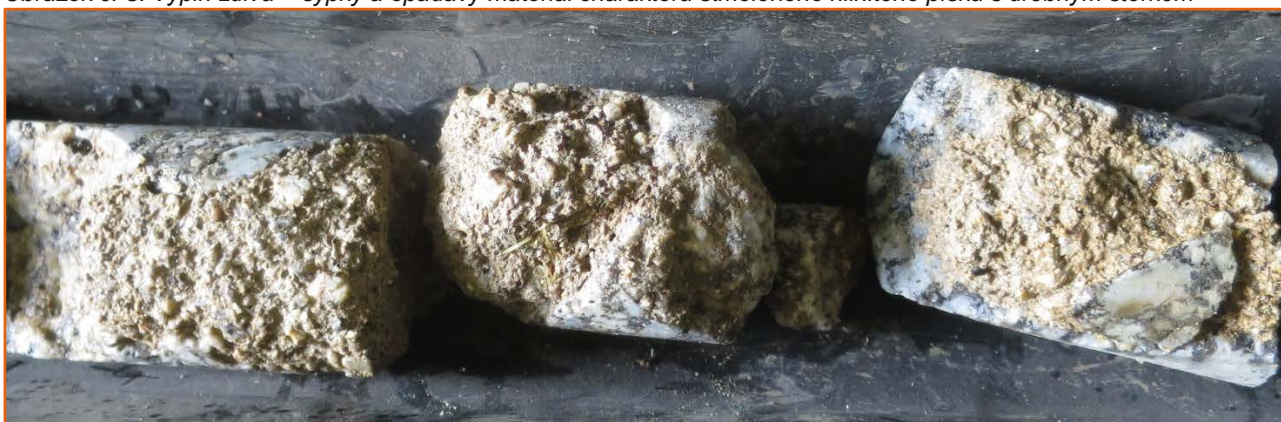
*Obrázek č. 3: Výplň zdiva – sypký a opadavý materiál charakteru stmeleného hlinitého písku s drobným štěrkem*

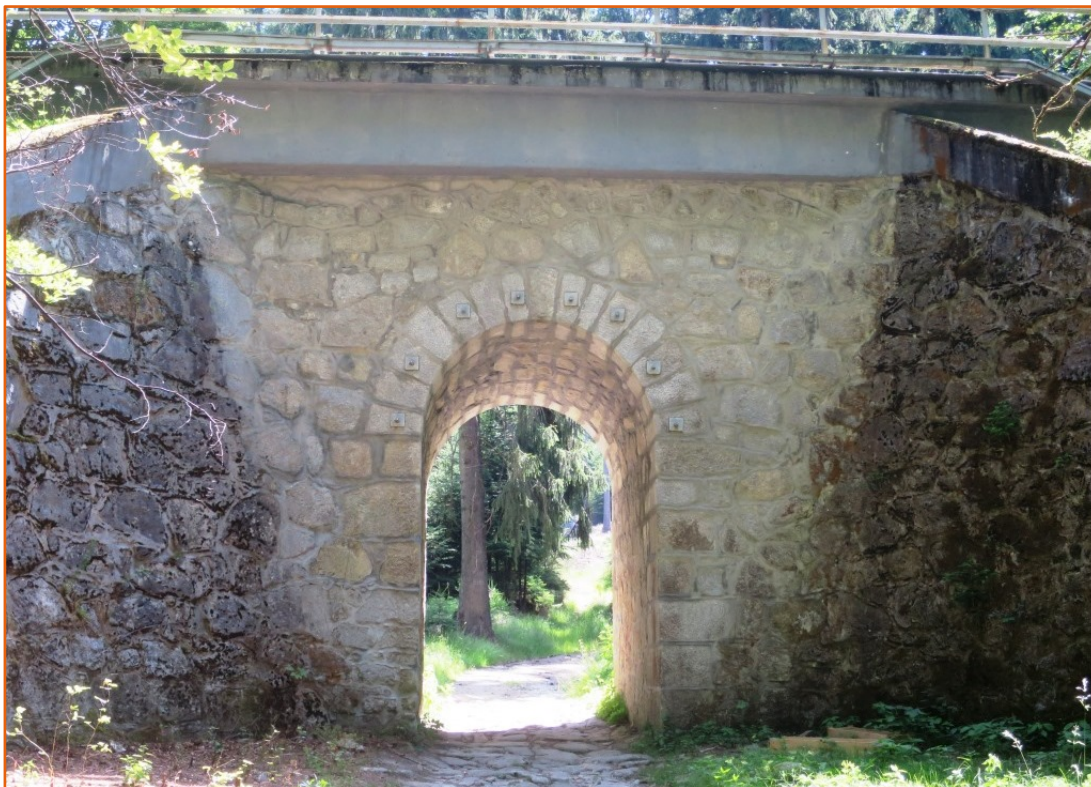
Obrázek č. 4: Most č. 3

Most byl realizován v roce 1882 a založen byl na plošných základech. Má 14,80 m na délku, 4,90 m na šířku a vysoký je 7,0 m. Rekonstrukce byla provedena v roce 1998. Během ní došlo k hydroizolaci klenby a jejímu vyztužení 10 ks kotvami. Dále pak byla prováděna sanace trhlin, otryskání čela opěr a klenby křemičitým pískem. Křídla mostu nejsou začištěna a jsou na nich přítomné zakořeněné nálety okolitých porostů a mech. Mostem vede místní cyklostezka. V minulosti zde protékal lesní potůček, který byl zřejmě v období poslední sanace odkloněn.

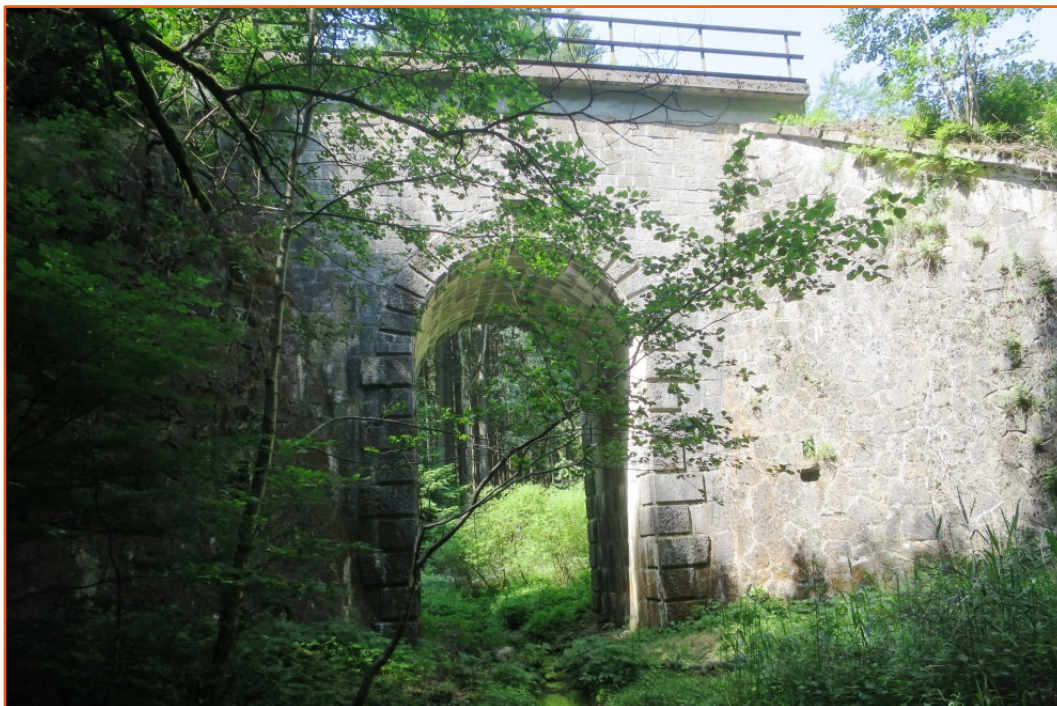
Obrázek č. 5: Most č. 4

Most byl realizován v roce 1879 a založen byl na plošných základech. Má 19,20 m na délku, 5,00 m na šířku a vysoký je 9,0 m. Rekonstrukce byla provedena v roce 1999, při které došlo k zřízení nové římsy. Dále pak na základě rekognoskace šlo pozorovat záteky žlutobílé hmoty z klenby po opěrách (stopy po injektážních pracích?). Výplně spár v okolí čela a opěr jsou částečně zcela zvětralé, rozpuštěné, případně zcela chybí. Jsou na nich přítomné zakořeněné nálety okolitých porostů a mech. Mostem protéká lesní potok s průtokem v době prováděných prací cca do 0,5 l/s. Koryto potoka je rozvodněné a bylo ponecháno bez úprav.

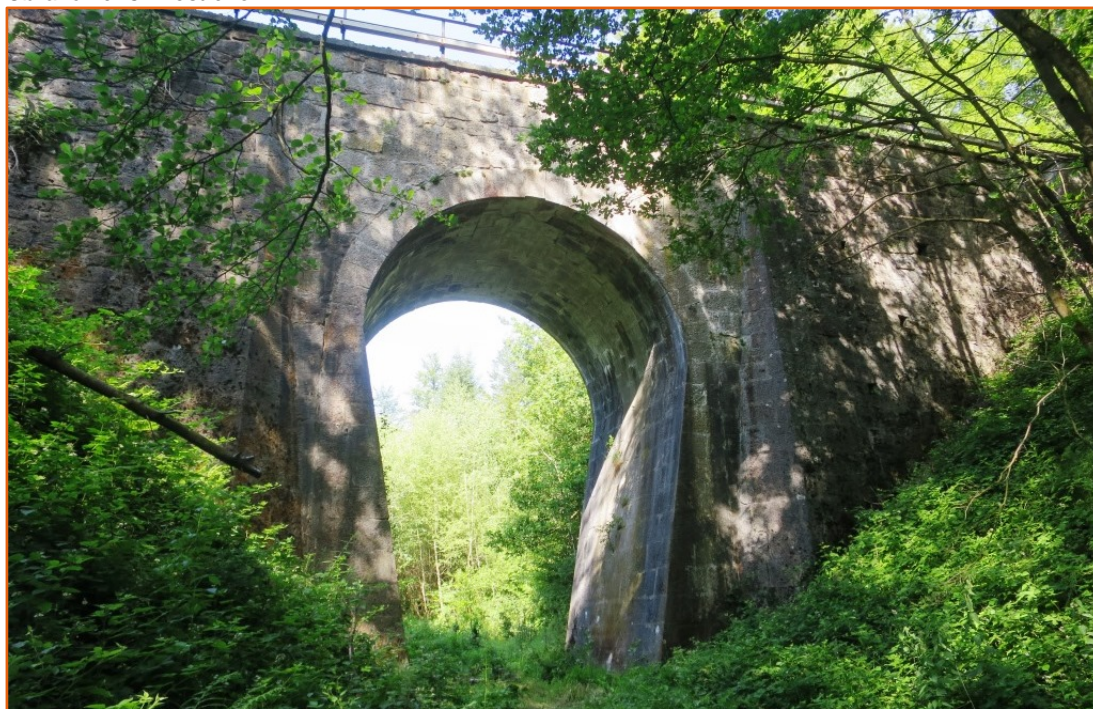
Obrázek č. 6: Most č. 5

Most byl realizován v roce 1882 a založen byl na plošných základech. Má 27,60 m na délku, 6,80 m na šířku a vysoký je 12,0 m. Rekonstrukce zde nebyla provedena. Výplně spár v okolí čela a opěr jsou zde částečně zcela zvětralé, rozpukané, případně zcela chybí. Jsou na nich přítomné zakořeněné nálety okolitých porostů a mech. Mostem protéká lesní potok s průtokem v době prováděných prací cca do 0,5 l/s. Koryto potoka je upraveno betonovým rigolem.

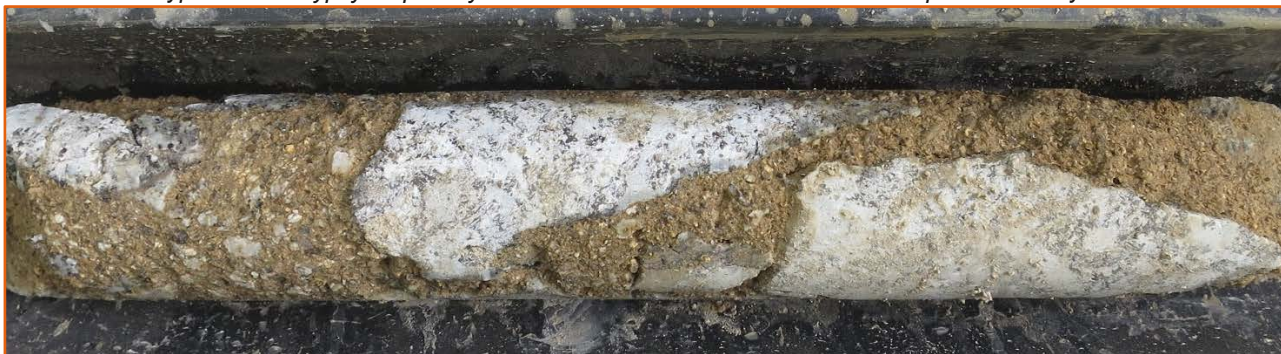
Obrázek č. 7: Výplň zdiva – sypký a opadavý materiál charakteru stmeleného hlinitého písku s drobným štěrkem

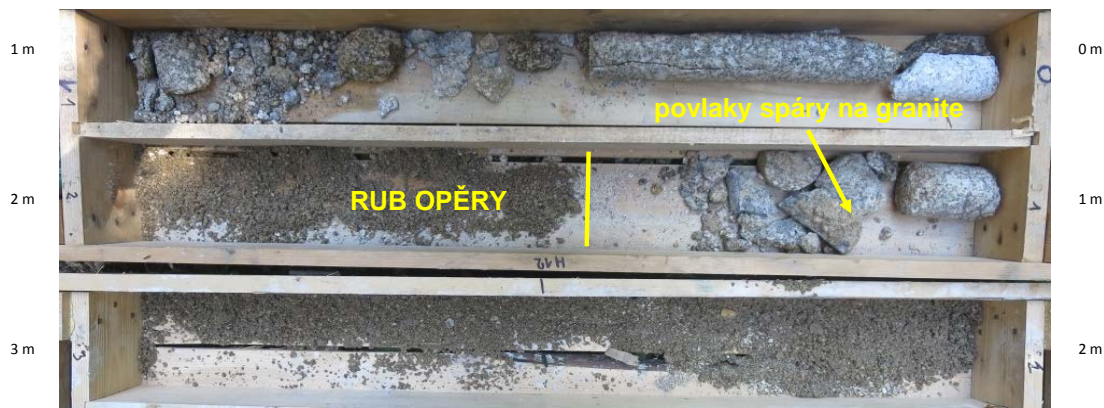
# MOST 1 VRT H12 (severní opěra) km 175,181

0,00 - 0,50 ZDIVO - granit, hrubozrný až porfyrický, zdravý až navětralý, šedý, s pevností R2-R1, rozpukaný na úlomky do vel. 2-4 cm a místy částečně celistvá jádra, se spárou charakteru malty

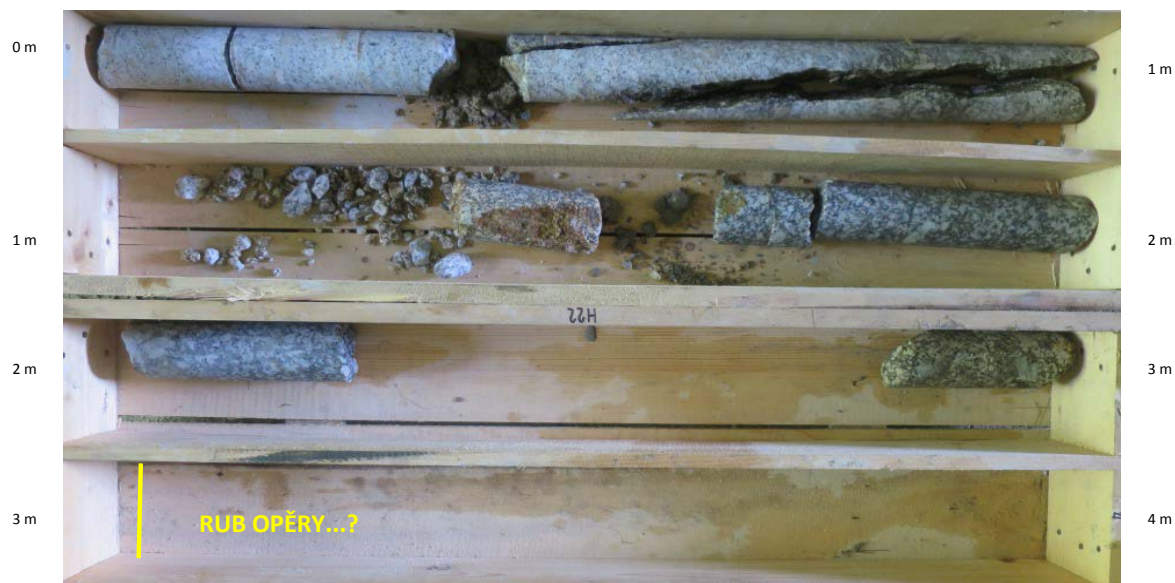
# MOST 2 VRT H22 (jižní opěra) km 176,321

- 0,00 - 1,00 ZDIVO - granit, hrubozrný až porfyrický, zdravý až navětralý, šedý, s pevností R1(R2), celistvá jádra v úrovni 0,37 - 0,43 m spára charakteru písku se štěrkem, jemně zahliněného
- 1,00 - 1,65 ZDIVO - granit, hrubozrný až porfyrický, zdravý až navětralý, šedý, rozvrtný na úlomky vel. 1 - 3 cm, u bázi s celistvým jádrem, s pevností R2, se spárou charakteru písku se štěrkem, jílovitá výplň a převažná část spáry vyplavena technologií vrtání
- 1,65 - 2,25 ZDIVO - granit, hrubozrný až porfyrický, zdravý, šedý, s pevností R1 (R2), celistvá jádra
- 2,25 - 2,80 PROPAD
- 2,80 - 3,00 ZDIVO - granit, hrubozrný až porfyrický, navětralý, šedý, s pevností R2, celistvé jádro
- 3,00 - 3,50 **RUB OPĚRY?** - ztráta výplachu, bez výnosu vrtného jádra - vzhledem k nulovému výnosu se lze domnívat, že byly zastíženy jílovité zeminy, které byly vrtáním rozplaveny

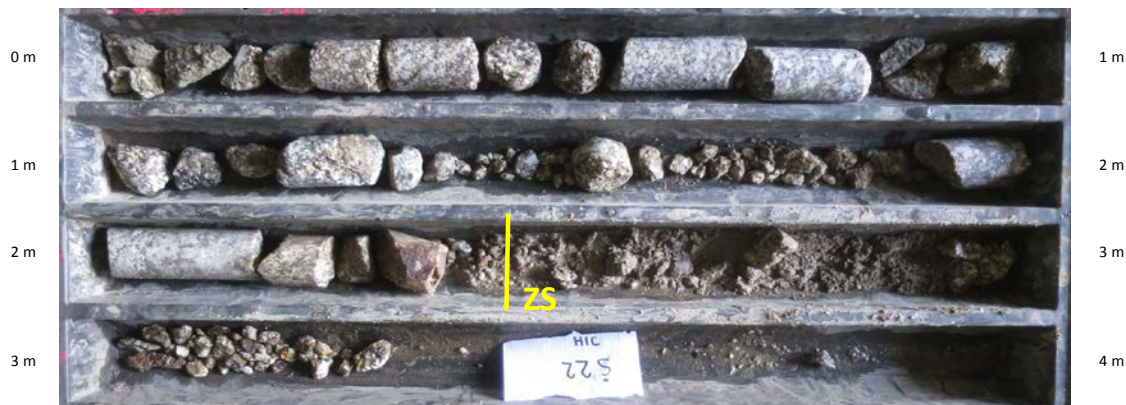
# MOST 2 VRT Š22 (jižní opěra) km 176,321

nepravá úklonná hloubka pod terénem: 2,35 m  
pravá (vertikální) hloukam pod terénem: 2,27 m

**POZN.** Staré výplně zdiva buď zcela chybí, případně jsou původní výplně tak zvětralé, že došlo během vrtání k jejímu rozplavení. Nejpravděpodobnější je kombinace obou jevů. Indikace nevyhovujícího stavu výplní spár jsou: ztráta výplachu, rozvrtané jádro, propady.

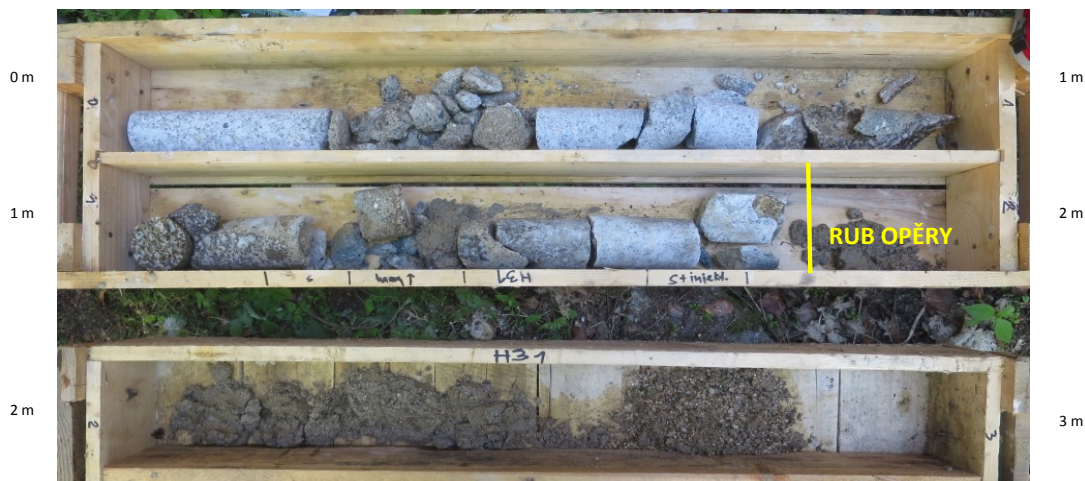
# MOST 3 VRT H31 (jižní opěra) km 178,136

0,00 – 0,25 ZDIVO - granit zdravý, hrubozrný až porfyrický, šedý, R1-R2

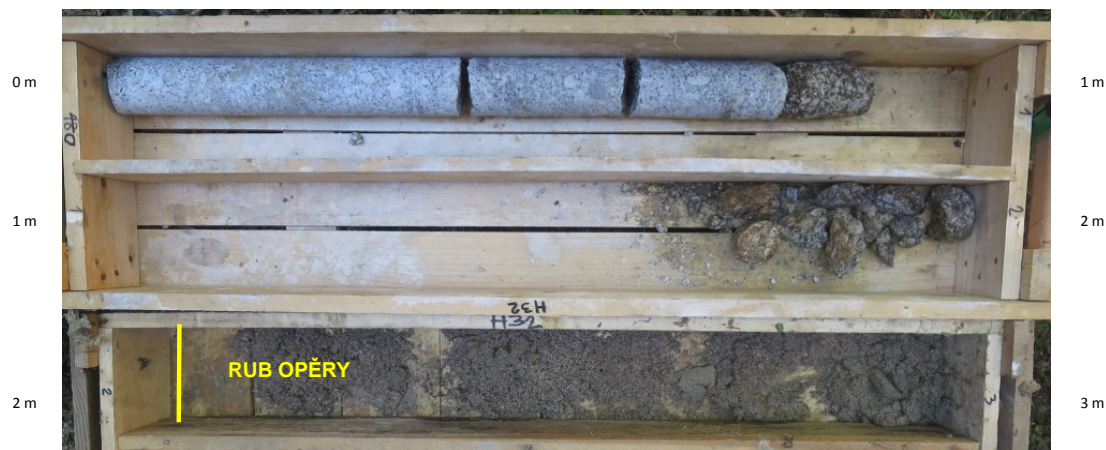
# MOST 3 VRT H32 (severní opěra) km 178,136

0,00 – 0,80 ZDIVO - granit zdravý, hrubozrnný až porfyrický, šedý, R1(R2)

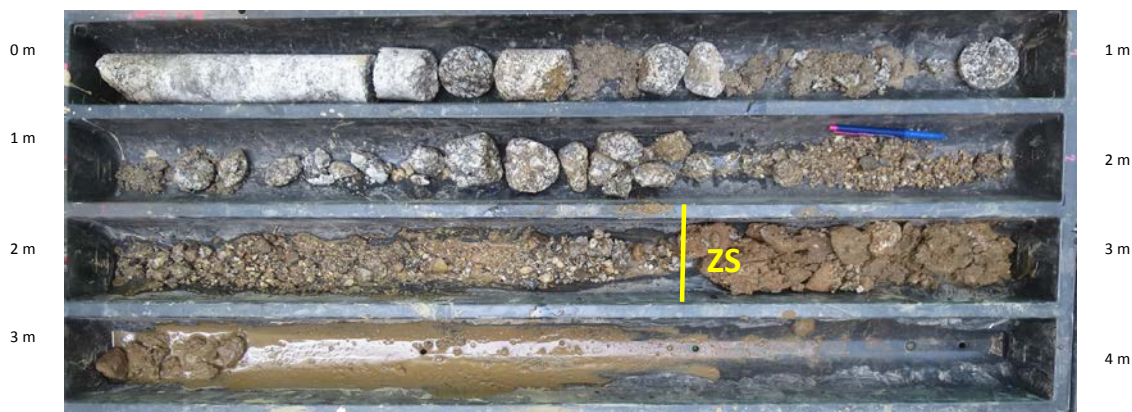
# MOST 3 VRT Š32 (severní opěra) km 178,136

nepravá úklonná hloubka pod terénem: 2,70 m  
pravá (vertikální) hloubka pod terénem: **2,61 m**

**POZN.** Staré výplně zdíva buď zcela chybí, případně jsou původní výplně tak zvětralé, že došlo během vrtání k jejímu rozplavení.  
Nejpravděpodobnější je kombinace obou jevů. Indikace nevyhovujícího stavu výplní spár jsou: ztráta výplachu, rozvrtané jádro, propady.

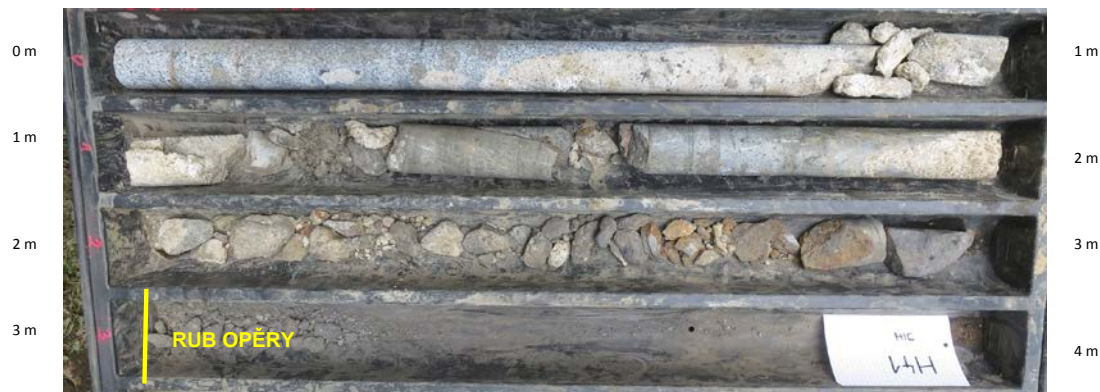
# MOST 4 VRT H41 (jižní opěra) km 181,169

**POPIS** 0,00 - 0,45 ZDIVO - granit, hrubozrný až porfyrický, šedý, zdravý, s pevností R2-R1  
0,45 - 1,10 ZDIVO - granit dtto, so spárou charakteru betonu, na bázi rozpukaný  
1,10 - 2,00 ZDIVO - amfibolit střednězrný až hrubozrný, šedozelený, navětralý až zdravý R2-R1, u bázi se spárou-beton  
2,00 - 3,00 ZDIVO - amfibolit, rozpukaný na úlomky do 4 cm místy i > 5 < 8 cm, do 2,20 se spárou, navětralý, s pevností R2  
3,00 - 3,20 **RUB OPĚRY** - pararula, amfibolit, zvětralá, rozvrtaná na drobné úlomky do 2-3 cm, rozpojitelné po 1 úderu kladivem, R5(R4)

**VZORKY** Byly odebrány celkem 2 ks vrtného jádra z délky 0,45 - 0,90 m a 0,90 - 1,10 m  
Pro odzkoušení pevnosti v tlaku spáry **dostačující** pouze 3 vzorky - část všech zkušebních vzorků byla tvořena částečně granitem

**H41-A** 0,55 - 0,63 m - beton (malta) hutný až pórovitý  
**H41-B** 0,63 - 0,71 m - beton (malta) hutný až pórovitý  
**H41-C** 0,71 - 0,79 m - beton (malta) hutný až pórovitý

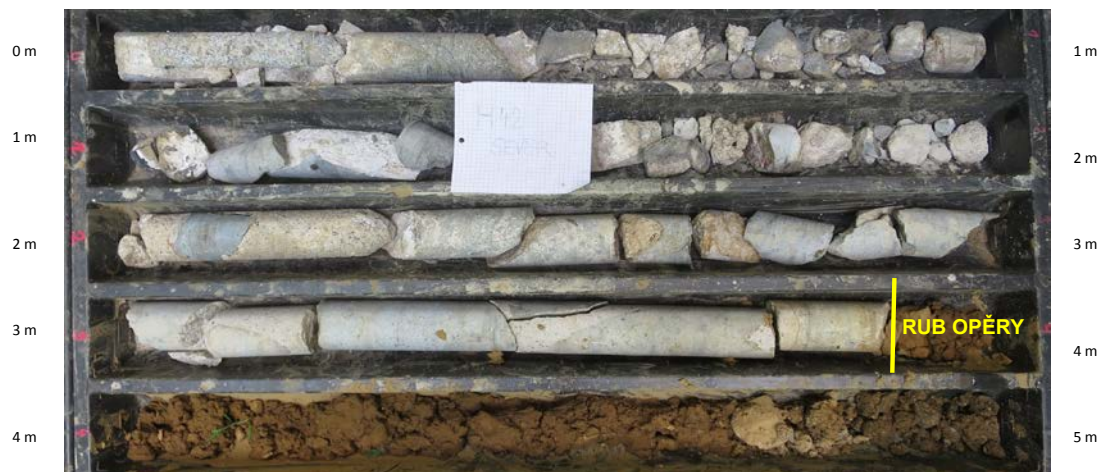
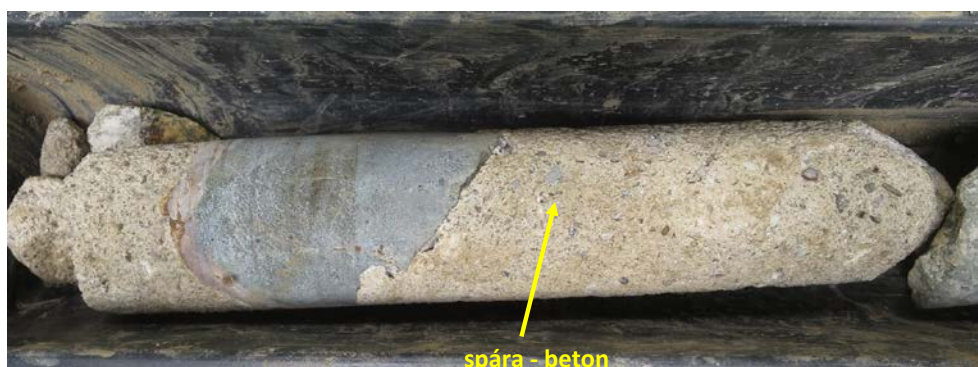
# MOST 4 VRT H42 (severní opěra) km 181,169

- 0,00 - 0,45 ZDIVO - granit, hrubozrný až porfyrický, zdravý, šedý, s pevností R2(R1)
- 0,45 - 2,00 ZDIVO - amfibolit, střednězrný až hrubozrný, zdravý, zelenošedý, s pevností R1 (R2), rozvrtaný na úlomky do 3-8 cm se spárou charakteru betonu
- 2,00 - 3,90 ZDIVO - amfibolit, střednězrný až hrubozrný, zdravý, zelenošedý, s pevností R1 (R2), rozpukaný s patrnou betonovou spárou v úrovni: 2,20 - 2,30 m, 3,05 - 3,20 m a 3,50 - 3,60 m
- 3,90 - 5,00 **RUB OPĚRY** - hlína sv. žlutohnědá, písčitá, s drobným šterkem (charakteru úlomků různých hornin) vel. do 2 - 4 cm do 10 %

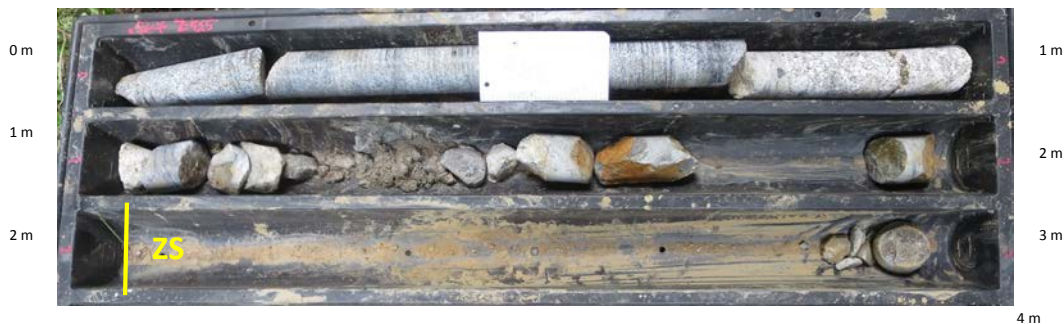
# MOST 4 VRT Š42 (severní opěra) km 181,169

nepravá úklonná hloubka pod terénem:	2,00 m
pravá (vertikální) hloubka pod terénem:	<b>1,93 m</b>

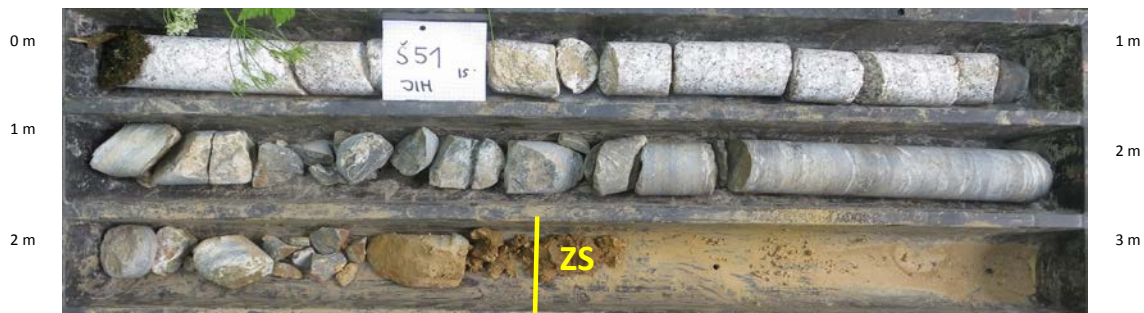
# MOST 5 VRT Š51 (jižní opěra) km 182,950

nepravá úklonná hloubka pod terénem:	2,40 m
pravá (vertikální) hloubka pod terénem:	<b>2,32 m</b>

2,40 - 2,50 **ZS** - hlína sv. hnědá, písčitá, s drobným štěrkem

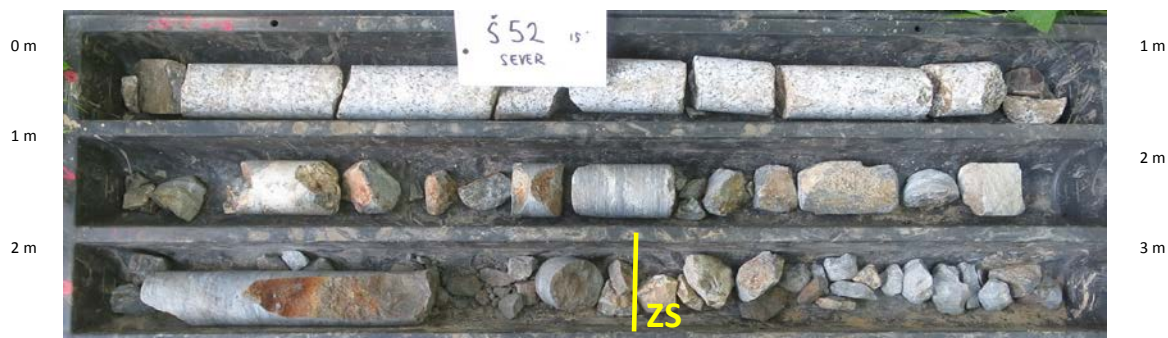
# MOST 5 VRT Š52 (severní opěra) km 182,950

**POPIS** 0,00 - 1,00 ZDIVO - Granit, hrubozrnný až porfyrický, zdravý, šedý, s pevností R2(R1), rozpukaný
