ŽST Dolní Žleb – výpravní budova č.p.115

D.1.2 – stavebně konstrukční řešení – sanace nosných zděných konstrukcí

D.1.2.c Statické posouzení

sanace nosných zděných konstrukcí

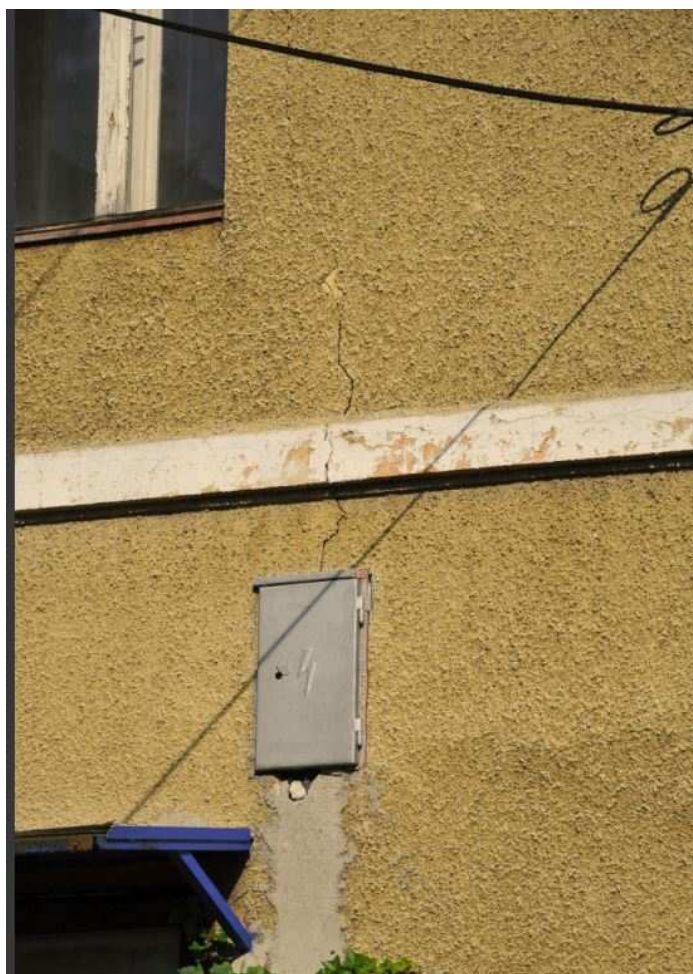
Obr.3– trhlina v J štítu

Tato dokumentace neřeší první skupinu trhlin. Jejich sanace je součástí stavební části dokumentace. Třetí skupina trhlin se na objektu nevyskytuje. Především na S a J fasádě (= na štítech) byly v roce cca. 2003 zjištěny staticky závažné svislé trhliny rozevřené směrem dolů. Jedná se s velkou pravděpodobností o smykové trhliny způsobené poklesem V části objektu, ke kterému pravděpodobně došlo především vlivem náhlé změny hladiny podzemní vody (HPV) po povodních roku 2002.

Dynamické otřesy vyvolané vlakovou dopravou na blízkých kolejích (Homola) se jeví jako méně pravděpodobná příčina vzniku těchto trhlin, a to zejména z důvodu náhlého vzniku trhlin po desítkách let bezproblémového a dozajista intenzivnějšího provozu.

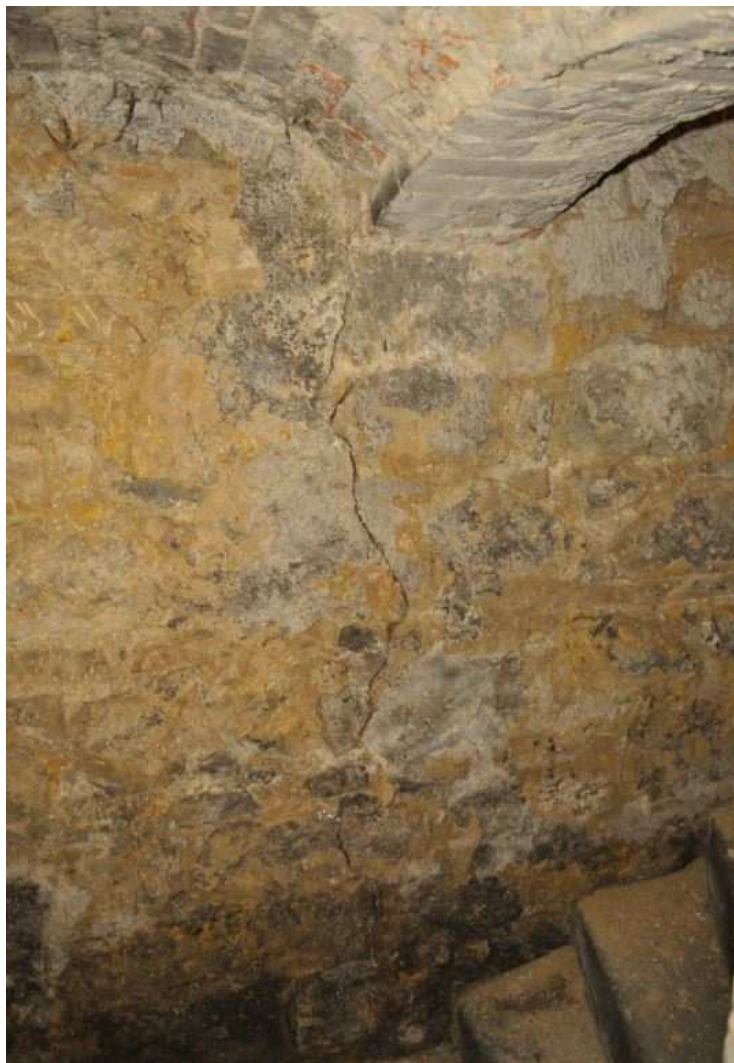
Obr.4– trhlina v J štítu-zdivo v 1.PP

Trhlina prochází až do kamenného zdiva v 1.PP a do klenby.

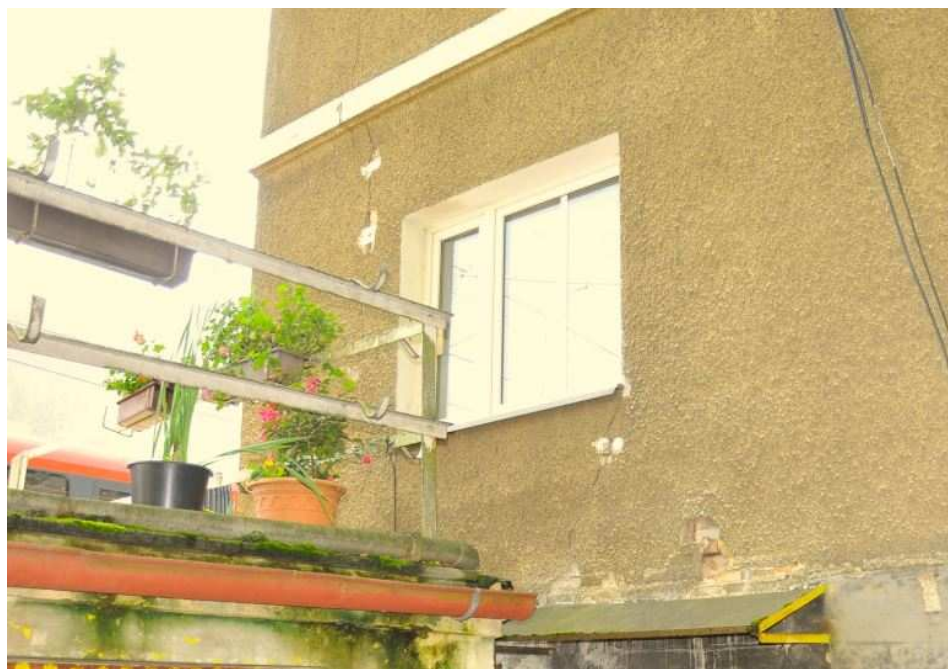
Obr.7– trhliny v S štítu

Pozorovaná
trhlina prostupuje
(mírně šikmo =
diagonálně)
napříč celým
objektem, což je
dokladováno
vývojem trhliny i
v klenbách stropu
nad 1.PP. Trhlina
je zaprášená, což
nasvědčuje
uváděnému stáří.
Trhlina nemá
typický
schodovitý
průběh, tj.
neprobíhá jen ve
spárách, což
nasvědčuje náhlé
změně napjatosti
(zde
pravděpodobně
poklesu části
základu).

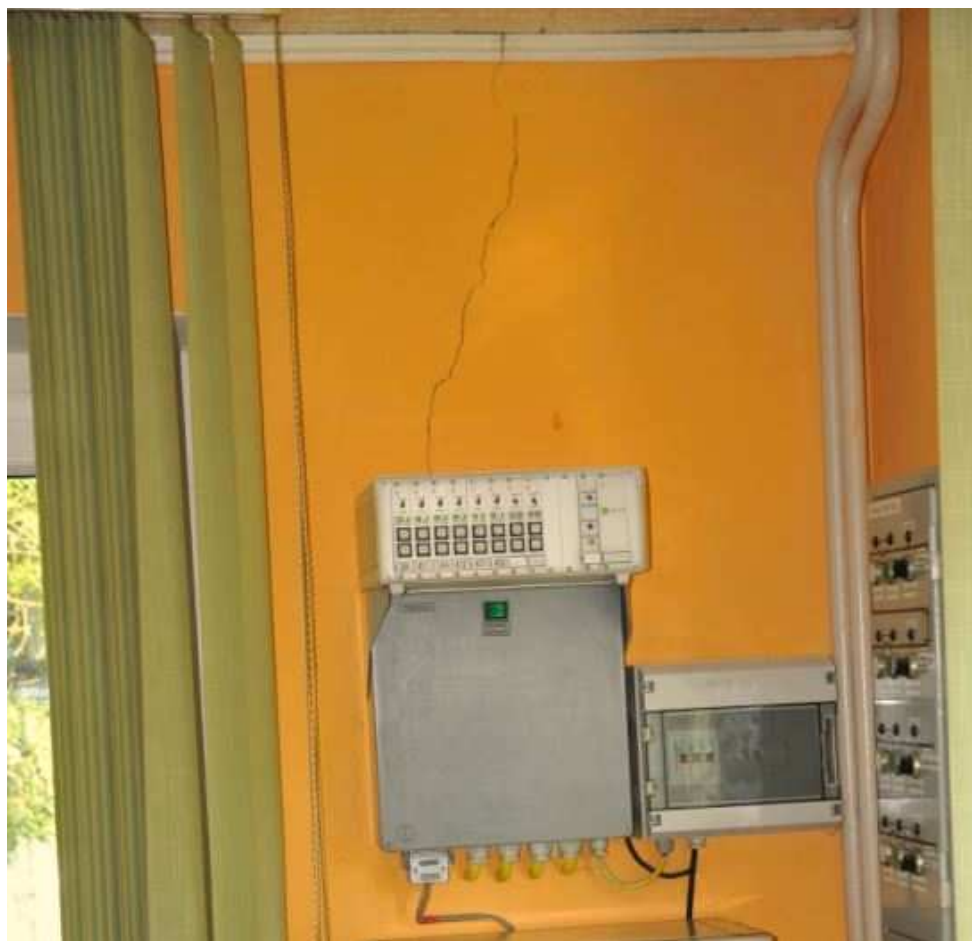
Obr.8– trhlina v S štítu-vnitřní strana

Hlavní smyková trhlina je lokálně doprovázena šikmými tahovými trhlínami.

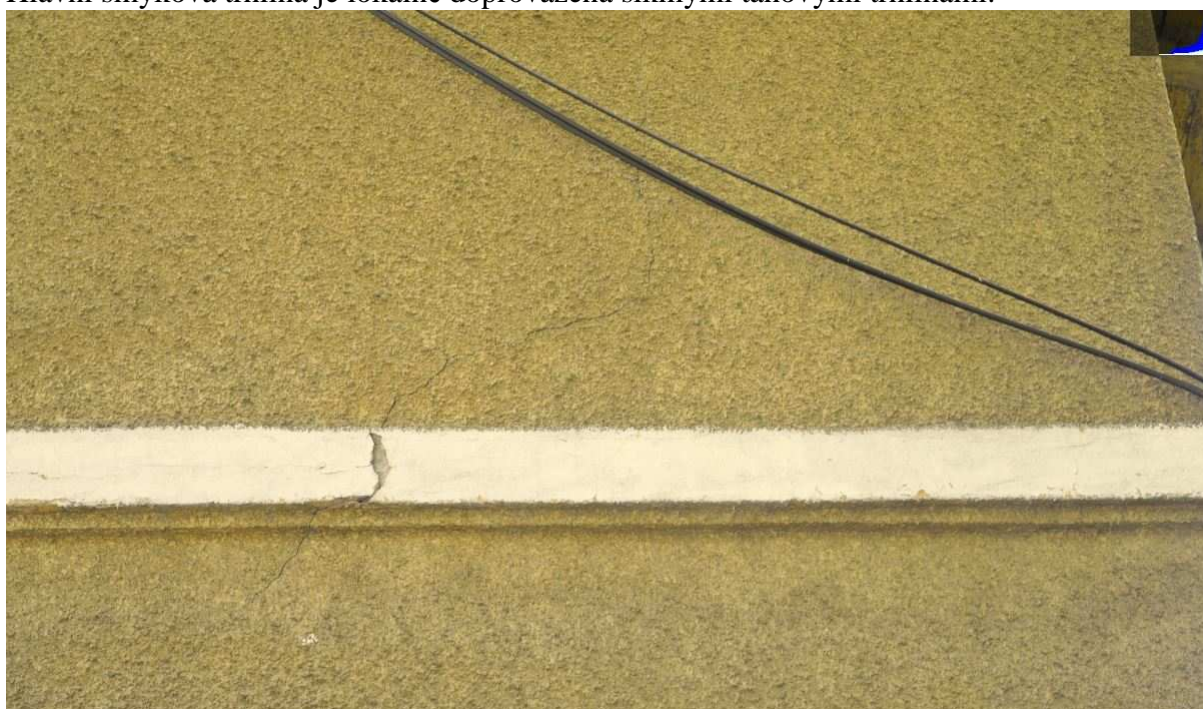
Obr.9– trhlina v S štítu

Trhliny ve zdivu a klenbách lze hodnotit jako staticky závažné, nikoli však havarijní. Trhliny jsou stabilizované, dále se nerozestupují (viz osazené terče na S fasádě). Převážně svislé trhliny neprobíhají v oblasti snížené deskové tuhosti (otvory) a byly pravděpodobně způsobeny významnou změnou úrovně HPV při povodních v roce 2002 a možná i pozdějších. Základem statického zajištění nosného zdiva bude doplnění pravděpodobně chybějících vodorovných ztužujících prvků (věnců), a to pomocí sepnutí lany s vneseným předpětím. Mimo jiné hlavní důvod, proč není využita možnost stehování trhlin. V současné době pasivní trhliny (tedy všechny) budou po sepnutí objektu vyplněny, tj. injektovány.

Sepnutí zdiva je navrženo ve 3 úrovních → v úrovni stropů nad 1.PP, 1.NP a 2.NP, vždy po jednom lanu (celkem dvojice lan/zeď a úroveň) v drážce na vnějším a vnitřním líci nosné stěny. Volím obalované ocelové lano jednopramenné 1+6 typ Monostrand Lp 15.7, resp. min. ocelové lano šestiramenné 6x7 – bez soudržnosti s protikorozií a kluznou úpravou a opláštěním PVC – podrobně viz. dodavatelská dokumentace (DD).

Po sepnutí zdiva bude provedena nízkotlaká injektáž pasivních trhlin dvousložkovým epoxidovou pryskyřicí podle technologického postupu dodavatele zvoleného systému – např. Stado Resilinjekt E2.
