TÚ 2302 Brno - Černovice zhl. Tábořská - Vlárský průsmyk st.hr.
DÚ 24 Bzenec - Veselí nad Moravou

Oprava mostu v km 85,556 na trati Brno – Vlárský průsmyk

D.2.1.4 - TECHNICKÁ ZPRÁVA

PDPS

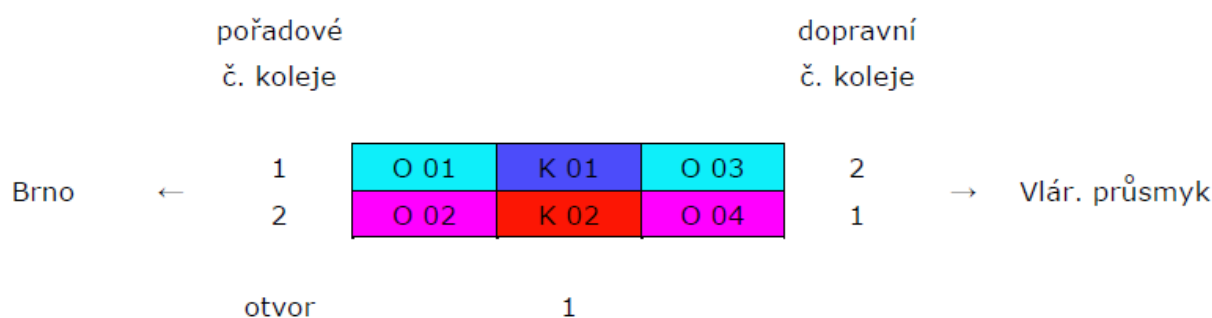
Uložení nosné konstrukce K 01: ložiskové pevné na O 01- Brněnská (ocelové vahadlové stolicové), ložiskové pohyblivé na O 03 - Vlárská (ocelové vahadlové jednoválcové)

Uložení nosné konstrukce K 02: ložiskové pohyblivé na O 02 - Brněnská (ocelové vahadlové dvouválcové), ložiskové pevné na O 04 - Vlárská (ocelové tangenciální s úložnou deskou)

Rámečky okolo ložisek nad O 01 vydrolené, ložiska nad O 03 znečištěná, orezivění nátěrů 5% (Ri4).

Ložiska nad O 02 vadně nastavena, horní ložiskové desky posunuté směrem k závěrné zdi až o 60 mm proti dolním ložiskovým deskám. Ložisko vlevo zkřížené až o 15 mm, vnitřní příruby na obou válcích odlomené. Ložiska nad O 04 jsou v dobrém stavu. PKO: orezivění nátěrů 5% (Ri4).

Provede očištění ložisek a úložného prahu tlakovou vodou. Provede se nové obetonování ložisek a na pohyblivá ložiska se aplikuje grafitová vazelína.
