STAVEBNĚ TECHNICKÝ PRŮZKUM OBJEKTU **ŽELEZNIČNÍ ZASTÁVKA STŘÍTEŽ**

Zděné konstrukce, Dřevěné konstrukce

Název: **ŽELEZNIČNÍ ZASTÁVKA STŘÍTEŽ**

Datum: 06/2023

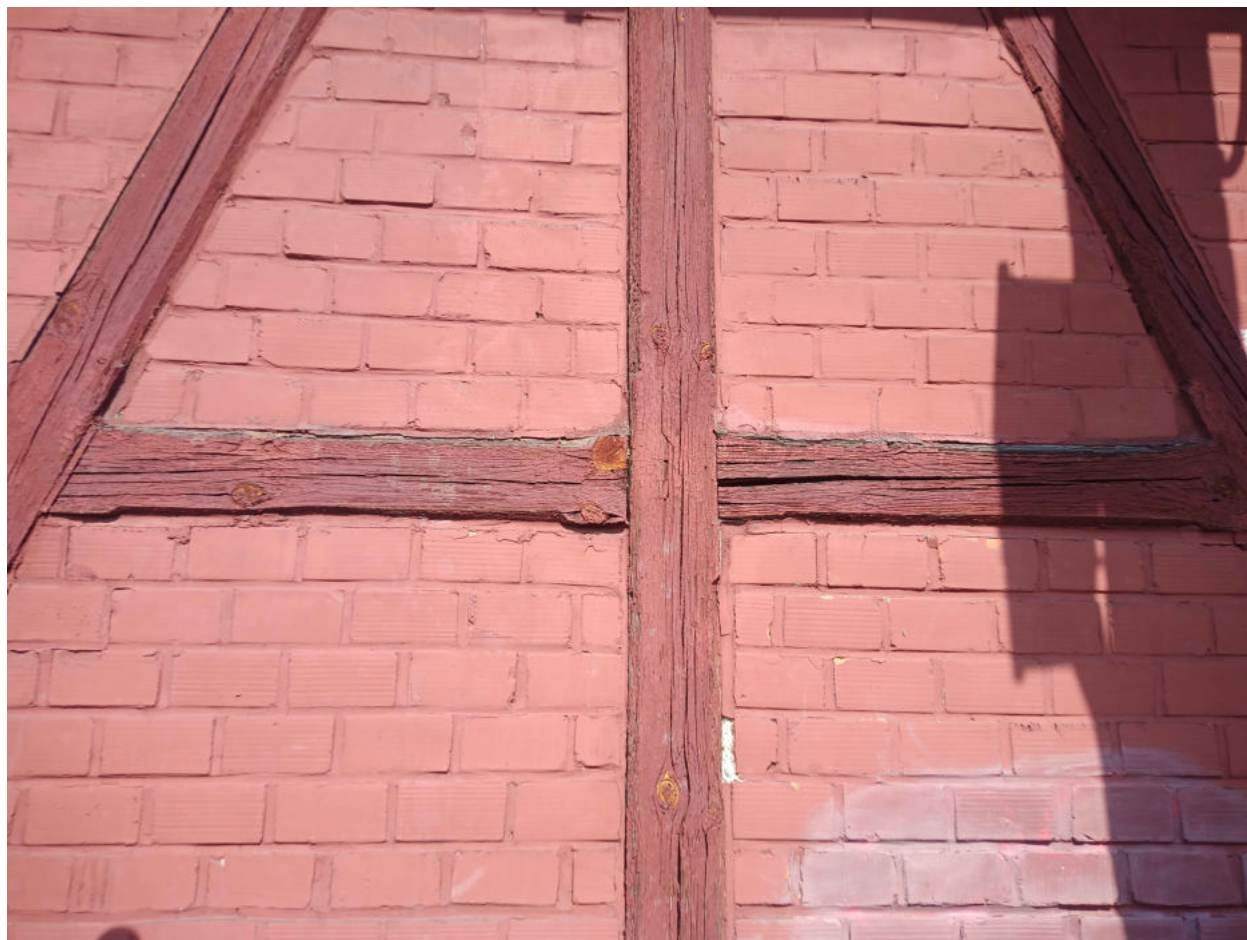
V rámci průzkumu proběhlo mapování míry degradace dřevěných konstrukčních prvků. Dřevěné prvky jsou velmi silně namáhány povětrnostními vlivy. Svislé a šikmé sloupy jsou vyrobeny z profilu 130x150 mm, vodorovné středové prvky pak z profilu 100x130 mm. Jelikož především z vnější strany jsou prvky výrazně seschlé a degradované vlivem slunečního záření není měření rozměru zcela přesné.

Obr. 4 - Výrazně popraskané a seschlé dřevěné prvky

Hrázděná konstrukce se však nachází v havarijním stavu. Dřevěné nosné prvky jsou silně poškozeny dřevokazným hmyzem a jako jediné vhodné řešení je totální výměna těchto prvků.

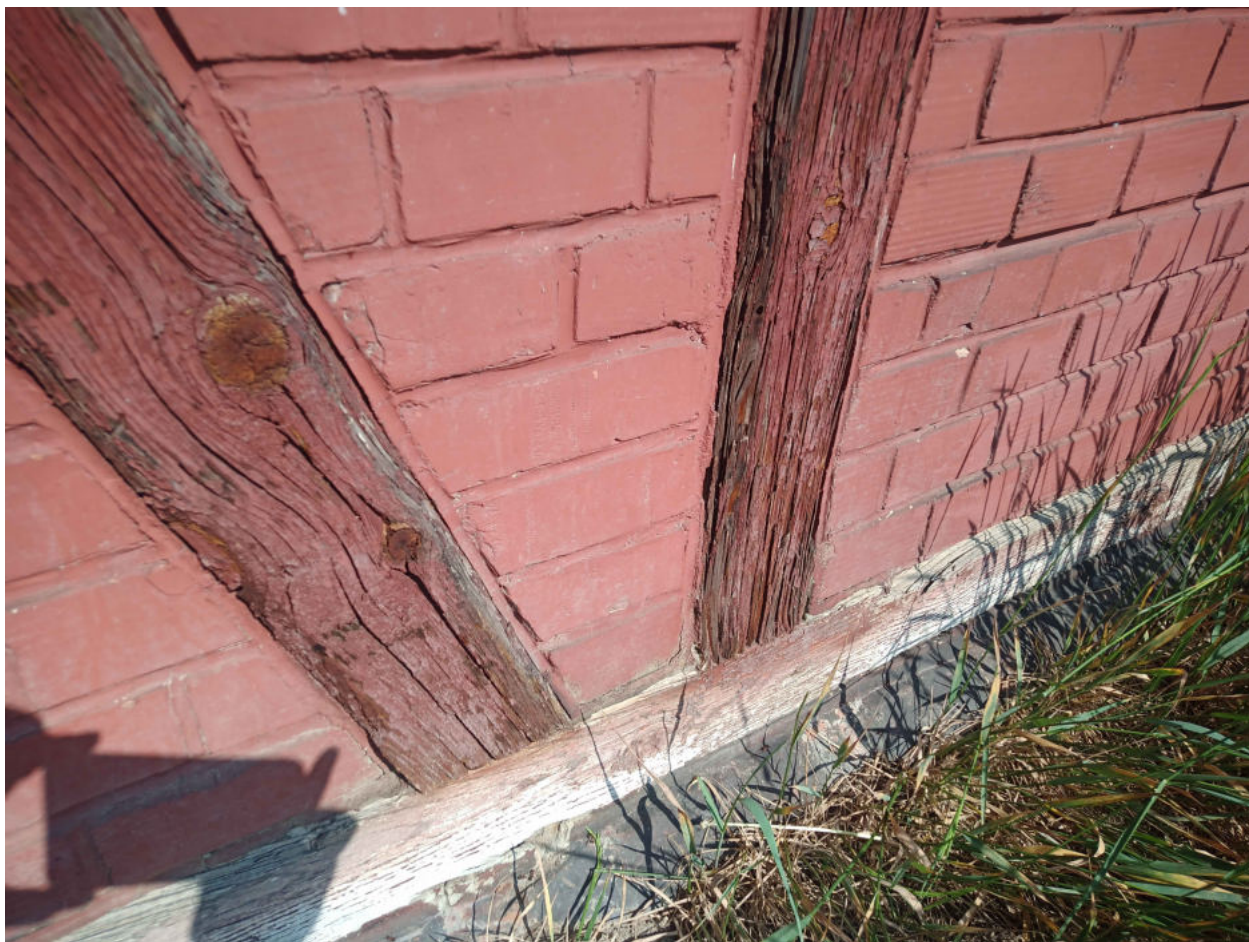
Konstrukční dřevěné prvky jsou v celém objektu výrazně degradované. V místě napojení na základové konstrukce nejsou od spodní stavby nijak odděleny hydroizolací a je zřejmé poškození vlhkostí. Poškození vlhkostí je také zřejmé na mnoha dalších místech.

Obr. 5 - Vlhké dřevěné prvky nad základy

Základové konstrukce nebyly v rámci průzkumu zkoumány. Jelikož se jedná o malý nezatížený objekt, není nutné konstrukční systém základů výrazněji řešit. Je však nutno řešit vlhkostní problematiku, která ovlivňuje zděné konstrukce. V případě rekonstrukčních prací je nutno provést hydroizolační úpravy základových konstrukcí. Hydroizolační řešení musí zajistit, aby zemní vlhkost nepronikala do konstrukcí objektu.

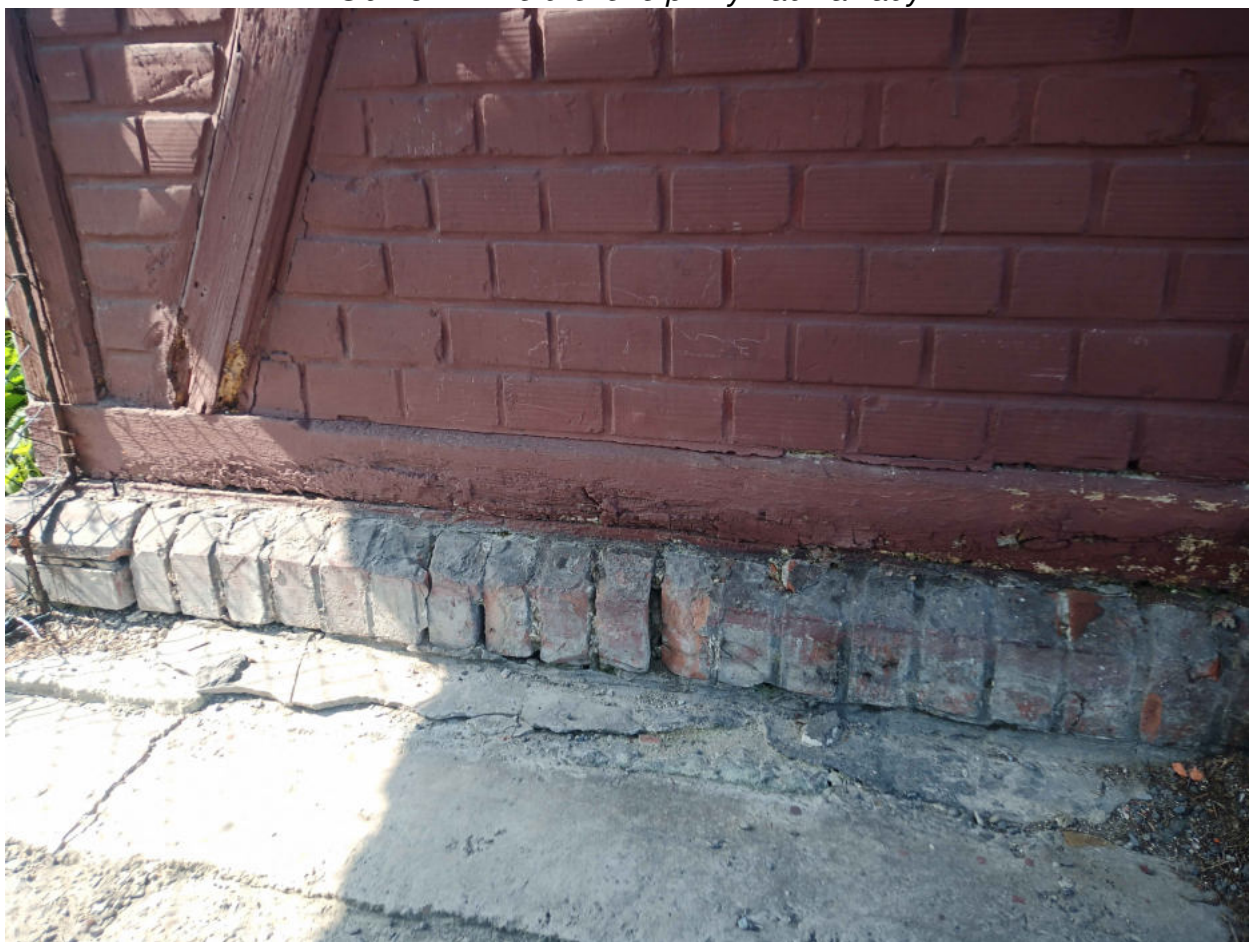
Obr. 6 - Vlhké a degradované dřevěné prvky nad základy

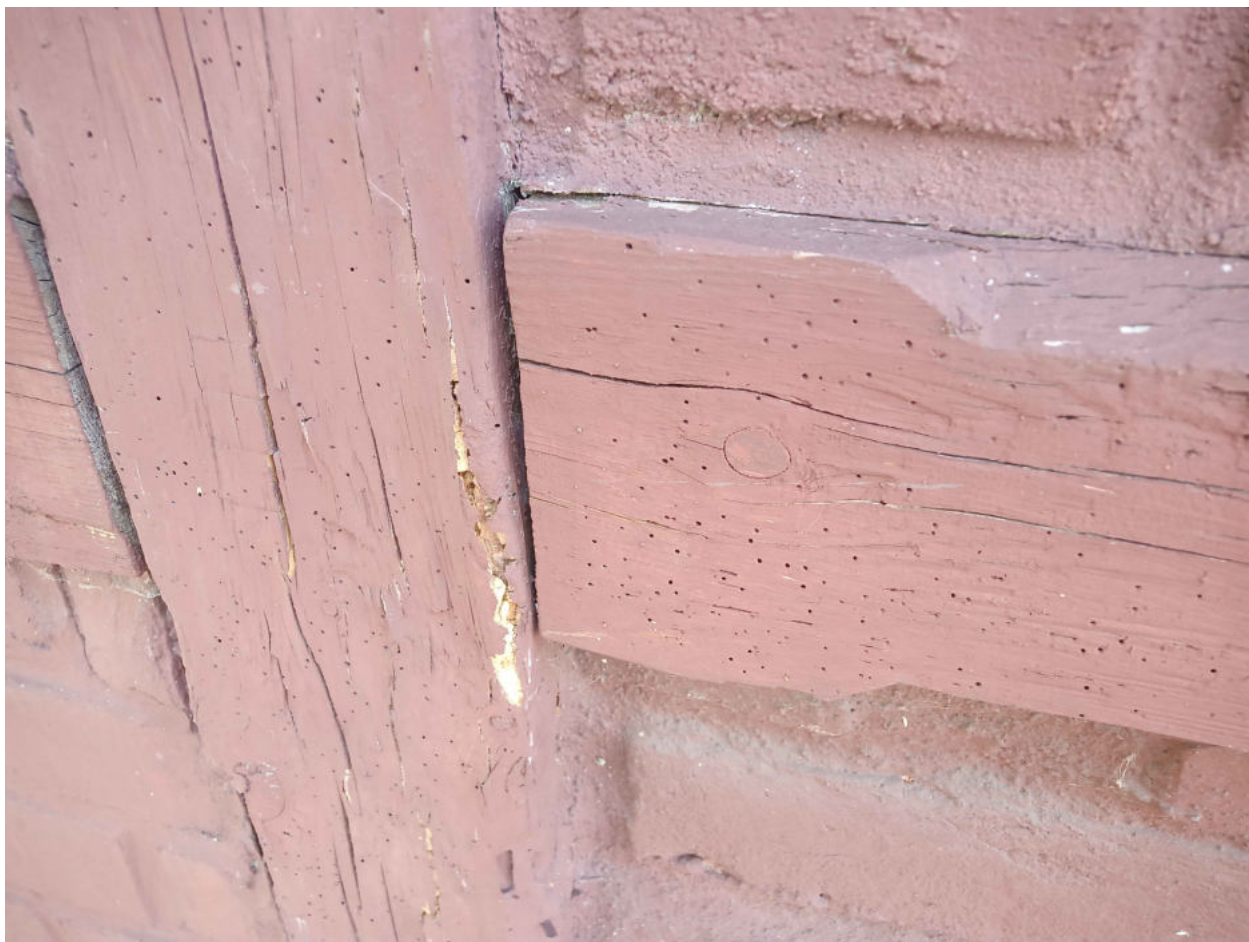
V rámci mapování degradací nebylo nalezeno žádné místo s působením dřevokazných hub. Hlavním problémem je výrazné poškození většiny dřevěných prvků hrázděného zdiva dřevokazným hmyzem, především Červotočem a Tesaříkem. Degradace proniká až do vnitřní části hrázděného zdiva a na mnoha místech jsou prvky v destrukci.

Obr. 7 - Dřevěné prvky napadené dřevokazným hmyzem (Červotoč)

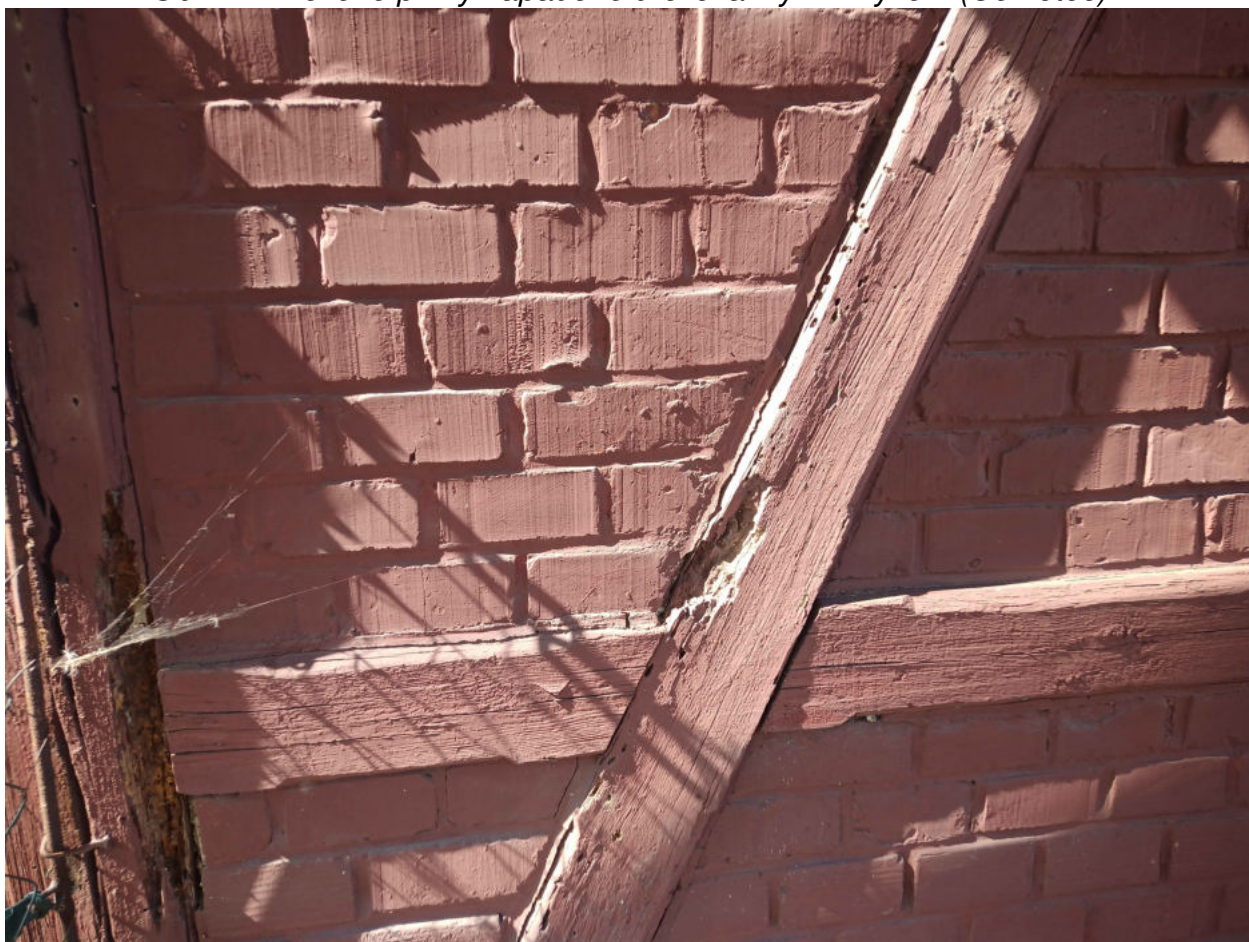
Obr. 8 - Dřevěné prvky napadené dřevokazným hmyzem (Tesařík)

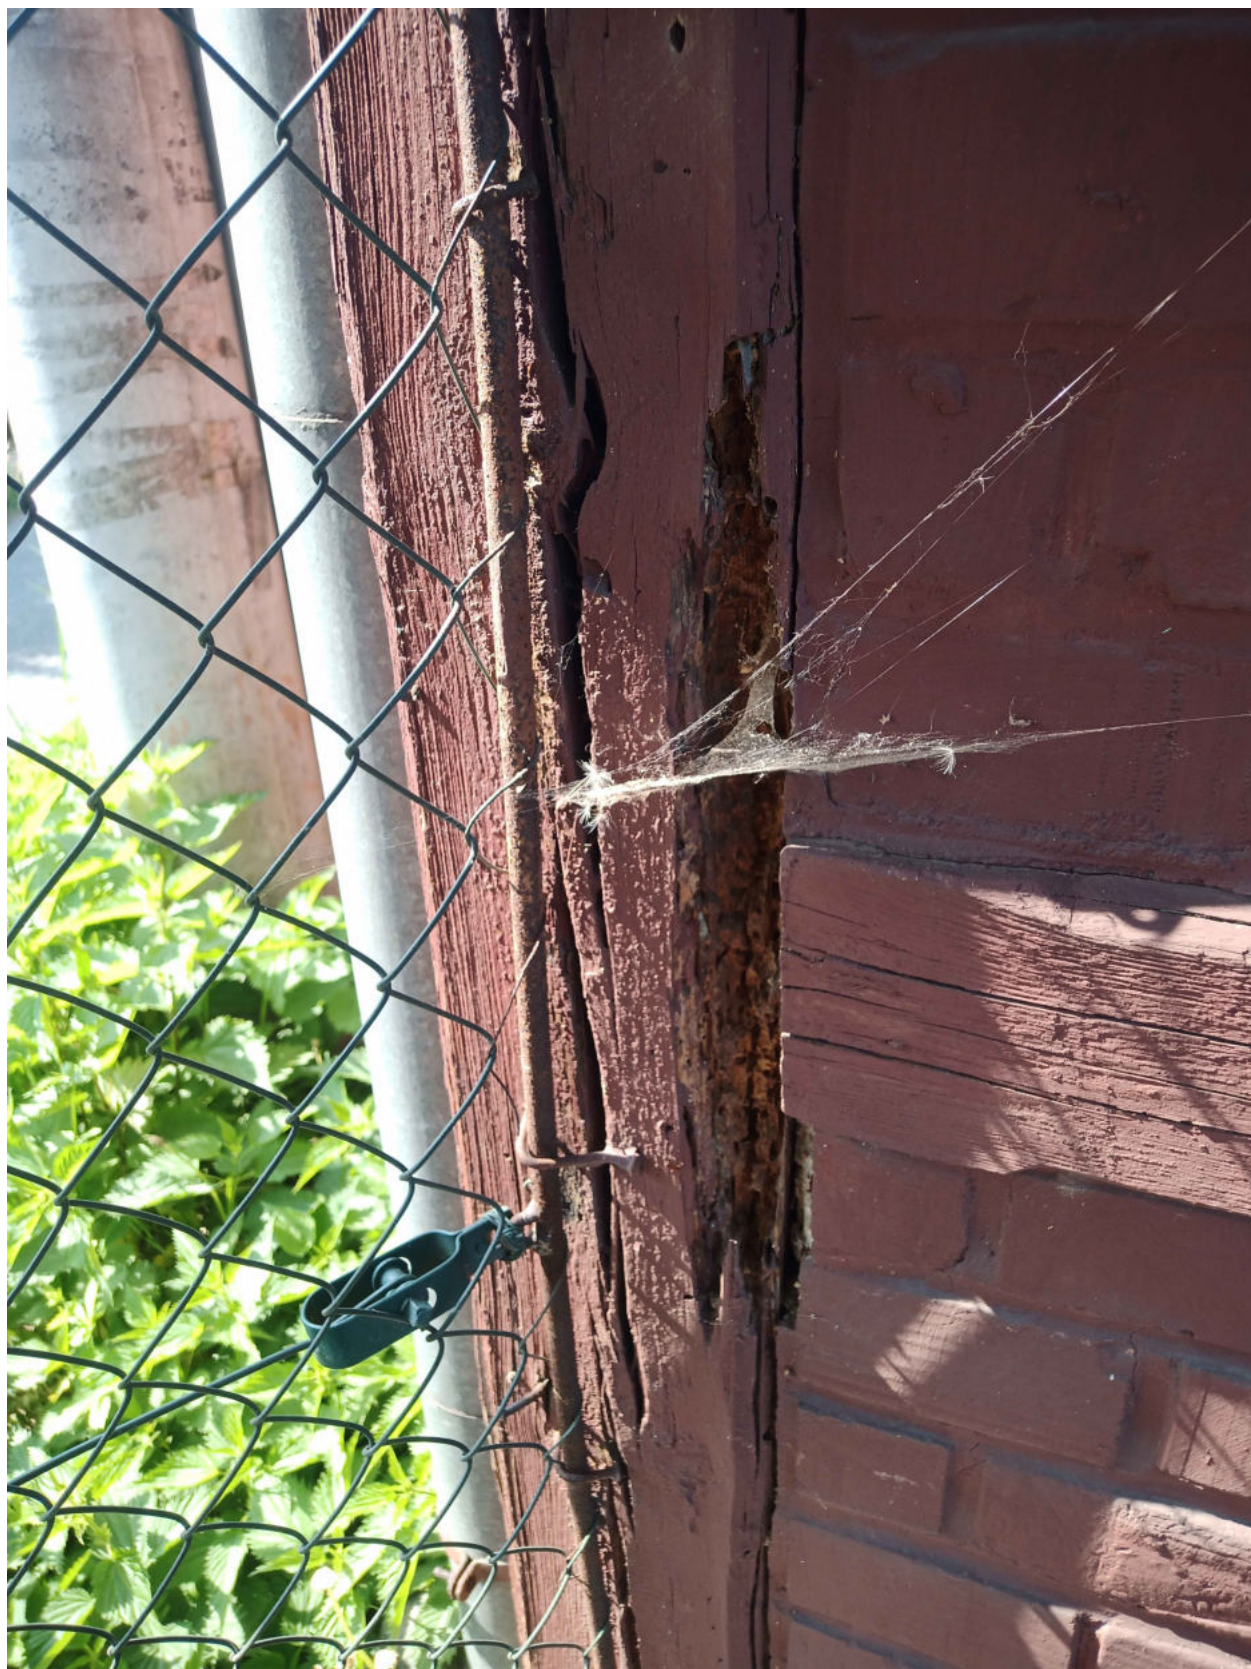
Obr. 9 - Dřevěné prvky napadené dřevokazným hmyzem

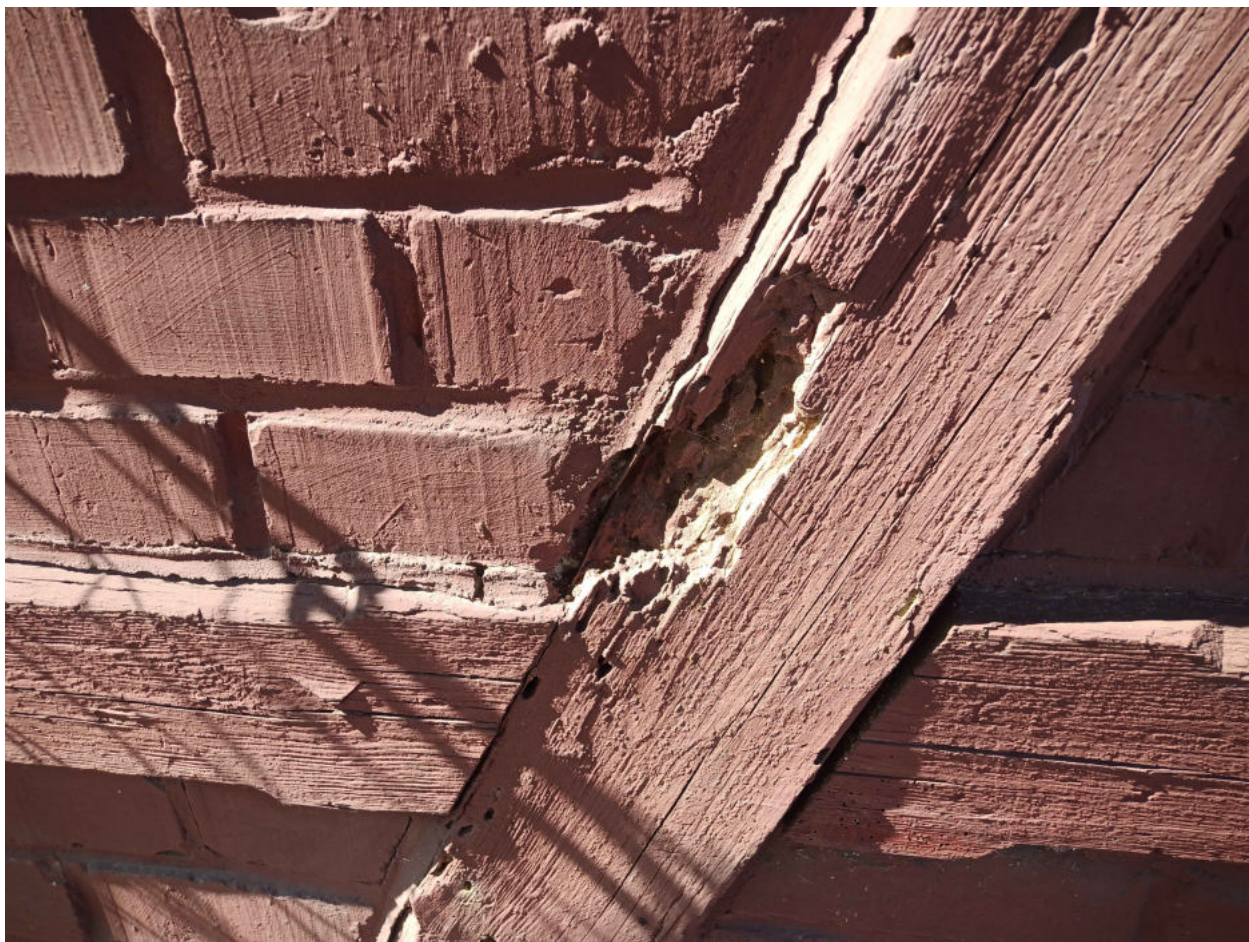
Obr. 10 - Dřevěné prvky napadené dřevokazným hmyzem

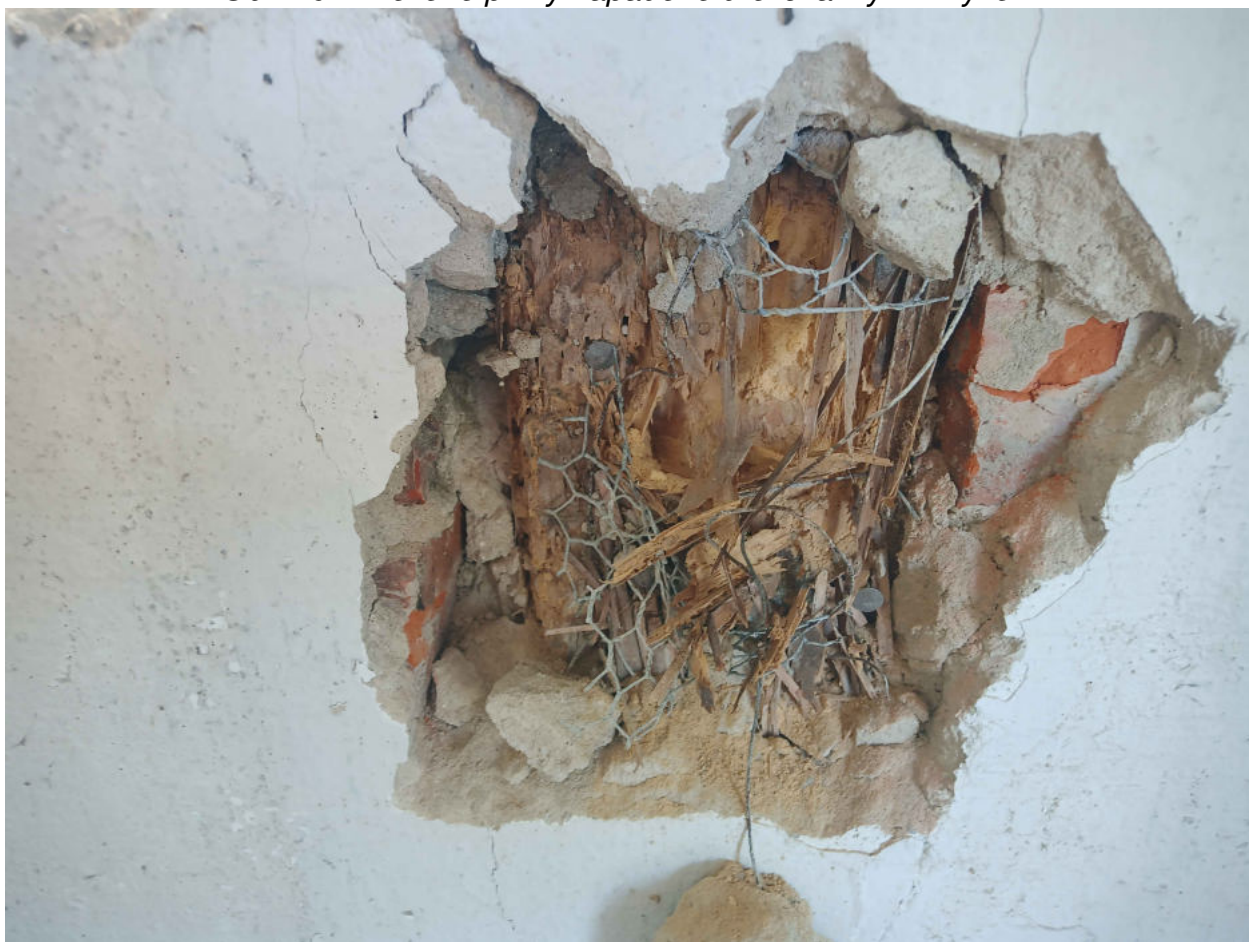
Obr. 11 - Napadení dřevokazným hmyzem také uvnitř zdiva

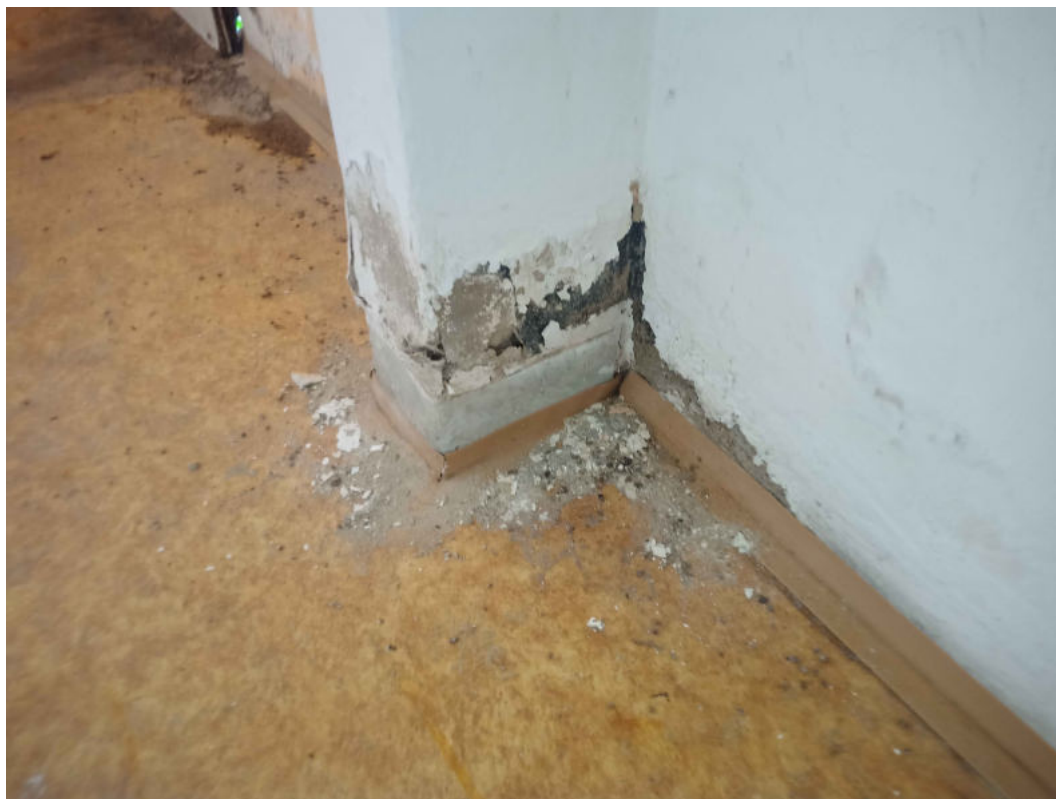
Vzorky materiálu byly odebrány na dvou místech u podlahy objektu, kde je vizuálně zdivo vlhčí. Z měření je zřejmé, že vlhkost zdiva není výrazně vysoká, avšak vizuálně je zřejmé, že dochází k vlhkostní degradaci omítkových vrstev v blízkosti podlahy.

Ve vnitřních prostorech objektu je rovněž možno najít velké množství především degradovaných povrchů. V mnoha místech je možné najít vlhkostní mapy.

Obr. 16 - Vlhkostní degradace zdiva

Povrchové vrstvy, tedy omítky a nátěry, jsou již za dobu své životnosti často vlasovitě popraskané a nemají dostatečnou soudržnost. Při případné rekonstrukci bude nutné veškeré omítky uvnitř i z vnější části objektu provést nově.

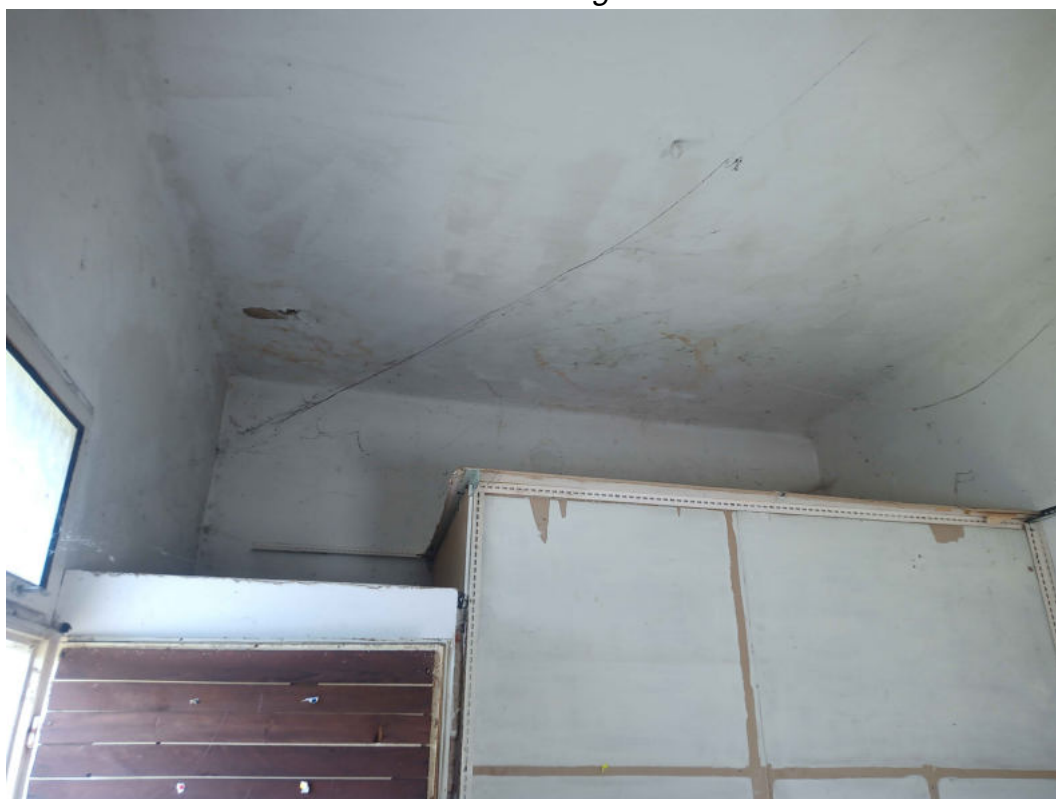
Obr. 17 - Zatékání ve vnitřní části

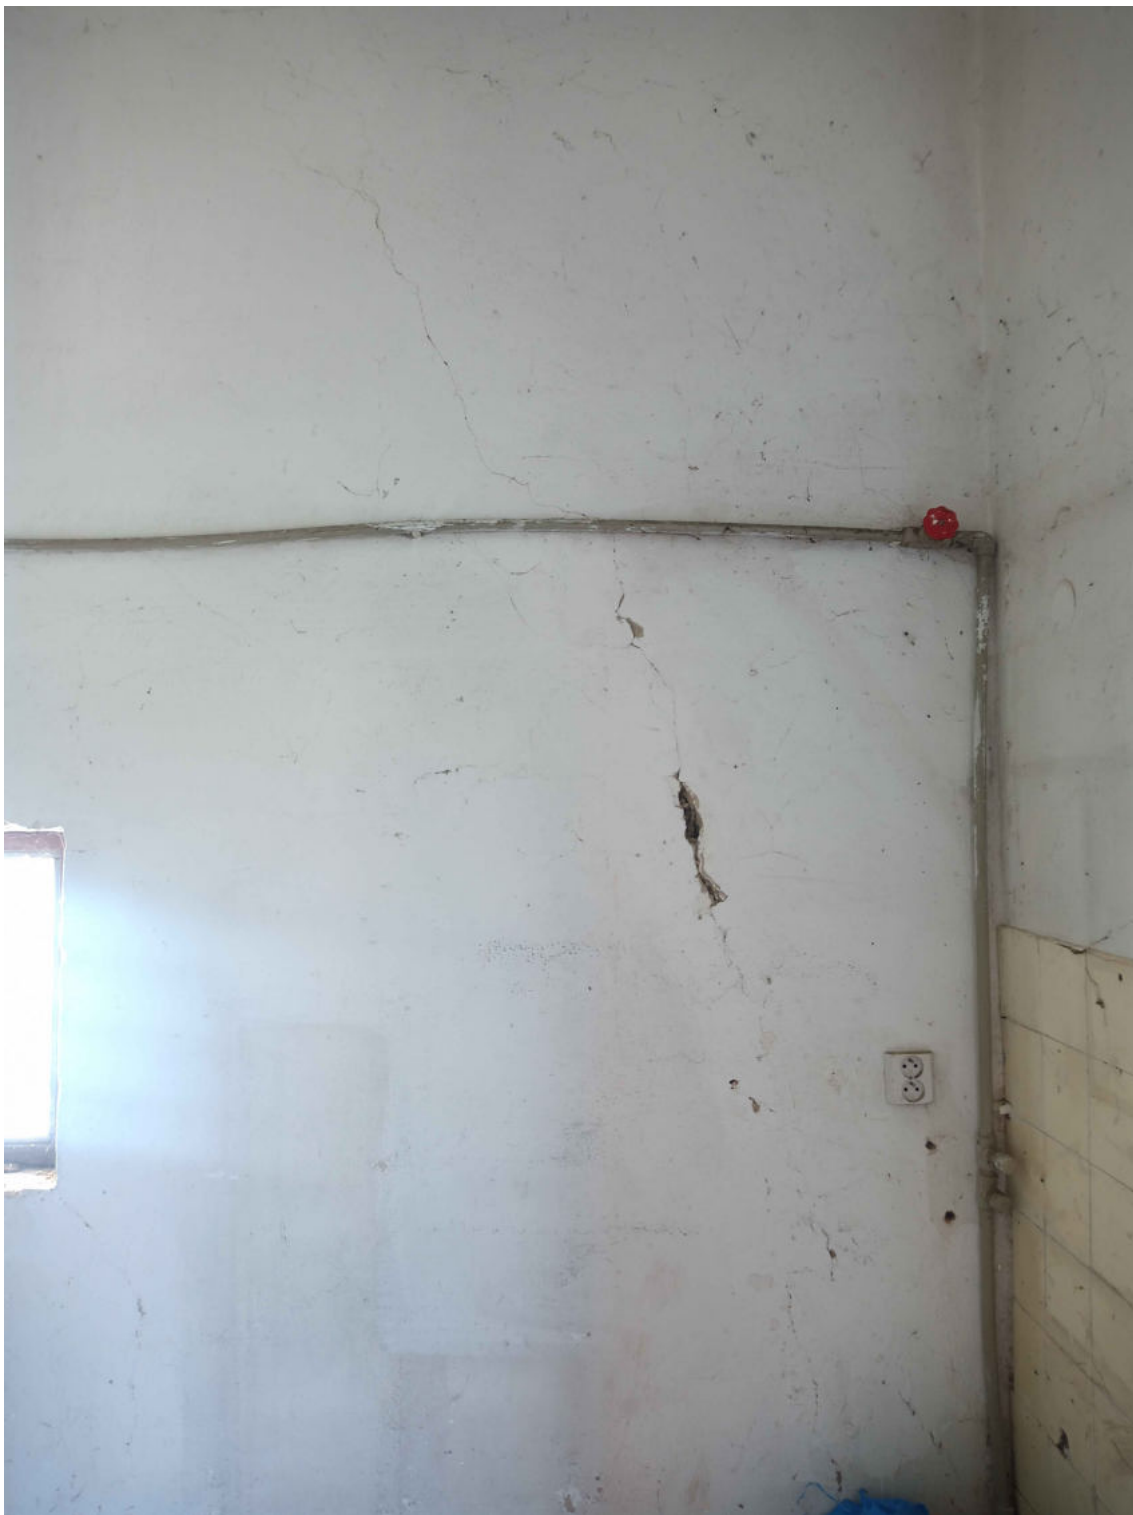
Zřejmá degradace těchto prvků má vliv také na výplňové cihelné zdivo a vnitřní omítky. Na vnitřních površích jsou viditelné trhliny kopírující dřevěné nosné prvky.

Obr. 18 - Trhlina kopírující šikmý trám hrázdného zdiva
