Dynamická penetrační zkouška DP 96 - km 180,000hmotnost beranidla 50 kg, výška pádu 0,5 m, průřez hrotu 15 cm²

SG Geotechnika a.s.

Název zakázky: Dalovice - Hájek DP

Poznámka: Osa 1. koleje.

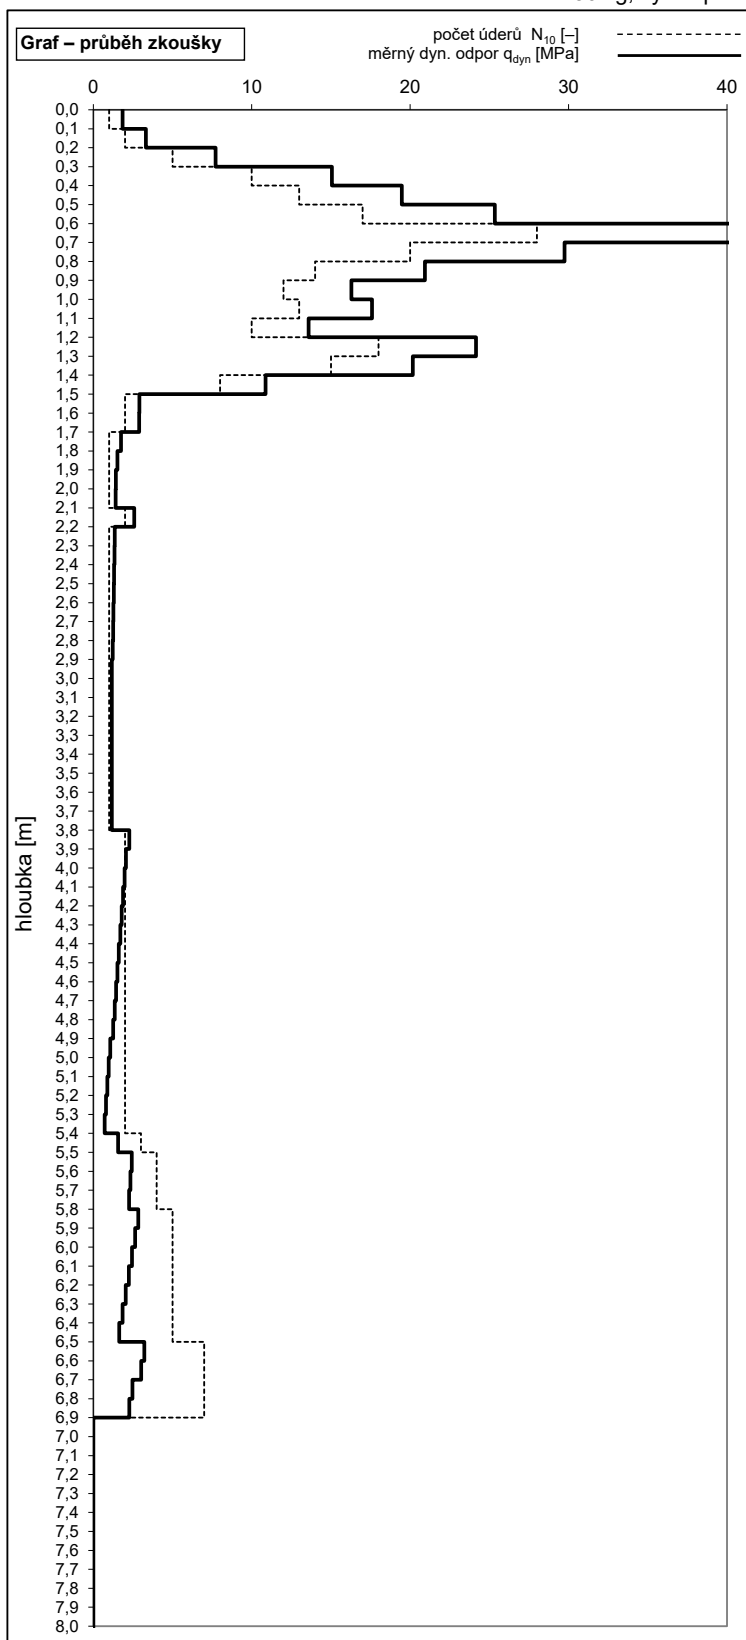
štěrové lože

násep

podloží

špatné a neúnosné
(pevnost a stlačitelnost podloží se zvyšuje s hloubkou
v interpretaci průměrná hodnota)
obecně špatné a neúnosné
