SANACE TĚLESA ŽELEZNIČNÍHO SPODKU HÁJEK – DALOVICE (KM 177,850 – 181,500)

REALIZACE DOPLŇKOVÉHO IGP

ZÁVĚREČNÁ ZPRÁVA

číslo zakázky: 21.0171.223Z25

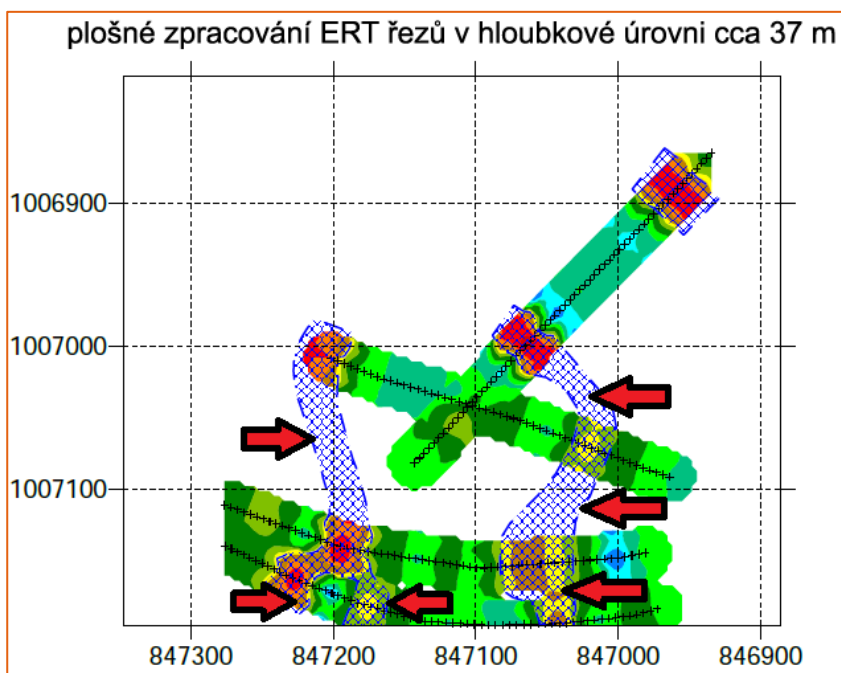
Domníváme se, že změřenou depresi v hladině podzemní vody lze vysvětlit tím způsobem, že v blízkosti vrtu HV 4 je vertikální komunikační kanál, kterým se podzemní voda přípoверхové oblasti drénuje do hlubších pater bývalého dolu a je drénována pod tratí starými důlními chodbami, případně preferovanými cestami v písčitéjších prolohách.

Toto velmi dobře odpovídá zjištěním geofyziky, kdy odporové měření indikuje v hloubce cca 37 metrů pod povrchem dvě anomálie, které by mohly být způsobené prouděním podzemní vody v písčitéjších prolohách pod tratí.

Obrázek 7 Proudění podzemní vody v poddolovaném území

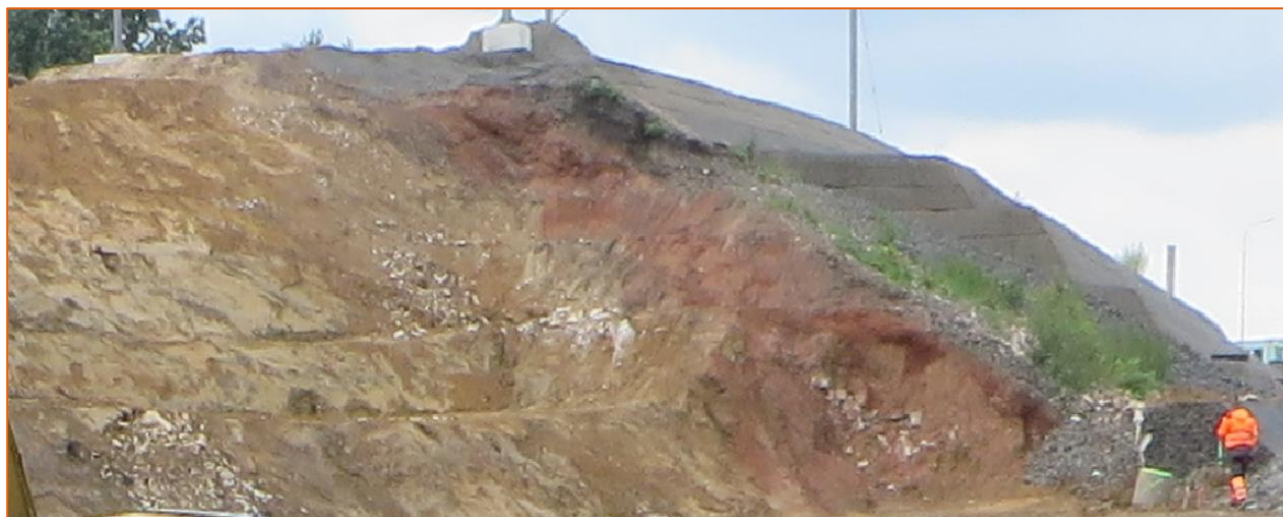
Při rekonstrukci náspu km cca 181,650 byl odhalen řez náspem, který odpovídal konstrukci jádro z jemnozrnného materiálu – ochranný přísyp (i když byla trať budována v druhé polovině 19. století). Toto dokladuje následující fotografie:

Obrázek 8 Řez náspem Dalovice 2 - jílové jádro (světlé) a pevnější obsyp (červený)

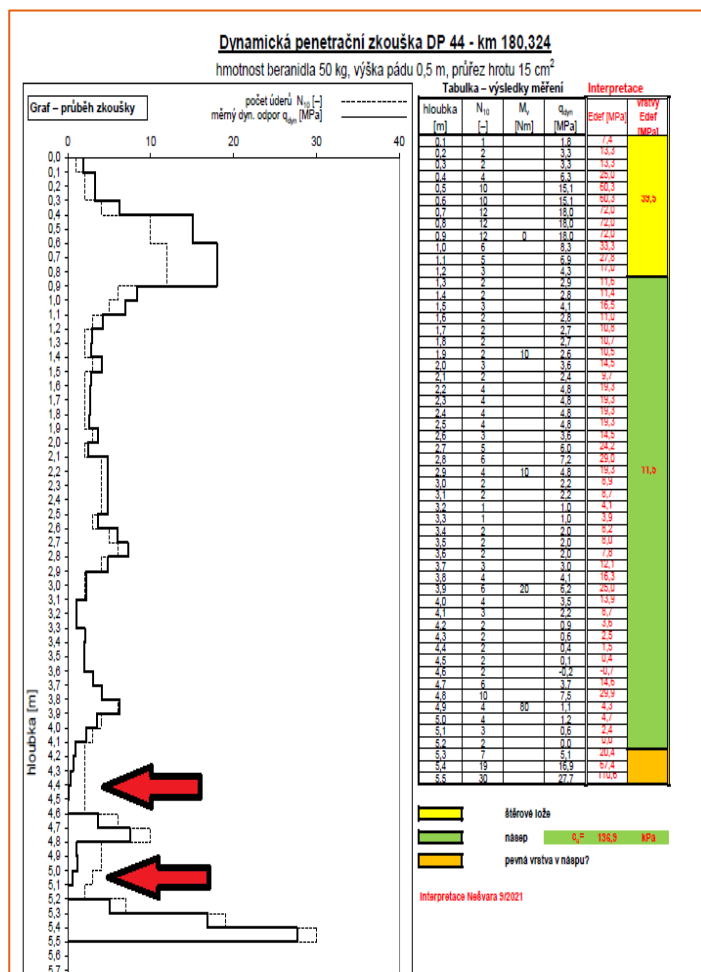
V některých případech došlo k tomu, že sonda se zastavila v určité hloubce o propustek. Jsou zde vidět i oslabené zóny nad propustkem, které odpovídají buď průsakům, nebo už z doby výstavby špatné kvalitě prací nad technickým dílem.

Obrázek 9 Penetrační sonda nad propustkem km 180,324

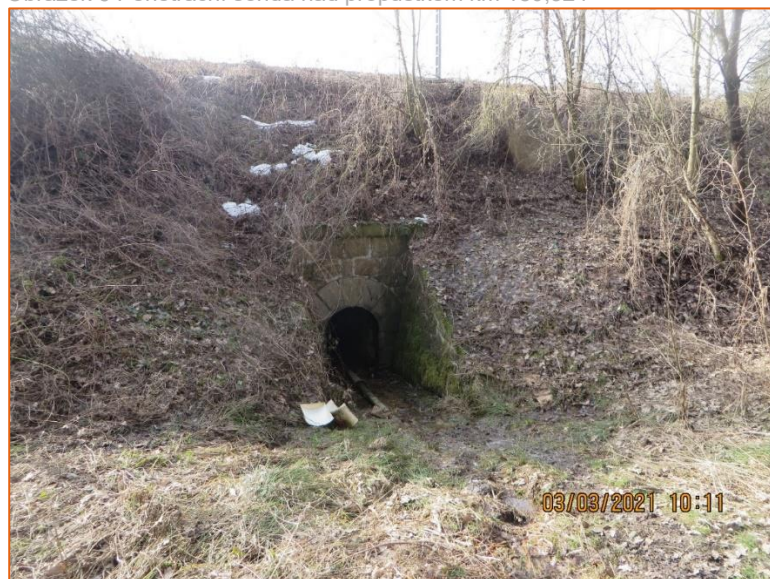
Obrázek 10 Propustek v km 180,324

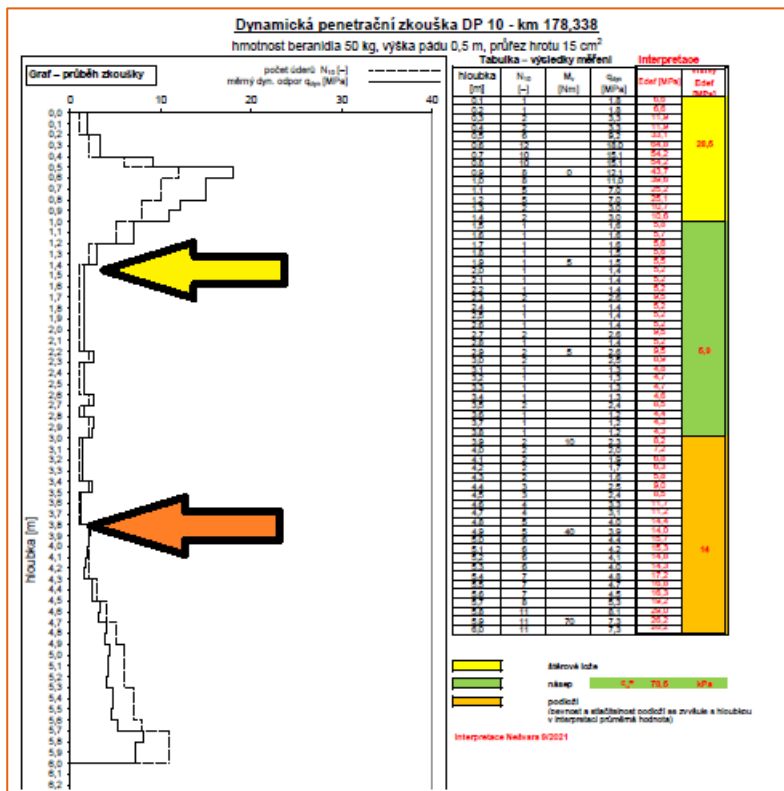
Obrázek 11 Typické rozdělení vrstev dle penetrační sondy

Svrchní vrstvu do hloubky cca 1,3 – 1,4 m představuje šterk kolejového lože a konstrukční vrstvy s vysokým penetračním odporem. Mocnost této vrstvy u ostatních sond se pohybuje mezi 1 – 1,5 m. Pokud je tato mocnost vyšší, obvykle to poukazuje na problémy spojené se sedáním povrchu a nutností podbýjení.

V hloubce cca 3,8 m začíná narůstat jak odpor na hrotu, tak i plášťové tření. Toto rozhraní lze tedy interpretovat jako povrch zvětralého skalního podloží, které roste z hlediska pevnosti a únosnosti směrem do hloubky.

Toto rozdělení odpovídající špatné kvalitě náspů je typické pro první část trasy od stanice Hájek až po poddolované území.

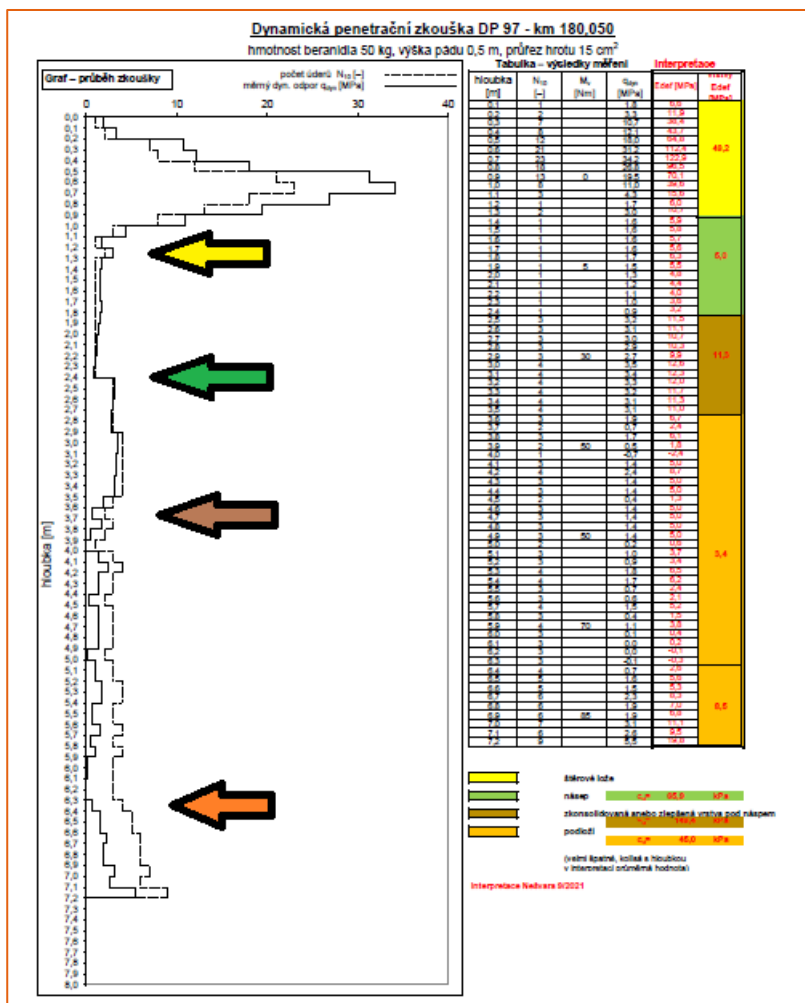
Náspy na poddolovaném území (viz báňský posudek v příloze) jsou specifické (a velmi špatné především při bázi). Rovněž povrch území je neúnosný.

Obrázek 12 Penetrace v poddolovaném území

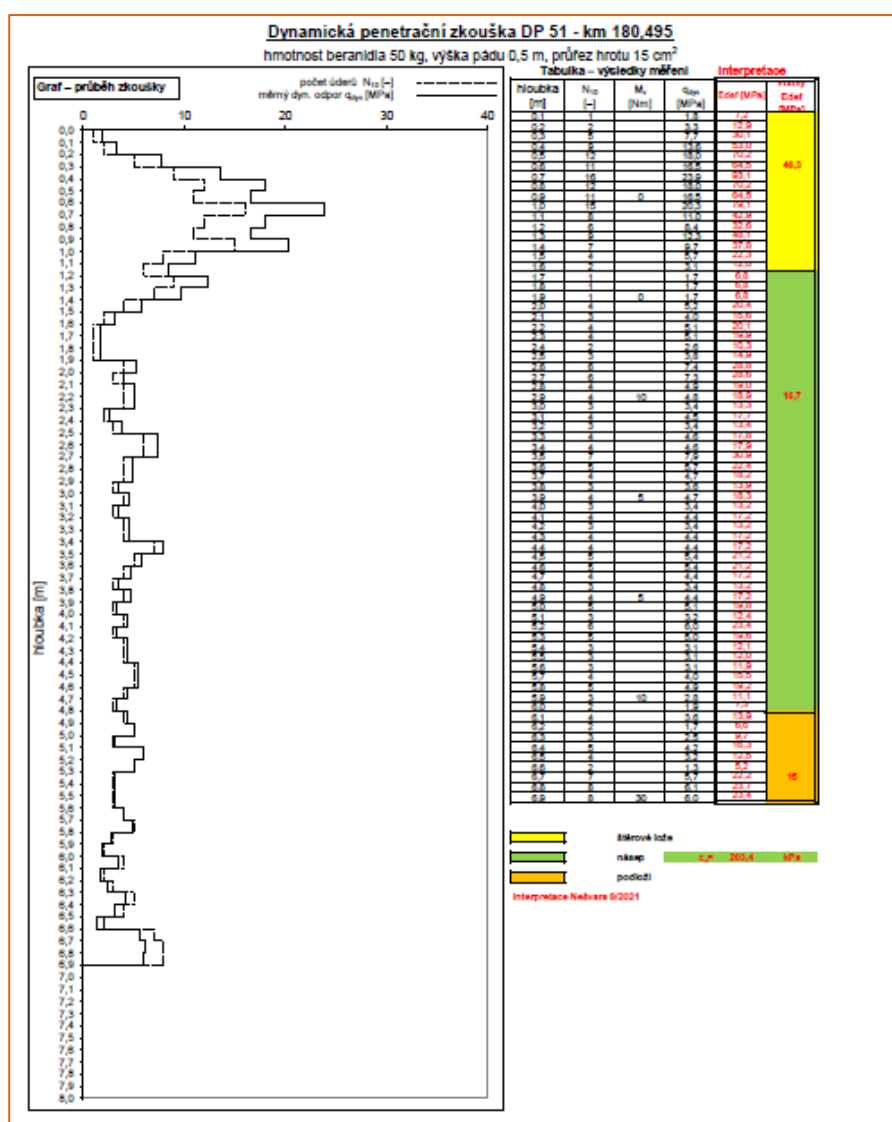
Násypy na konci trasy jsou typické nestejnoměrným a v některých případech relativně vyšším penetračním odporem než v začátku trasy. To lze interpretovat jako použití kvalitnějšího materiálu (písčitéjší s kameny). Materiál na násypy ve druhé polovině 19. století získávali z bezprostředního okolí, a proto jsou násypy v lepším stavu tam, kde je v blízkosti masiv, kterého zvětraliny jsou písčitéjší (km 180.500 – 180.800). Naopak v začátcích trasy zvětraliny tufů a tufitů představují vysokoplastické jíly, které jsou dle dnešních pravidel pro zemní práce nevhodné.

Obrázek 13 Relativně dobrý násyp – písek s úlomky (oslabená pouze zemní pláň v mocnosti cca 30 cm)

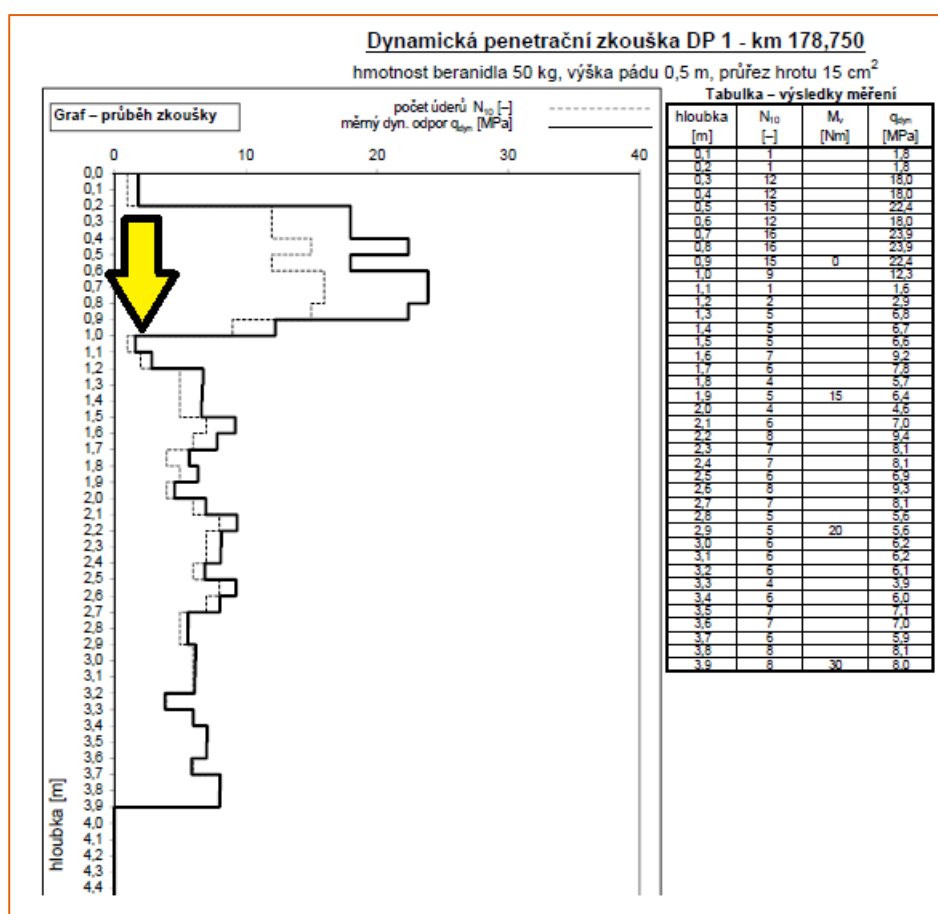
Obrázek 14 Interpretace ukazuje oslabenou zemní pláň na 10 - 20 cm mezi štěrkovým ložem a únosným podloží

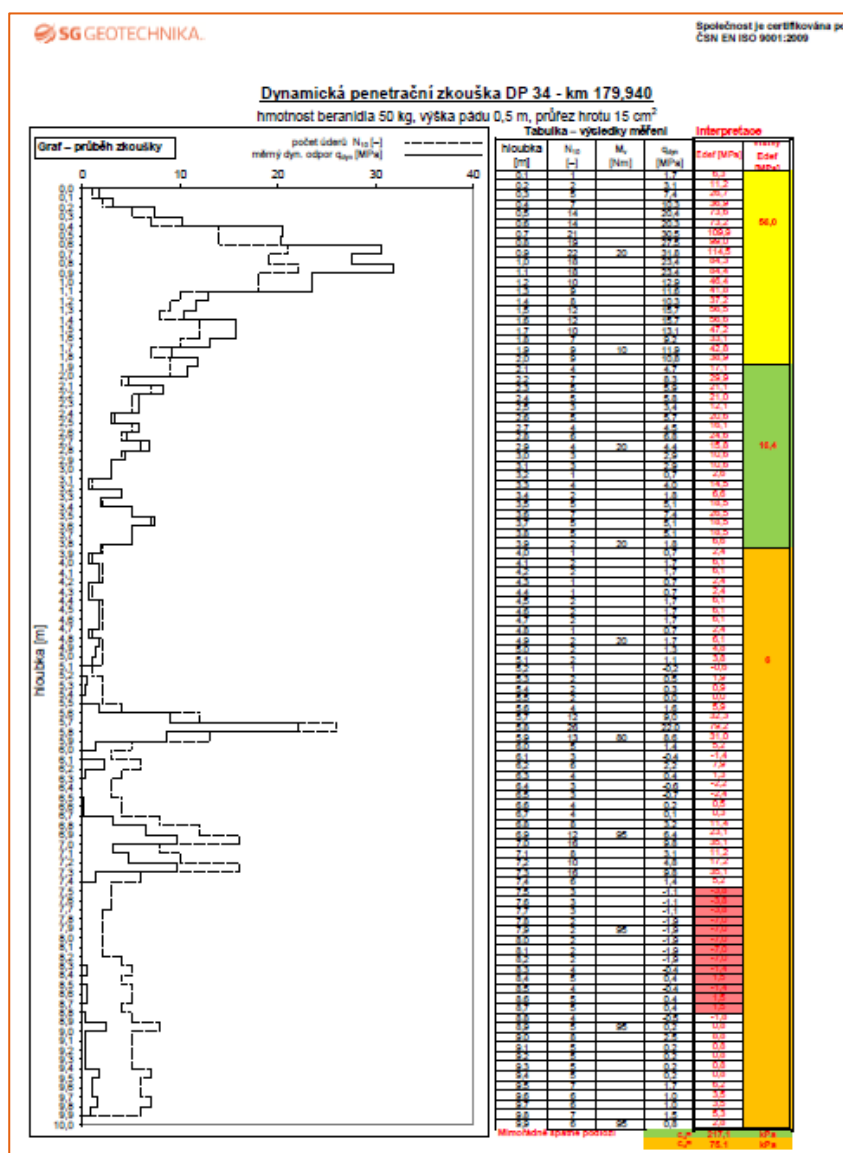
Tento stav dokladujeme na sondě DP 34 v km 179,940 (v bezprostřední blízkosti propustku, který je uváděn ve stejném staničení)

Zde vidíme vysoké odpory až do hloubek cca 3 m, které indikují vysokou příměs štěrku kolejového lože, a tedy rozsáhlé a časté podbíjení v minulosti. Toto řešení nepomáhalo a nemohlo situaci zlepšit, protože kritické místo se nachází v hloubkách 7,4 – 9 m, kde penetrační odpory klesají až

k nule. Jakékoli řešení tohoto úseku v budoucnosti musí hloubkově vyřešit neúnosné podloží v hloubkách do devíti metrů. Penetrace končí v hloubce 9,9 metrů na sice nenulových, ale mimořádně špatných hodnotách a bez záruky, že do hloubky klesne pevnost opět na nulu. Obdobný průběh má penetrace DP 92 v km 179,935, tedy cca 5 m od propustku. DP 93, která je ve staničení 179,940 je relativně krátká (3,2 m) a nemá v této úrovni měkkou vrstvu. Celkově lze konstatovat, že násep v bezprostřední blízkosti propustku 179,940 je ve velmi špatném stavu již od doby výstavby a je potřeba zde násep zcela zrekonstruovat.

Obrázek 15 DP 34 - velmi špatný násep v km 179,940 - nutná rekonstrukce celého náspu a sanace podloží

V úseku **km 179,335 do 180,400** problémy vycházejí z velmi špatných vlastností spodních pater násypového tělesa a z neúnosného podloží násypů, především v oblasti propustků. Zde se domníváme, že pouhé odstranění svrchní části náspu, sanace geobuňkami, asfaltovou lepenku a poškozenou zemní pláň nebylo postačující v minulosti a nebude dostačující ani v případě realizace kvalitní sanace zemní pláně v budoucnu, pokud zůstane podloží náspu a vlastní těleso náspu v současném stavu. I v případě kvalitní rekonstrukce svrchního patra náspu budou deformace spojené s nižšími patry a podložím přetrvávat a jakoukoli sanaci kolejového lože znehodnotí. Pokus o hloubkové zlepšení zemin (DSM, TI) je sice možný a technologie hloubkového zlepšení existují, ale obáváme se, že takovéto řešení by bylo nespolehlivé a nákladnější než vybudování nového náspu, sanace základové spáry a zřízení funkčního odvodnění.
