## **MĚSÍČNÍ REPORT**

Hodnocení  
komplexního  
monitoringu trati  
v úseku Hájek –  
Dalovice

Karlovy Vary, červen 2023

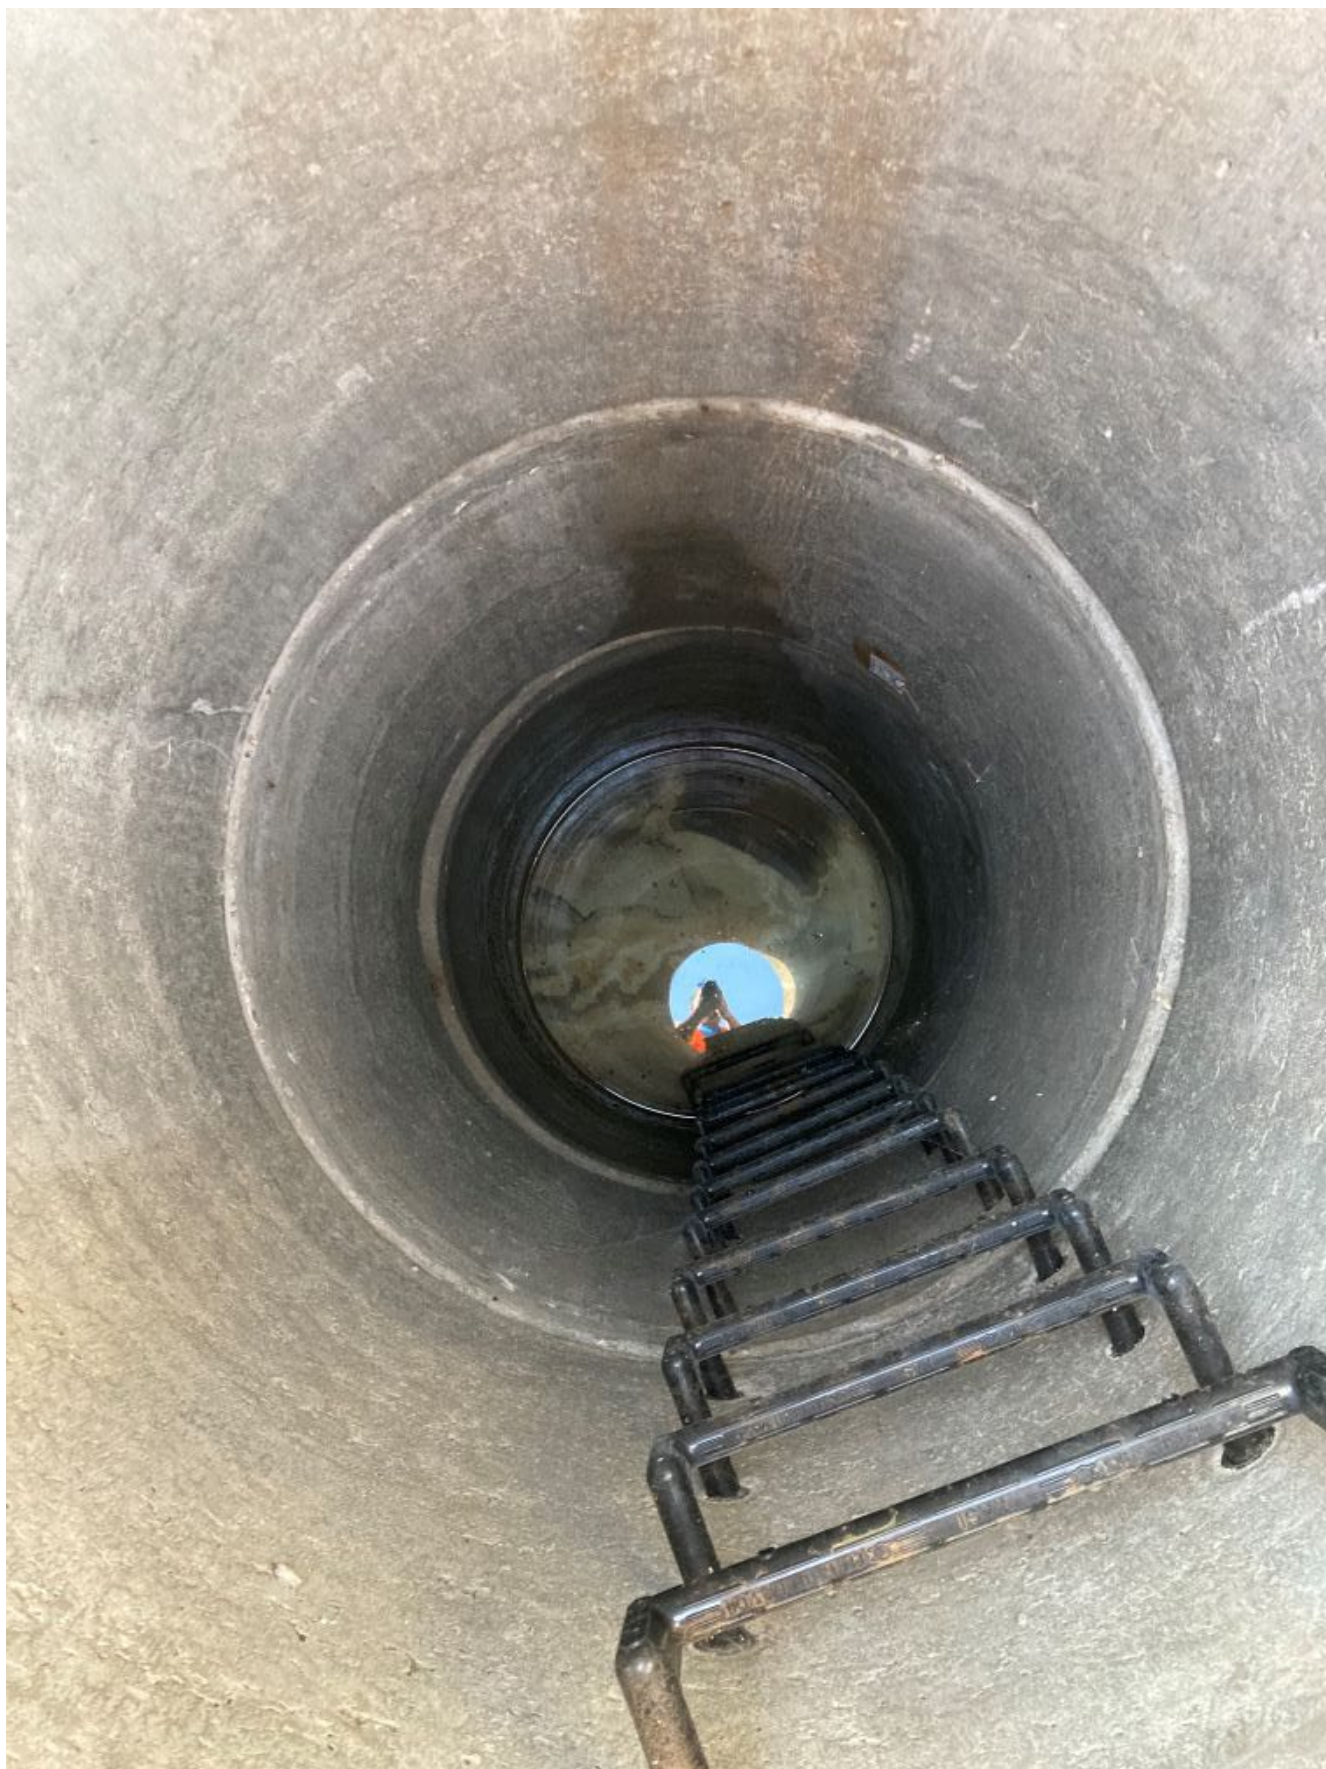
**Při kontrole odvodňovacích prvků sanace provedené v roce 2020/2021 (Dalovice IV.) byly zjištěny téměř úplně zanesené drenáže podloží náspu. Reakcí na tento zcela nežádoucí stav je pomalé ožívování deformací náspu ve spodních profilech hydrostatických nivelací v km 179,900 až 179,946. To je zcela nežádoucí.**

Šachta odvodnění podloží vpravo v km 179,916

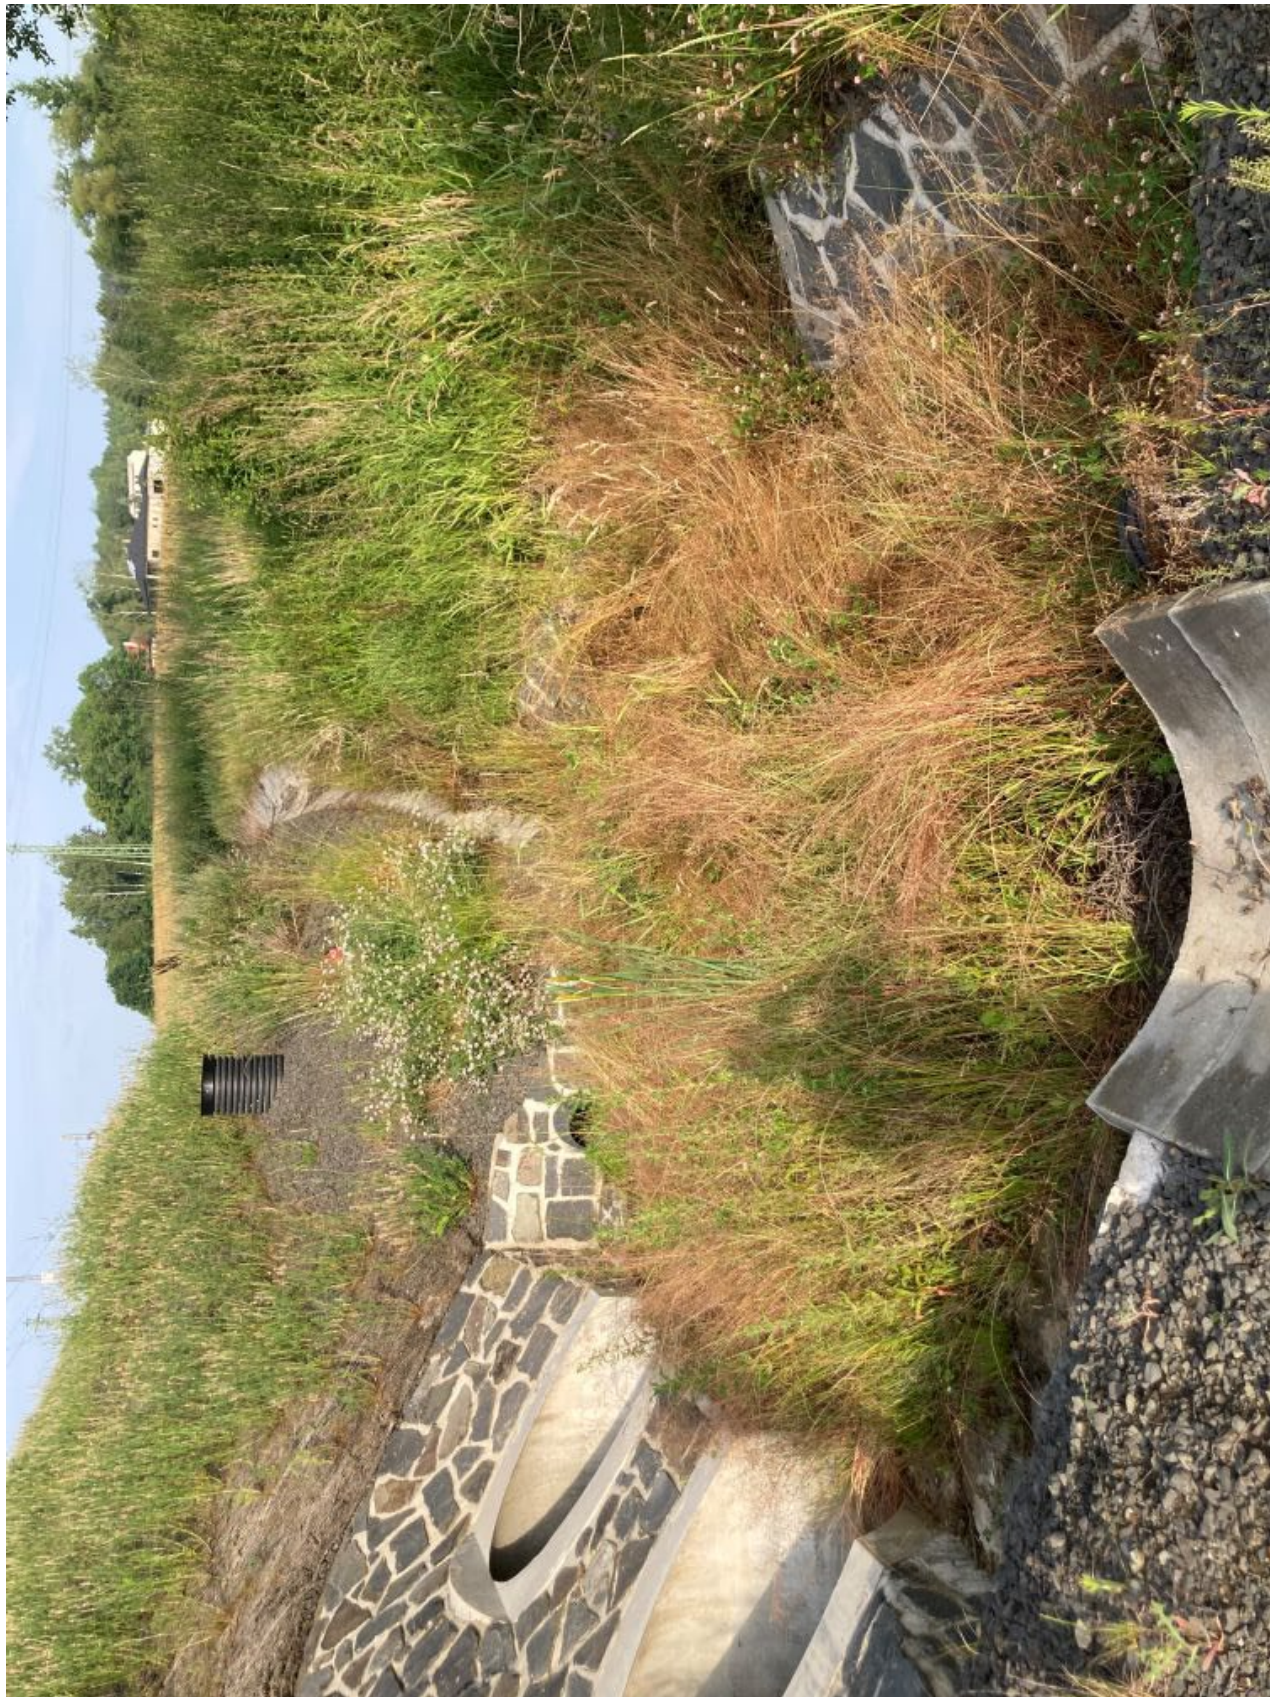
Návodní strana propustku v km 179,925

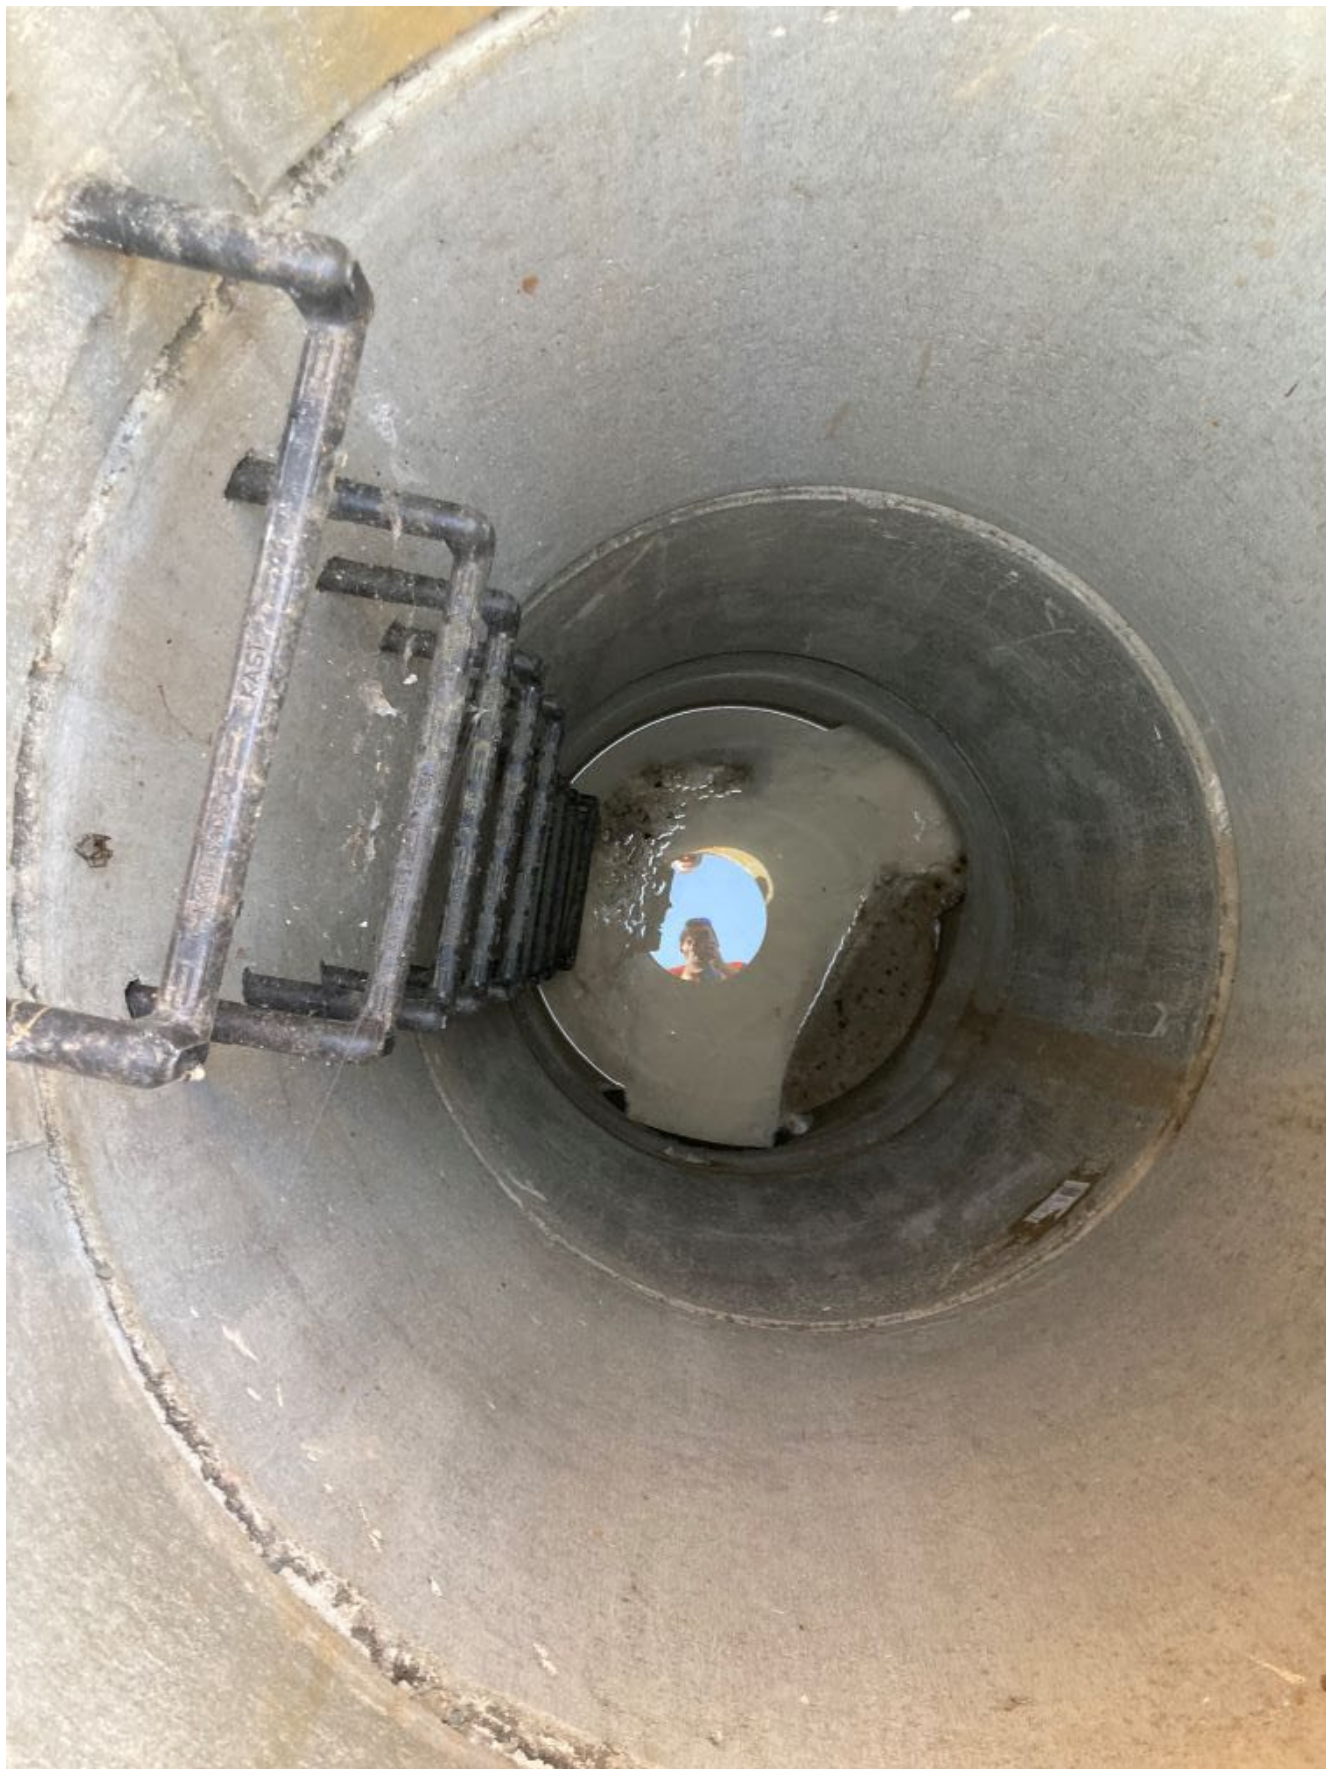
Šachta výtoku drenáže v podloží vlevo v km 179,922

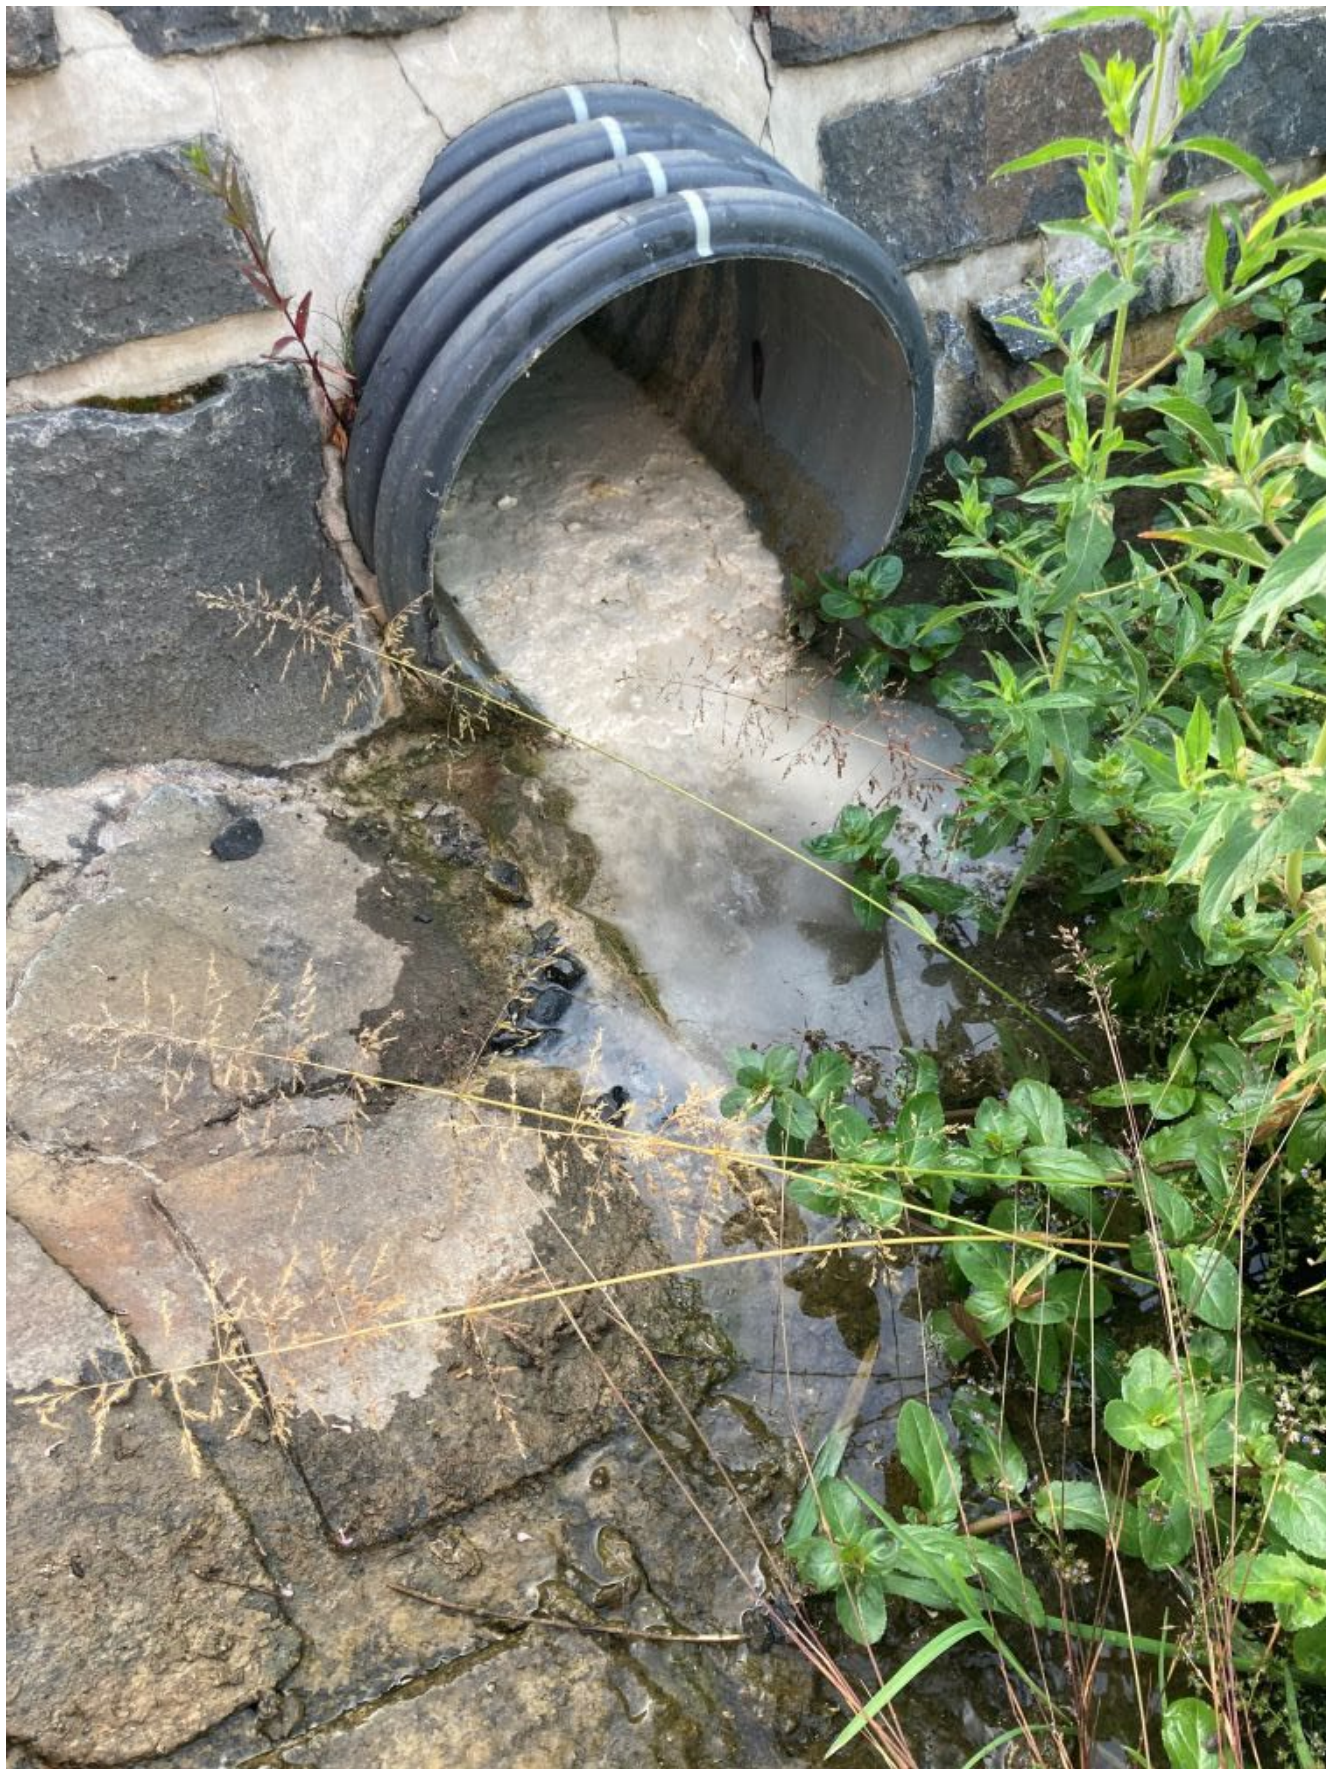
Výtok z podložních drenáží – vyústění do výtoku z propustku v km 179,925 vlevo

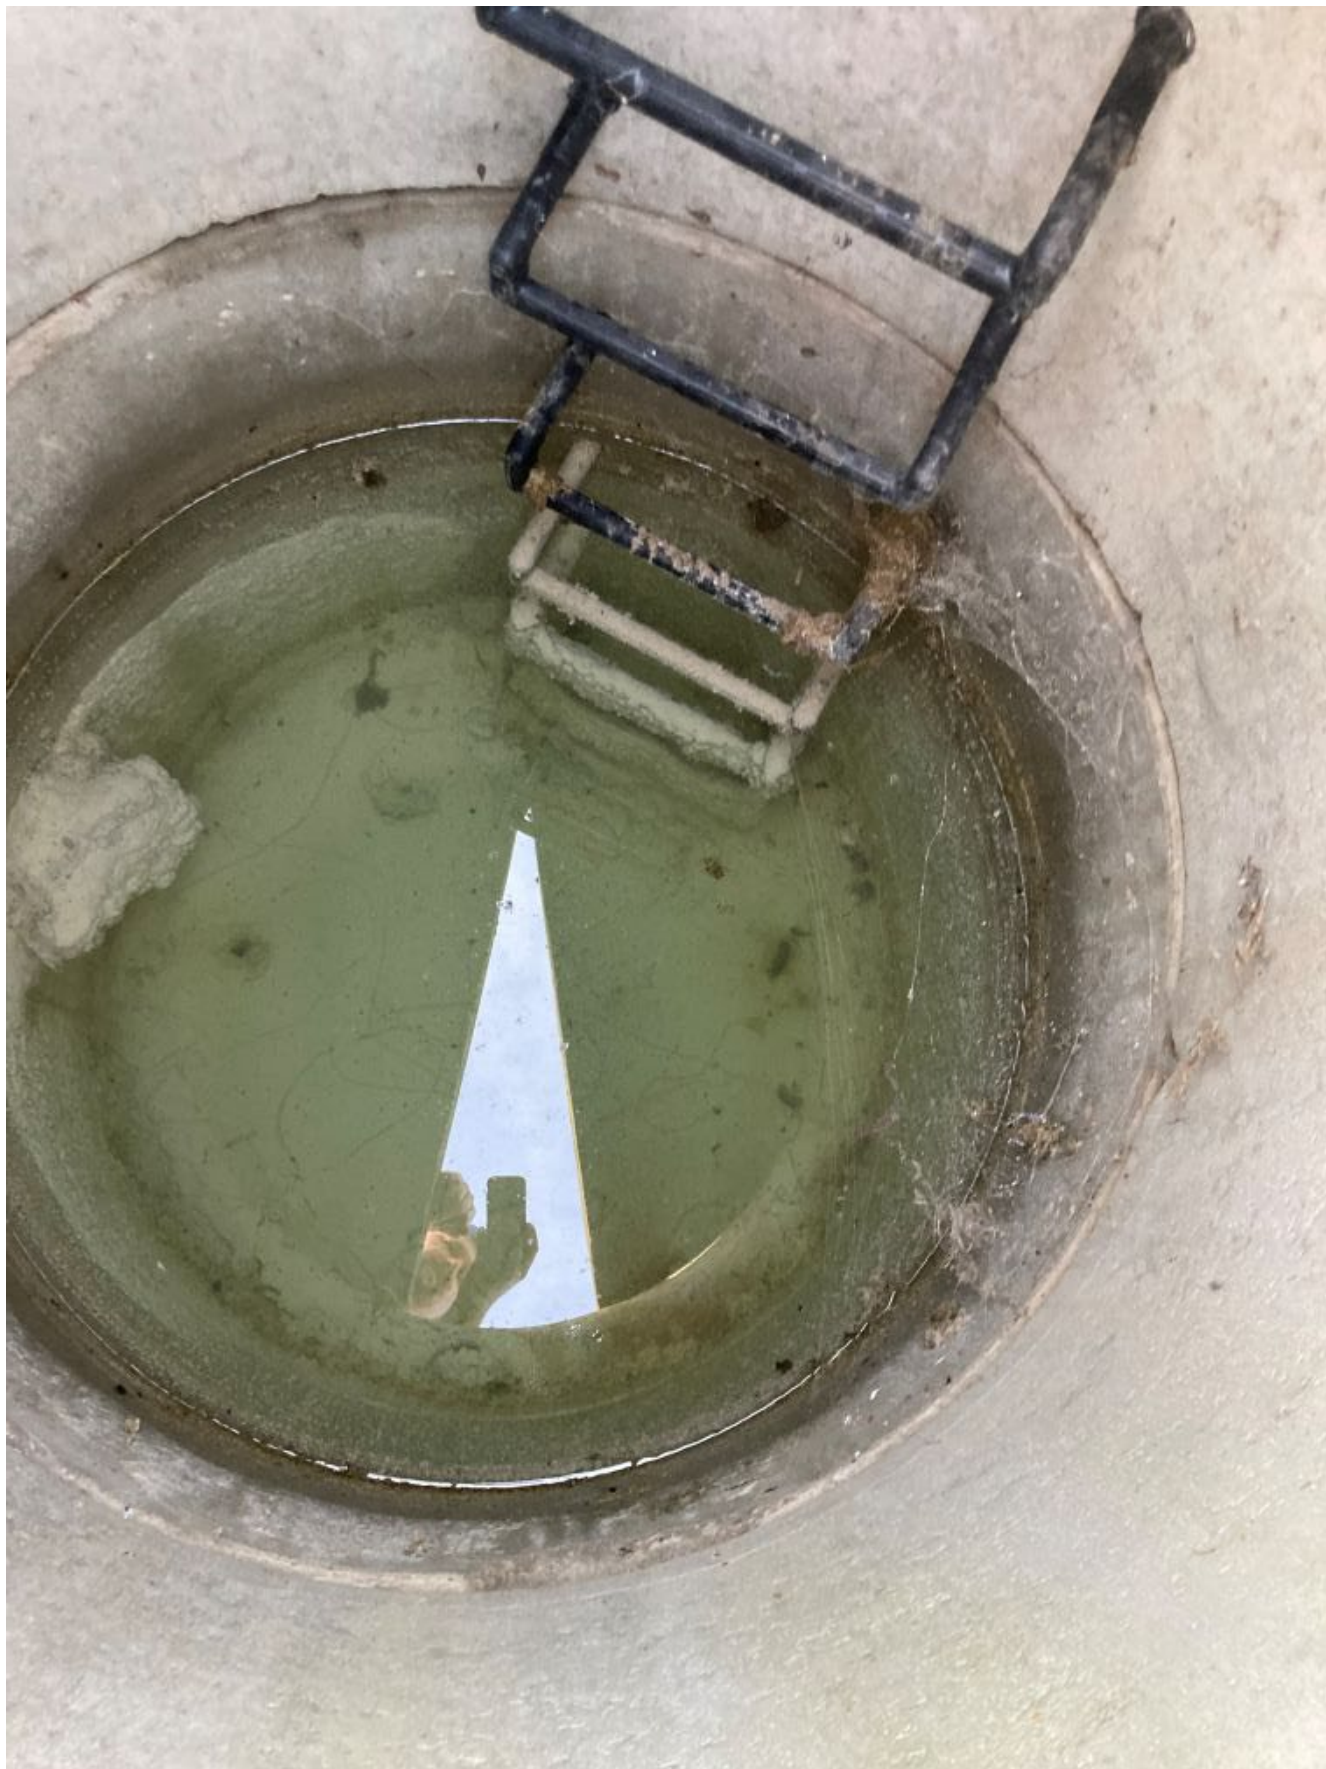
Přepadová jímka z drenáže podloží v km 179,935 vyvedená do vtoku meliorací v km 179,925 vlevo
