Klatovy – Nádražní budova

Umělecká výzdoba

Vstupní restaurátorský náhled a základní návrh nákladů

květen 2023

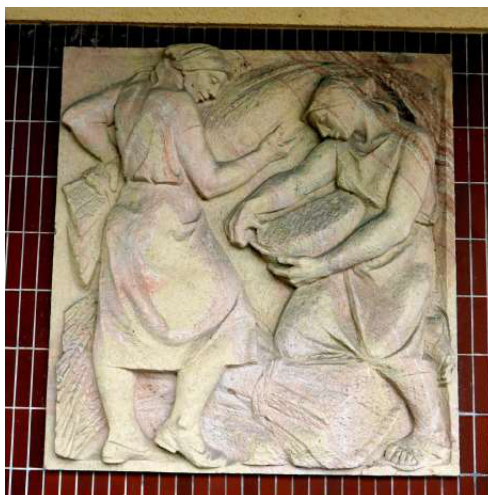
1) Pískovcový reliéf - vlevo 180x190cm hořícký pískovec

Jedná se o pískovcový reliéf znázorňující dvě rolnice jednu se snopem, jedna krájí bochník chleba. Reliéf je vytvořen v typické formě socialistického realismu s výraznou nasekanou strukturou. Signatura vlevo na dolním okraji: D.Vinopalová 58. Vzhledem k tomu, že reliéf je umístěn v prostoru pod přístřeškem, není povětrnostními vlivy výrazněji poškozen. Povrch je pouze z horních ploch zaprášený, špinavý. Mechanické poškození na pravé spodní části vzniklo patrně již při autorské manipulaci při osazování, kdy odskočila hrana reliéfu i s částí levé nohy hospodyně a odlomky byly ihned přilepeny (zřejmě epoxydovým lepidlem).

- Očištění povrchu.
 - Mechanické nasucho
 - Vodou
- Revize dolepení pravé spodní části
 - Dotmelení
 - Barevná retuš

Poznámka: další technologické zásahy jako konsolidace, nebo povrchová úprava nejsou třeba

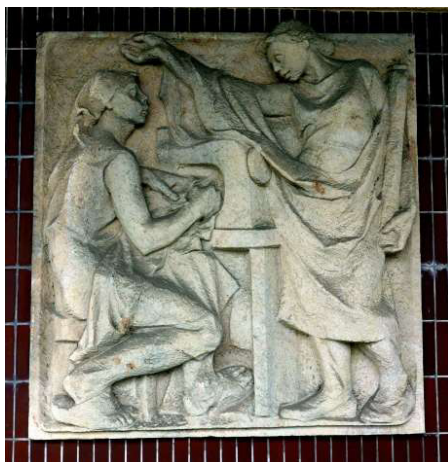
2) Pískovcový reliéf - vpravo

Jedná se o pískovcový reliéf znázorňující dvě švadleny s šicím strojem a šůčkem látky. Reliéf je vytvořen v typické formě socialistického realismu s výraznou nasekanou strukturou. Signatura vpravo na dolním okraji: J.Choděrová 58. Vzhledem k tomu, že reliéf je umístěn v prostoru pod přístřeškem, není povětrnostními vlivy výrazněji poškozen. Povrch je pouze z horních ploch zaprášený, špinavý. Drobná mechanická poškození jsou na pravé noze švadleny. Jsou viditelná místa autorského zatmelení řidších hnízd ve struktuře kamene.

- Očištění povrchu.
 - Mechanické nasucho
 - Vodou
- Revize autorského tmelení
 - Dotmelení
 - Barevná retuš
 - Barevná retuš mechanického poškození

Poznámka: další technologické zásahy jako konsolidace, nebo povrchová úprava nejsou třeba

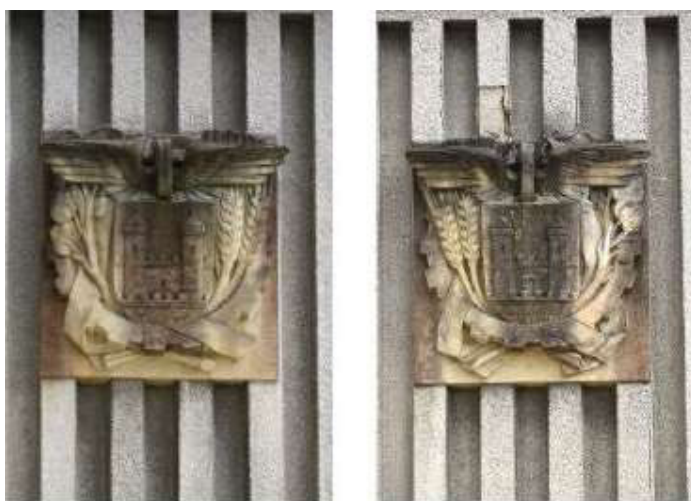
- ## 3) Reliéfy na fasádě – znaky města a železnice
- vlevo a vpravo na horní ploše fasády na
svislém rastru fasády hořícký pískovec (?) cca 125x125cm
Autor: neznámý zřejmě z roku 1958

Jedná se o reliéfy znaku města Klatov v symetrickém uspořádání bočního rámce lipových ratolestí a klasů se znakem železnice nad nimi. Znaky jsou umístěné na svislém lamelovém rastru na horní ploše fasády tyto rastry jsou umístěné vlevo a vpravo jako boční závěr fasády. Reliéfy jsou osazeny na rastr fasády tvaru svislých lamel, které byly v minulosti zřejmě upraveny břizolitem.

Povrch je špinavý a flekatý zvláště podél stékání dešťové vody. Z fotodokumentace nejsou patrná větší viditelná poškození ani degradace. Artefakty nejsou přístupné a jejich konkrétní stav a návrh restaurátorského zásahu bylo možno hodnotit pouze kvalifikovaným odhadem. Tento odhad nutno doplnit na základě nálezové situace po detailním průzkumu z lešení.

- Doplnující průzkum a vyhodnocení
- Doplnění návrhu použitelných technologií
- Očištění povrchu
- Případné tmelení drobných poškození, nebo mikro injektáž
- Případná konsolidace hmoty reliéfu
- Revize připevnění a přetmelení styčných spár
- Barevná retuš
- Závěrečná povrchová úprava
 - Převoskování
 - Hydrofobizační úprava

Poznámky: vzhledem k umístění na plném působení povětrnostních sil je zásadně třeba prověřit systém a stav armatury a zavěšení reliéfů na fasádě.

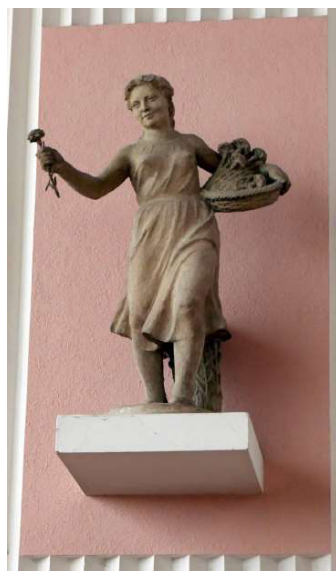
4) Socha dívky s karafiátem umístěná v hale na krakorci boční stěny

Jsou viditelná dvě menší poškození: na pravém lokti a na špičce nosu dívky, přadně jsou vidět drobnější oděrky.

Povrch je mírně špinavý, zaprášený.

- Doplnující průzkum a vyhodnocení
- Doplnění návrhu použitelných technologií
- Očištění povrchu od prachu a špíny
- Doplnění chybějící modelace sádrovým štukem modelačním způsobem napodobujícím strukturu a barvu povrchu originálu
- Přetmelení dalších, v současnosti nezaznamenaných drobných poškození, nebo zajištění případných prasklin
- Revize připevnění sochy
 - Revize stavu soklu
- Barevná retuš patinace
- Závěrečná povrchová úprava
 - Převoskování ?

Poznámky: doporučujeme provést všechny potřebné restaurátorské zásahy a práce na daném místě a se sochou v žádném případě nehýbat. Jakýkoliv pohyb sochy zvláště vzhledem k použitému štukovému materiálu je vysoce riskantní a mohl by vést ke značnému poškození. Během stavebních prací je nutno sochu ochránit vhodně a úzkostlivě pečlivě provedeným bedněním. Restaurátorské práce pak doporučujeme provést až po skončení stavebních prací. Výmalbu stěny v pozadí pak bude možno provést po restaurátorském zásahu na úplný závěr

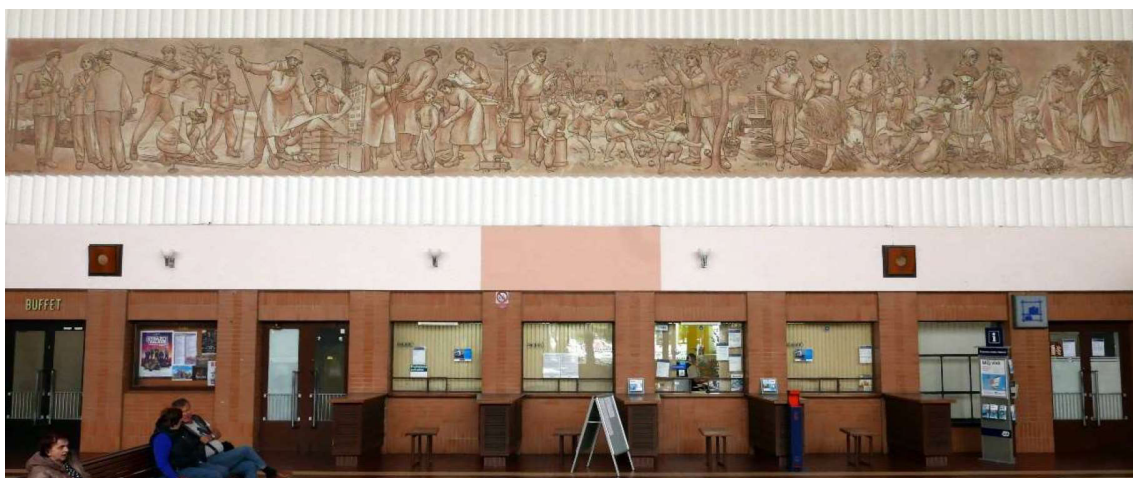
5) Malované sgrafito

Základní textura obrysových linek je provedena technikou sgrafita, ale figury i krajinné a předmětné prvky jsou do plastického objemu a tvaru domalovány malířskou technikou. V současné chvíli nelze přesněji definovat použitou technologii malby, ani případné fáze pozdějších možných úprav a přemaleb. Jsou zde viditelné malířské úpravy s přemalbou některých obrazových prvků, ovšem nelze v současné chvíli přesněji rozhodnout, co z toho je autorským řešením, a co případnými pozdějšími opravami a úpravami. Je možné, že některé z těchto úprav byly značně rozsáhlé a závažné.

Dílo je v současné chvíli celistvé i co se týká technického stavu. Podložní hmota podkladu je čistá, bez výraznějších prasklin a poškození. Povrch bude lehce zaprášen, což bude vidět až zblízka z lešení při podrobném průzkumu a vyhodnocení.

- Doplnující průzkum a vyhodnocení
- Očištění povrchu od prachu a špíny
- Doplnění návrhu použitelných technologií
 - Všechny následující postupy a technologie budou vycházet z faktické nálezové situace, zvláště ze stavu díla po očištění povrchu
- Předpokládaný následný postup:
- Injektáž předpokládaných mikroprasklin
- Konsolidace podložních vrstev
- Konsolidace malířské vrstvy
- Revize přemaleb a retuší
- Případně sejmutí nevhodných nepůvodních vrstev přemaleb a retuší
- Nové scelující retuše
- Závěrečná povrchová úprava

Poznámky: podle našeho názoru by se mělo dílo ponechat více méně v současné dochované podobě. Ale po detailním průzkumu bude třeba jasnější co a do jaké míry bude nutno provést.

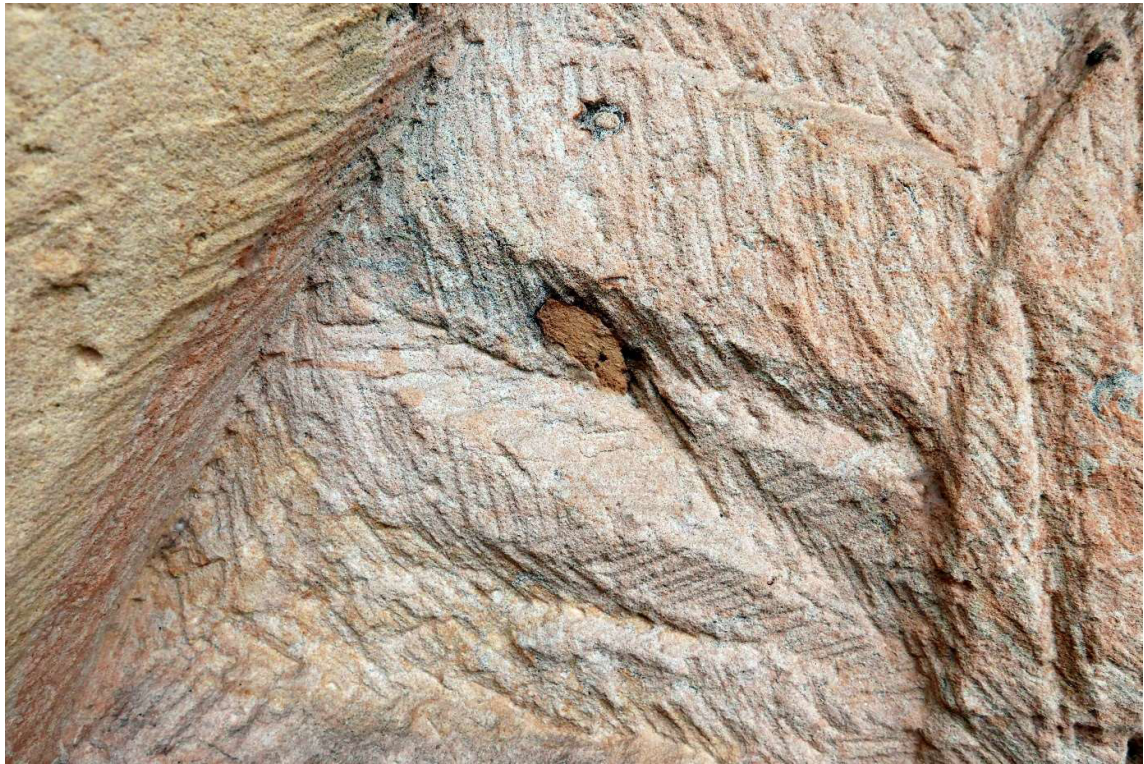
Poškozená spodní část reliéfu – dolepení odlomků

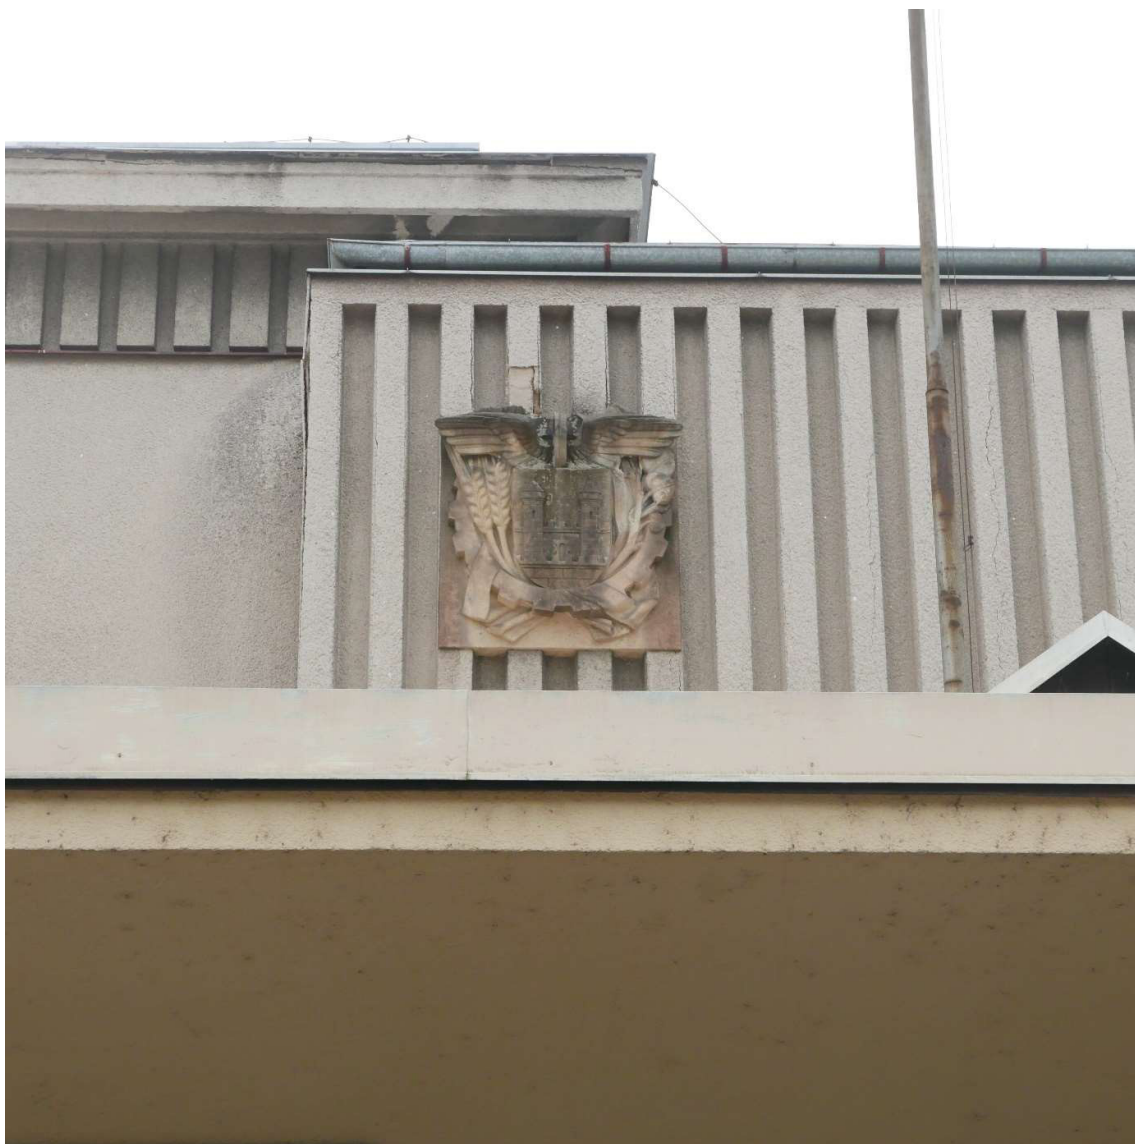
Mechanické poškození povrchu

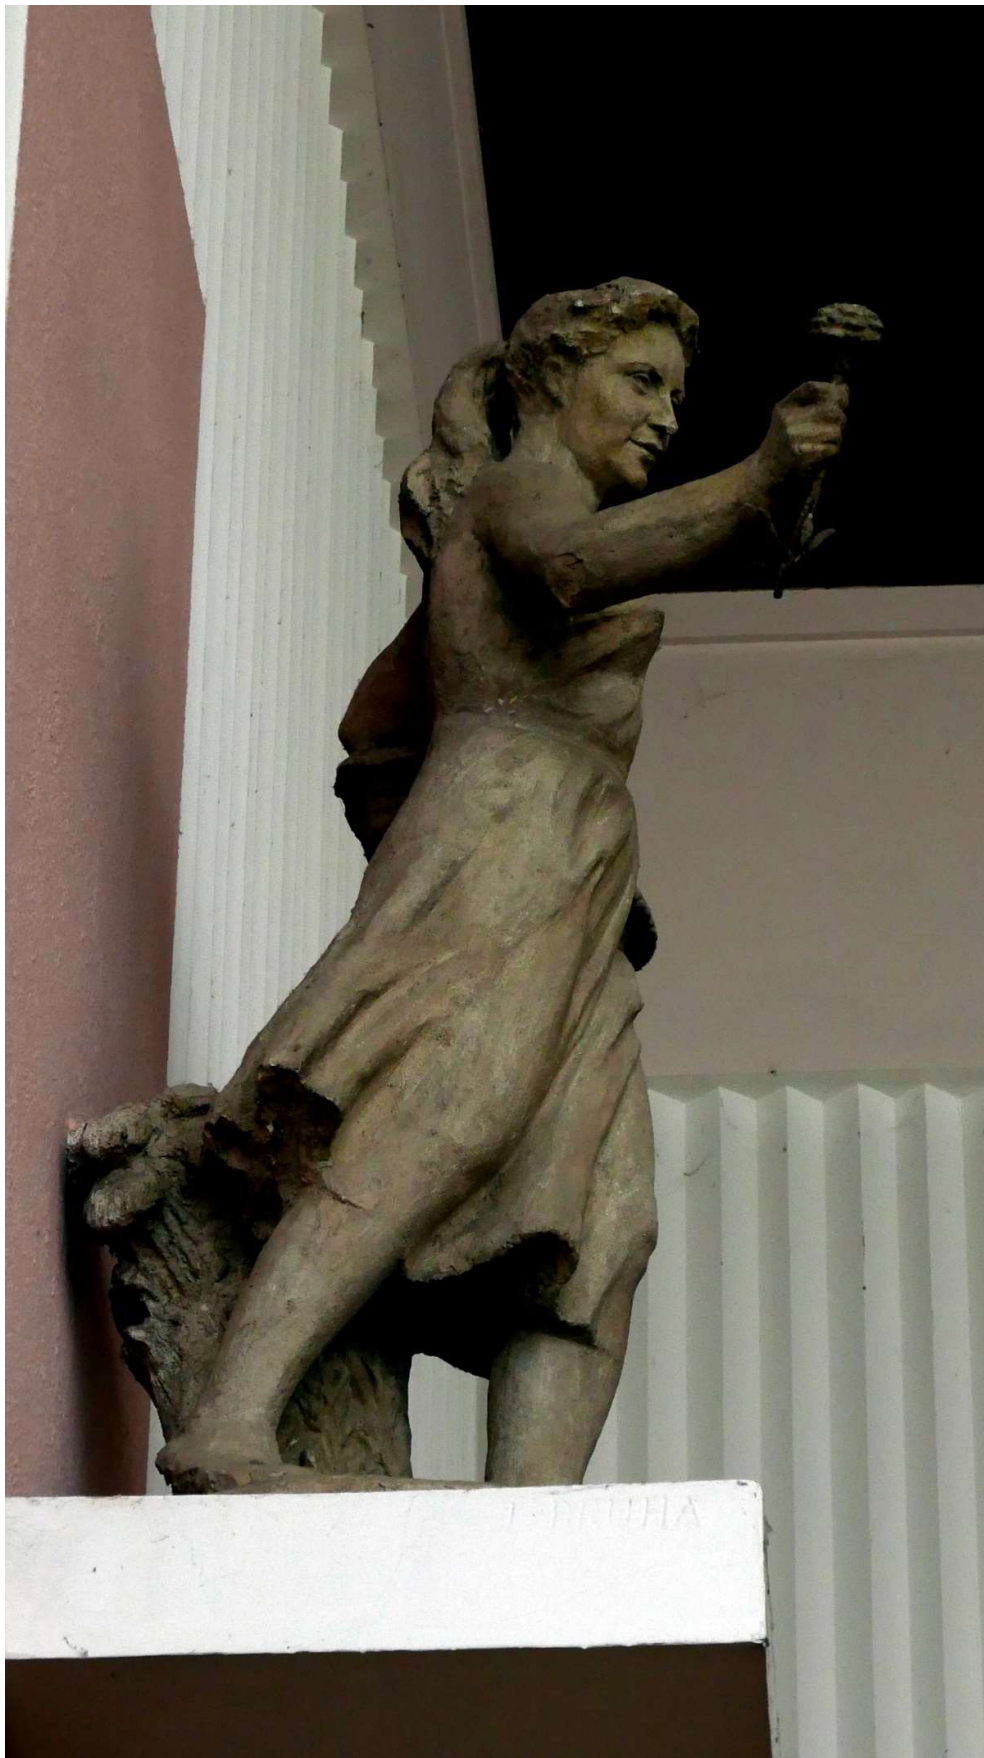
Poškození nosu dívky a jejího pravého lokte. V pase je vidět možné starší poškození povrchu, které je přepatinované, a dále je zřejmě vidět spojení dílů . Ve vlasech jsou vidět odřeniny.
