OPRAVA TRATI V ÚSEKU POLICE NAD M. - TEPLICE N.M

SO 20-04

ŽELEZNIČNÍ MOST V EV. KM 74.356

TECHNICKÁ ZPRÁVA

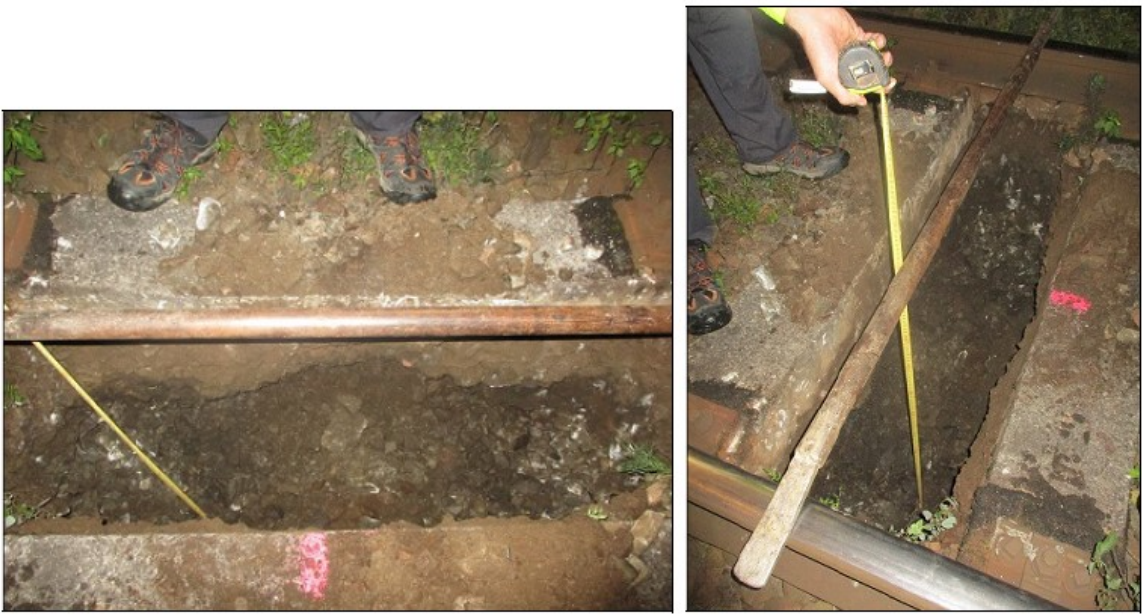
Z kopané sondy v ose mostu vyplývá, že výška rubu je o 253mm výš než je stav archivní dokumentace. Krajiní sondy se nepodařilo provést. Průzkum byl prováděn v noční výluce v omezeném čase, při výkopu za pomoci těžké techniky hrozilo, že budou čelní zdi poškozeny.

Global - Geo, s.r.o.			Příloha č. 3.10	
Akademika Heyrovského 1178, 500 03 Hradec Králové				
DOKUMENTACE KOPANÉ SONDY K 74,356				
Název zakázky:		Oprava trati v úseku Police nad Metují - Teplice nad Metují. Geotechnický průzkum železničního spodku.		
Lokalizace sondy:		km 74,356 - v ose koleje, uprostřed rozpětí klenby		
Rozměry sondy:		-		Datum hloubení: 27. 8. 2020
Hloubka sondy od TK:		1,10 m		Dokumentoval: R. Kodým
Hloubka [m] od - do		Makroskopický popis		SŽDC S4
				ČSN EN ISO 14 688
0,00	0,18	Kolejnice + upevňovací		-
0,18	1,10	Betonový pražec tl. 15 - 19 cm, drážní štěrť šedý, v úrovni pražců silně znečištěný hnědým hlinitým pískem, soudržný, níže mírně znečištěný a s drobnou drtí, nesoudržný, na povrchu porostlý řídkým dnem		G4 GM - - G3 G-F
od	1,10	Beton klenby		-
Poznámky:				
Fotodokumentace

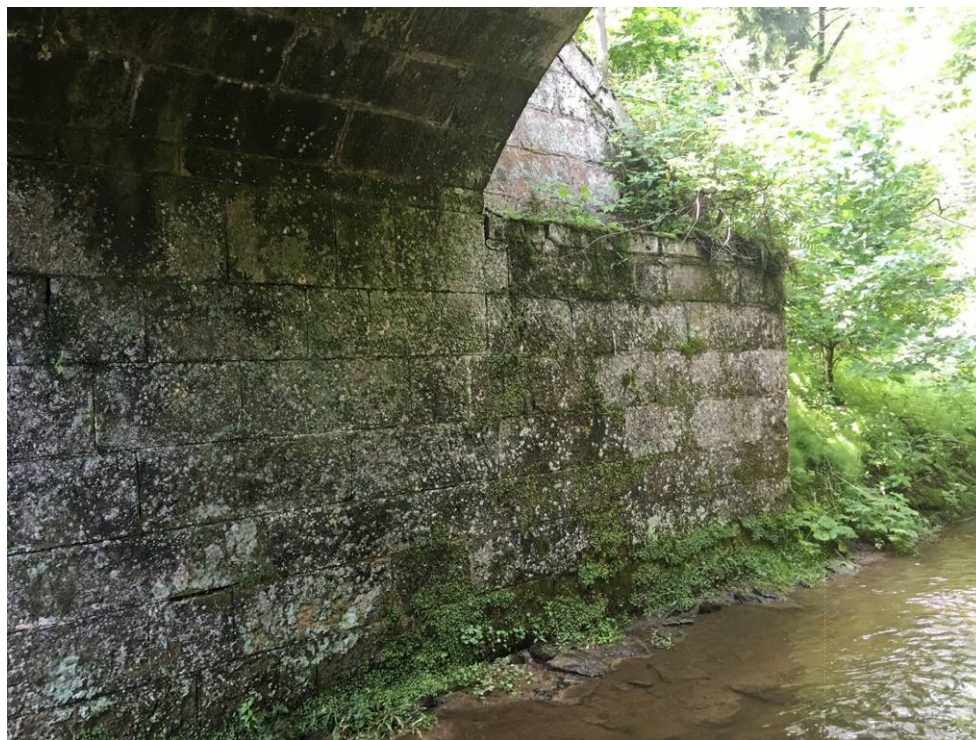
Pohled na levé křídlo

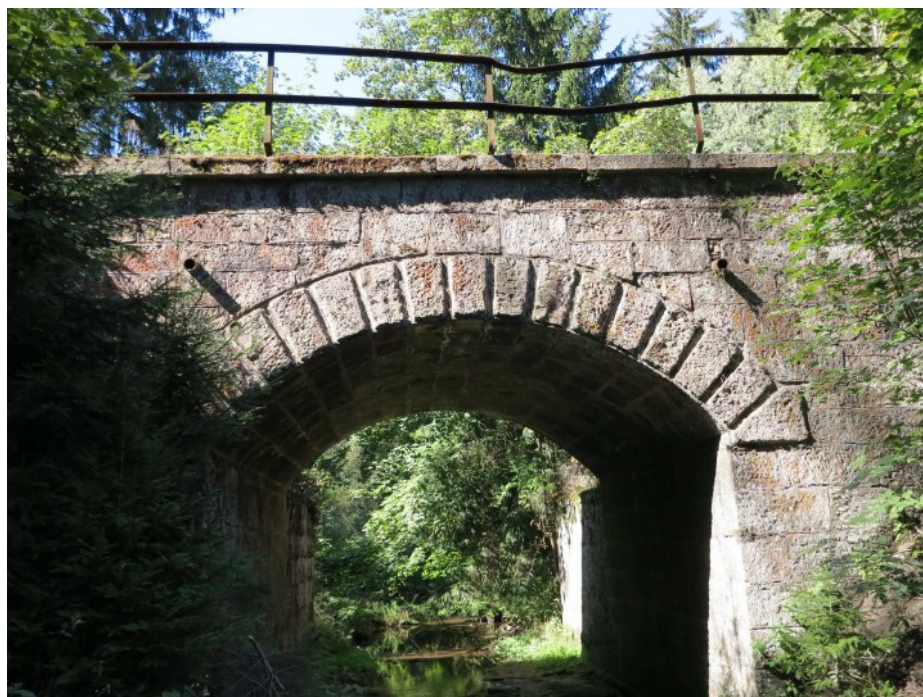
Pohled zprava

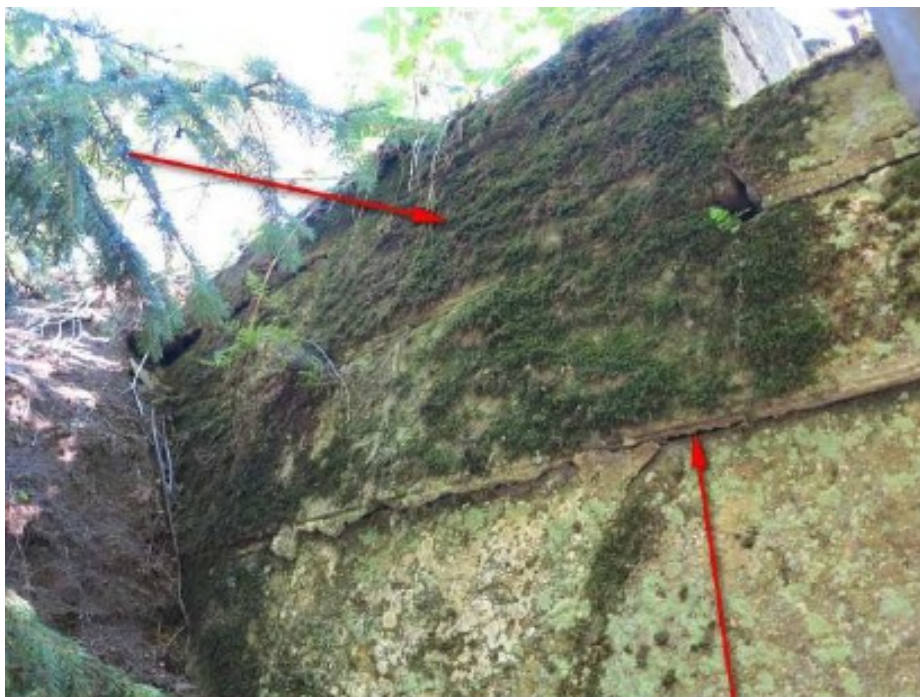
Křídlo vlevo: Na křídle je popraskané spárování a kvádry křídla degradují do hloubky až 20 mm. V konci křídla se kvádry mírně vysouvají ven o 15 mm. V rovnoběžném závěru křídla se kvádry vysouvají ven o 20 mm a poslední tři řady kvádrů jsou vyboulené o 40 mm. Na římsě křídla narůstá vegetace a spárování mezi kvádry je popraskané.

Vysunuté kameny na O2 křídlo vlevo

U pravé zdi, tj. na rovnoběžném křídle je na začátku a konci římsy částečně vysunuto několik kamenů zdiva. Tyto kameny se rozeberou včetně římsy, očisti se od malty ve spárách a přezdí se na cementovou maltu. Stejná úprava se provede na opěře O2 vlevo na konci kolmého křídla. Parametry malty budou odpovídat maltě pro spárování, viz další popis.

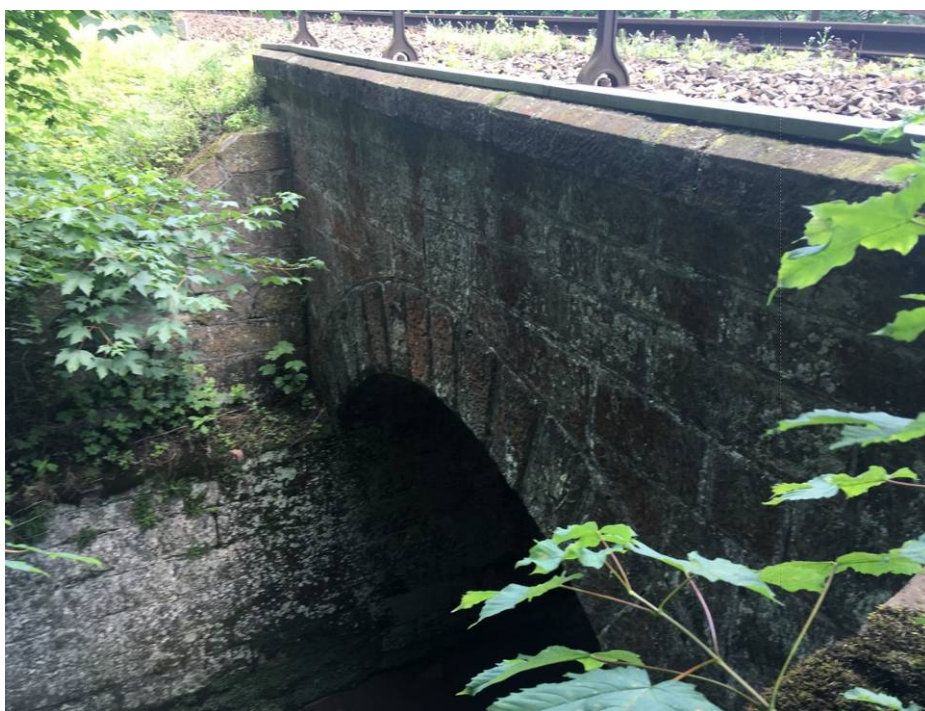
Pohled na levé čelo s kabelovou trasou
