SO 20-01 – Železniční most v ev. km 73,761

Formát	xA4
Datum	12/2024
Účel	DSP+PDPS
Č. zakázky	31/24/1028.208
Změna	Č. kopie
Měřítko	
Část dokumentace	Č. přílohy
D.2.1.4.0	1.

OPRAVA TRATI V ÚSEKU POLICE NAD M. - TEPLICE N.M

TECHNICKÁ ZPRÁVA

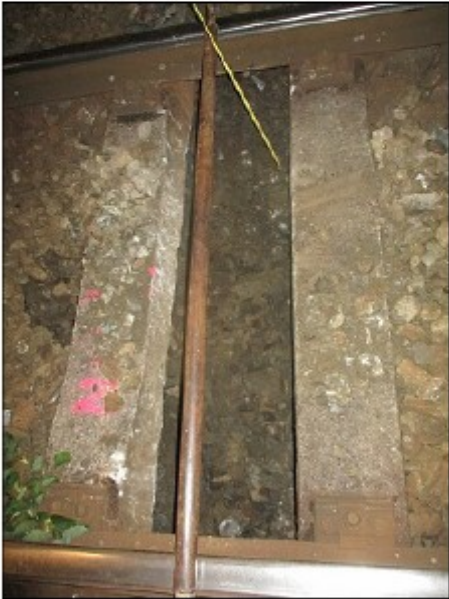
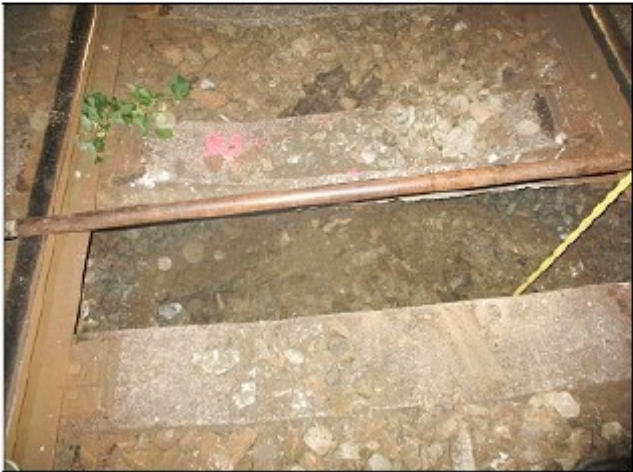
Z kopané sondy v ose mostu vyplývá, že výška rubu je o 200mm výš než je stav archivní dokumentace. Krajiní sondy se nepodařilo provést. Průzkum byl prováděn v noční výluce, v omezeném čase, při výkopu za pomoci těžké techniky hrozilo, že budou čelní zdi poškozeny.

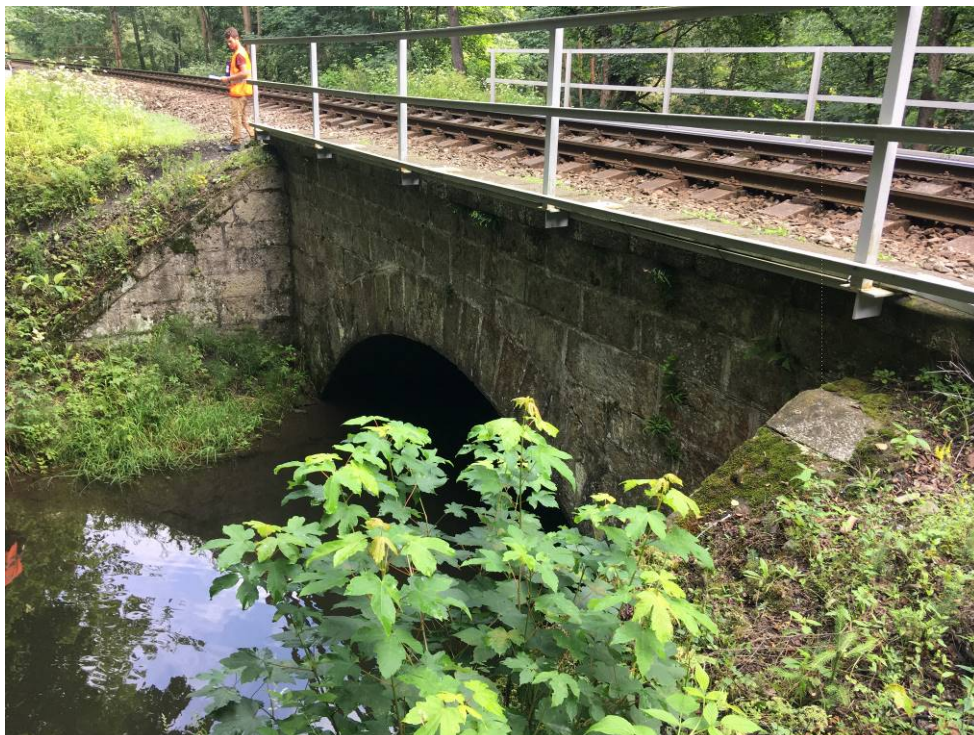
Pohled zleva

Spárování konstrukce je místy popraskané. Čelní zdi: vlevo i vpravo je spárování čelního zdiva místy popraskané. Mezi kvádry čelního zdiva vlevo slabě narůstá vegetace.

Vlevo i vpravo je mezi jednotlivými kvádry římsy vypadané spárování, v celé narůstá mech.

Křídlo vlevo: Na křídle je místy slabě popraskané spárování. Na římse křídla narůstá vegetace.

Křídlo vlevo: Na křídle je místy slabě popraskané spárování. Římsa křídla je odpojená od křídla a kvádry se vysouvají ven o 10 mm.

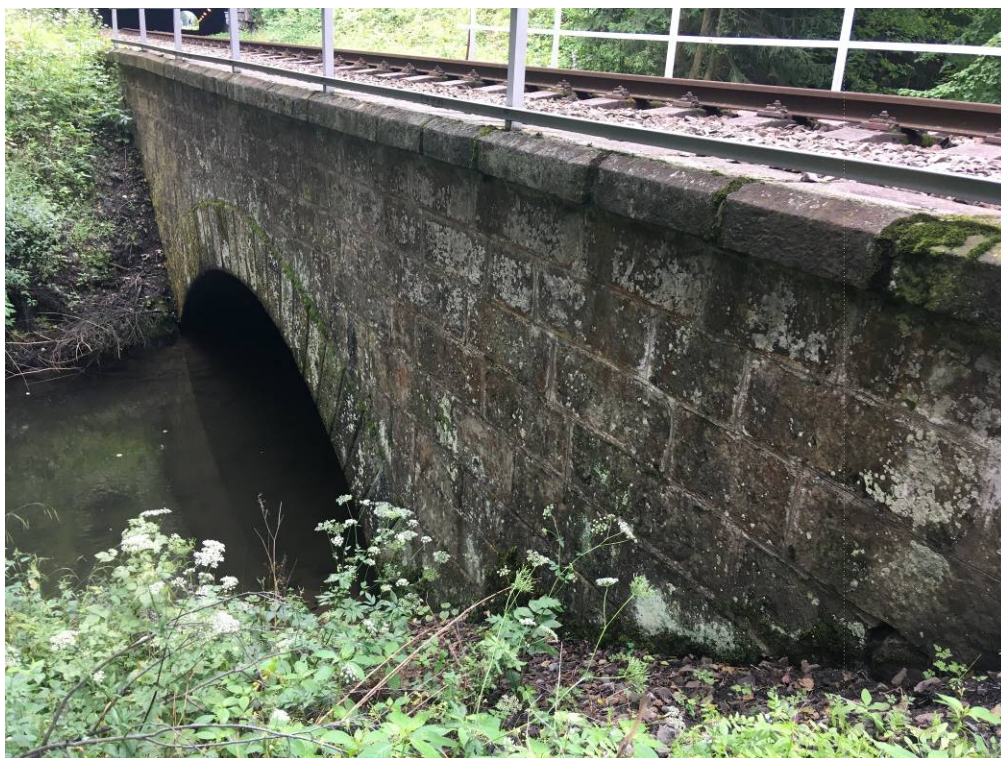
Pohled zprava

Římsy: vpravo (nad vrcholem klenby) odpojená ve spáře od čelní zdi a vysunutá o 10 mm

Křídlo vpravo: Na křídle je místy slabě popraskané spárování.

Křídlo vpravo: Na křídle je místy slabě popraskané spárování a v konci křídla 1 ks kvádrů degraduje. Mezi kvádry římsy je popraskané spárování.
