# Protokol o podrobné prohlídce

mostního objektu provedené dle Vyhlášky Ministerstva dopravy č. 177/1995 Sb.  
a předpisu Správy železnic SŽDC S5 Správa mostních objektů

<b>TÚ 0401</b> Gmünd NÖ (ÖBB) (část) - Plzeň hl.n.-os.n. (mimo)		<b>DÚ 20</b> Nemanice II. - Hluboká nad Vltavou		<b>Evd. km</b> <b>219,826</b>
<b>Objekt</b> most	<b>Úsek trati</b> širá trať	<b>Vžitý název</b> Bavorovice		
<b>Délka mostu</b> 115,60 m		<b>Počet otvorů</b> 3	<b>Počet kolejí</b> 1	<b>Elektrizace</b> ano
<b>Objednatel</b> Správa železnic, státní organizace OR Plzeň		<b>Rychlost na mostě / traťová [km/h]</b> 100/100		<b>Traťová třída zatížení s přidruženou rychlostí</b> D3/100
<b>Návrh hodnocení stavebního stavu</b> <b>2/2</b>		<b>Odpovědný pracovník vykonavatele</b> Ing. Ivana Švábeníková		<b>Rok podrobné prohlídky</b> 2022

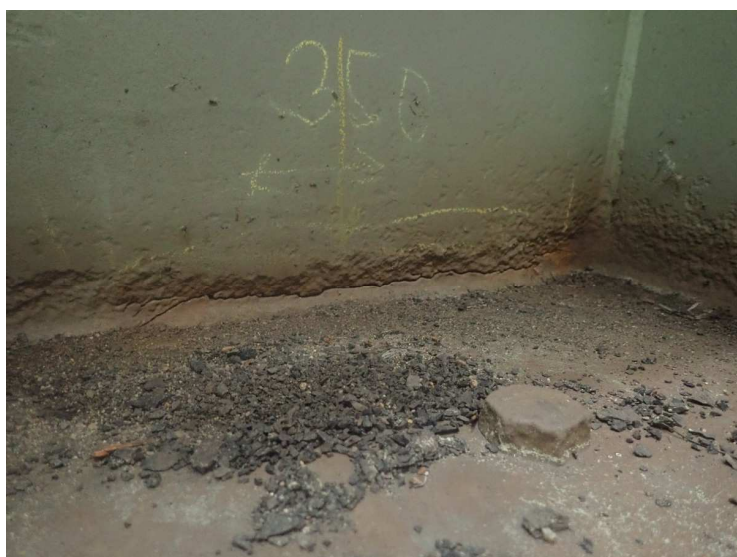
- Nad O 01 nad ložiskem vlevo je ve svaru dolní pásnice příčnicku v místě korozního oslabení vodorovná trhlina v délce 350 mm o šířce až 3 mm (viz foto č. 1).

- Trhliny na dolních pásnicích příčníků

**Foto č. 1 konstrukce K 01 –**  
nad O 01 – první příčník vlevo  
– korozní oslabení a trhlina

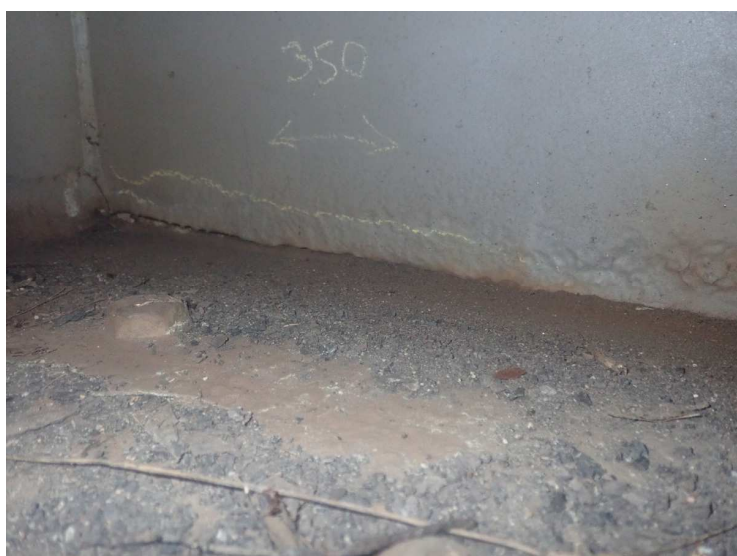
- Nad O 02 nad ložiskem vlevo je ve svaru dolní pásnice příčnicku v místě korozního oslabení vodorovná trhlina v délce 350 mm o šířce až 3 mm (viz foto č. 2).

**Foto č. 2 konstrukce K 01 –**  
nad O 02 – poslední příčník  
vlevo – korozní oslabení a  
trhlina

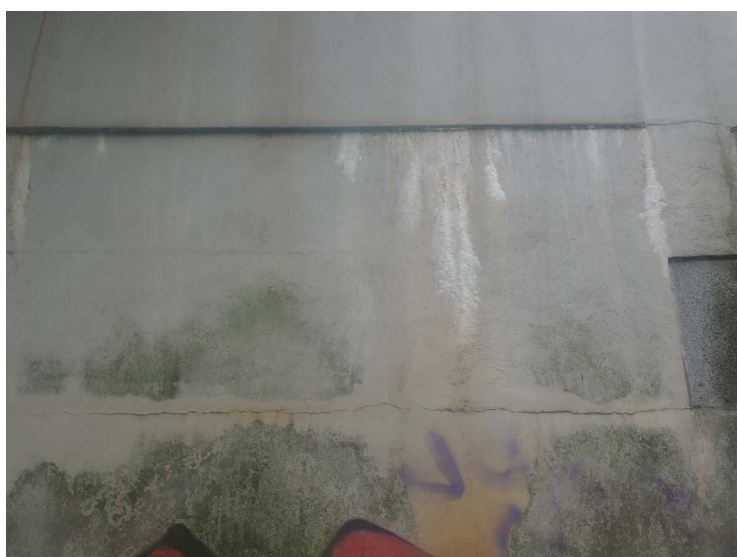
- Lokální průsaky vody s prostupujícím pojivem

**Foto č. 3 Pilíř P 02 – pod**  
úložným prahem v otvoru 2 –  
průsak vody a pojiva

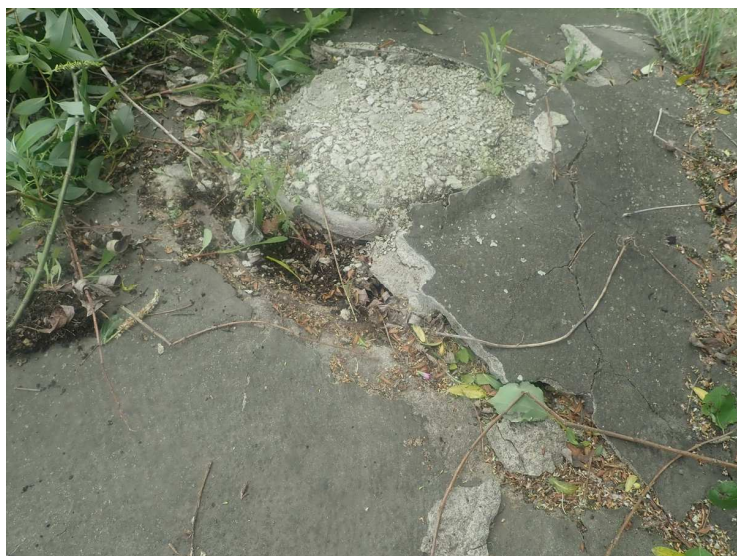
- Zprava je 2x nepravidelná svislá trhlina na celou výšku o šířce až 0,2 mm s průsakem vody a pojiva. Ve vzdálenosti 100 mm až 150 mm pod oplechováním je nepravidelná vodorovná trhlina v délce 1,4 m o šířce až 0,3 mm s průsakem vody a pojiva.
- Zleva je v polovině výšky nepravidelná vodorovná trhlina o šířce až 0,2 mm s průsakem vody a pojiva a nepravidelné svislé trhliny až na celou výšku o šířce do 0,2 mm s průsakem vody a pojiva. Ve vzdálenosti 50 mm pod oplechováním je nepravidelná vodorovná trhlina v délce 3,2 m o šířce až 0,2 mm s průsakem vody.
- Ze spáry mezi úložným prahem a dříkem pilíře v otvoru 2 prosakuje pojivo, pojivo tvoří krustu (viz foto č. 3).
- Na horní ploše vlevo kolem destrukčního otvoru je beton vydrolený v délce 0,9 m na šířku 0,8 m do hloubky až 50 mm (viz foto č. 4). Vlevo i vpravo rostou stromky.

**Foto č. 4 Pilíř P 02** – úložný práh na horní ploše vlevo – trhliny a vydrolené zdivo u destrukčního otvoru

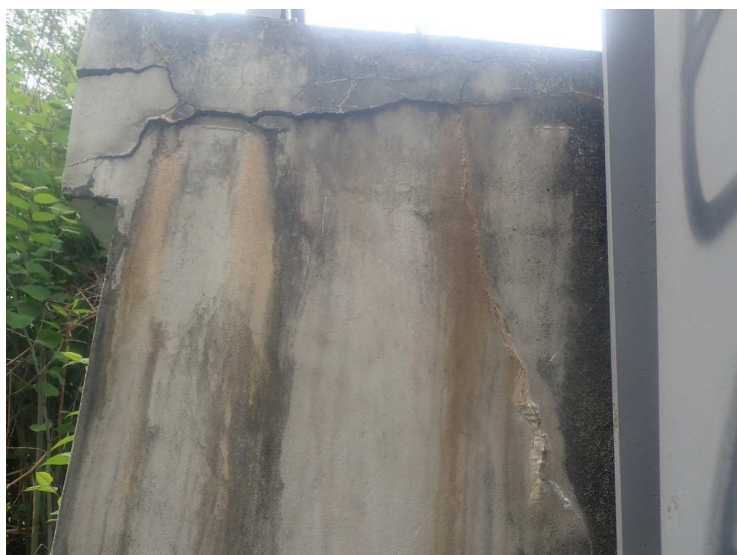
- Závěrná zeď: omítky jsou povrchově zvětralé. Vlevo na hraně na šířku až 1 m a na celou výšku jsou omítky nepravidelně vodorovně i svisle popraskané, vyduté, trhliny o šířce až 3 mm s průsakem vody a pojiva (viz foto č. 5). Ve vzdálenosti 200 mm od horní hrany nepravidelná vodorovná trhлина vlevo i vpravo o šířce až 2 mm. Omítky kolem jsou vyduté, vlevo se vysouvají až o 10 mm. Vpravo na horní hraně je omítka vydrolená na ploše 200 x 300 mm do hloubky až 20 mm, slabě roste vegetace. Na horní ploše jsou nepravidelné trhliny o šířce až 5 mm, vpravo od vany kolejového lože je nepravidelná svislá trhлина o šířce do 0,2 mm se slabým průsakem vody a pojiva.

- Lokální průsaky vody s prostupujícím pojivem

**Foto č. 5 Opěra O 02** – závěrná zeď vlevo – trhliny, průsak vody a pojava
