Název akce: Provedení diagnostického průzkumu, přepočtu zatížitelnosti a studie proveditelnosti – Most v Jindřichově Hradci v km 26,463 TÚ 1801	Číslo akce ČVUT: 8301904A106
	Stupeň dokumentace: TP
	Měřítko: -
	Datum: 11/2020
Název přílohy: Diagnostický průzkum	Číslo přílohy: 2.1

**Provedení diagnostického průzkumu, přepočtu
zatížitelnosti a studie proveditelnosti – Most
v Jindřichově Hradci v km 26,463 TÚ 1801**
Příloha 2 – Diagnostický průzkum

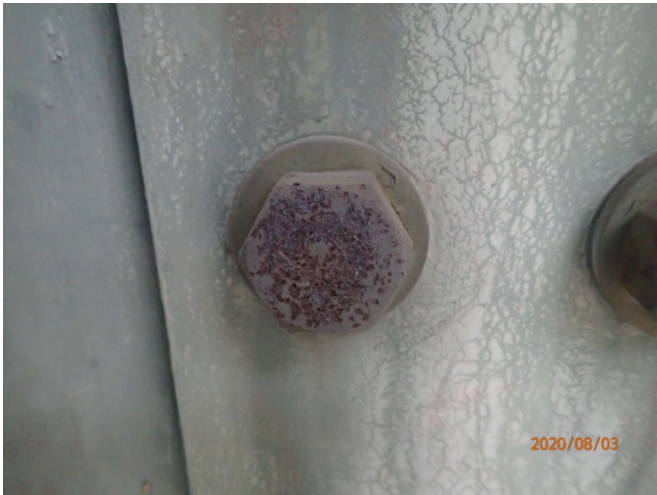
<p>Lokalizace: Pole 4 – Montážní spoj</p> <p>Popis: Detail čelní koroze hlav šroubů \varnothing 0,2 / max. 0,5mm.</p>

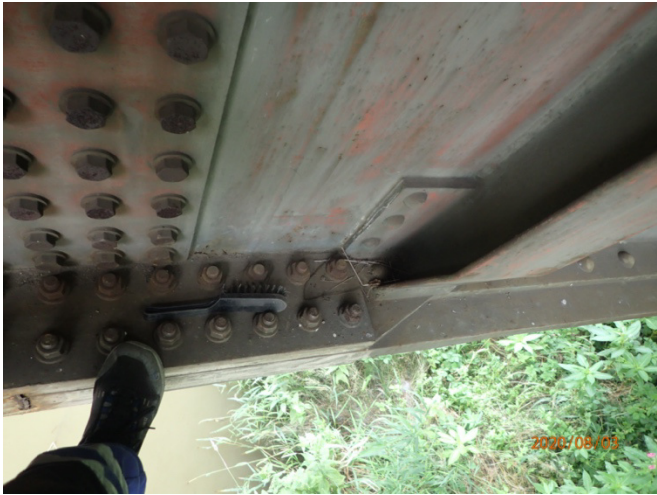
<p>Lokalizace: Pole 10 – Montážní spoj, část svislice V11P</p> <p>Popis: Koroze krajních hlav šroubů v dolní pásnici.</p>

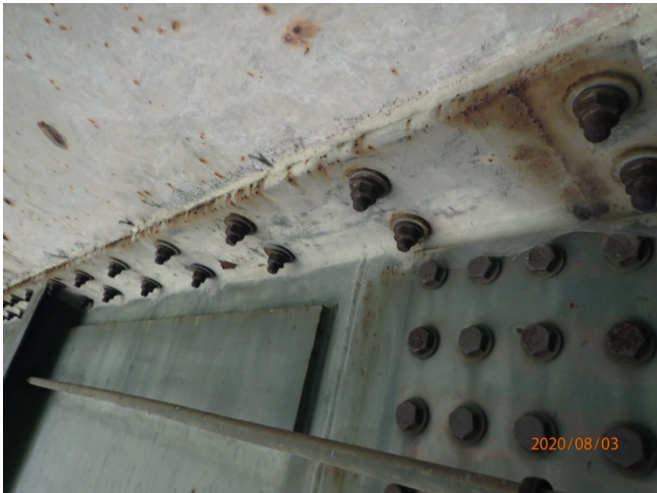
<p>Lokalizace: Pole 10 – Montážní spoj</p> <p>Popis: Lokální poruchy PKO. Drobná koroze hlav vysokopevnostních šroubů.</p>

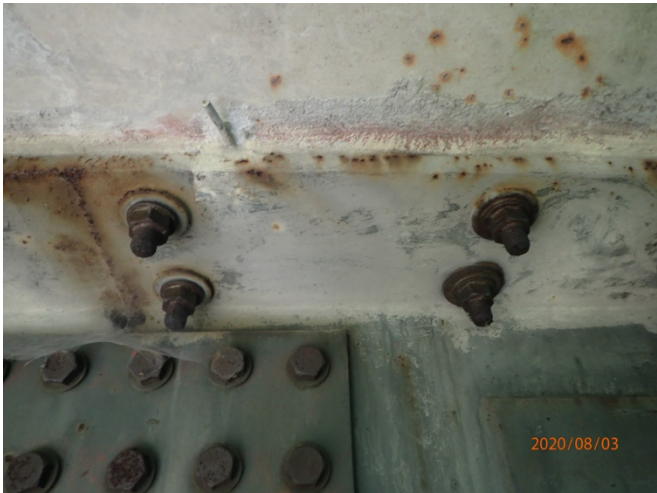
<p>Lokalizace: Pole 10 – Montážní spoj, Detail</p> <p>Popis: Lokální porucha PKO. Mírná koroze hlav vysokopevnostních šroubů.</p>

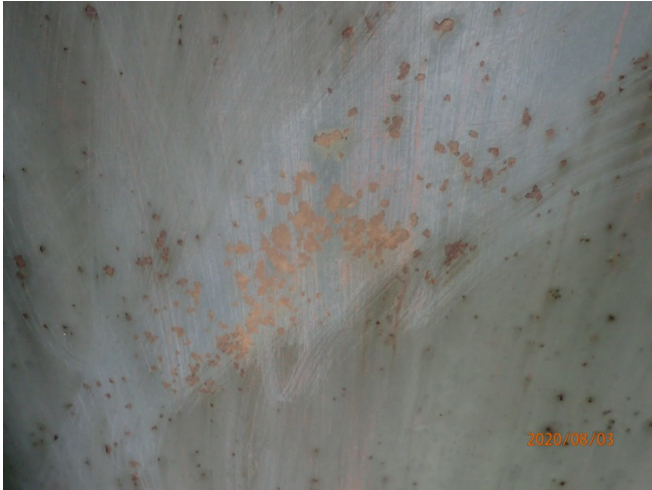
<p>Lokalizace: Pole 11 – Detail u svislice V11P</p> <p>Popis: Porucha PKO a počínající koroze v ploše 50 x 50mm).</p>

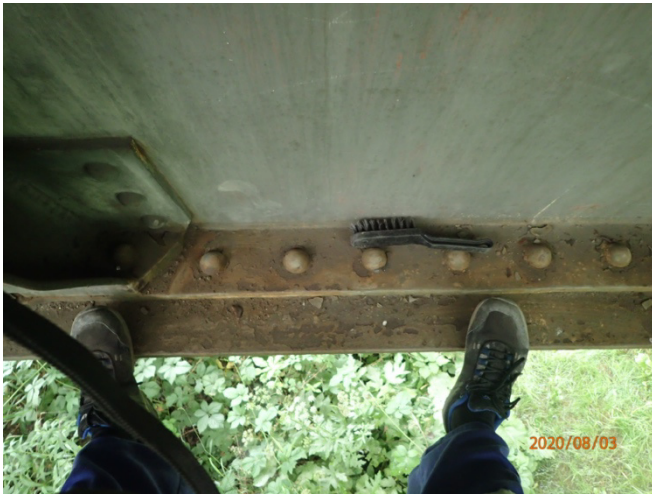
<p>Lokalizace: Pole 14 –Svislice V14P a dolní pás S14P</p> <p>Popis: Porucha PKO, počínají koroze.</p>

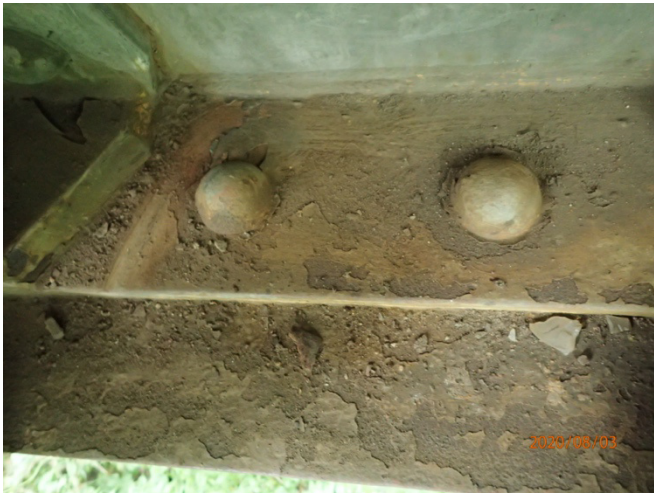
<p>Lokalizace: Pole 14 – Detail S14P</p> <p>Popis: Porucha PKO, počínají koroze pod nečistotami.</p>

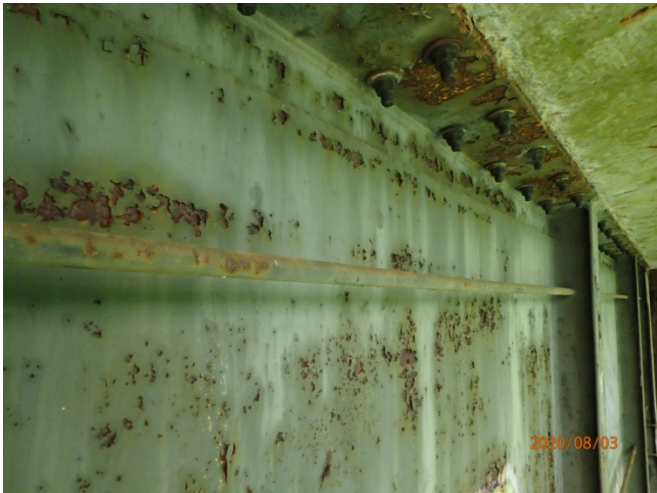
<p>Lokalizace: Pole 14 – Horní pás H14P a svislice V15P</p> <p>Popis: Plošná porucha PKO (cca 30% celk. plochy pole), bez koroze. U svislice korozní oslabení z důvodu stékající vody z mostovky.</p>

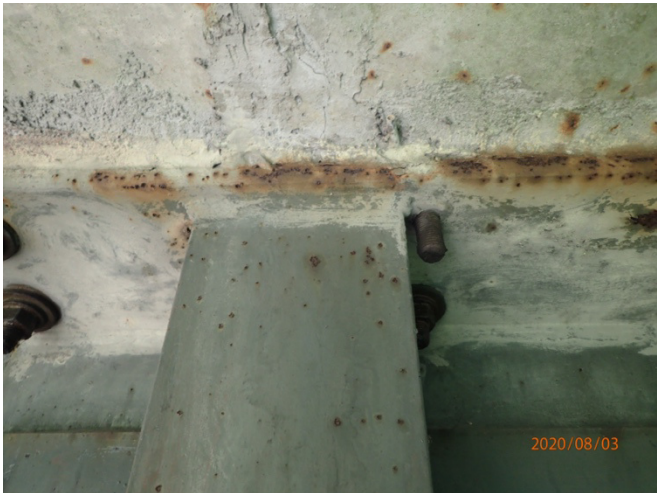
<p>Lokalizace: Osa 11 – Svislice V11P</p> <p>Popis: Porucha PKO a počínající koroze vysokopevnostních šroubů v místě napojení železobetonové prefabrikované mostovky.</p>

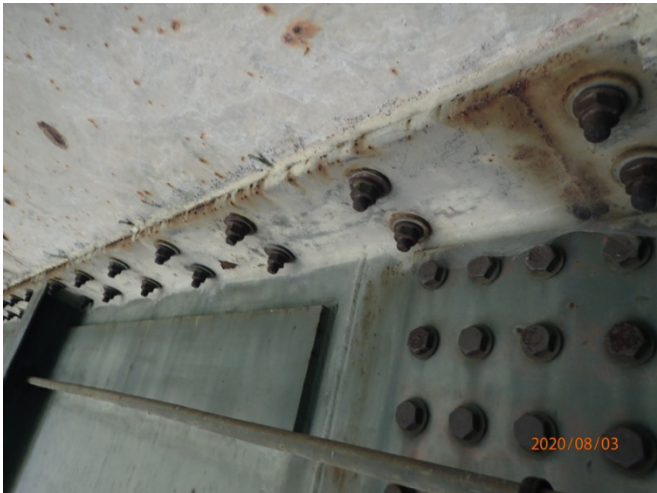
<p>Lokalizace: Pole 10 – Montážní spoj</p> <p>Popis: Lokální poruchy PKO. Drobná koroze hlav vysokopevnostních šroubů.</p>

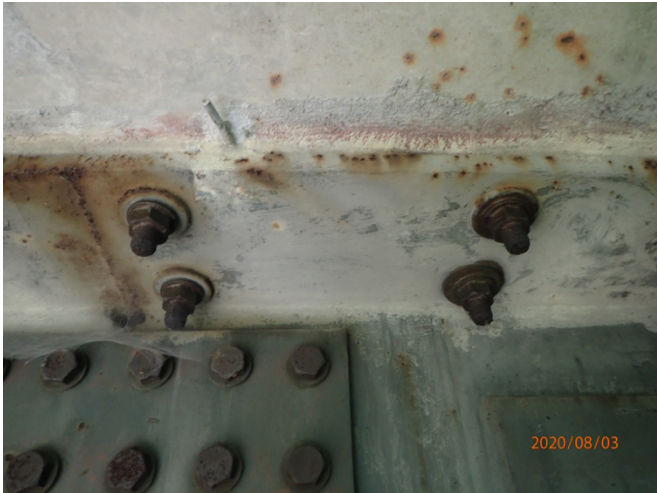
<p>Lokalizace: Pole 10 – Montážní spoj</p> <p>Popis: Lokální porucha PKO. Drobná koroze hlav vysokopevnostních šroubů.</p>

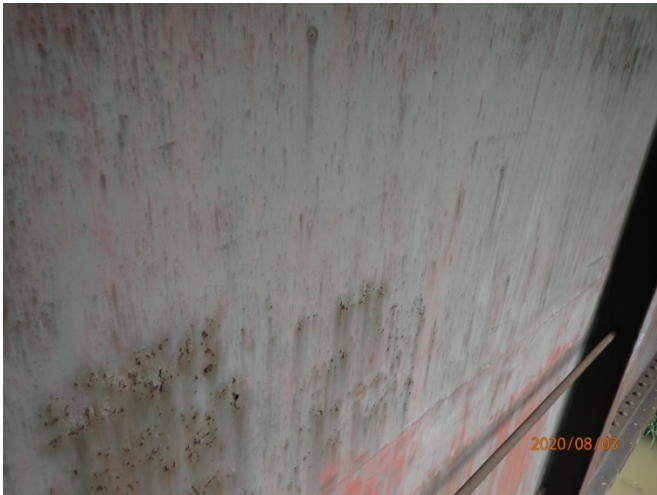
<p>Lokalizace: Pole 8 – Svislice S9P</p> <p>Popis: Lokální poruchy PKO.</p>

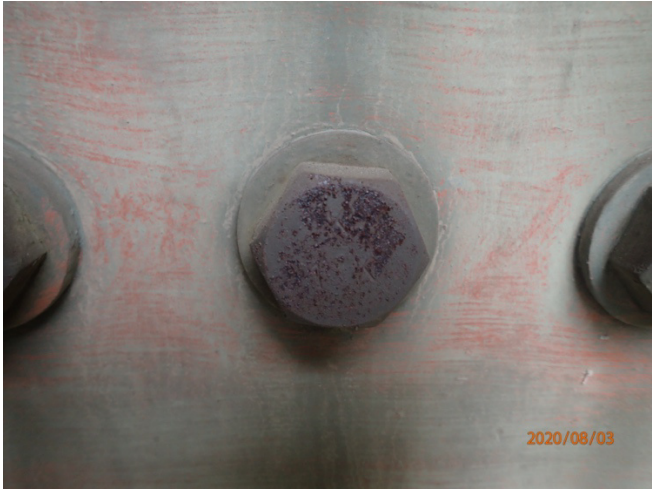
<p>Lokalizace: Pole 7 – Montážní spoj</p> <p>Popis: Mírná koroze hlav šroubů.</p>

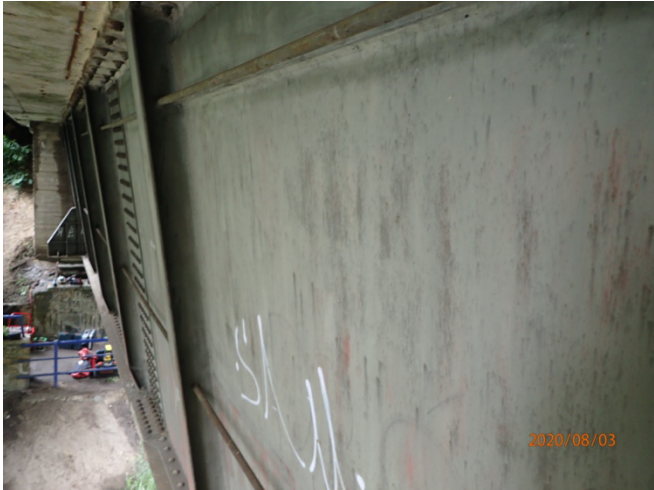
<p>Lokalizace: Pole 5 – Svislice V5P, montážní spoj</p> <p>Popis: Pole 5 v ploše v dobrém stavu</p>

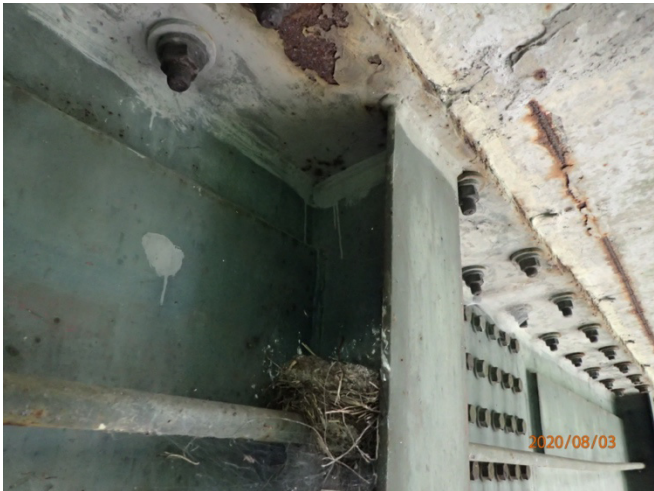
<p>Lokalizace: Pole 3 – Svislice V5P, montážní spoj</p> <p>Popis: Mírná koroze hlav šroubů. Odlupování PKO a počínající koroze horního pasu.</p>

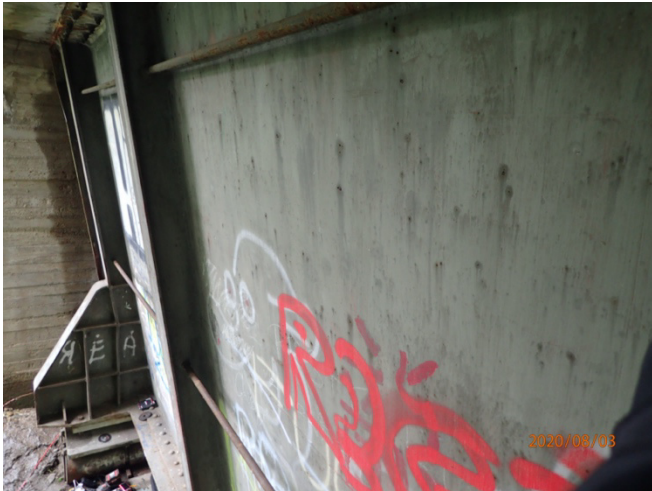
<p>Lokalizace: Pole 2 – Svislice V5P, montážní spoj</p> <p>Popis: Lokální poruchy PKO v ploše.</p>

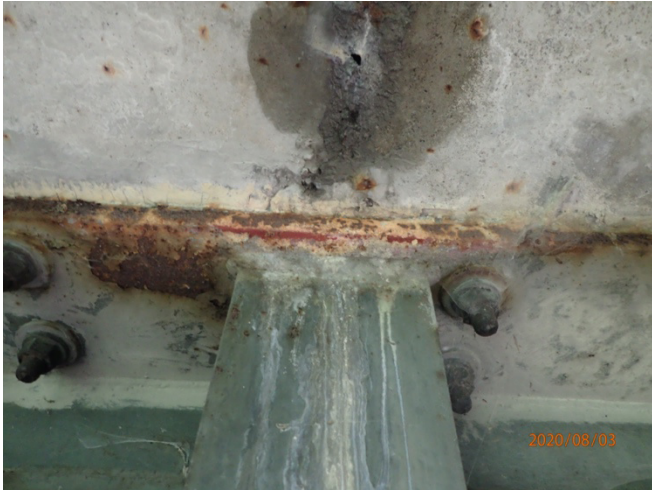
<p>Lokalizace: Osa 2 – Svislice V2P napojení k hornímu pásu.</p> <p>Popis: Pouchy PKO a počínající koroze hrany horního pasu.</p>

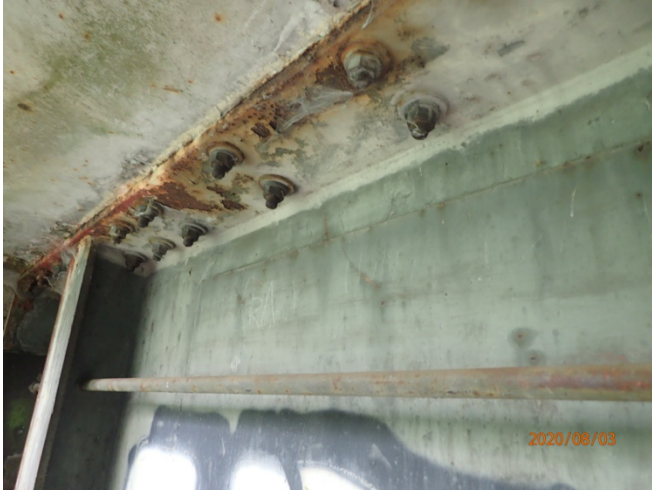
<p>Lokalizace: Pole 1 – Horní pás H1P</p> <p>Popis: Mírná koroze hlav šroubů. Plošná porucha PKO a počínající koroze horního pasu.</p>

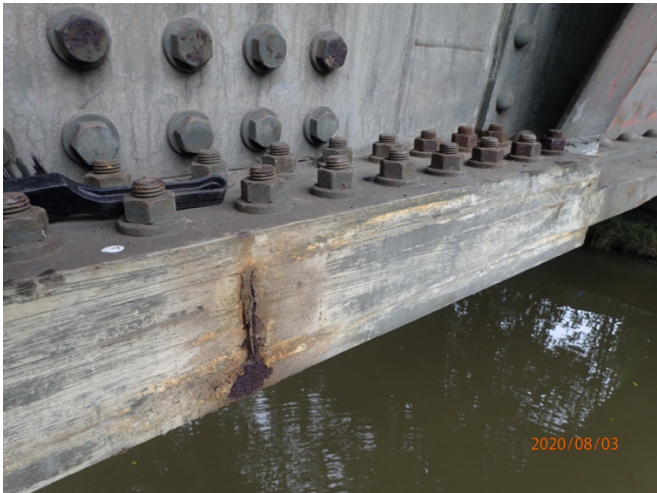
<p>Lokalizace: Pole 7 – Montážní spoj</p> <p>Popis: Počínající štěrbinová koroze ve spoji.</p>

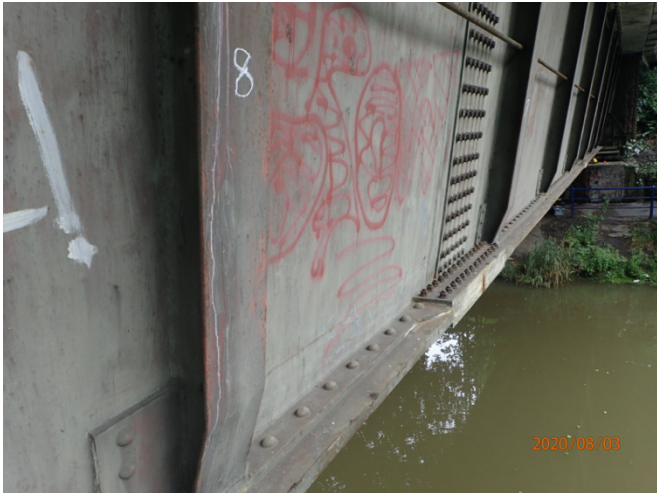
<p>Lokalizace: Pole 8 – Svislice V8L</p> <p>Popis: Drobné lokální poruchy PKO.</p>

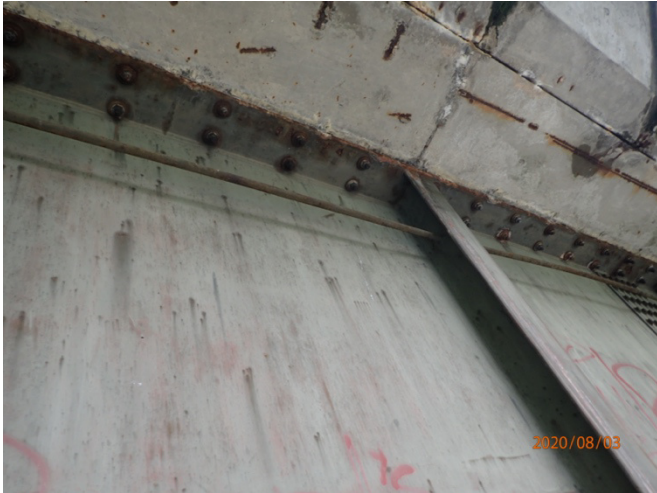
<p>Lokalizace: Pole 8 – Svislice V8L a horní pas H8L</p> <p>Popis: Koroze hrany horního pasu a drobné lokální poruchy PKO v poli.</p>

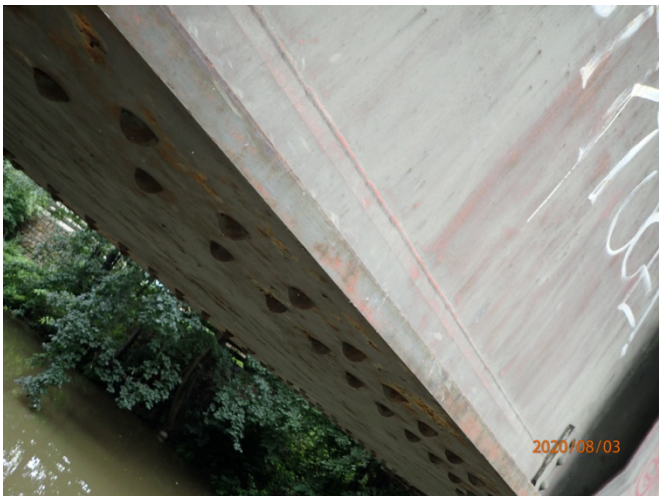
<p>Lokalizace: Pole 8 – S8L</p> <p>Popis: Plošná porucha PKO, hrany dolního pasu a drobné lokální poruchy PKO v poli.</p>

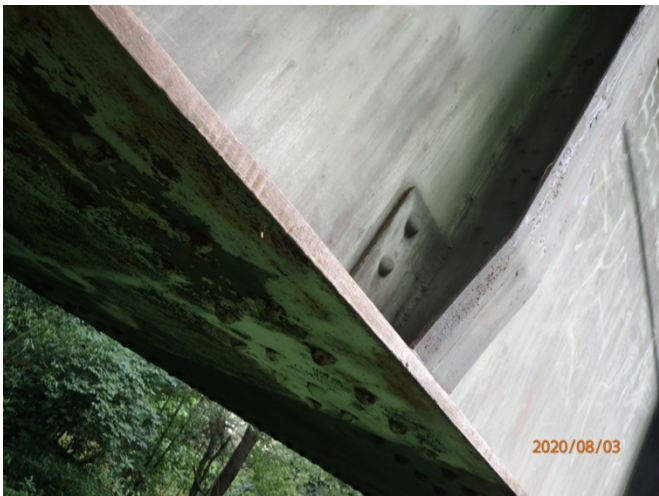
<p>Lokalizace: Pole 15 – Dolní pás S15L</p> <p>Popis: Lokální poruchy PKO v ploše pasu, počínající koroze hlav nýtů.</p>

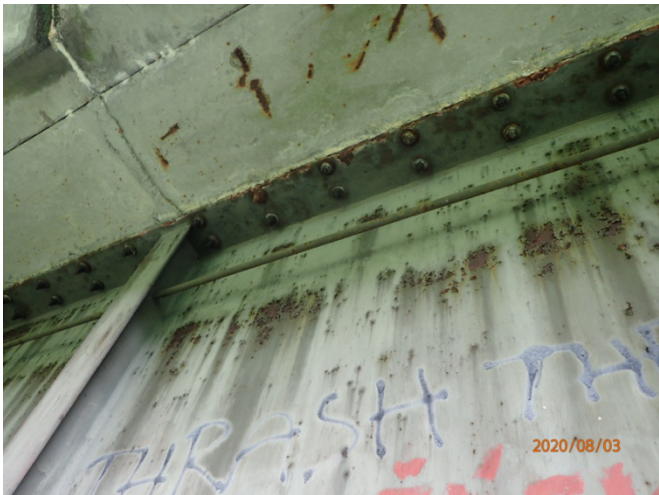
<p>Lokalizace: Pole 15 – Horní pás H15L</p> <p>Popis: Plošné poruchy PKO, počínající koroze v napojení na železobetonovou mostovku.</p>

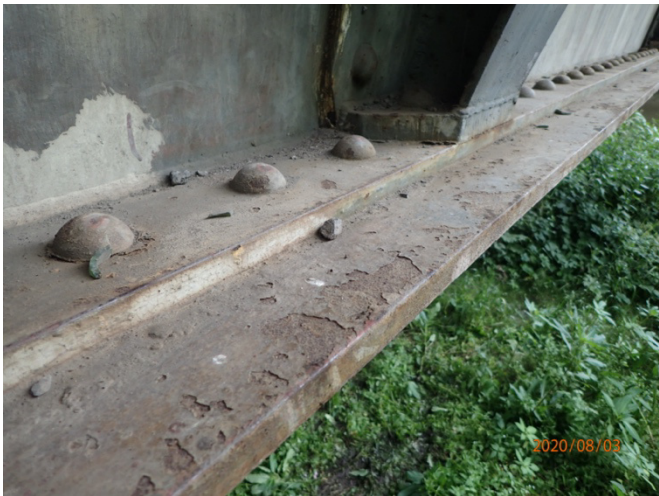
<p>Lokalizace: Pole 16 – Dolní pás S16L</p> <p>Popis: Porucha PKO pod nánosem nečistot.</p>

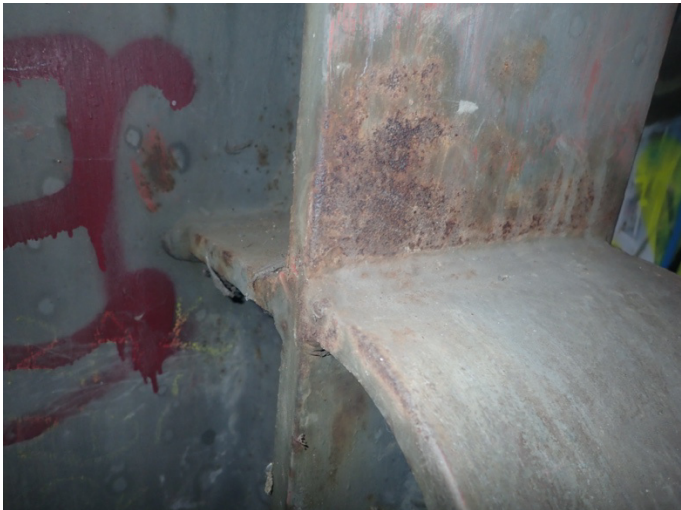
<p>Lokalizace: Osa 1 – Ložisko pravé</p> <p>Popis: Počínající koroze ve svaru z důvodu nekvalitního provedení.</p>

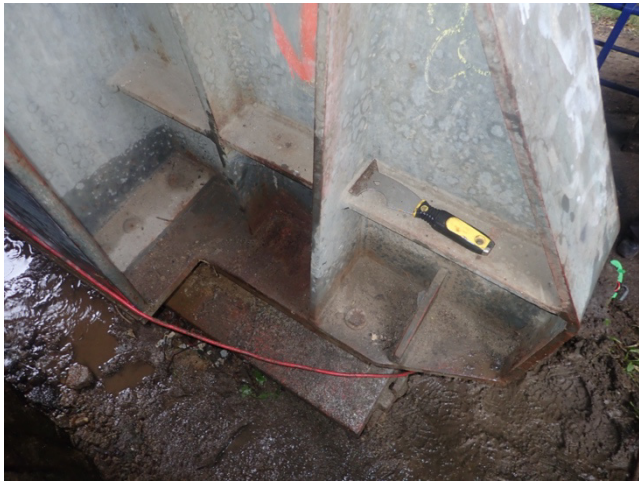
<p>Lokalizace: Osa 1 – Ložisko pravé</p> <p>Popis: Počínající koroze a globální porucha PKO na dolní pásnici ze strany mostního závěru.</p>

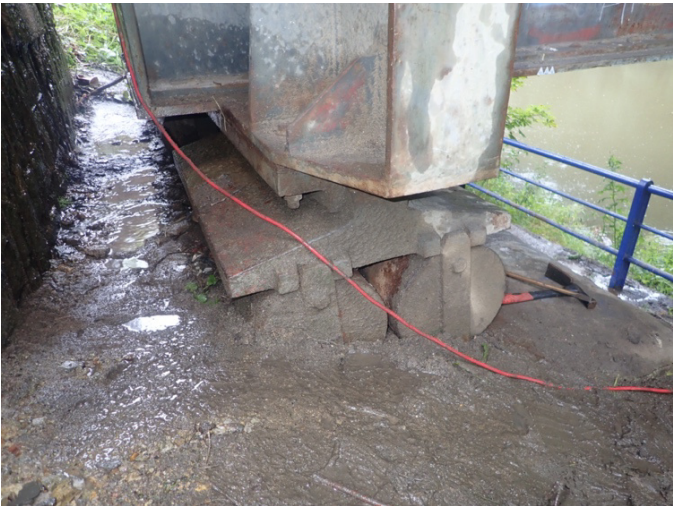
<p>Lokalizace: Osa 1 – Právě ložisko</p> <p>Popis: Ložisko zaneseno nečistotami. Globální porucha PKO a korozní oslabení \varnothing 1mm / max 3mm.</p>

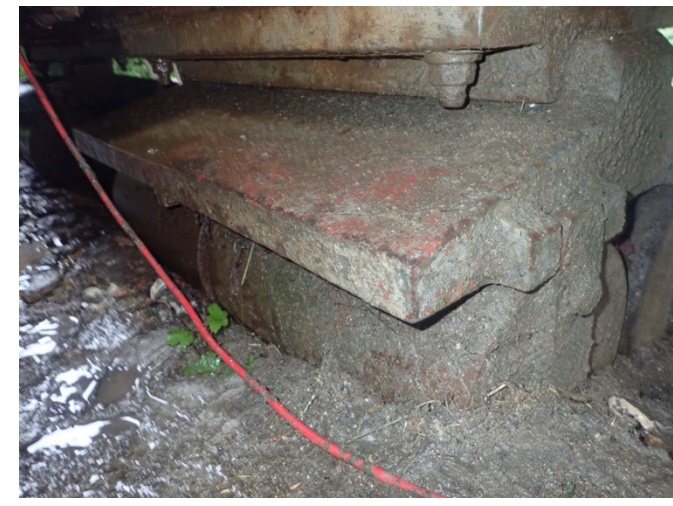
<p>Lokalizace: Osa 1 – Právě ložisko</p> <p>Popis: Ložisko zaneseno nečistotami. Globálně porucha PKO a korozní oslabení.</p>

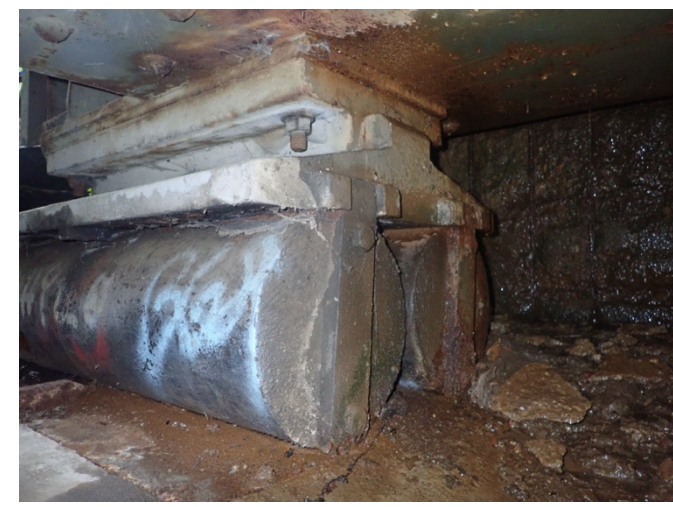
<p>Lokalizace: Osa 1 – Právě ložisko</p> <p>Popis: Ložisko zaneseno nečistotami. Porucha PKO a korozní oslabení.</p>

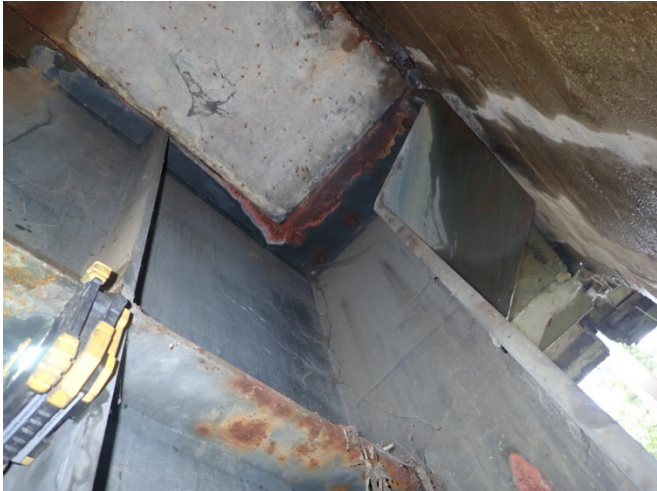
<p>Lokalizace: Osa 1 – Mostní závěr</p> <p>Popis: Z mostního závěru stékají nečistoty k mostním ložiskům.</p>

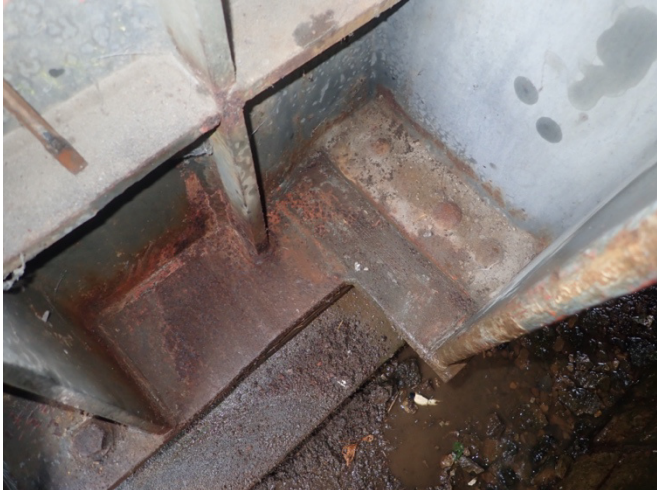
<p>Lokalizace: Osa 1 – Levé ložisko</p> <p>Popis: Ložisko má omezenou funkčnost je zaneseno nečistotami i. Ze strany mostního závěru lokální poruchy PKO a korozní oslabení s úbytkem \varnothing 1mm / max 3mm.</p>

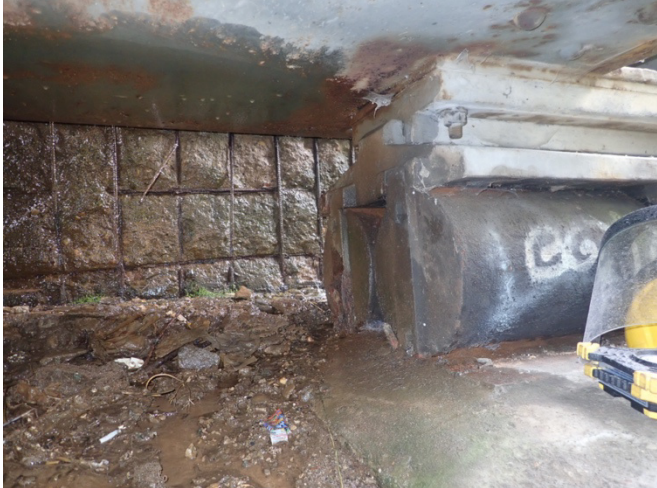
<p>Lokalizace: Osa 1 – Levé ložisko</p> <p>Popis: Ložisko má omezenou funkčnost - zaneseno nečistotami. Lokálně poruchy PKO a drobná koroze. Patrná degradace betonu závěrné zídky.</p>

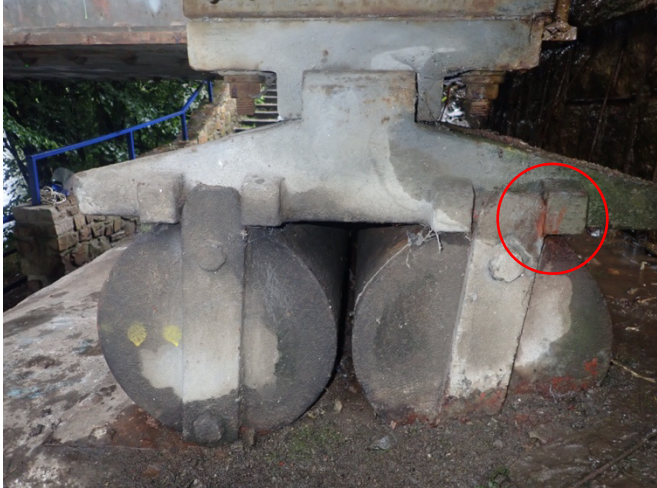
<p>Lokalizace: Osa 1 – Levé ložisko</p> <p>Popis: Ložisko má omezenou funkčnost – zaneseno nečistotami. Pravděpodobně z důvodu omezení pohybu došli k nadměrnému sklonění přídržné lišty válečku. Lokálně poruchy PKO a počínající koroze.</p>

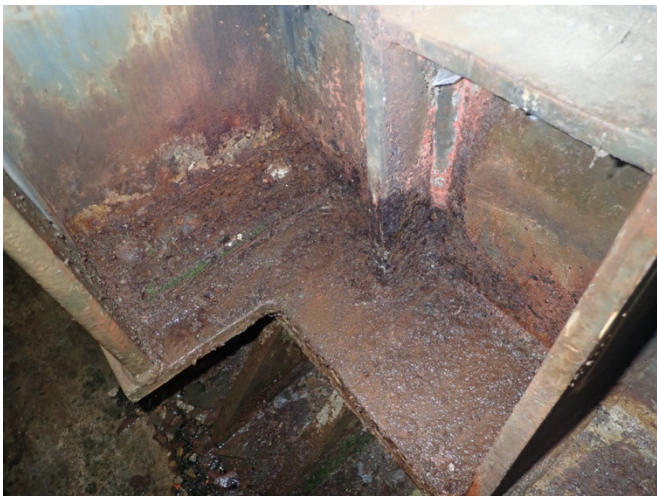
<p>Lokalizace: Osa 17 – Levé ložisko</p> <p>Popis: Dolní pás směrem k opěře má výrazné poruchy PKO a korozní oslabení \varnothing 1mm / max. 3mm.</p>

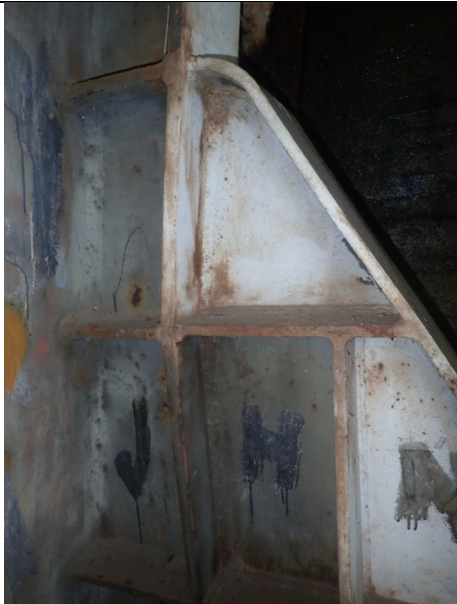
<p>Lokalizace: Osa 17 – Pravé ložisko</p> <p>Popis: Poruchy PKO, počínající povrchová koroze.</p>

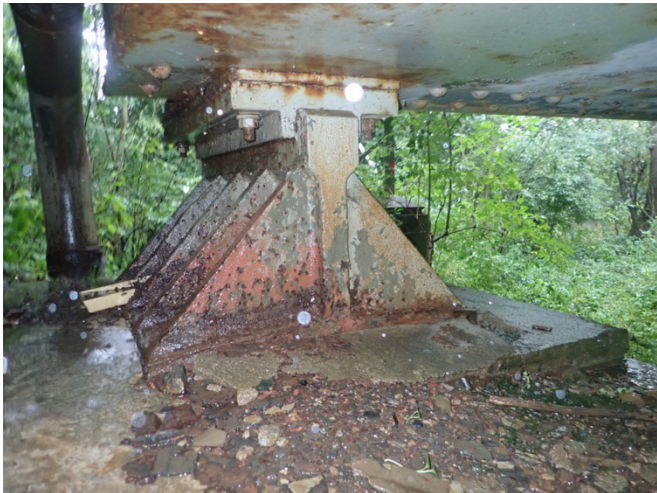
<p>Lokalizace: Osa 17 – Pravé ložisko</p> <p>Popis: Poruchy PKO a koroze v dolní části ložiska. Stékající voda z mostního závěru.</p>

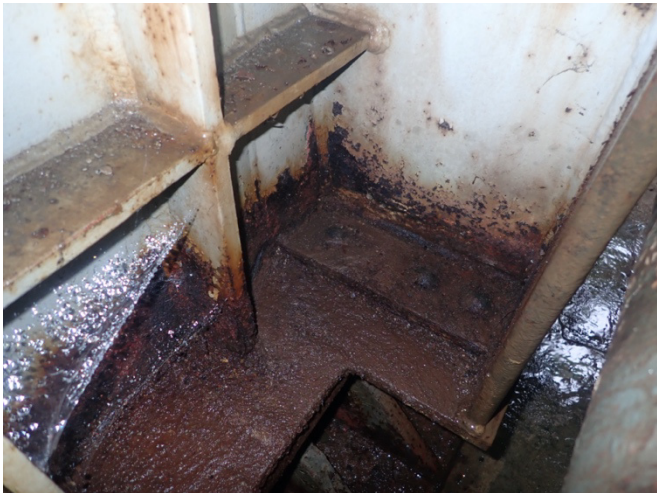
<p>Lokalizace: Osa 17 – Pravé ložisko</p> <p>Popis: Porucha PKO a korozní oslabení \varnothing 1mm / max. 2mm</p>

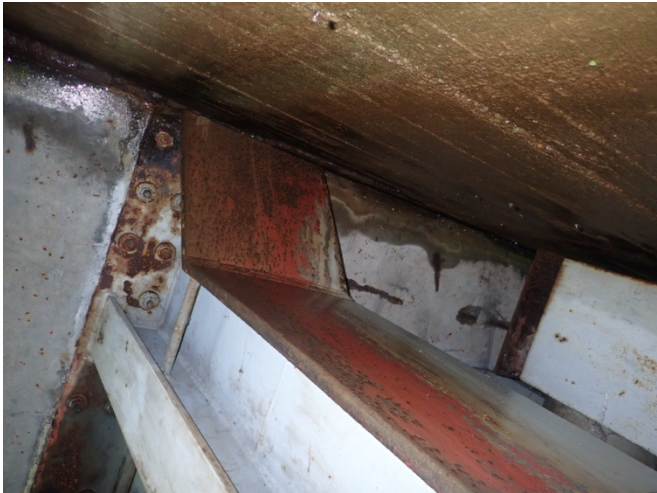
<p>Lokalizace: Osa 17 – Pravé ložisko</p> <p>Popis: Porucha PKO, korozní oslabení a stékající voda z mostního závěru.</p>

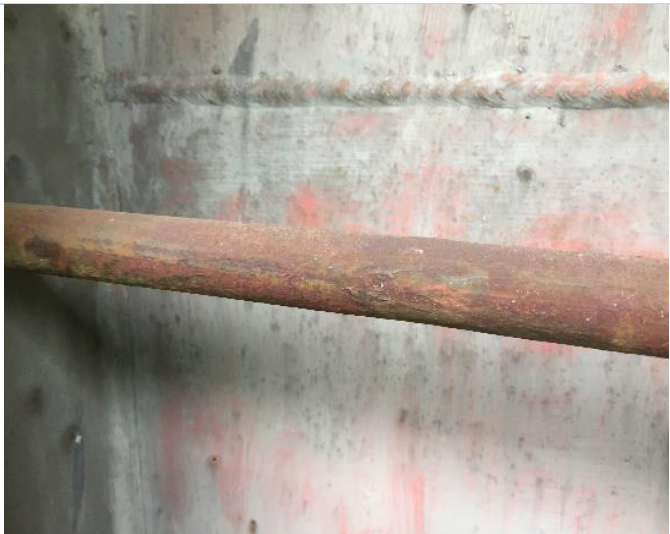
<p>Koroze inspekčního madla</p>	<p>Nízká tloušťka NS. Ztráta životnosti PKO</p>
 	<p>Koroze základního materiálu v oblasti spojení betonové mostovky a ocelové konstrukce na vnější straně mostu</p>	<p>Zatékání vody z horní části betonové mostovky. Nízká tloušťka NS. Ztráta životnosti PKO</p>

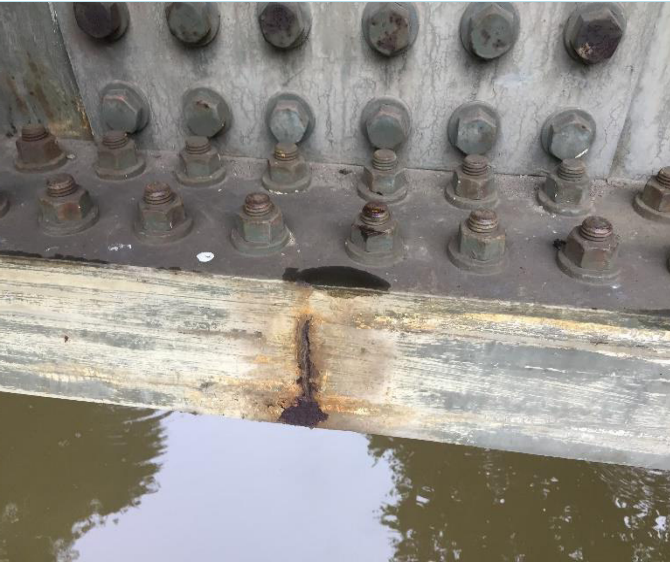
<p>Štěrbínová koroze v montážním spoji</p>	<p>Nedostatečná protikorozní ochrana. Použití nevhodného typu tmelu.</p>

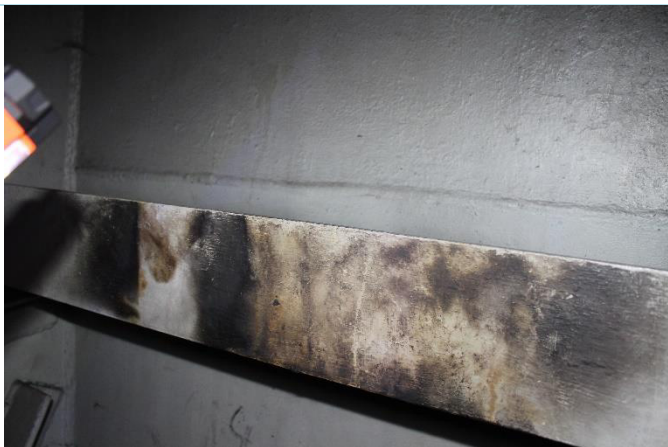
Ohořelý NS	Vandalismus.

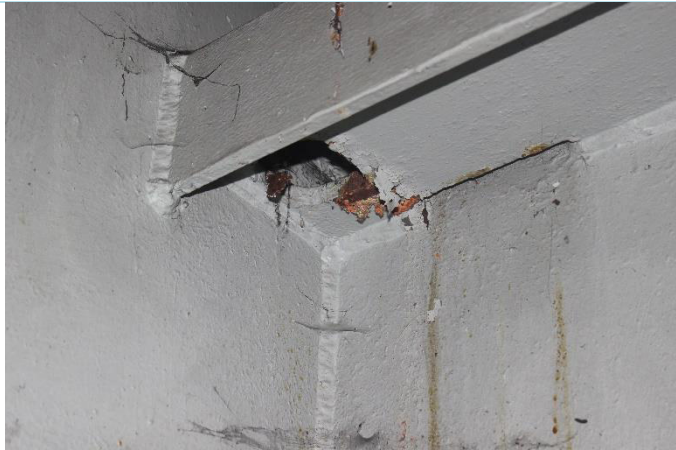
Koroze základního materiálu ve vnitřním prostoru ocelové konstrukce	Zatékání vody do oblasti nosné konstrukce. Ztráta životnosti PKO.
