Posudek – Kobylá nad Vidnávkou

Hydraulické posouzení propustku v obci Kobylá nad Vidnávkou SO
12-21-04, evid. km 19,175

Objednatel: Správa železnice, státní organizace

prosinec 2024

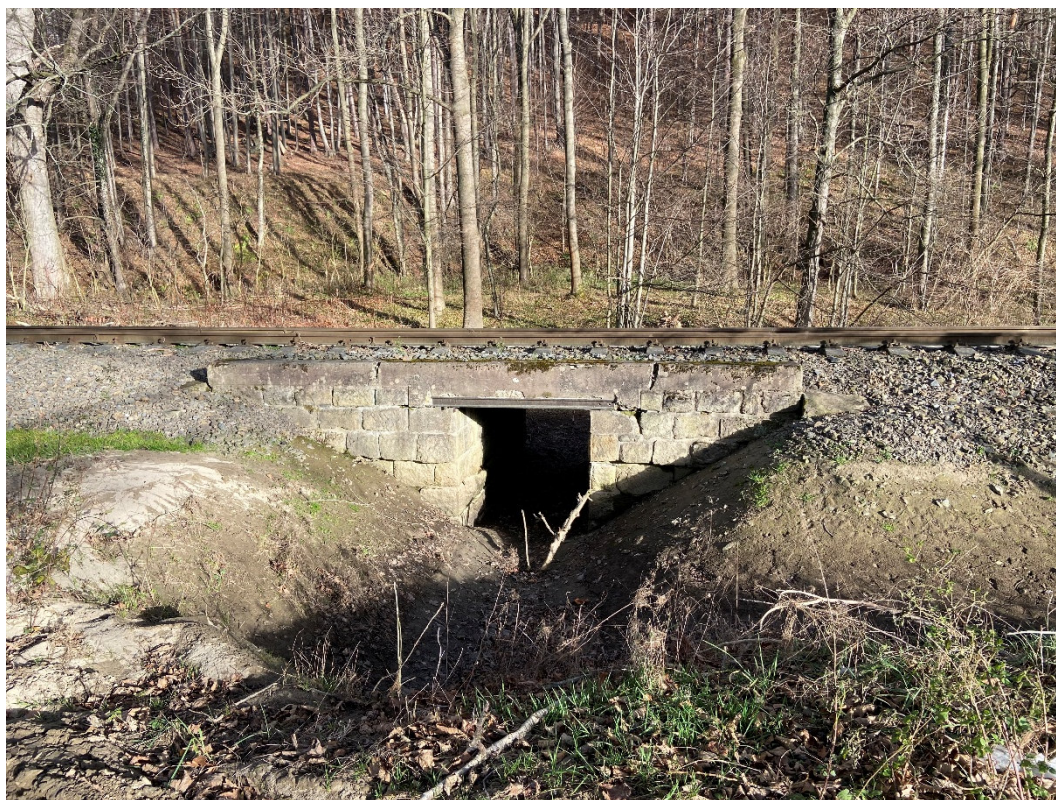
Propustek je vybudován z kamenného zdiva na maltu cementovou s vyspárováním o světlostech průtočných otvorů 1,20 x 1,00 m. Propustek slouží k převodu povrchového odtoku a drenážních vod z výše položeného, převážně zalesněného území. Na propustek navazuje odtokové koryto, které je v části pod místní komunikací zatrubněné, napojené do Vidnávky. Přesná trasa vedení je po průchodu povodně nezřetelná, propustek pod komunikací je poničen.

Obrázek 1 - propustek Kobylá nad Vidnávkou evid. km 19,175

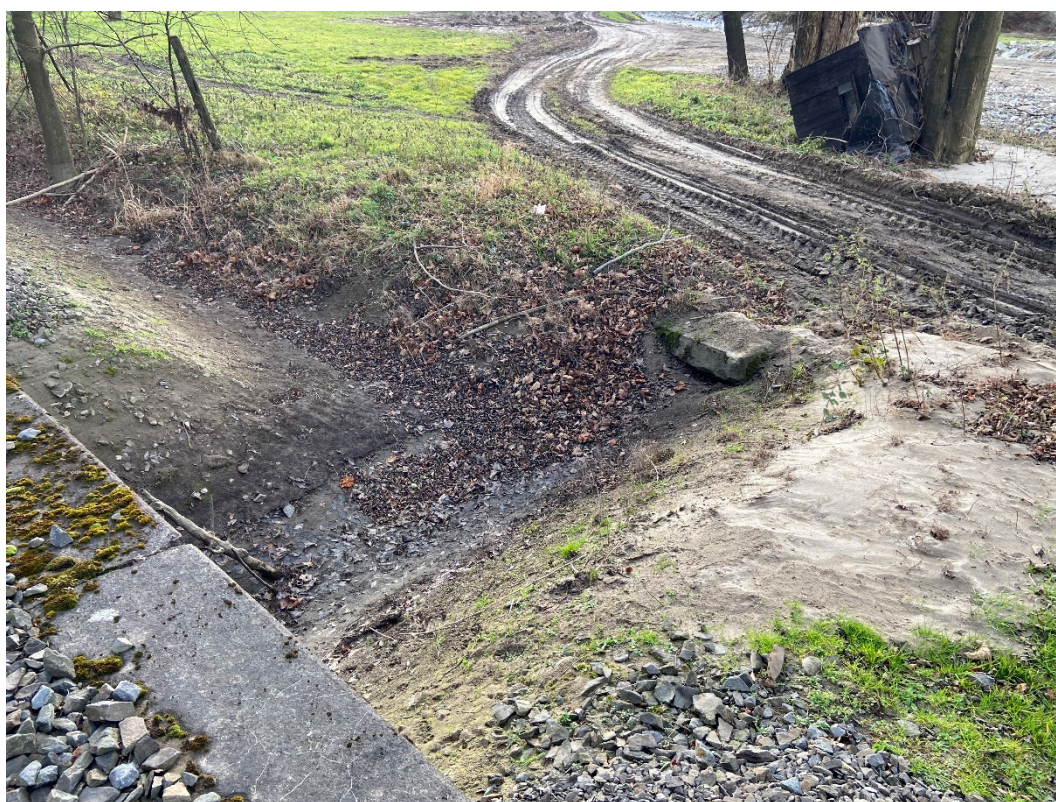
Obrázek 2 – odtok z propustek Kobylá nad Vidnávkou evid. km 19,175

Při zvýšených průtocích dochází ke zpětnému zatopení odtoku z propustku, jakož i propustku samotného.

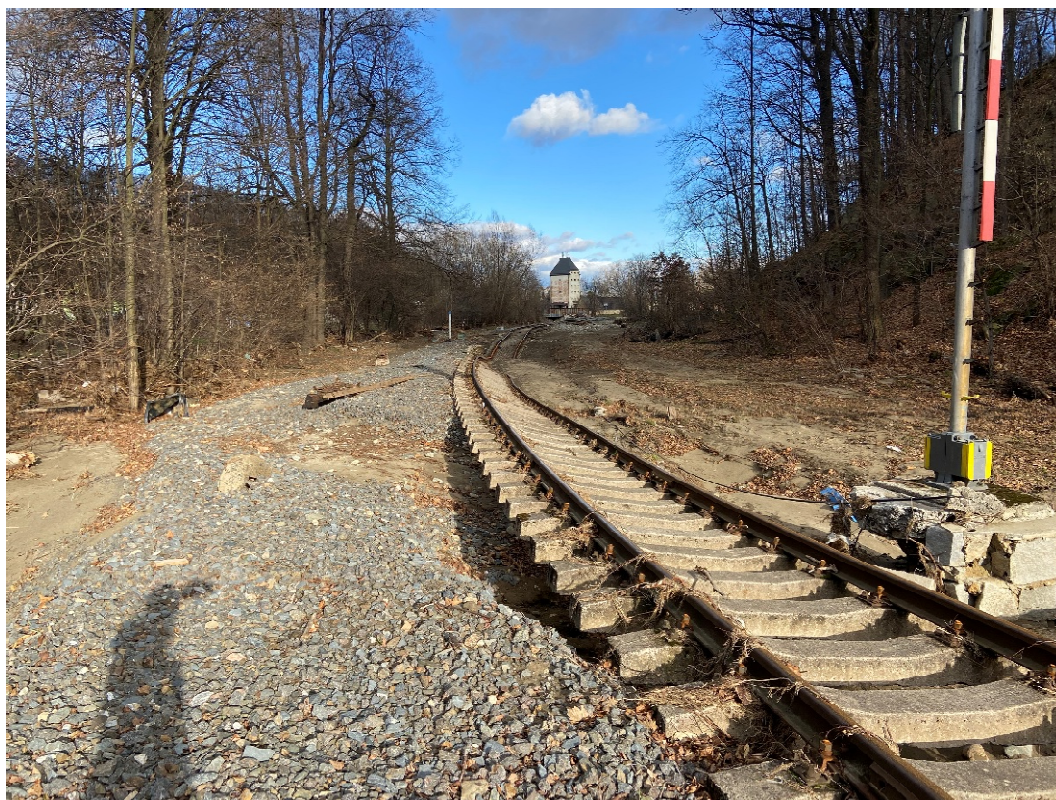
Úroveň Q_{20} (276,7 m n.m.) odpovídala původní úrovni koleje (TK=276,73). To je vysvětlením značných škod na drážním tělese, které nastaly při povodních v září 2024, neboť již od této úrovně průtoku ve Vidnávkě bylo drážní těleso přetékáno a tedy destruováno proudící vodou. Navíc, hodnota tehdejšího průtoku se pravděpodobně na této úrovni nezastavila. Vyhodnocení povodně dosud není zpracováno, ale už nyní víme, že průtok velmi pravděpodobně přesáhl i Q_{100} .

Obrázek 4 – poškozený násep cca 450m po toku od řešeného propustku

V rámci navrhované opravy dochází i úpravě nivelety kolejí. Navýšení je v hodnotě cca 0,52m. To ve výsledku znamená, že drážní těleso nebude přelito ani při výše zmíněné úrovni Q_{20} , a velmi pravděpodobně odolá bez přelítí i hodnotě stoletého průtoku, který je zde na úrovni cca 277,20 m n.m..

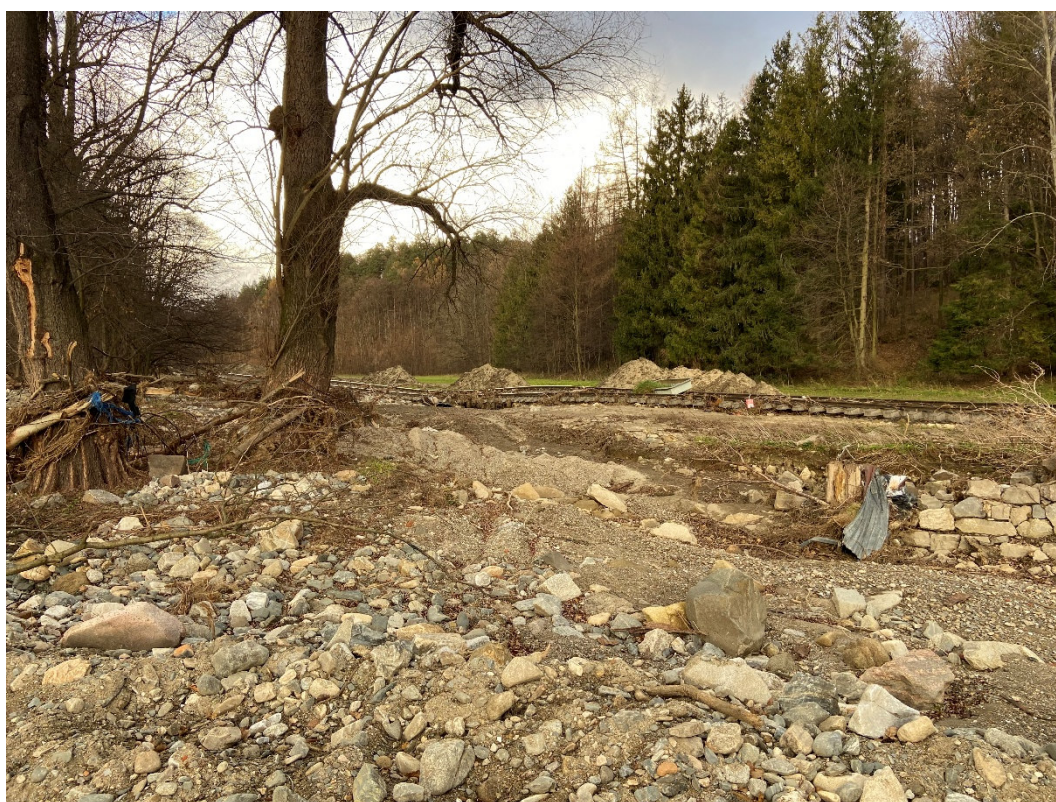
Obrázek 5 - poškozený násep bezprostředně pod sledovaným propustkem
