POSUDEK

Hydraulické posouzení propustků u obce Kobylá nad Vidnavkou
evid. km 18.477

Objednatel: Správa železnic, státní organizace

Prosinec 2024

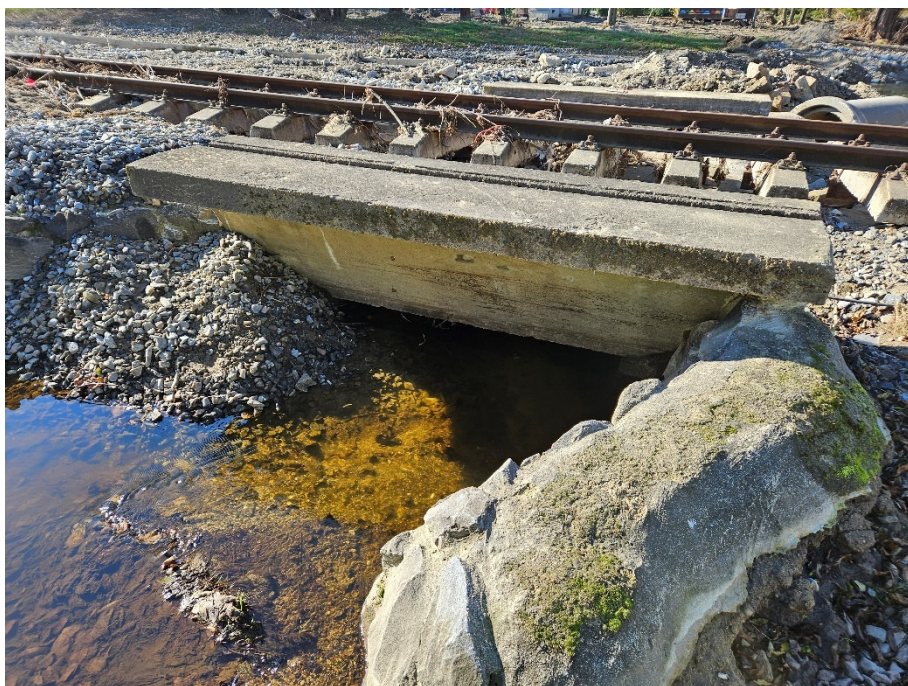
Obrázek 1 - propustek Kobylá nad Vidnávkou, evid km 18,268

První je na pravostranném přítoku Vidnávky. Jedná o monolitickou rámovou propust, která byla historicky propojena s tokem pomocí dodatečně umístěného betonového zatrubnění DN 1000, umožňujícímu přejezd vozidel po pravém břehu toku v blízkém sousedství. Během prohlídky lokality v listopadu 2024 byly již zásadní následky povodňových škody odstraňovány, propustek byl však téměř neprůtočný, potrubí bylo odstraněno. Bylo zevrubně obnoveno napojení přítoku na hlavní koryto toku cca v původní trase.

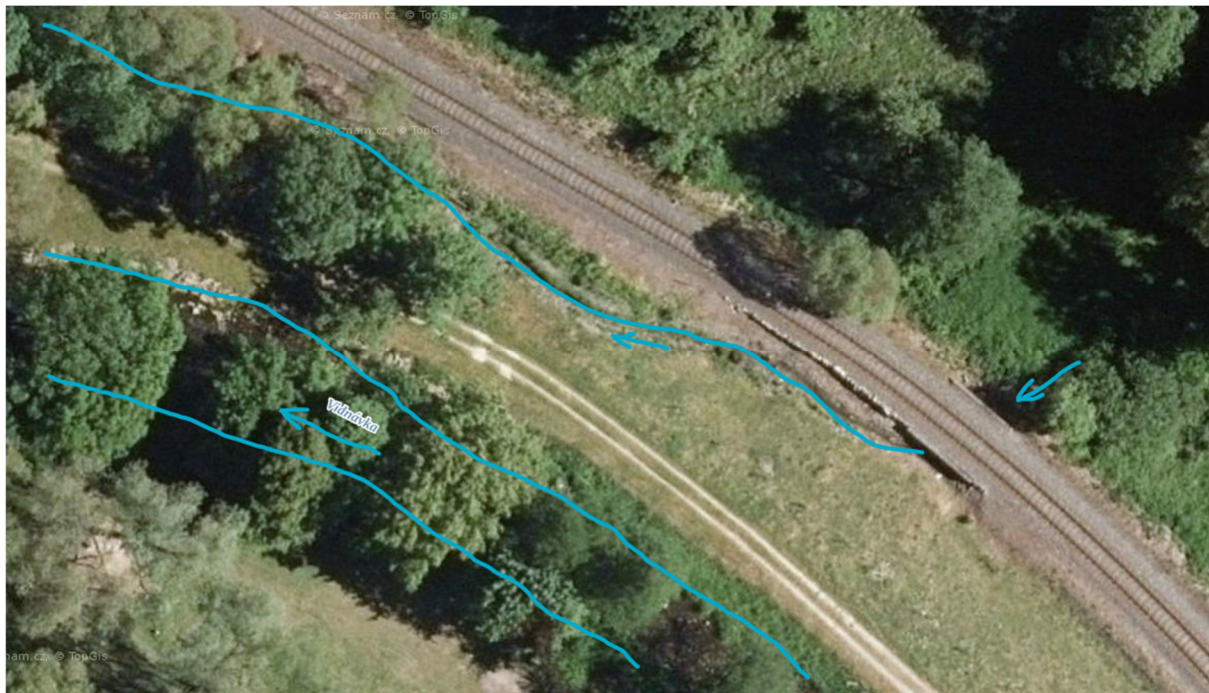
Obrázek 2 - propustek Kobylá nad Vidnávkou, evid. km 18,368 na historickém ortosnímku 2013-2015

Historicky se lze domnívat, že odtok od propustku do toku Vidnávkou byl mělkým korytem podél železničního tělesa, místo zaústění do toku Vidnávkou bylo po směru toku. Ve vegetačním období toto koryto patrně hojně zarůstalo vegetací a dále snižovalo jeho kapacitu.

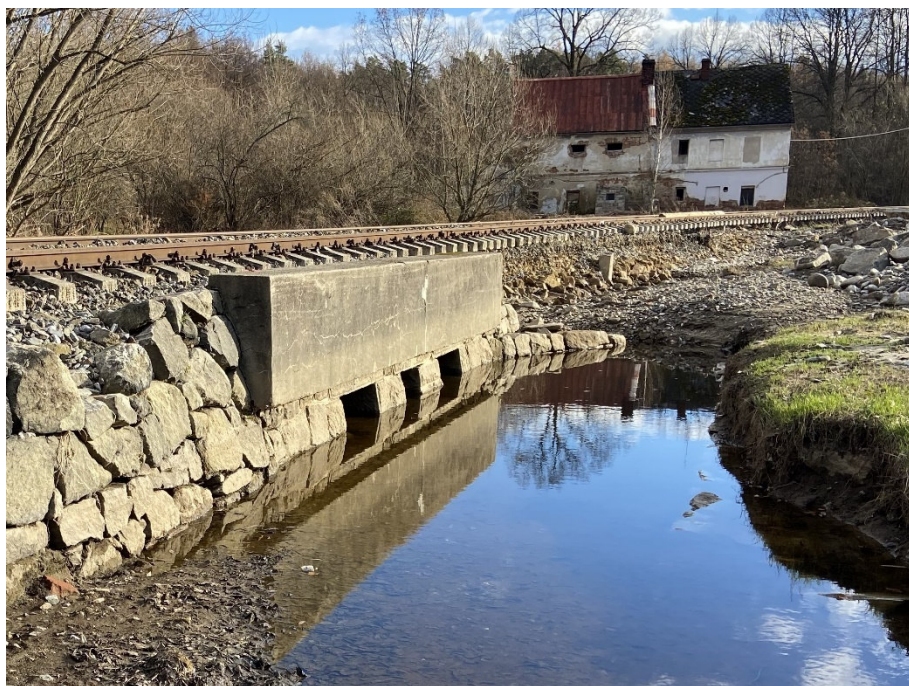
Obrázek 3 - propustek Kobylá nad Vidnávkou, evid. km 18,368 po povodni 09/2024

Následující propustek je tvořen soustavou 3 průtočných profilů obdélníkového průřezu. Propustek není, na rozdíl od výše uvedeného, položen na vodním toku či vodoteči. Převádí pouze povrchové vody z blízkého svažitého okolí, kterým brání drážní těleso v přirozeném odtoku. Stav objektu po průchodu povodňového průtoku je relativně stabilní, nicméně navazující kamenné konstrukce jsou již vyžilé. V rámci výměny objektu bude nezbytné řešit dopojení na hlavní tok – stávající stav okolních úprav je pouze dočasný (havarijní), terén bude ze strany správy toku Vidnávkou dále upravován.

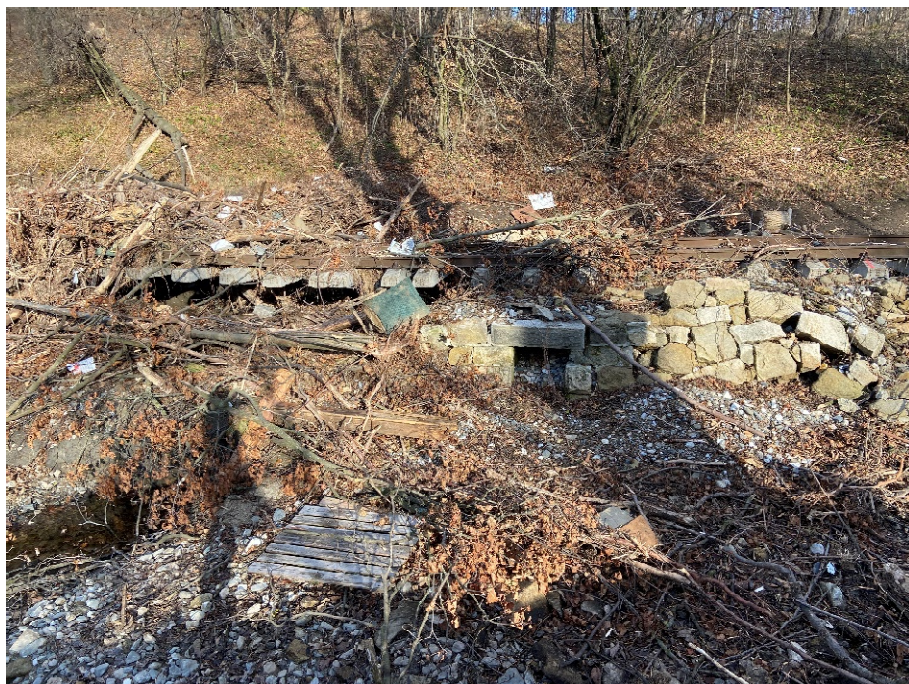
Obrázek 4 - propustek Kobylá nad Vidnávkou, evid. km 18,477 po povodni 09/2024

Poslední propustek, který je předmětem tohoto posouzení, odpovídá svým charakterem předchozímu. Jedná se o historickou kamennou konstrukci obdélníkového profilu, převádějící pouze povrchové, srážkové vody z přilehlého okolí, kterým drážní těleso neumožňuje přirozený odtok z lokality. Tato konstrukce, jakož i trať které je součástí, doznala v tomto místě úplné destrukce, je tedy nezbytná celková rekonstrukce drážního tělesa.

Doporučujeme odpadní koryto v navazující trase doplnit stabilizačními prahy a ošetřit napojení drážního tělesa na odpadní koryto. Konkrétní parametry koryta vyplynou z koordinace se správcem toku, resp. jím (Povodí Odry) chystaným opatřením na úpravě toku Vidnávky v rámci odstranění povodňových škod.

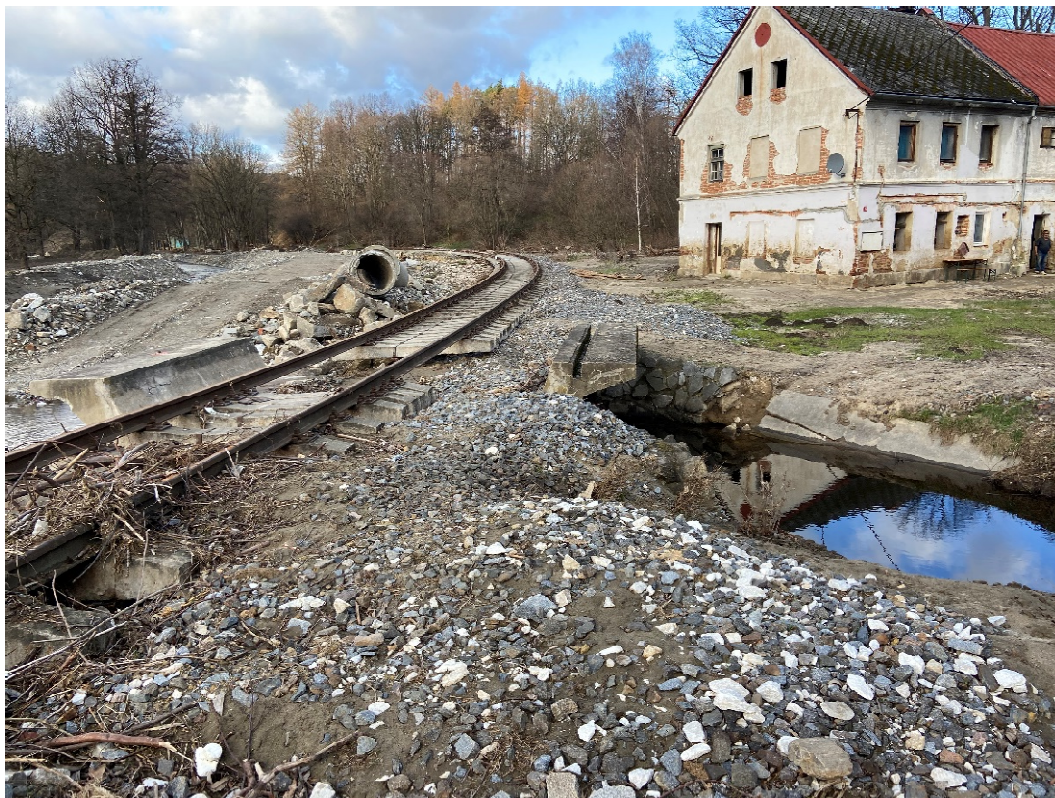
Uvedená situace nastala v září 2024, kdy došlo k tak zásadní hydrologické situaci, že množství přitékající vody zaplavovalo pravobřežní inundaci, a to jak vodou z přítoku samotného, ale hlavně z Vidnávky, která úrovní hladiny přesáhla drážní těleso. Těleso dráhy zde vytvářelo podélnou hráz, která nebyla schopna odolat účinkům proudění. Vody proudící přes drážní těleso způsobily značné škody v poměrně velké rozsahu drážního tělesa.

Obrázek 5 – poškozený násep a propustek na bezejmenném přítoku, Kobylá nad Vidnávkou 09/2024

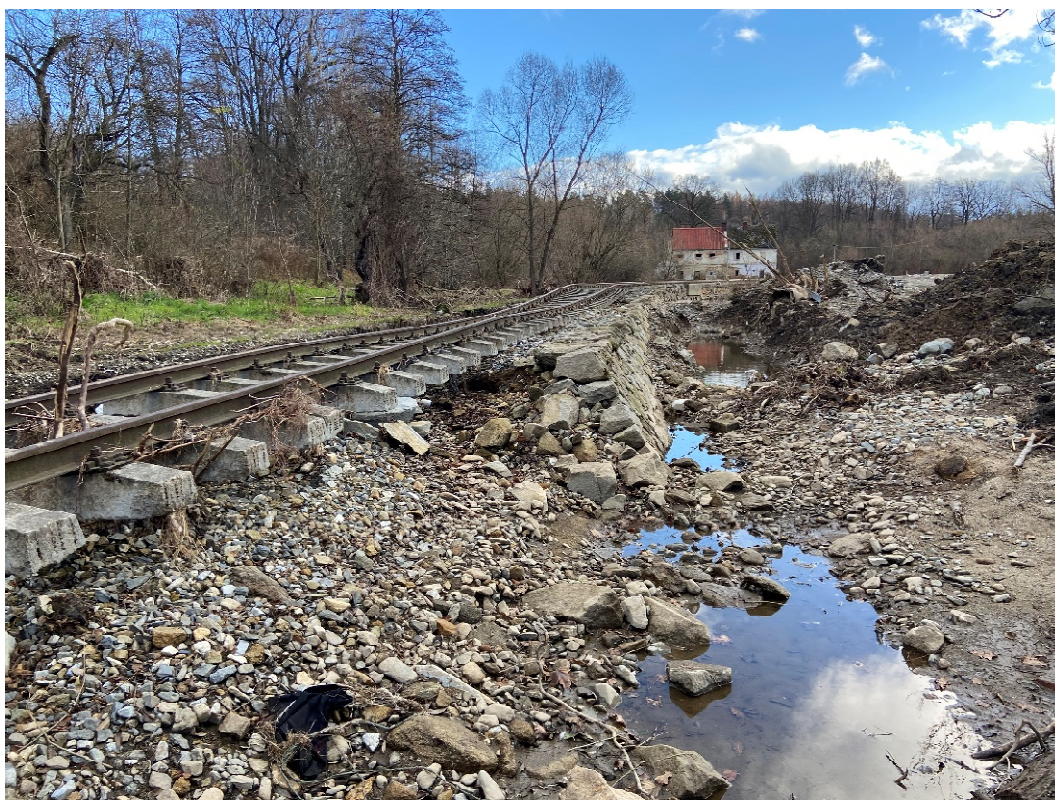
Obrázek 6 - poškozený násep, Kobylá nad Vidnávkou 09/2024
