Název stavby/akce:	<b>Odstranění havarijního stavu po povodních 2024 – komplexní oprava trati v úseku Vápenná – Javorník ve Slezsku – PD</b>  Olomoucký kraj TUDU 137106 - 137202 Vápenná (mimo) - Javorník (mimo)	Zakázka:	<b>31/24/1041.208</b>	
Místo stavby		Datum:	<b>28.4.2025</b>	
		Stupeň dokumentace:	<b>PDPS</b>	
Název části:	<b>Mosty, propustky, zdi</b>	Označení části:	<b>D.2.1.4.2.4</b>	
Název objektu:	<b>Obnova propustku, evid.km 18,368</b>	Označení objektu:	<b>SO 12-21-02</b>	
Odpovědný projektant:	Ing. Tomáš Vachutka	Formát:	<b>A4</b>	
Zpracovatel přílohy:	Ing. Tomáš Vachutka	Měřítko:		
Název přílohy:	<b>Technická zpráva</b>	Číslo přílohy:	<b>1</b>	Č.paré:

<b>Název stavby:</b>	Odstranění havarijního stavu po povodních 2024 – komplexní oprava trati v úseku Vápenná – Javorník ve Slezsku - PD ISPROFIN / ISPROFOND: - / -
<b>Stupeň dokumentace:</b>	Projektová dokumentace pro provádění stavby (PDPS)
<b>Dílčí část – objekt (PS/SO):</b>	<b>SO 12-21-02 Obnova propustku, evid. km 18,368</b>
<b>Charakter dílčí části:</b>	rekonstrukce / obnova, trvalá
<b>Název objektu (vžitý název podle evidenčního systému):</b>	-
<b>Stávající staničení mostního objektu:</b>	18,368
<b>Nové staničení mo

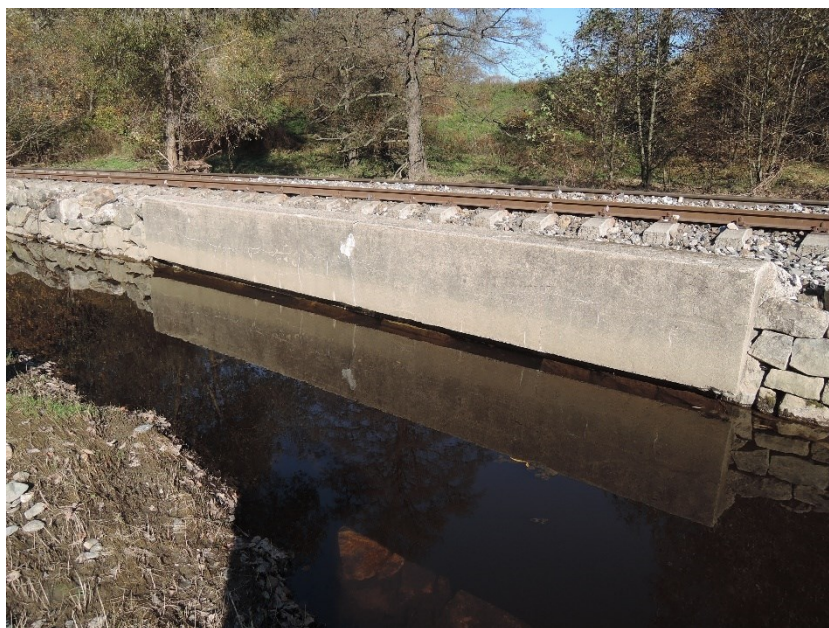
Konstrukce propustku byla v průběhu povodní zaplavena a mostní otvory byly zaplaveny usazeninami.

*Obrázek 1. Pohled zleva na stávající propustek*

Stávající propustek byl poškozen při povodních. Při pochůzce se zástupci OŘ SMT bylo rozhodnuto o kompletní přestavbě propustku na rámový propustek z prefabrikovaných dílců. Propustek je umístěn do polohy stávajícího propustku. Propustek respektuje novou polohu koleje a zvýšenou niveletu. Na propustek navazují monolitická železobetonová křídla. Požadované VMP je 2,5 m.

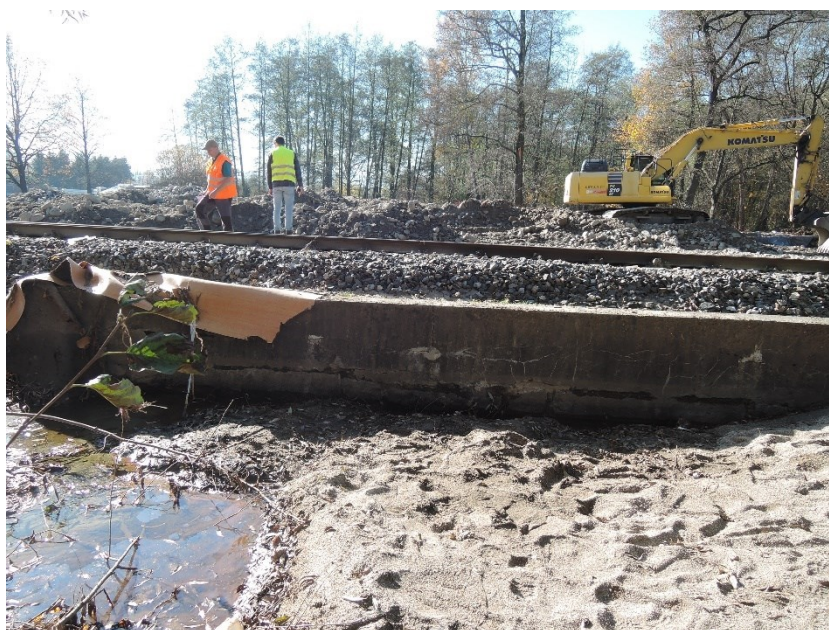
*Obrázek 2. Pohled zprava na stávající propustek*

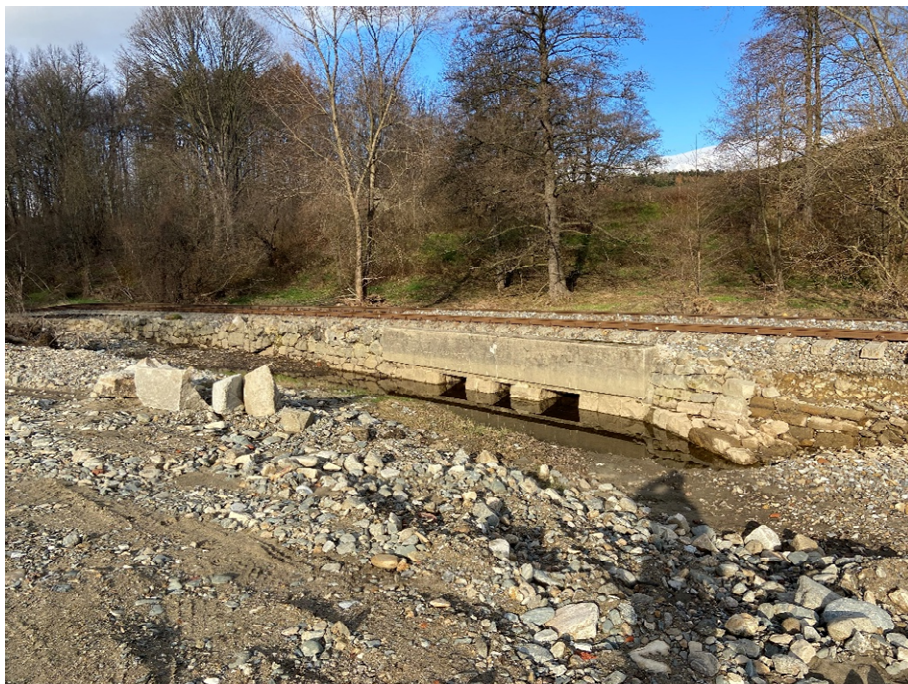
Obrázek 1 - původní propustek Kobylá nad Vidnávkou, evid km 18,368

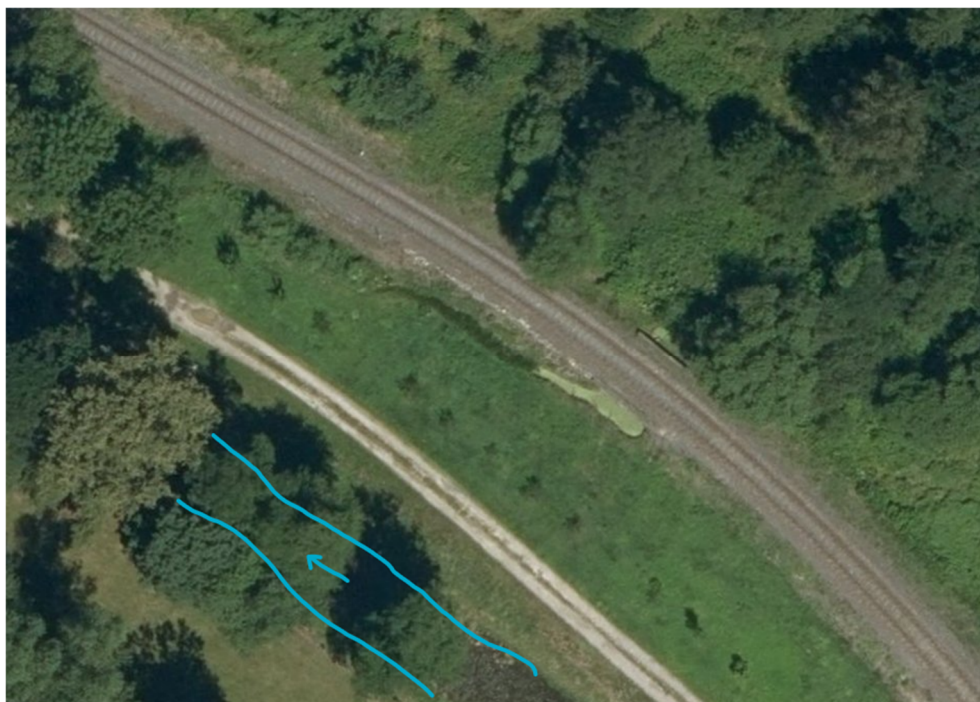
Na konstrukci propustku pod drážním tělesem navazuje odpadní koryto, které je po průchodu povodňového průtoky patrné pouze u výstupu z propustku a následně se ztrácí v poškozeném a průtokem přemodelovaném terénu. Není tedy patrné ani místo napojení na původní řečiště Vidnávky. V rámci výměny objektu bude nezbytné řešit dopojení na hlavní tok – stávající stav okolních úprav je pouze dočasný (havarijní), terén bude ze strany správy toku Vidnávka dále upravován.

Historicky se lze domnívat, že odtok od propustku do toku Vidnávky byl mělkým korytem podél železničního tělesa, místo zaústění do toku Vidnávky bylo po směru toku. Ve vegetačním období toto koryto patrně hojně zarůstalo vegetací a dále snižovalo jeho kapacitu.

Obrázek 3 - propustek Kobylá nad Vidnávkou, evid. km 18,368 na ortosnímku 2021+ koryto již není patrné

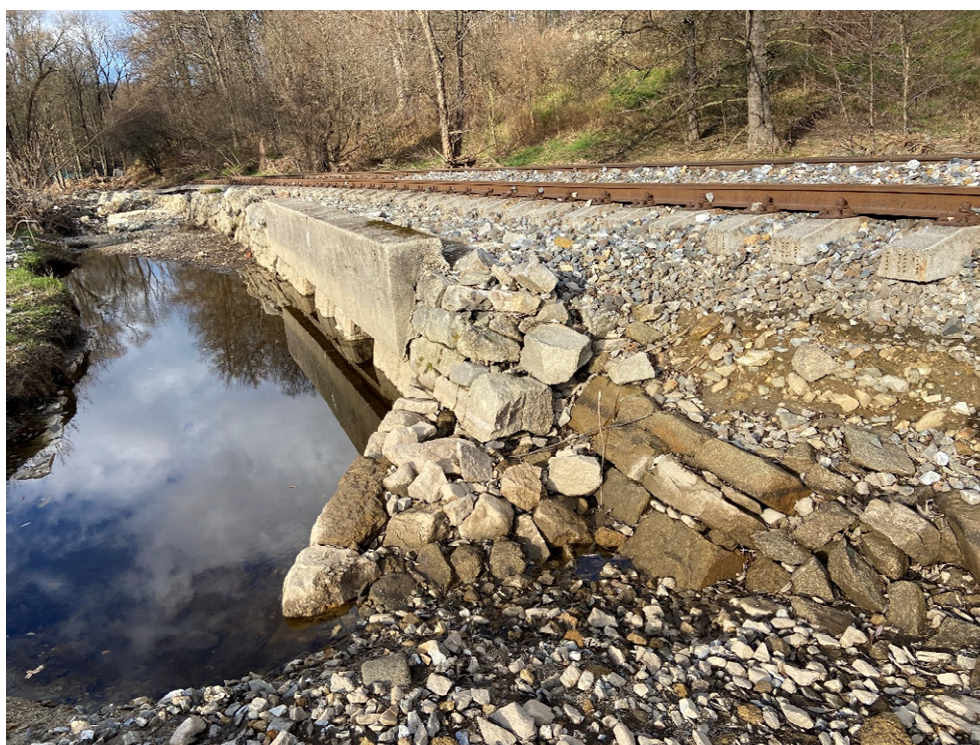
V rámci povodňové události, která nastala v září 2024, došlo k poškození drážního tělesa rozlivu toku Vidnávky, dosahující při kulminaci hodnot, které pravděpodobně překročily stoletý průtok. Nezbytnou součástí oprav tratě v řešeném úseku je i výměna zničených propustků.

Obrázek 4 - propustek Kobylá nad Vidnávkou, evid. km 18,368 po povodni 09/2024

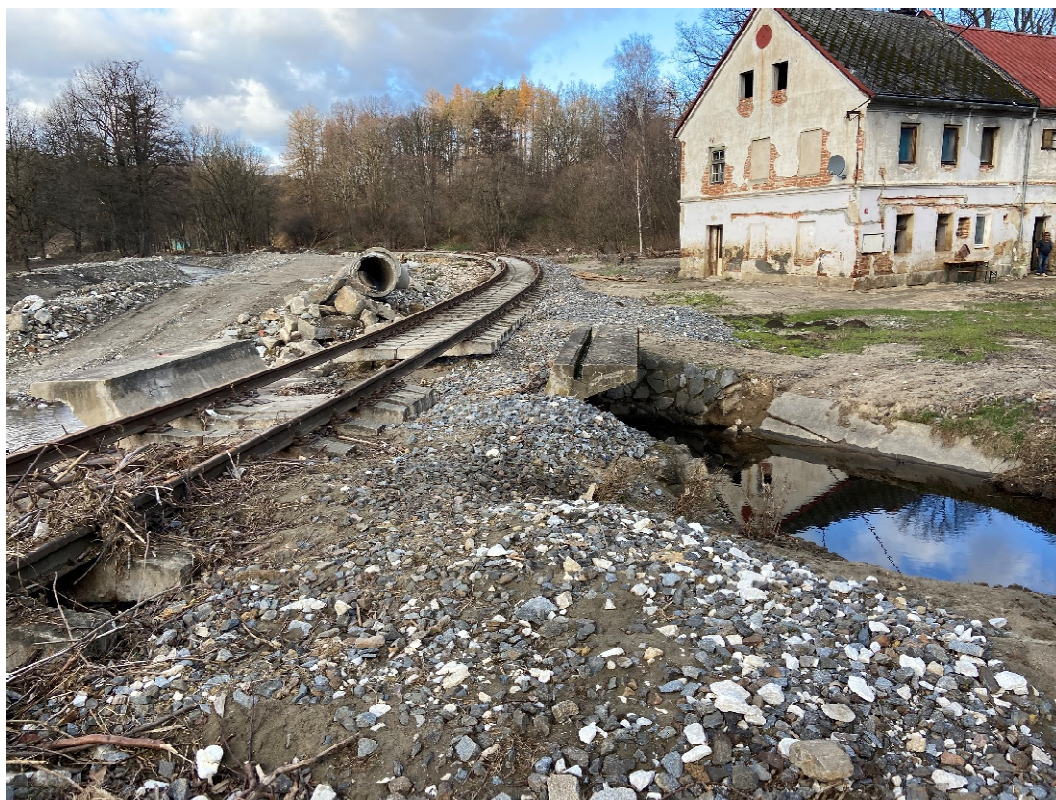
Problém nastává při zvýšených srážkových úhrnech, případně při výrazném tání sněhové pokrývky, kdy se projeví nedostatečná kapacita stávajícího koryta přítoku, jakož i propustku samého. Situace je však primárně ovlivněna úrovní hladiny ve Vidnávce, neboť zvýšené průtoky v ní se propagují proti proudu a vzduť způsobuje neřízené zaplavení pravého břehu za drážním tělesem.

Tato situace nastala právě v září tohoto roku, kdy došlo k tak zásadní hydrologické situaci, že množství přítékající vody zaplavovalo pravobřežní inundaci, a to jak vodou z přítoku samotného, ale hlavně z Vidnávky, která úroveň hladiny přesáhla drážní těleso. Těleso dráhy zde vytvářelo podélnou hráz, která nebyla schopna odolat účinkům proudění. Vody proudící přes drážní těleso způsobily značné škody v poměrně velké rozsahu drážního tělesa.

Obrázek 6 – poškozený násep, Kobylá nad Vidnávkou

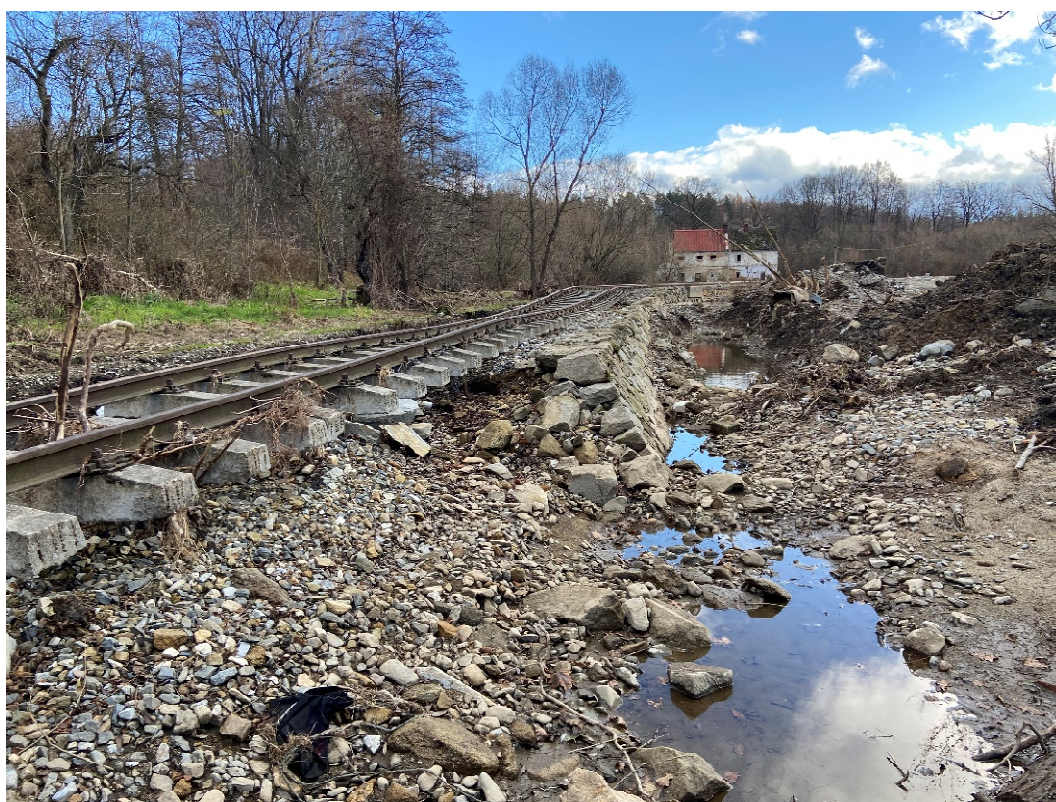
Obrázek 7 - poškozený násep, Kobylá nad Vidnávkou
