Věc: Záznam z místního šetření pochůzkou – geotechnické doporučení úpravy železničního spodku trati v úseku DÚ
Rybník – Omlenice v km 77,190 – 77,491
Naše č.j.: 026/D/2025/JDu

Datum: 4.4.2025

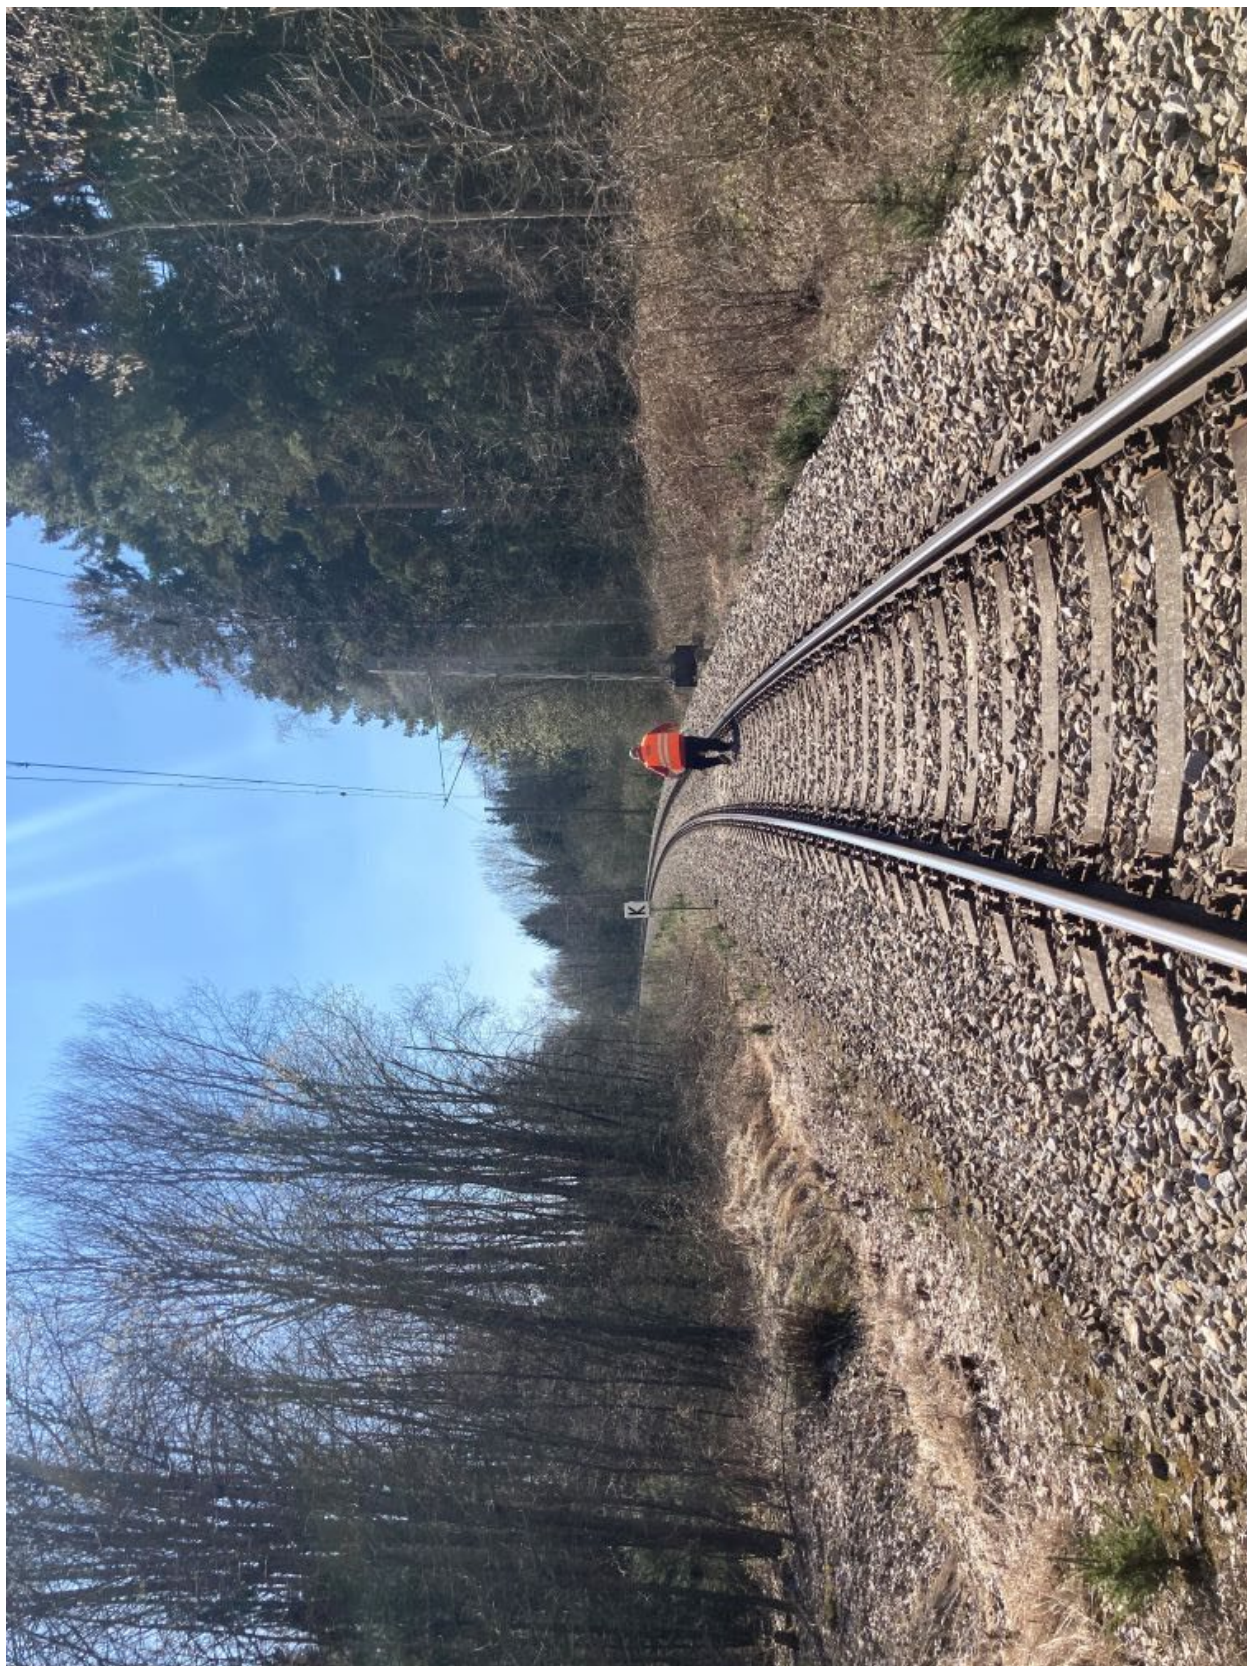
Fotografie 1: Pohled proti směru staničení na začátek předmětného úseku cca v km 77,2

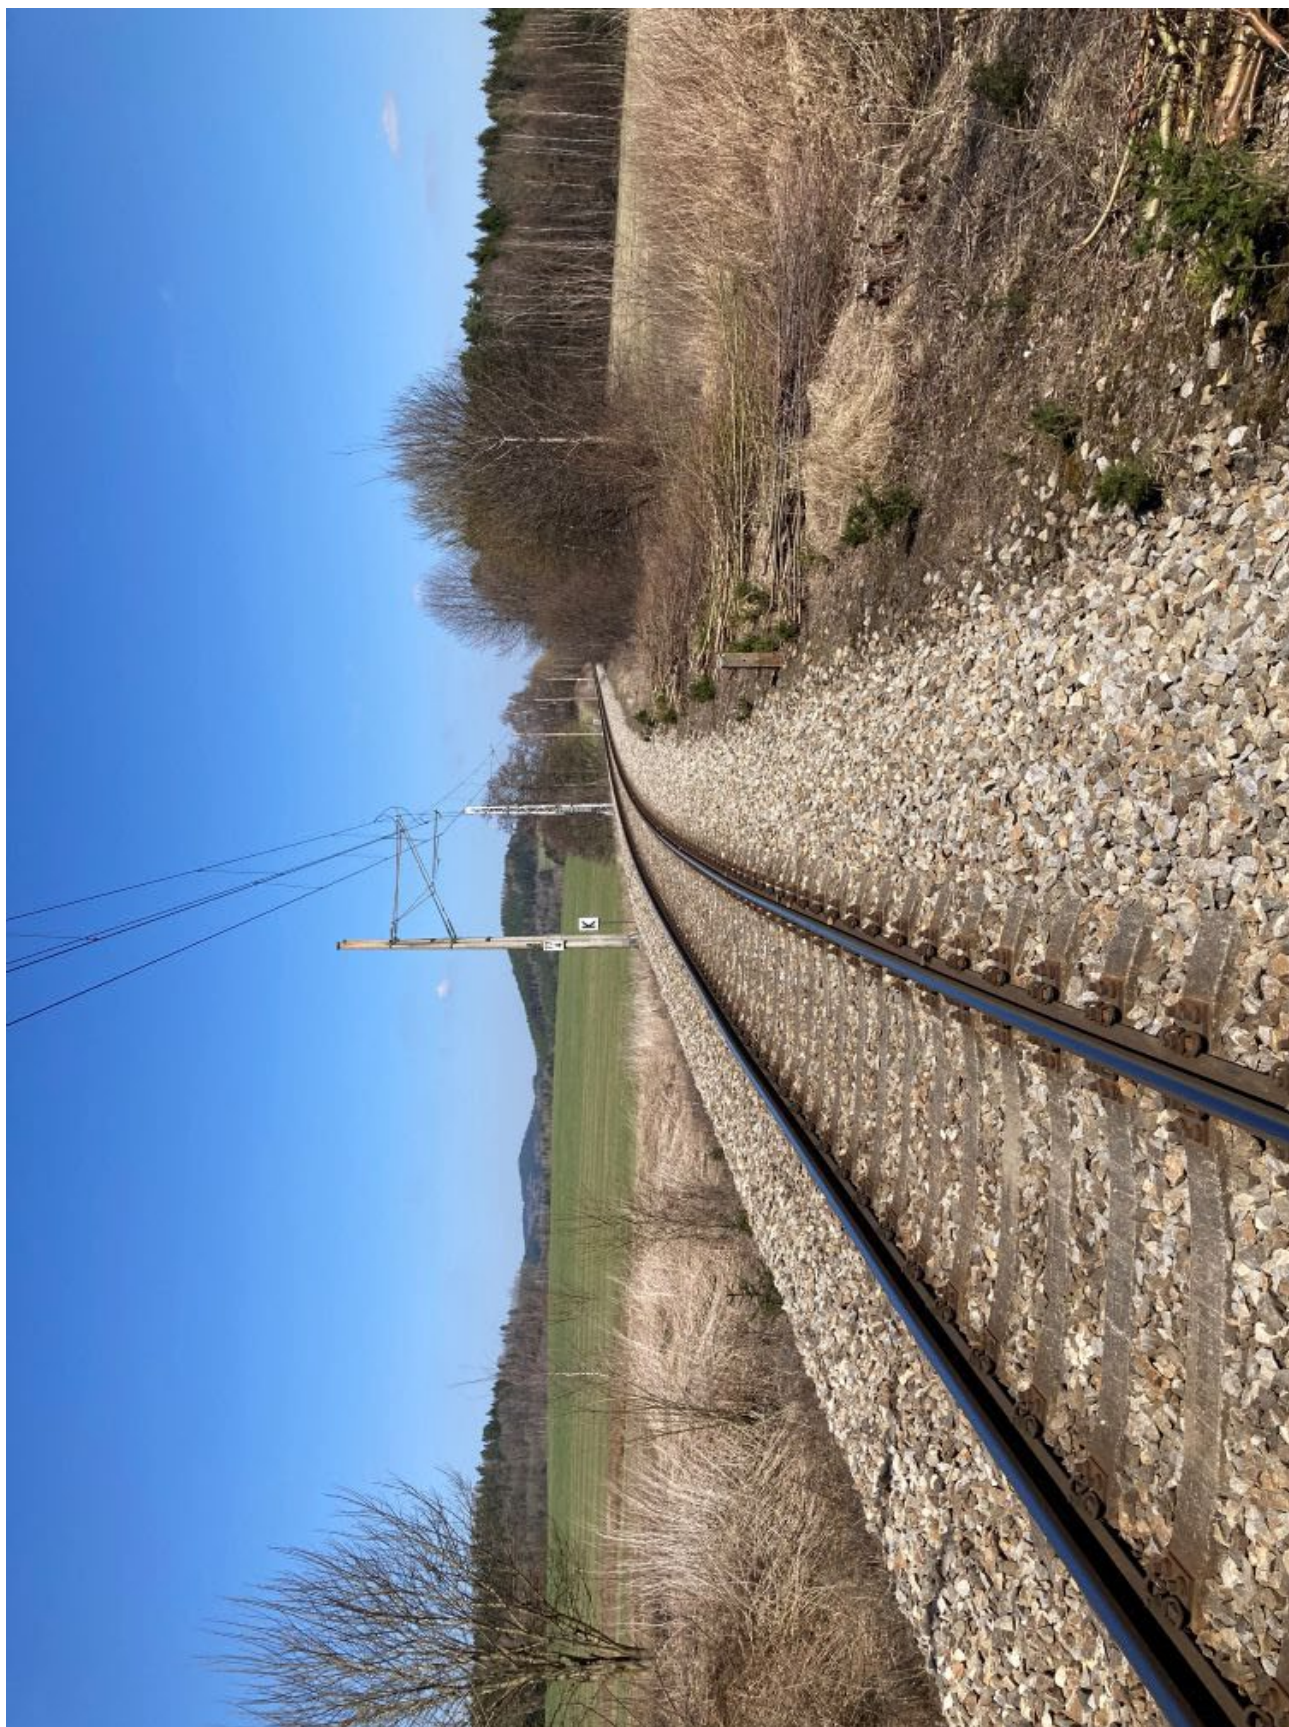
Fotografie 2: Pohled na konec předmětného úseku a přechod zářez/násep do přímé cca v km 77,4

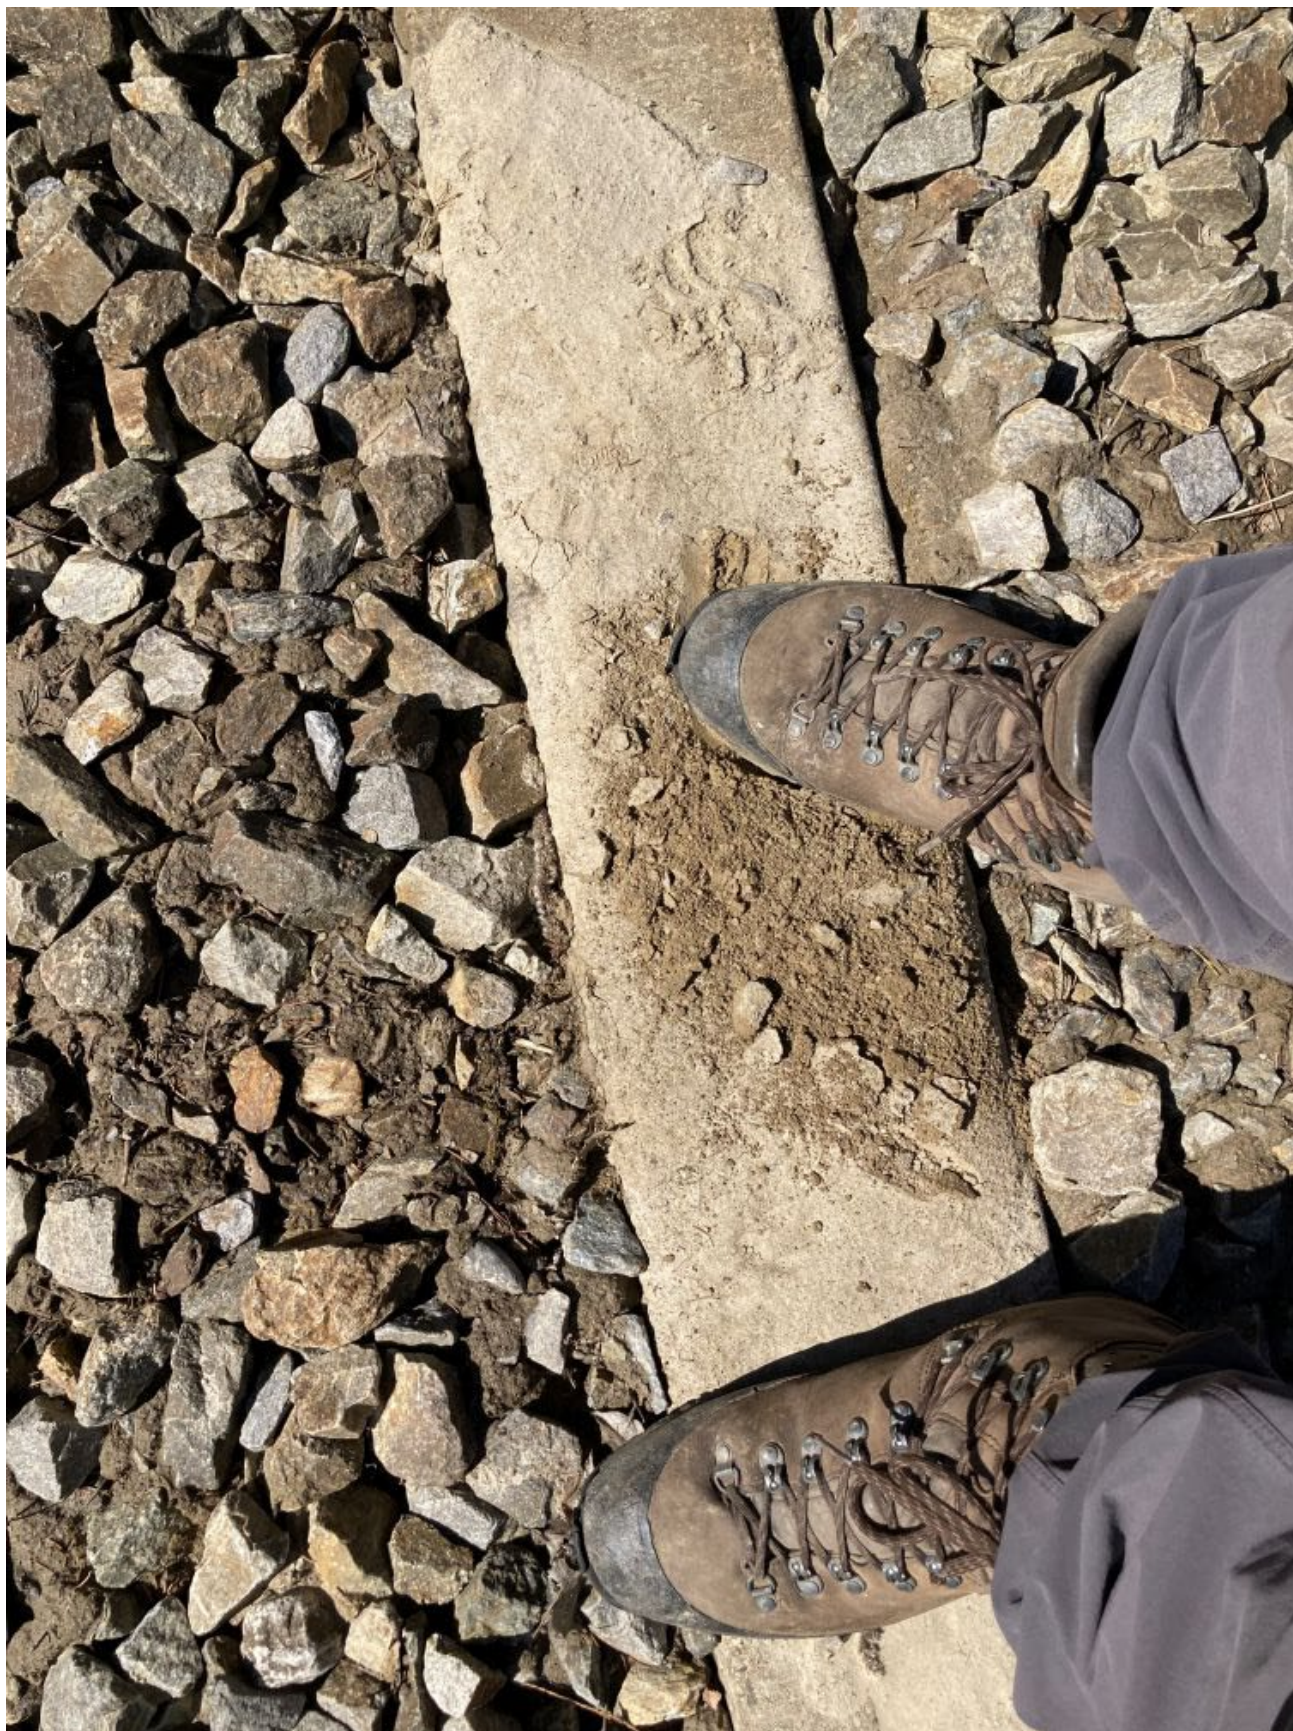
Cca od km 77,250 je vlevo i vpravo drážní stezky pozorovatelná malá zeleň (malé smrčky do výšky 0,3m), která signalizuje zvodnění zemní pláň. V km 77,300 byl na několika pražcích pozorovány projevy „blatáků“ ve formě jemných, v době kontroly suchých, částic prachovité zeminy.

Fotografie 3: Jemné částice suchého „blatáku“, km cca 77,3

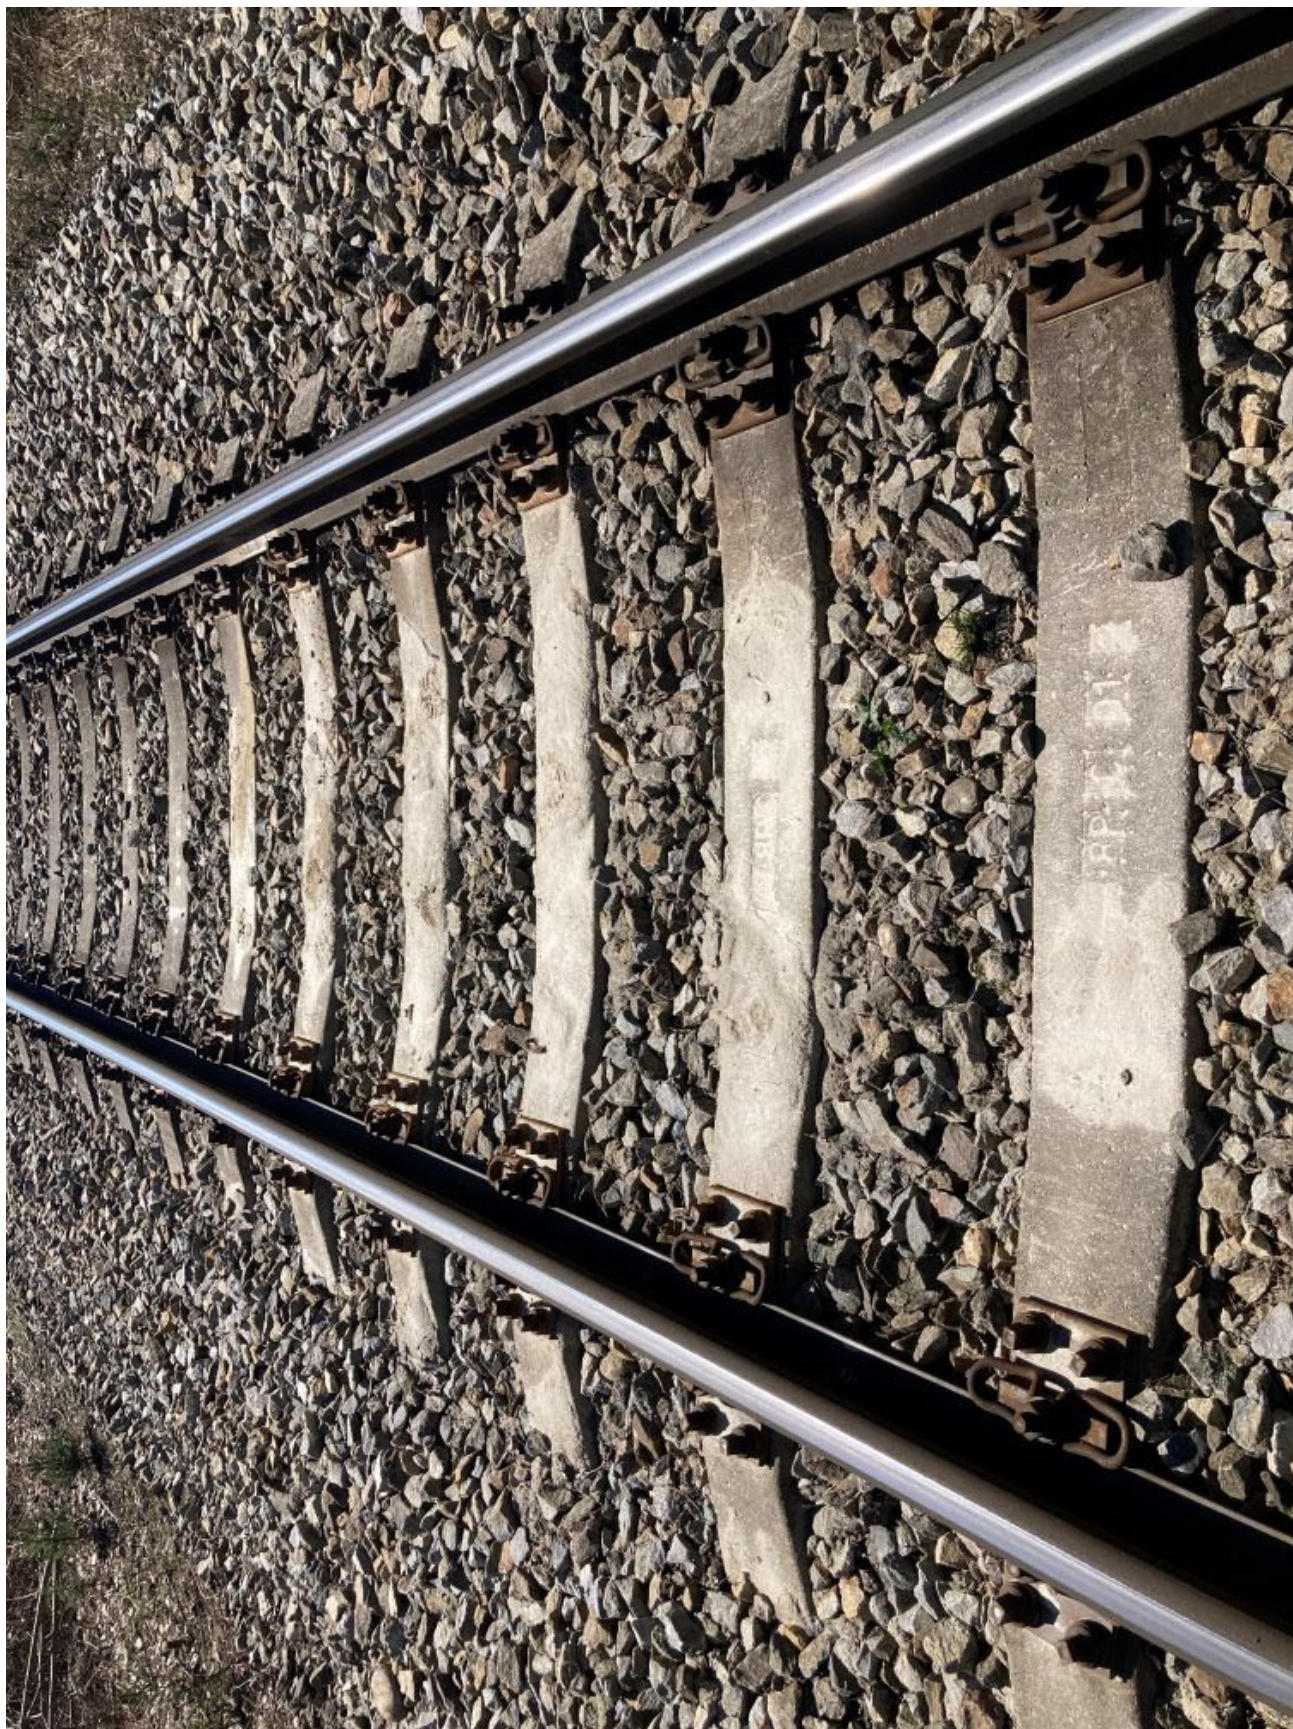
Fotografie 4: Dtto, úsek „suchých“ blatáků

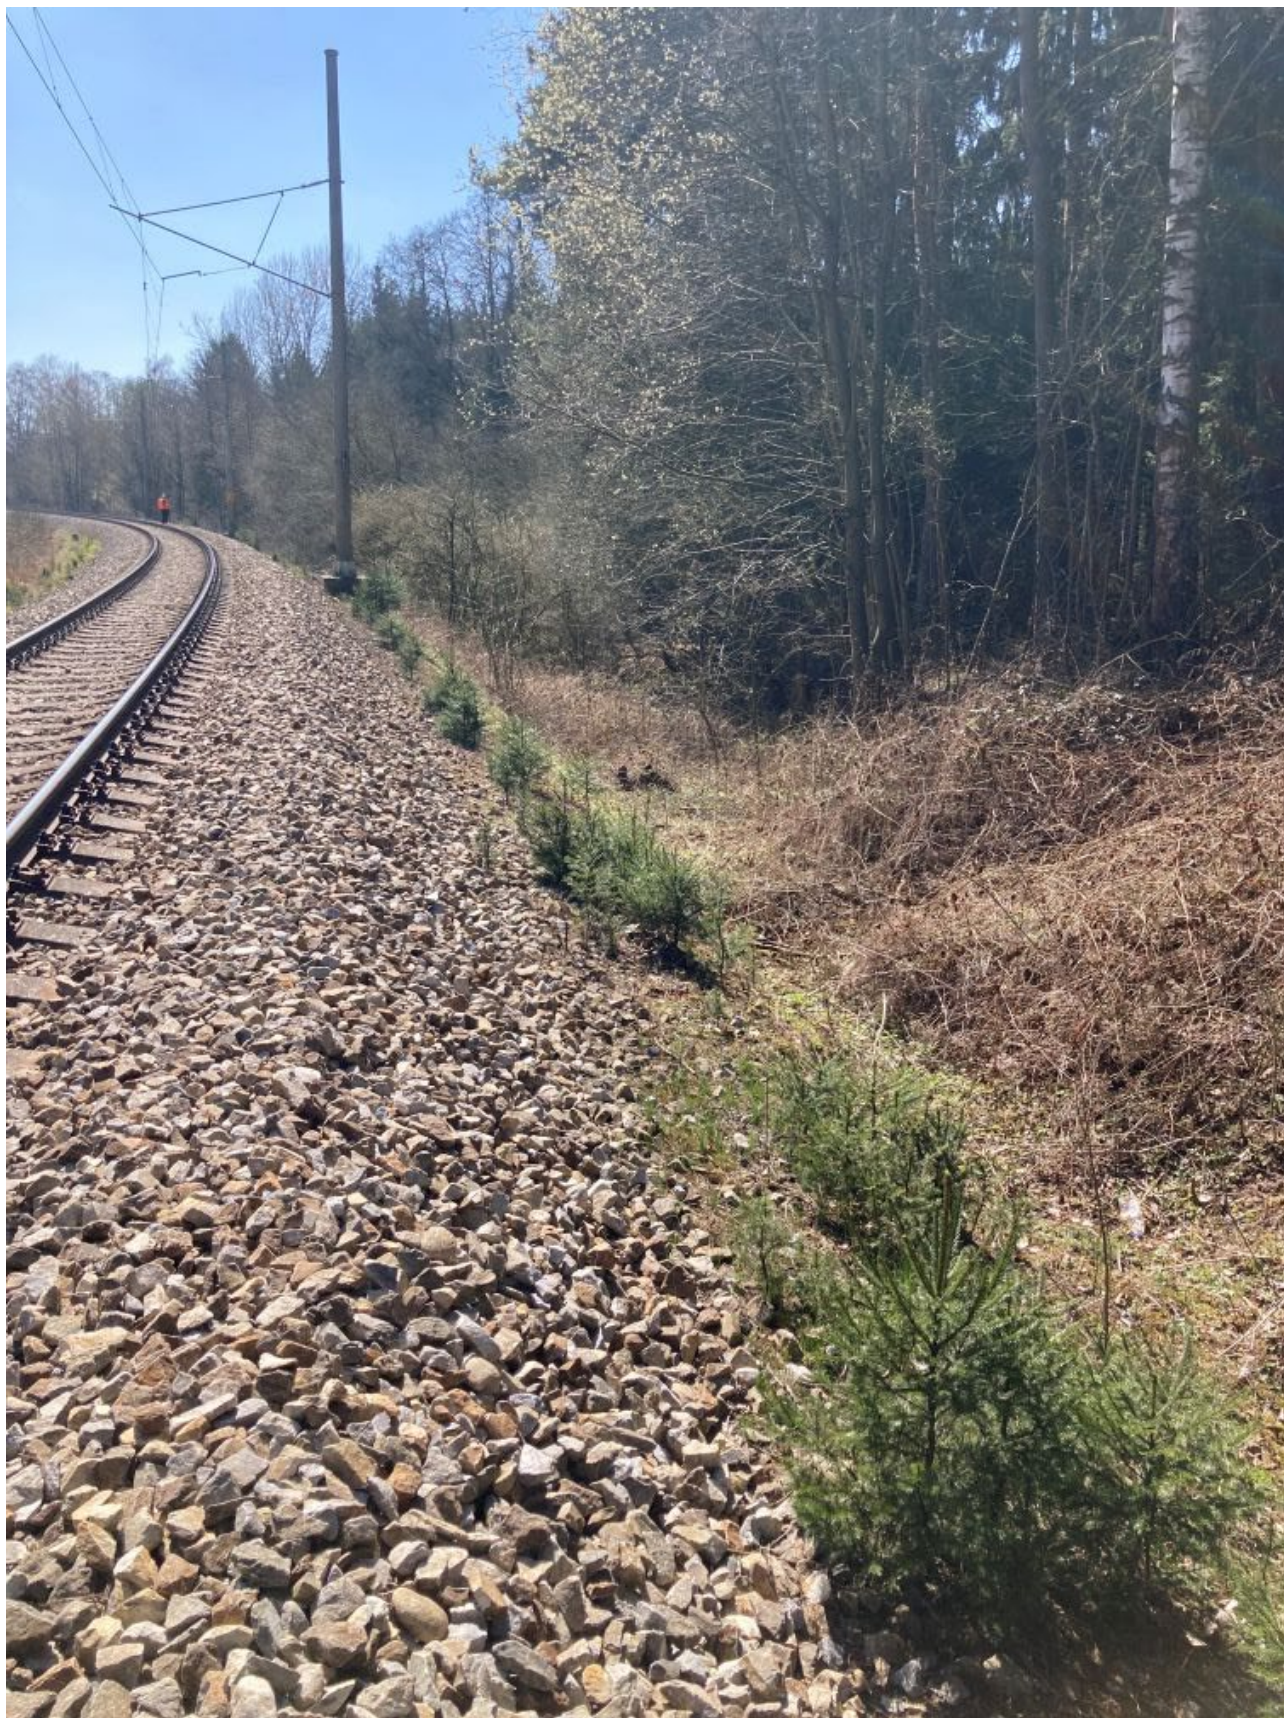
Fotografie 5: Vzrostlá „nízká“ zeleň signalizuje zvodnění zemní pláně

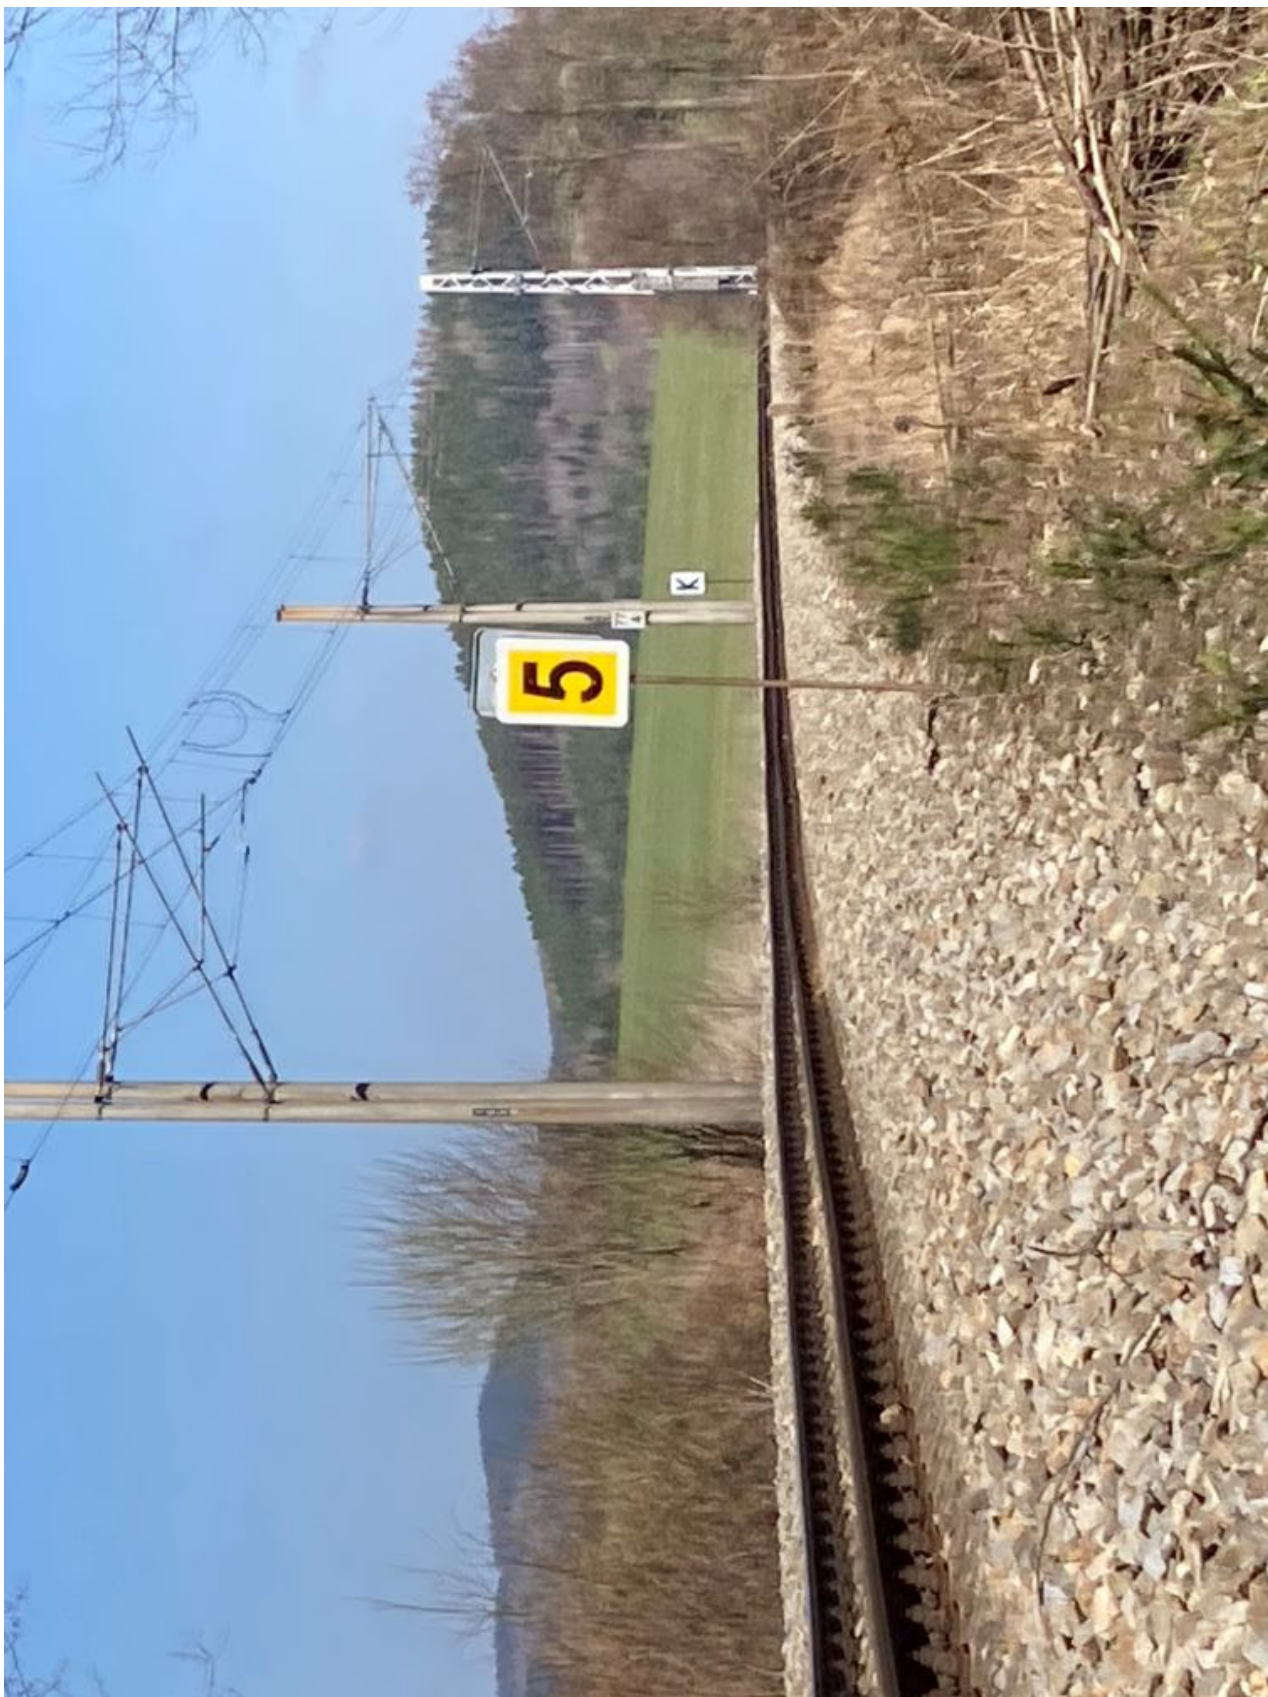
Na základě geomorfologie terénu a trati je zřejmé, že do zemní pláň v uvedeném staničení přitéká zasáknutá dešťová voda. Ta může do zemní pláň vyzvlínat ze svahu nad zářezem, případně je dotována přítoky ve směru „vyjetých kolejí“ ve sklonu trati po provedených posledních opravách (s ohledem na technologii provádění).

Fotografie 6: Porucha GPK

1. Na návodní straně vlevo ve směru staničení vybudovat v otevřeném příkopu trativod délky cca 92,0m, který směrem k obou mostům bude navazovat na zpevněný příkop s odlážděním
2. V uvedeném úseku trati doporučujeme po vyhodnocení provedeného opatření (bod 1) provést snesení železničního svršku (demontáž a zpětná montáž v místě) a provést odtěžení železničního svršku (v místě)
3. V železničním spodku následně provést pod úrovní konstrukční vrstvy šikmá drenážní žebra ve sklonu ze svahu od příkopu vlevo k příkopu vpravo, šíře žebor á 1,0m, mocnost 0,5m, žebro s kamenivem fr. 32/63mm zabaleno

do netkané geotextilie, CBR min. 2,5kN, kužel max. 17mm, úhel 30° od kolmice na osu koleje, žebra v osové vzdálenosti 25,0m

4. Provést dosypání konstrukční vrstvy z ŠD fr. 0/32KV
5. Zpětné dosypání štěrku kolejového lože a zpětná montáž železničního svršku
6. Strojní podbití
