Diagnostika a přepočty strategických přemostění
v oblasti OŘ Ústí nad Labem - II. etapa

Etapa A - Diagnostické průzkumy

Diagnostický průzkum mostu v km 1,007
TUDU 024202 - Karlovy Vary

A.2a

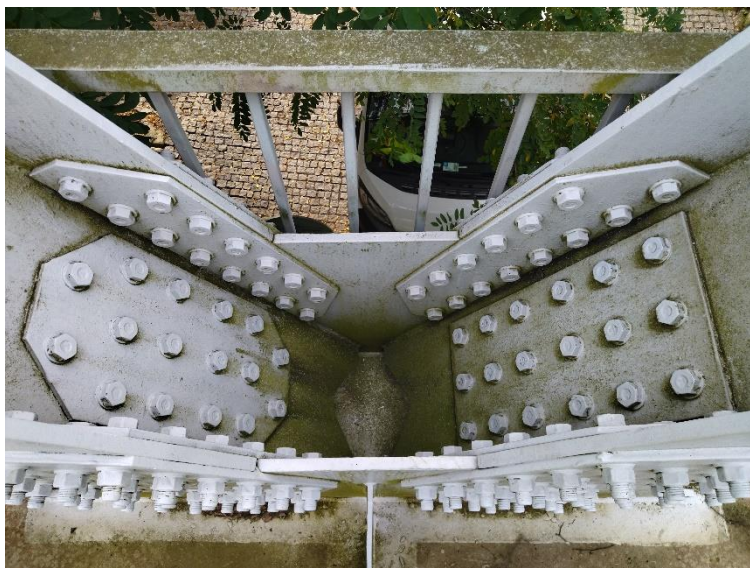
Obr. 31 K01 - Pravý hlavní nosník

Mech na jednotlivých prvcích hlavního nosníku (typická porucha). Mech svou nasákavostí může urychlost degradaci PKO a pak i samotnou korozi.

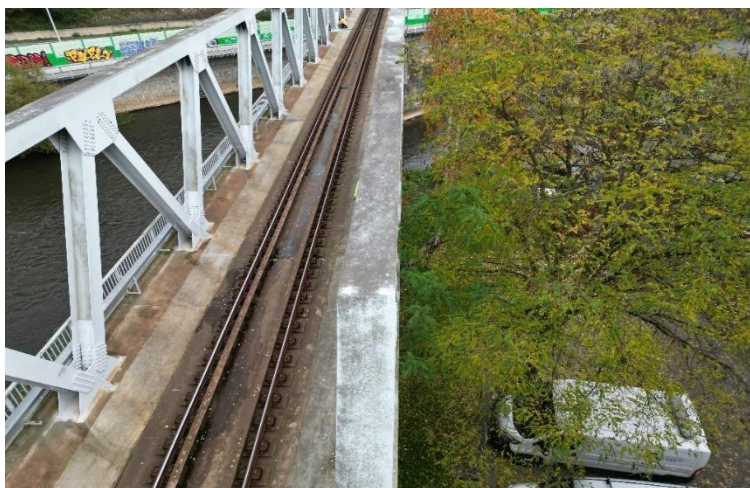
Obr. 32 K01 - Pravý hlavní nosník

Nečistoty usazené na horních pasech hlavních nosníků (typická porucha)

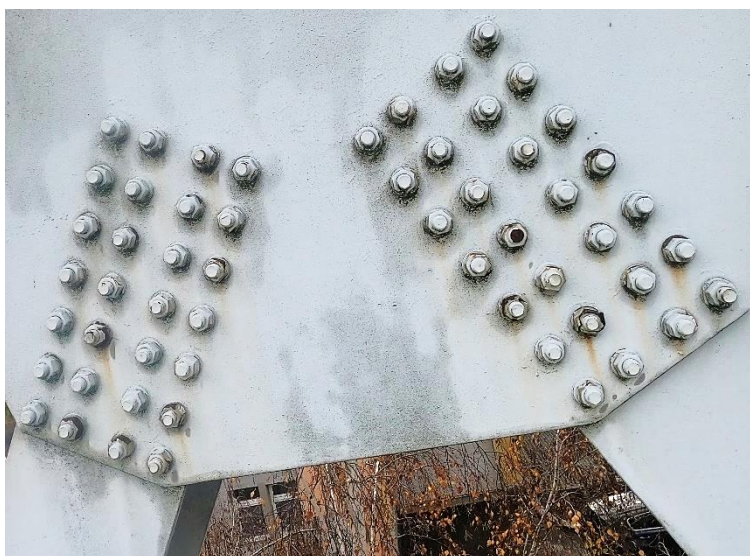
Obr. 33 K01 - Pravý hlavní nosník

Korozní zplodiny tekoucí po hlavním nosníku z důvodu nedostatečné a popraskané PKO (typická porucha).

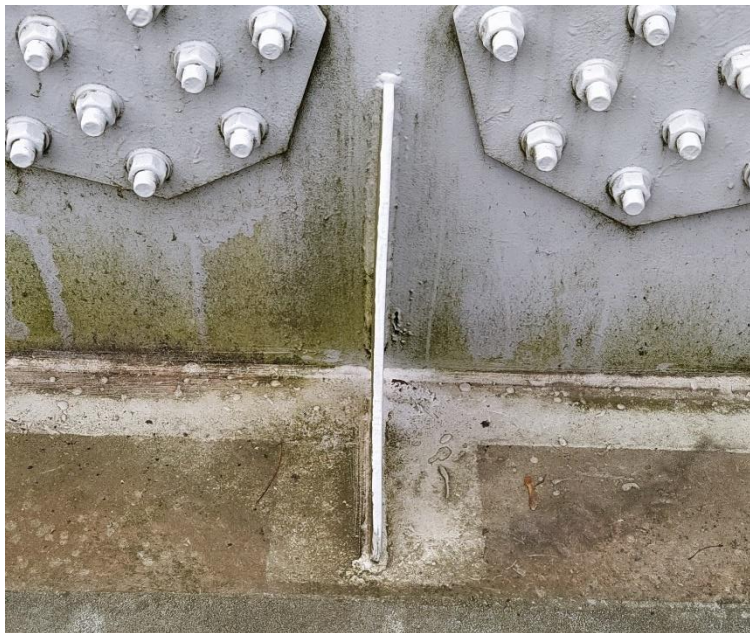
Obr. 34 K01 - Pravý hlavní nosník
Plastická deformace koutové
výztuhy.

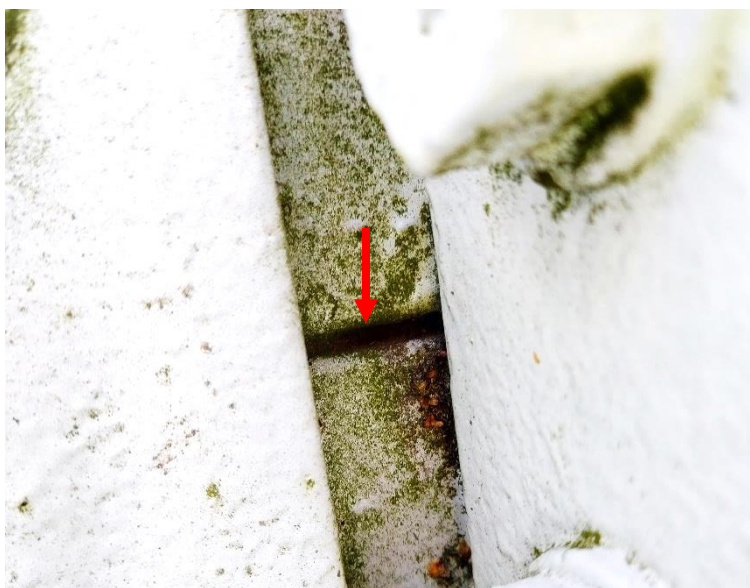
Obr. 36 K01 - Pravý hlavní nosník
Nezatmelená spára, kde může
vznikat časem štěrbínová
koroze (typická vada).

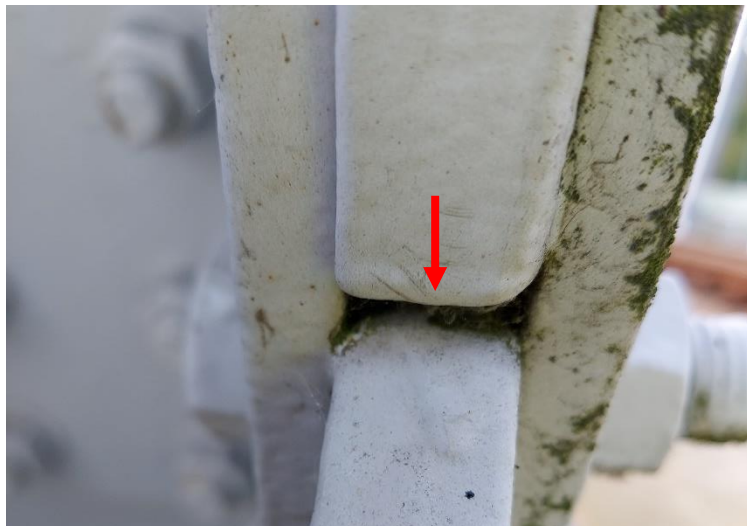
Obr. 37 K01 - Pravý hlavní nosník

Nezatmelená spára, kde může vznikát časem štěrbinová koroze (typická vada).

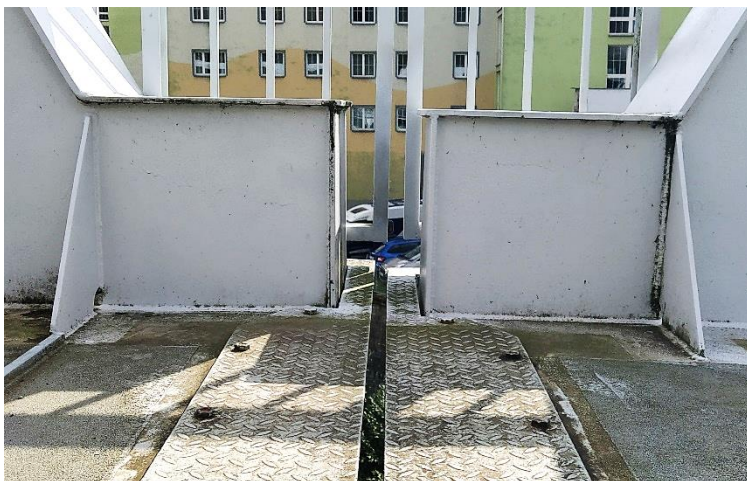
Obr. 38 K01 - Pravý hlavní nosník

Nepatrný výškový rozdíl mezi hlavními nosníky konstrukcí K01 a K02.

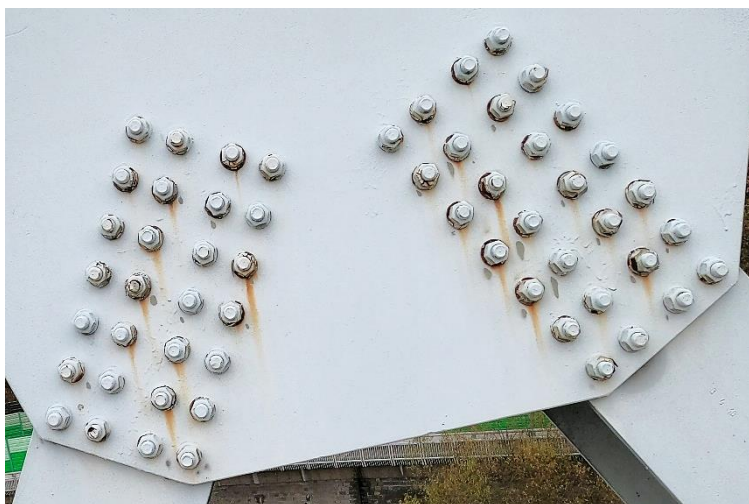
Obr. 42 K02 - Levý hlavní nosník

Korozní zplodiny tekoucí po hlavním nosníku z důvodu nedostatečné a popraskané PKO (typická porucha).

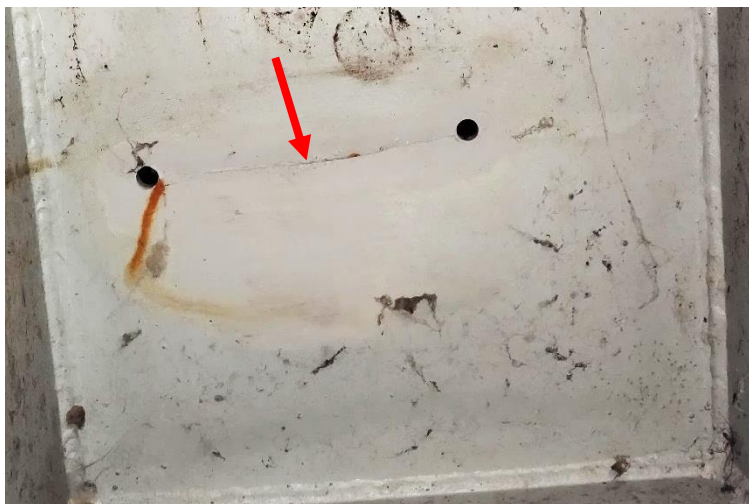
Obr. 50 Konstrukce K01

Odvrtaná trhlina v plechu mostovky. Otvory patrně odtéká voda, která se dostane do uzavřeného průřezu koncové diagonály a odplavuje tak korozní zplodiny.

Doporučuje se opravit otvory na začátku pravého nosníku K01 a konci levého nosníku K02. Otvory se doporučuje opravit jejich zavařením nebo osazením vodotěsných šroubů tak, aby nedocházelo k vnikání vody do uzavřených prostor koncových diagonál.

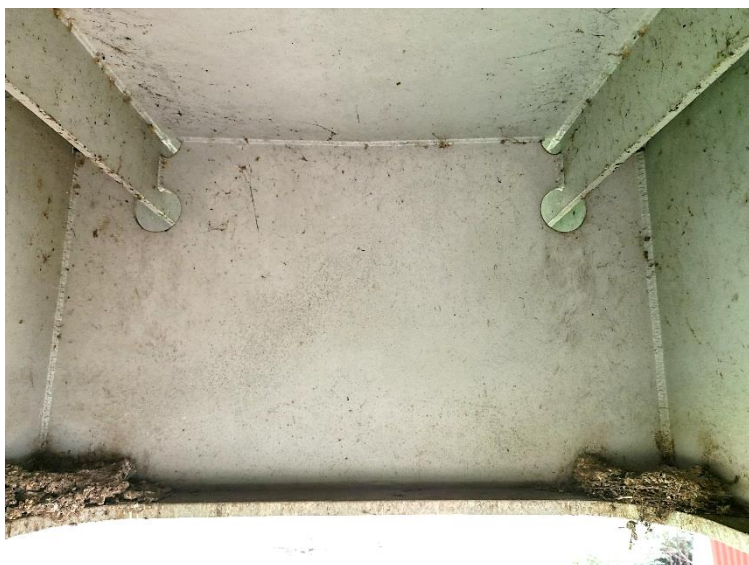
Obr. 51 Konstrukce K01

Ptačí hnízda a nečistoty, které mohou urychlost degradaci PKO a následně také korozi (typická porucha).

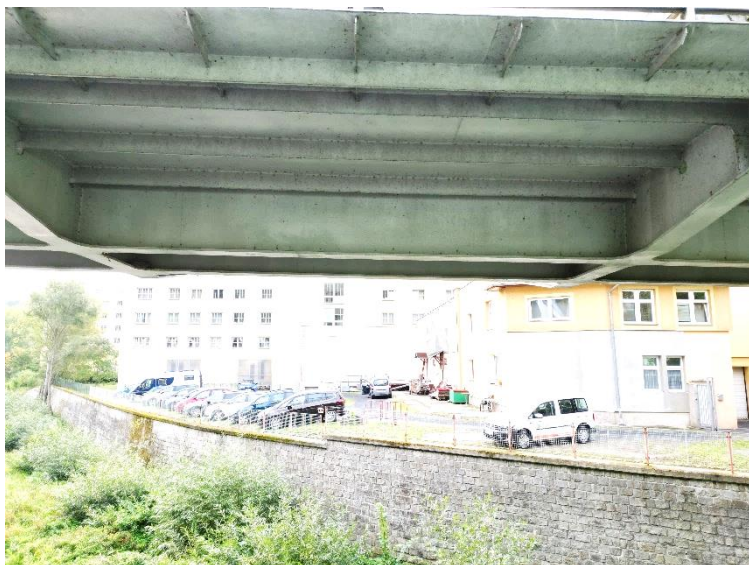
Obr. 52 Konstrukce K01

Drobné nečistoty na spodním lici mostovky.

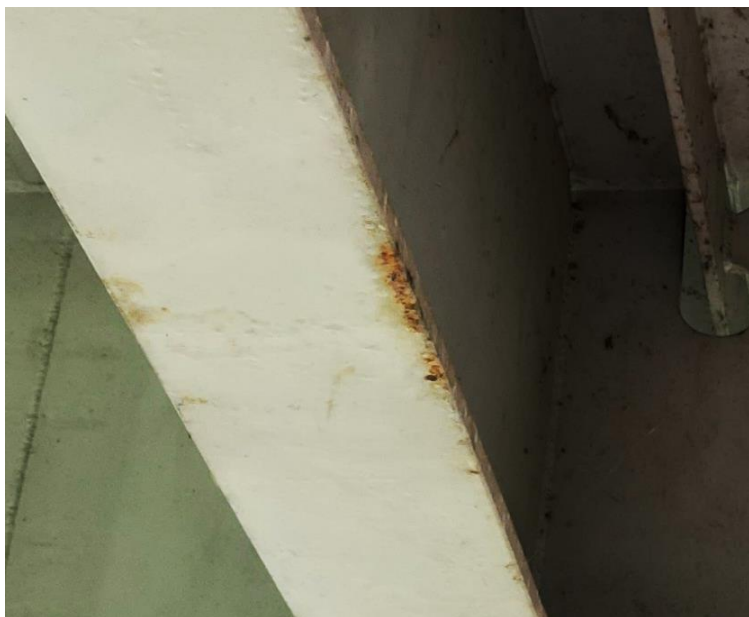
Obr. 53 Konstrukce K01

Popraskaný nátěr PKO a počínající koroze.

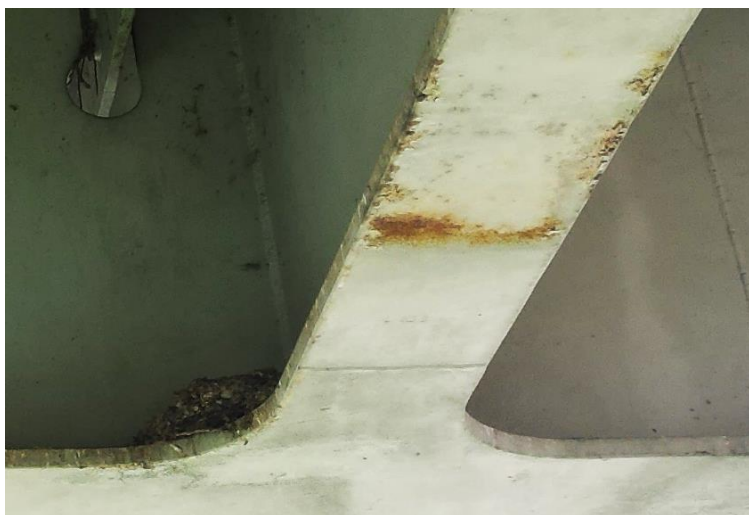
Obr. 54 Konstrukce K01

Popraskaný nátěr PKO a počínající koroze.

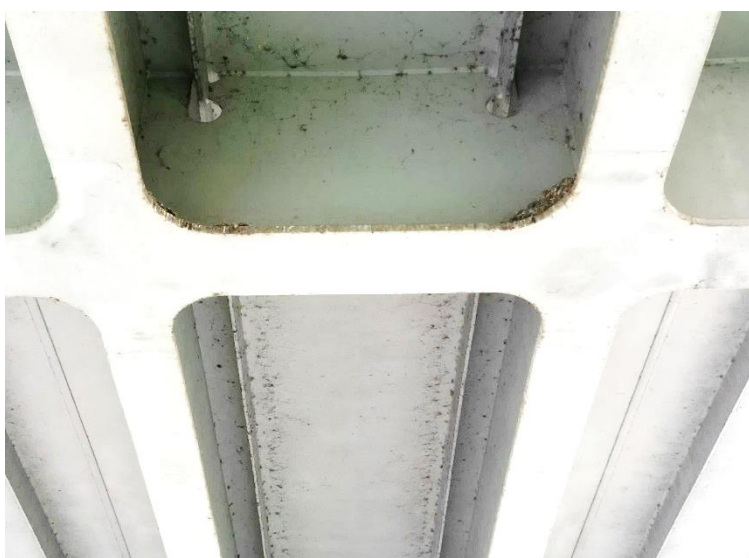
Obr. 55 Konstrukce K01

Ptačí hnízda a nečistoty, které mohou urychlost degradaci PKO a následně taky korozi (typická porucha).

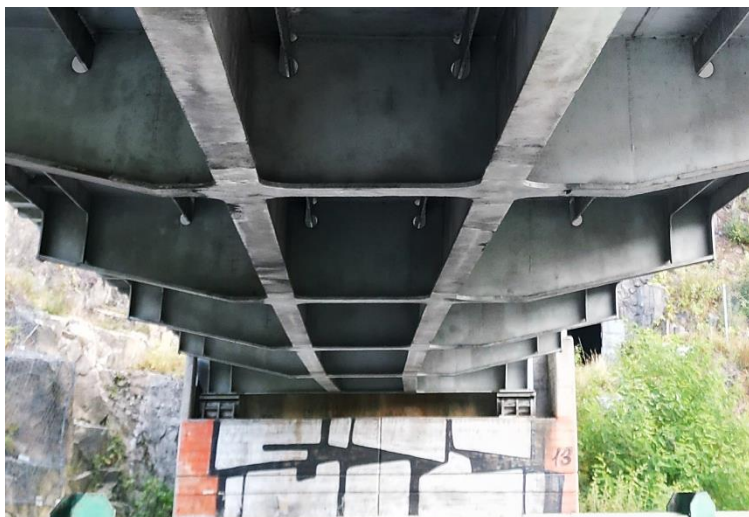
Obr. 56 Konstrukce K02

Znečištěný spodní líc mostovky nad silnicí I/6 od výfukových plynů (typická porucha).

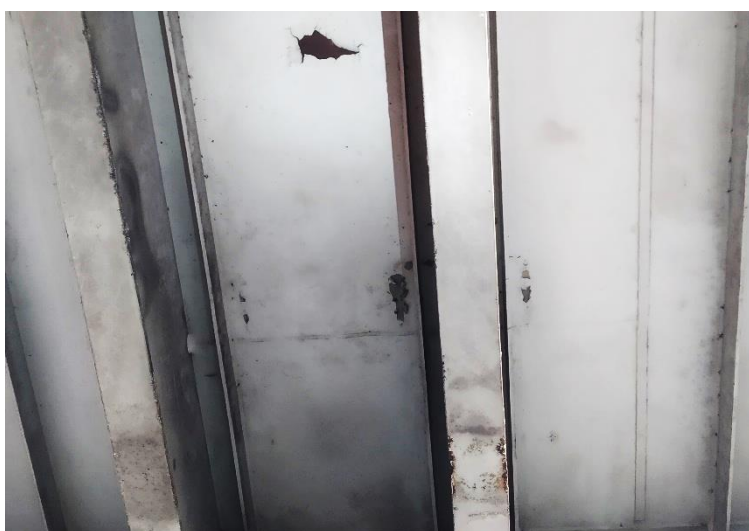
Obr. 57 Konstrukce K02

Počínající koroze v důsledku popraskané PKO (typická porucha).

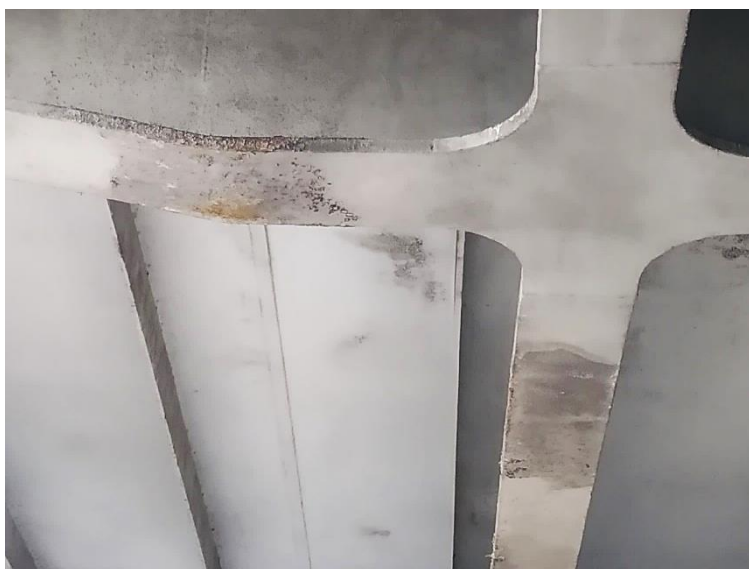
Obr. 58 Konstrukce K02

Počínající koroze z důvodu popraskané PKO (typická porucha).

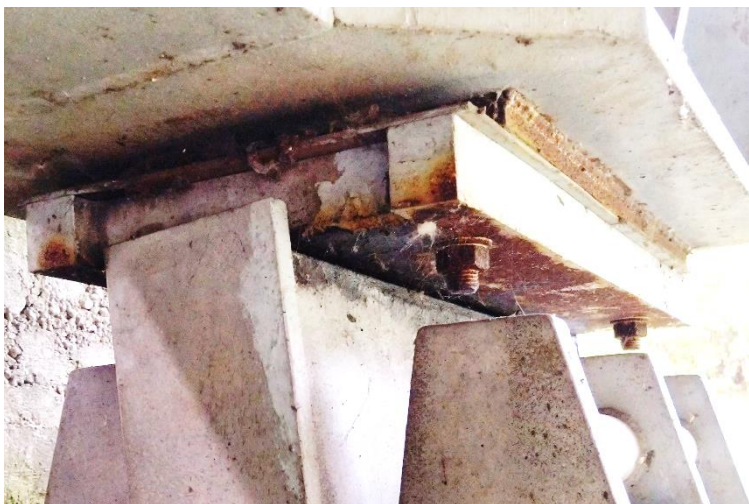
Obr. 75 K01-O01-L

Popraskaný nátěr a počínající koroze horní ložiskové desky a ložiskových šroubů (typická porucha).

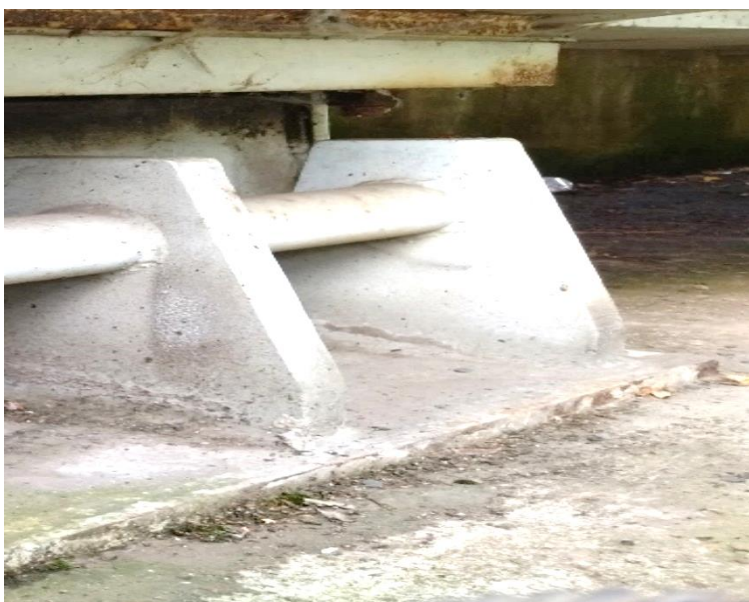
Obr. 76 K01-O01-P

Popraskaný nátěr a počínající korozní proces (typická porucha).

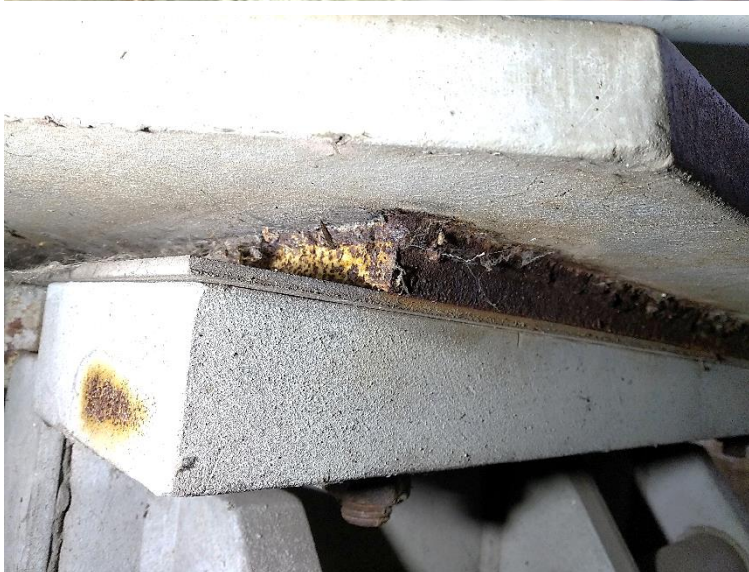
Obr. 77 K01-P01-L

Korozní oslabení klínové desky mezi ložiskem nosnou konstrukcí (typická porucha).

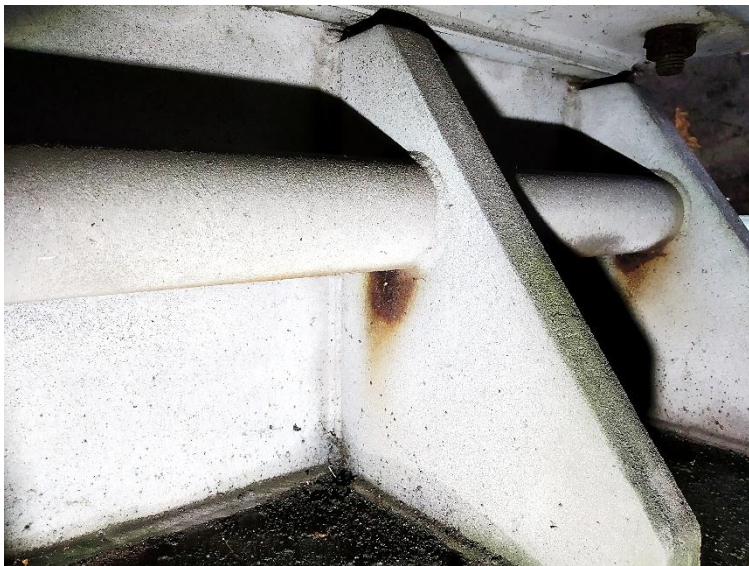
Obr. 78 K01-P01-L

Popraskaný nátěr a počínající koroze na pevném ložisku (typická porucha).

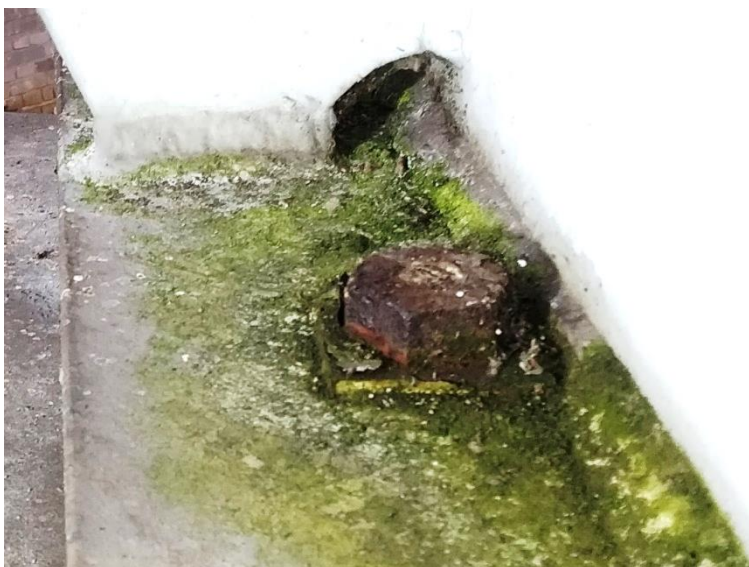
Obr. 79 K02-P01-L

Korozní oslabení ložiskového šroubu způsobené patrně dlouhodobou vlhkostí, kterou zadržuje mech v okolí šroubu (typická porucha).

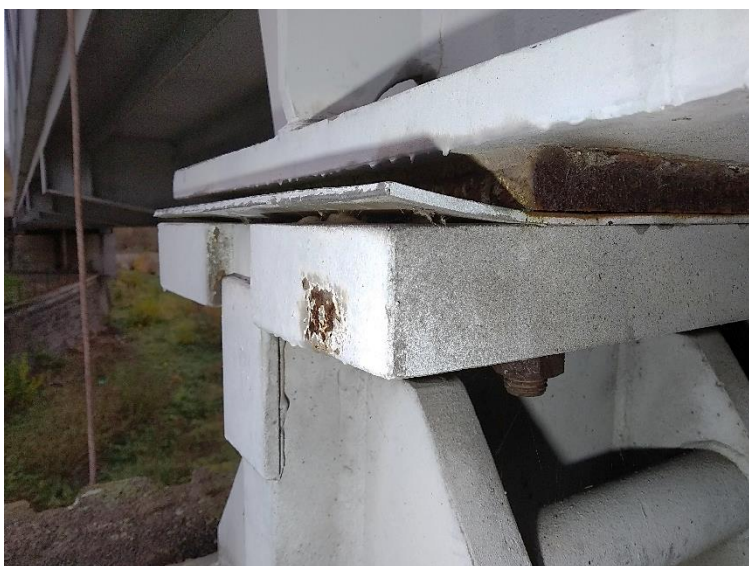
Obr. 80 K02-O02-P

Popraskaný nátěr a počínající koroze horní ložiskové desky (typická porucha).

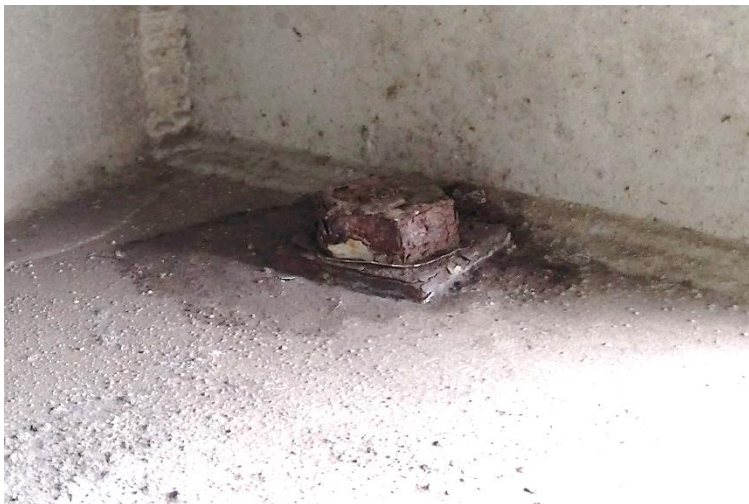
Obr. 81 K02-O02-P

Korozní napadení ložiskového šroubů (typická porucha).

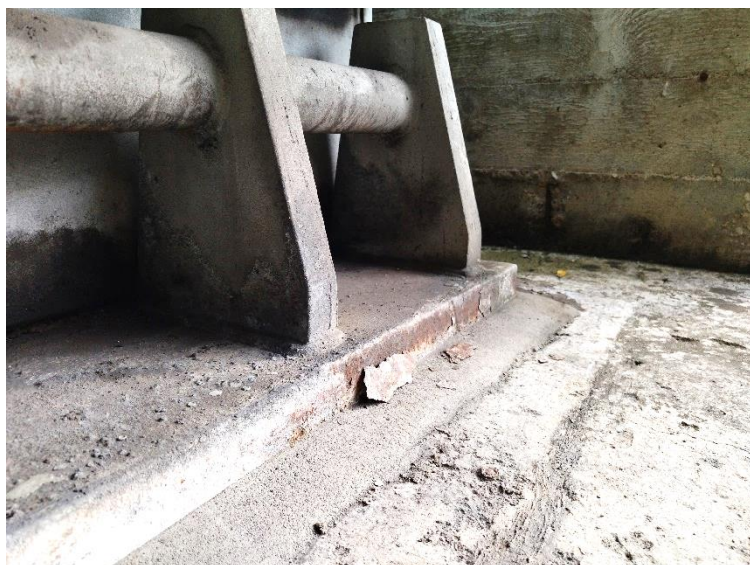
Obr. 82 K02-O02-P

Popraskaný nátěr a počínající koroze na dolní ložiskové desce.

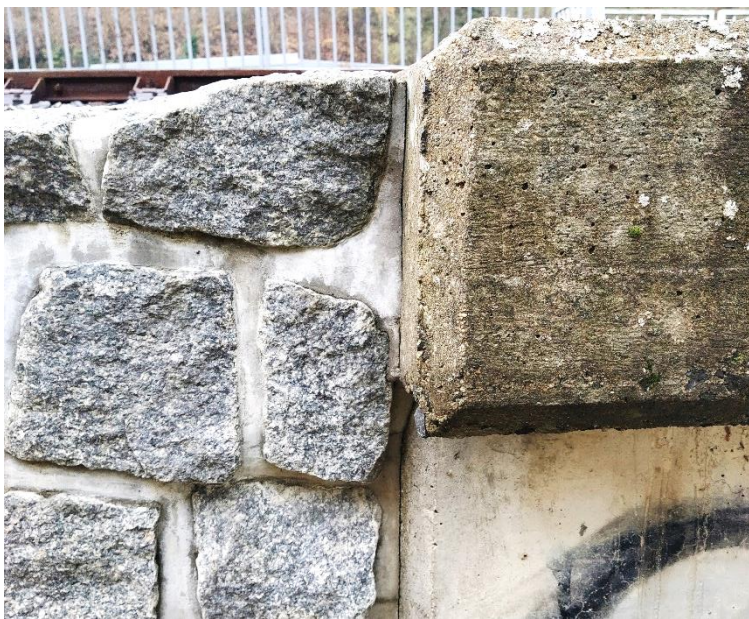
Obr. 94 Opěra O01: pohled zprava

Trhliny v navazující přechodové zídce. Rozevřená spára v kontaktu mezi křídlem a přechodovou zídkou.

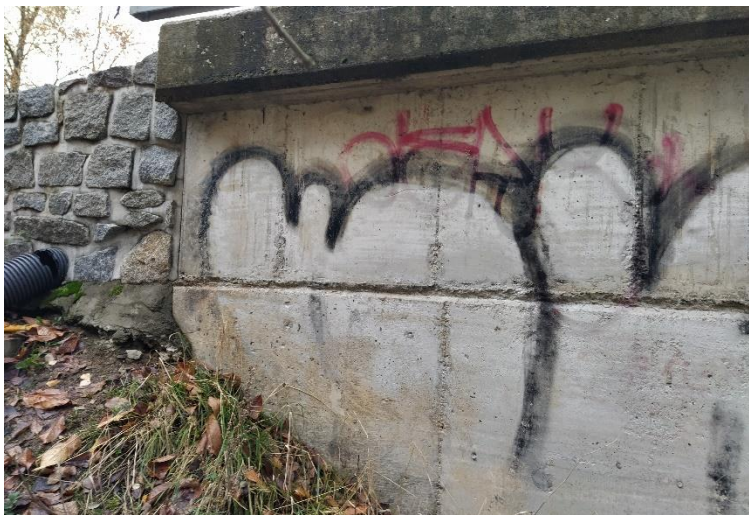
Obr. 95 Opěra O01: pohled zprava

Znečištění grafity (typická porucha).

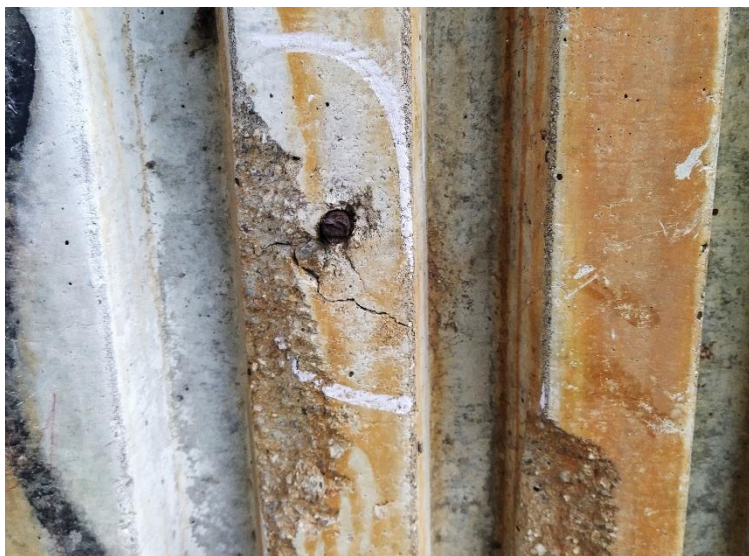
Obr. 103 Opěra 001: pohled proti směru staničení (směr Karlovy Vary dol. n.)

Obnažená korodující ocelový prut, patrně pozůstatek po bednění z doby výstavby (typická vada). Následkem koroze dochází k zvětšování objemu prutu a trhání okolní betonu (typická porucha).

Vzhledem k množství poruch se také doporučují lokální sanace opěr spodní stavby a aplikace sjednocujícího a ochranného nátěru, který ochrání beton proti karbonataci, chloridům (zejména u O02) a vzdušné vlhkosti. Všechny tyto jevy urychlují korozi betonářské výztuže. Doporučení pro pilíř budou stanoveny samostatným dokumentem.

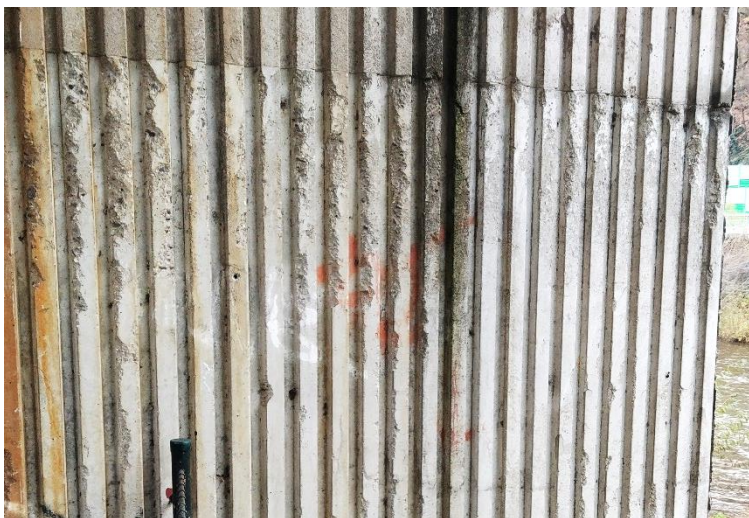
Obr. 104 Opěra 001: pohled proti směru staničení (směr Karlovy Vary dol. n.)

Odlomené kusy z předního profilovaného líce opěry (typická porucha).

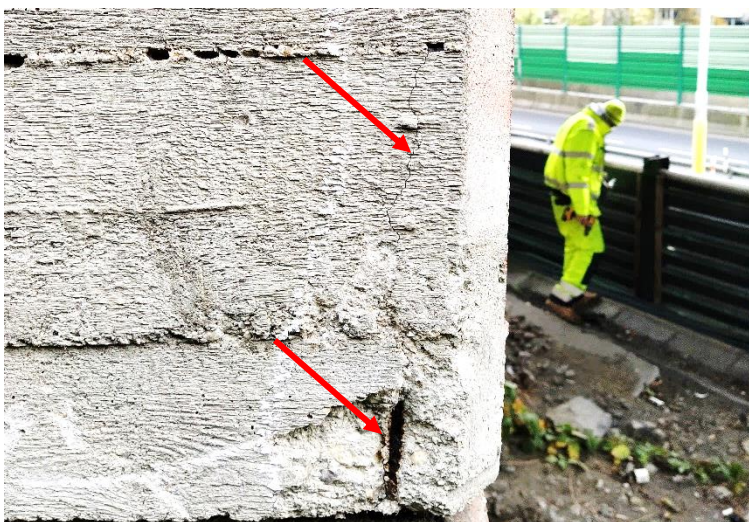
Obr. 110 Opěra 002: pohled zleva

Svislá trhlina v rohu opěru způsobená patrně korodující betonářskou výztuží, která v důsledku koroze zvětšuje svůj objem a tím trhá okolní beton (typická porucha).

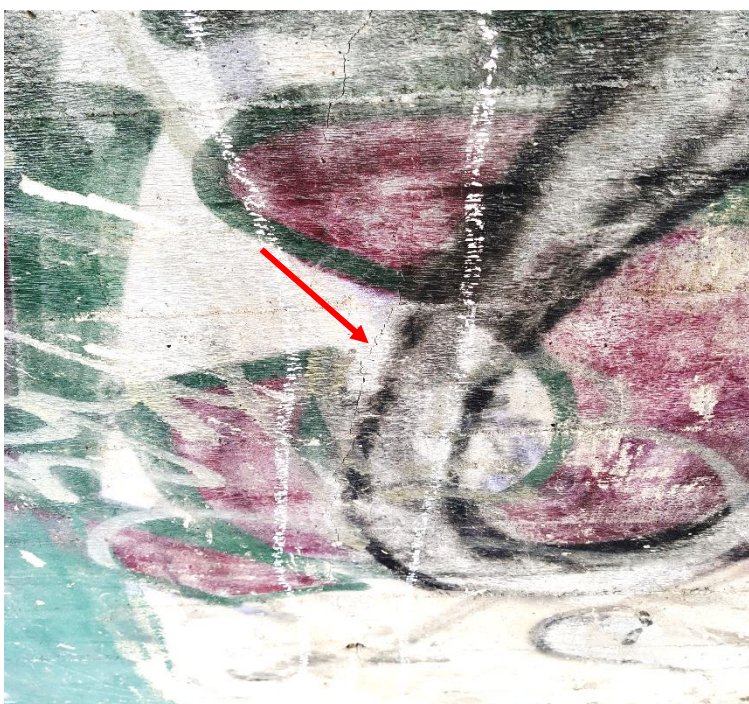
Obr. 111 Opěra 002: pohled ve směru staničení (směr Karlovy Vary)

Svislá trhlina na předním líci opěry.

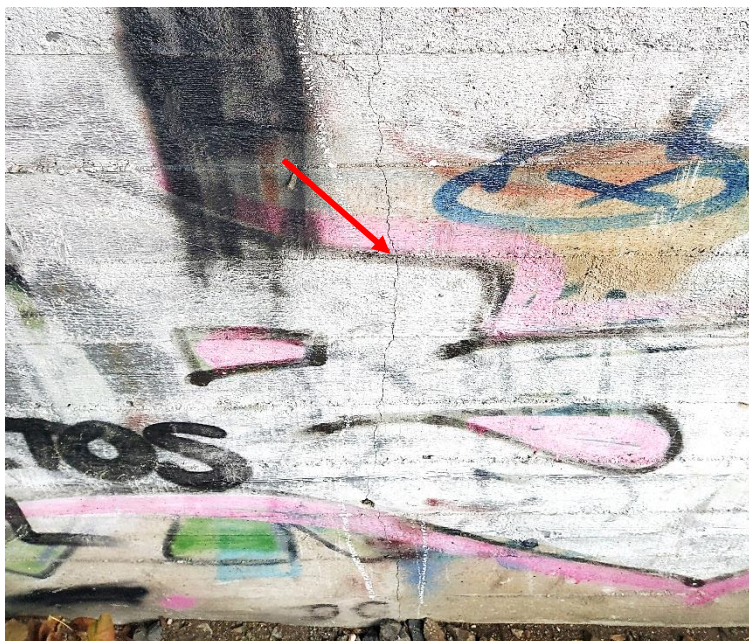
Obr. 112 Opěra 002: pohled ve směru staničení (směr Karlovy Vary)

Svislá trhlina na předním líci opěry.

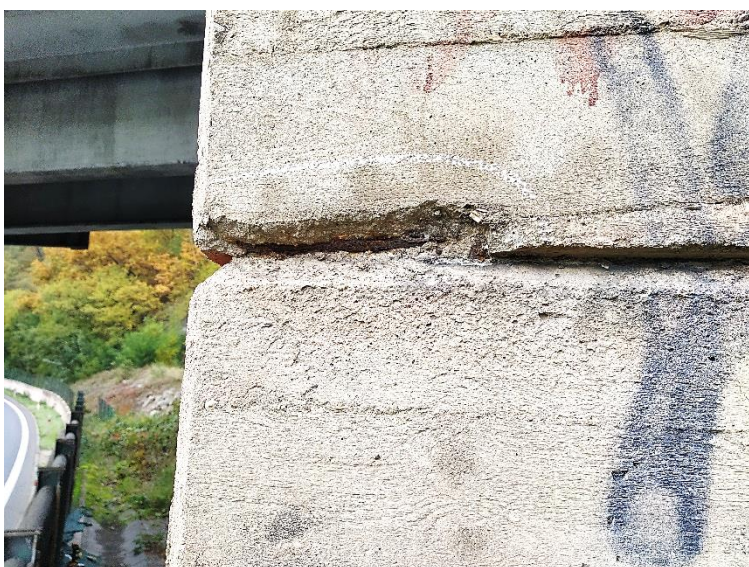
Obr. 113 Opěra 002: pohled zprava

Odlomený beton patrně v důsledku korodující výztuže, která vlivem koroze zvětšuje svůj objem a tím trhá okolní beton (typická porucha).

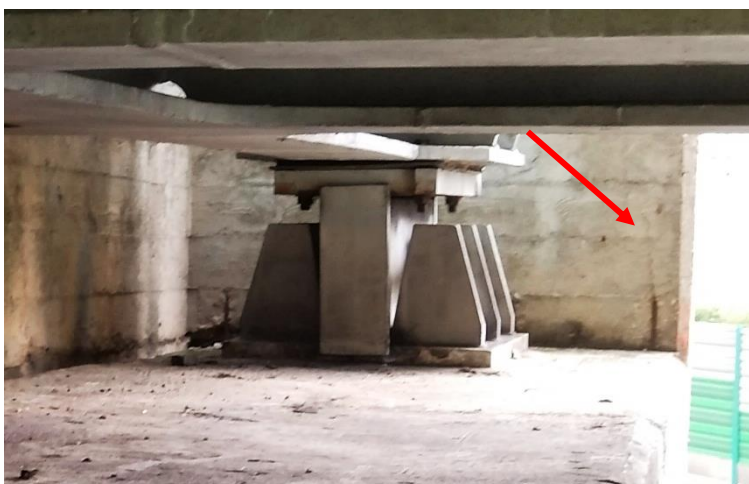
Obr. 114 Opěra 002: pravá plentovací zídka

Obnažené korodující pruty betonářské výztuže. Trhlina vlivem korodující výztuže, která tak zvětšuje svůj objem a trhá okolní beton (typická porucha).

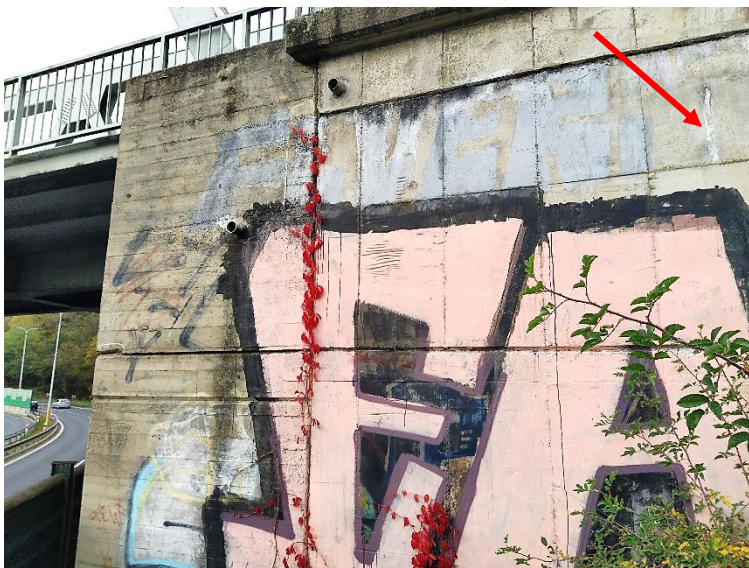
Obr. 115 Opěra O02: pohled zprava

Drobná vegetace rostoucí v nevyplněné spáře mezi křídlem a dříkem, resp. plentovací a závěrnou zídou.

Lokálně lze pozorovat výluhy pojiva.

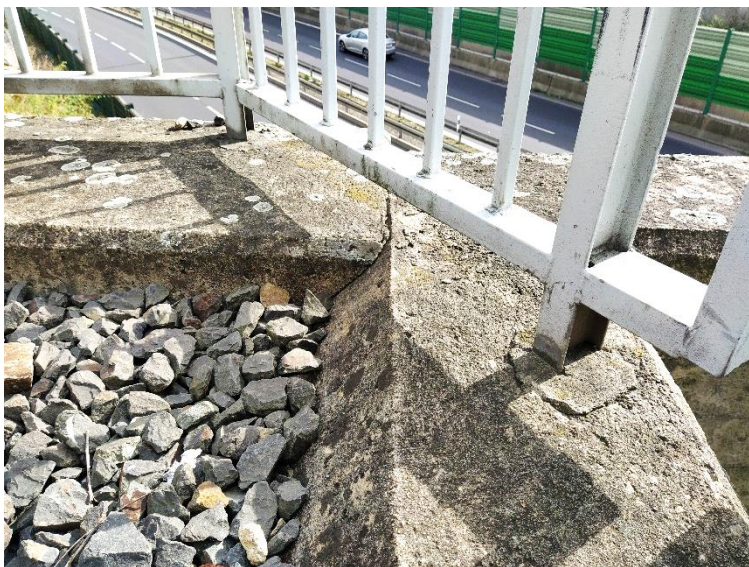
Obr. 117 Opěra O02: pohled shora

Spára mezi křídlem a dříkem, resp. závěrnou zídou opěry.

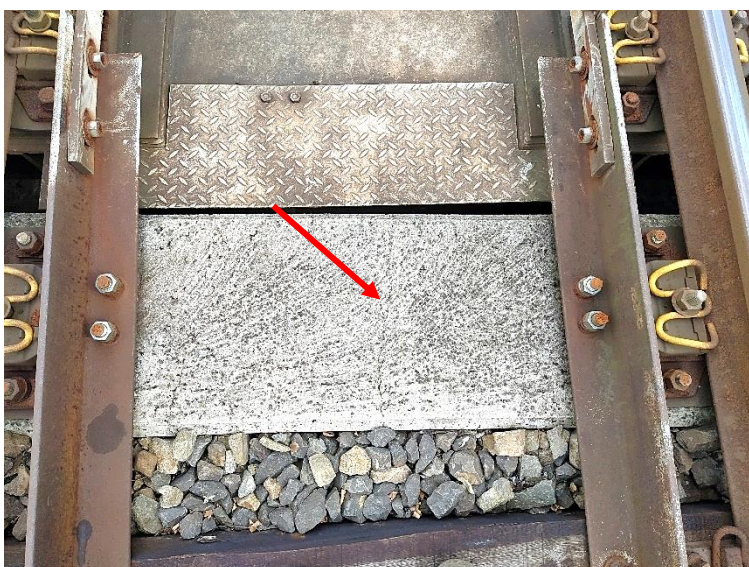
Obr. 122 Pozednice O01

Trhlina přes celou šířku pozednice.

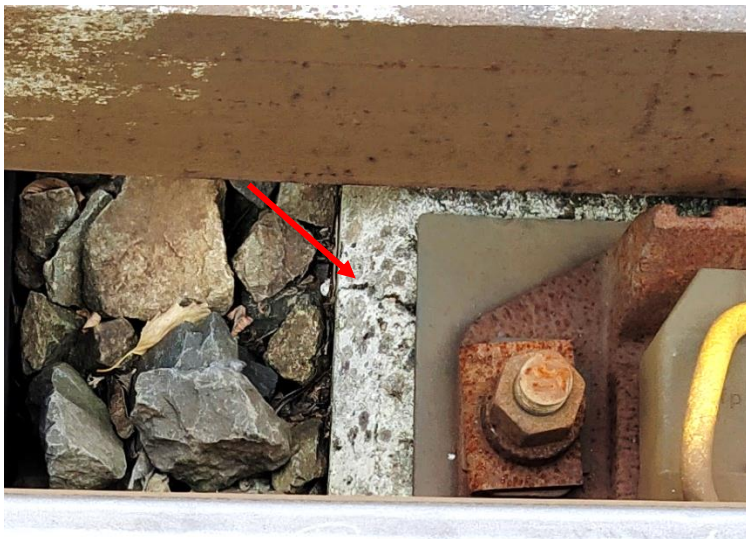
Obr. 123 Pozednice O01

Trhlina pod pravým upevnění na pozednici opěry O01, patrně jdoucí od šroubu upevnění.

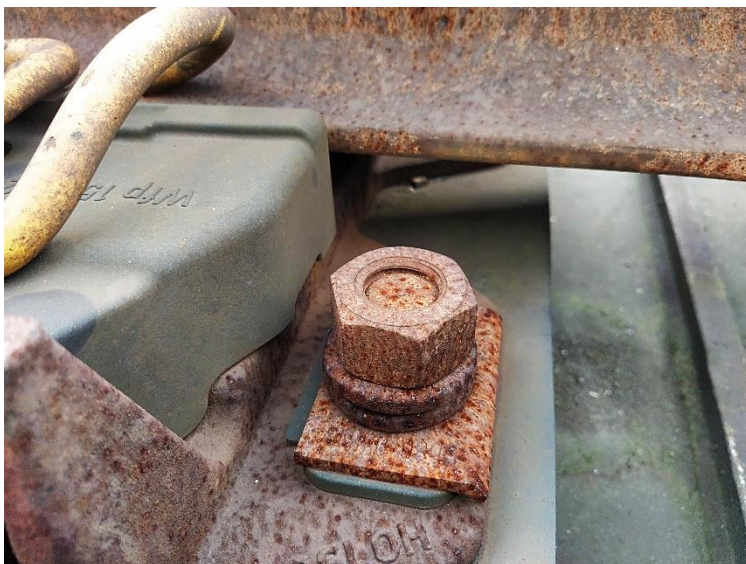
Obr. 124 Přechod O01/K01

Nedostatečná délka šroubu upevnění.

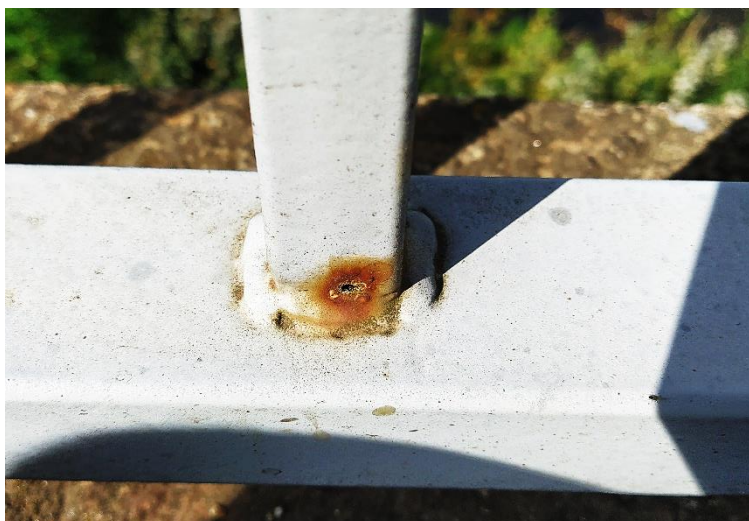
Obr. 134 Opěra 001

Korozní zplodiny okolo otvoru
ve svislé výplni zábradlí.

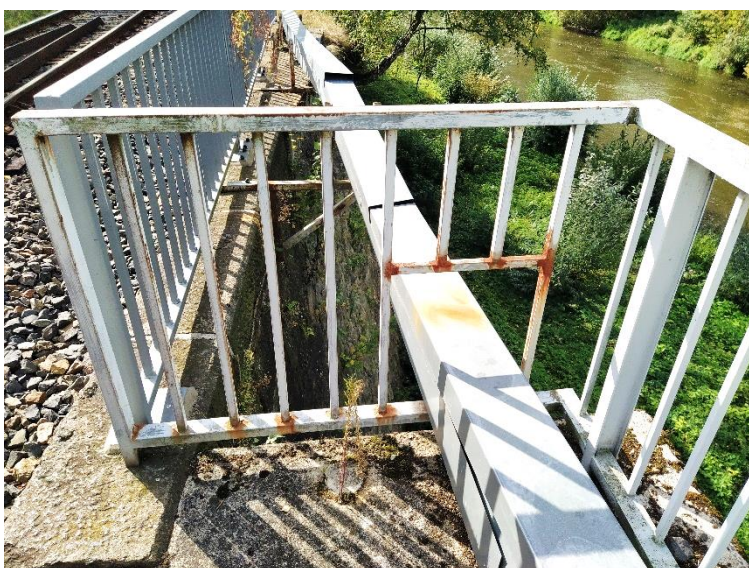
Obr. 135 Opěra 001

Korozní zplodiny na zábradlí
patrně z důvodu nefungující
PKO.

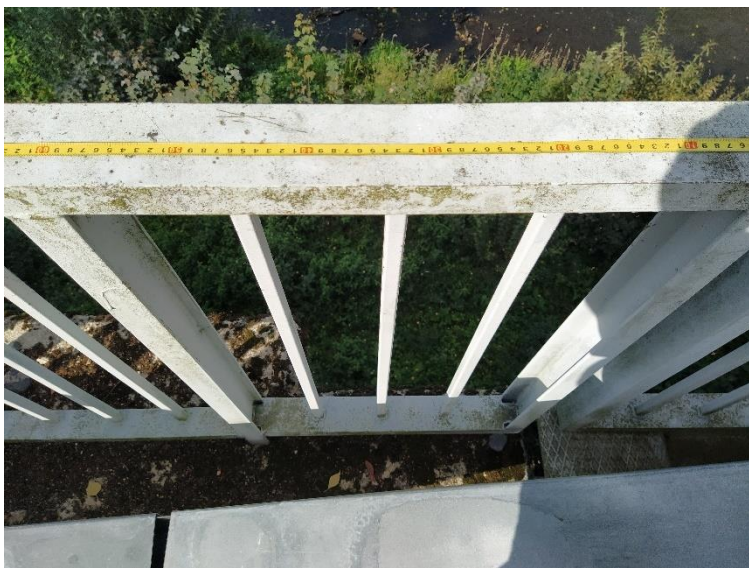
Obr. 136 Opěra O01

Nadlimitní konzola za posledním sloupkem zábradlí (typická vada).

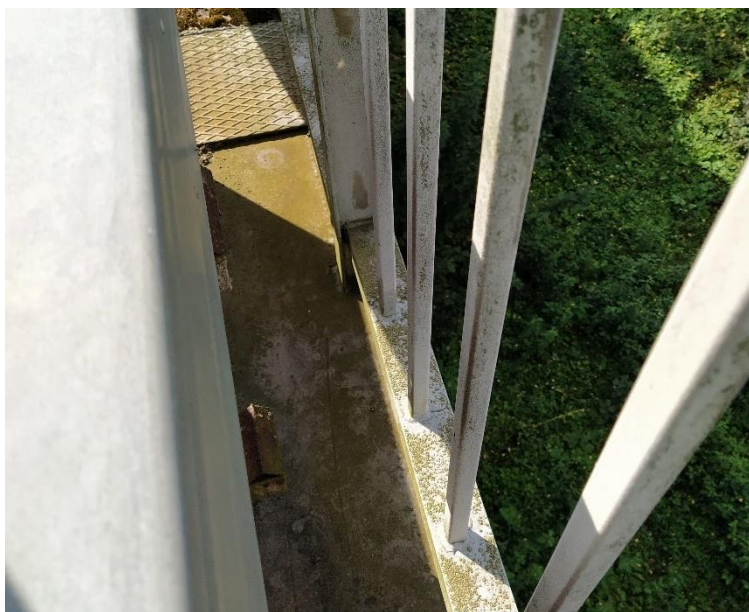
Obr. 137 Konstrukce K01

Drobná vegetace (mech), která svou nasákavostí může prodlužovat dobu ovlhčení a tím i urychlovat degradaci PKO a následnou korozi jednotlivých ocelových profilů (typická porucha).

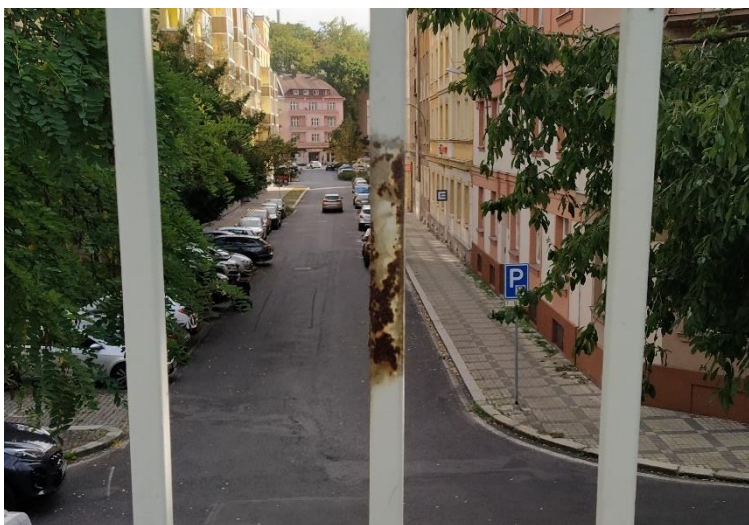
Obr. 138 Konstrukce K01

Odlupující se nátěr PKO a počínající koroze prutu svislé výplně zábradlí (typická porucha).

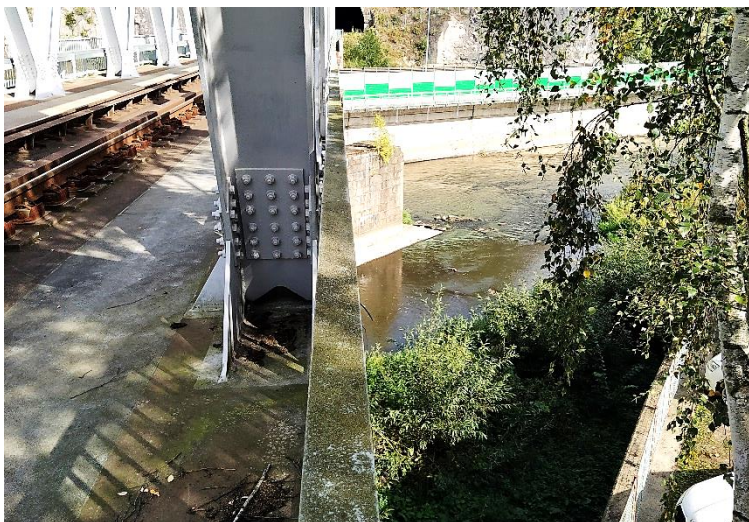
Obr. 139 Konstrukce K01

Drobná vegetace (mech) na horním madle, která svou nasákavostí může prodlužovat dobu ovlhčení a tím i urychlovat degradaci PKO a následnou korozi jednotlivých ocelových profilů (typická porucha).

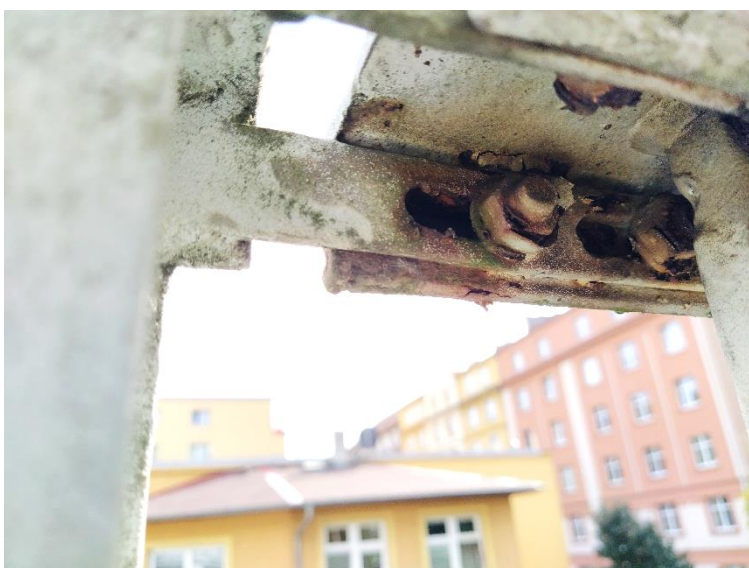
Obr. 140 Konstrukce K01

Popraskaná PKO a počínající koroze v místě šroubového spoje zábradlí (typická porucha).

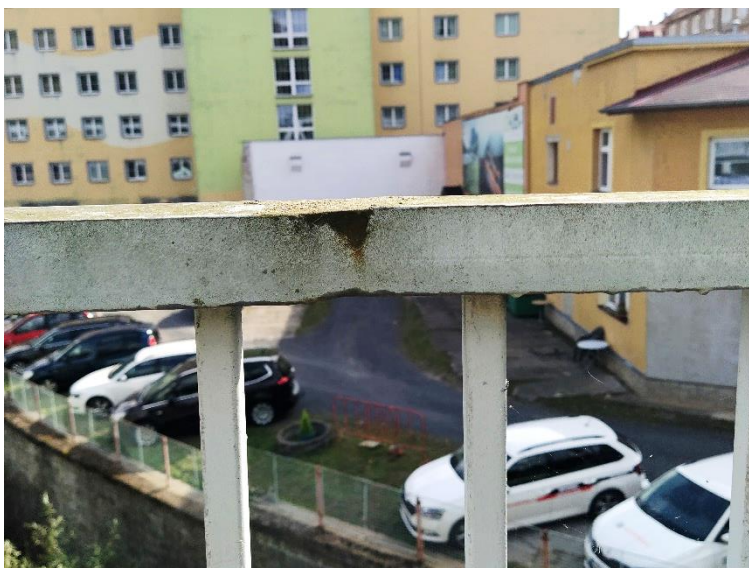
Obr. 141 Konstrukce K01

Nedokonalé spasování spojitých profilů horních madel před svařením.

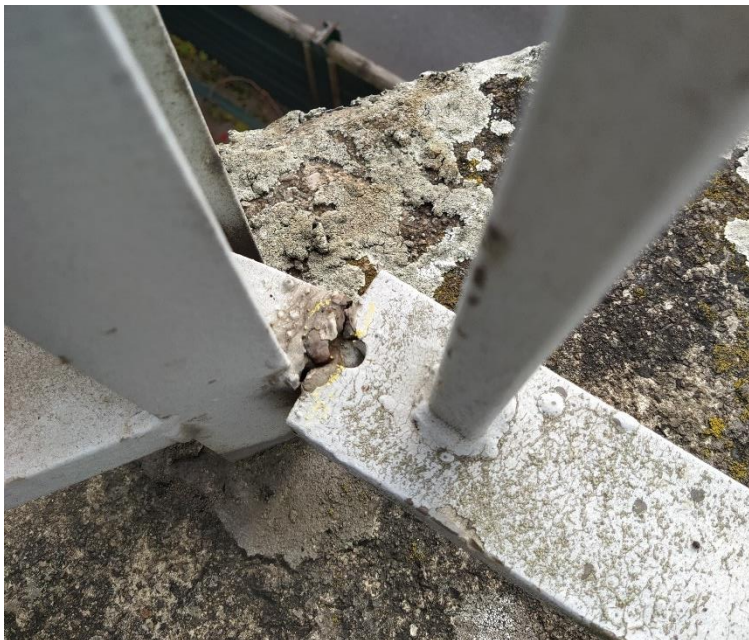
Obr. 149 Opěra O02

Trhlina ve svaru v místě dolní příruby zábradlí. Viz kap. 10 Návrh doporučení a opatření.

Zábradlí na mostě je v uspokojivém stavu. Zábradlí umístěné na opěrách obsahuje velké množství nekvalitních svarů. Za nejzásadnější poruchu lze považovat porušený svar na spodní příčli zábradlí na opěře O02. Zábradlí na nosných konstrukcích je na mnoha místech porostlé vegetací a na mnoha místech jsou také povolené šrouby ve spojích. Lokálně lze také pozorovat plastické deformace jednotlivých částí. Na několika místech lze také pozorovat deformace konzol kabelového žlabu a s tím související sloupků zábradlí. Na mnoha místech jsou také konzoly zábradlí, které nesplňují požadavky v současné době platného předpisu MVL720.

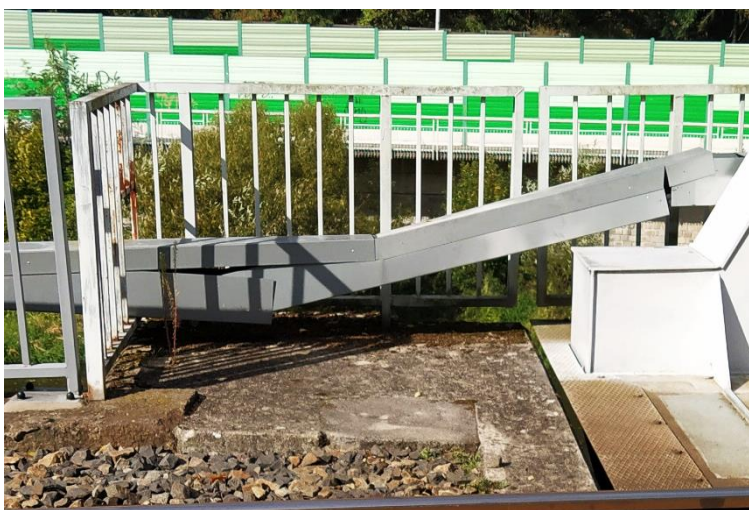
Obr. 155 Opěra 001

Nedořešený detail ohybu kabelové žlabu (typická porucha). Kabely jsou tak volně přístupné a mohou být poškozeny vandaly.

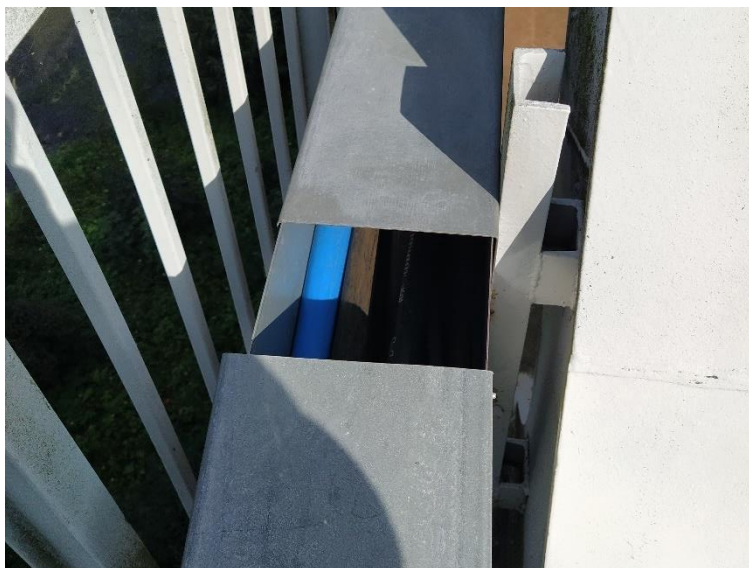
Obr. 156 Konstrukce K01

Odhalené kabely, které mohou být poškozeny vandaly (typická porucha).

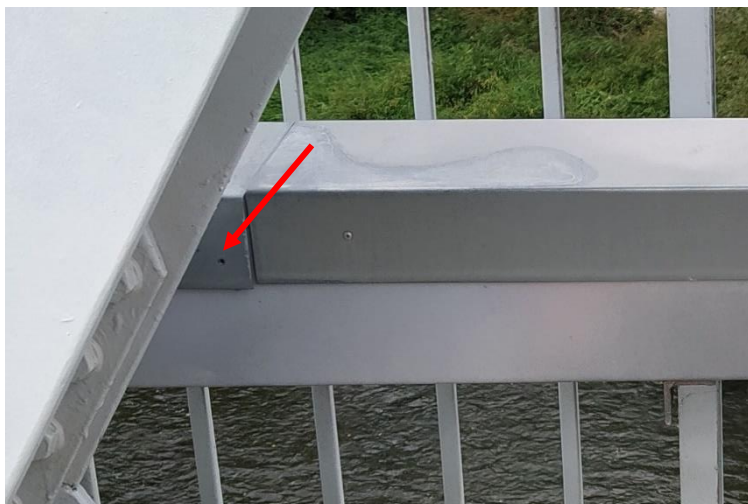
Obr. 157 Konstrukce K02

Chybějící nýt (typická porucha).
