Diagnostika a přepočty strategických přemostění
v oblasti OŘ Ústí nad Labem - II. etapa

Etapa A - Diagnostické průzkumy

Diagnostický průzkum mostu v km 1,007
TUDU 024202 - Karlovy Vary

A.2a

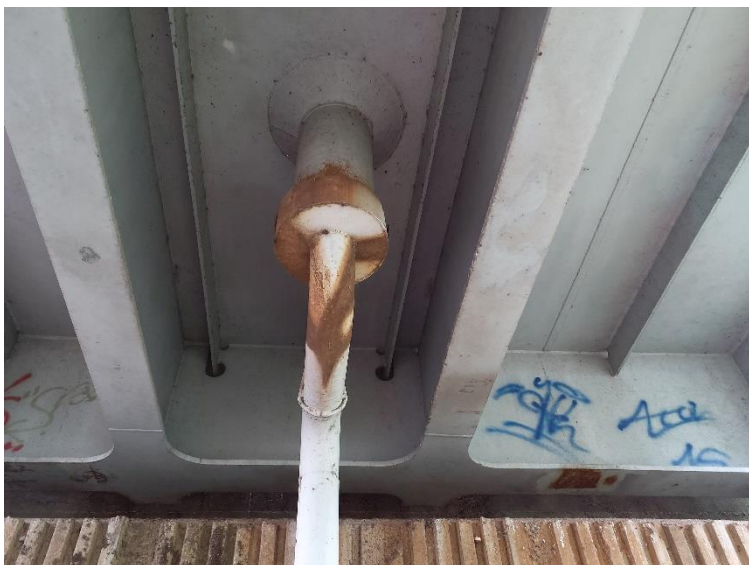
Obr. 163 Konstrukce K01

Povrchová koroze na odvodňovacím zařízení.

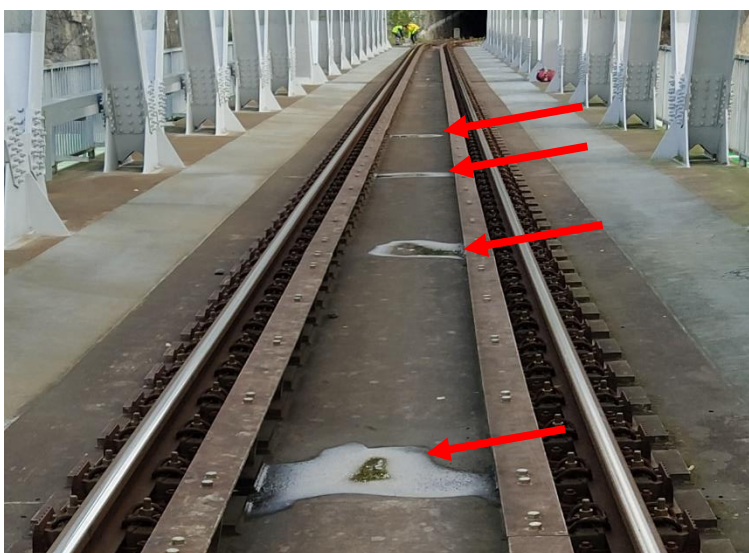
Obr. 164 Konstrukce K01

Stojatá voda na plechu mostovky vlivem nedokonalé výroby nosné konstrukce (typická vada).

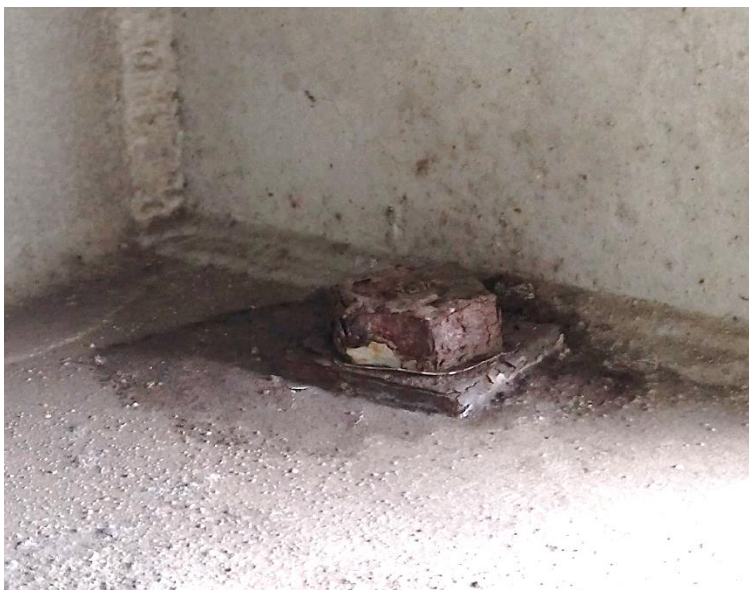
Obr. 167 Opěra O02 - K02 vpravo

Koroze hlavy ložiskového šroubu.

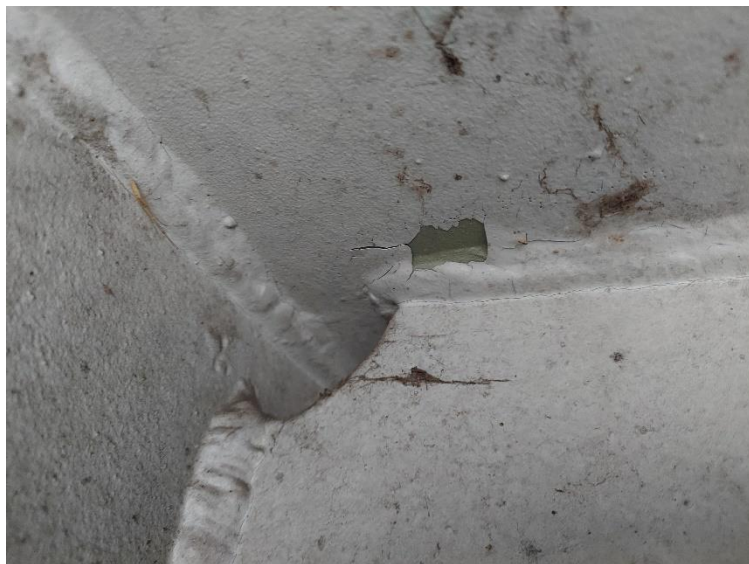
Obr. 168 Konstrukce K01

Popraskání a delaminace vrchní vrstvy nátěru PKO (typická porucha).

V horizontu 5 let se, vzhledem k mnoha poruchám a stáří PKO (v roce 2028 bude stáří PKO cca 37 let), doporučuje se celková obnova PKO, neboť na mnoha místech je PKO popraskaná a neplní tak již svoji funkci a je zde patrná počínající koroze. Při obnově doporučujeme rozčlenění systémů dle míry poškození PKO, od sjednocující krycí vrstvy až po kompletní obnovu PKO.

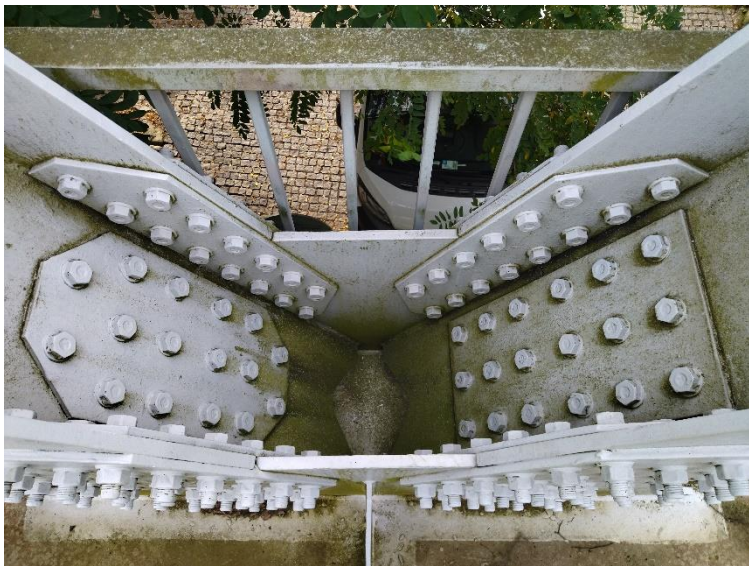
Obr. 169 Konstrukce K01

Nečistoty, které mohou urychlost degradaci PKO (typická porucha).

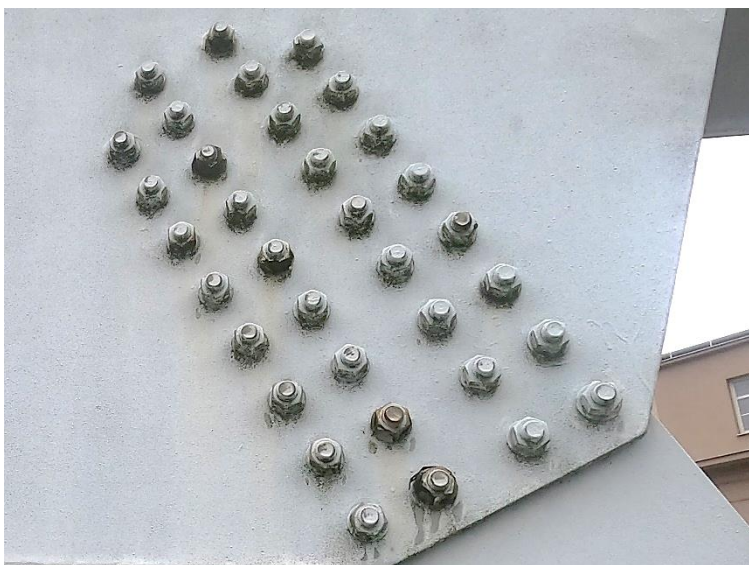
Obr. 170 Konstrukce K01

Popraskaný nátěr PKO na šroubech připojujících diagonálu k hornímu pasu (typická porucha).

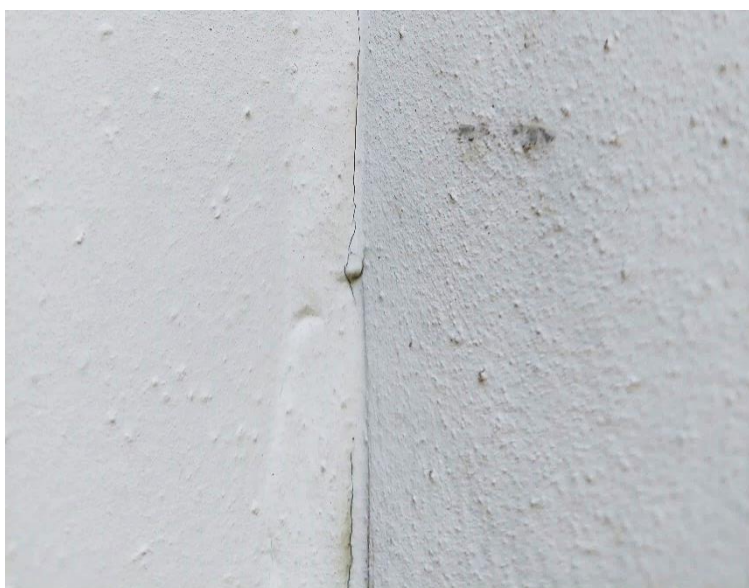
Obr. 171 Konstrukce K01

Trhlina PKO v okolí svaru (typická porucha).

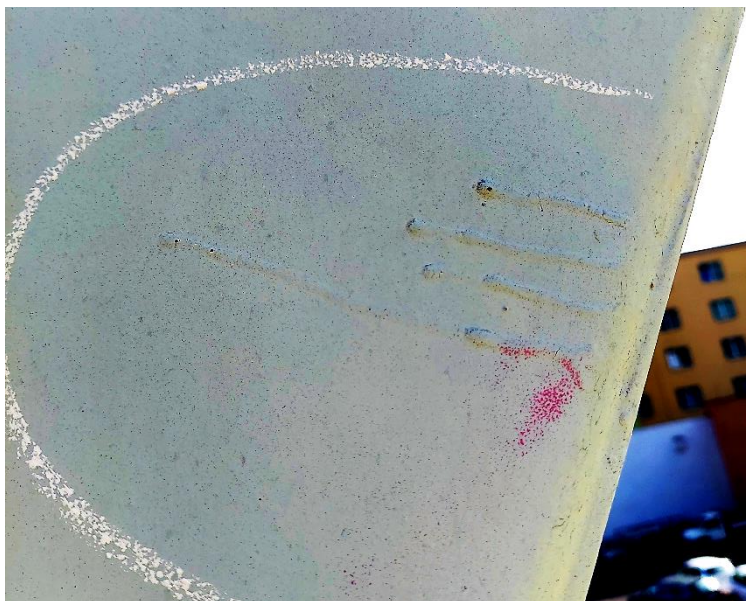
Obr. 172 Konstrukce K01
Stečeniny (typická vada).

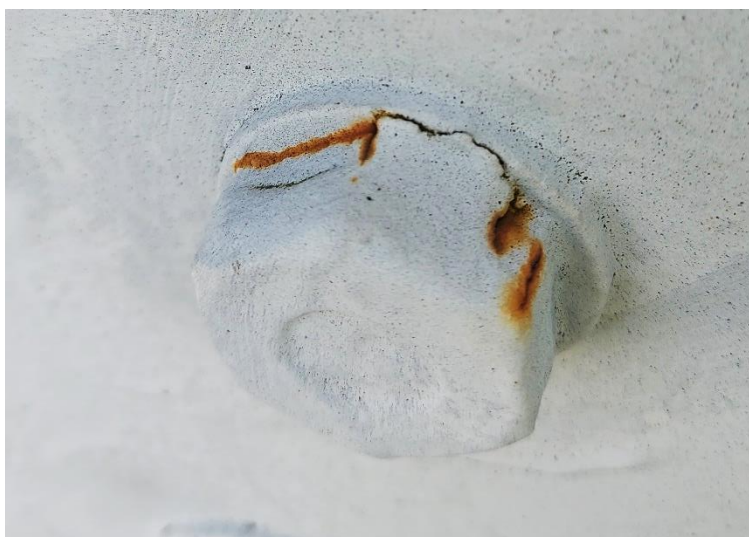
Obr. 173 Konstrukce K01
Popraskaný nátěr na šroubech
a počínající koroze (typická
porucha).

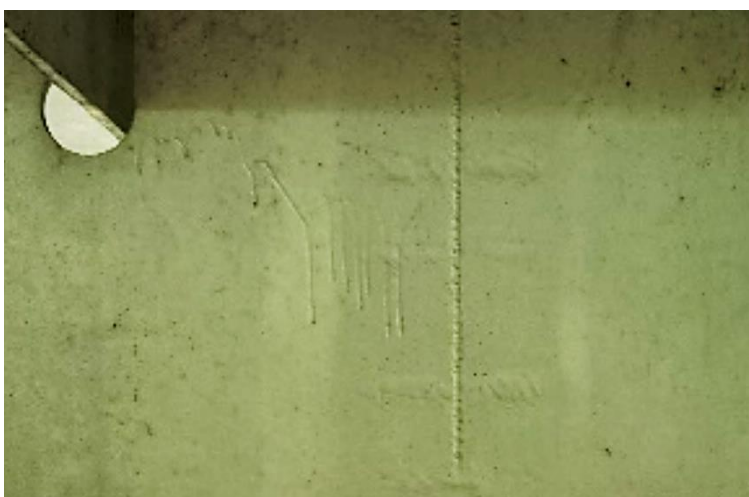
Obr. 174 Konstrukce K01
Stečeniny (typická vada)

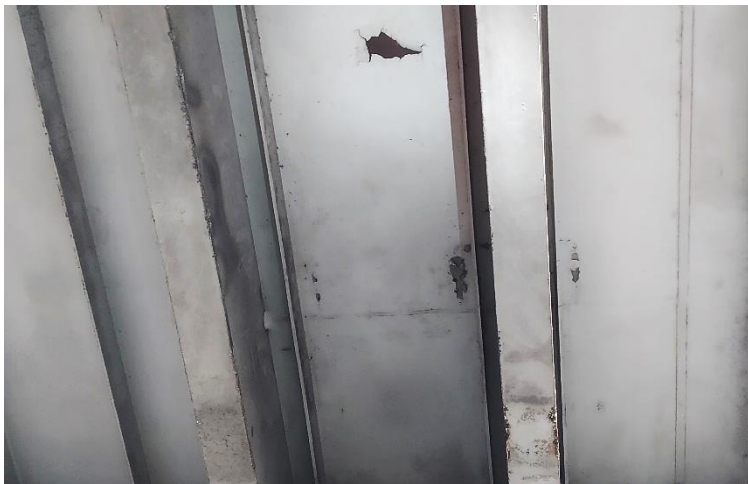
Obr. 178 Konstrukce K02

Odlupující se nátěr PKO a počínající koroze (typická porucha).

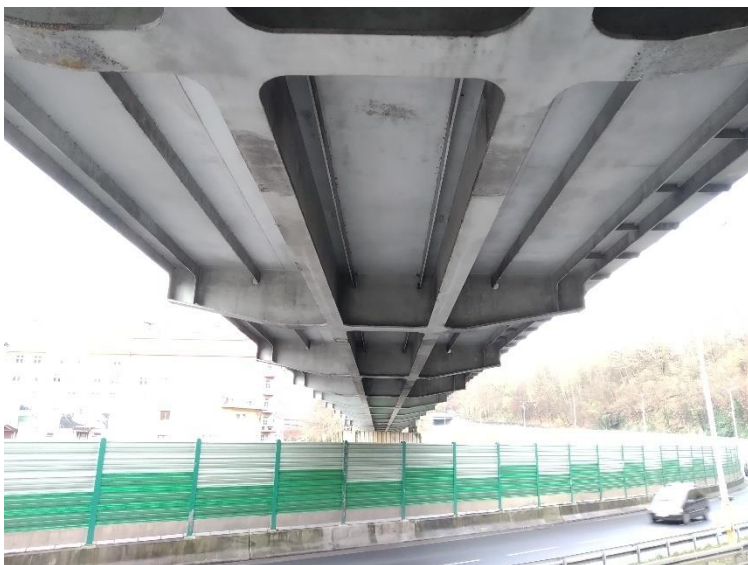
Obr. 179 Konstrukce K02

Na konstrukce bylo patrně něco uchyceno, což způsobilo degradace nátěru PKO.
