Diagnostika a přepočty strategických přemostění
v oblasti OŘ Ústí nad Labem - II. etapa

Diagnostický průzkum mostu v km 1,007
TUDU 024202 - Karlovy Vary - spodní stavba pilíře

**Expertní zpráva č.
 2300 J 233 - 3**

Expertní zpráva:
**PROVEDENÍ DIAGNOSTIKY PILÍŘE ŽELEZNIČNÍHO MOSTU NA TÚ 0242
 V KM 1,007 – KARLOVY VARY DOL. N. (MIMO) – KARLOVY VARY (MIMO)**

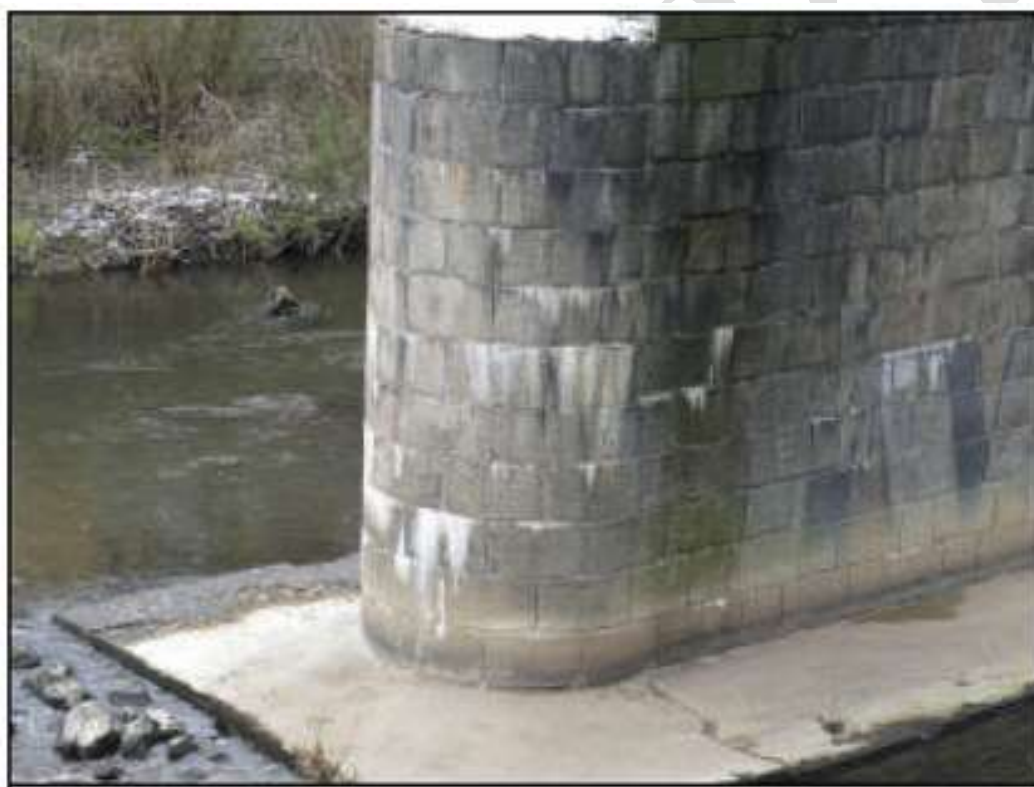
- Úložný práh:
 - horní plocha mírně povrchově zvětralá
- Dřík pilíře:
 - místy průsaky vody, trhliny ve spárování s výluhy pojiva (obr.

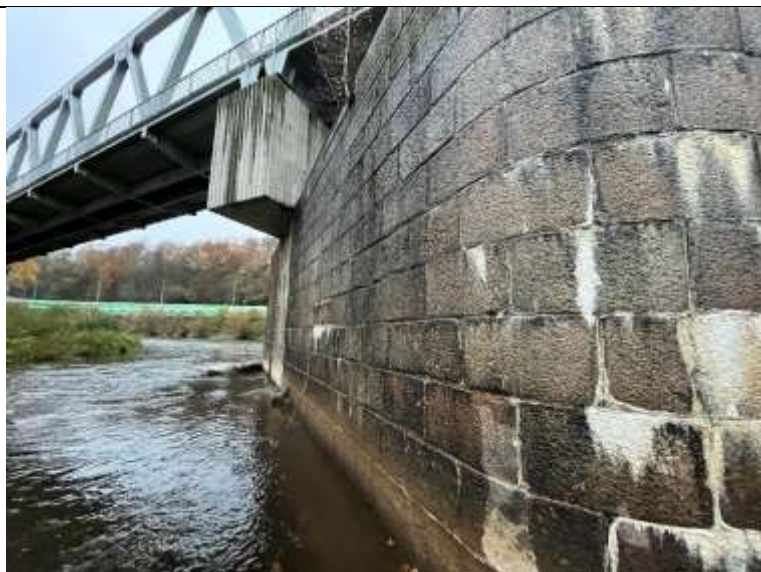
Foto. 1: Pohled na povodní stranu pilíře, patrné výluhy pojiva v kamenném zdivu. Lokálně vyrůstá vegetace na horním líci kamenného pilíře.

- Doporučujeme odstranit vegetaci a nánosy z horního líce zděného pilíře.
- Zvážit zakrytí horního líce kamenného zděného pilíře například přebetonávkou pro ochranu zdiva pilíře a jeho následné degradace.

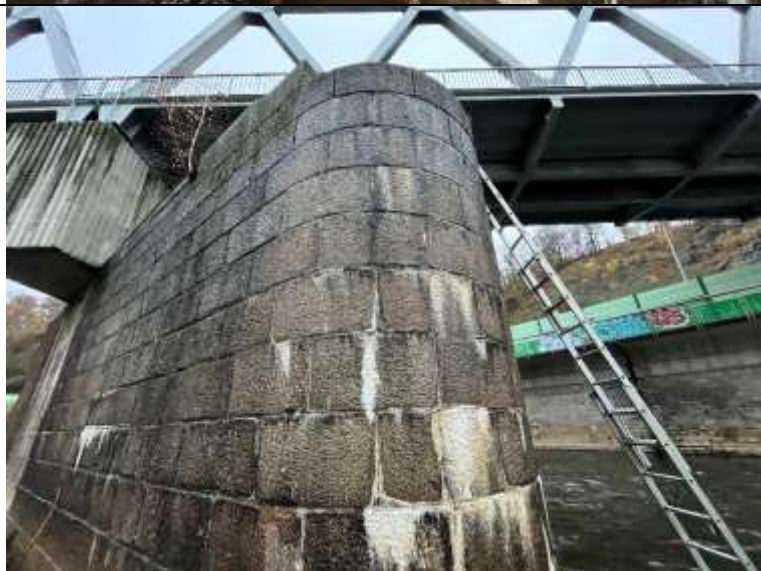
Foto. 2: Pohled na povodní stranu pilíře, patrné výluhy pojiva v kamenném zdivu. Lokálně vyrůstá vegetace na horním líci kamenného pilíře.

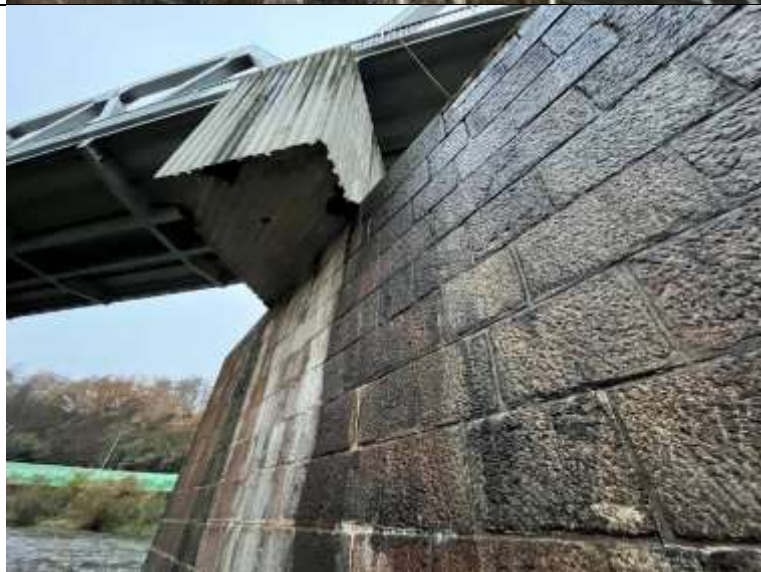
Foto. 3: Pohled na stranu pilíře v poli 1. Patrné výluhy pojiva mezi kvádry.

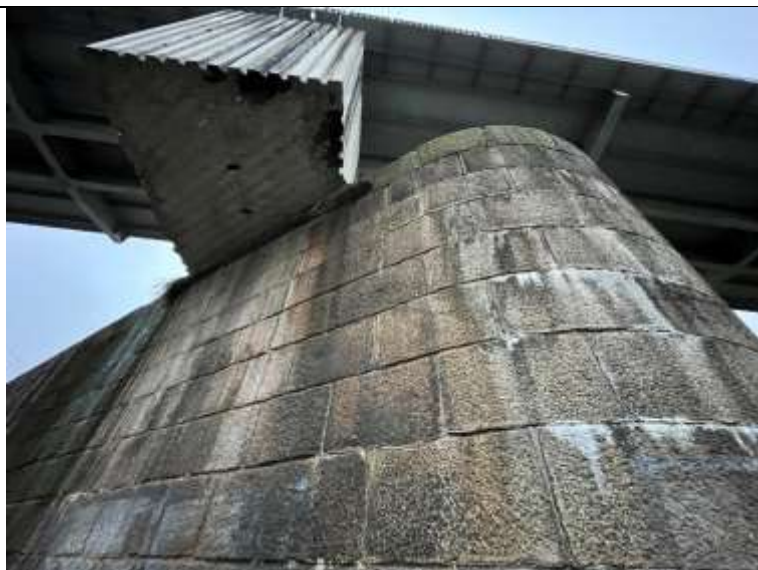
Foto. 10: Návodní strana pilíře, výluhy ze spár na exponované straně pilíře.

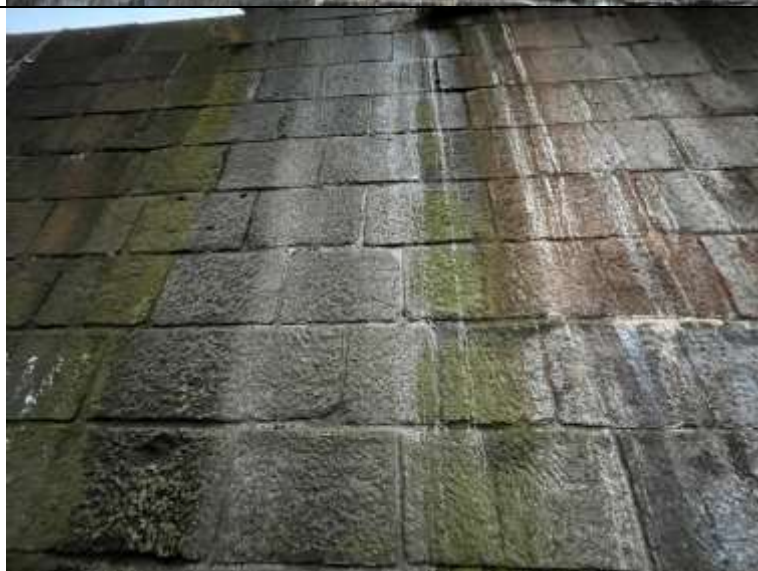
Foto. 11: Pohled na pilíř z pole č.2. Patrné lokální výluhy pojiva mezi kamennými bloky. Stopy po ztékající vodě z nosné konstrukce.

- Na konstrukci úložného prahu nejsou patrné trhliny. Povrch betonu je mírně degradovaný v místech aktivního zatékání na konstrukci zejména na horní hraně a pod nosnou konstrukci. Na styk kamenného pilíře a železobetonového úložného prahu zatéká vlivem špatně provedeného odvodnění nosné konstrukce.

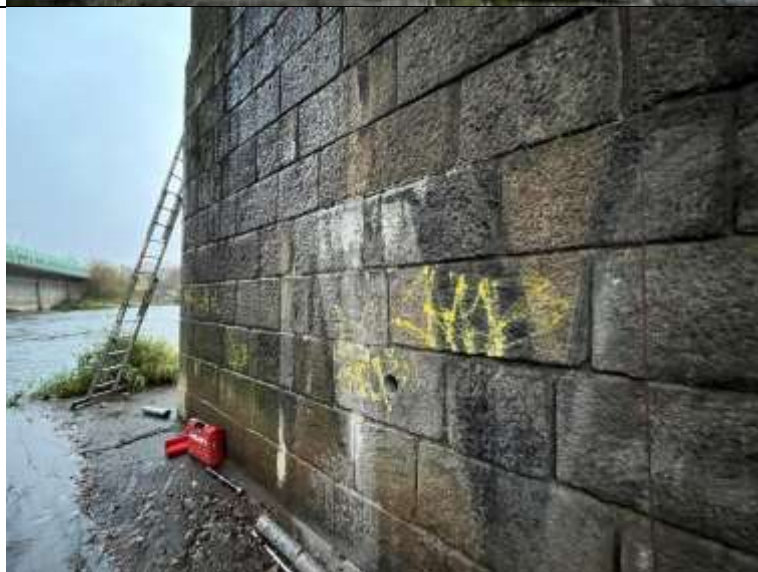
Foto. 12: Pohled na pilíř z pole č.2. Patrné lokální výluhy pojiva mezi kamennými bloky.

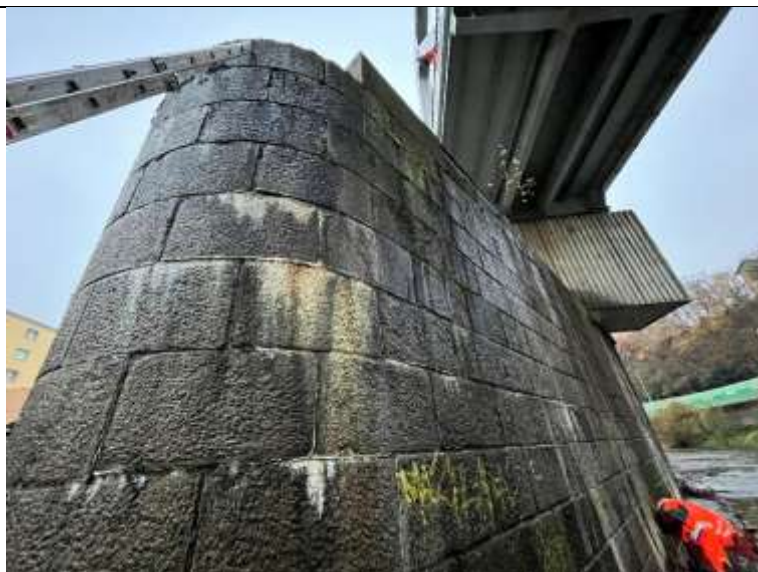
Foto. 13: Pohled na pilíř z pole č.2. Patrné lokální výluhy pojiva mezi kamennými bloky. Výluhy masivnější v místě exponované nezakryté části kamenného pilíře.

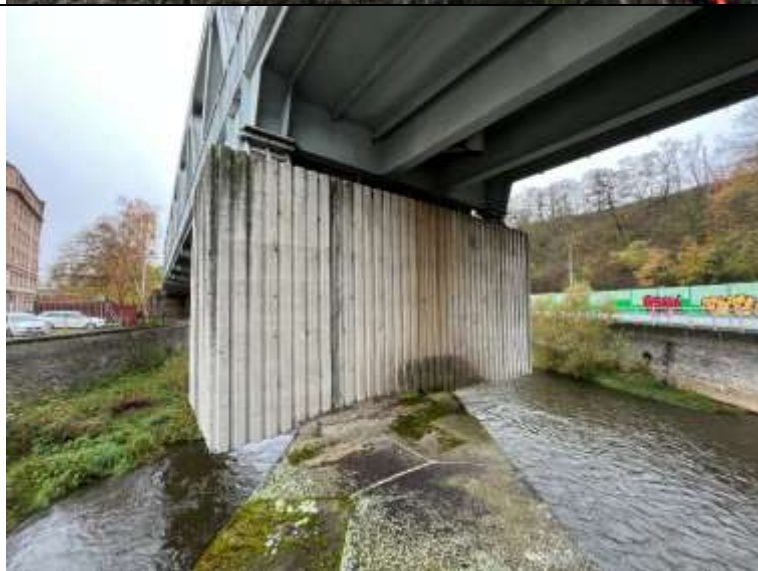
Foto. 14: Pohled na pravou část úložného prahu (z pole č.2). Patrná lokální místa s degradovaným povrchem betonu vlivem zatékání.

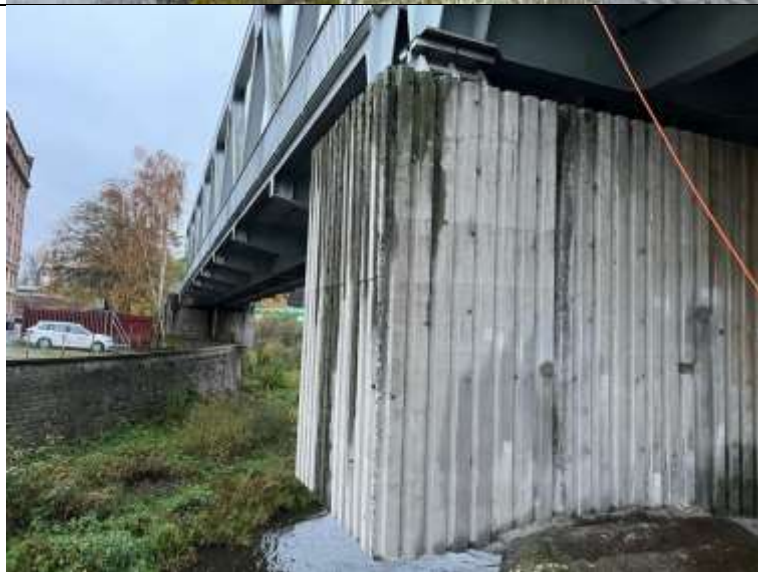
Foto. 15: Pohled na pravou část úložného prahu (z pole č.2). Patrná lokální místa s degradovaným povrchem betonu vlivem zatékání (horní pravá hrana úložného prahu).

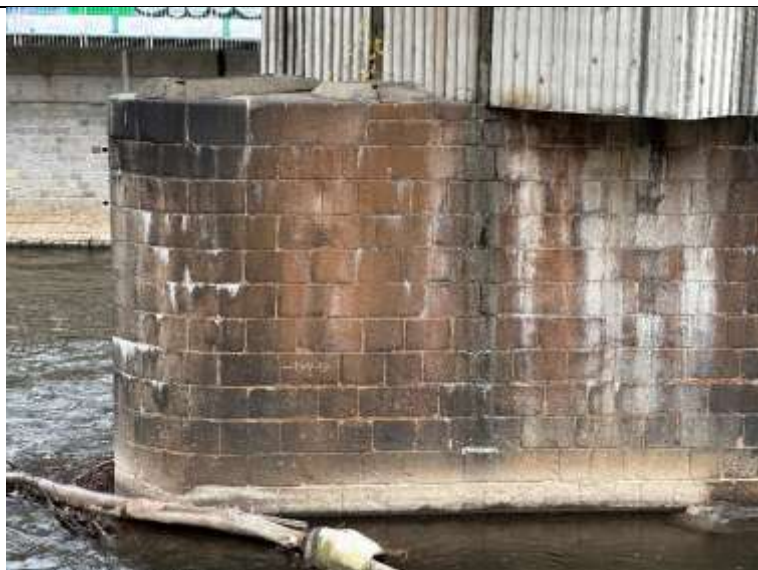
Foto. 19: Pohled na pilíř od opěry OP1, patrné výluhy a zatékání na bok pilíře z úložného prahu. Nánosy naplavenin na návodní straně pilíře.

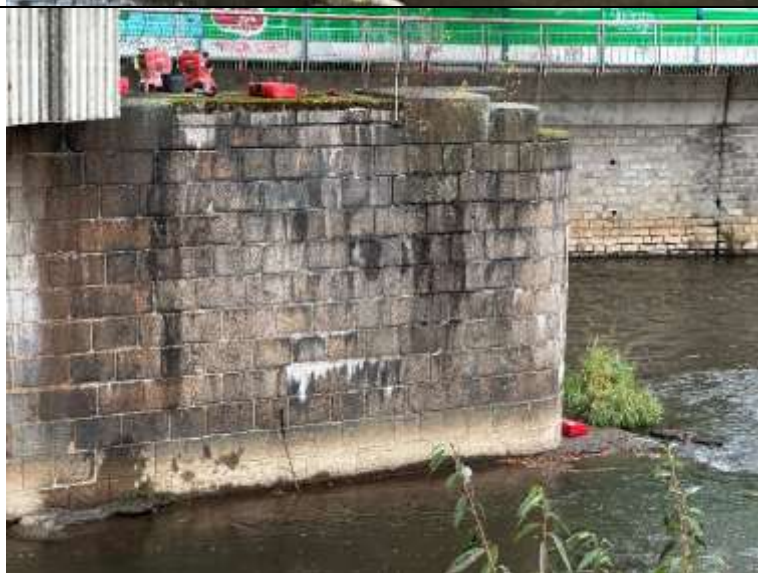
Foto. 20: Pohled na pilíř od opěry OP1, patrné výluhy a zatékání na bok pilíře z úložného prahu. Nánosy vegetace na horním líci kamenného pilíře.

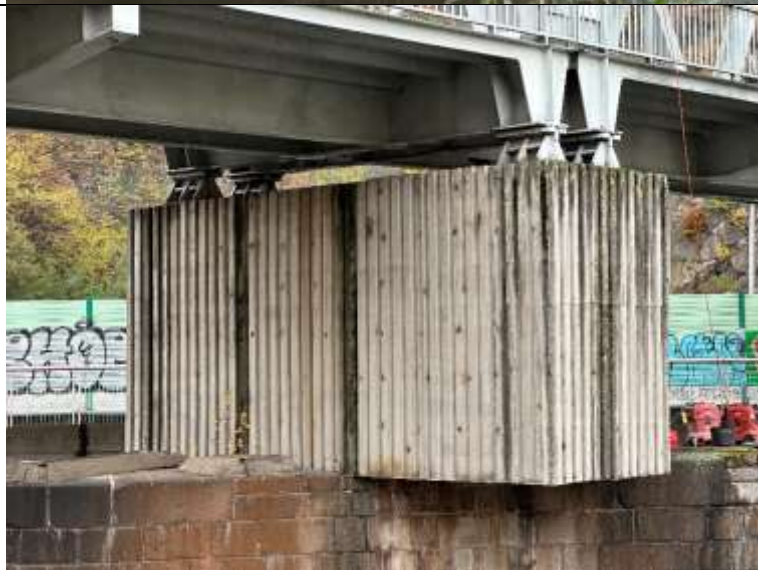
Foto. 21: Pohled na úložný práh od opěry OP1, patrné zatékání na bok úložného prahu.

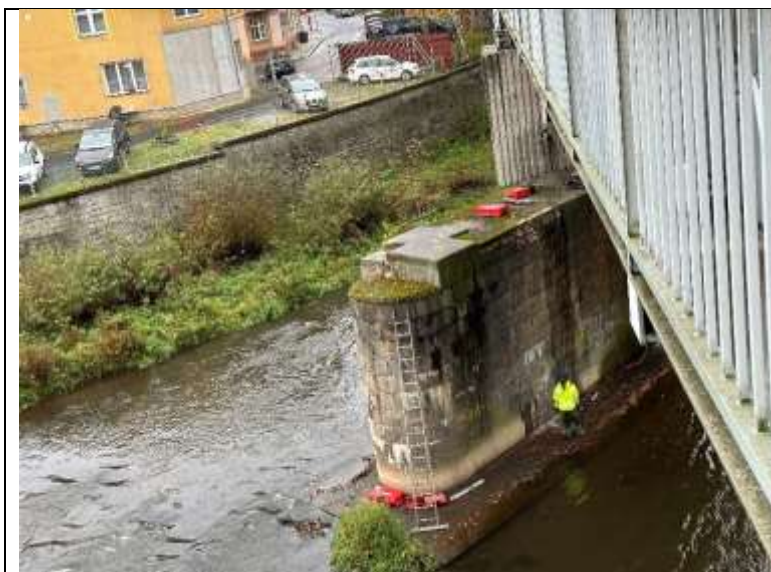
Foto. 22: Pohled na pilíř z K02, horní líc kamenného pilíře pokryt vegetací. Patrné průsaky a výluhy na boku pilíře.

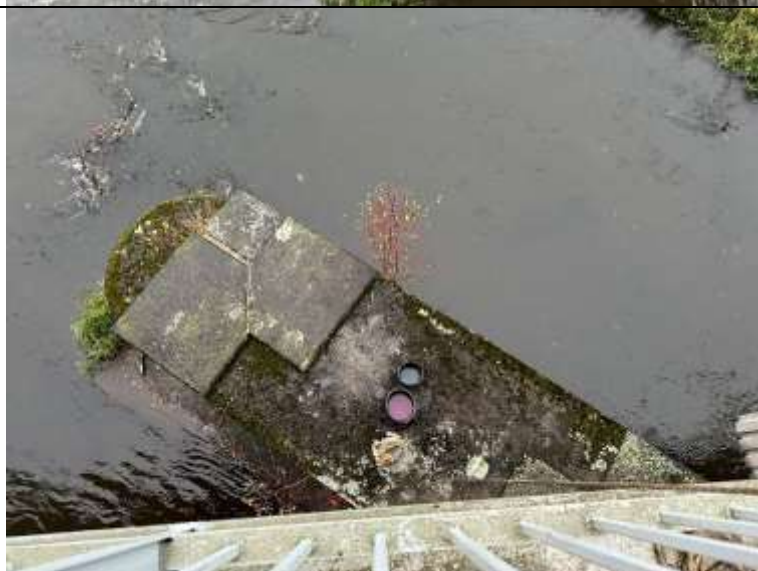
Foto. 23: Pohled na pilíř z NK, horní líc kamenného pilíře pokryt vegetací.

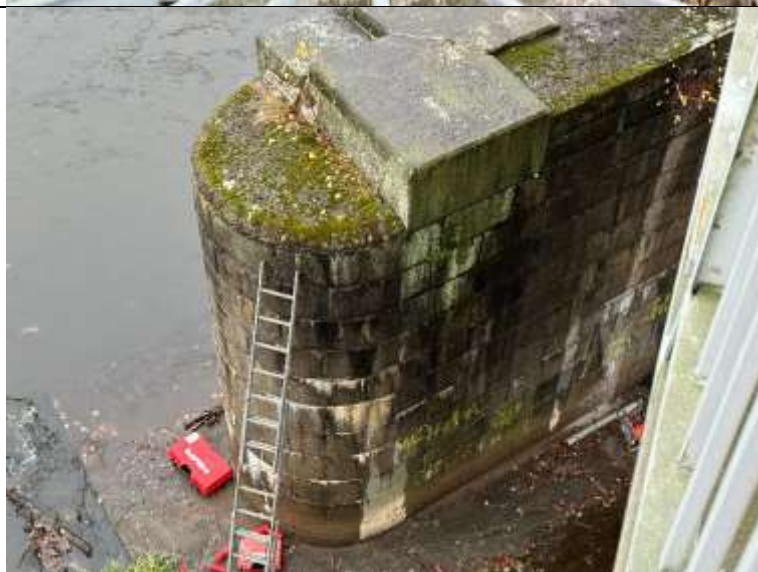
Foto. 24: Pohled na pilíř z K02, horní líc kamenného pilíře pokryt vegetací. Patrné průsaky a výluhy na boku pilíře.

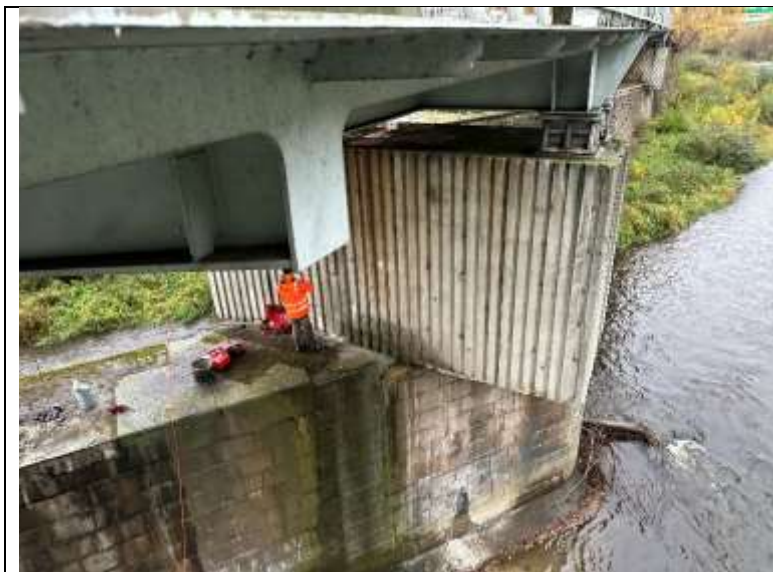
Foto. 25: Pohled na úložný práh a kamenný dřík piliře. Patrné stopy po ztékání vody z NK na horní líc piliře.

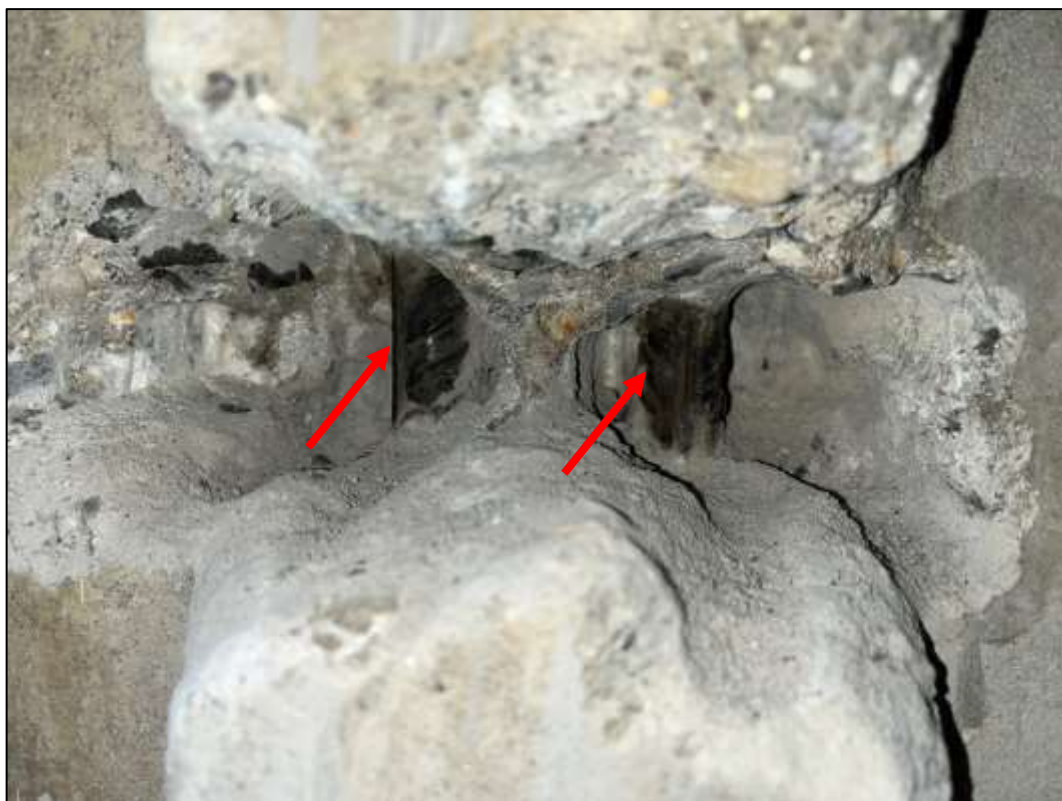
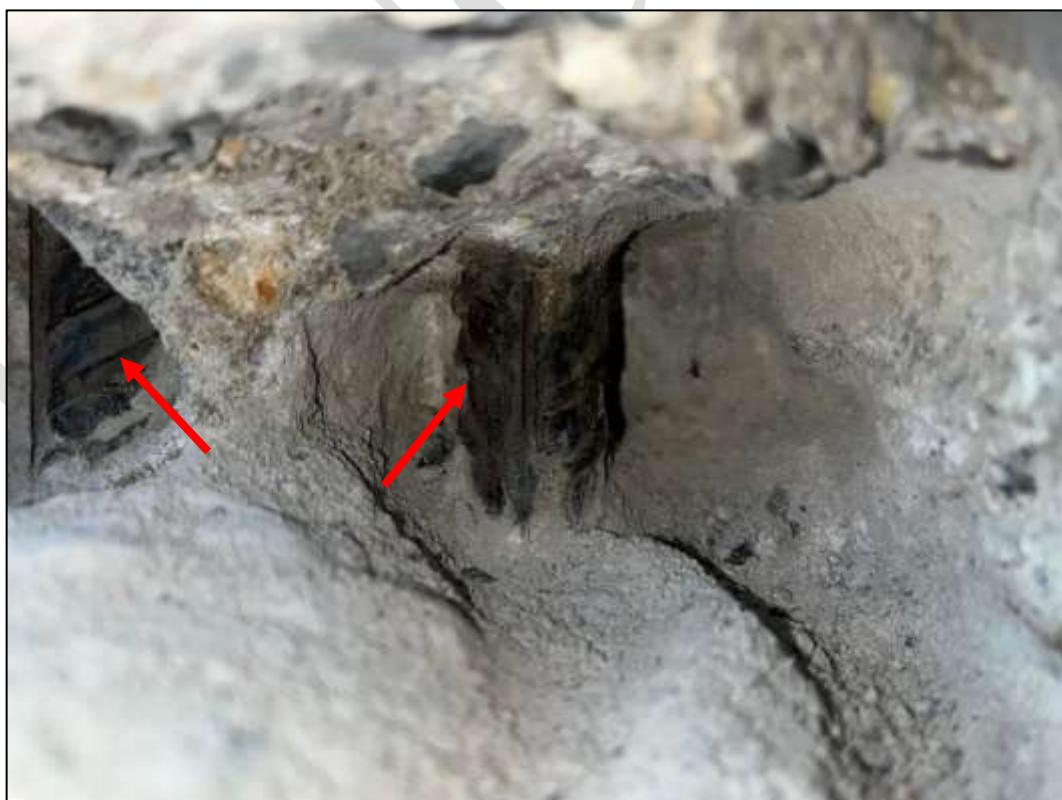
Obr. 17: Sonda 1 a 2 – odhalená svislá výztuž úložného prahu, typ 10425, průměr 20 mm, bez koroze, rozteč výztuží 60 mm – vždy dva pruty v žebří. Krytí 95-100 mm

9) Sondami k výztuži železobetonové konstrukce bylo stanoveno vyztužení. Jednotlivá vyztužení jsou patrná z kapitoly 6.6. Obecně lze konstatovat, že svislá výztuž úložného prahu je typu 10425, průměr výztuže 20 mm s umístěním vždy ve dvojicích v žebrech (rozteč 60 mm). Na výztuži nejsou patrné známky koroze. Sondy byly prováděny ve spodní části úložného prahu tak, aby byla postihnuta nejrizikovější oblast z hlediska ostrůvku ztékající vody z nosné konstrukce. Nebyly pozorovány skutečnosti, které by měly za následek ovlivnění statické funkce úložného prahu. Po provedení destruktivních sond k výztuži byly sondy sanovány za použití reprofilačního materiálu (Premix SAN B R2).

Pro sanaci otvorů po jádrových vývrtech a destruktivních sondách k výztuži byl použit reprofilační materiál (Premix SAN B R2), technický list výrobku je součástí Přílohy 7. Vnitřní povrch byl před sanací očištěn od nečistot, prachu a zbytků betonu. Po očištění byl vnitřní sanovaný povrch navlhčen vodou. Materiál SAN B R2 je sanační reprofilační hmota s omezeným smrštěním a obsahem PP vláken. Materiál byl míchán na místě dle technologického postupu výrobce pomocí mechanickým míchadlem. Dávkování vody bylo dle tech.předpisu na příslušném pytlí suché složky. Konzistenci byla upravena dle umístění vývrtu a destruktivní sondy – vhodná konzistence pro reprofilaci otvorů je taková, aby nedocházelo k odlučování vody a hmota držela strukturu a neroztékala se. Materiál byl při reprofilaci průběžně hutněn dusadlem vhodného průměru. Pro dokonalé vyplnění byly otvory plněny ve dvou vrstvách po výšce s časovým odstupem cca 2 hodin. Horní povrch byl přeplněn přes okraj otvoru a strhnout hladítkem či lžící tak, aby nedocházelo k prokreslení spáry mezi původním betonem a reprofilační hmotou. Povrch byl následně hlazením upraven do roviny. Sanace byla prováděna za běžných teplot vhodných pro aplikaci reprofilační hmoty.

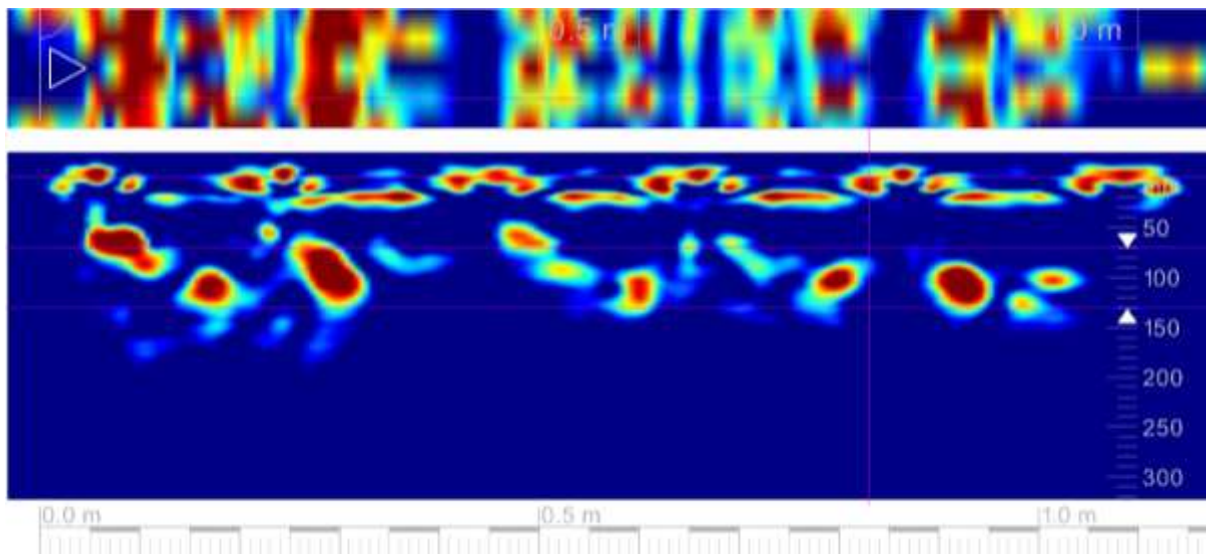
Sonda NS1 – Bok úložného prahu, vodorovný sken – 30 cm od spodu

Scanem bylo zjištěno krytí betonářské výztuže na úrovni 85 - 110 mm.

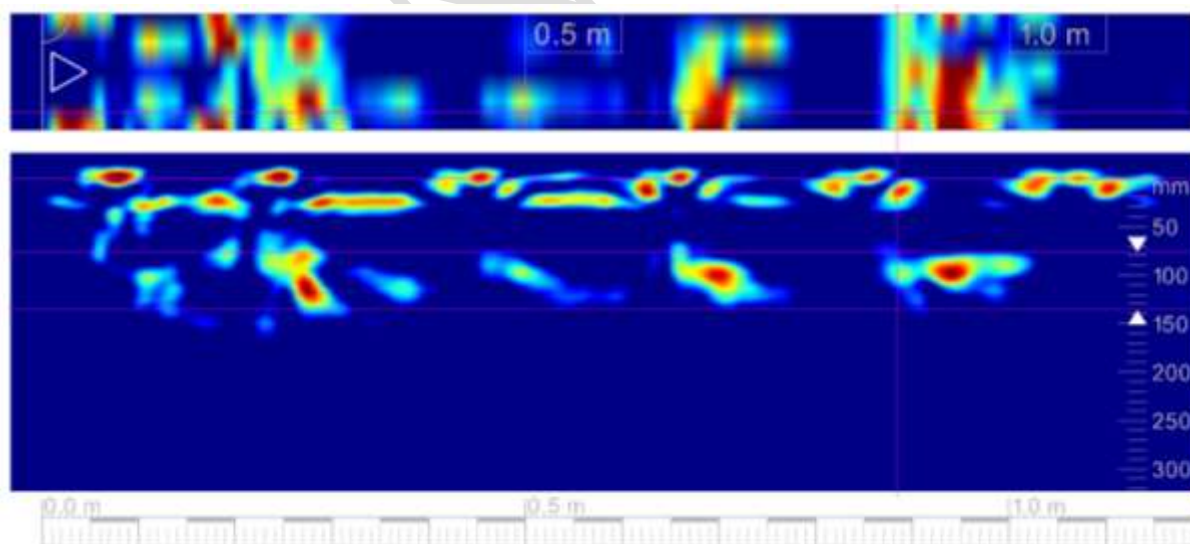
Sonda NS2 – Bok úložného prahu - vodorovný sken – 100 cm od spodu

Scanem bylo zjištěno krytí betonářské výztuže na úrovni 80 - 105 mm.

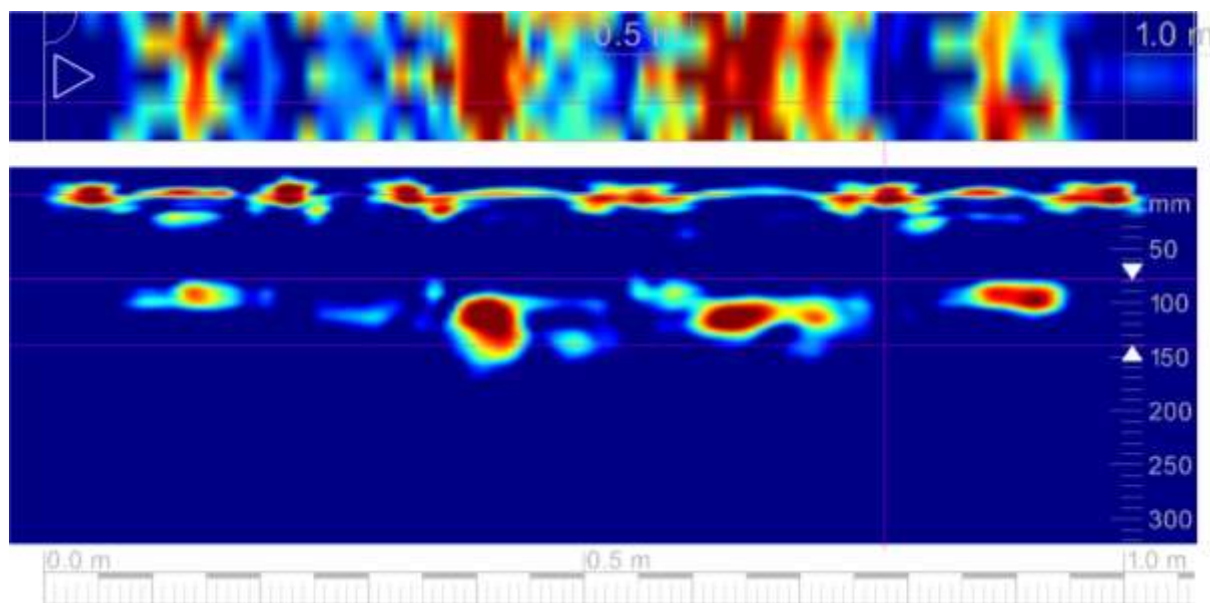
Sonda NS3 – Bok úložného prahu - vodorovný sken – 150 cm od spodu

Scanem bylo zjištěno krytí betonářské výztuže na úrovni 85 - 115 mm.

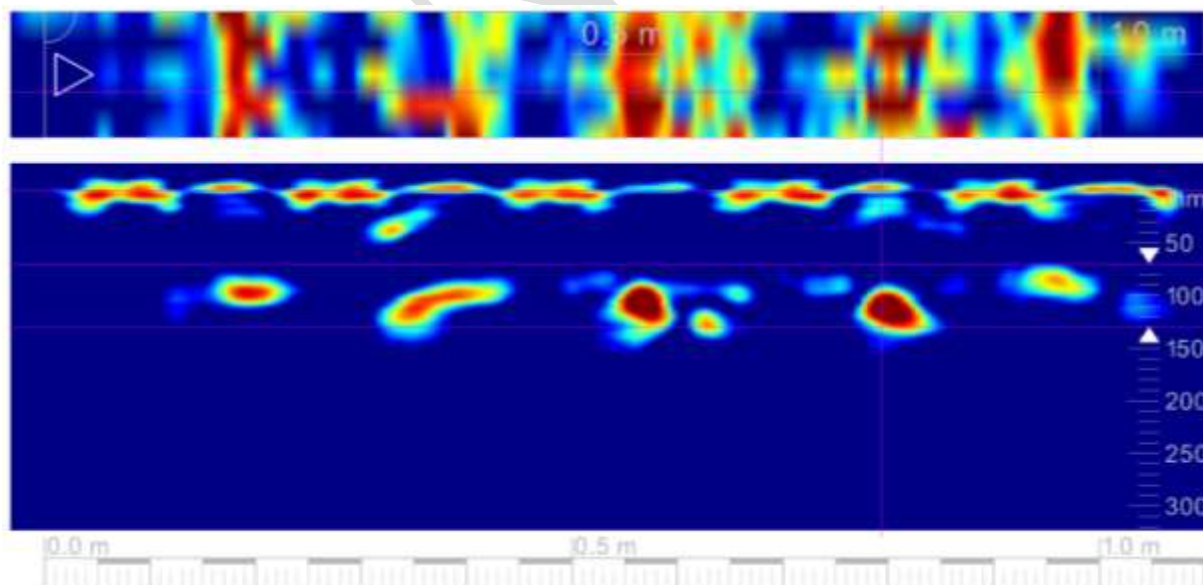
Sonda NS4 – Bok úložného prahu - vodorovný sken – 200 cm od spodu

Scanem bylo zjištěno krytí betonářské výztuže na úrovni 90 - 120 mm.

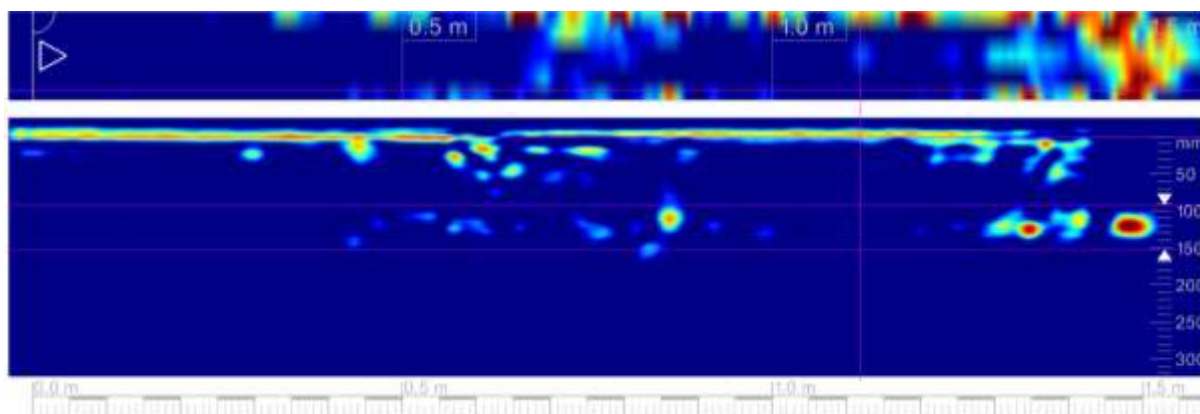
Sonda NS5 – Bok úložného prahu - svislý sken

Scanem bylo nebylo krytí vodorovné výztuže stanoven - pouze lokálně jsou patrné pruty s krytím 110-130 mm

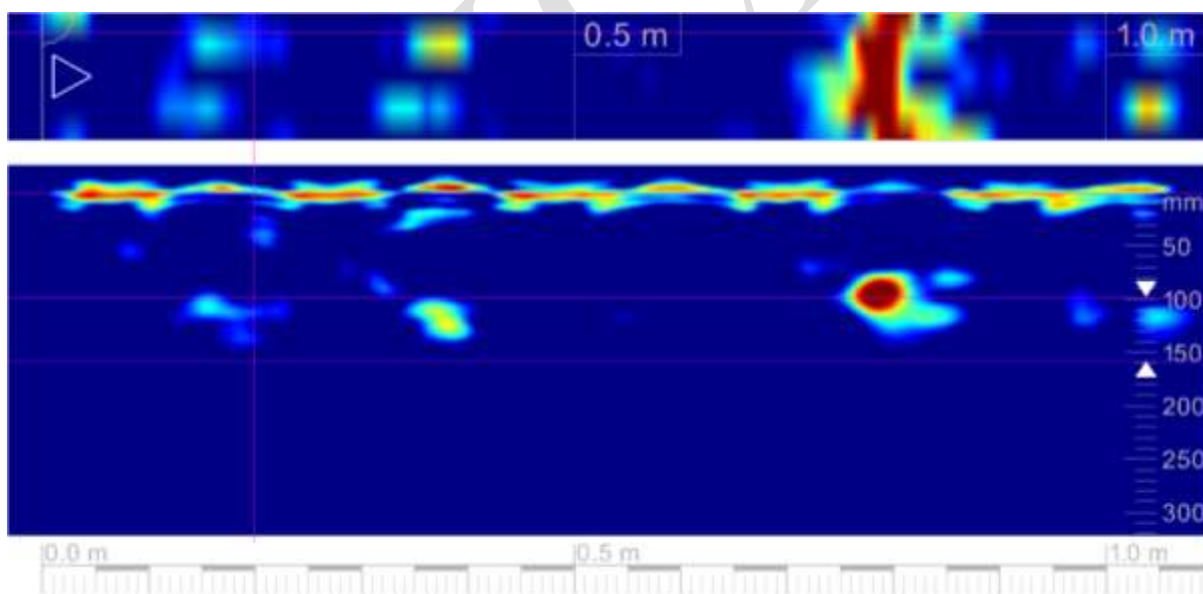
Sonda NS6 – Bok úložného prahu - svislý sken

Scanem bylo nebylo krytí vodorovné výztuže stanoven - pouze lokálně jsou patrné pruty s krytím 110-130 mm
