Protokol o podrobné prohlídce

mostního objektu provedené dle Vyhlášky Ministerstva dopravy č. 177/1995 Sb. a předpisu Správy železnic SŽDC S5 Správa mostních objektů

TÚ 2302 Brno-Černovice zhl. Tábořská - Vlárský průsmyk st.hr.		DÚ 48 Bohuslavice nad Vlárí – Bylnice		Evd. km 157,010
Objekt most	Úsek trati šířá trať	Vžitý název Říčka Brumovka a polní cesta		
Délka mostu 39.21 m		Počet otvorů 1	Počet kolejí 1	Elektrizace ne
Objednatel Správa železnic, státní organizace OR Ostrava		Rychlost na mostě / traťová [km/h] 70/70		Traťová třída zatížení s přidruženou rychlostí C3-70
Návrh hodnocení stavebního stavu 2 / 1		Odpovědný pracovník vykonavatele Adam Ludvík		Rok podrobné prohlídky 2024

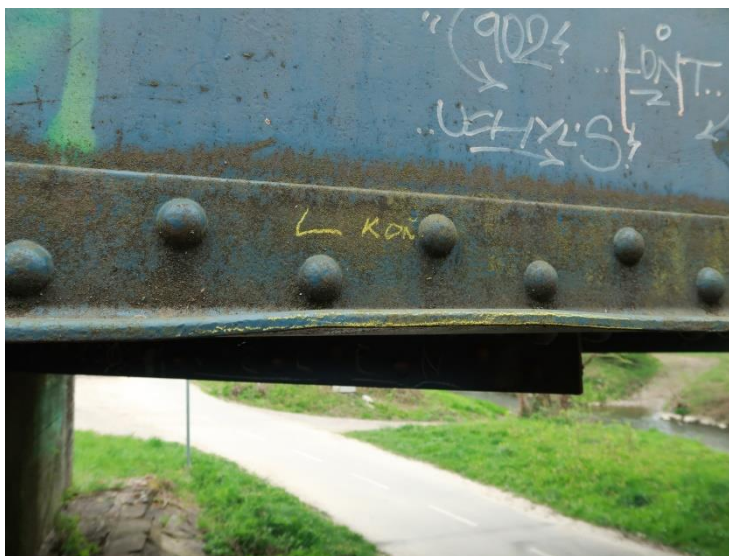
- Levý a pravý hlavní nosník, dolní pásnice, vně, na konci, jsou deformovány směrem nahoru až o 10 mm v délce 400 mm. (Foto č. 1)
- Levý a pravý hlavní nosník, dolní pásnice, vni, v 11. poli, jsou deformovány směrem nahoru až o 10 mm v délce 250 mm.
- Pravý hlavní nosník, dolní pásnice, vně, střed, je deformována směrem nahoru až o 5 mm v délce 400 mm.
- Pravý hlavní nosník, dolní pásnice, vně je ve čtvrtém poli deformována směrem nahoru o 3 mm.
- Čelní úhelník 8. svislice vpravo je ve výšce cca 1600 mm od podlahy deformovaný směrem od osy koleje až o 10 mm.

Foto č. 1 Konstrukce K 01 -
levý hlavní nosník, konec -
deformace

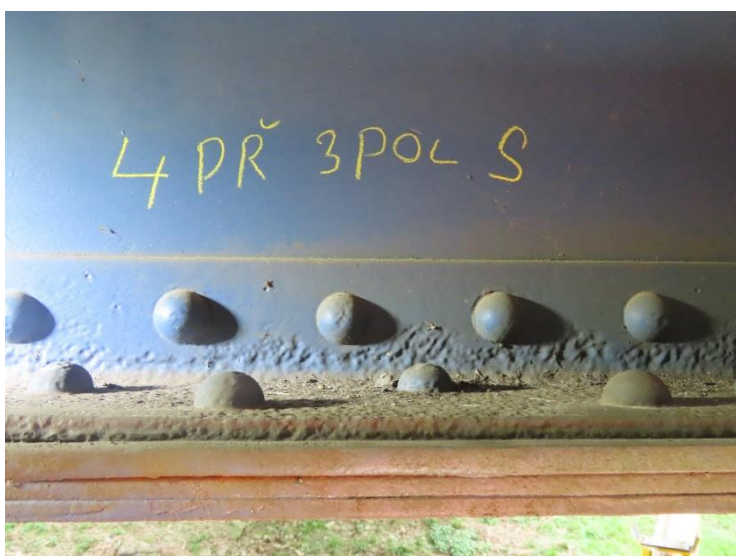
- Dolní krční úhelníky a přilehlé styčnickové plechy jsou důlkovitě oslabené až o 4 mm. Korozí oslabená místa byla v roce 2007 opatřena novou PKO. (Foto č. 2)
- Horní pásnice jsou ojediněle oslabeny štěrbinovou korozí.

Foto č. 2 Konstrukce K 01 -
4.příčník 3. pole - oslabení

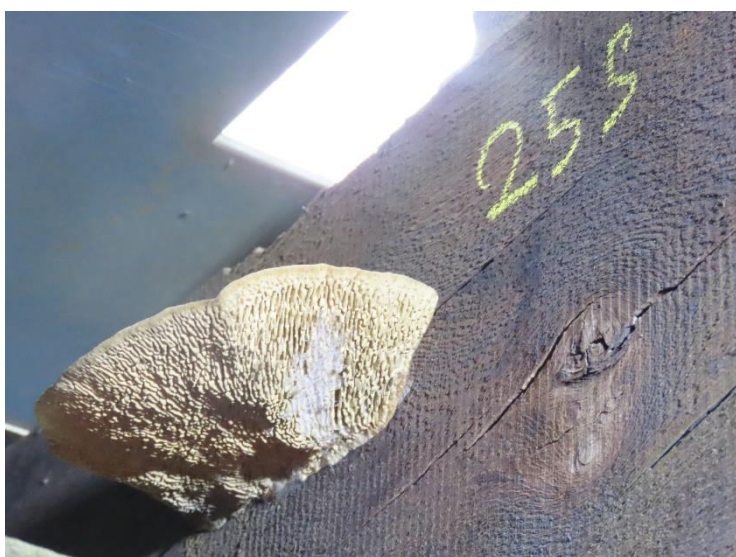
- Svěrky: V upevnění kolejnic jsou dotažené.
- Mostnice: Jsou popraskané, mostnicové šrouby i matice korodují a jsou místy uvolněné.
Mostnice č. 21, 25, 27, 31, 35, 39, 51 a 56 jsou napadeny dřevokaznou houbou. (Foto č. 3)
- Pozednice: Na začátku i na konci jsou popraskané.
- Pojistné úhelníky: Nátěr je sešlý a prostupuje koroze. Stav korozního napadení PKO cca 10 % (Ri 4). Šrouby v dilatačních spojích jsou uvolněné.
- KMDZ: má uvolněné matice na vodorovných spojích.
- Kol. podpory: Dřevěné pražce jsou ve výběžích popraskané a místy nahnilé
- Kolejové lože: Ve výběžích kolejové lože porůstá vegetací.

- korozní oslabení konstrukce
- napadení mostnic dřevokaznou houbou (8 ks)

Foto č. 3 Konstrukce K 01 -
mostnice č. 25 - dřevokazná
houba
