Správa železnic, státní organizace

## ***ZPRÁVA Z PODROBNÉ VIZUÁLNÍ PROHLÍDKY***

<b>MOST PŘES POTOK HLUBOČEK V HLUBOČKÁCH</b>			
<b>TÚ 2191 Olomouc hl. n. - Krnov</b>		<b>Evid. km 12,836</b>	
Objekt: most	Širá trať	Vžitý název:	
Počet otvorů: 2	Počet kolejí na mostě: 1	Elektrizace: ne	
Rychlost na mostě / traťová: 70 / 70 km / h	Traťová třída zatížení s přidruženou rychlostí: C3 / 70	Datum prohlídky: 29. 07. 2020

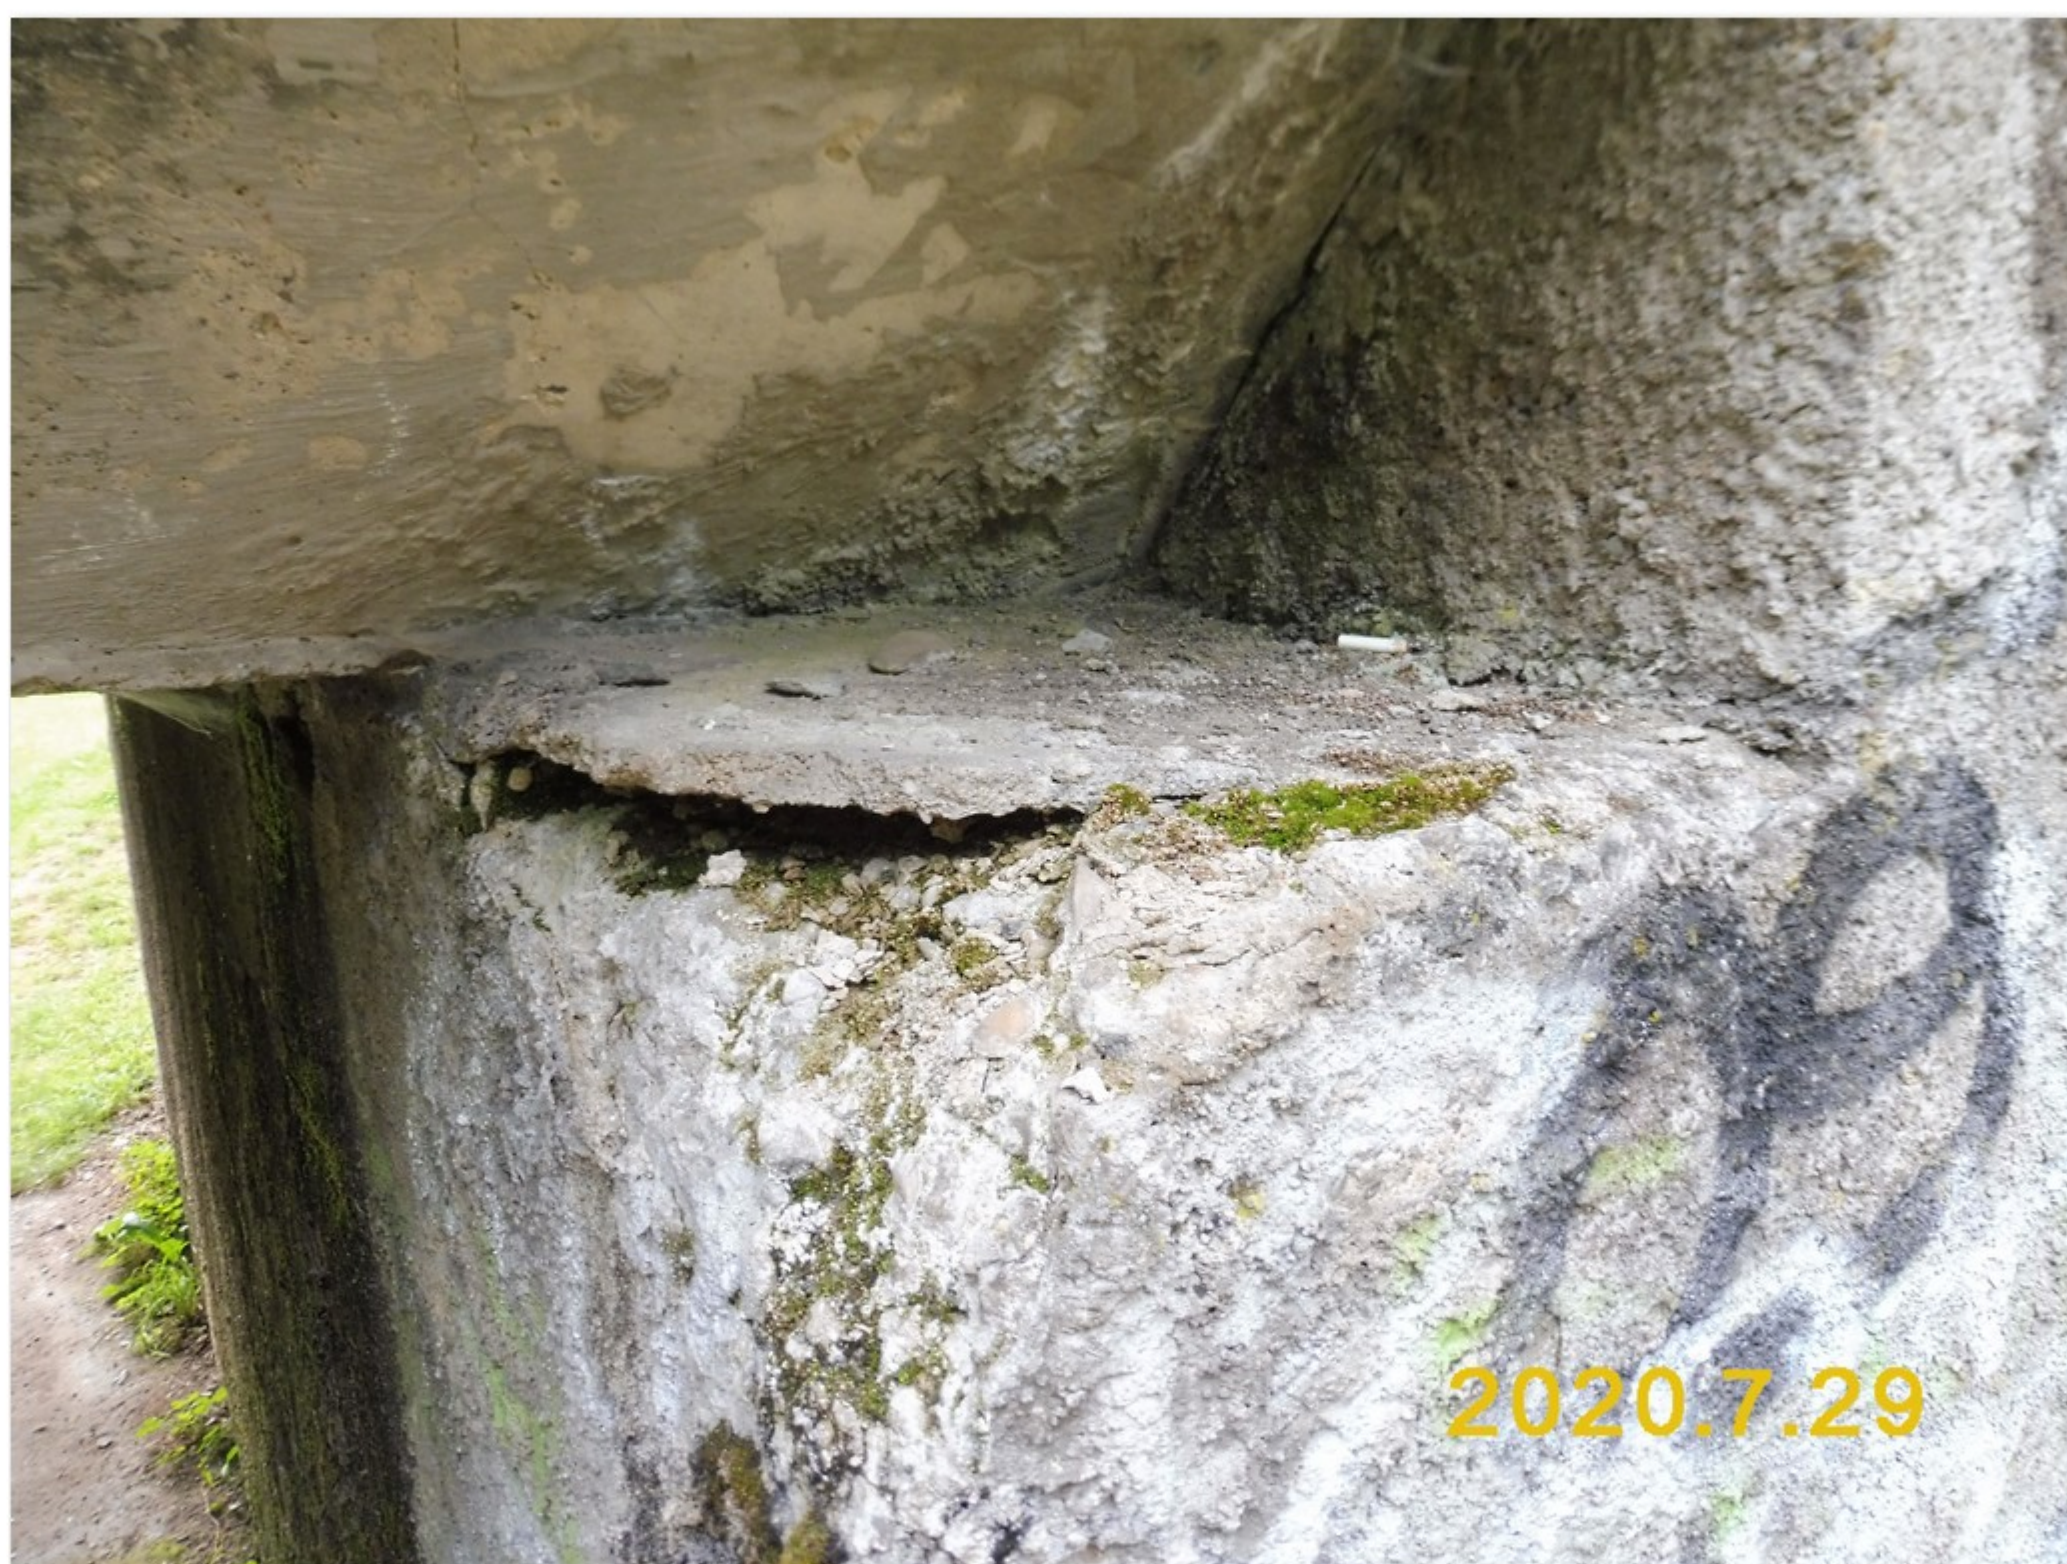
1.2-05 Levé křídlo opěry 1 - odpadnutá omítka - degradace betonu

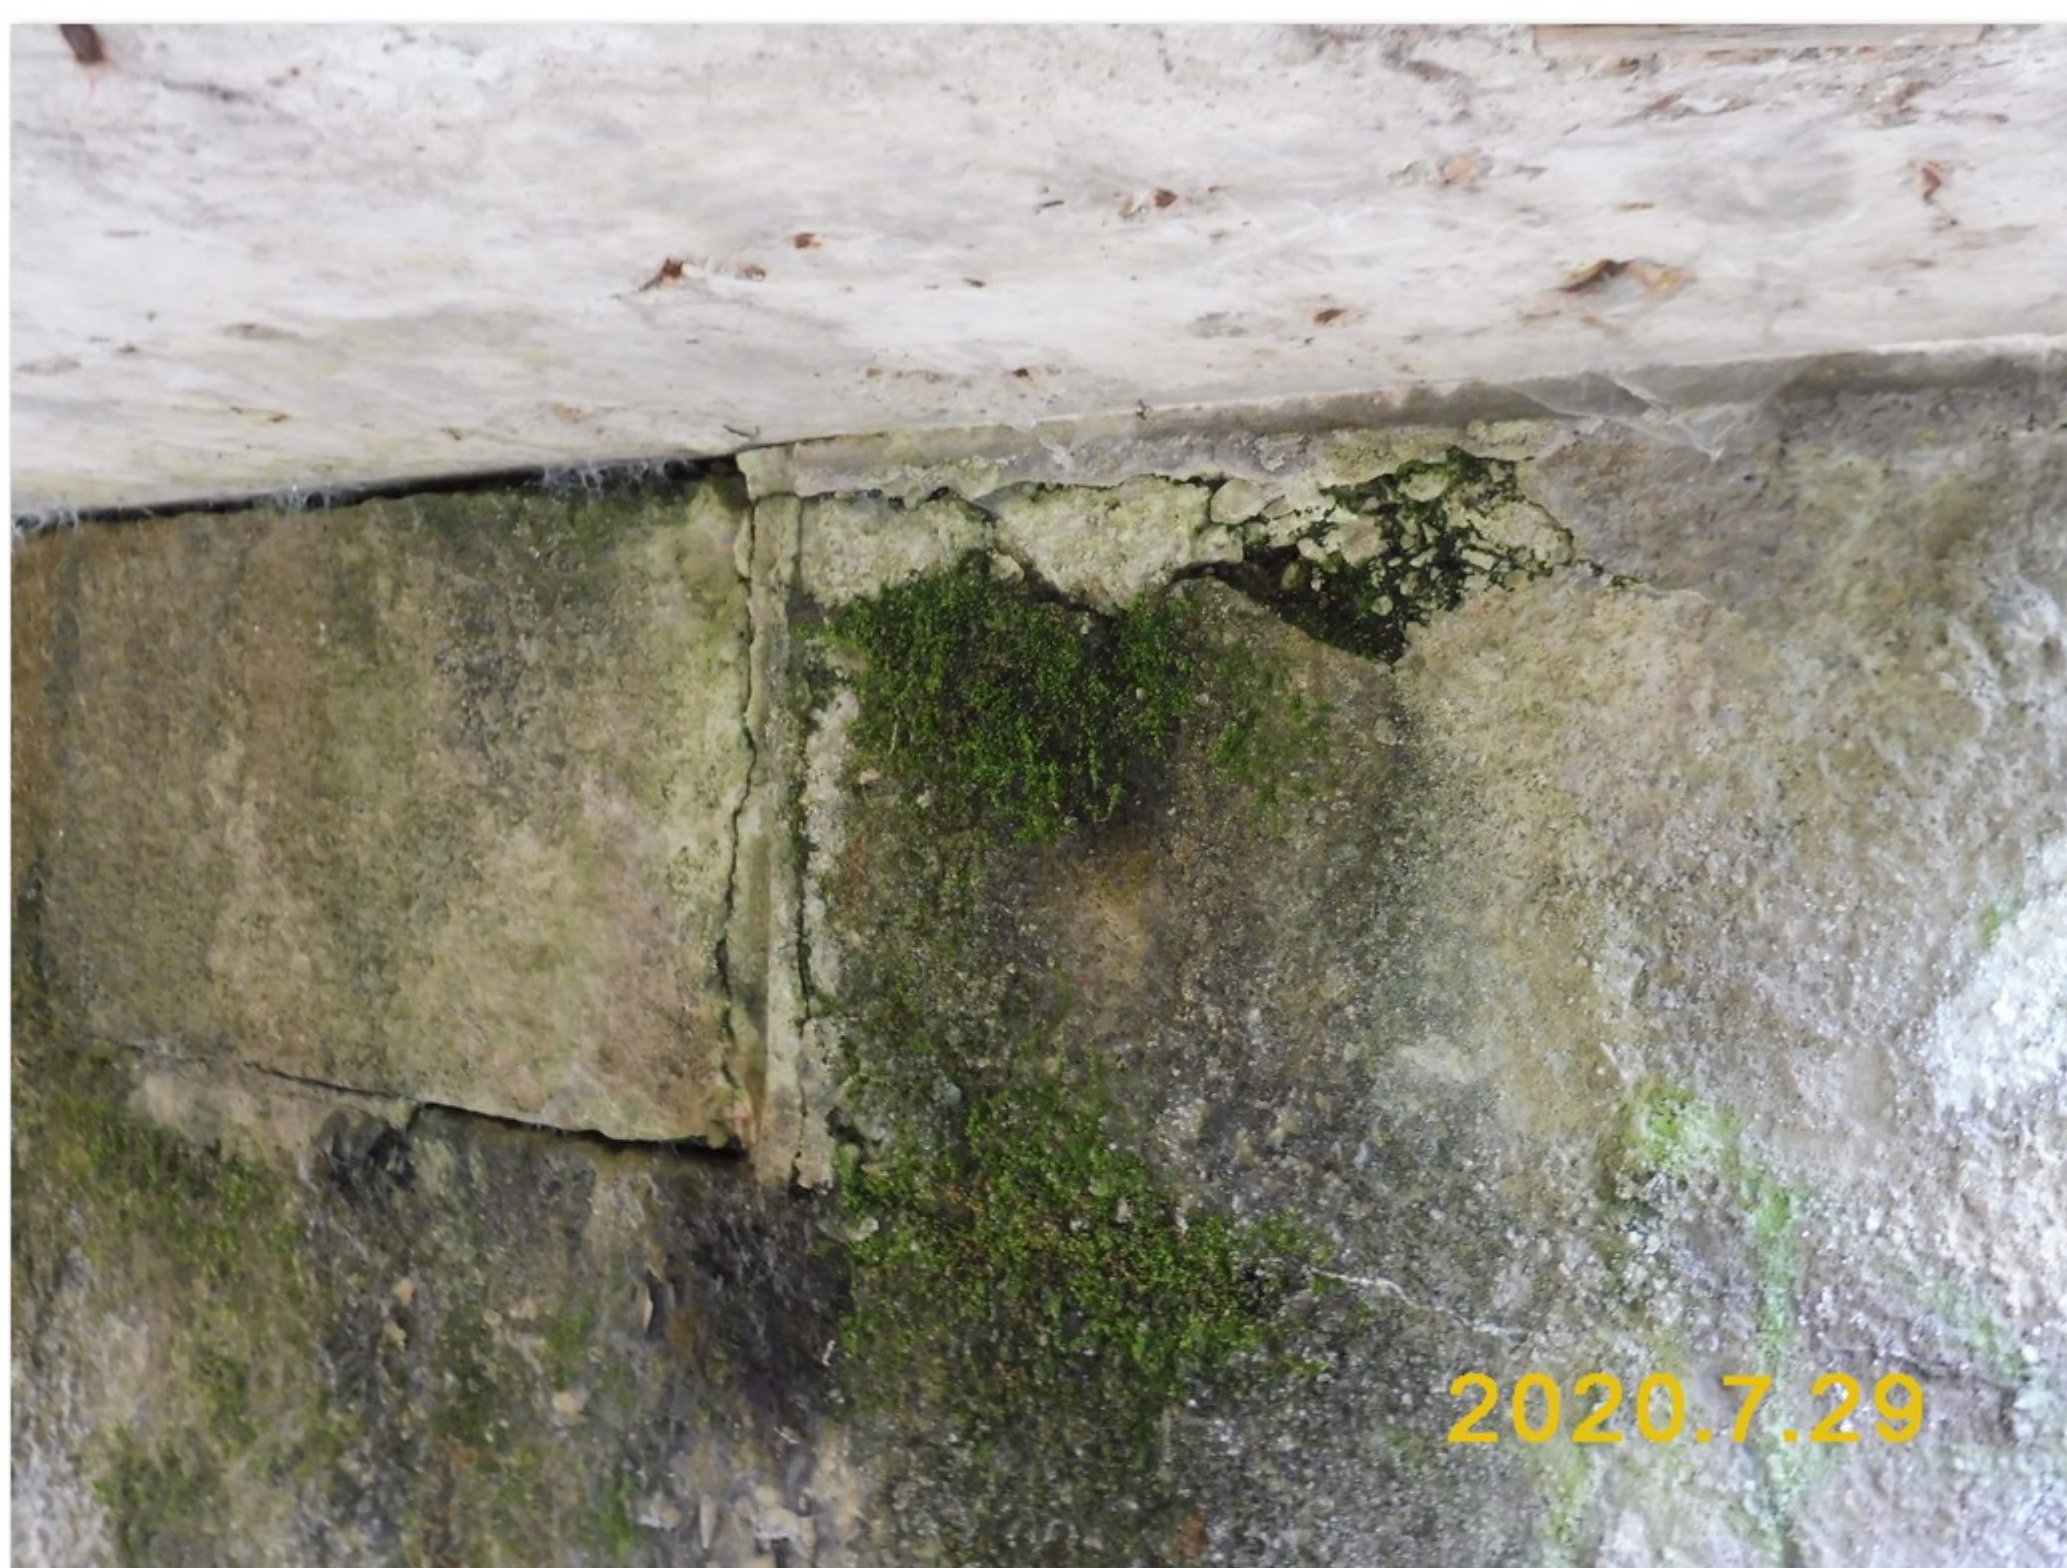
1.2-06 Úložný práh opěry 1 u levého čela - rozpad betonu - uchycená vegetace

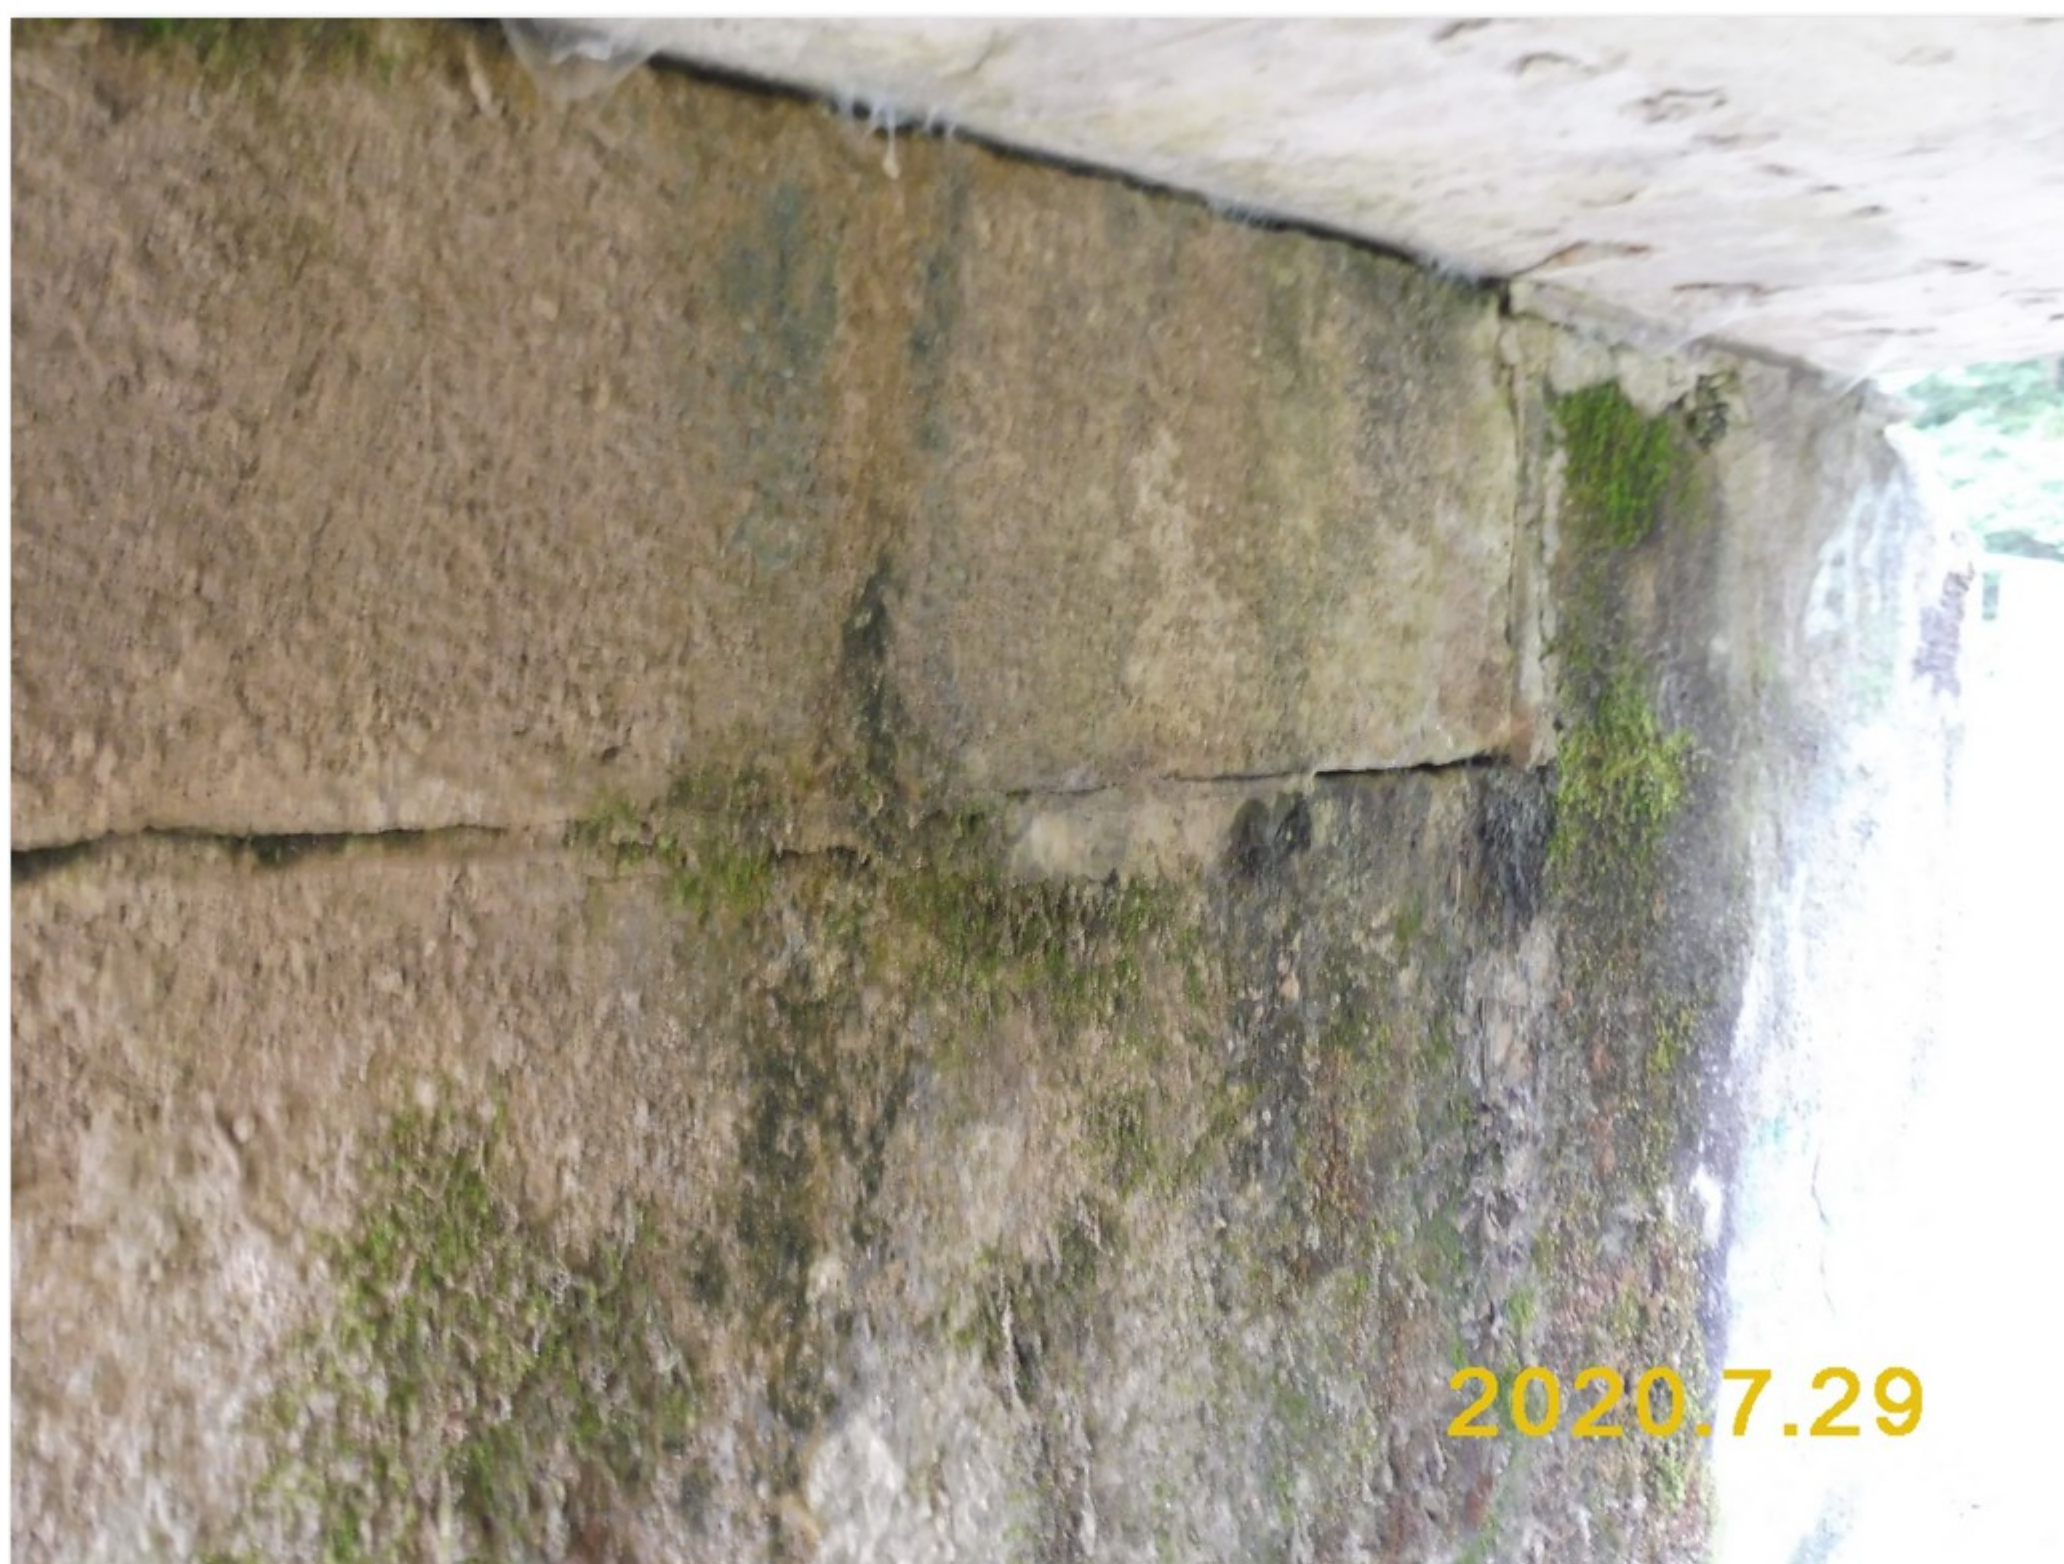
Zatékání přes příčnou dilatační spáru mezi koncem nosné konstrukce a závěrnou zídou na úložný práh opěry. Příčinou zatékání je absence odvodnění dilatační spáry, protože v tomto místě je izolace přerušena, příp. i porucha samotné izolace. V lici opěry a závěrné zídky i na povrchu úložného prahu mokrá místa, uchycená vegetace (řasy, mechy). Protékající voda způsobuje na několika místech degradaci monolitického betonu úložného prahu. Závažnost poruchy „Z2“ až „Z3“.

1.2-07 Detail líce opěry 1 - zatékání z úložné spáry - uchycená vegetace - degradace omítky a betonu

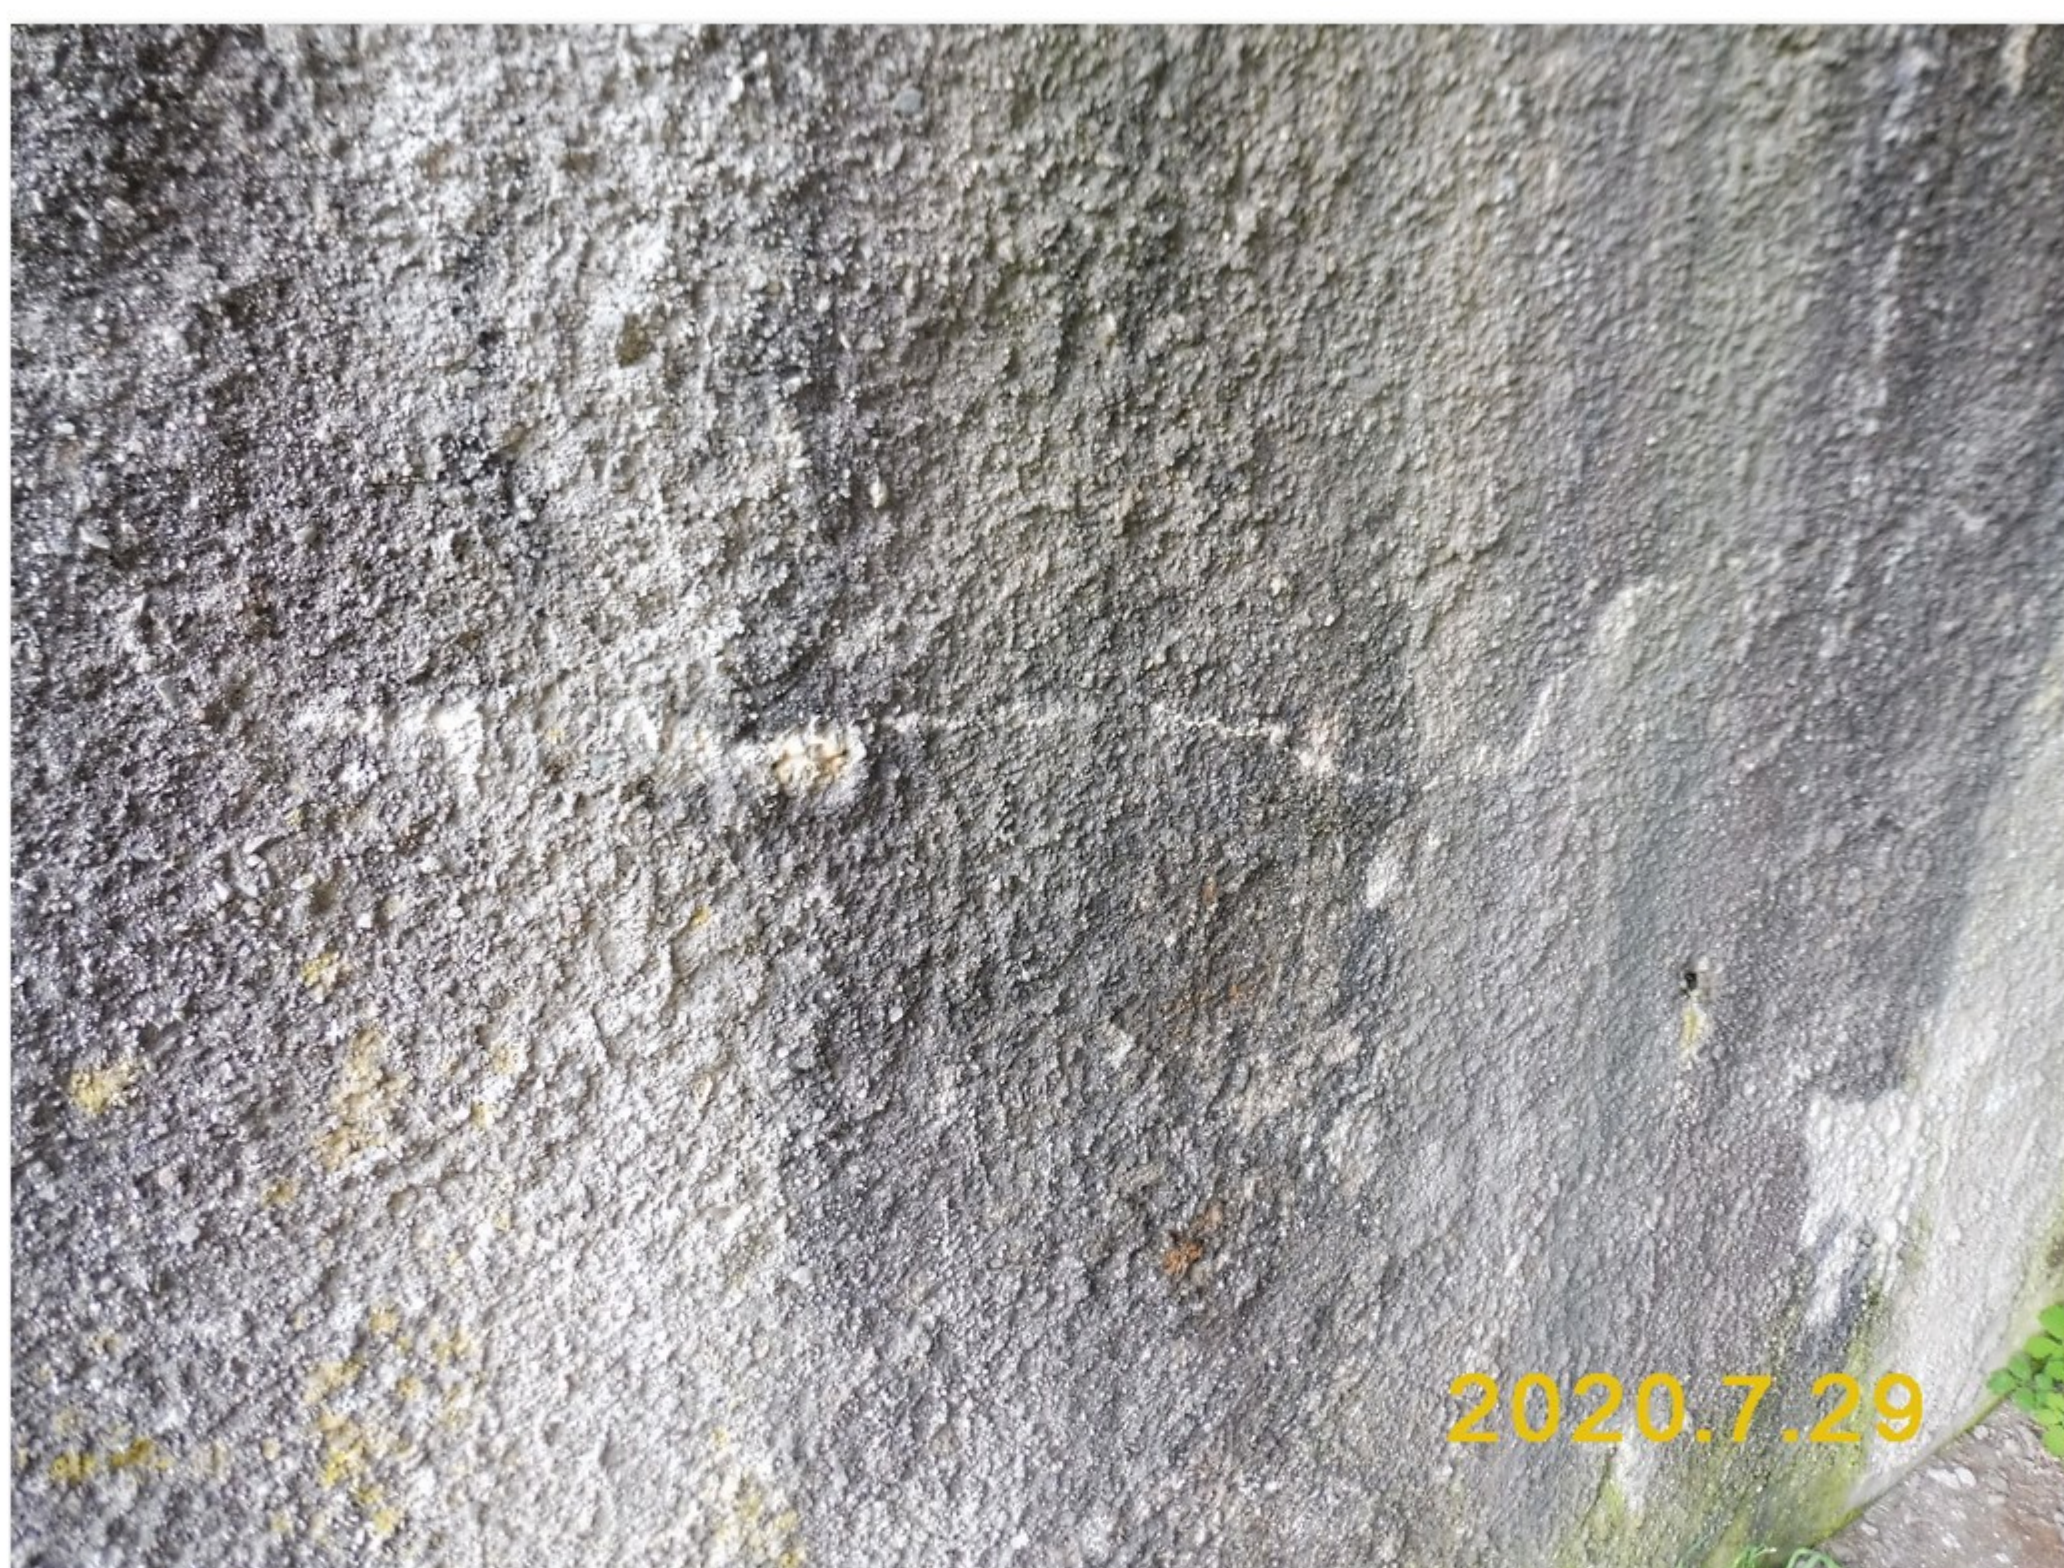
Trhliny v místě pracovních spár mezi prefabrikovanou a monolitickou částí úložného prahu. Závažnost poruch „Z1“ až „Z2“.

1.2-08 Detail líce opěry 1 - otevřené spáry mezi prefabrikovanou a monolitickou částí

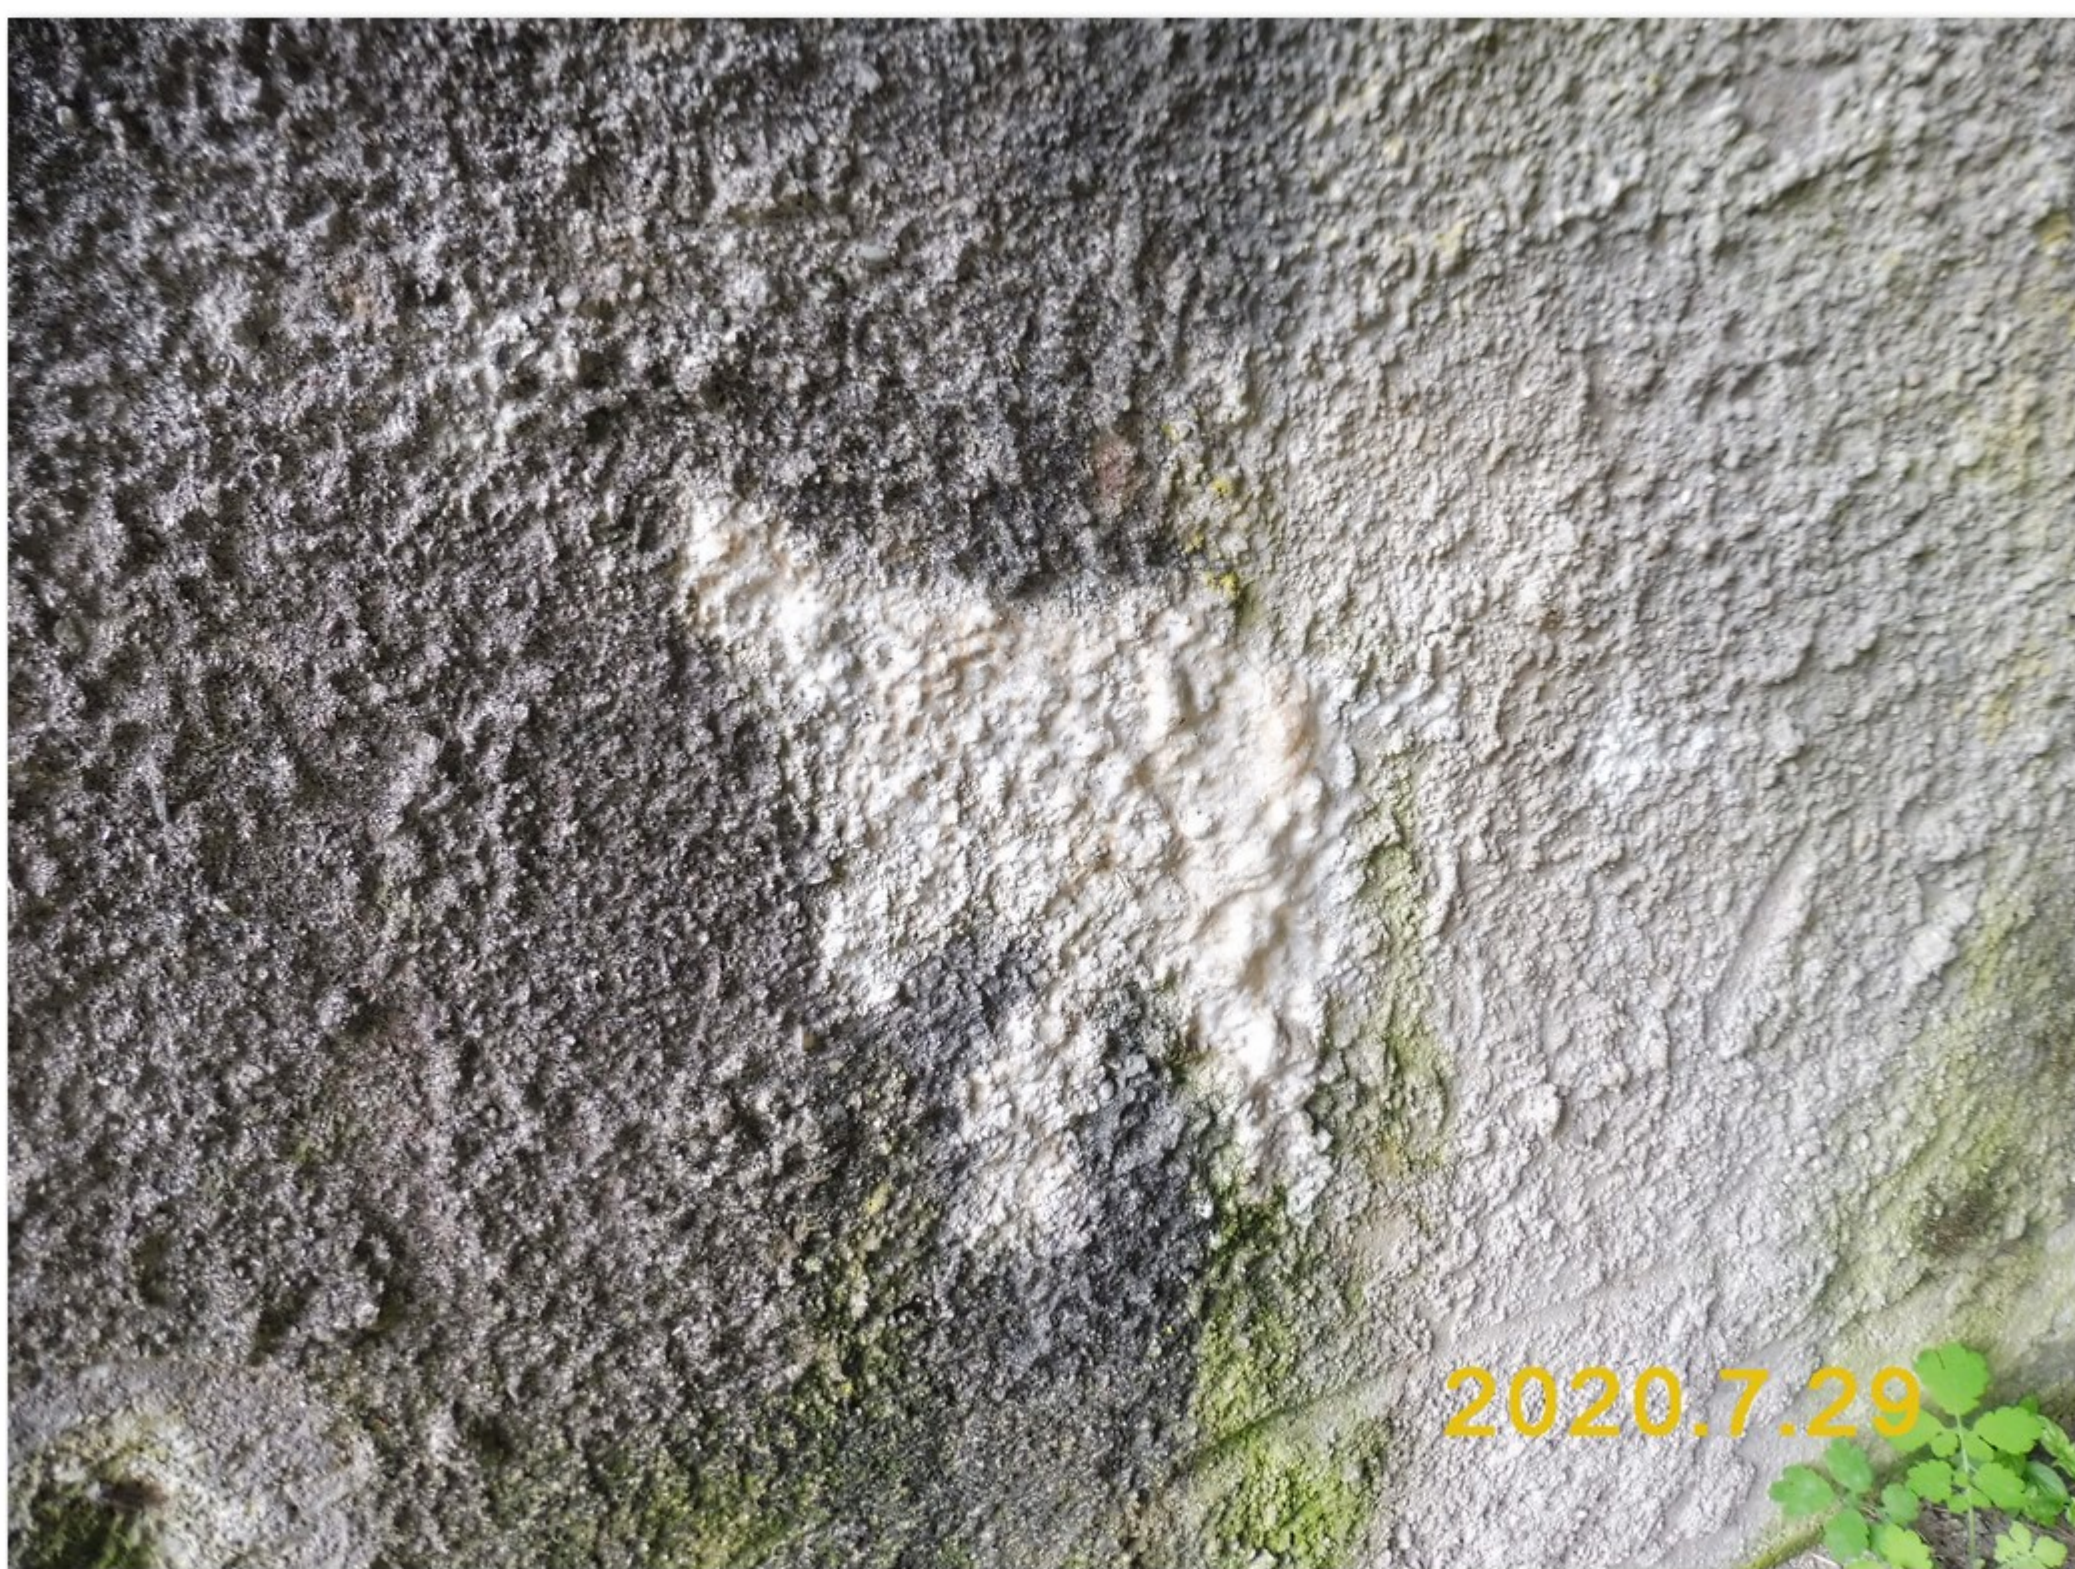
1.2-09 Líc opěry 1 - trhliny s průsaky a výluhy

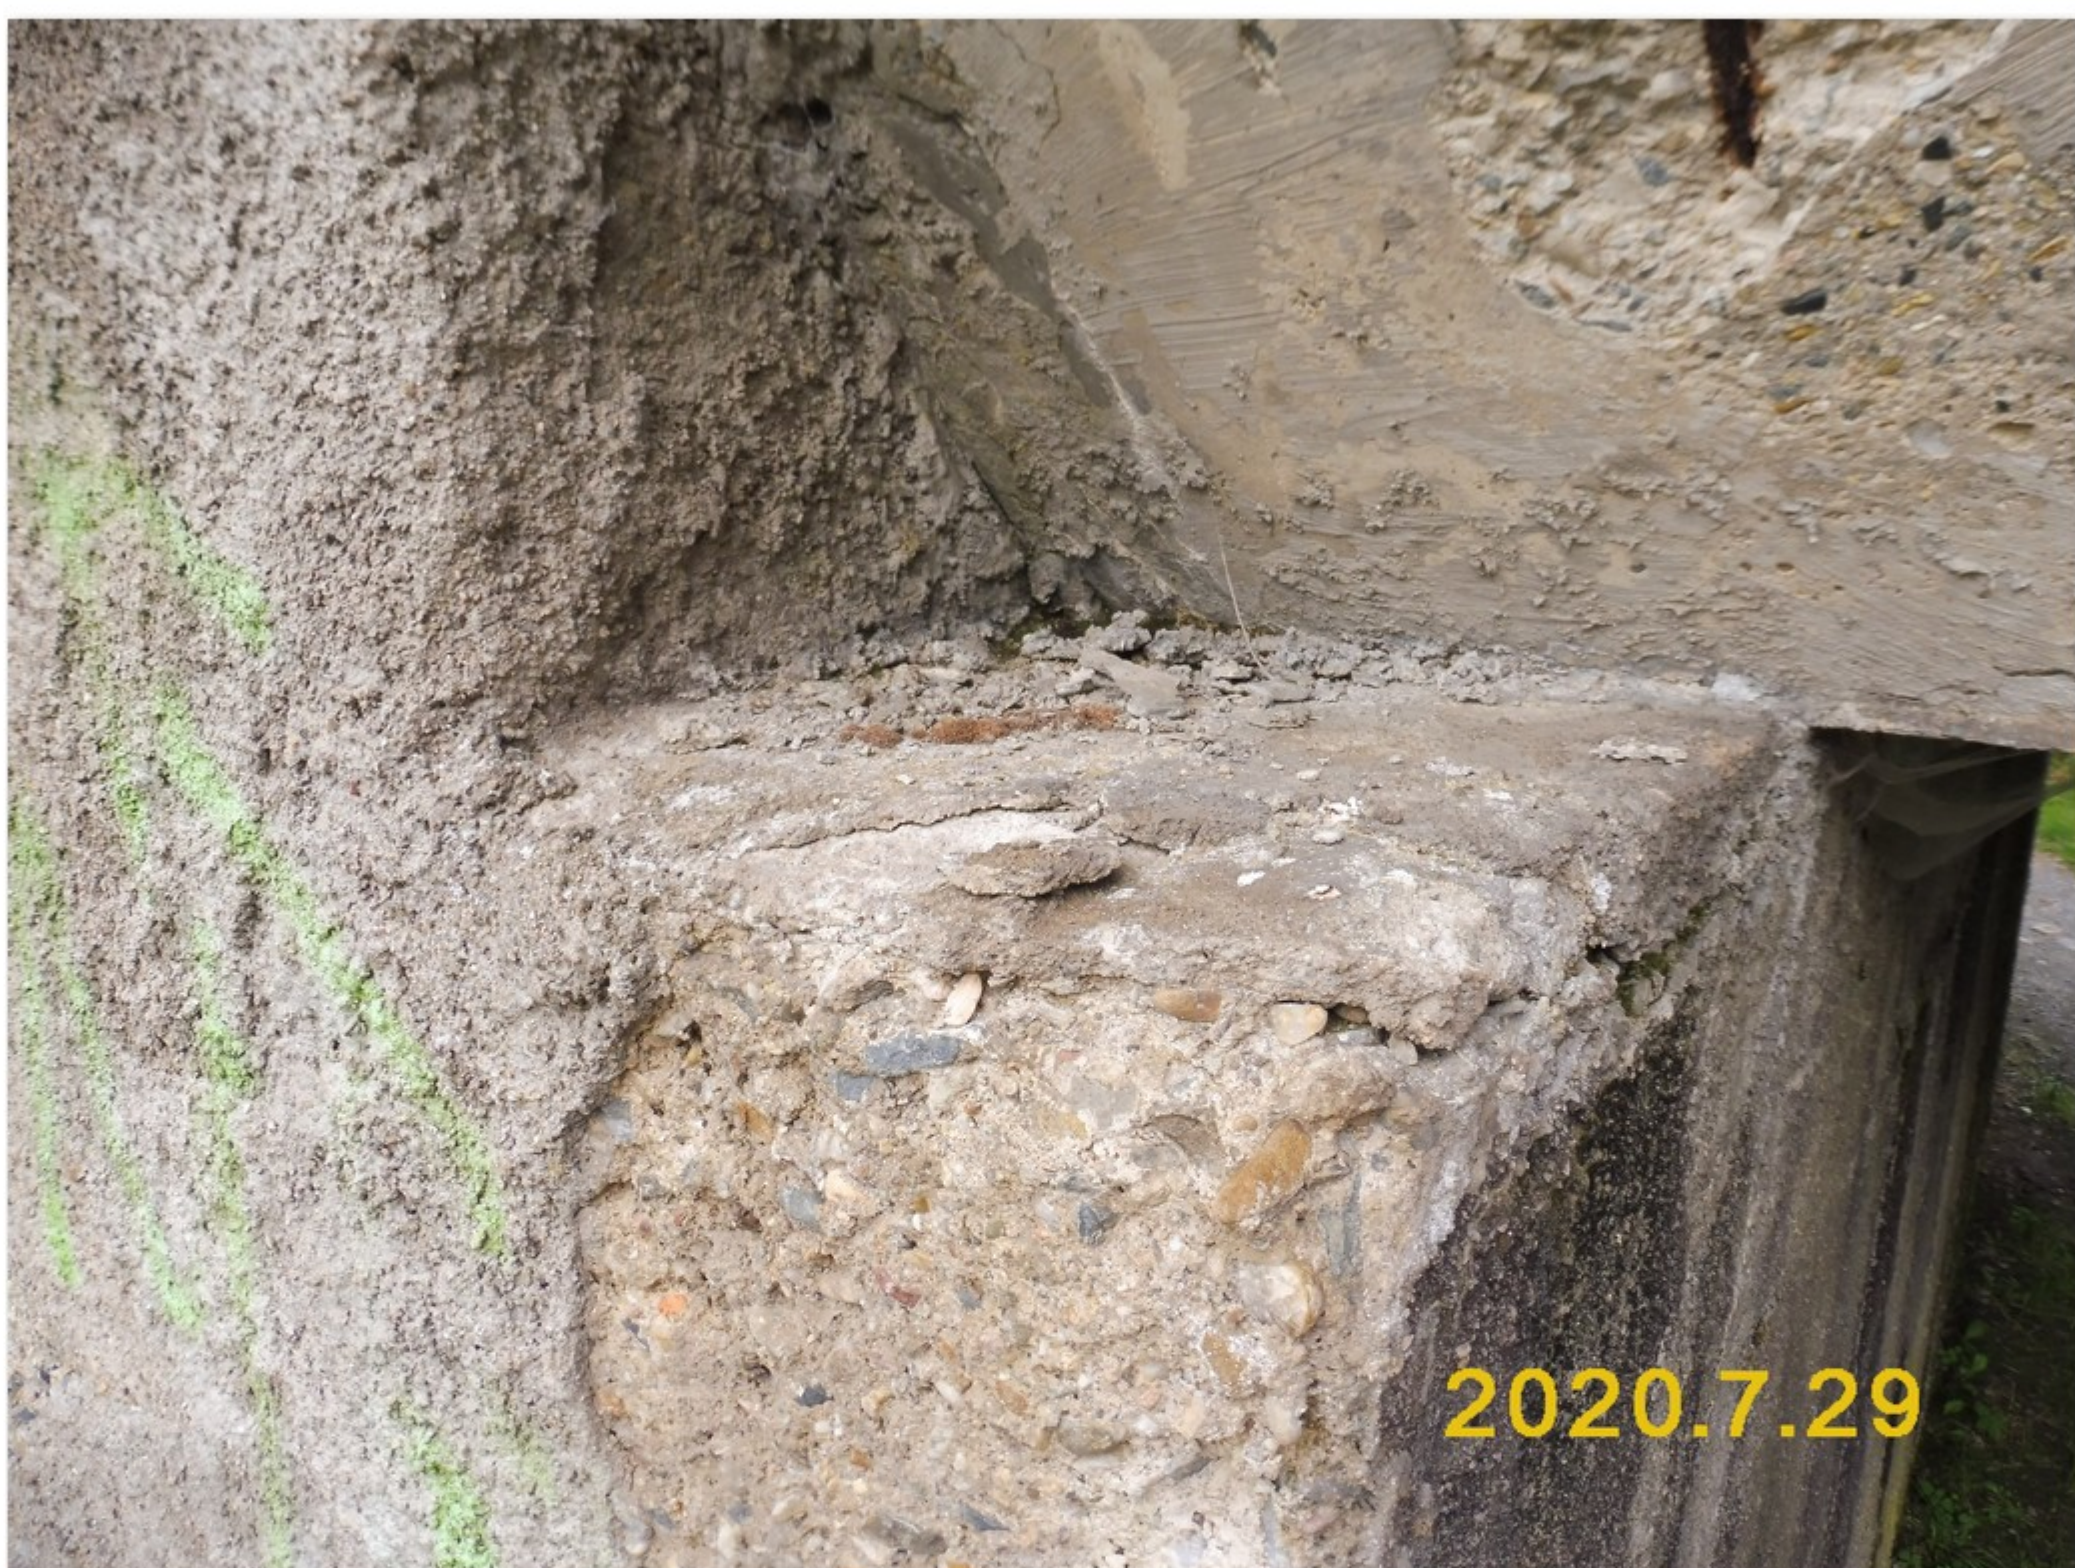
1.2-10 Líc opěry 1 - inkrustace v místě prosakování přes trhlinu

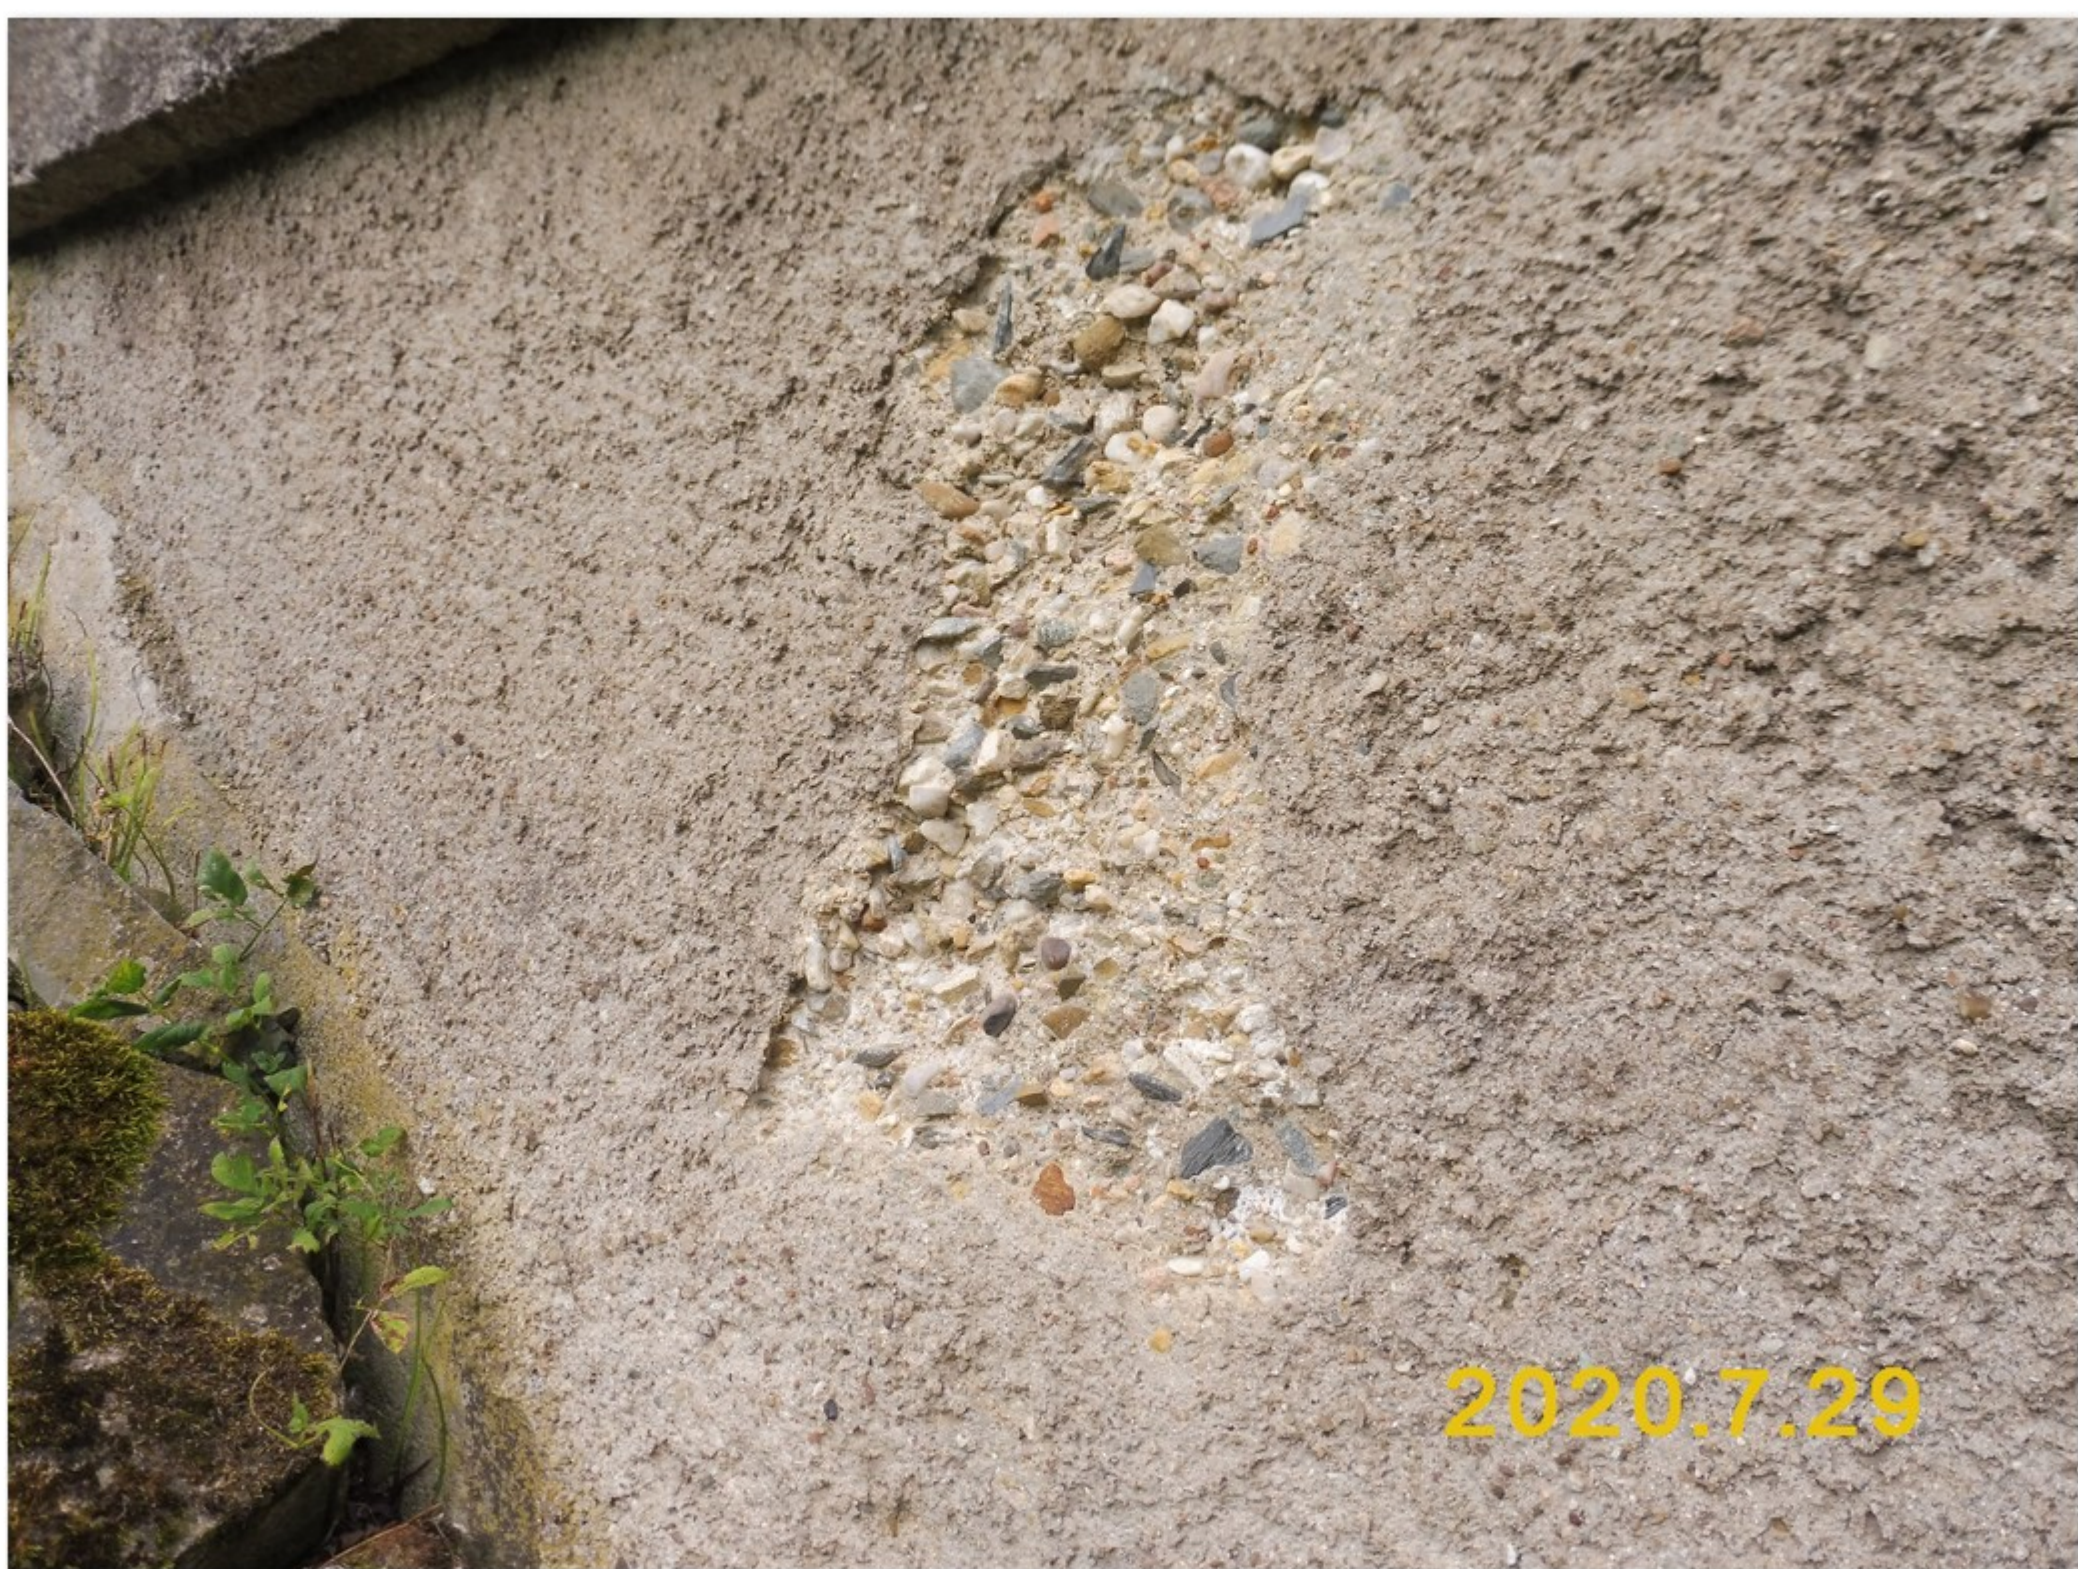
1.2-11 Úložný práh opěry 1 u pravého čela - rozpad betonu
