Správa železnic, státní organizace

## ***ZPRÁVA Z PODROBNÉ VIZUÁLNÍ PROHLÍDKY***

<b>MOST PŘES POTOK HLUBOČEK V HLUBOČKÁCH</b>			
<b>TÚ 2191 Olomouc hl. n. - Krnov</b>		<b>Evid. km 12,836</b>	
Objekt: most	Širá trať	Vžitý název:	
Počet otvorů: 2	Počet kolejí na mostě: 1	Elektrizace: ne	
Rychlost na mostě / traťová: 70 / 70 km / h	Traťová třída zatížení s přidruženou rychlostí: C3 / 70	Datum prohlídky: 29. 07. 2020

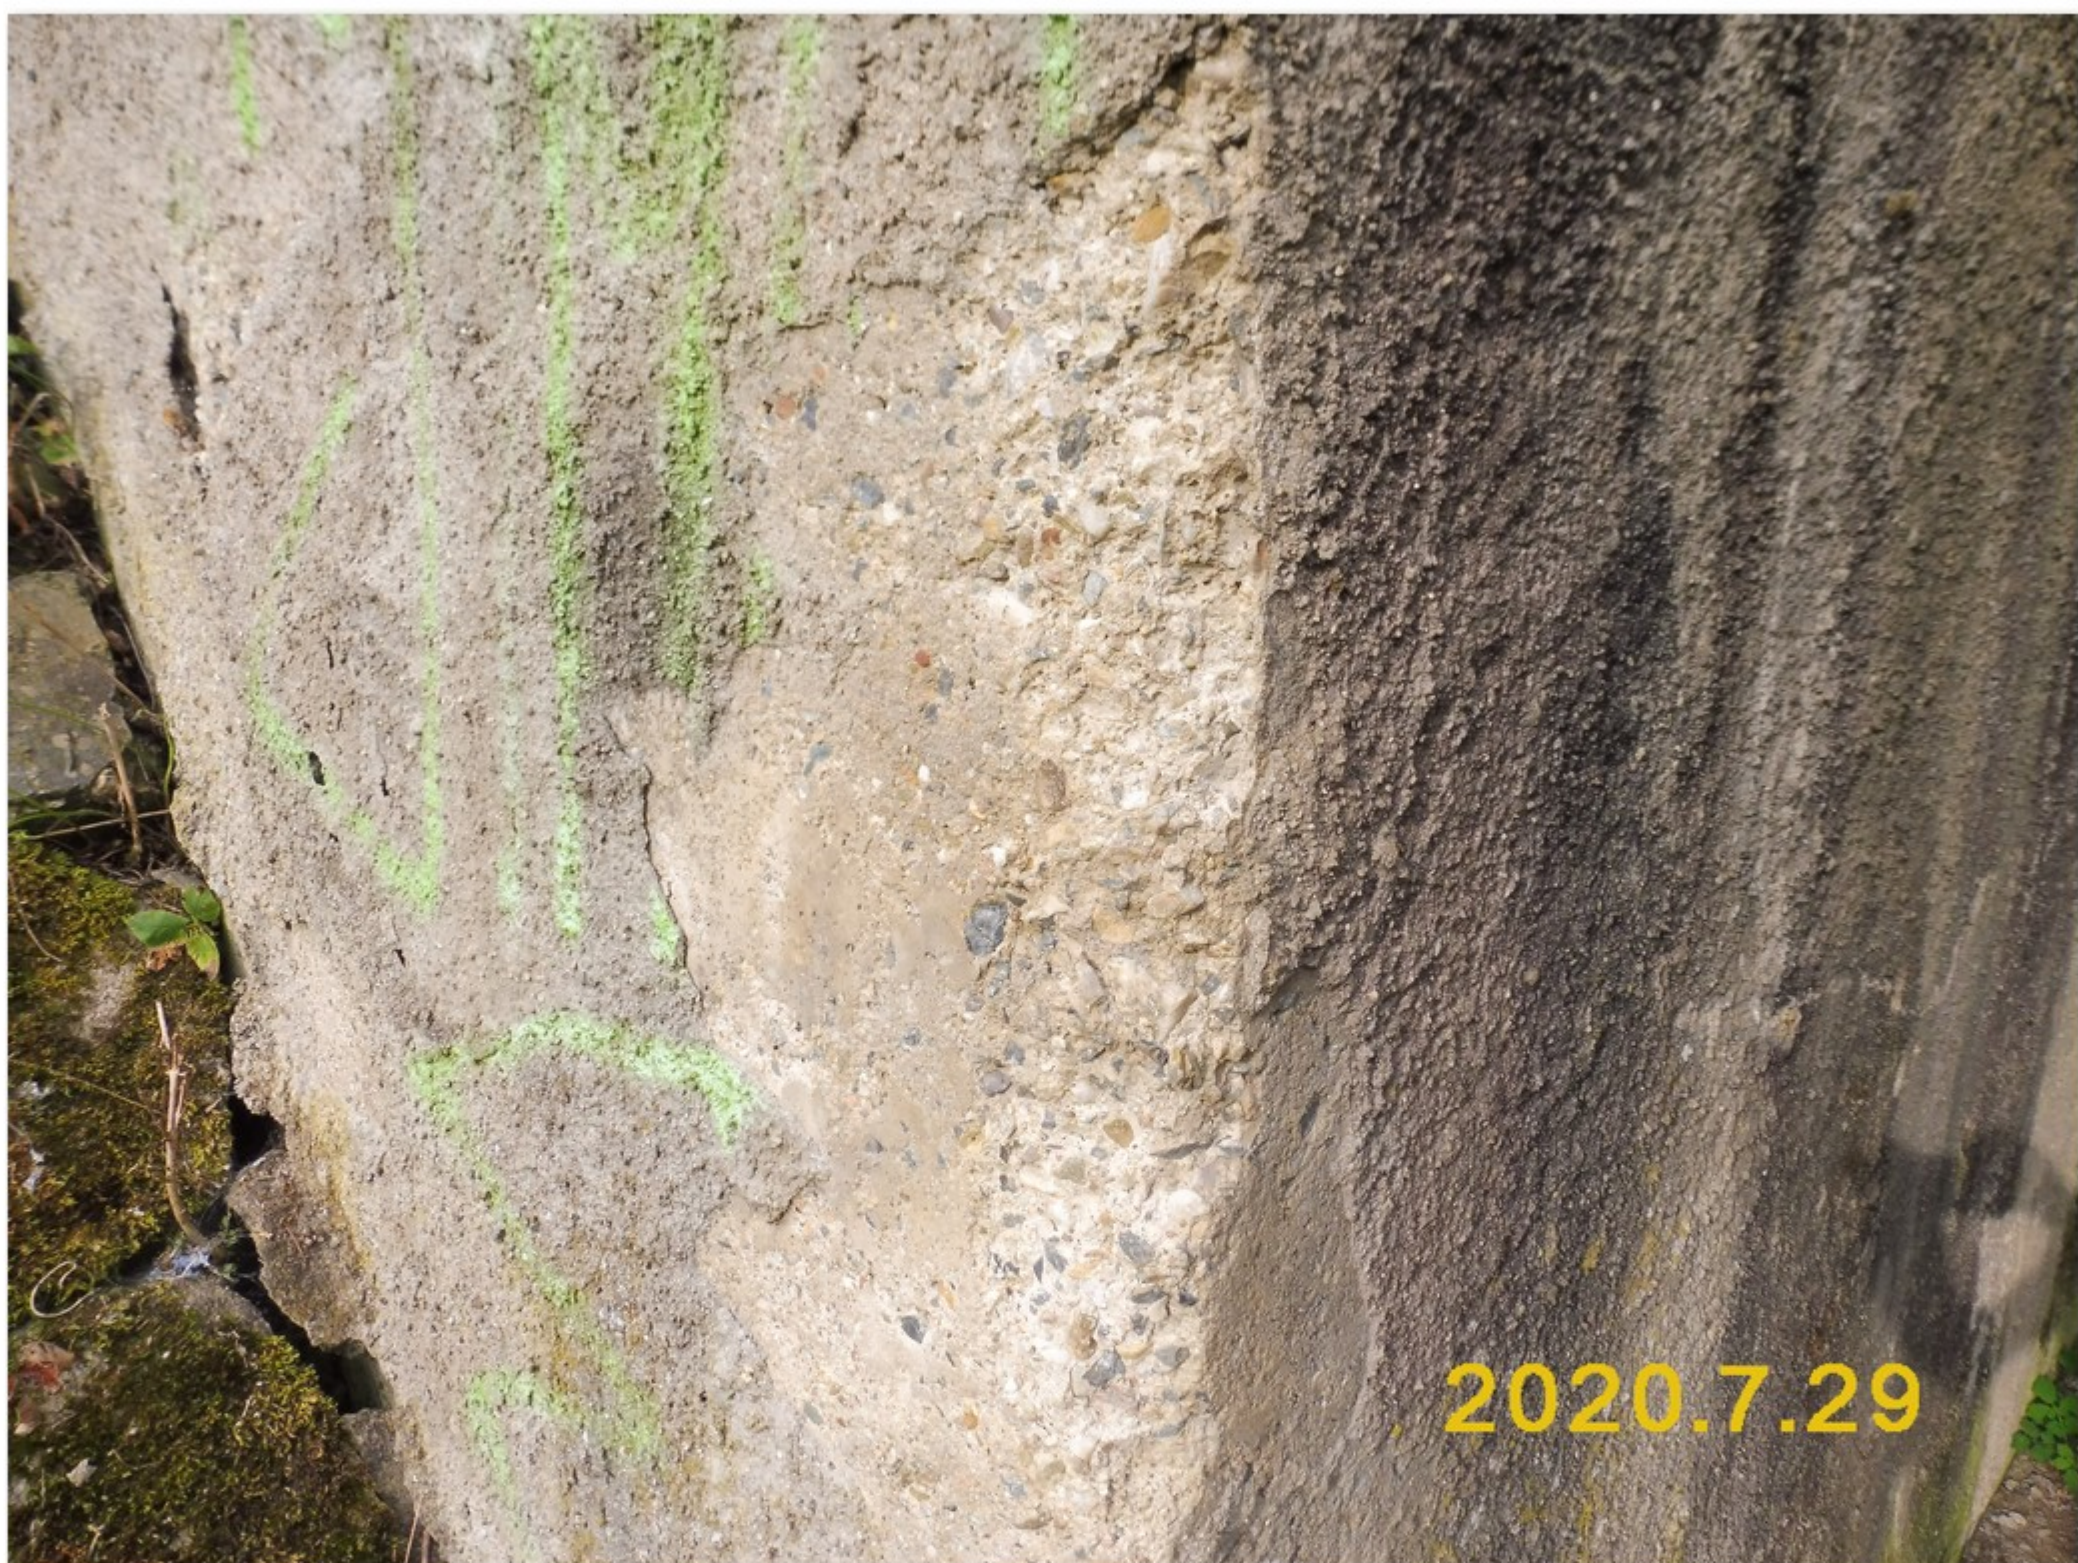
1.2-12 Pravé křídlo opěry 1 - odpadnutá omítka - degradace betonu

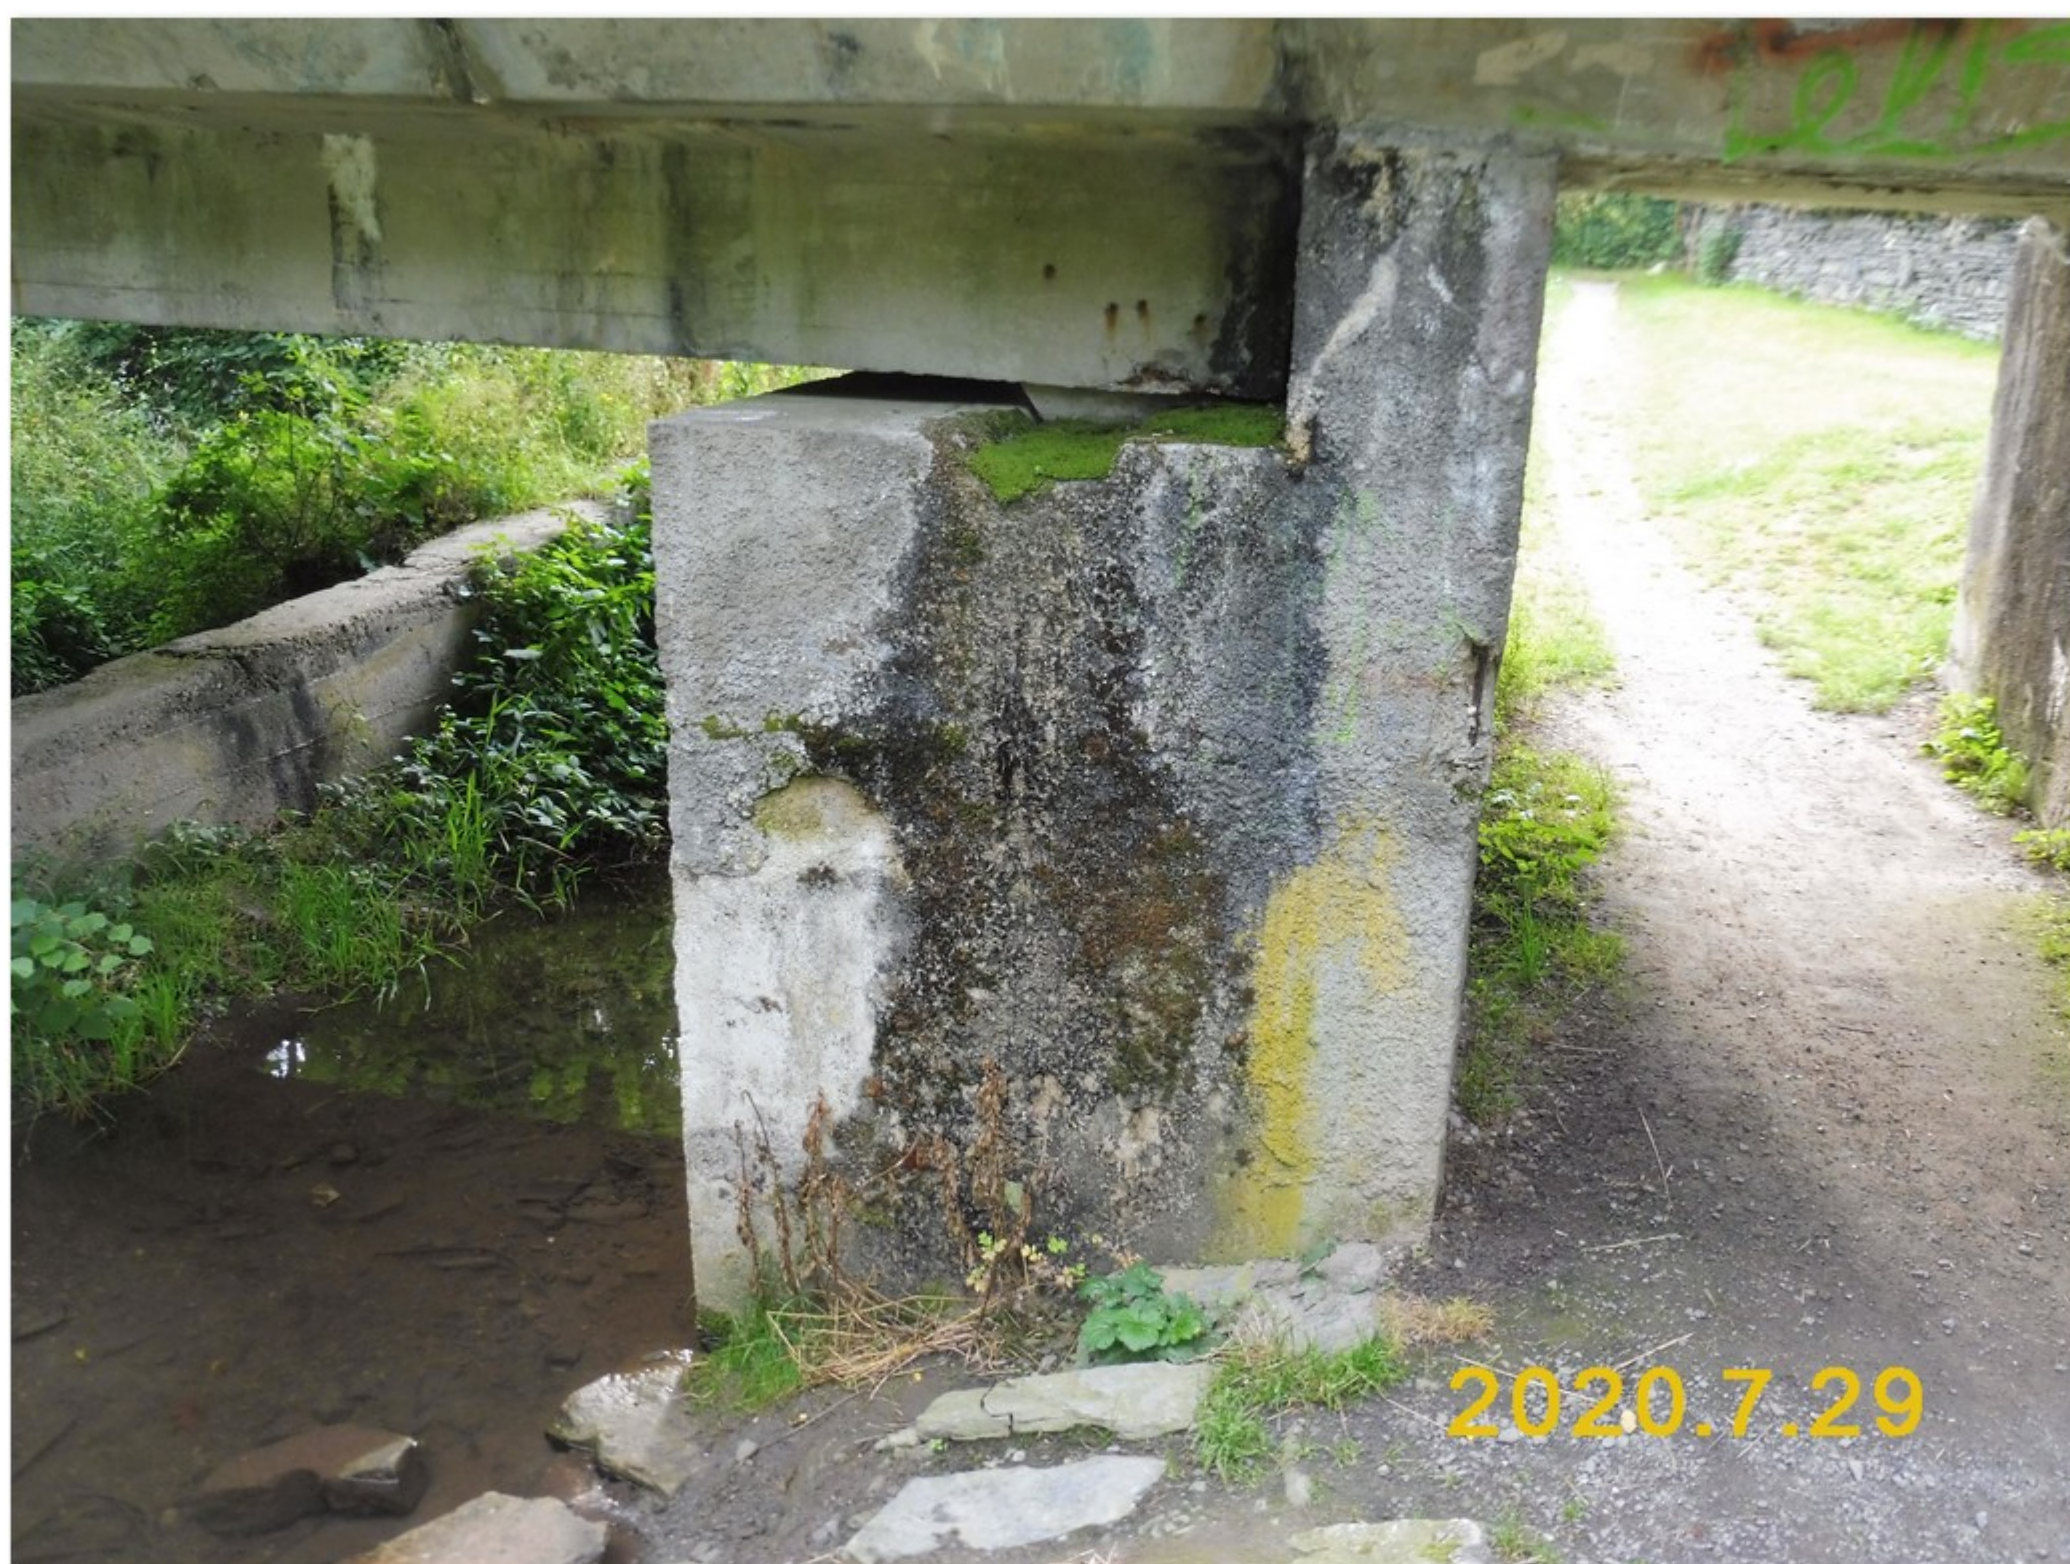
1.2-13 Odpadnutá omítka a degradace betonu na pravém rohu opěry 1

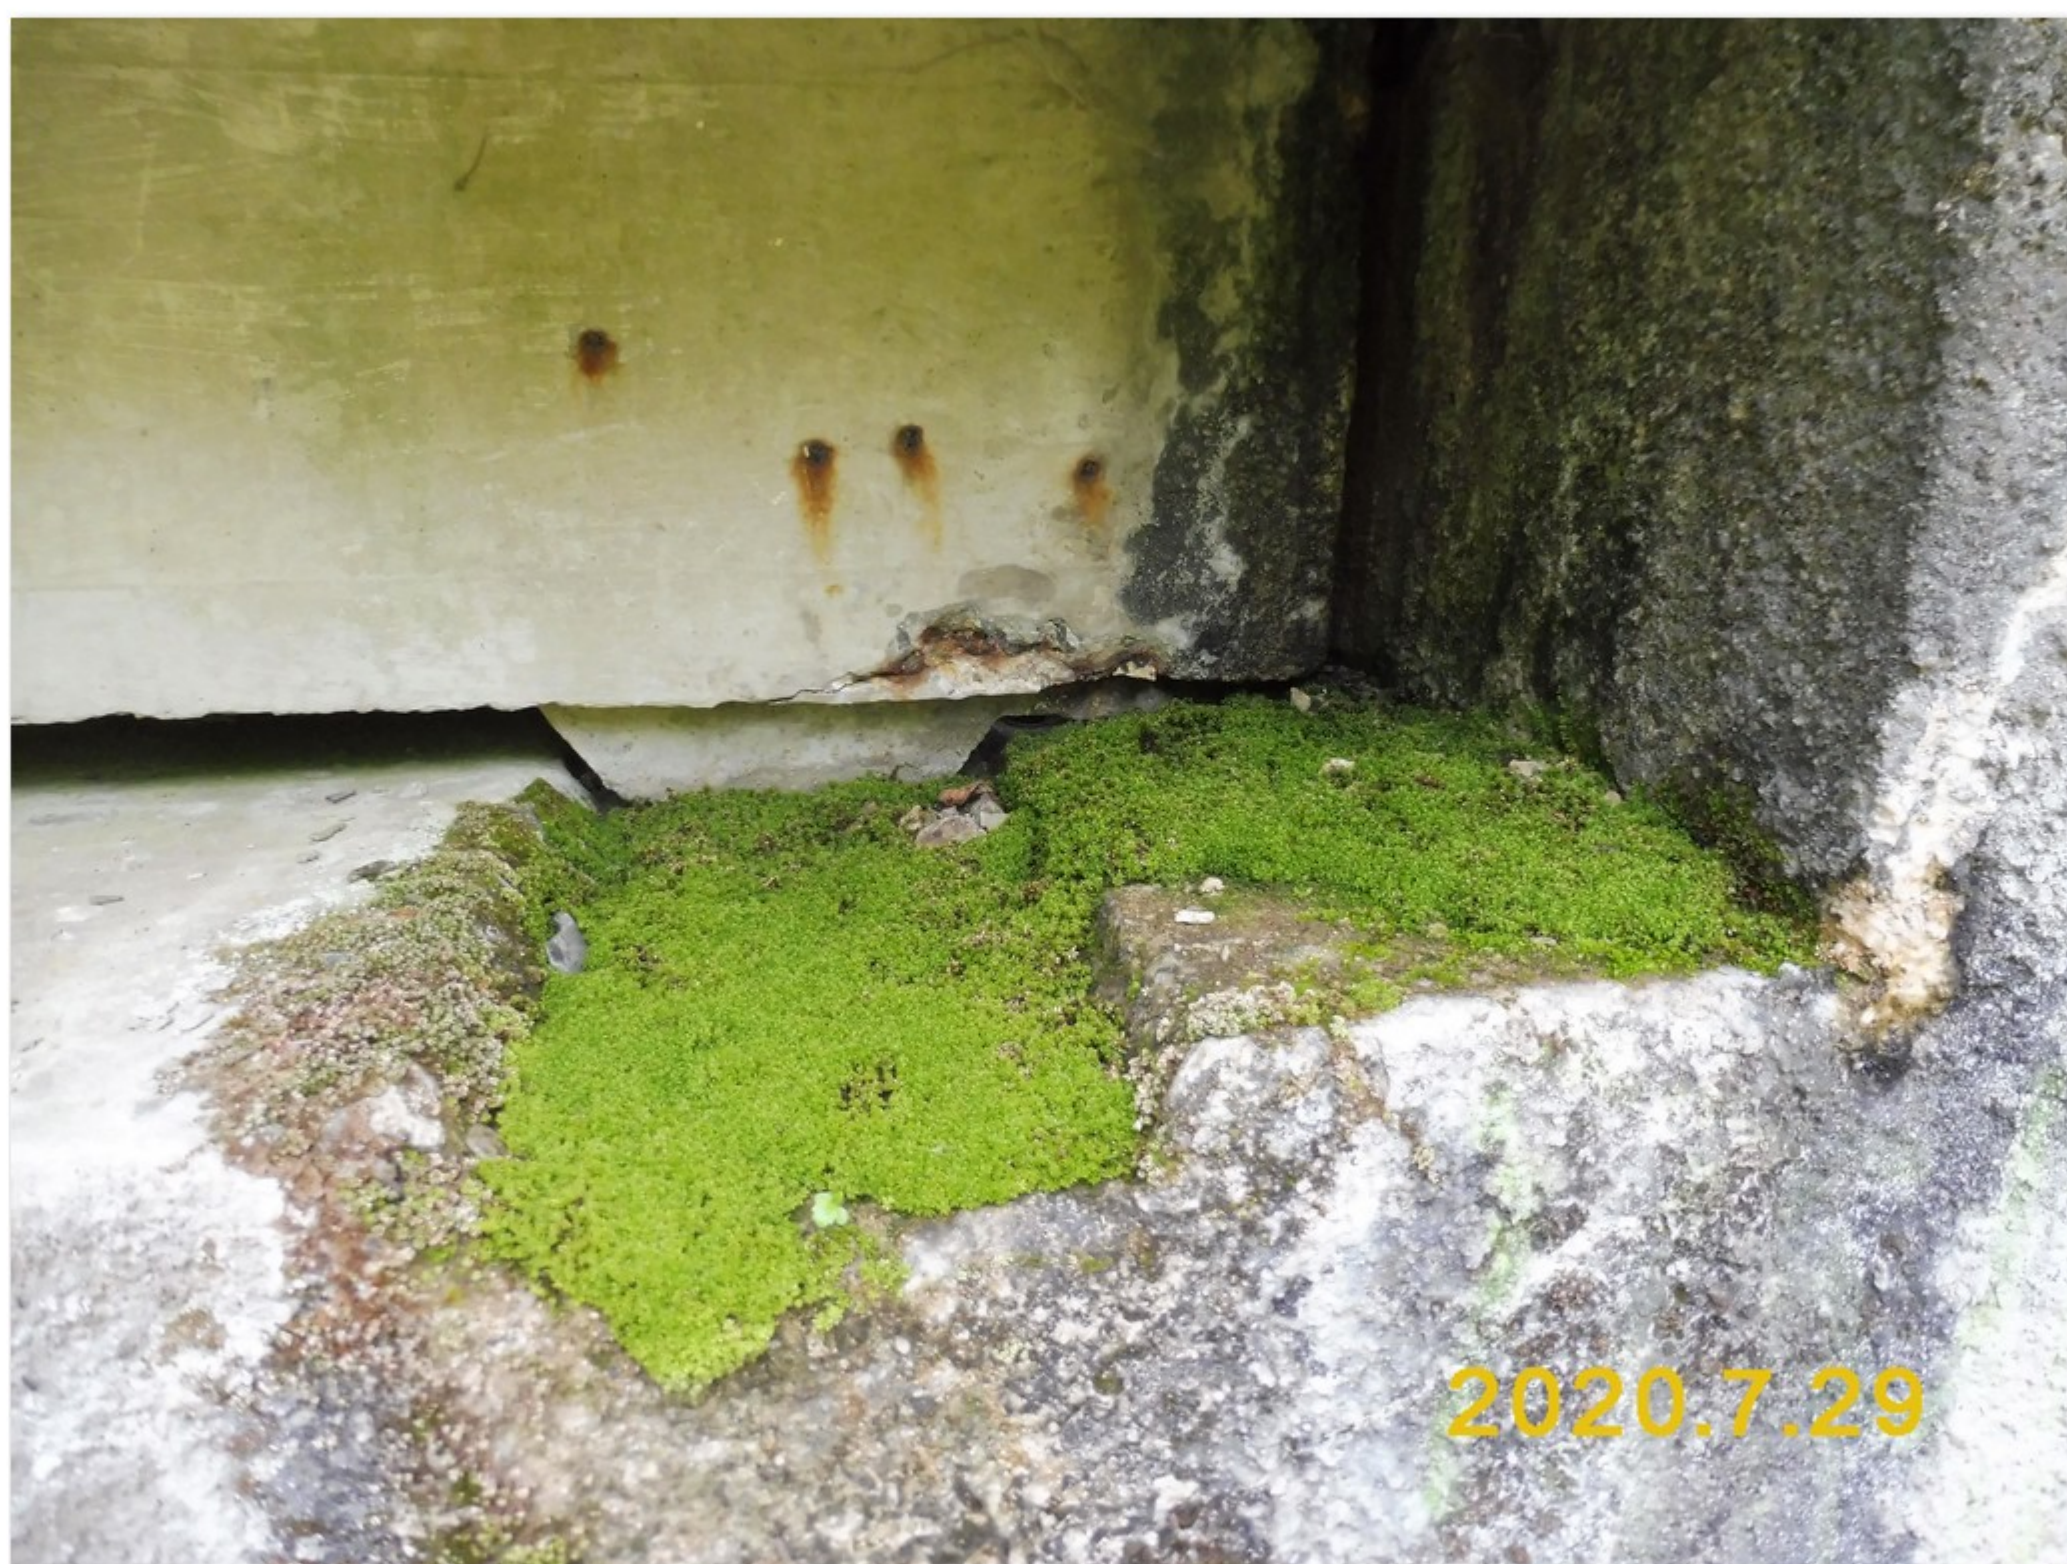
1.2-26 Závěrná zídka na levém čele podpěry 2 - trhliny s průsaky a inkrustacemi

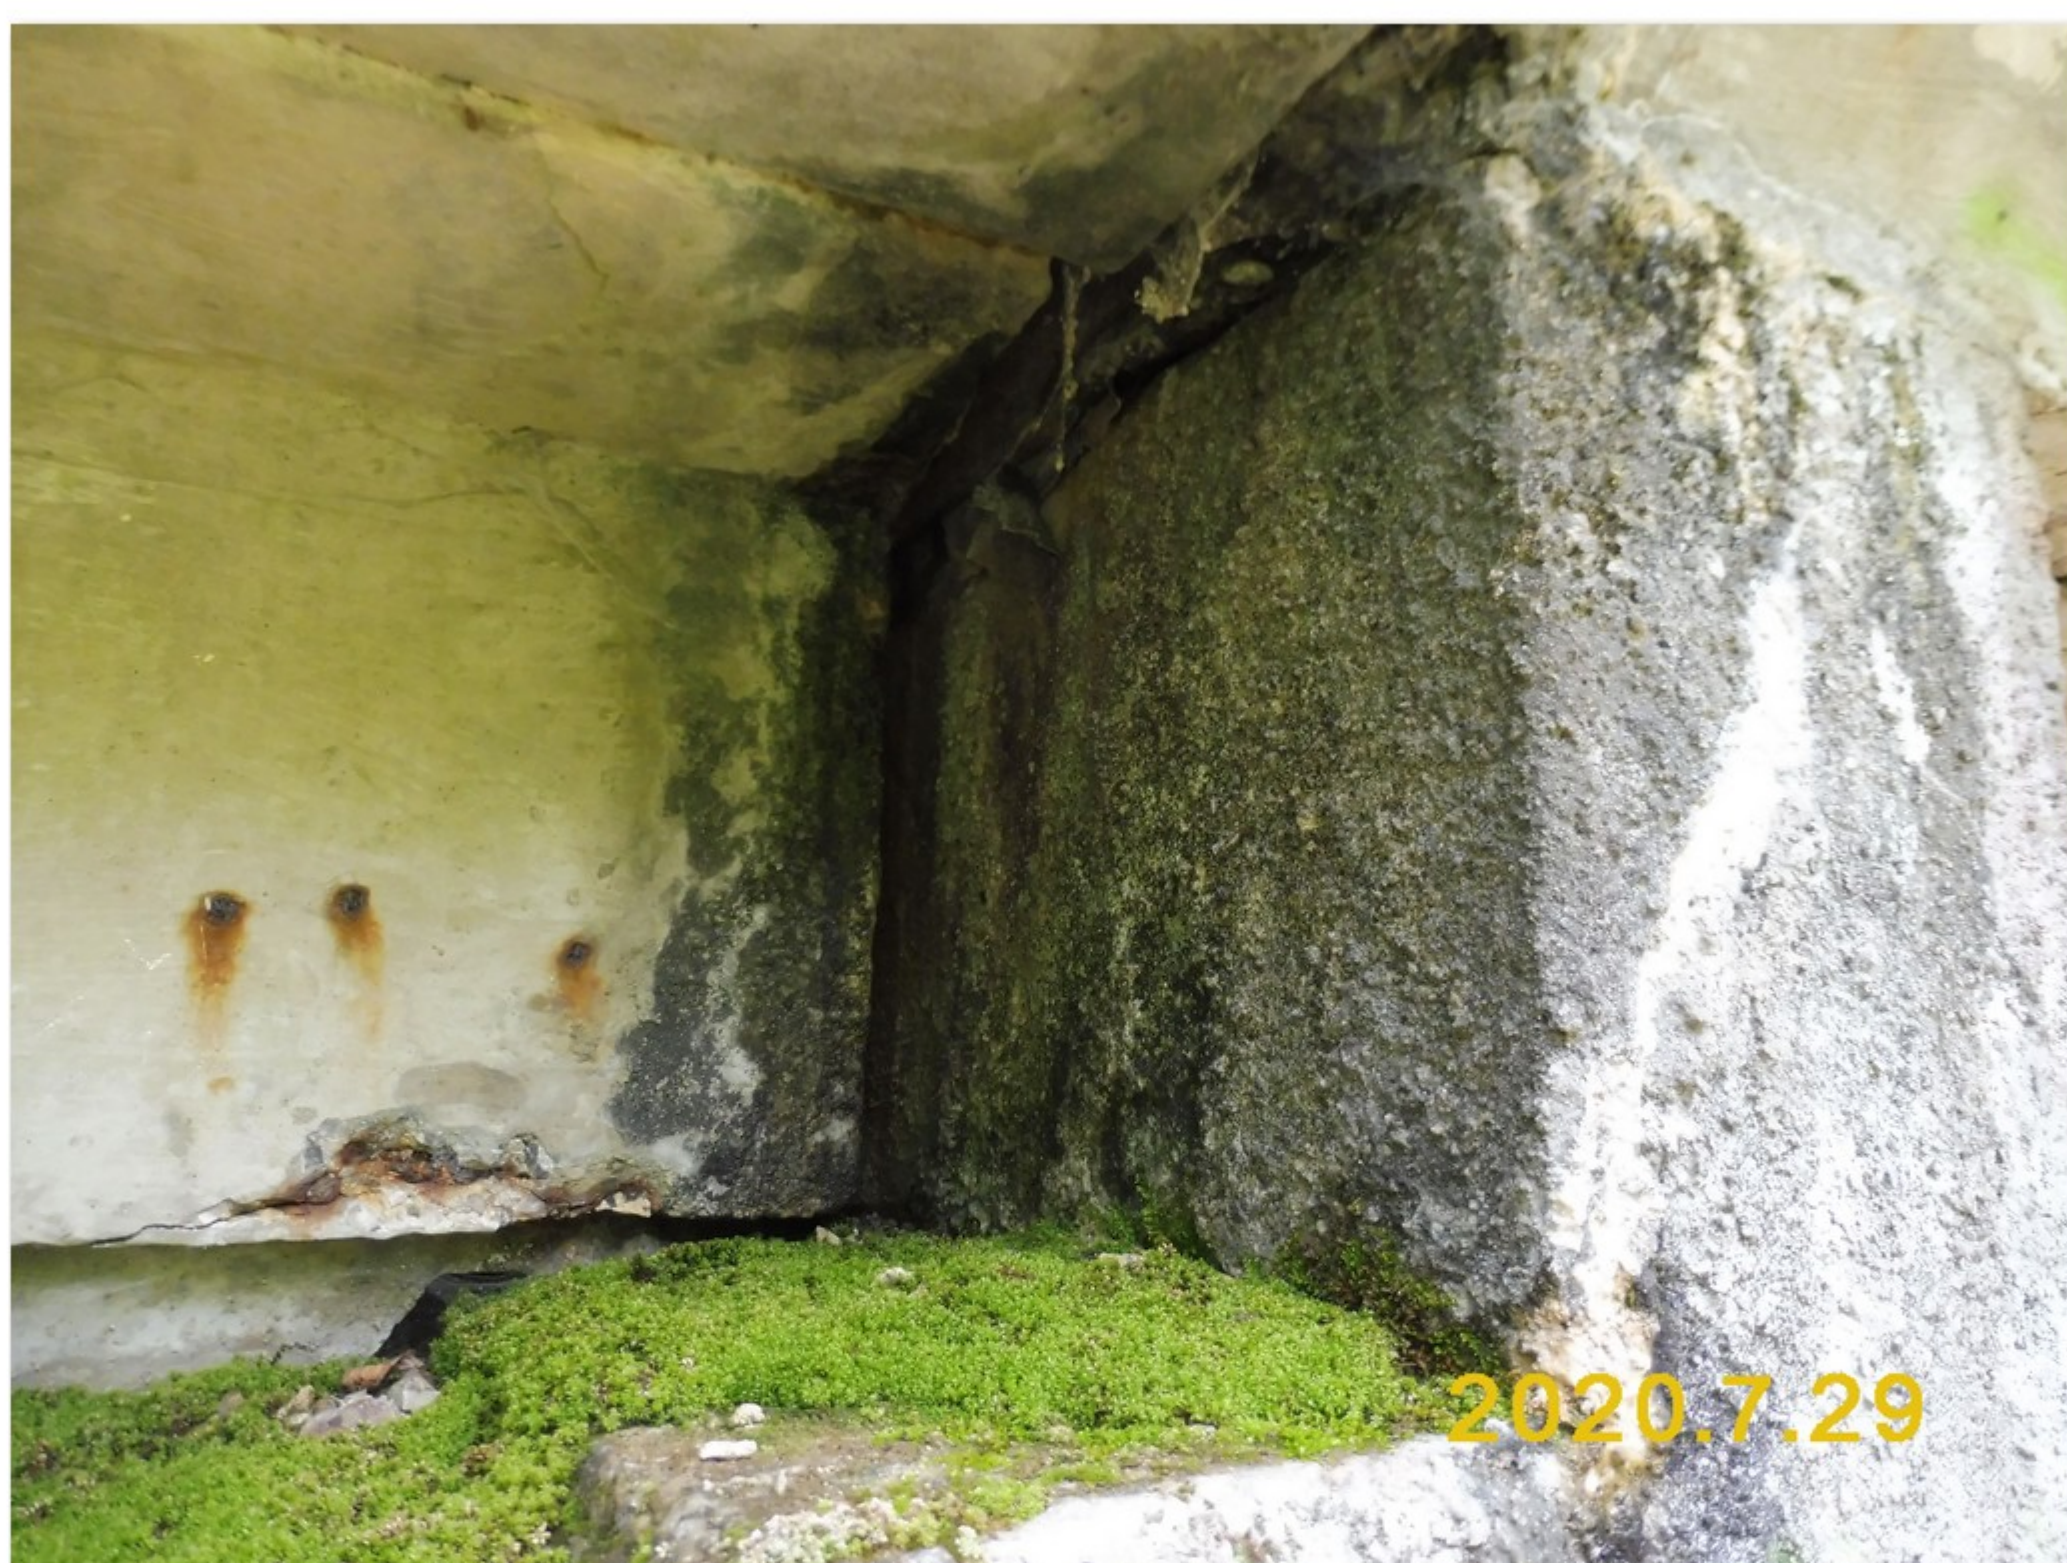
1.2-27 Vegetace rostoucí na úložném prahu u levého čela podpěry 2

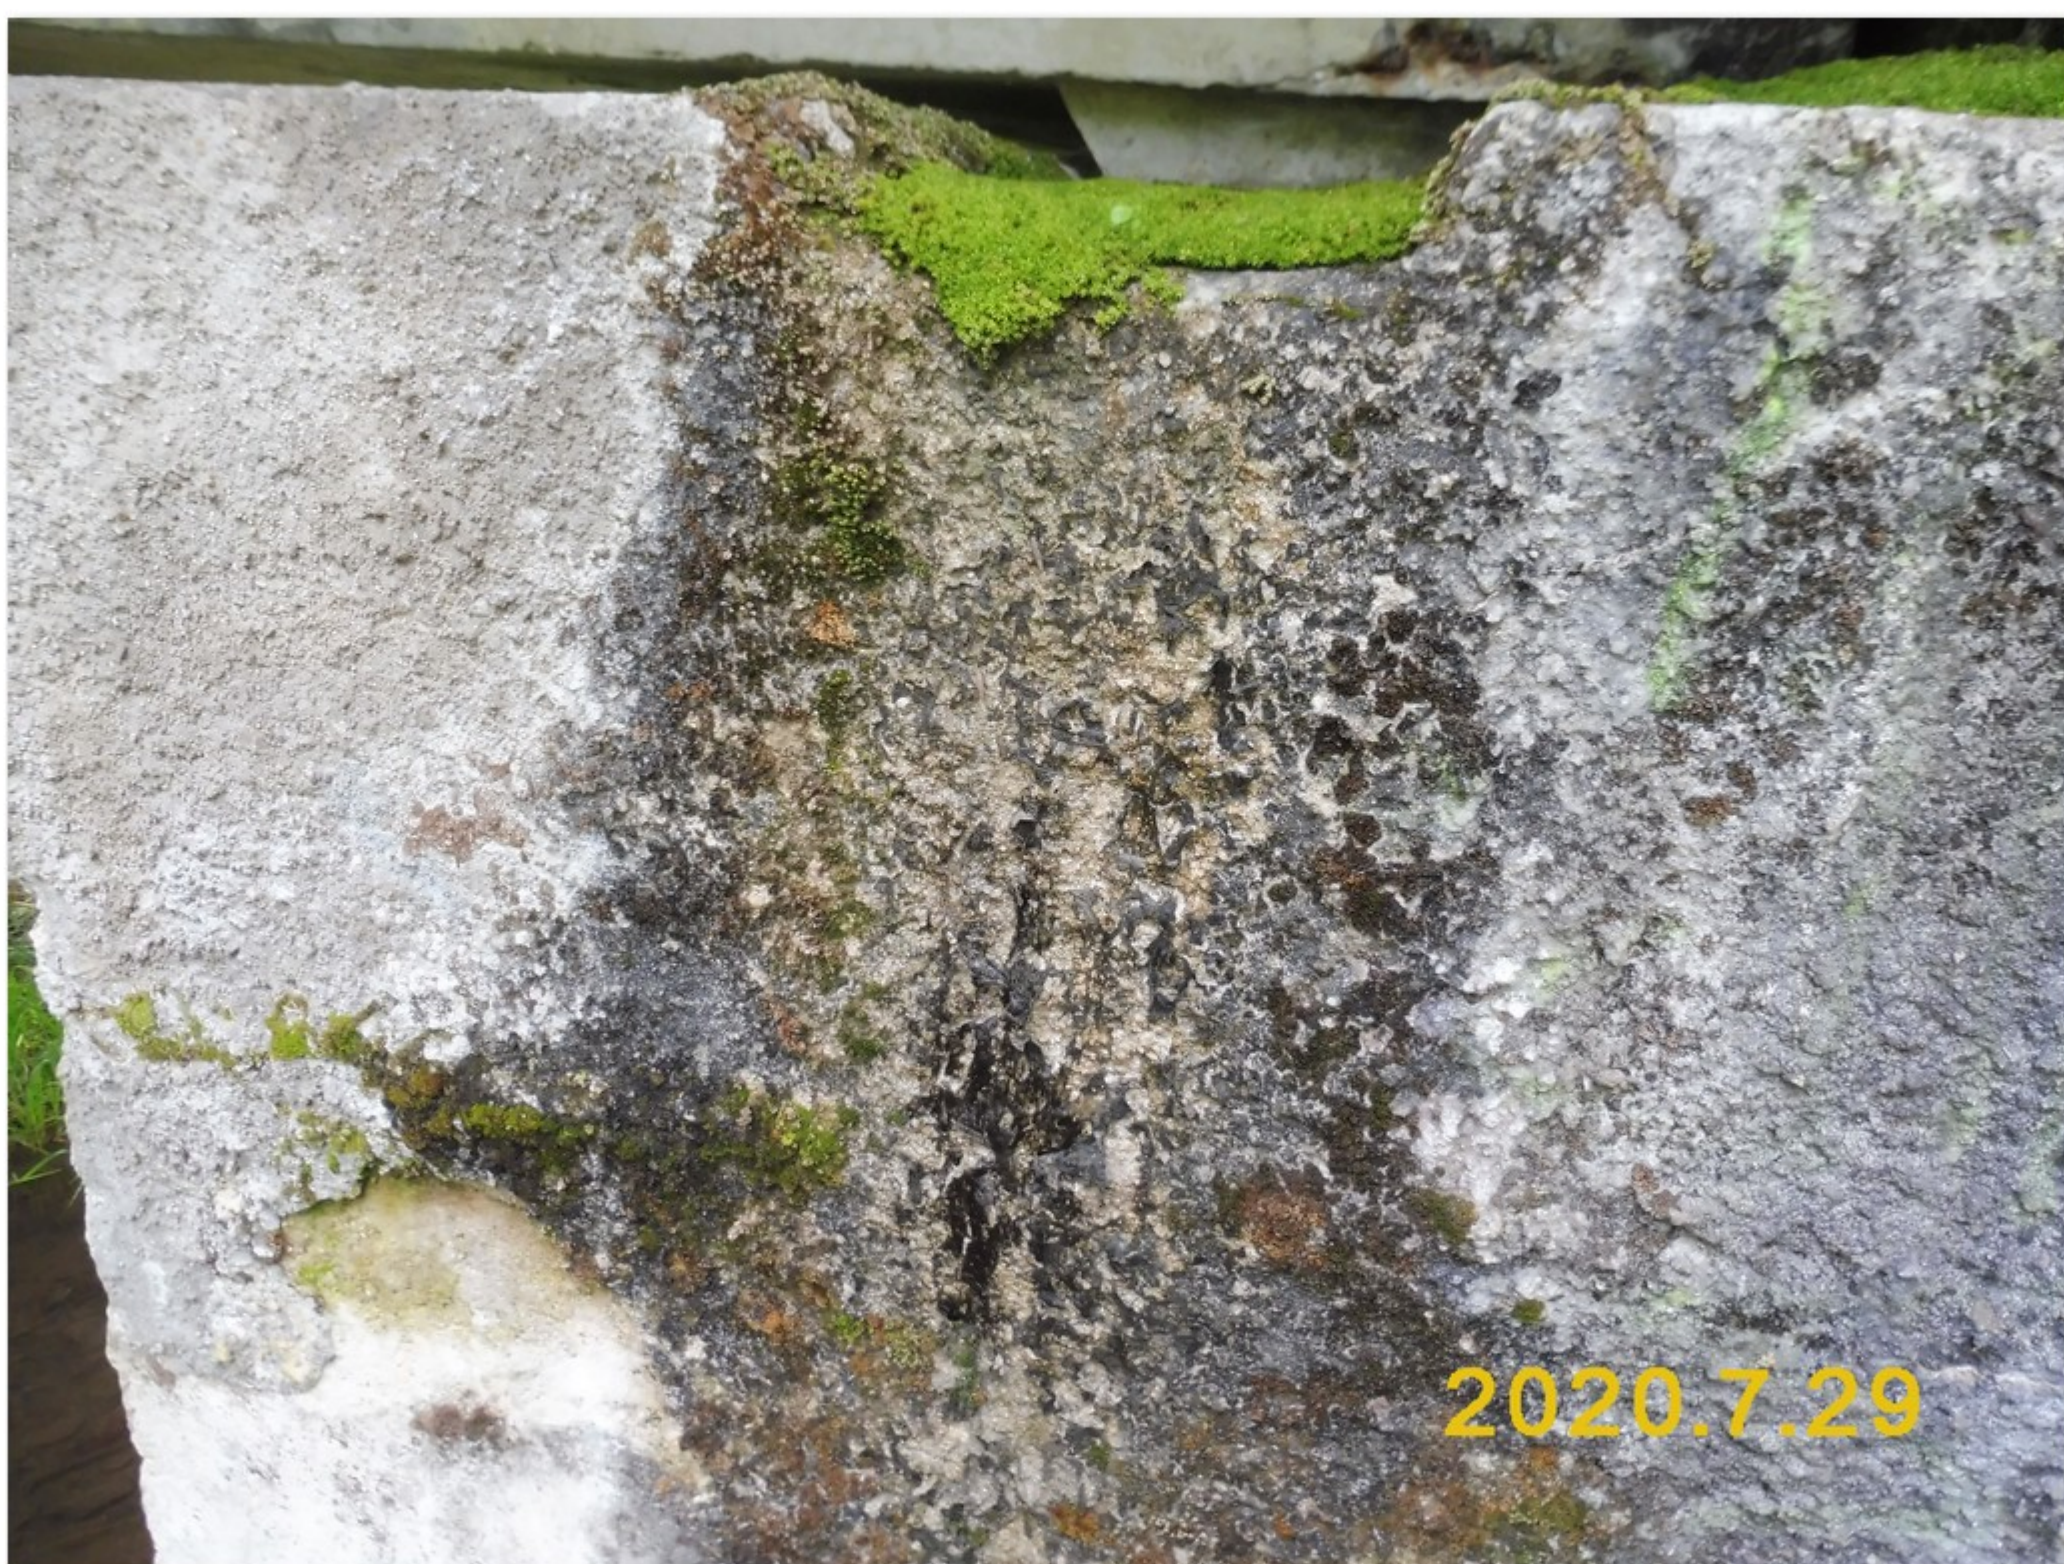
Zatékání přes příčnou dilatační spáru mezi konci nosných konstrukcí K01 a K02 na úložný práh a horní povrch závěrné zídky. Příčinou zatékání je absence odvodnění dilatační spáry, protože v tomto místě je izolace přerušena, příp. i porucha samotné izolace. V době prohlídky na několika místech mokro, někde i uchycená vegetace (řasy, mechy). V lici, a především na levém čele několik míst s inkrustacemi. Na horním povrchu úložného prahu splavený degradovaný beton. V pracovní spáře mezi dříkem a úložným prahem známky vody pronikající z horního povrchu úložného prahu. Omítka odpadná díky působení vlhkosti. Závažnost poruchy „Z2“ až „Z3“.

1.2-28 Líc závěrné zídky u levého čela podpěry 2 se stopami dlouhodobého zatékání

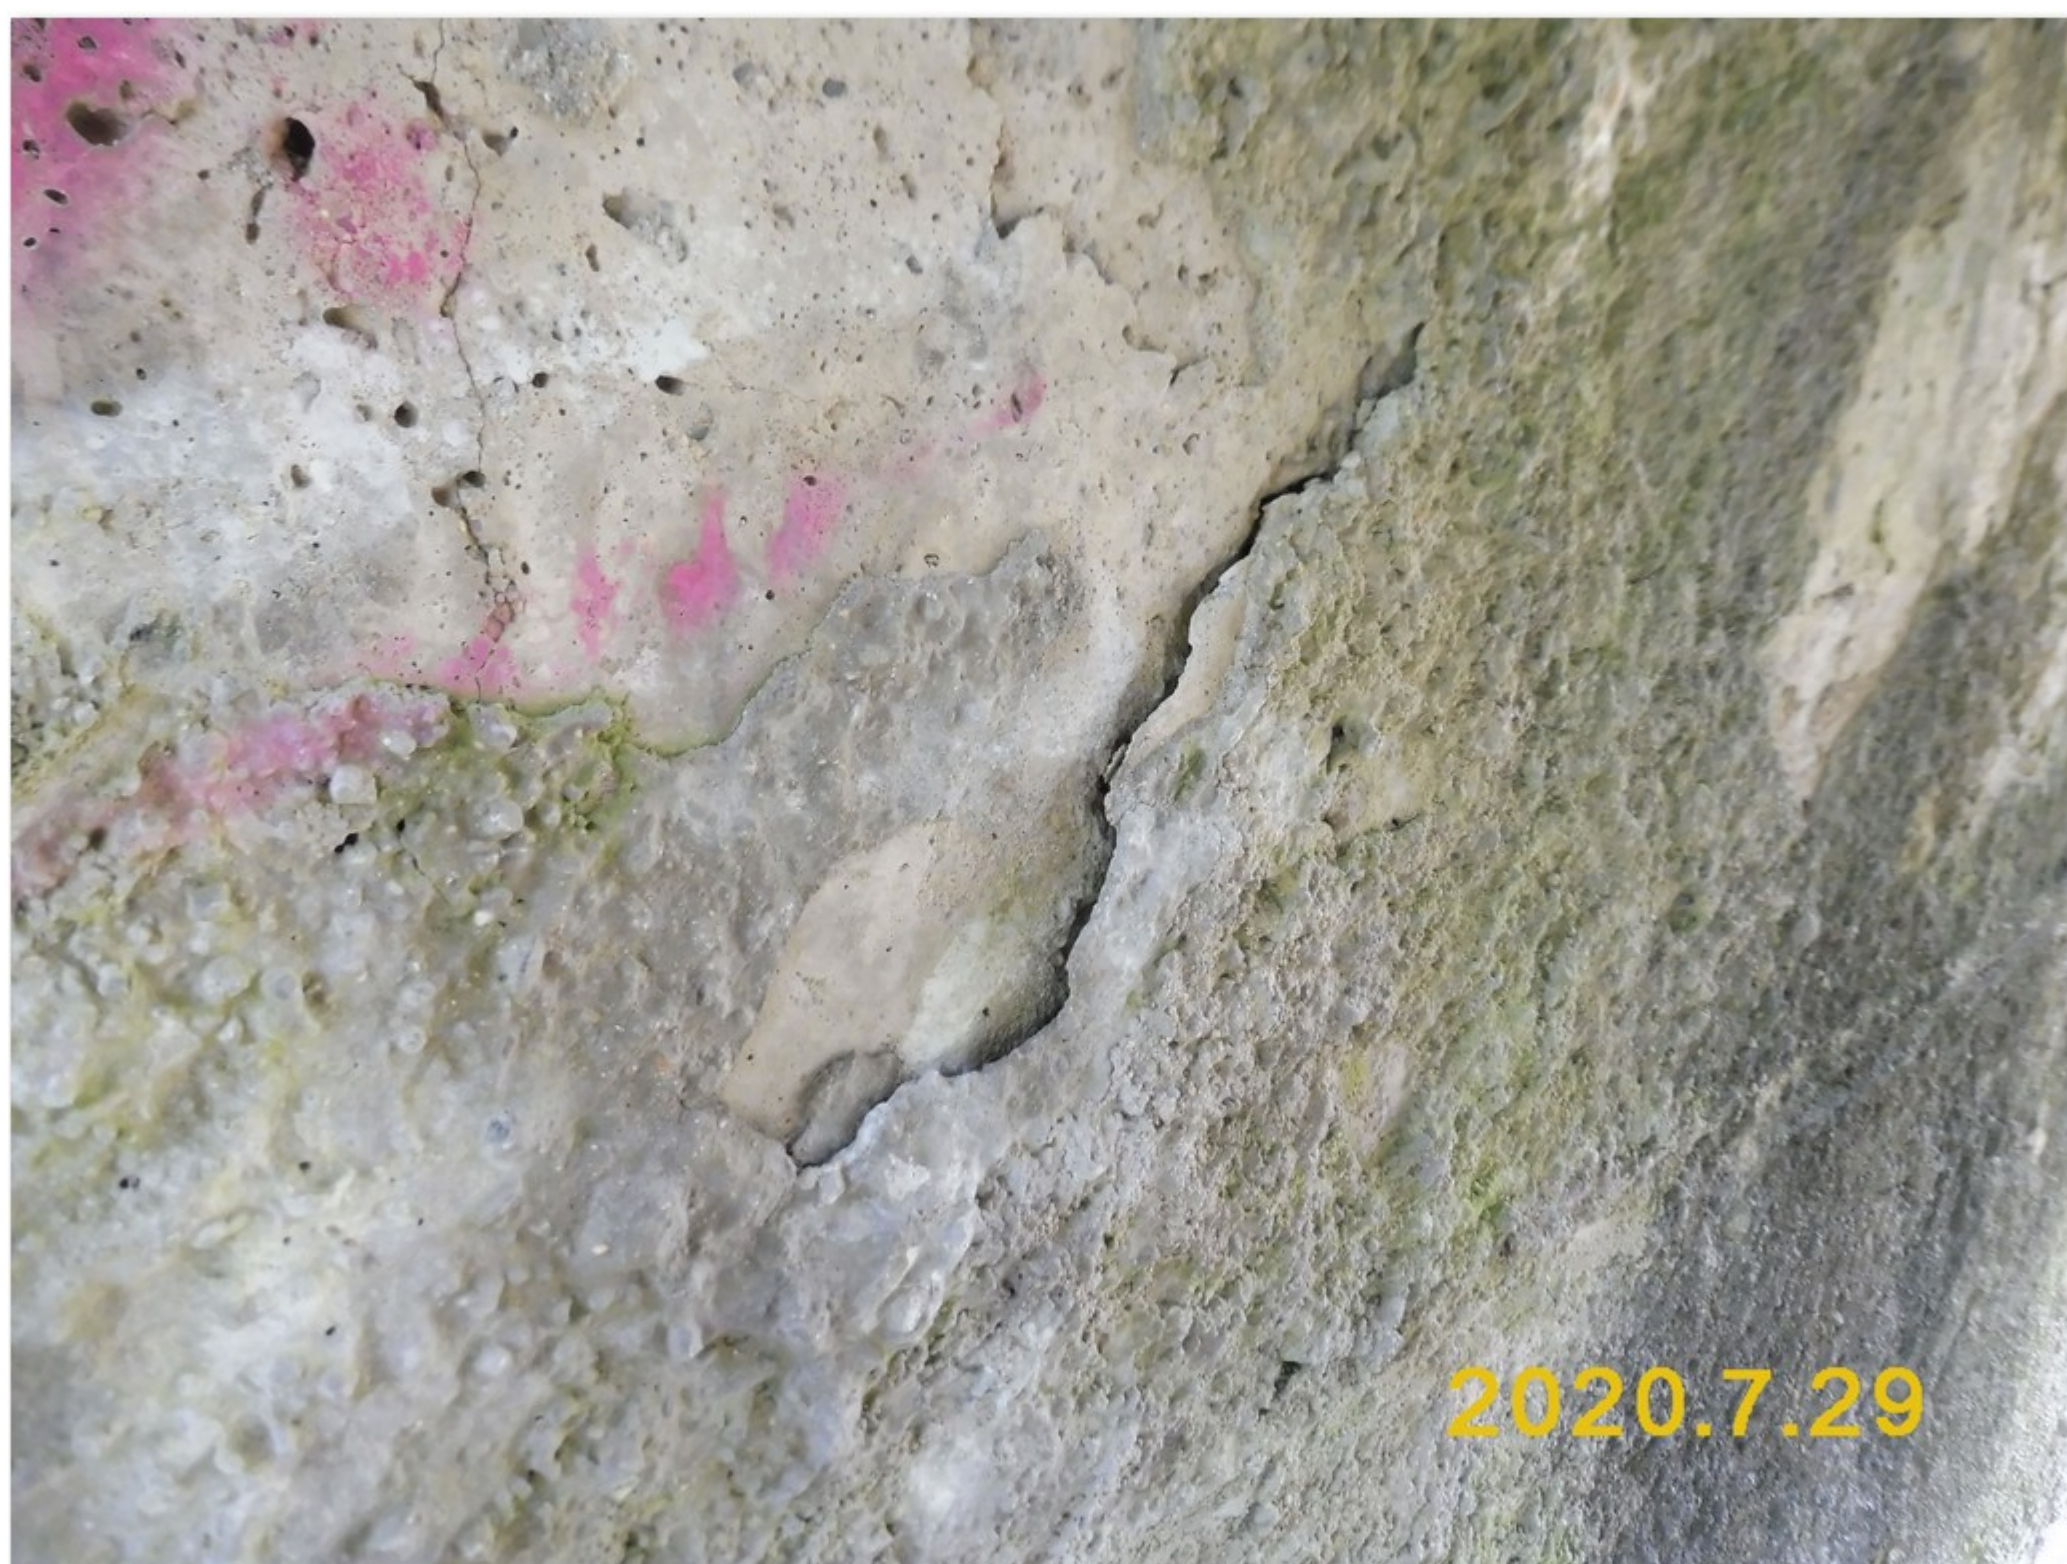
Na několika místech obnažená korodující výztuž s nedostatečným krytím, beton odlomený působením rozpínavých účinků korozních zplodin, odpadnutá omítka. Závažnost poruchy „Z2“.

1.2-30 Levý roh podpěry 2 v 1. poli - koroze výztuže - beton odlomený působením  
korozních zplodin

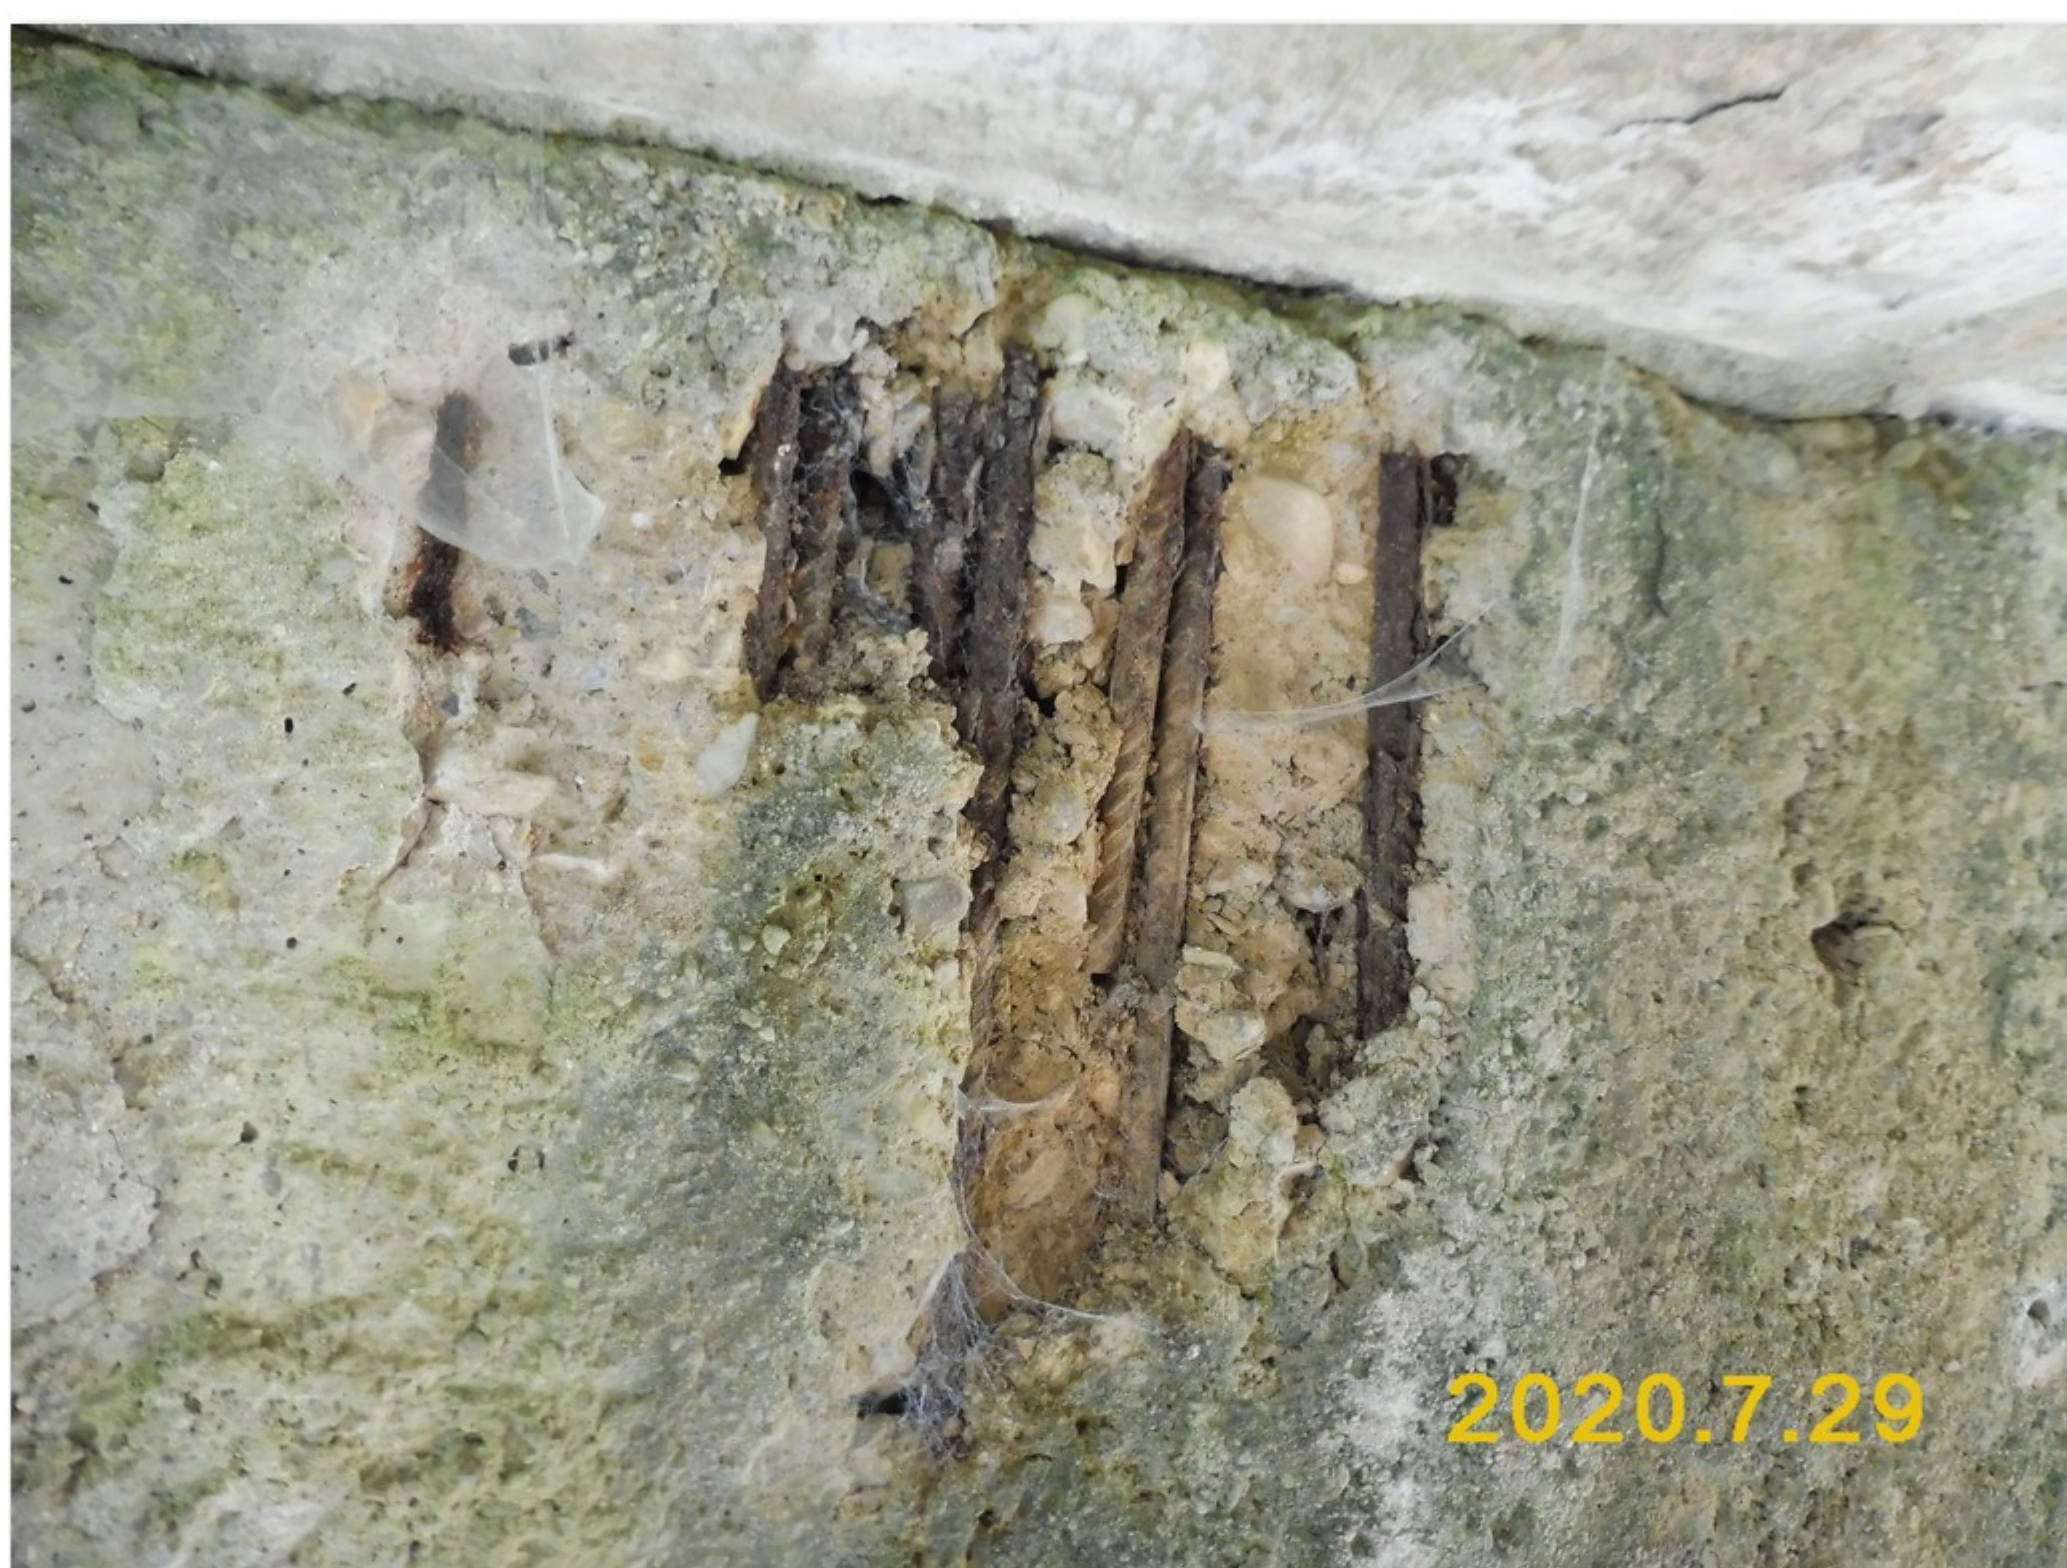
1.2-31 Trhliny a odpadaná omítka v líci podpěry 2 v 1. poli
