Správa železnic, státní organizace

## ***ZPRÁVA Z PODROBNÉ VIZUÁLNÍ PROHLÍDKY***

<b>MOST PŘES POTOK HLUBOČEK V HLUBOČKÁCH</b>			
<b>TÚ 2191 Olomouc hl. n. - Krnov</b>		<b>Evid. km 12,836</b>	
Objekt: most	Širá trať	Vžitý název:	
Počet otvorů: 2	Počet kolejí na mostě: 1	Elektrizace: ne	
Rychlost na mostě / traťová: 70 / 70 km / h	Traťová třída zatížení s přidruženou rychlostí: C3 / 70	Datum prohlídky: 29. 07. 2020

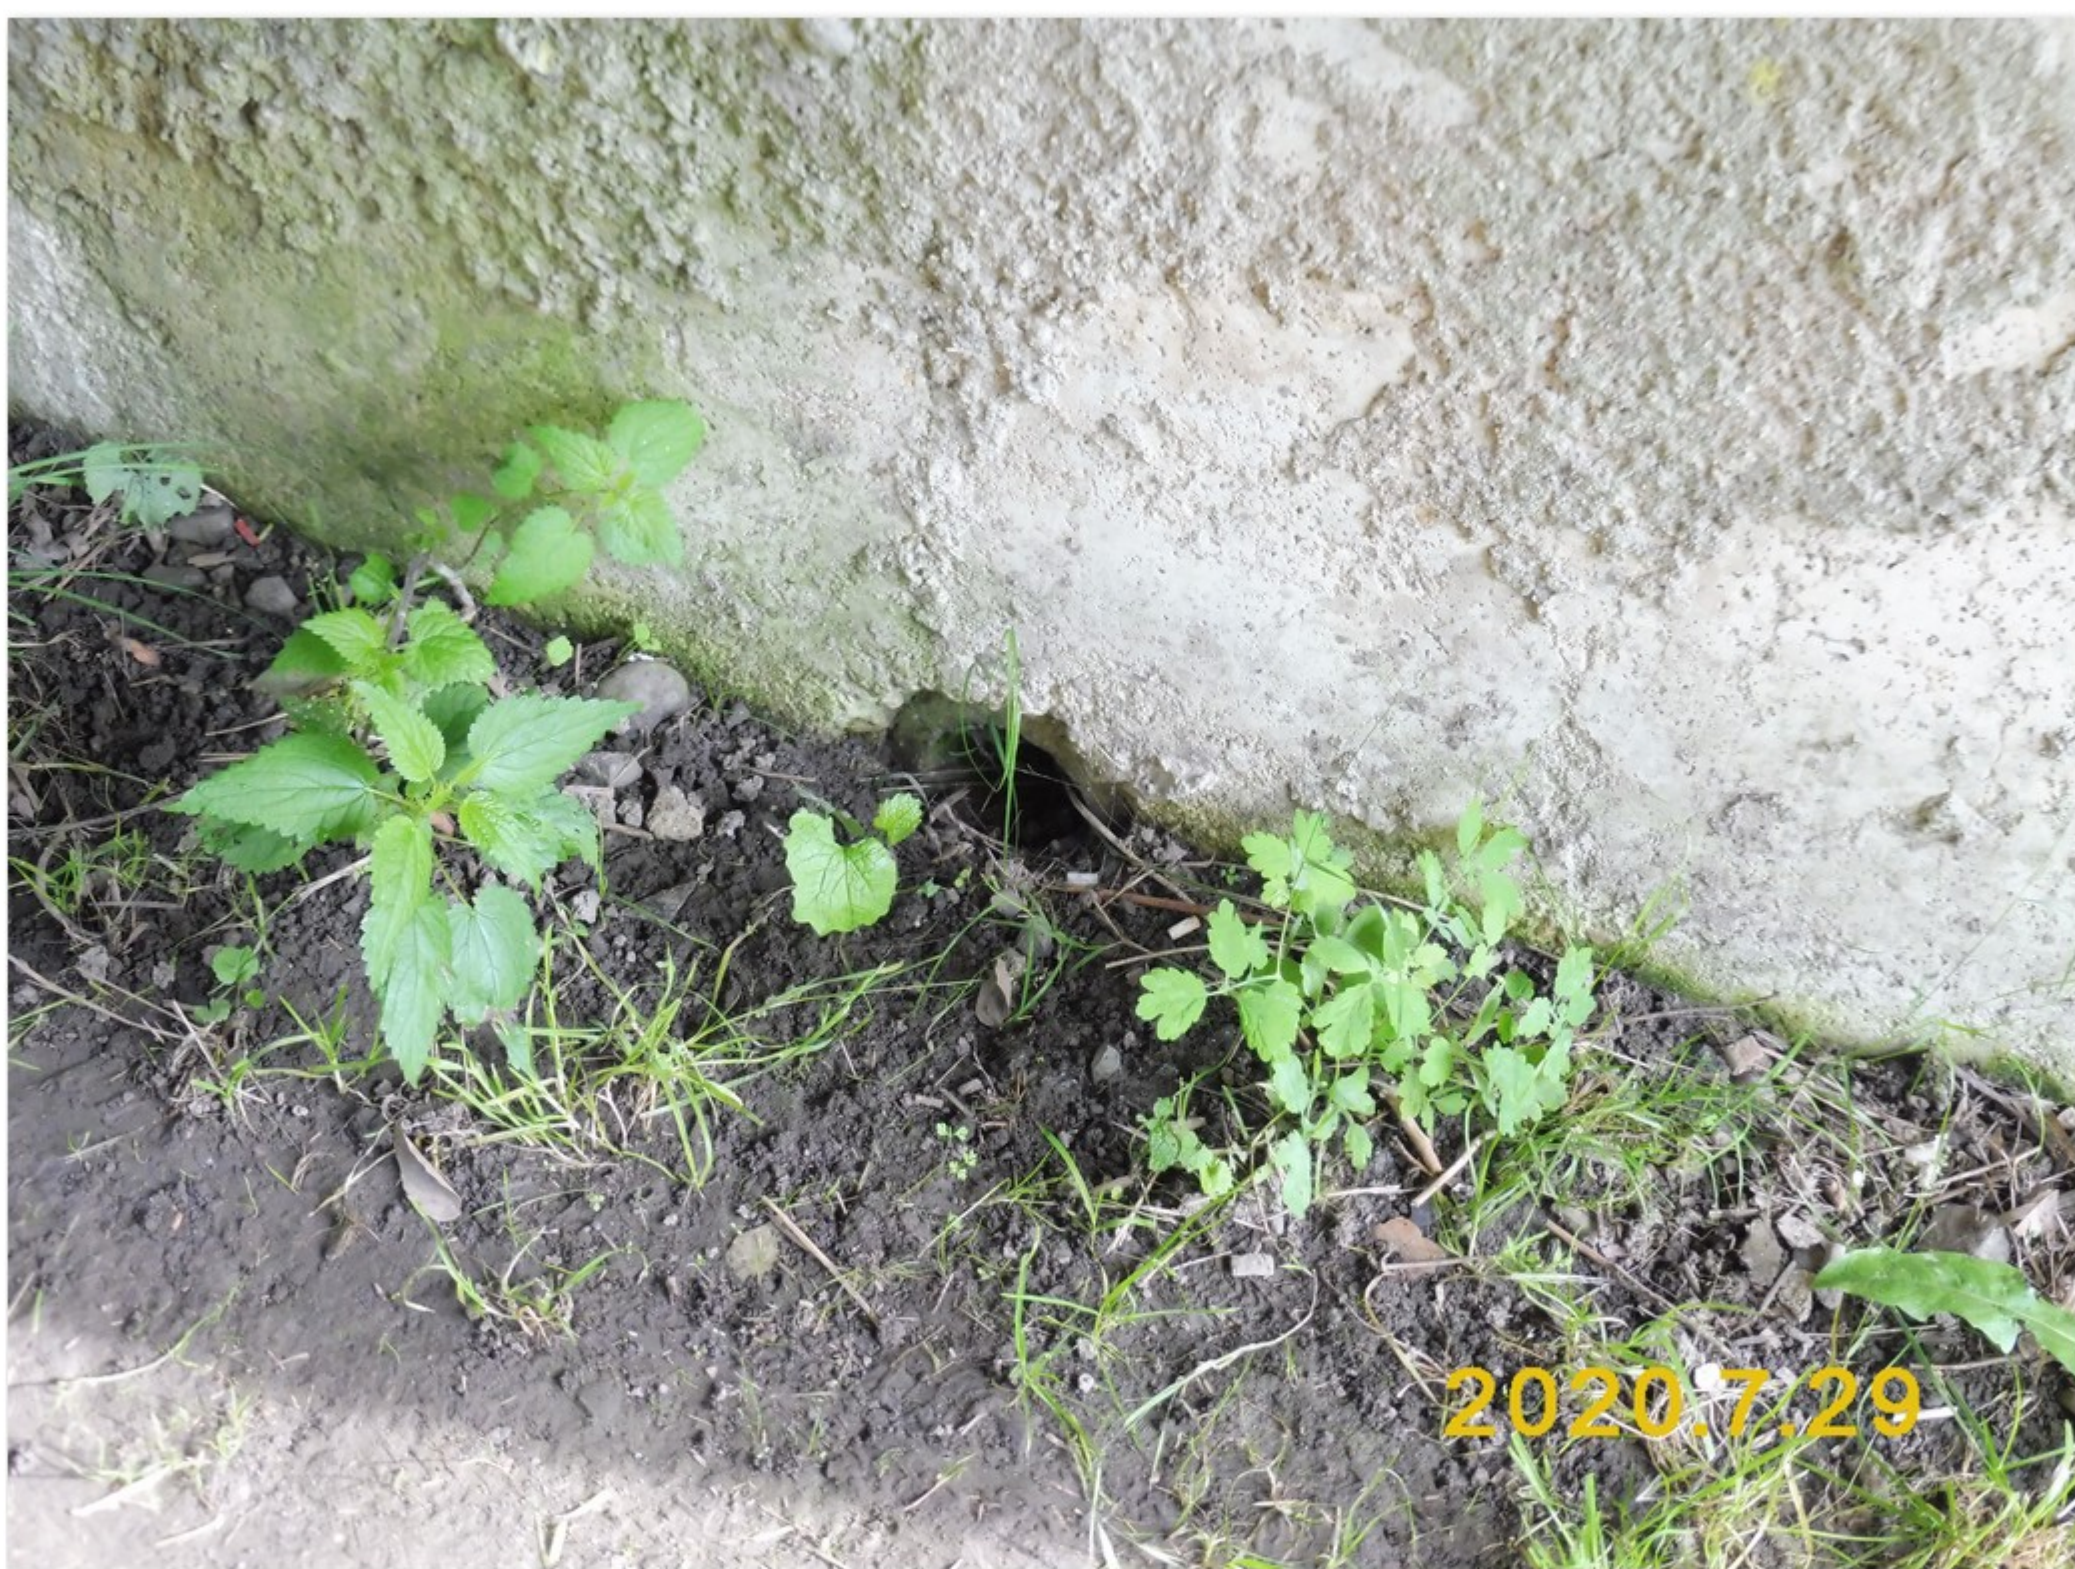
Na několika místech obnažená korodující výztuž s nedostatečným krytím, beton odlomený působením rozpínavých účinků korozních zplodin, odpadnutá omítka. Závažnost poruchy „Z2“.

1.2-32 Líc podpěry 2 v 1. poli - koroze výztuže s nedostatečným krytím - beton odlomený působením korozních zplodin

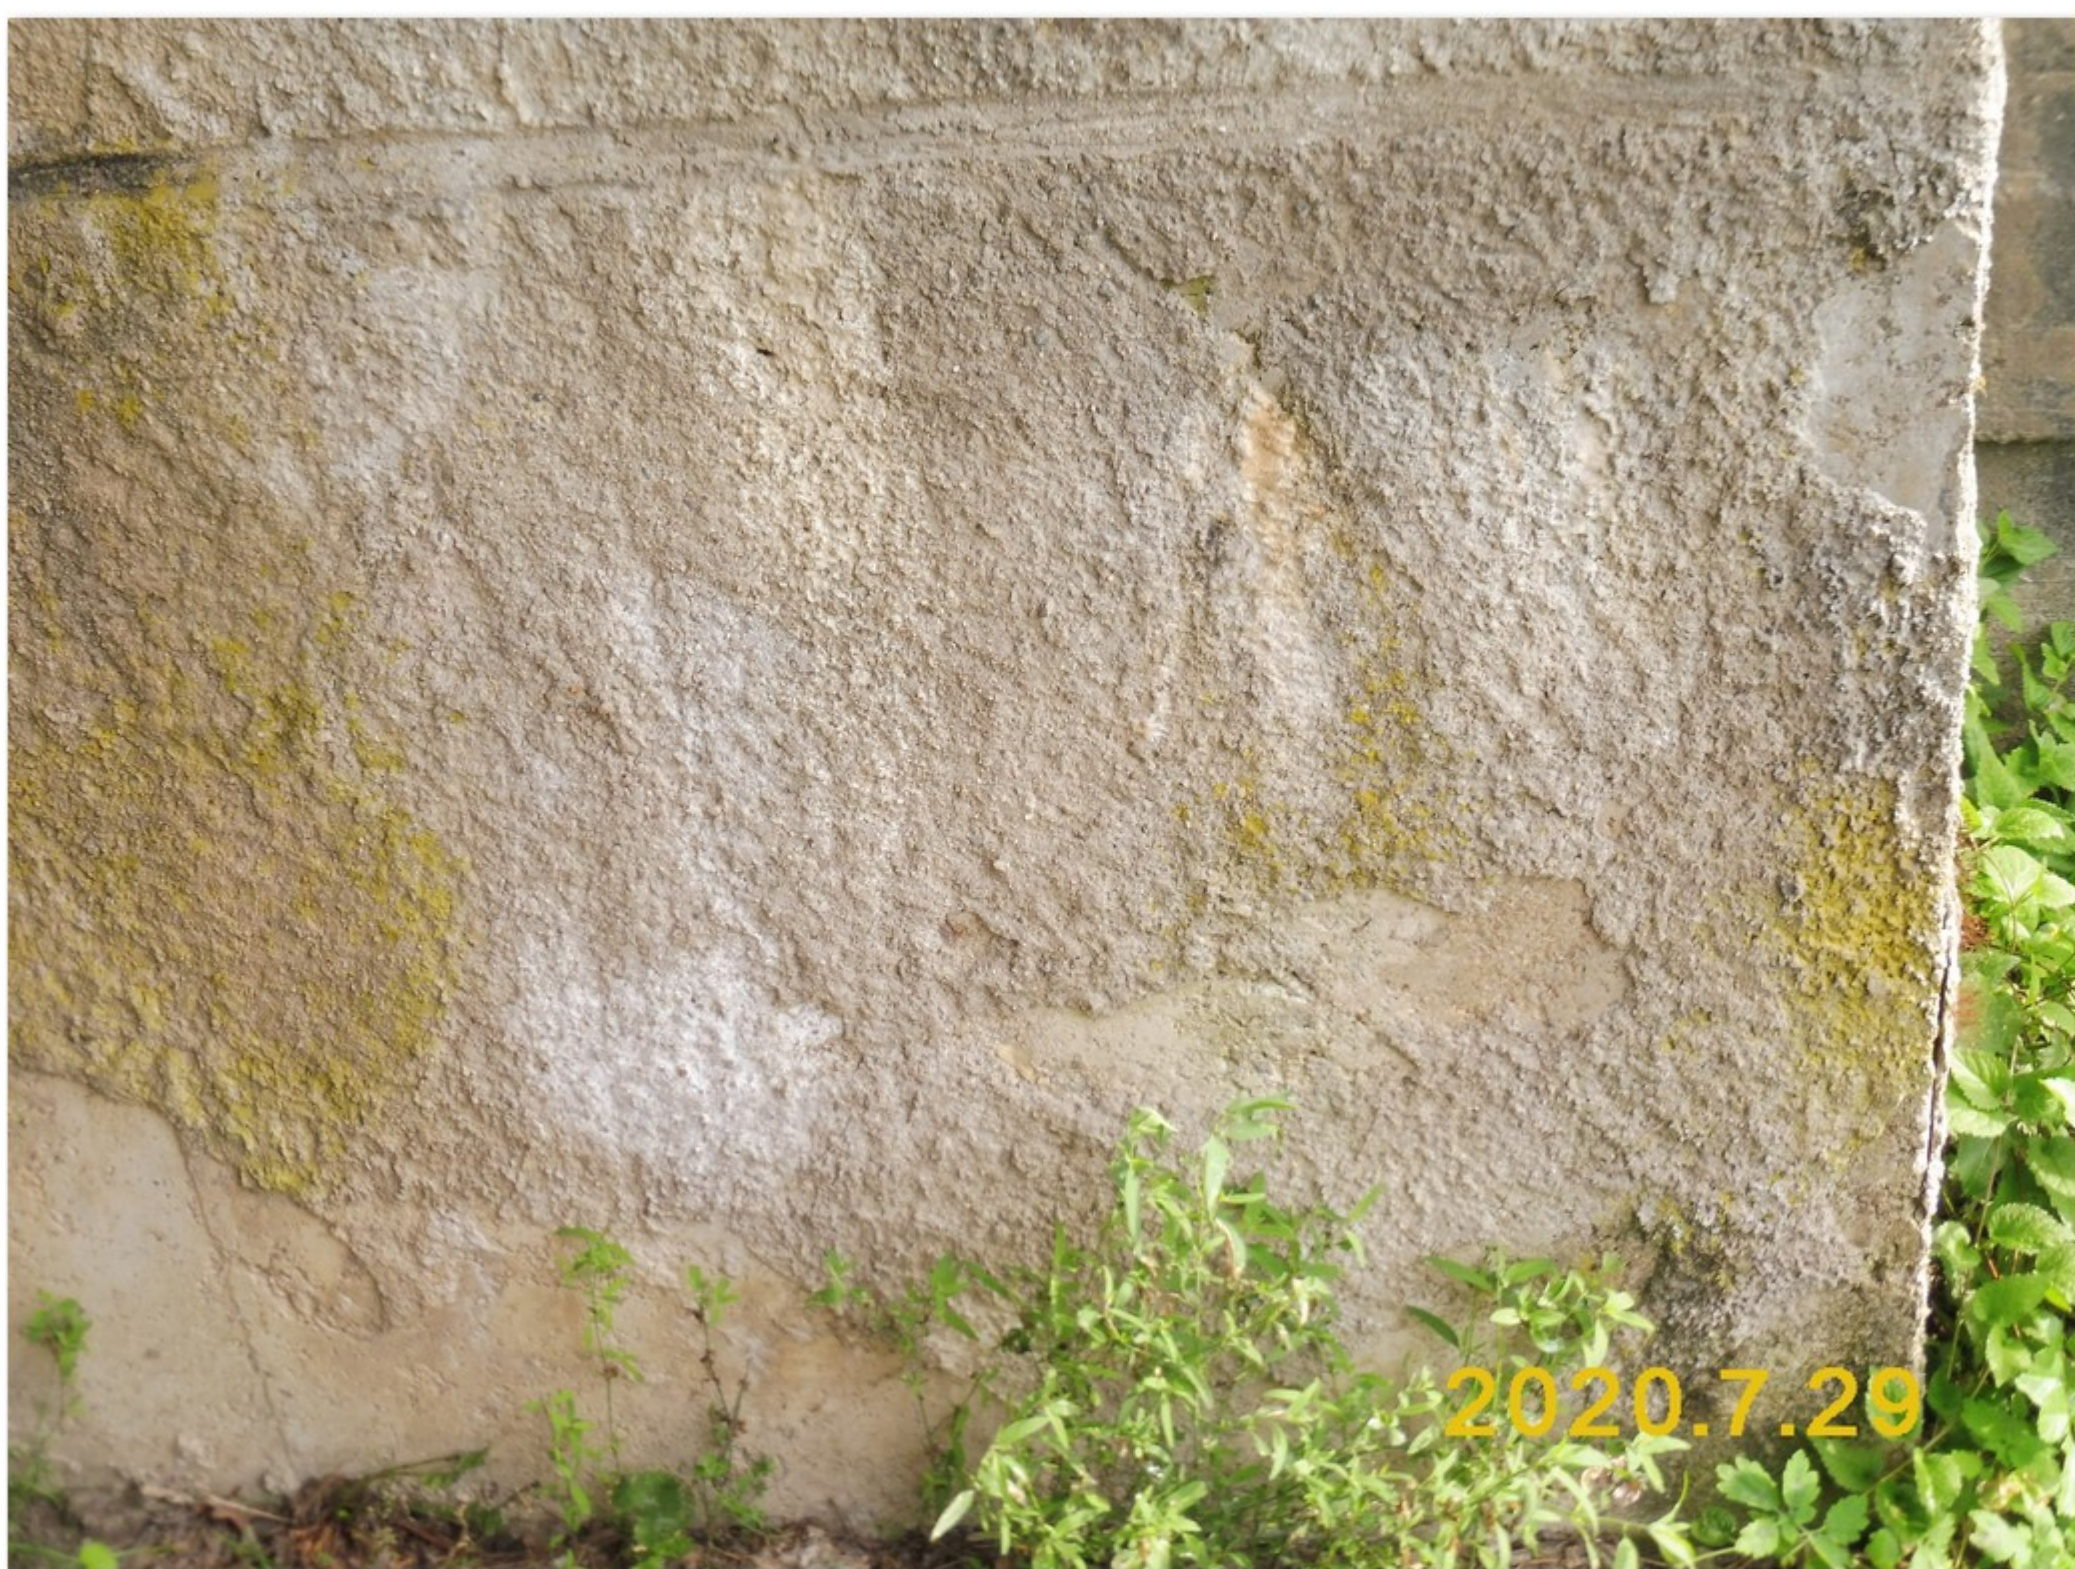
1.2-34 Trhliny s průsaky a inkrustacemi v líci podpěry 2 v 1. poli

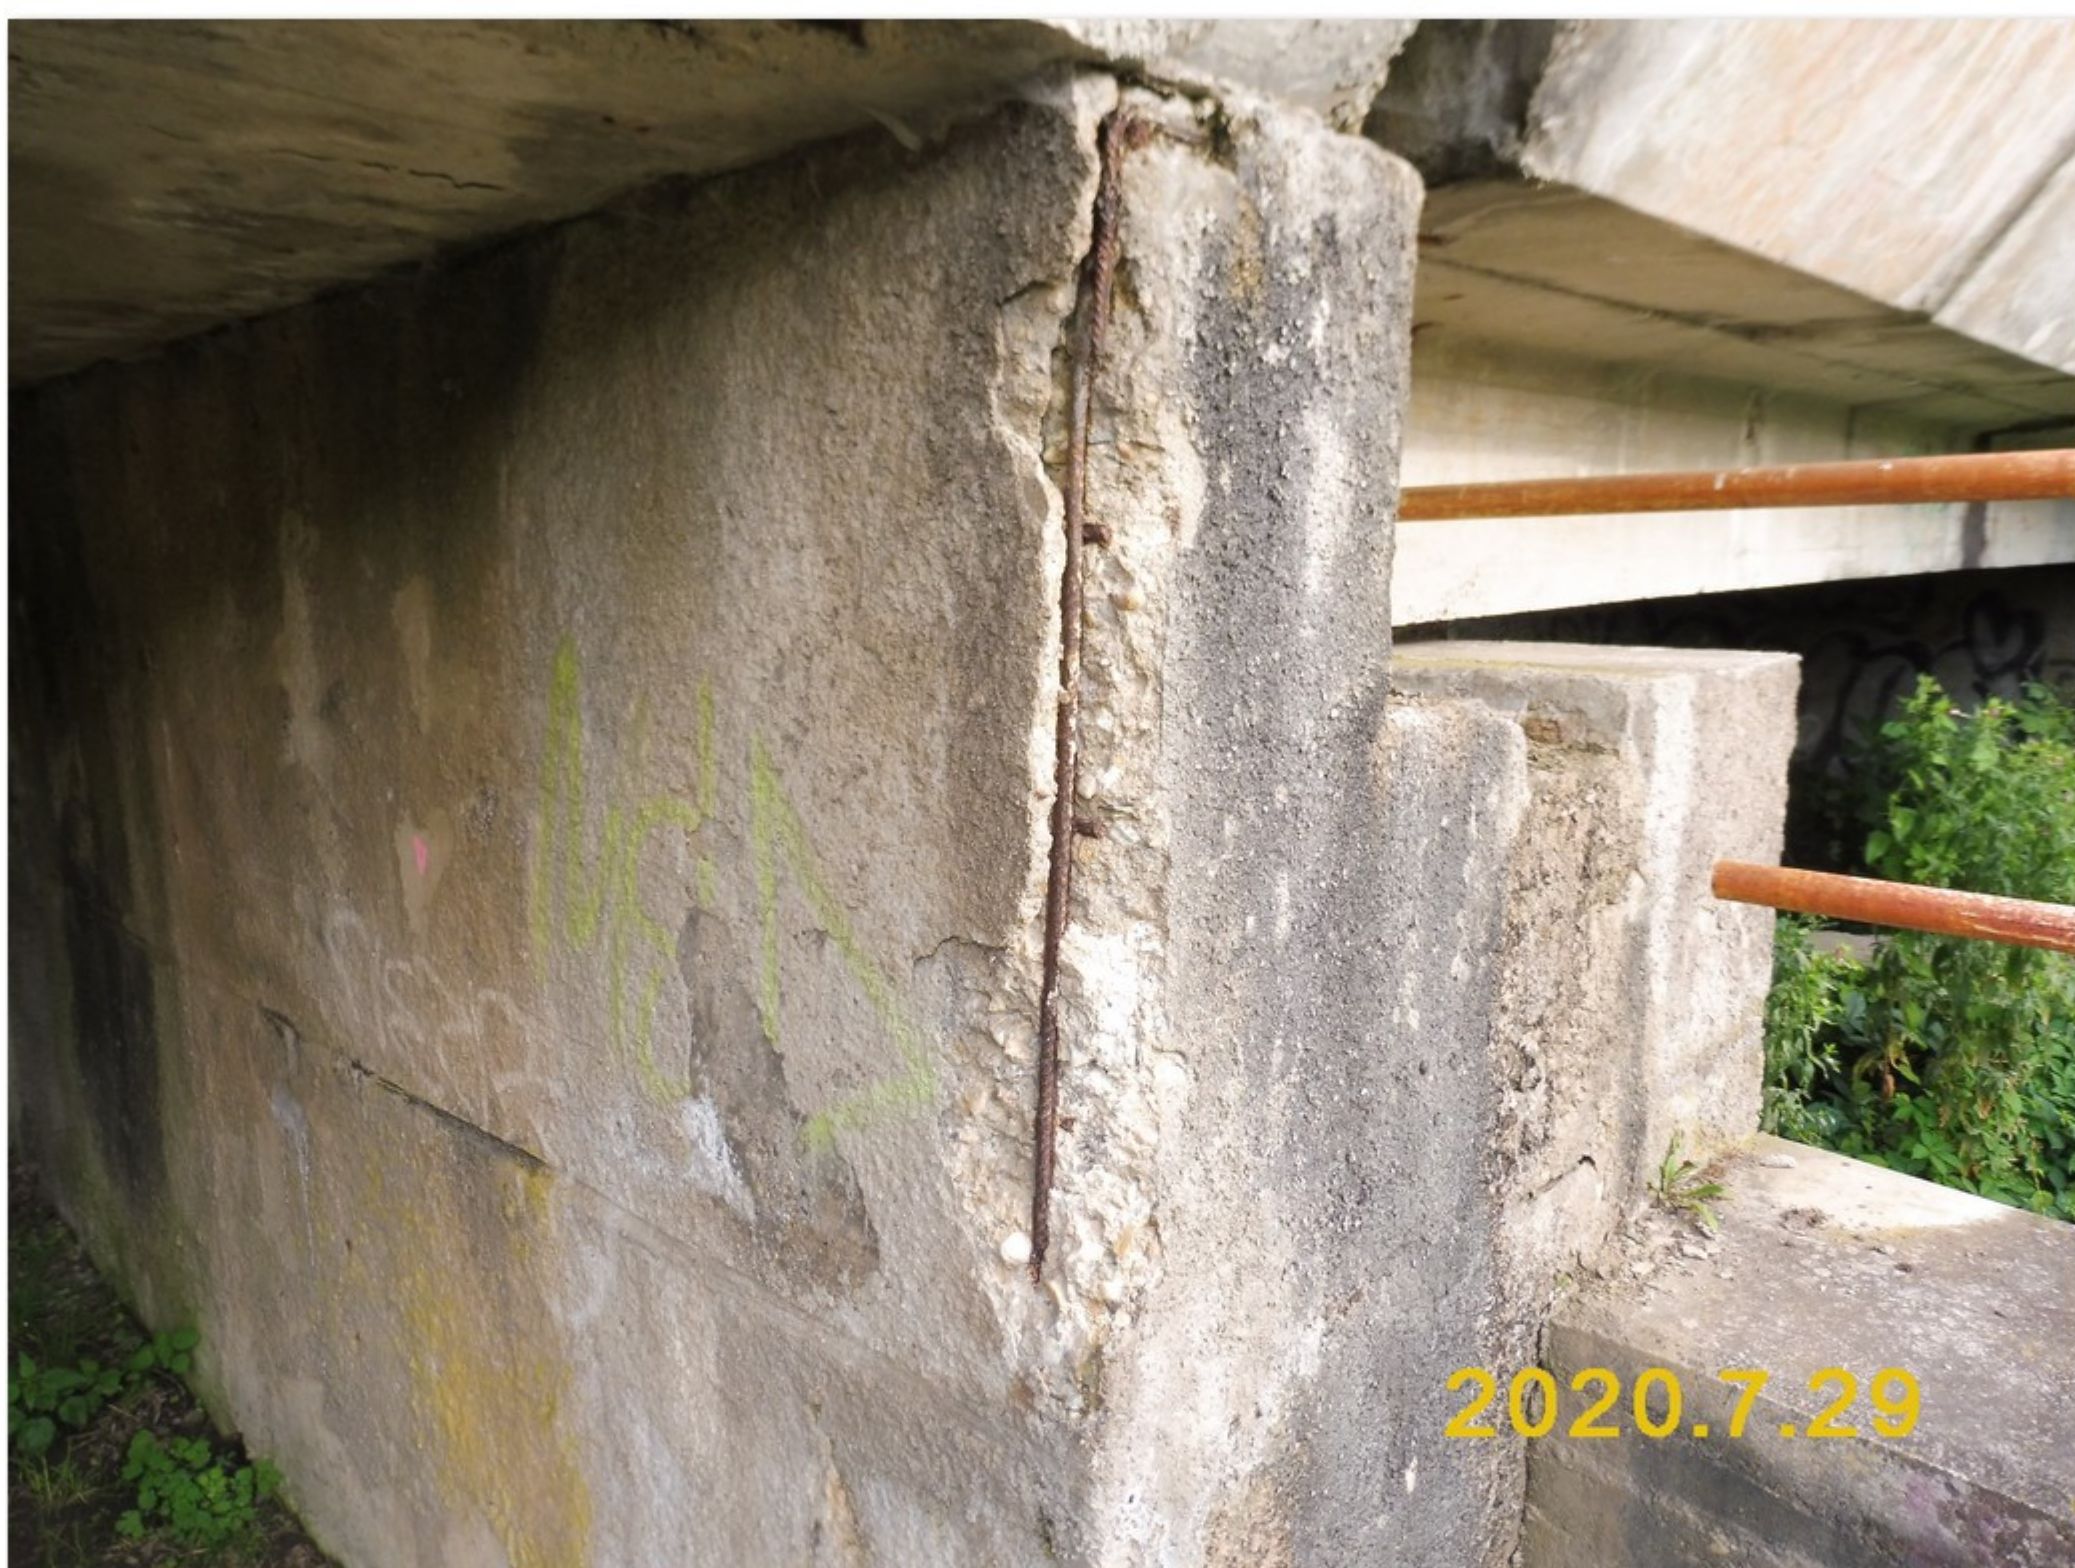
1.2-35 Líc podpěry 2 v 1. poli - odpadaná omítka

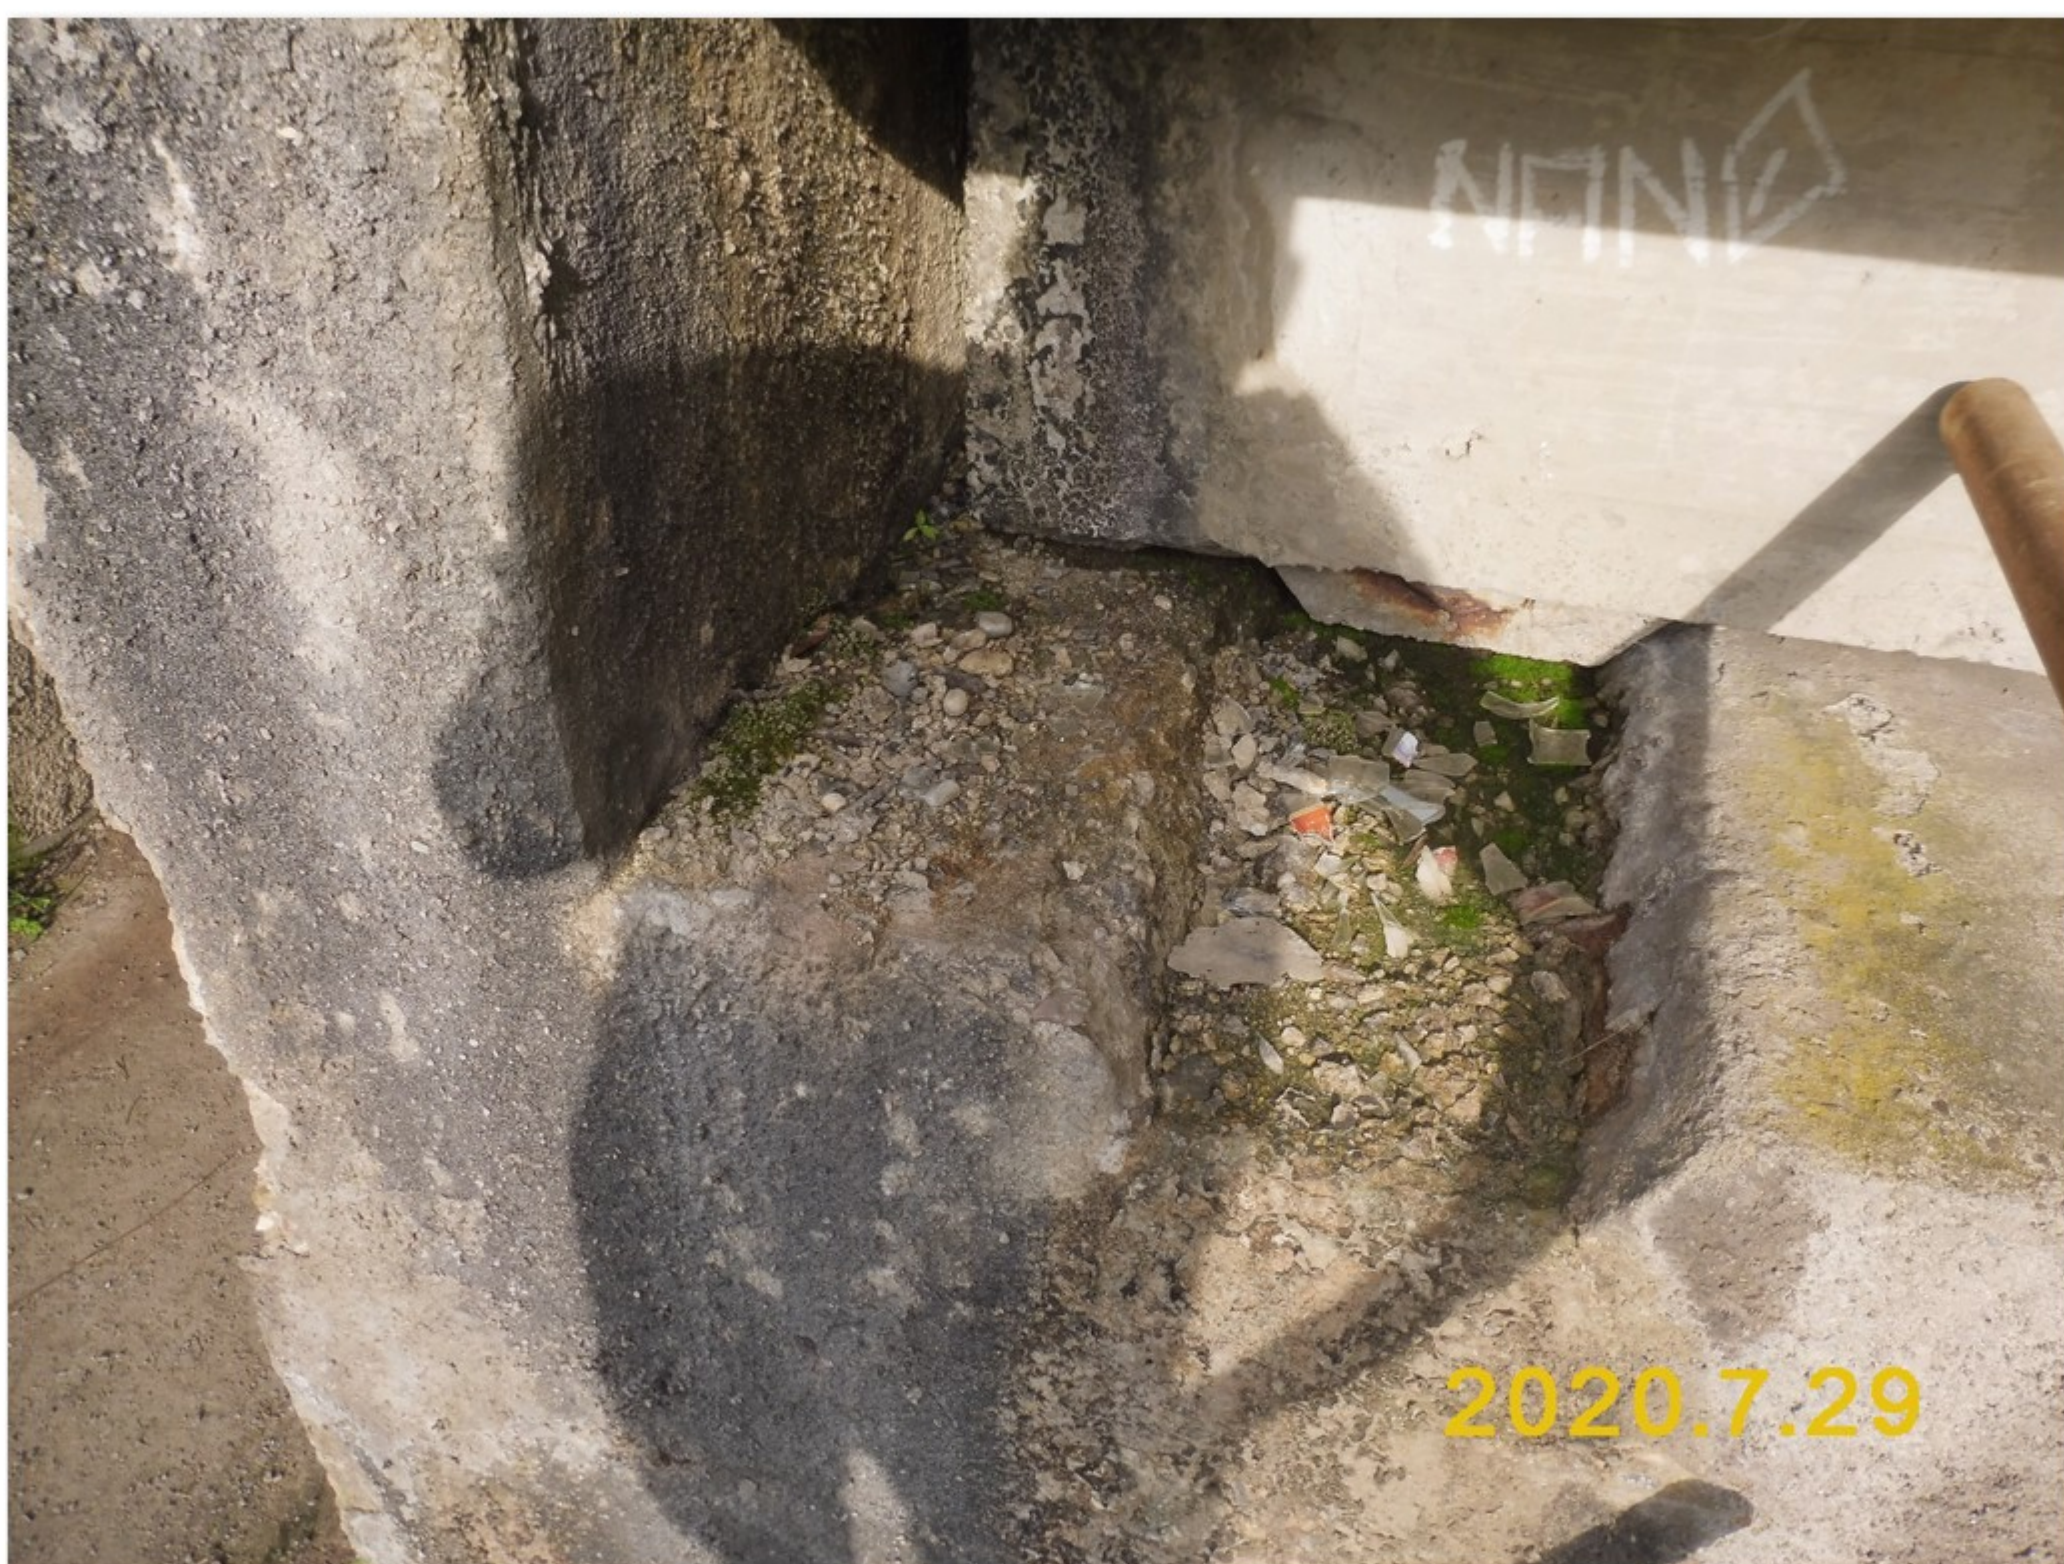
1.2-36 Pravý roh podpěry 2 v 1. poli - koroze výztuže - beton odlomený působením korozních zplodin

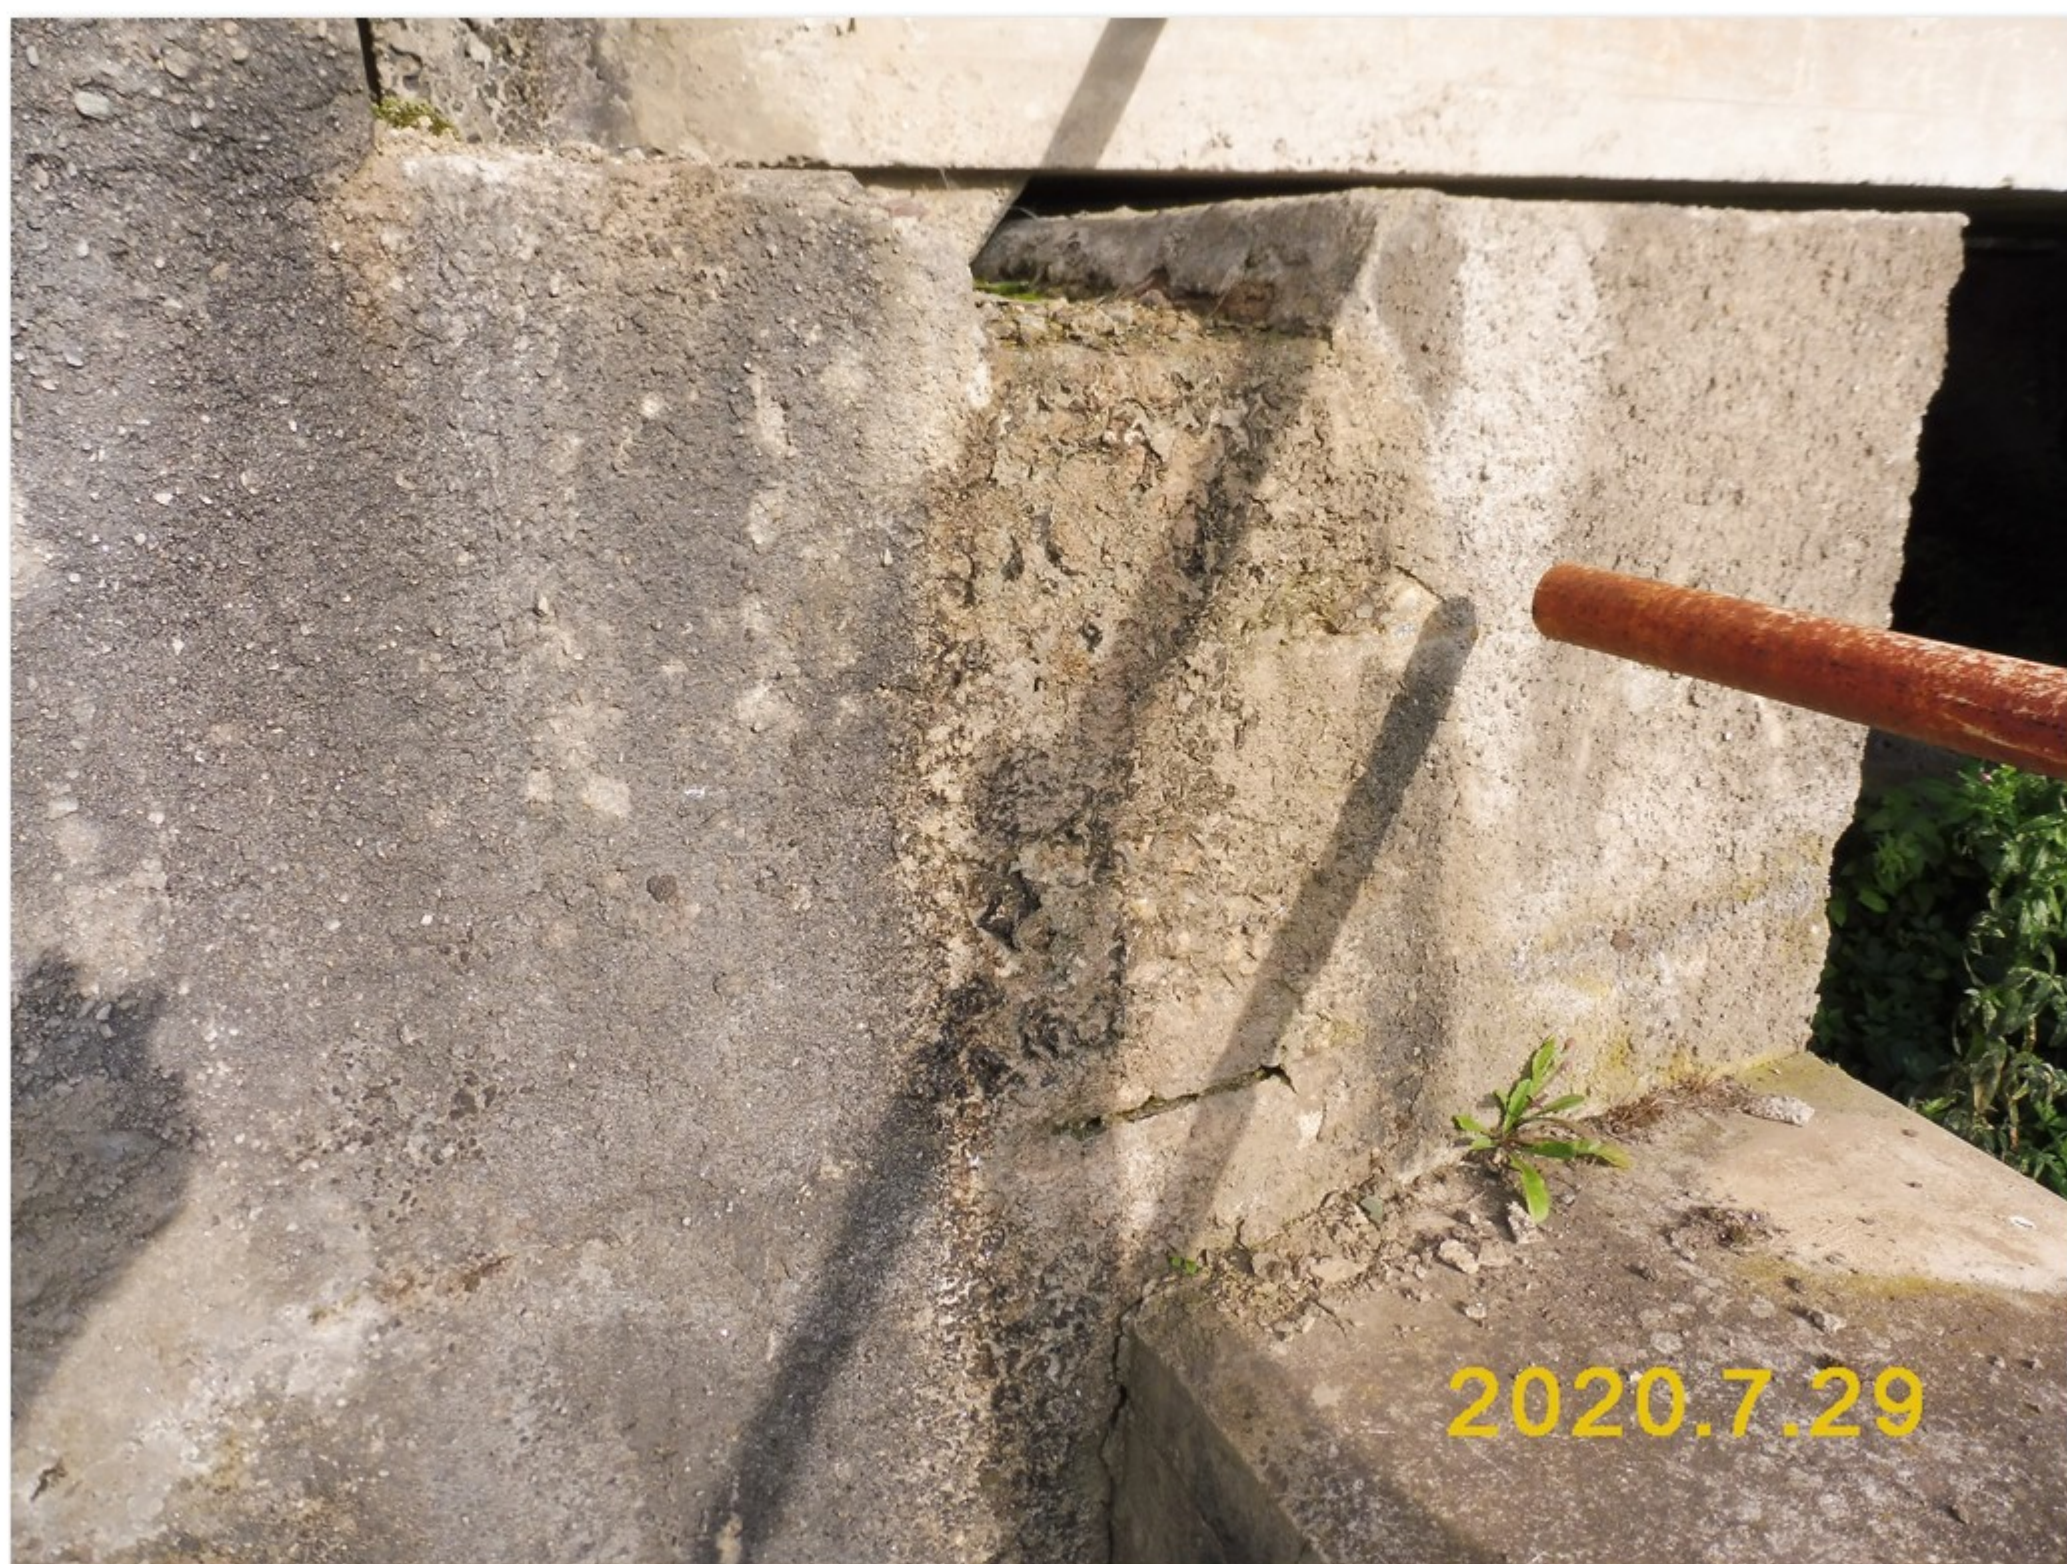
1.2-38 Líc závěrné zídky u pravého čela podpěry 2 se stopami dlouhodobého zatékání

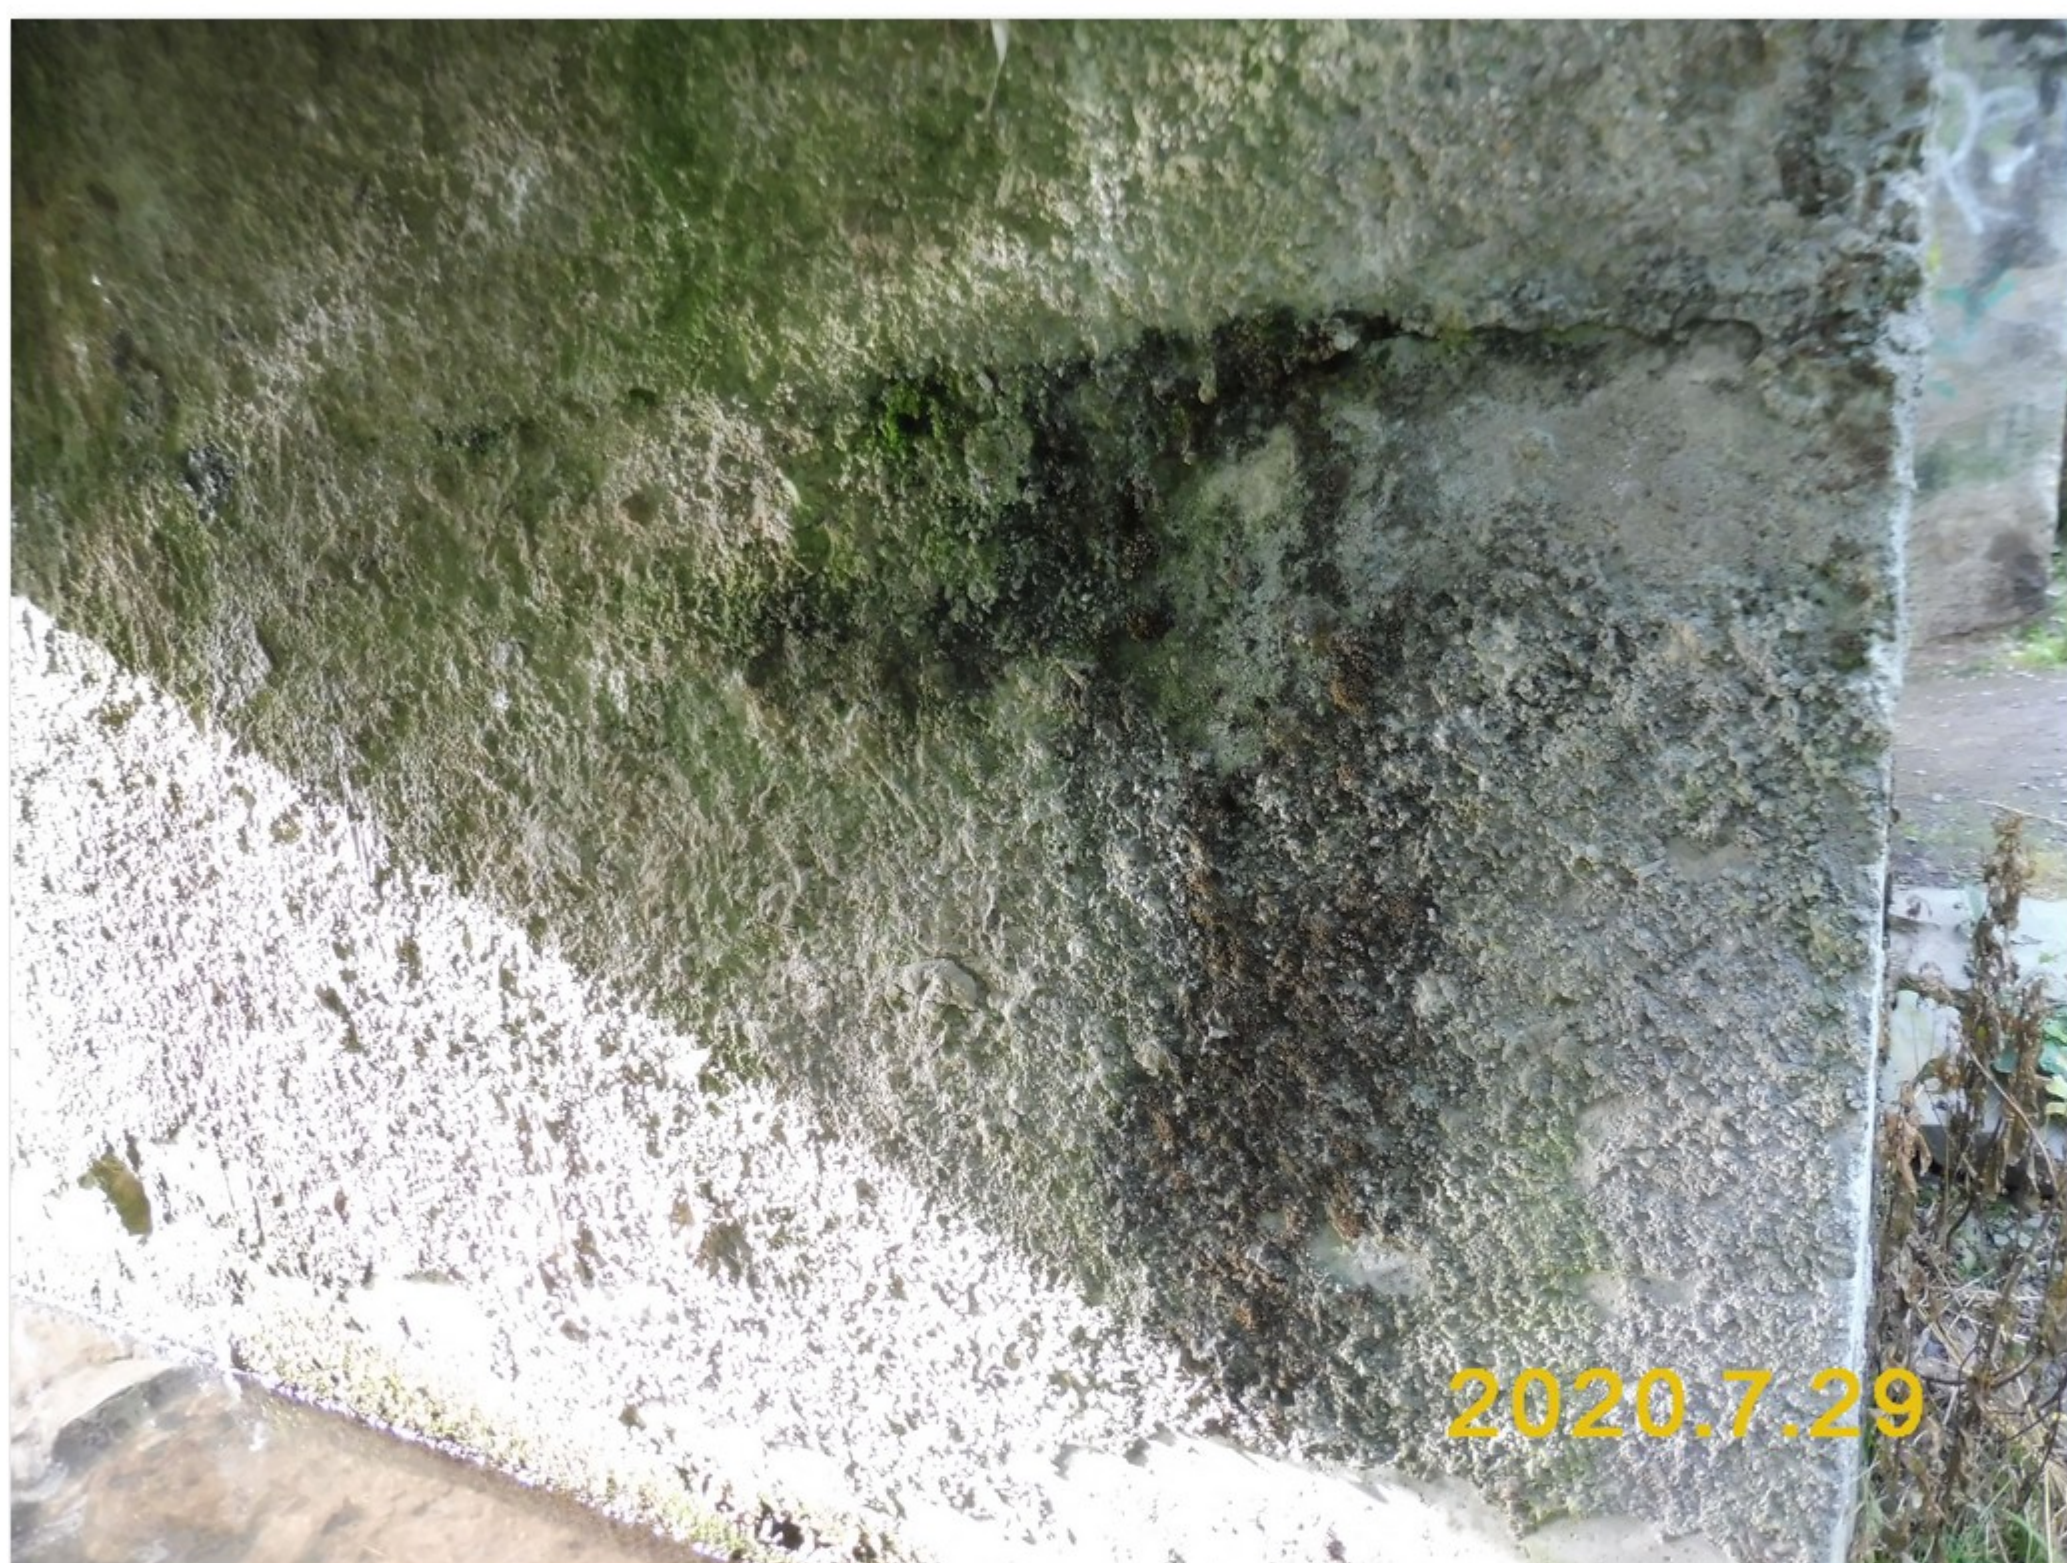
1.2-39 Úložný práh na pravém čele podpěry 2 - degradace omítky a betonu způsobená dlouhodobě protékající vodou

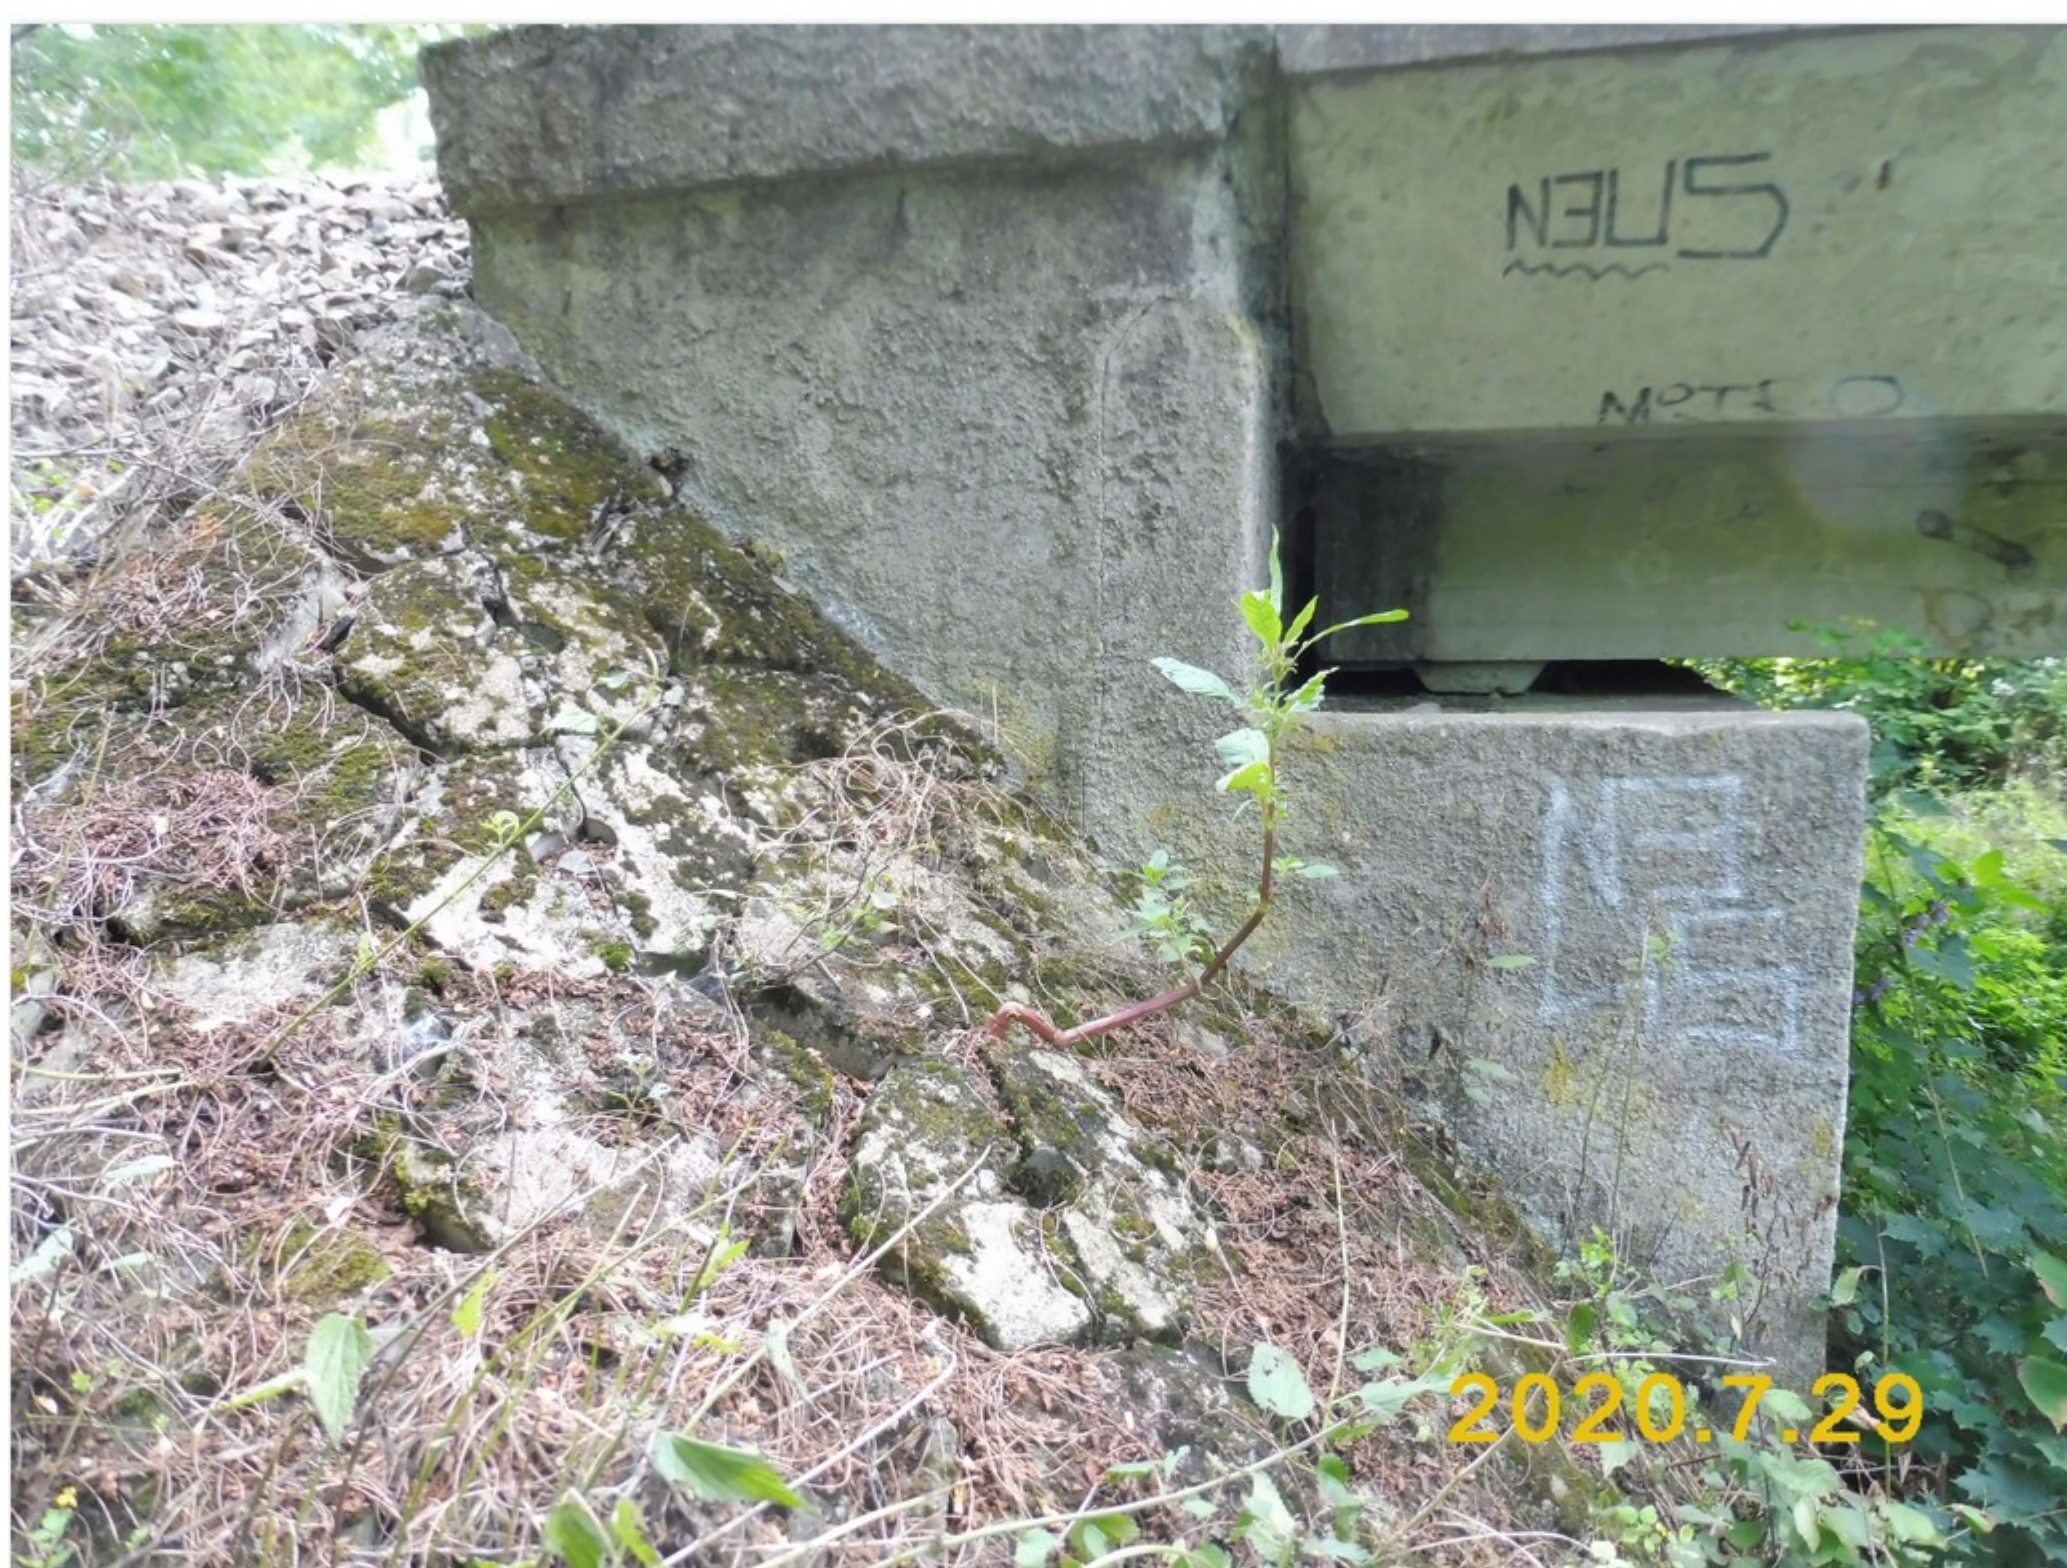
1.2-43 Trhliny s průsaky a inkrustacemi v líci podpěry 2 ve 2. poli
