Správa železnic, státní organizace

## ***ZPRÁVA Z PODROBNÉ VIZUÁLNÍ PROHLÍDKY***

<b>MOST PŘES POTOK HLUBOČEK V HLUBOČKÁCH</b>			
<b>TÚ 2191 Olomouc hl. n. - Krnov</b>		<b>Evid. km 12,836</b>	
Objekt: most	Širá trať	Vžitý název:	
Počet otvorů: 2	Počet kolejí na mostě: 1	Elektrizace: ne	
Rychlost na mostě / traťová: 70 / 70 km / h	Traťová třída zatížení s přidruženou rychlostí: C3 / 70	Datum prohlídky: 29. 07. 2020

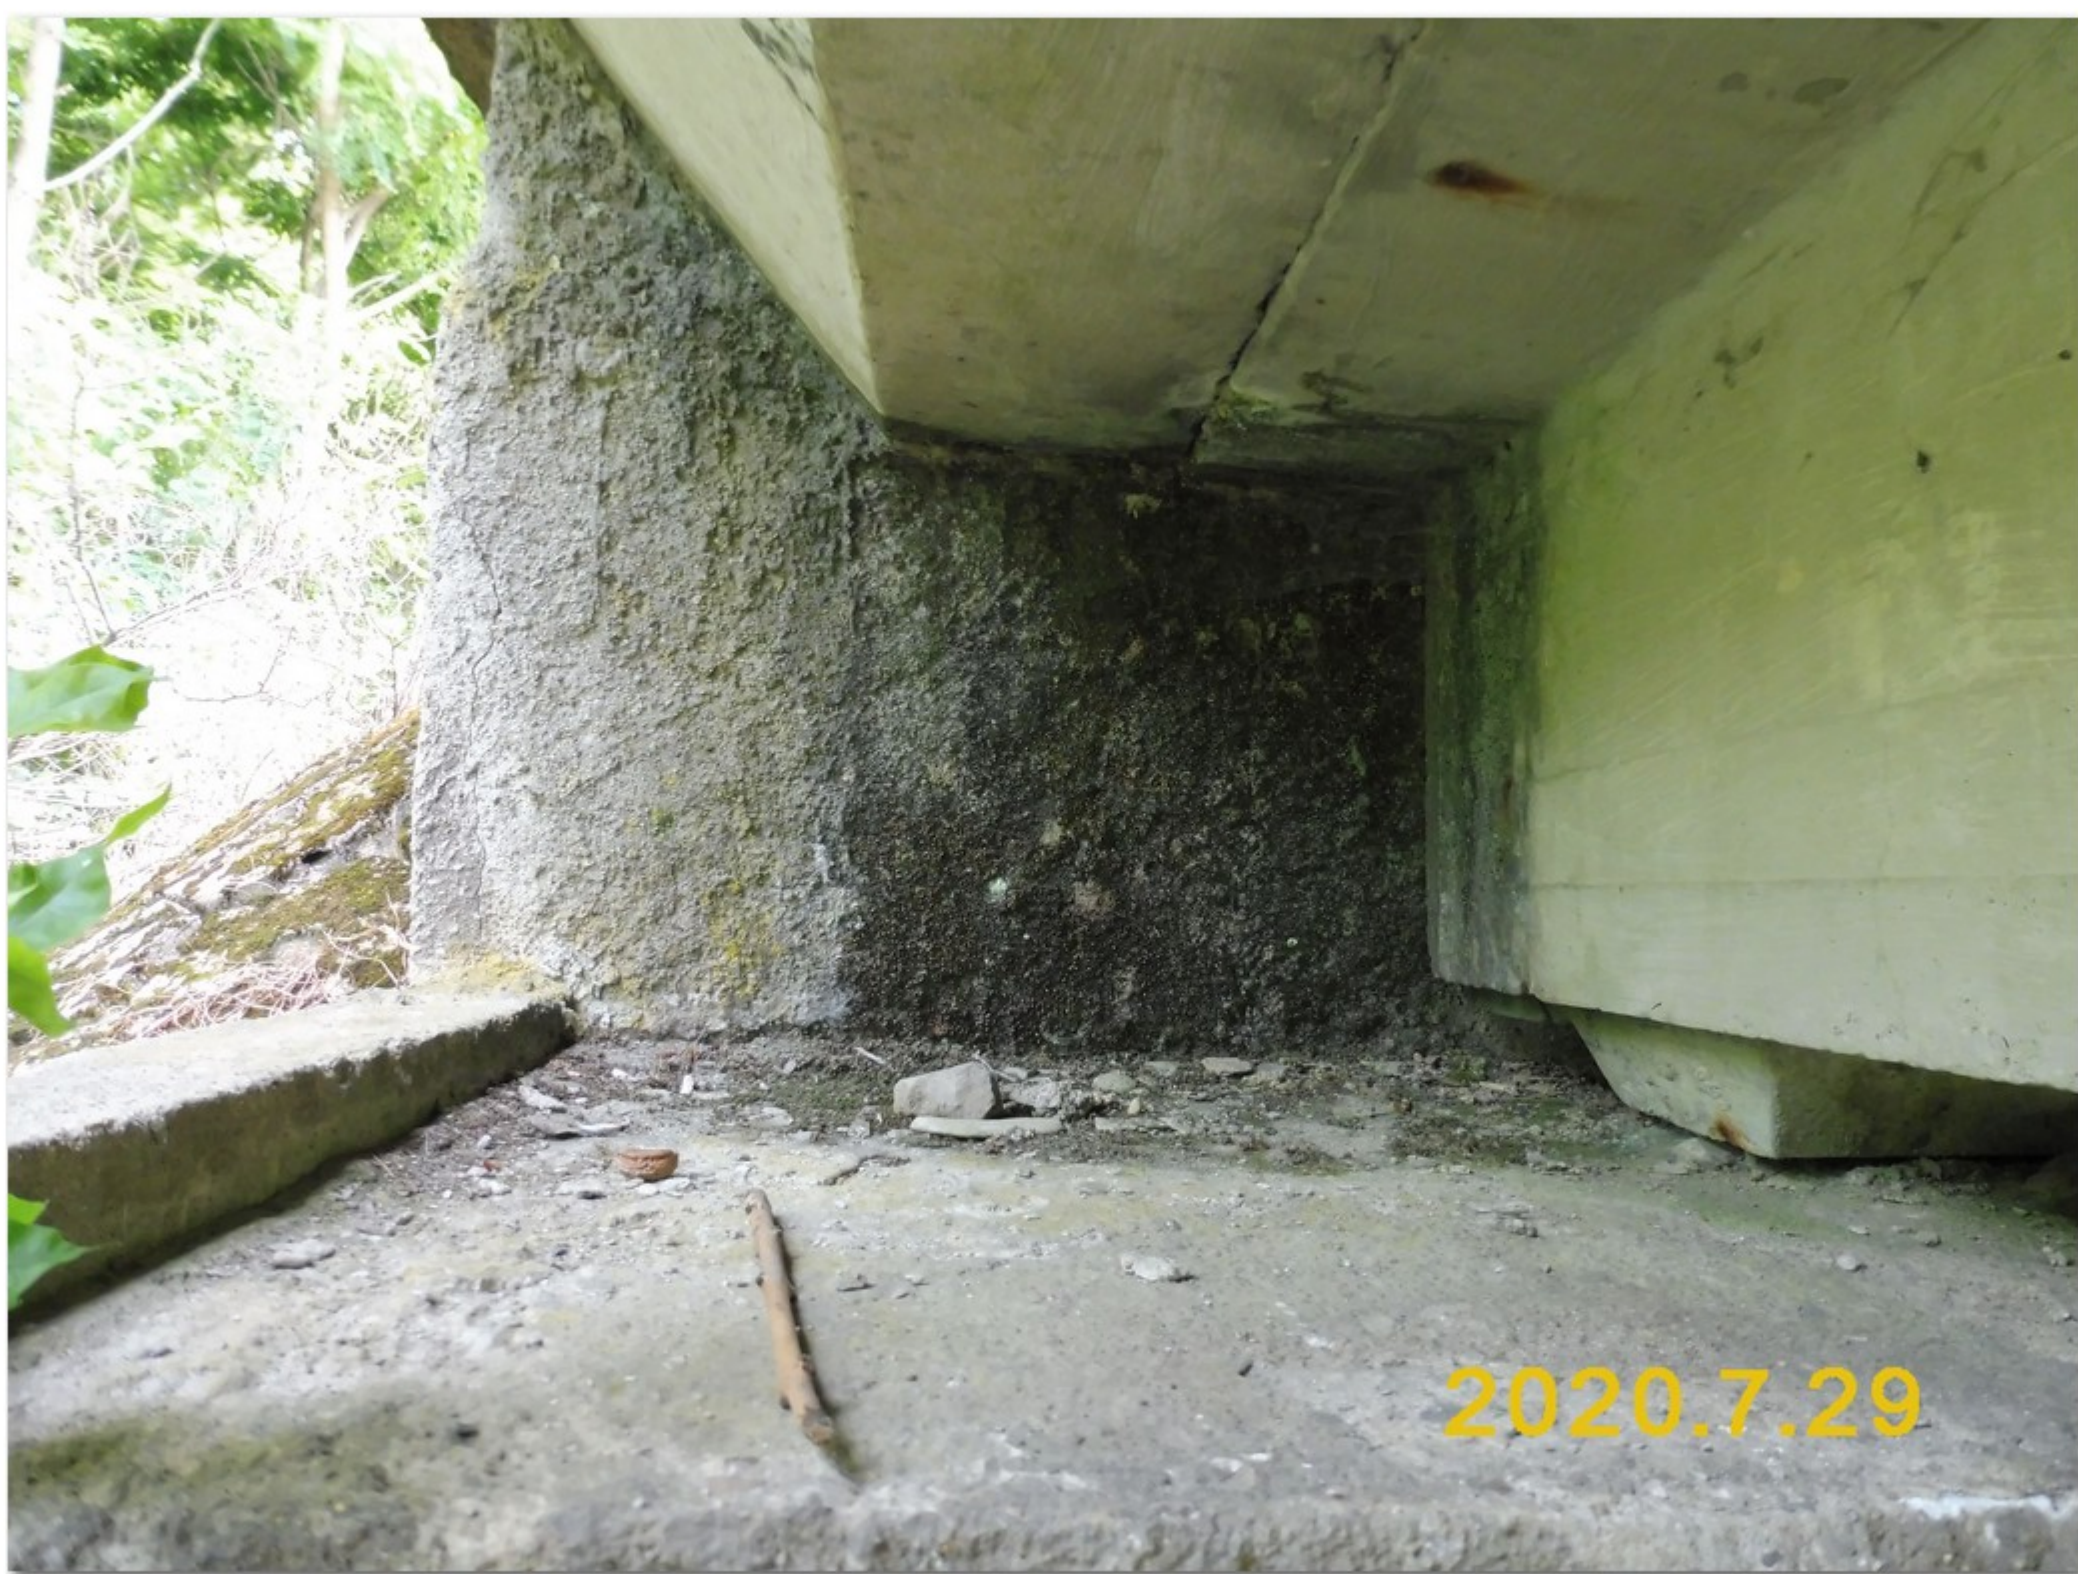
1.2-55 Trhlina mezi levým křídlem a závěrnou zídou opěry 3

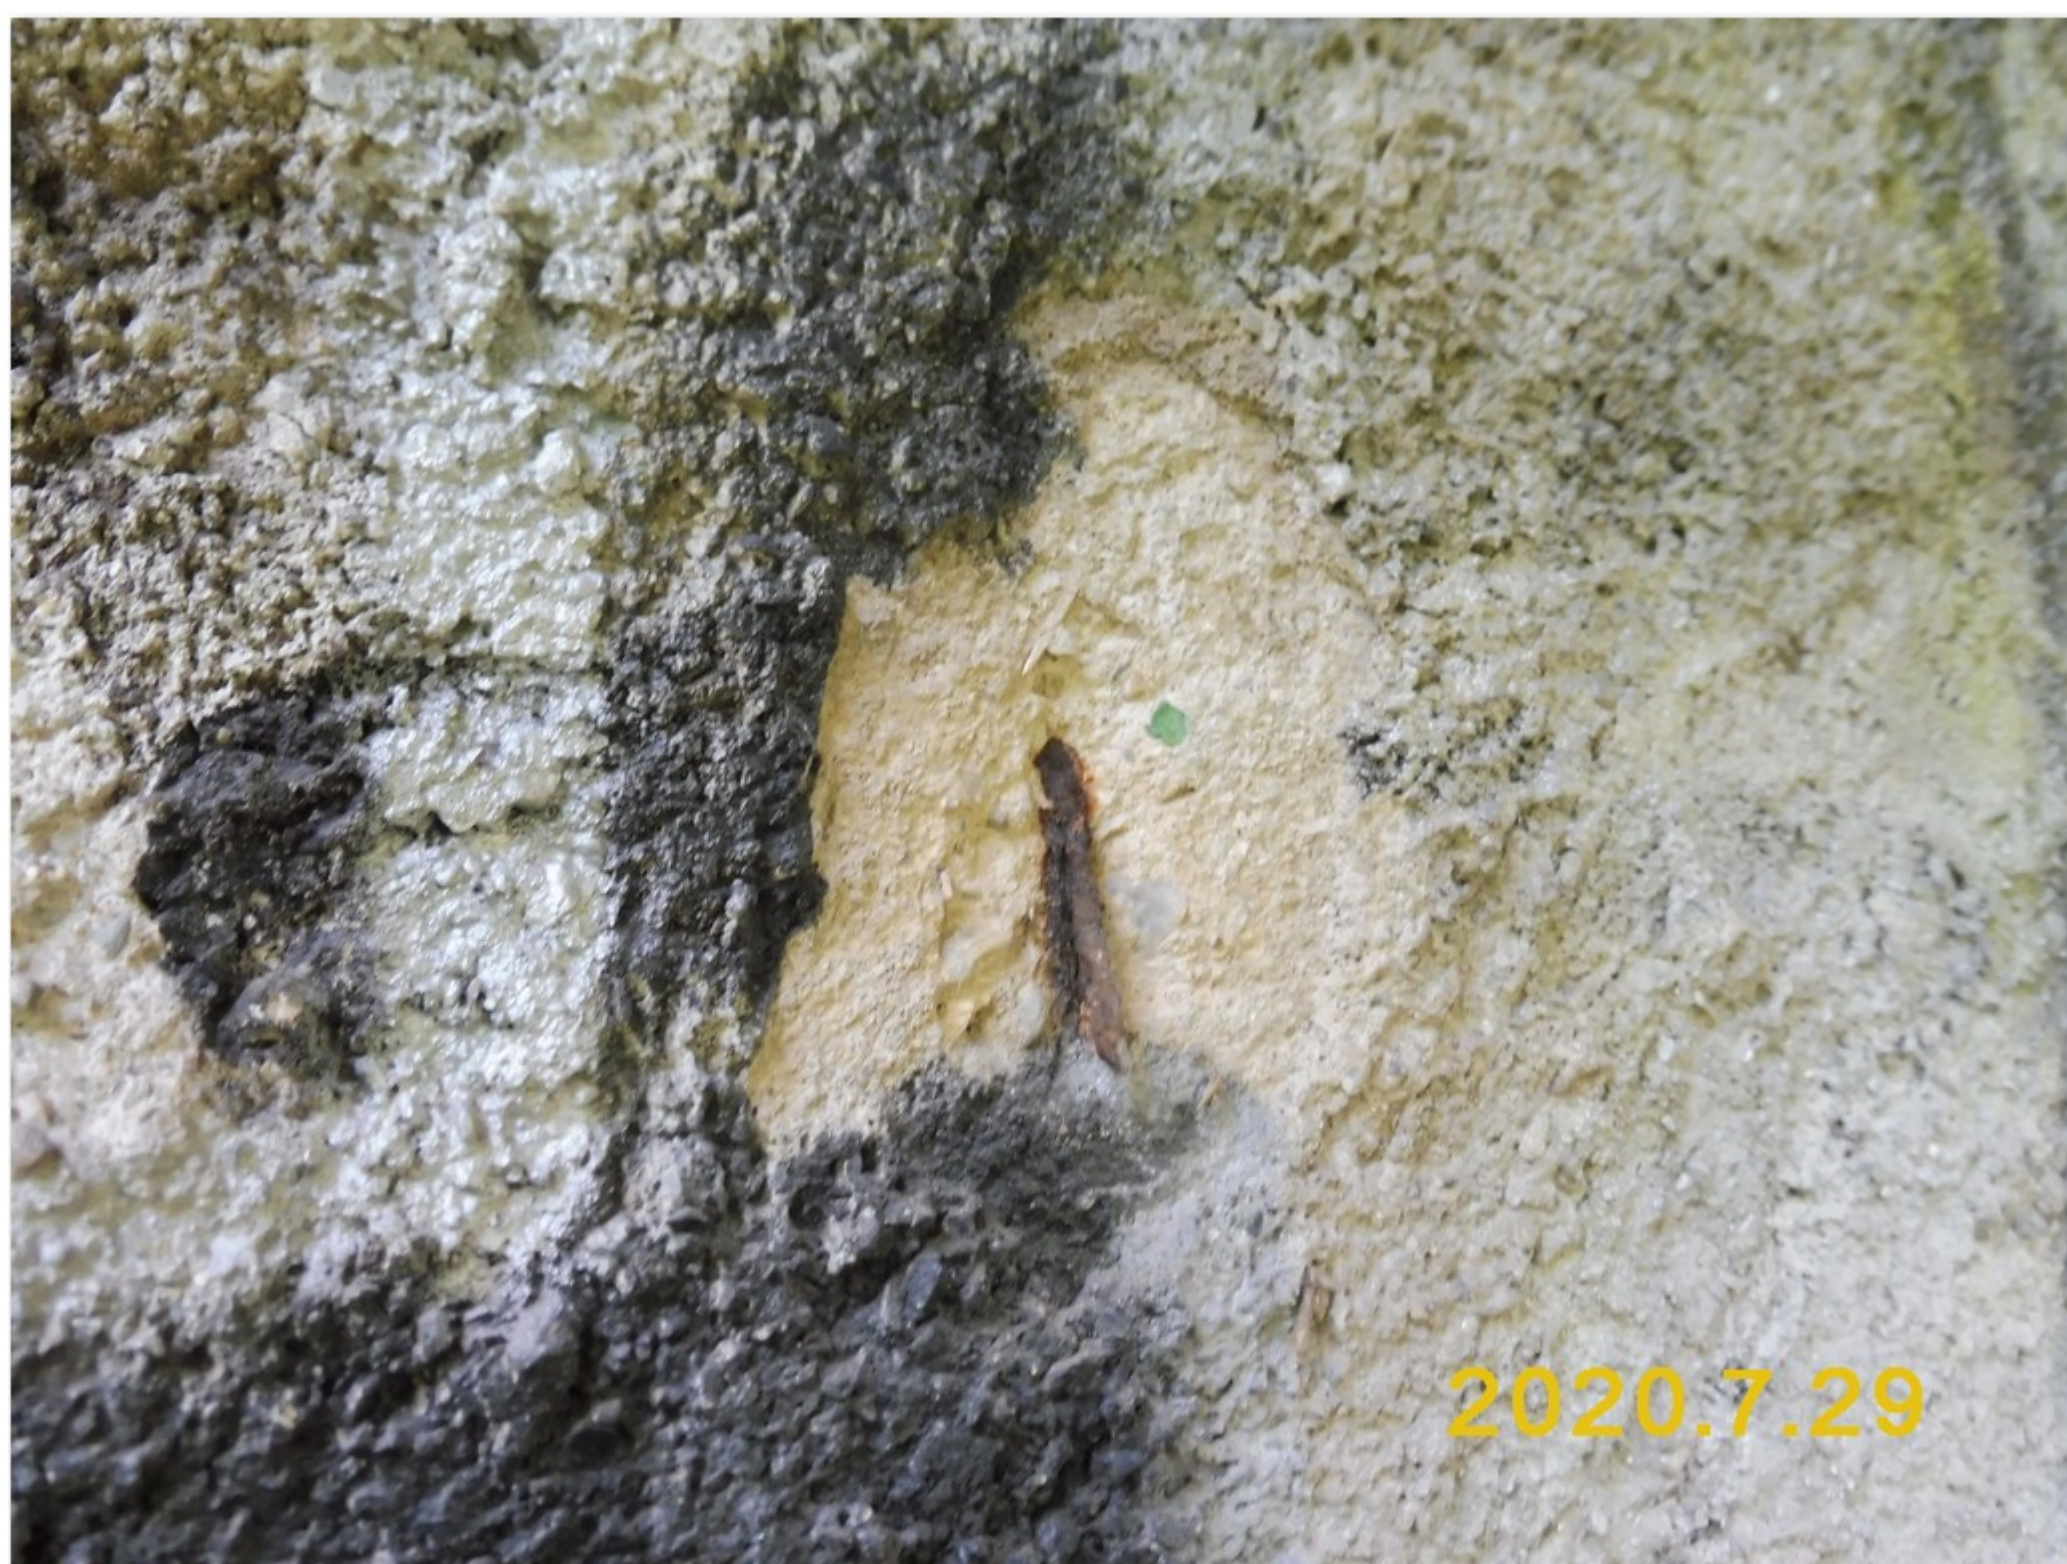
V patě dříku odpadná omítka a povrchově degradovaný beton. Příčinou je erozivní činnost vody proudící v korytě potoka. Závažnost poruchy „Z1“ až „Z2“.

1.2-57 Líc opěry 3 - v patě dřívku odpadaná omítka

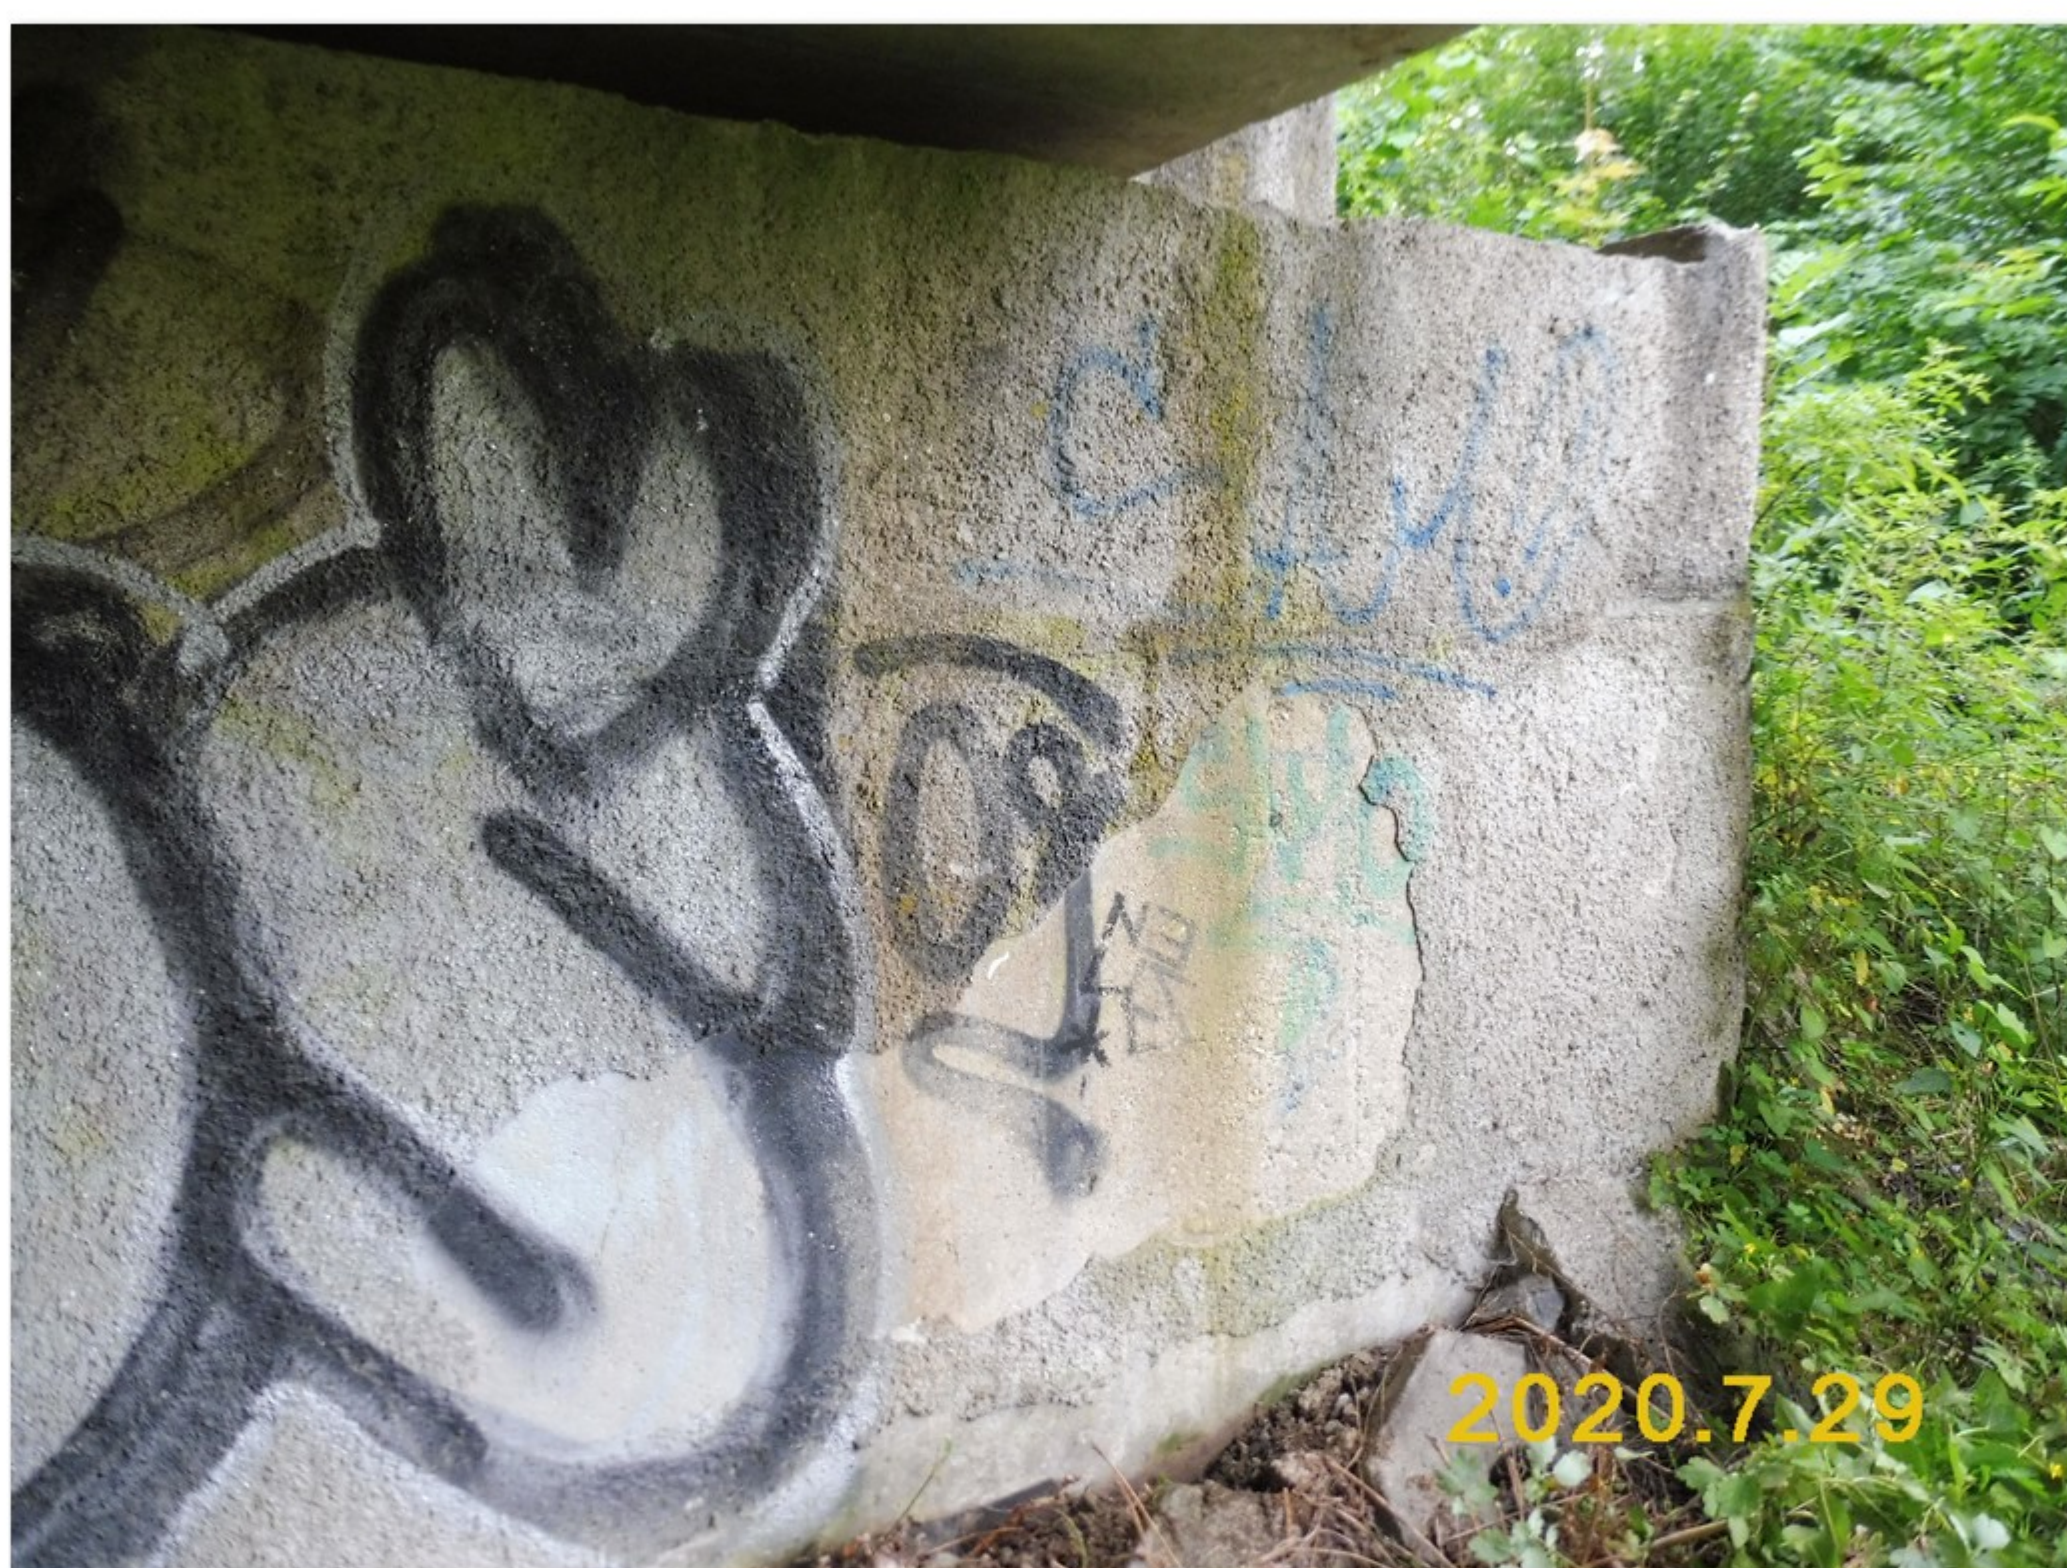
Lokálně obnažená korodující výztuž s nedostatečným krytím, beton odlomený působením rozpínavých účinků korozních zplodin, odpadnutá omítka. Závažnost poruchy „Z2“.

1.2-58 Líc opěry 3 - obnažená korodující výztuž - beton odlomený působením korozních zplodin

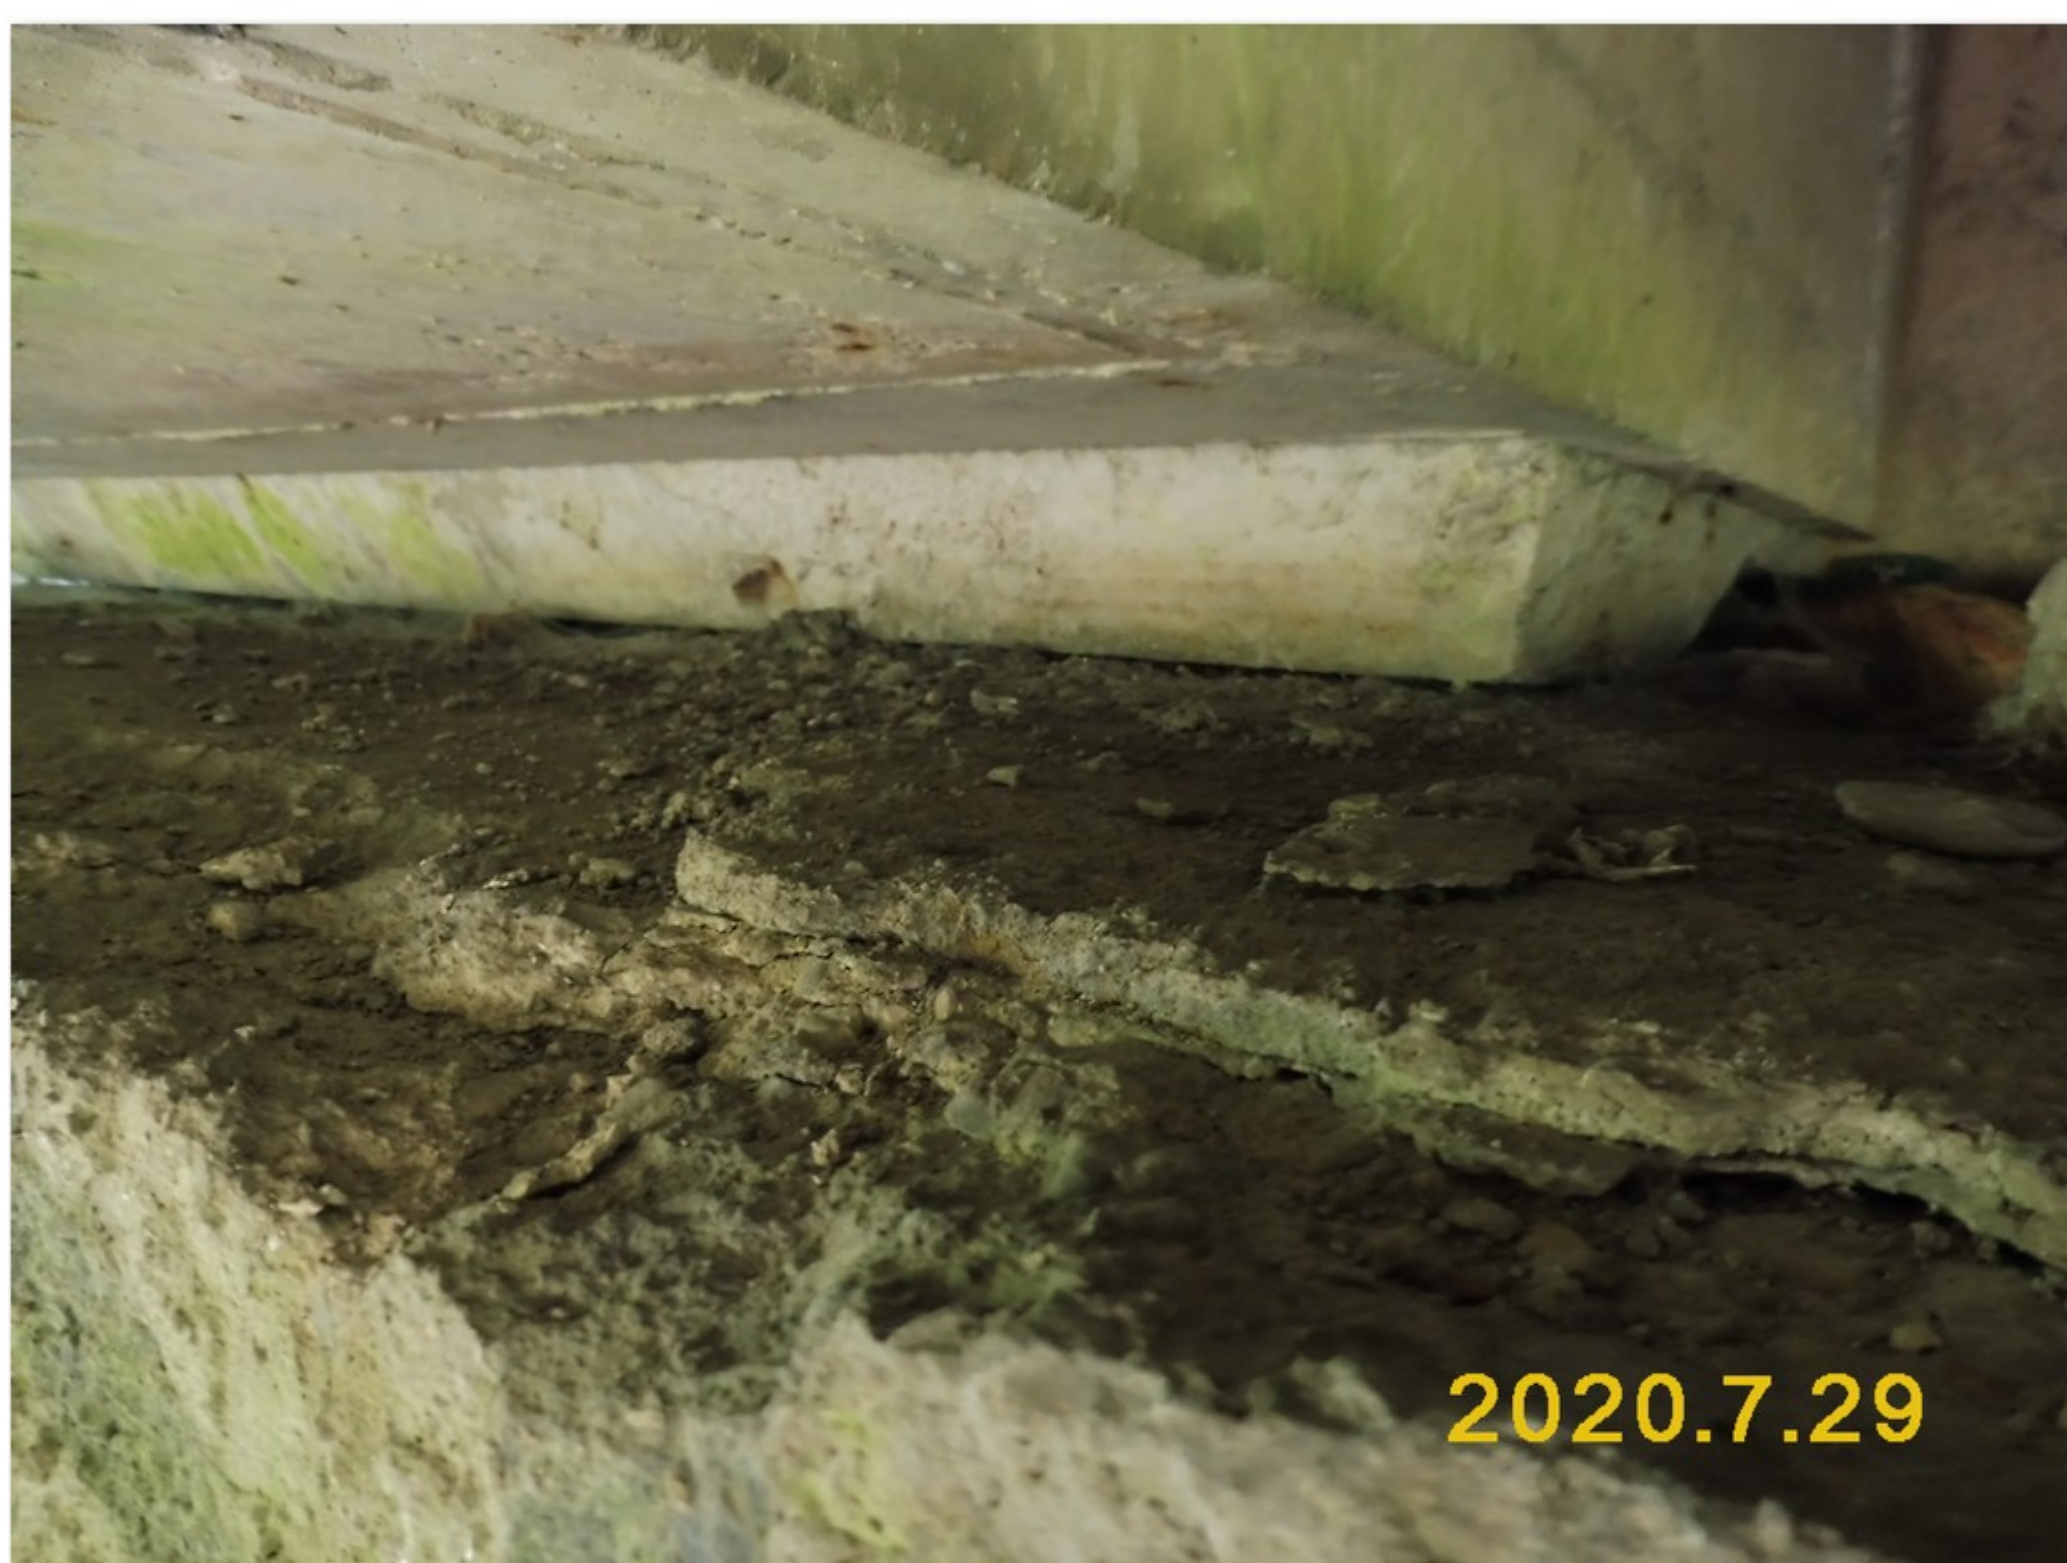
1.2-60 Úložný práh opěry 3 znečištěný odpadným betonem a odpadky

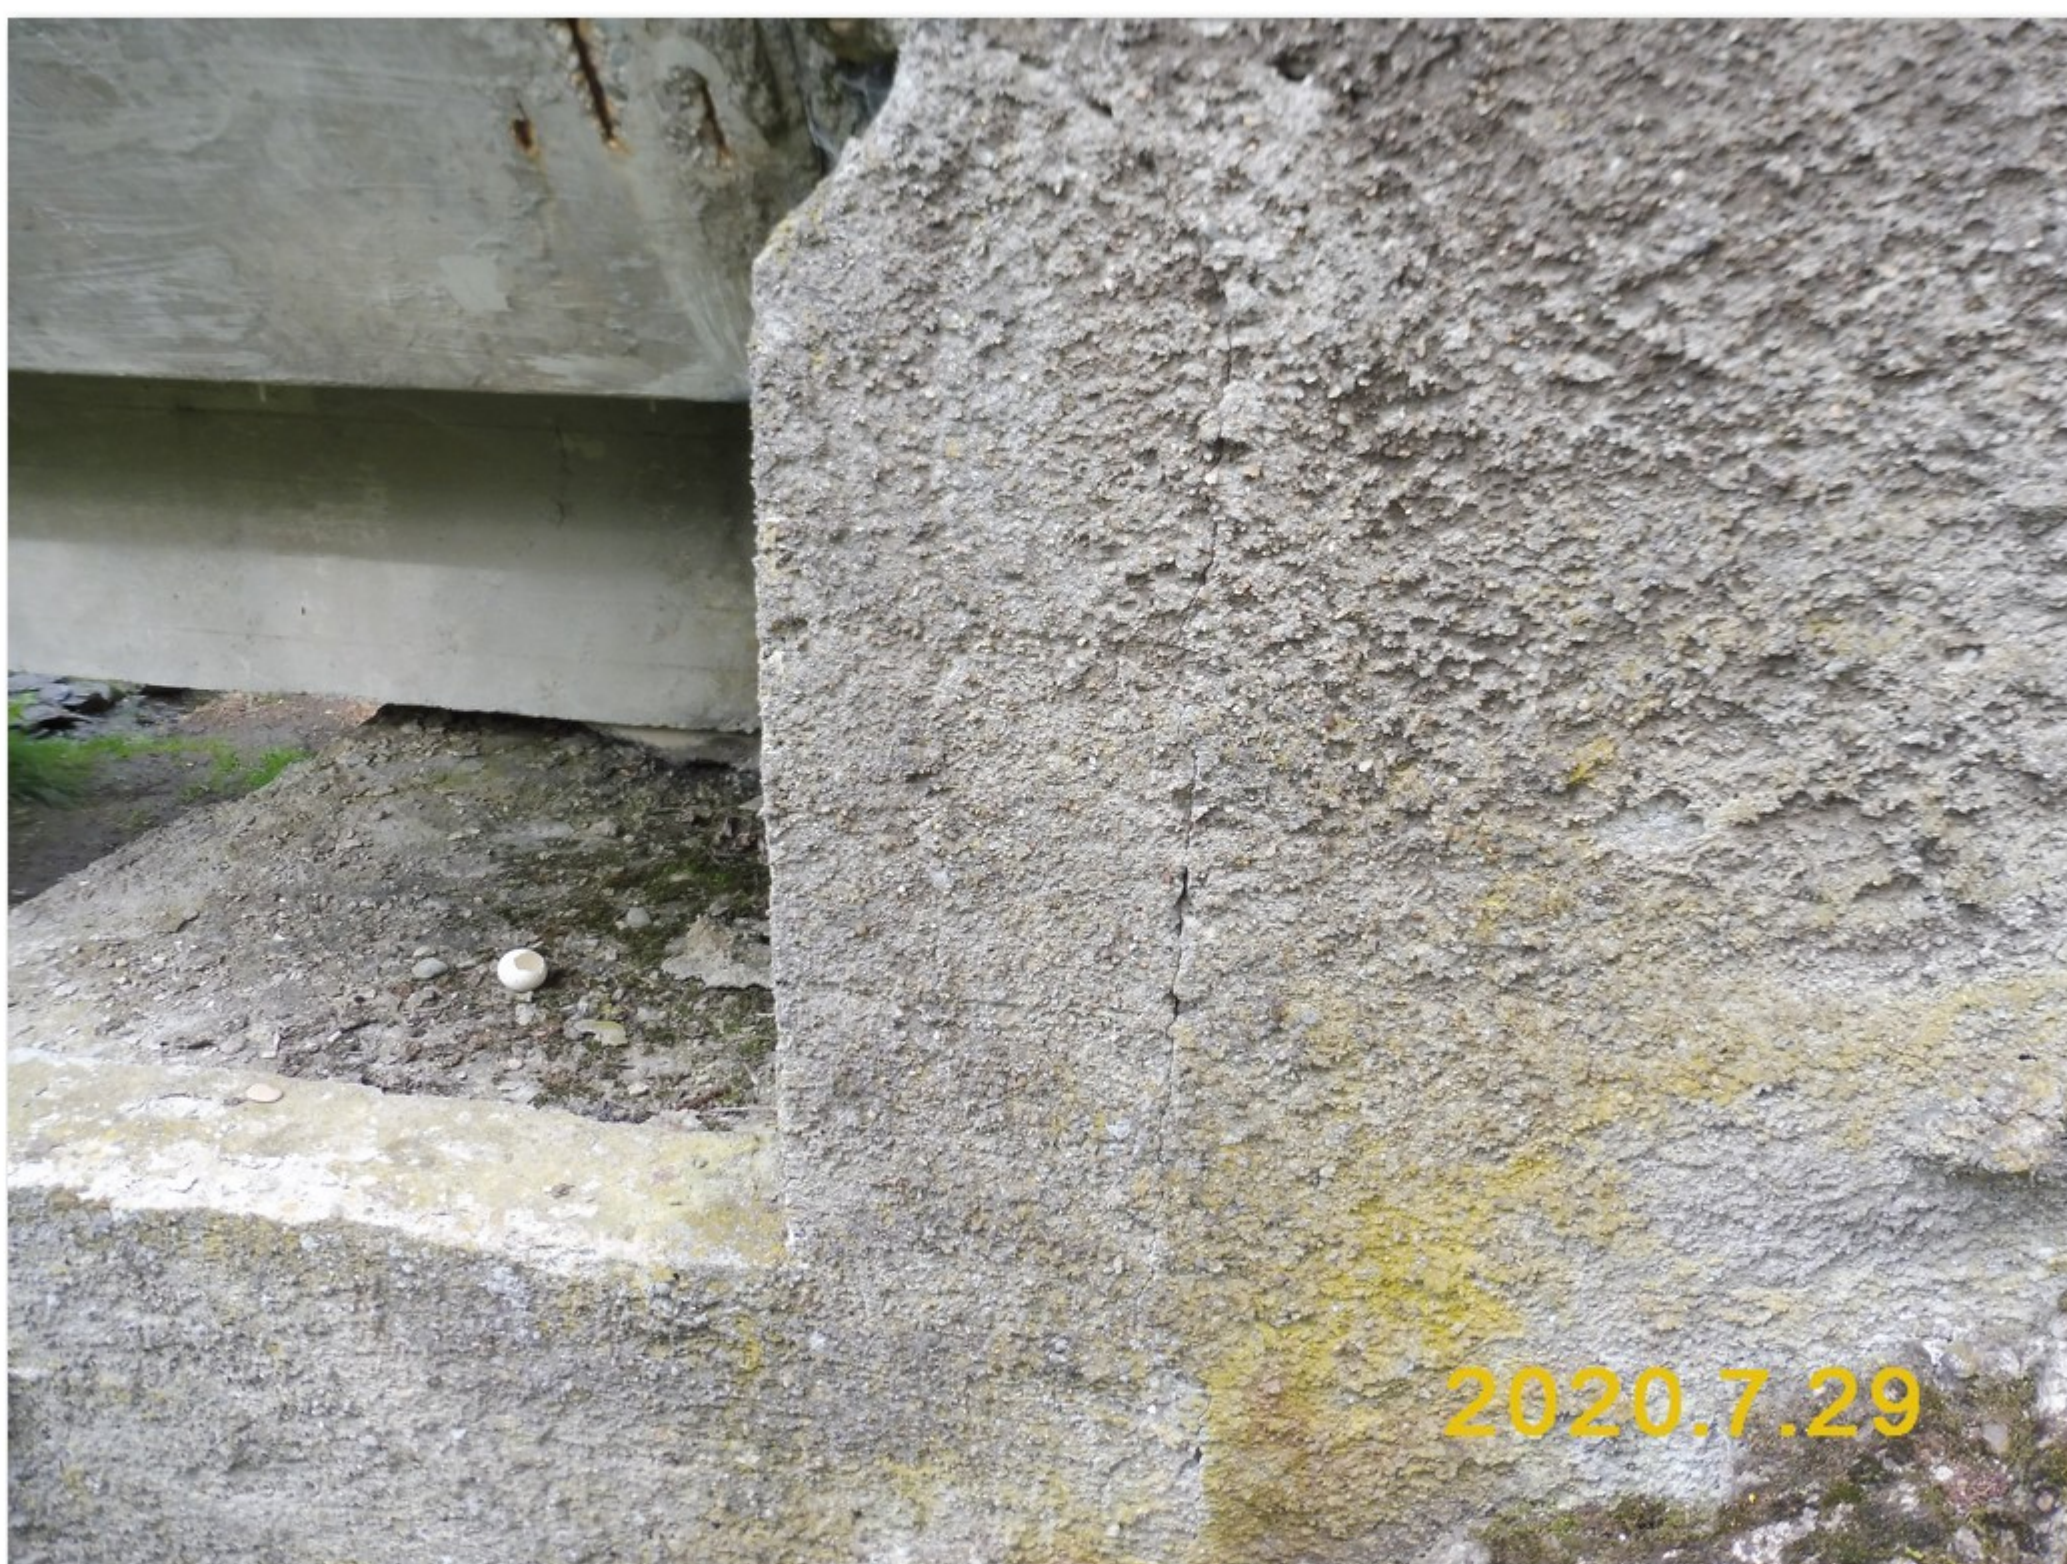
Zatékání přes příčnou dilatační spáru mezi koncem nosné konstrukce a závěrnou zídkou na úložný práh opěry. Příčinou zatékání je absence odvodnění dilatační spáry, protože v tomto místě je izolace přerušena, příp. i porucha samotné izolace. V lici opěry a závěrné zídky i na povrchu úložného prahu mokrá místa, uchycená vegetace (řasy, mechy). Na horním povrchu úložného prahu splavený degradovaný beton. Závažnost poruchy „Z2“ až „Z3“.

1.2-61 Degradace betonu na horním povrchu úložného prahu opěry 3

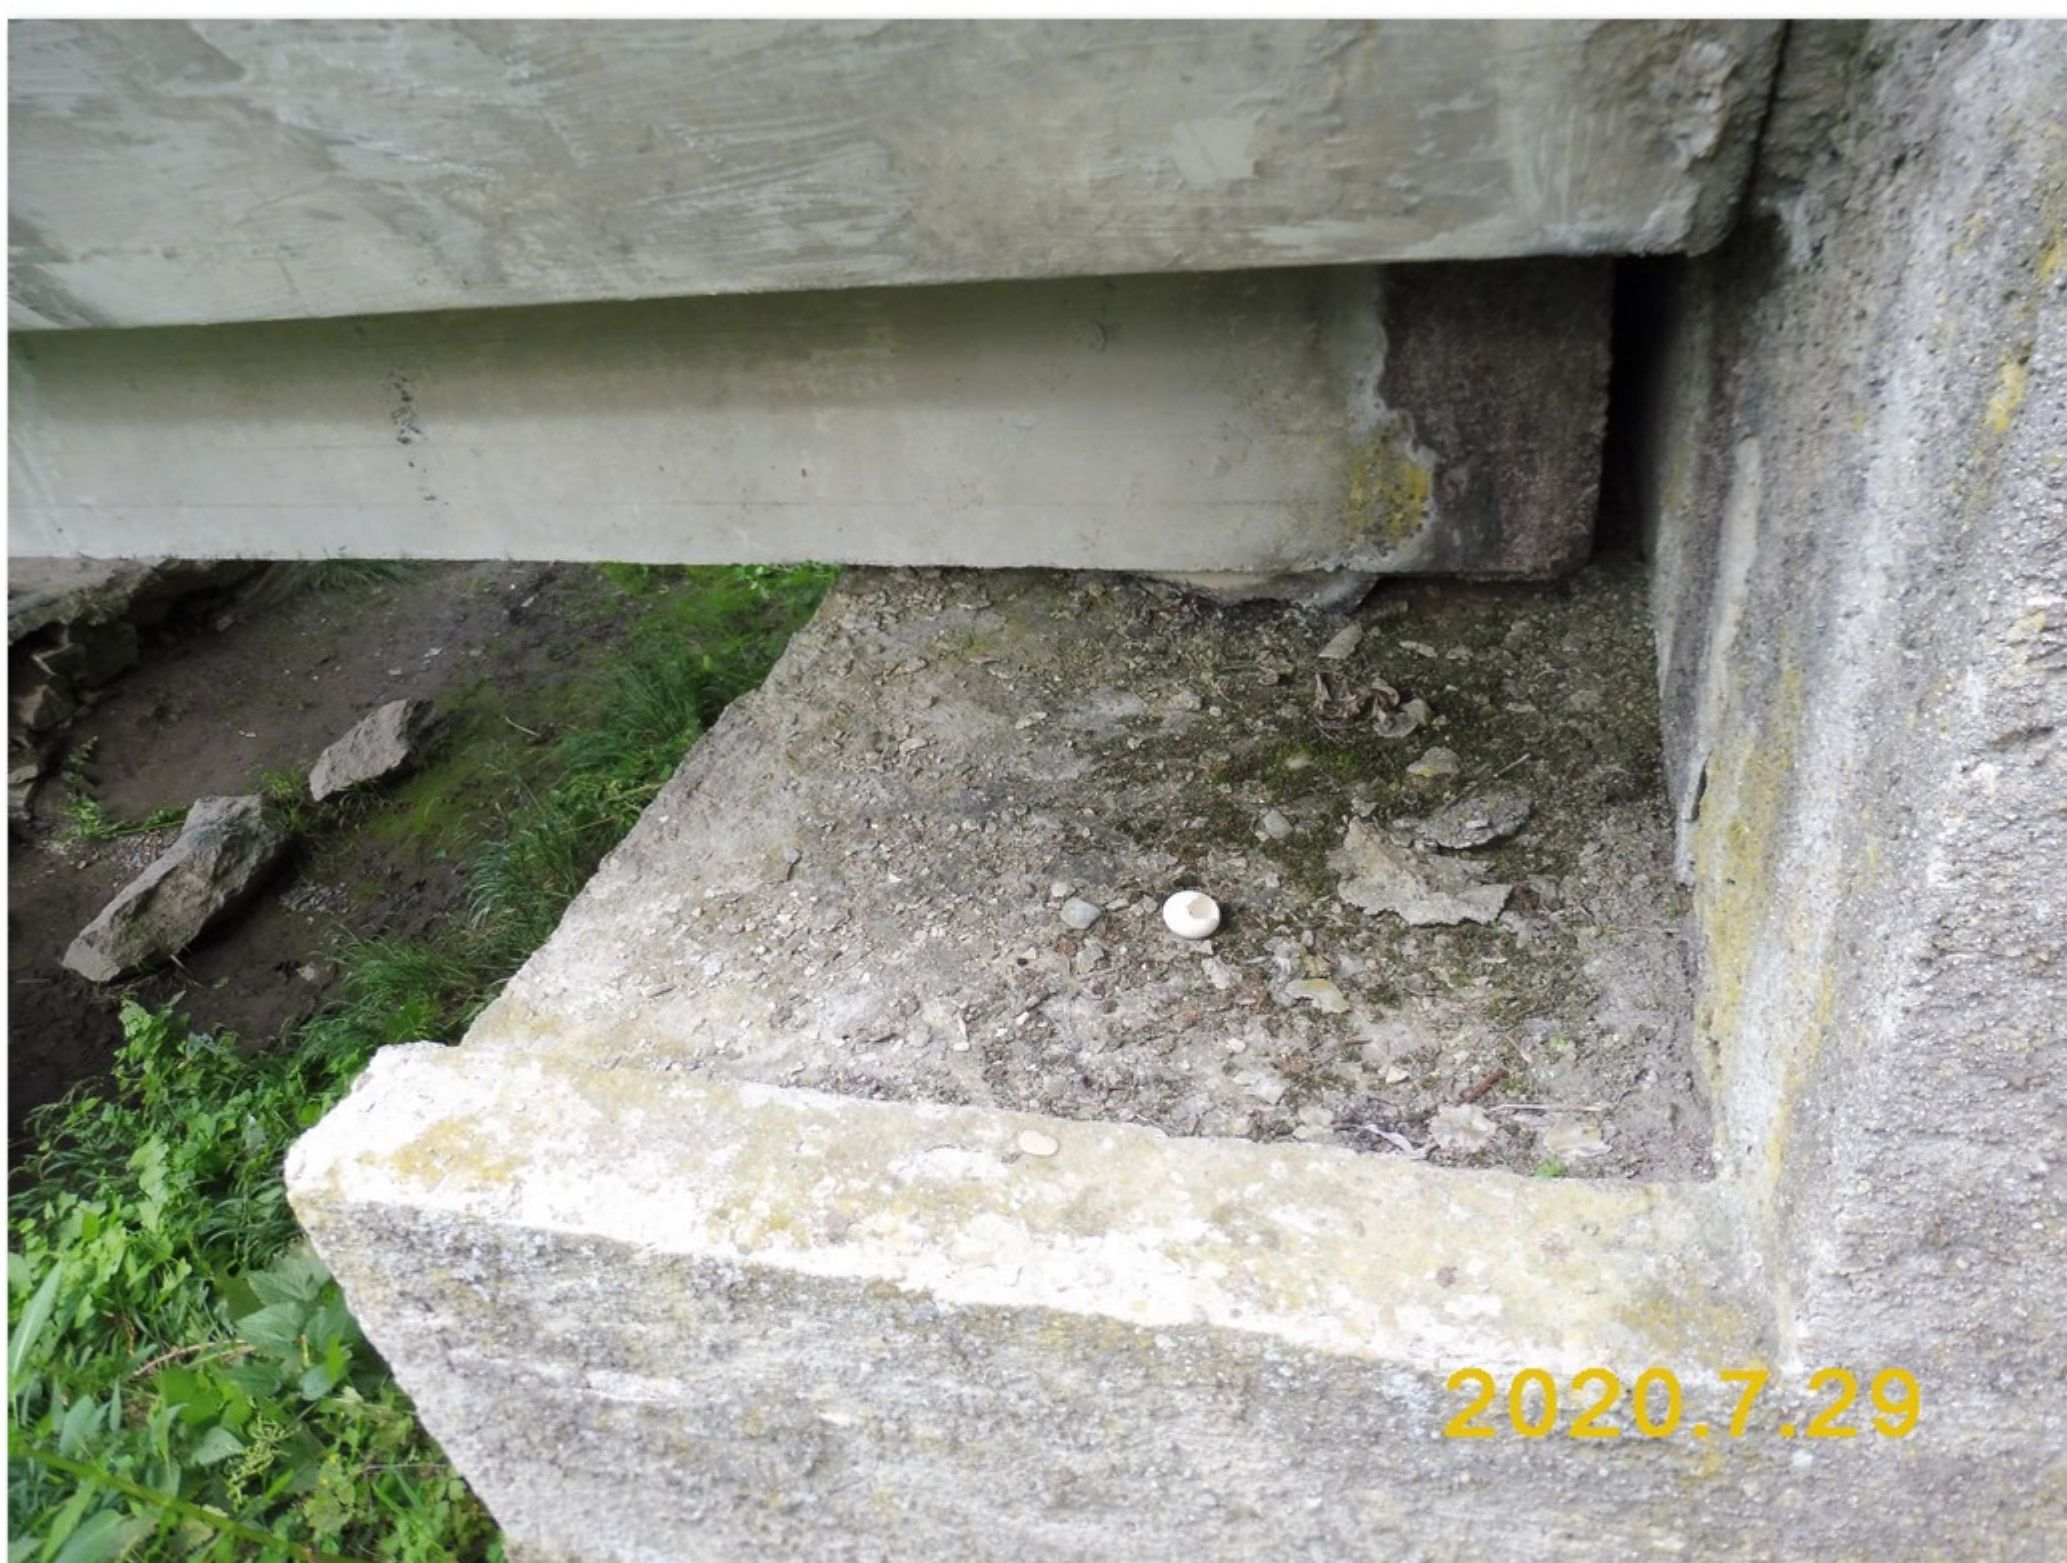
1.2-62 Trhlina mezi pravým křídlem a závěrnou zídou opěry 3

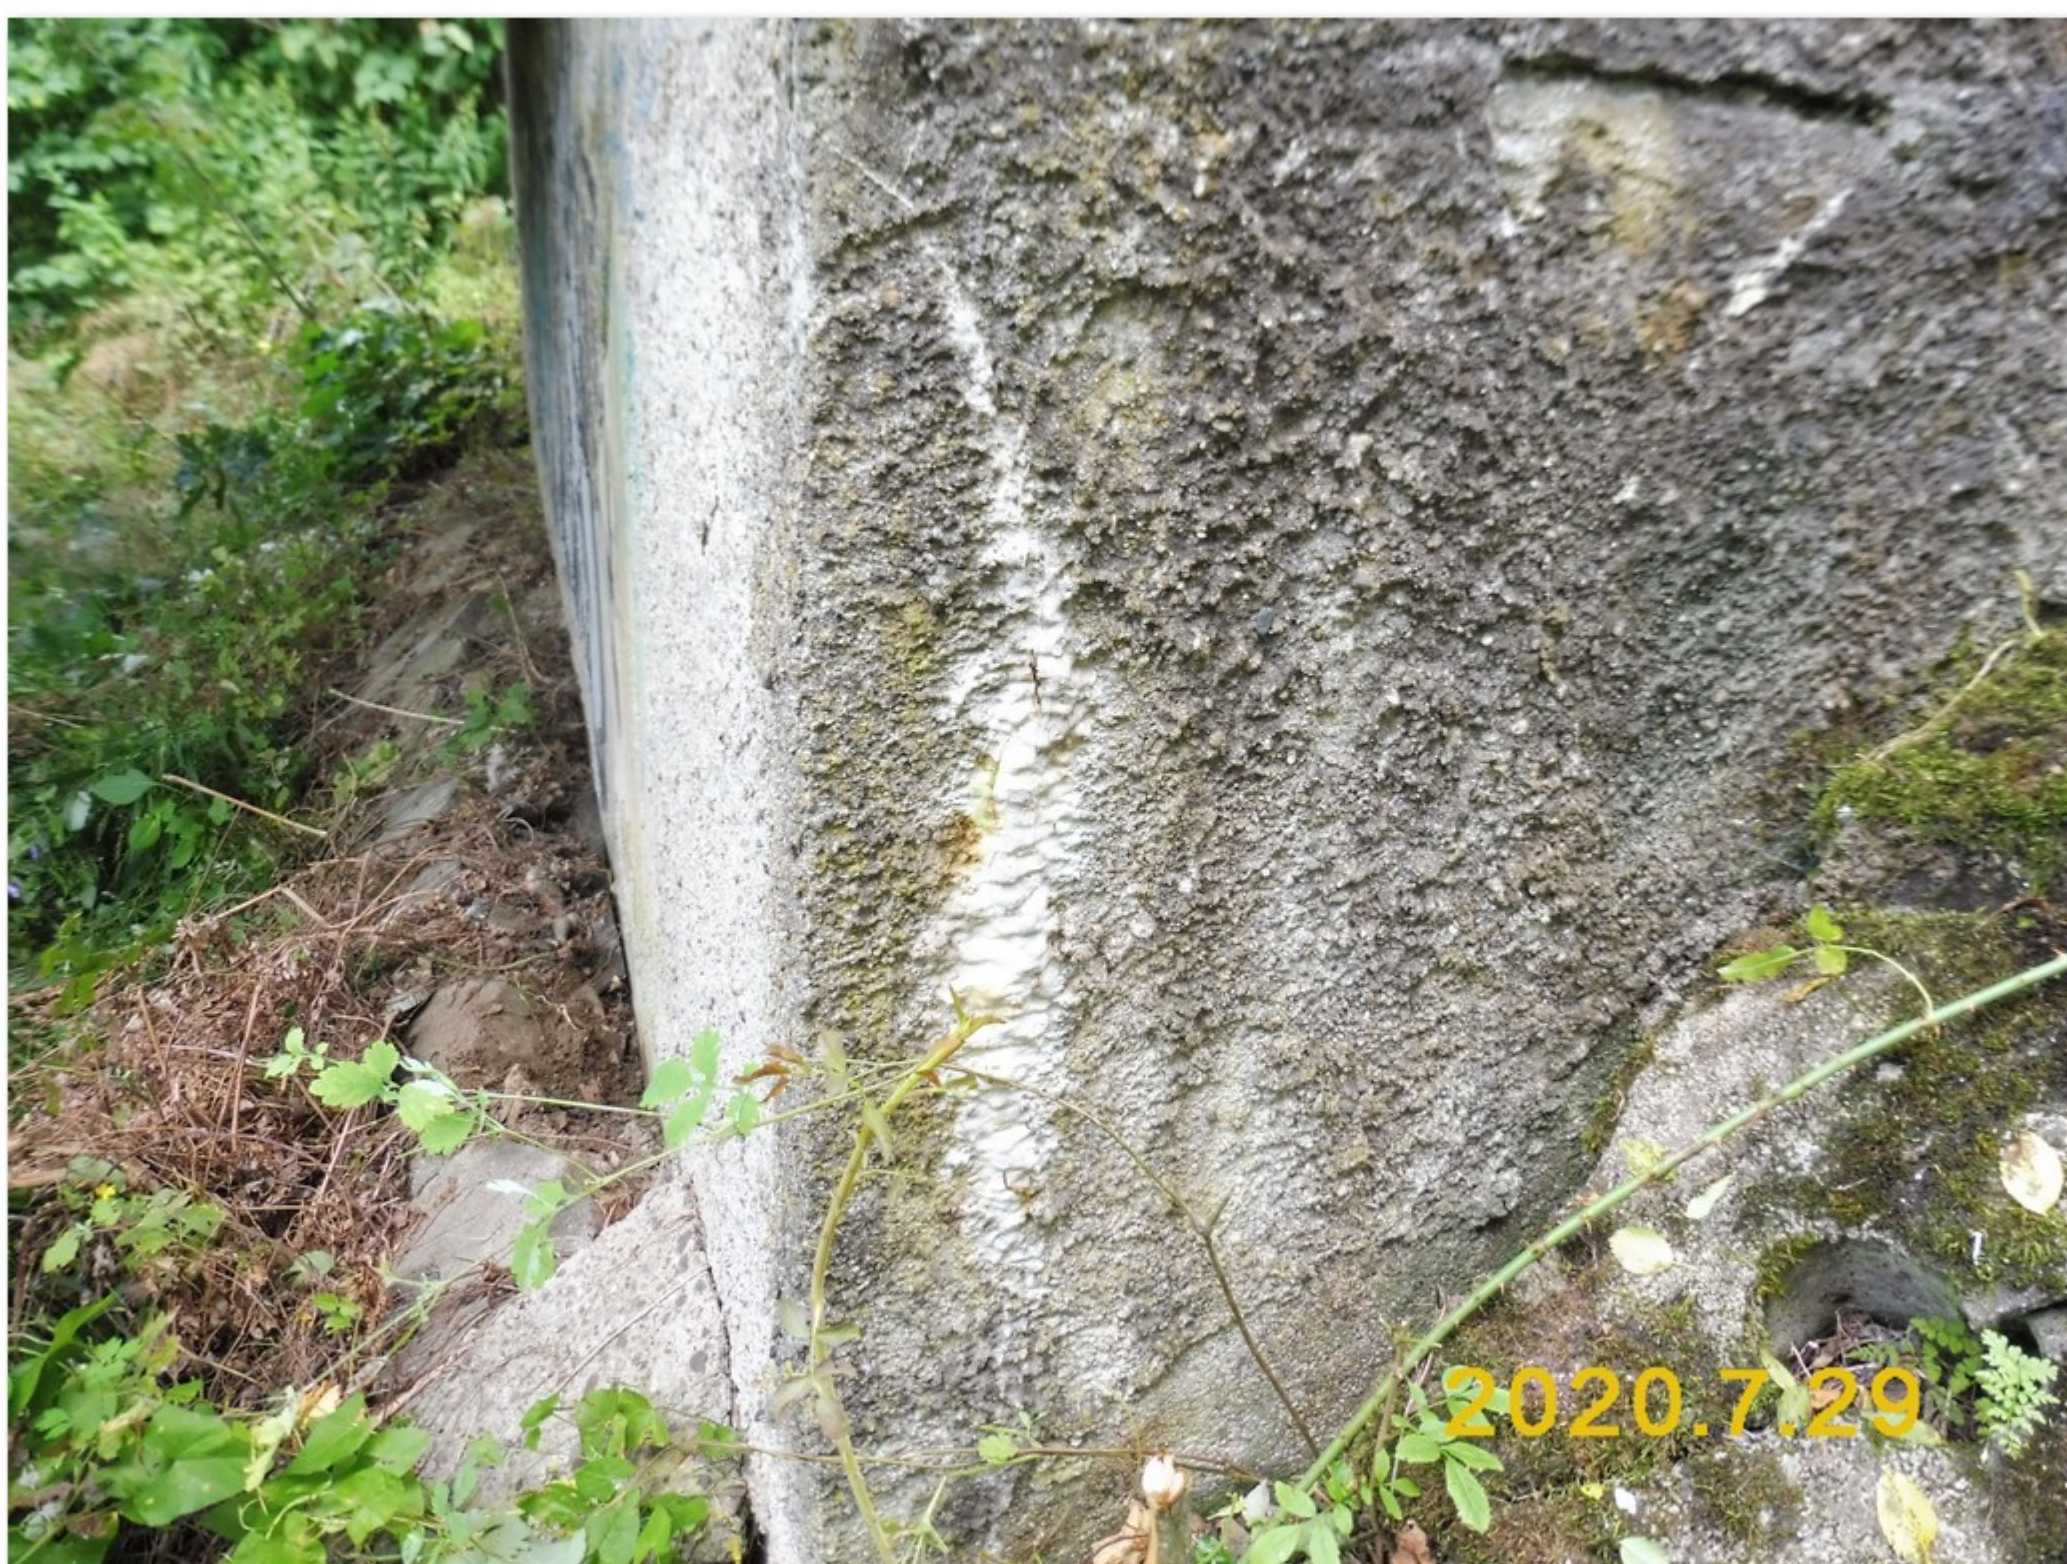
1.2-63 Úložný práh u pravého čela opěry 3 - uchycená vegetace - znečištění  
odpadaným betonem a omítkou
