Správa železnic, státní organizace

## ***ZPRÁVA Z PODROBNÉ VIZUÁLNÍ PROHLÍDKY***

<b>MOST PŘES POTOK HLUBOČEK V HLUBOČKÁCH</b>			
<b>TÚ 2191 Olomouc hl. n. - Krnov</b>		<b>Evid. km 12,836</b>	
Objekt: most	Širá trať	Vžitý název:	
Počet otvorů: 2	Počet kolejí na mostě: 1	Elektrizace: ne	
Rychlost na mostě / traťová: 70 / 70 km / h	Traťová třída zatížení s přidruženou rychlostí: C3 / 70	Datum prohlídky: 29. 07. 2020

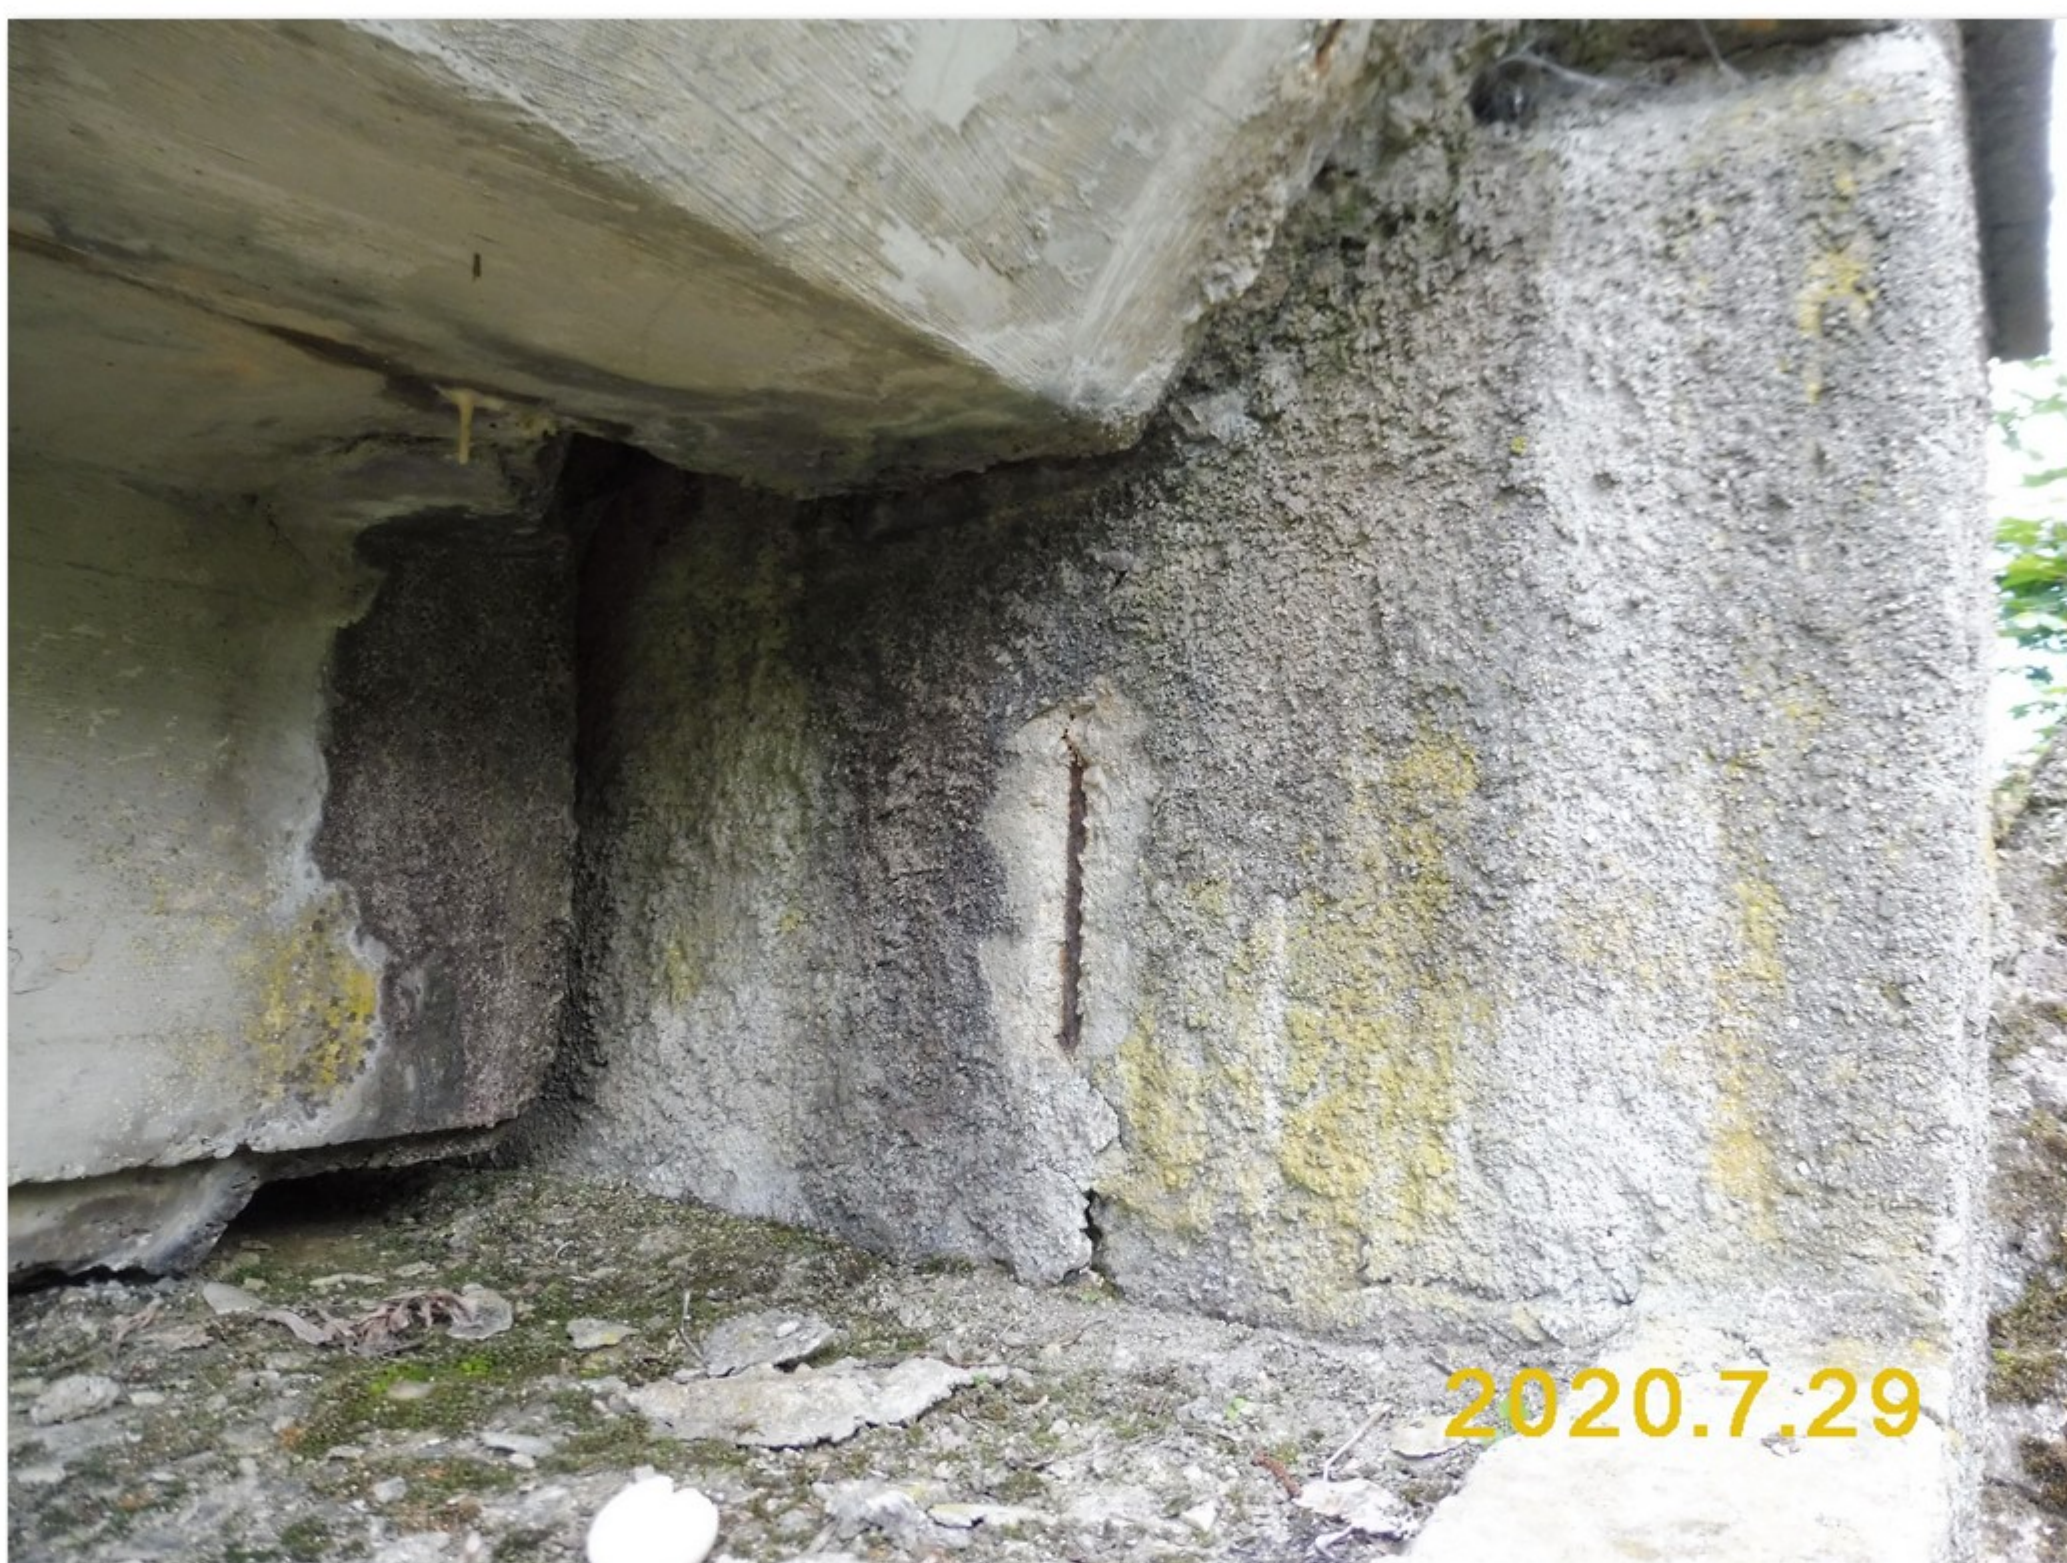
1.2-64 Trhliny s průsaky a inkrustacemi na pravém čele opěry 3

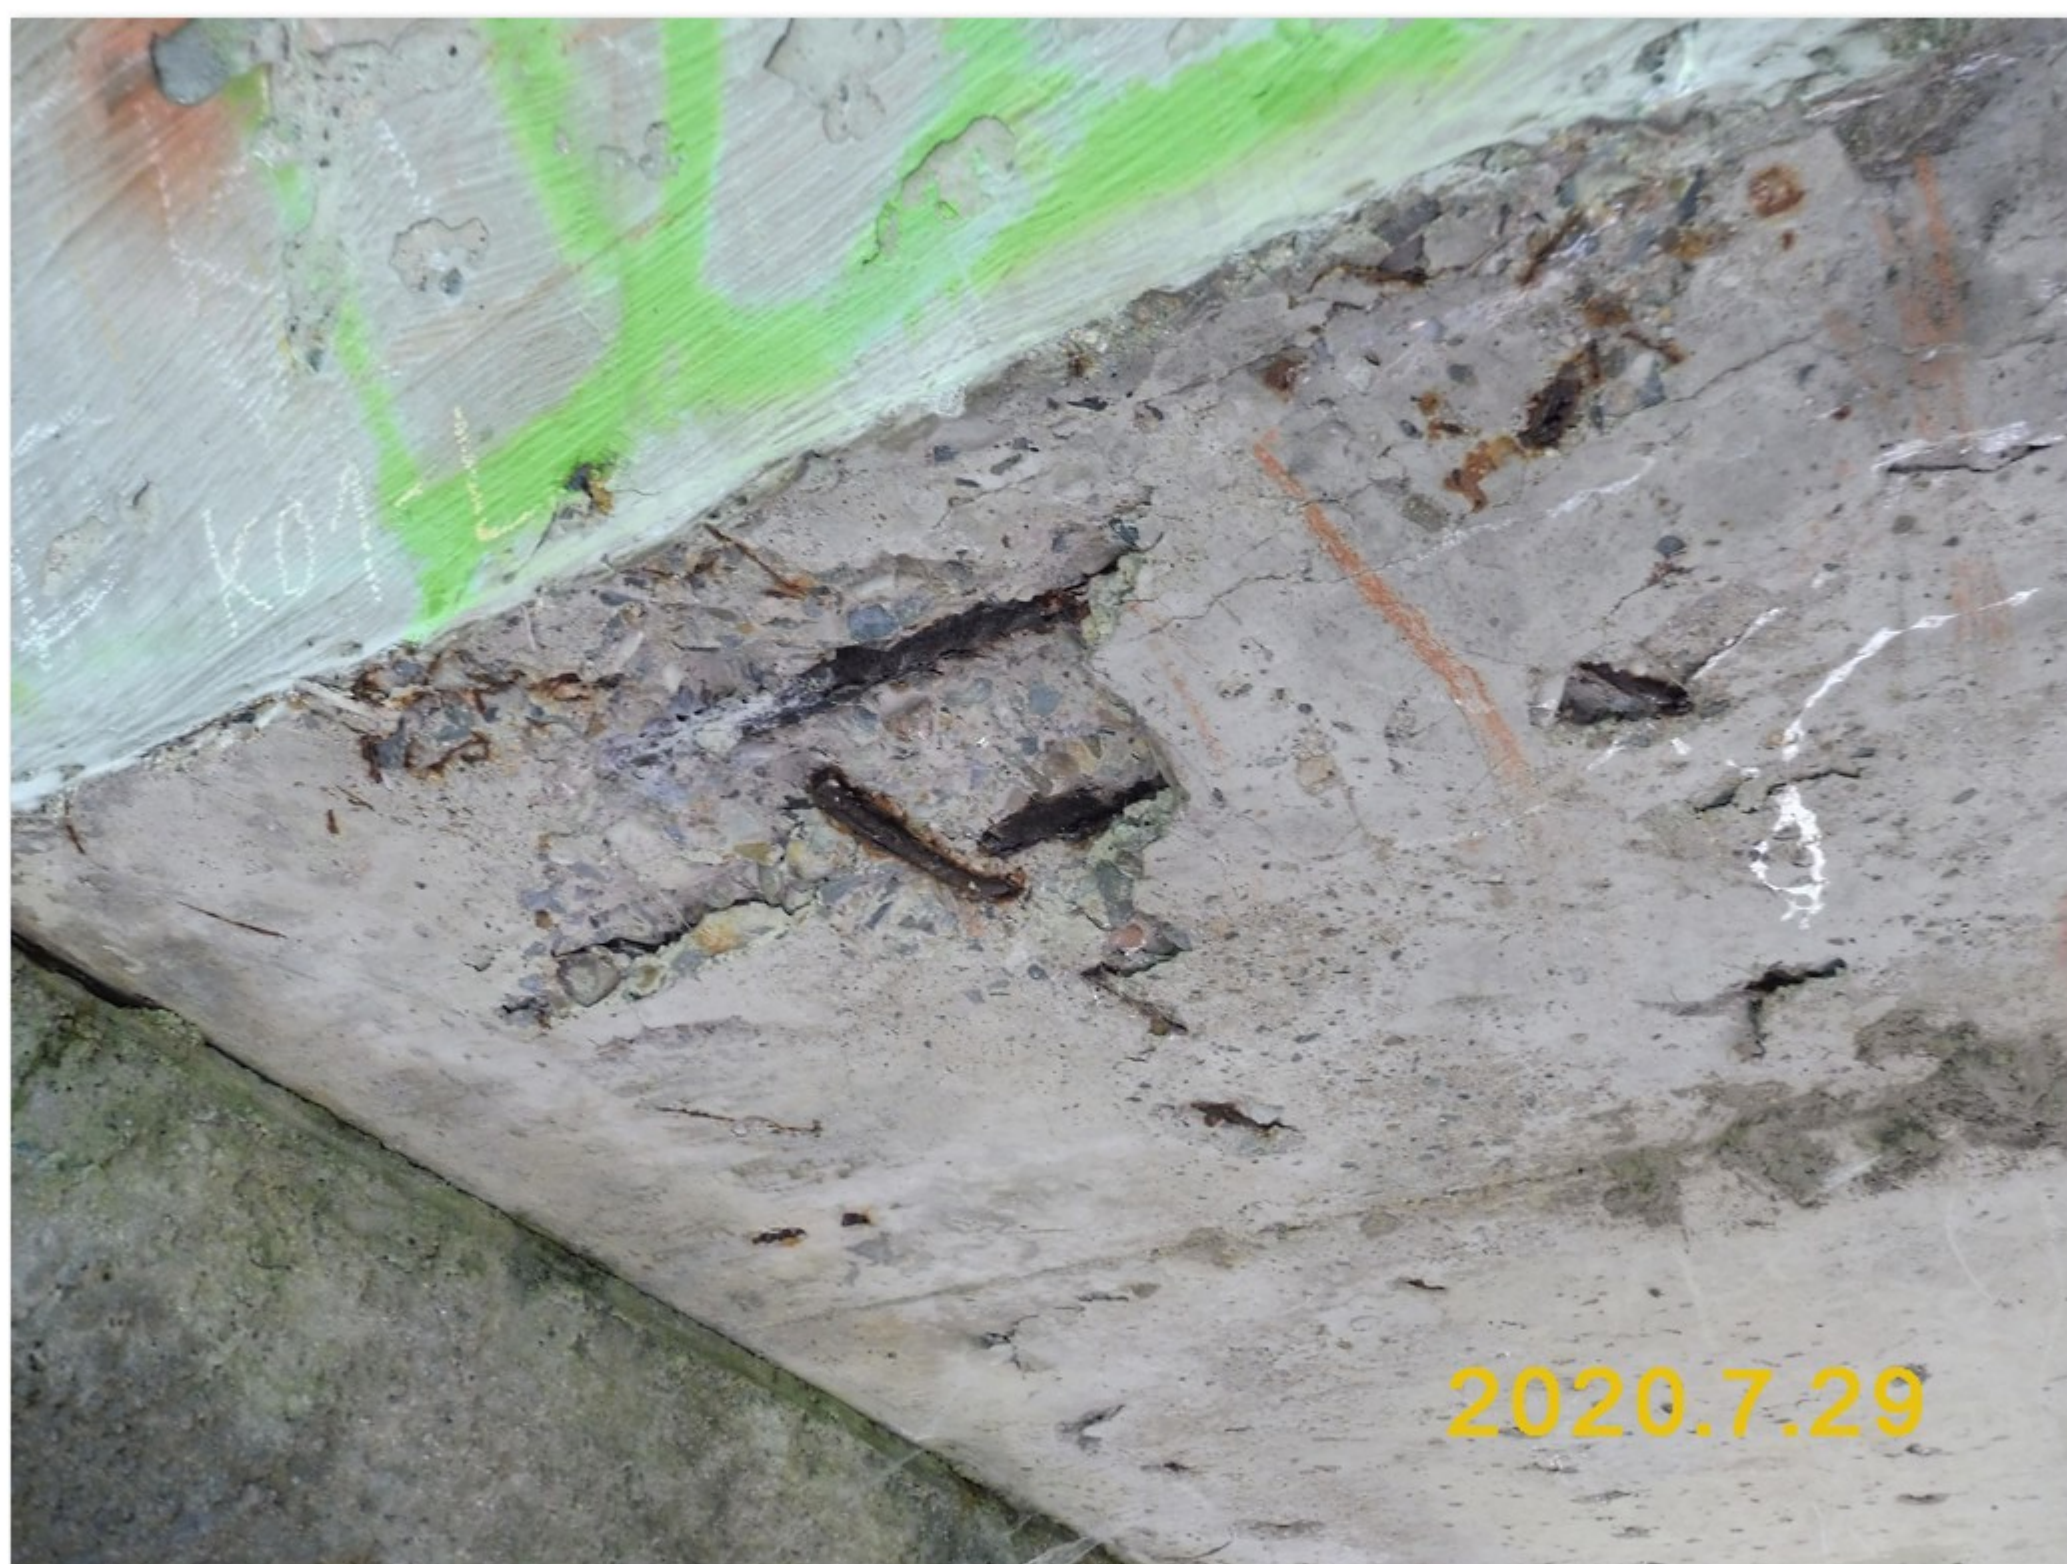
Beton odlomený působením rozpínavých účinků korozních zplodin betonářské výztuže. Celoplošný výskyt poruchy. Na bocích (pohledových plochách římsových konzol) se jedná o pruty příčné výztuže, na podhledu pak o pruty podélné výztuže a smykové výztuže (spony). Závažnost poruchy „Z2“ až „Z3“.

2.1-03 Detail fotografie č. 2.1-02 před opěrou 1 - beton odlomený působením korozních zplodin

*Navrhované opatření: porucha svým charakterem a rozsahem zatím neohrožuje spolehlivost mostu. Přesto doporučuji poškozená místa sanovat, aby bylo zabráněno pokračování degradace konstrukce. Místům poruch doporučuji věnovat pozornost v rámci pravidelné dohlédací činnosti.*

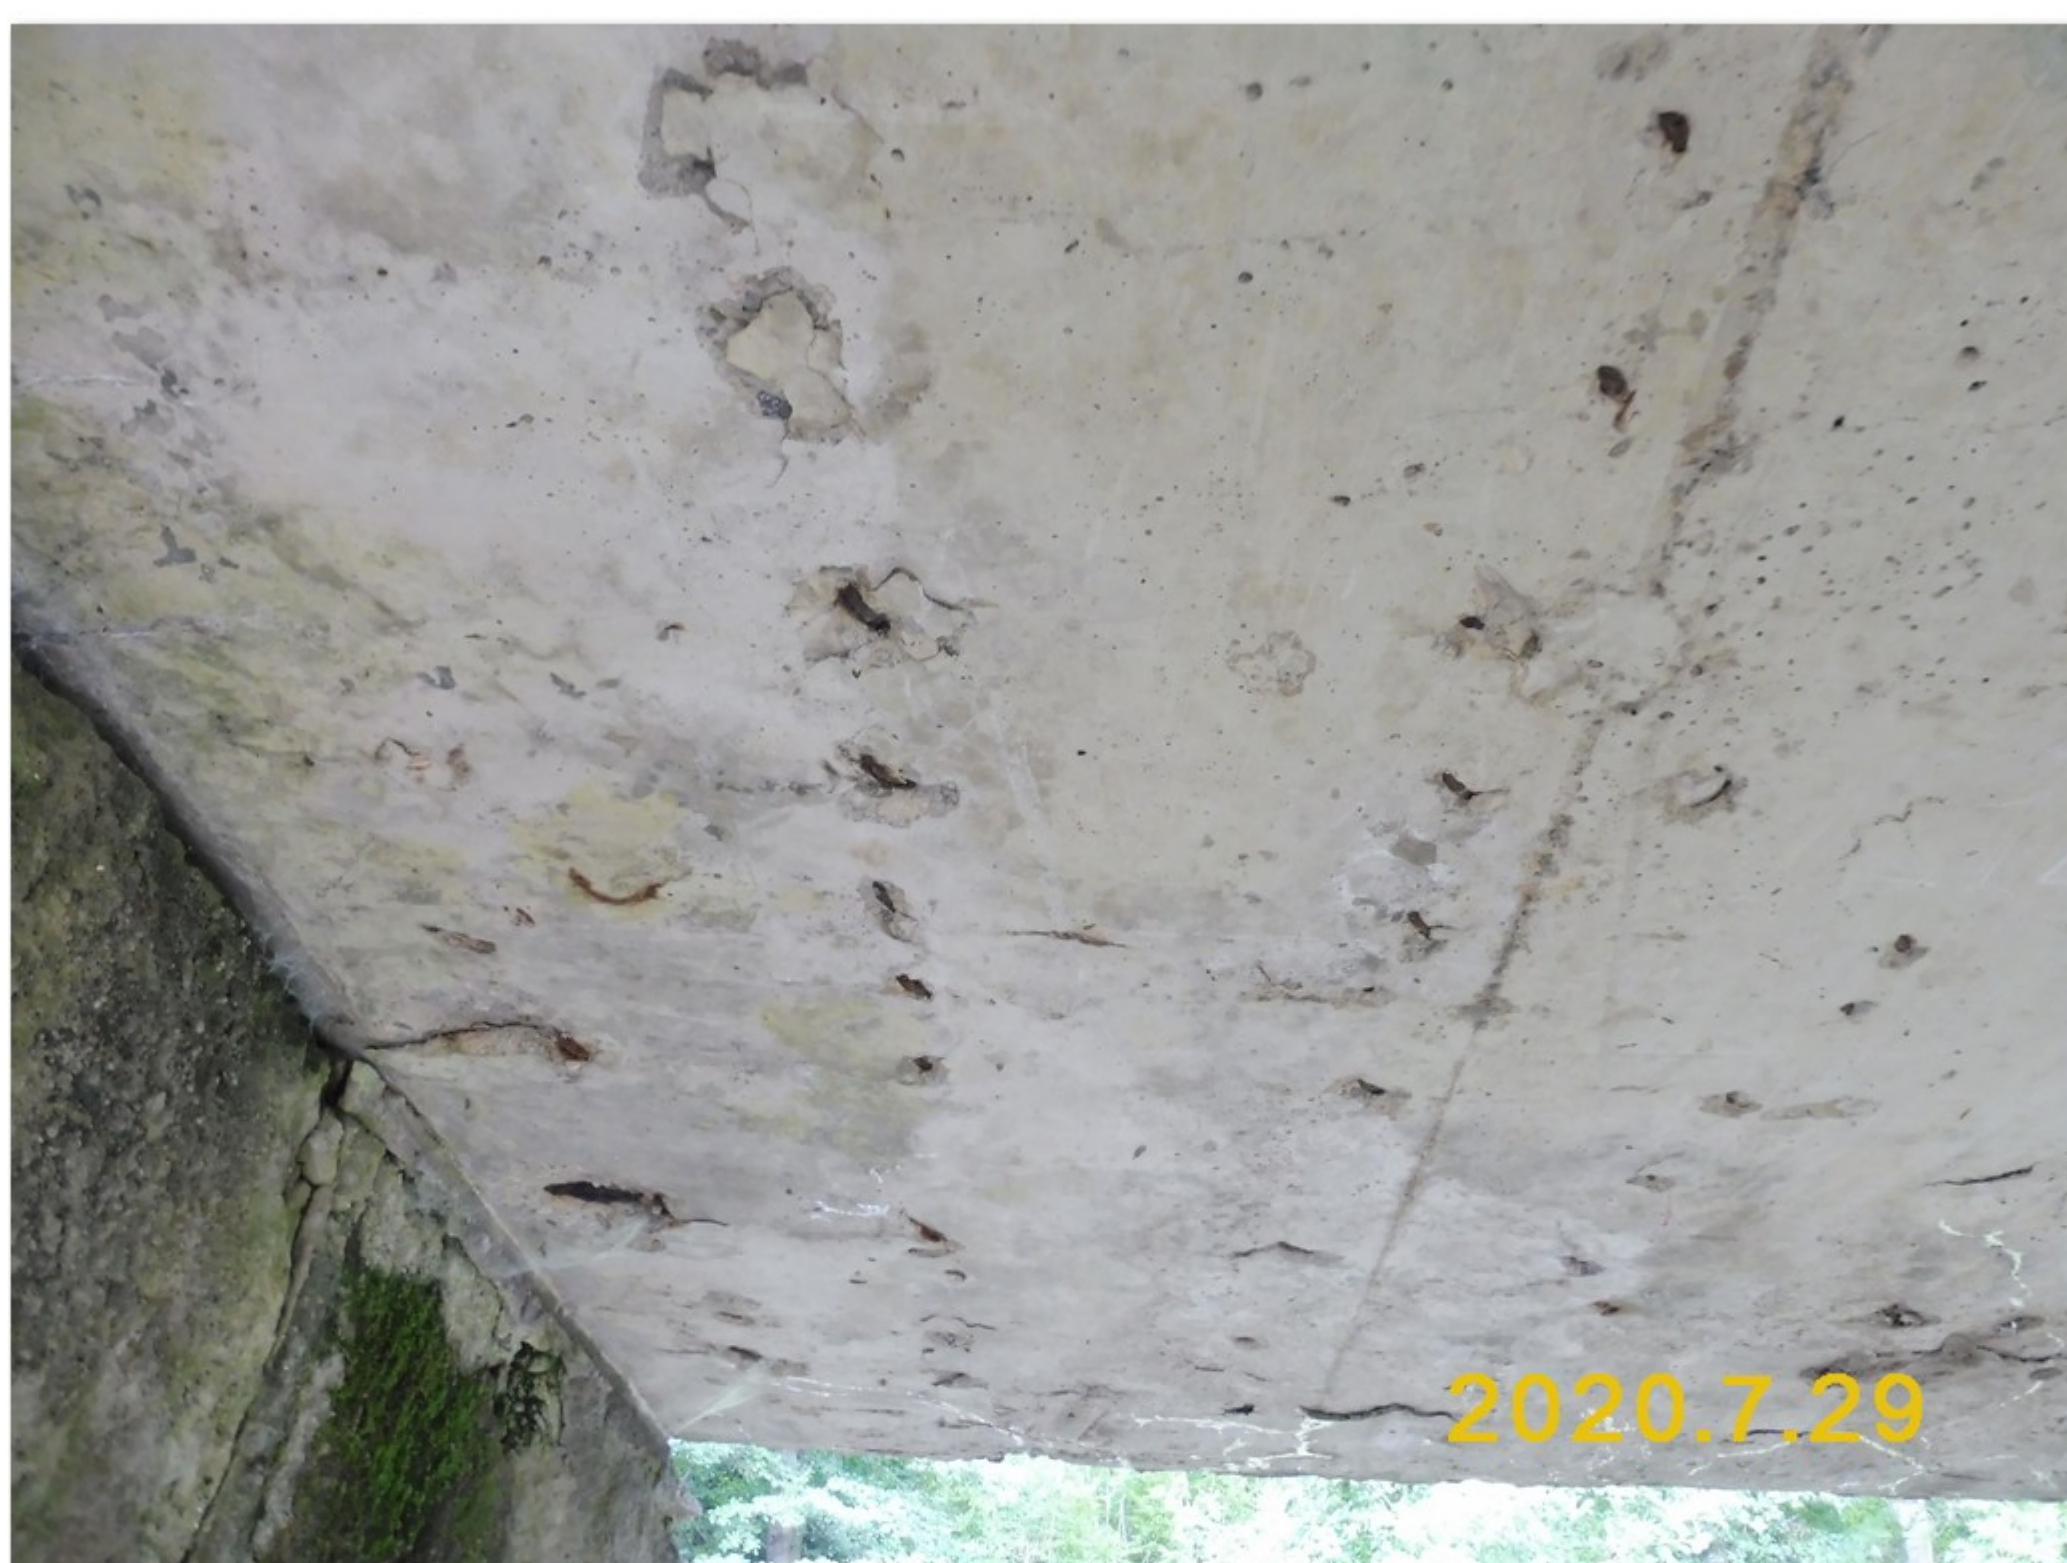
2.1-04 Detail fotografie č. 2.1-02 před pilířem 2 - beton odlomený působením korozních zplodin

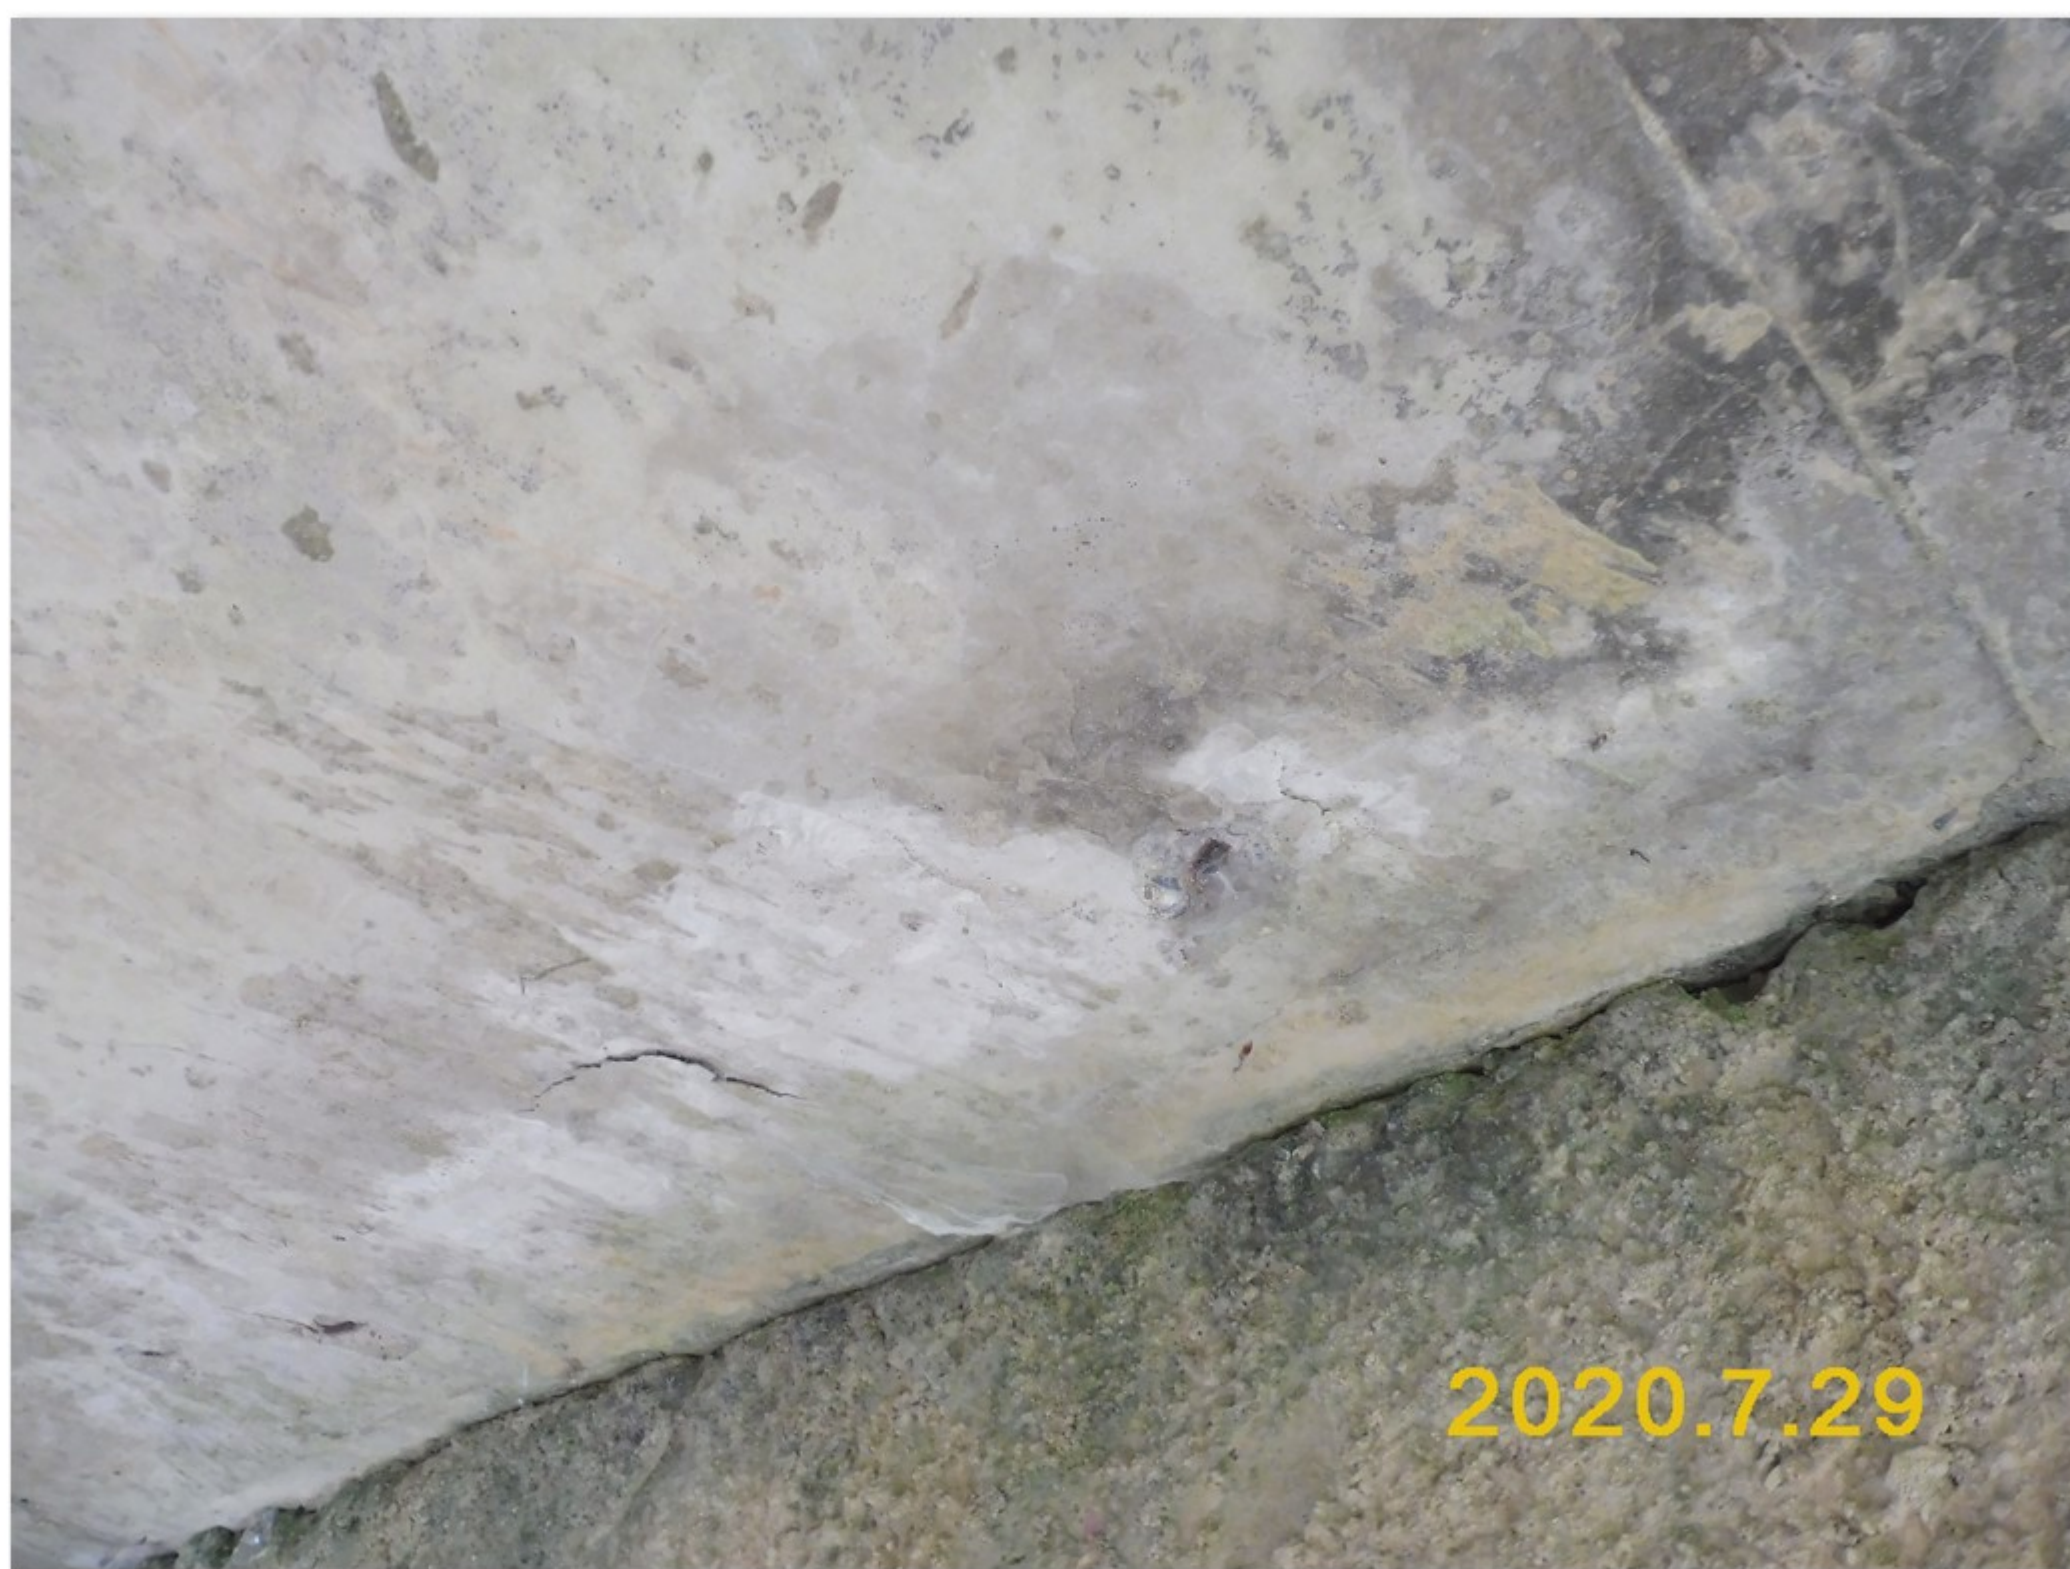
2.1-05 Podhled nosné konstrukce K01 před pilířem 2 - beton odlomený působením korozních zplodin v místě spon

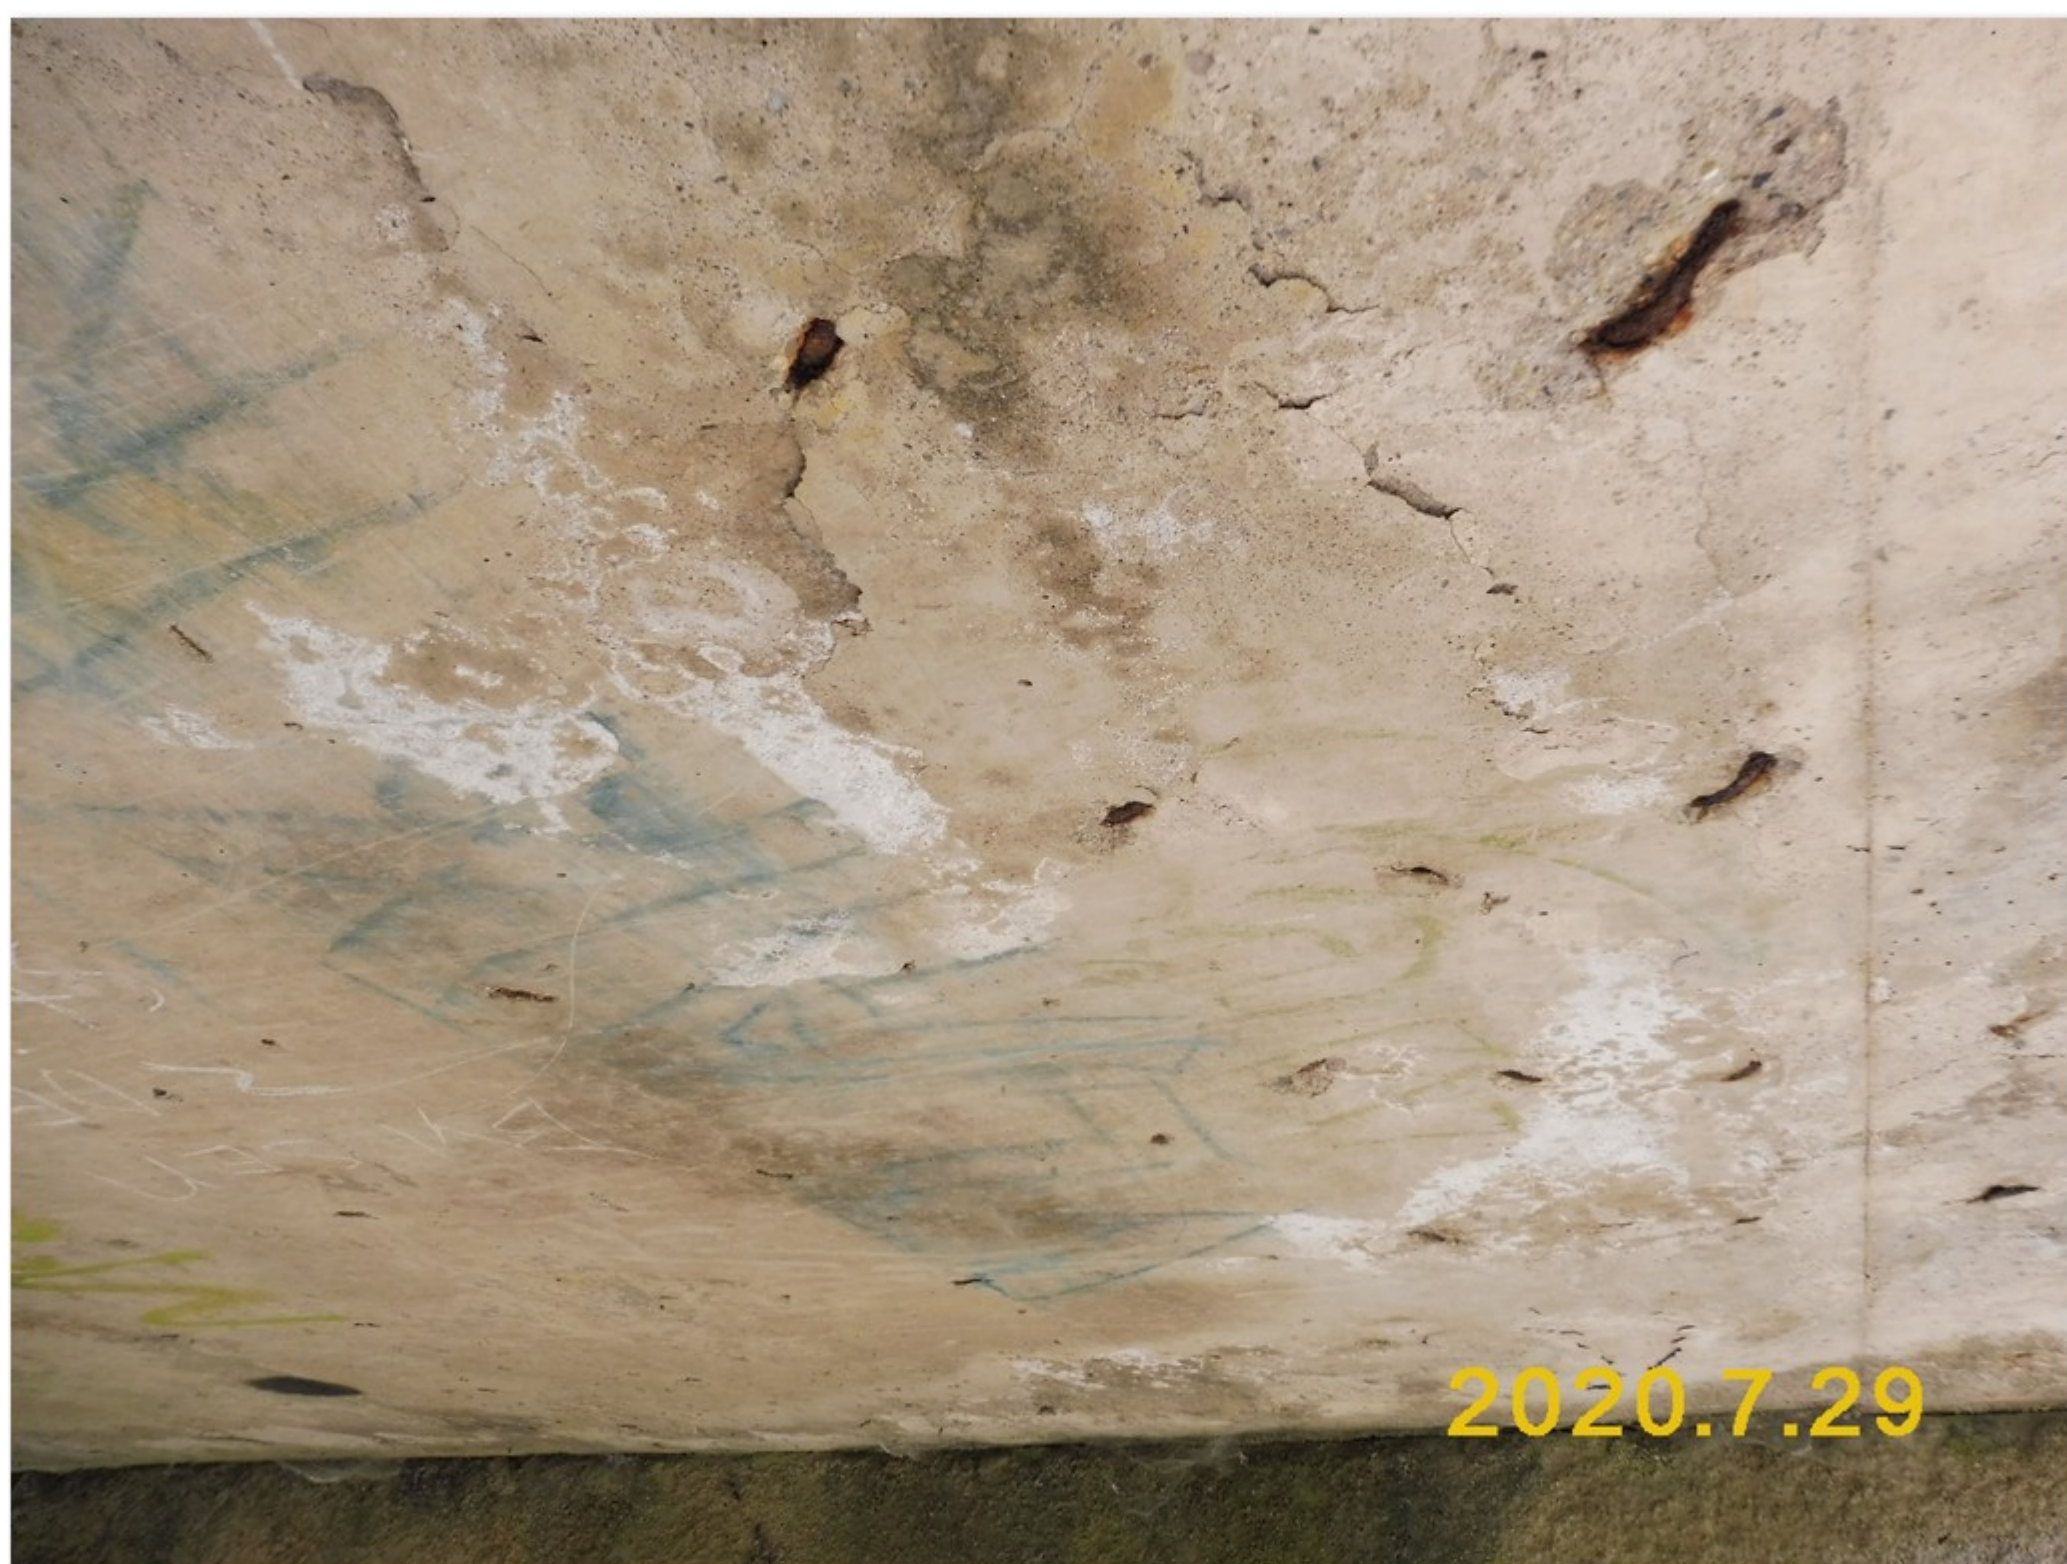
2.1-09 Podhled nosné konstrukce K01 před pilířem 2 - beton odlomený působením korozních zplodin v místě podélné výztuže

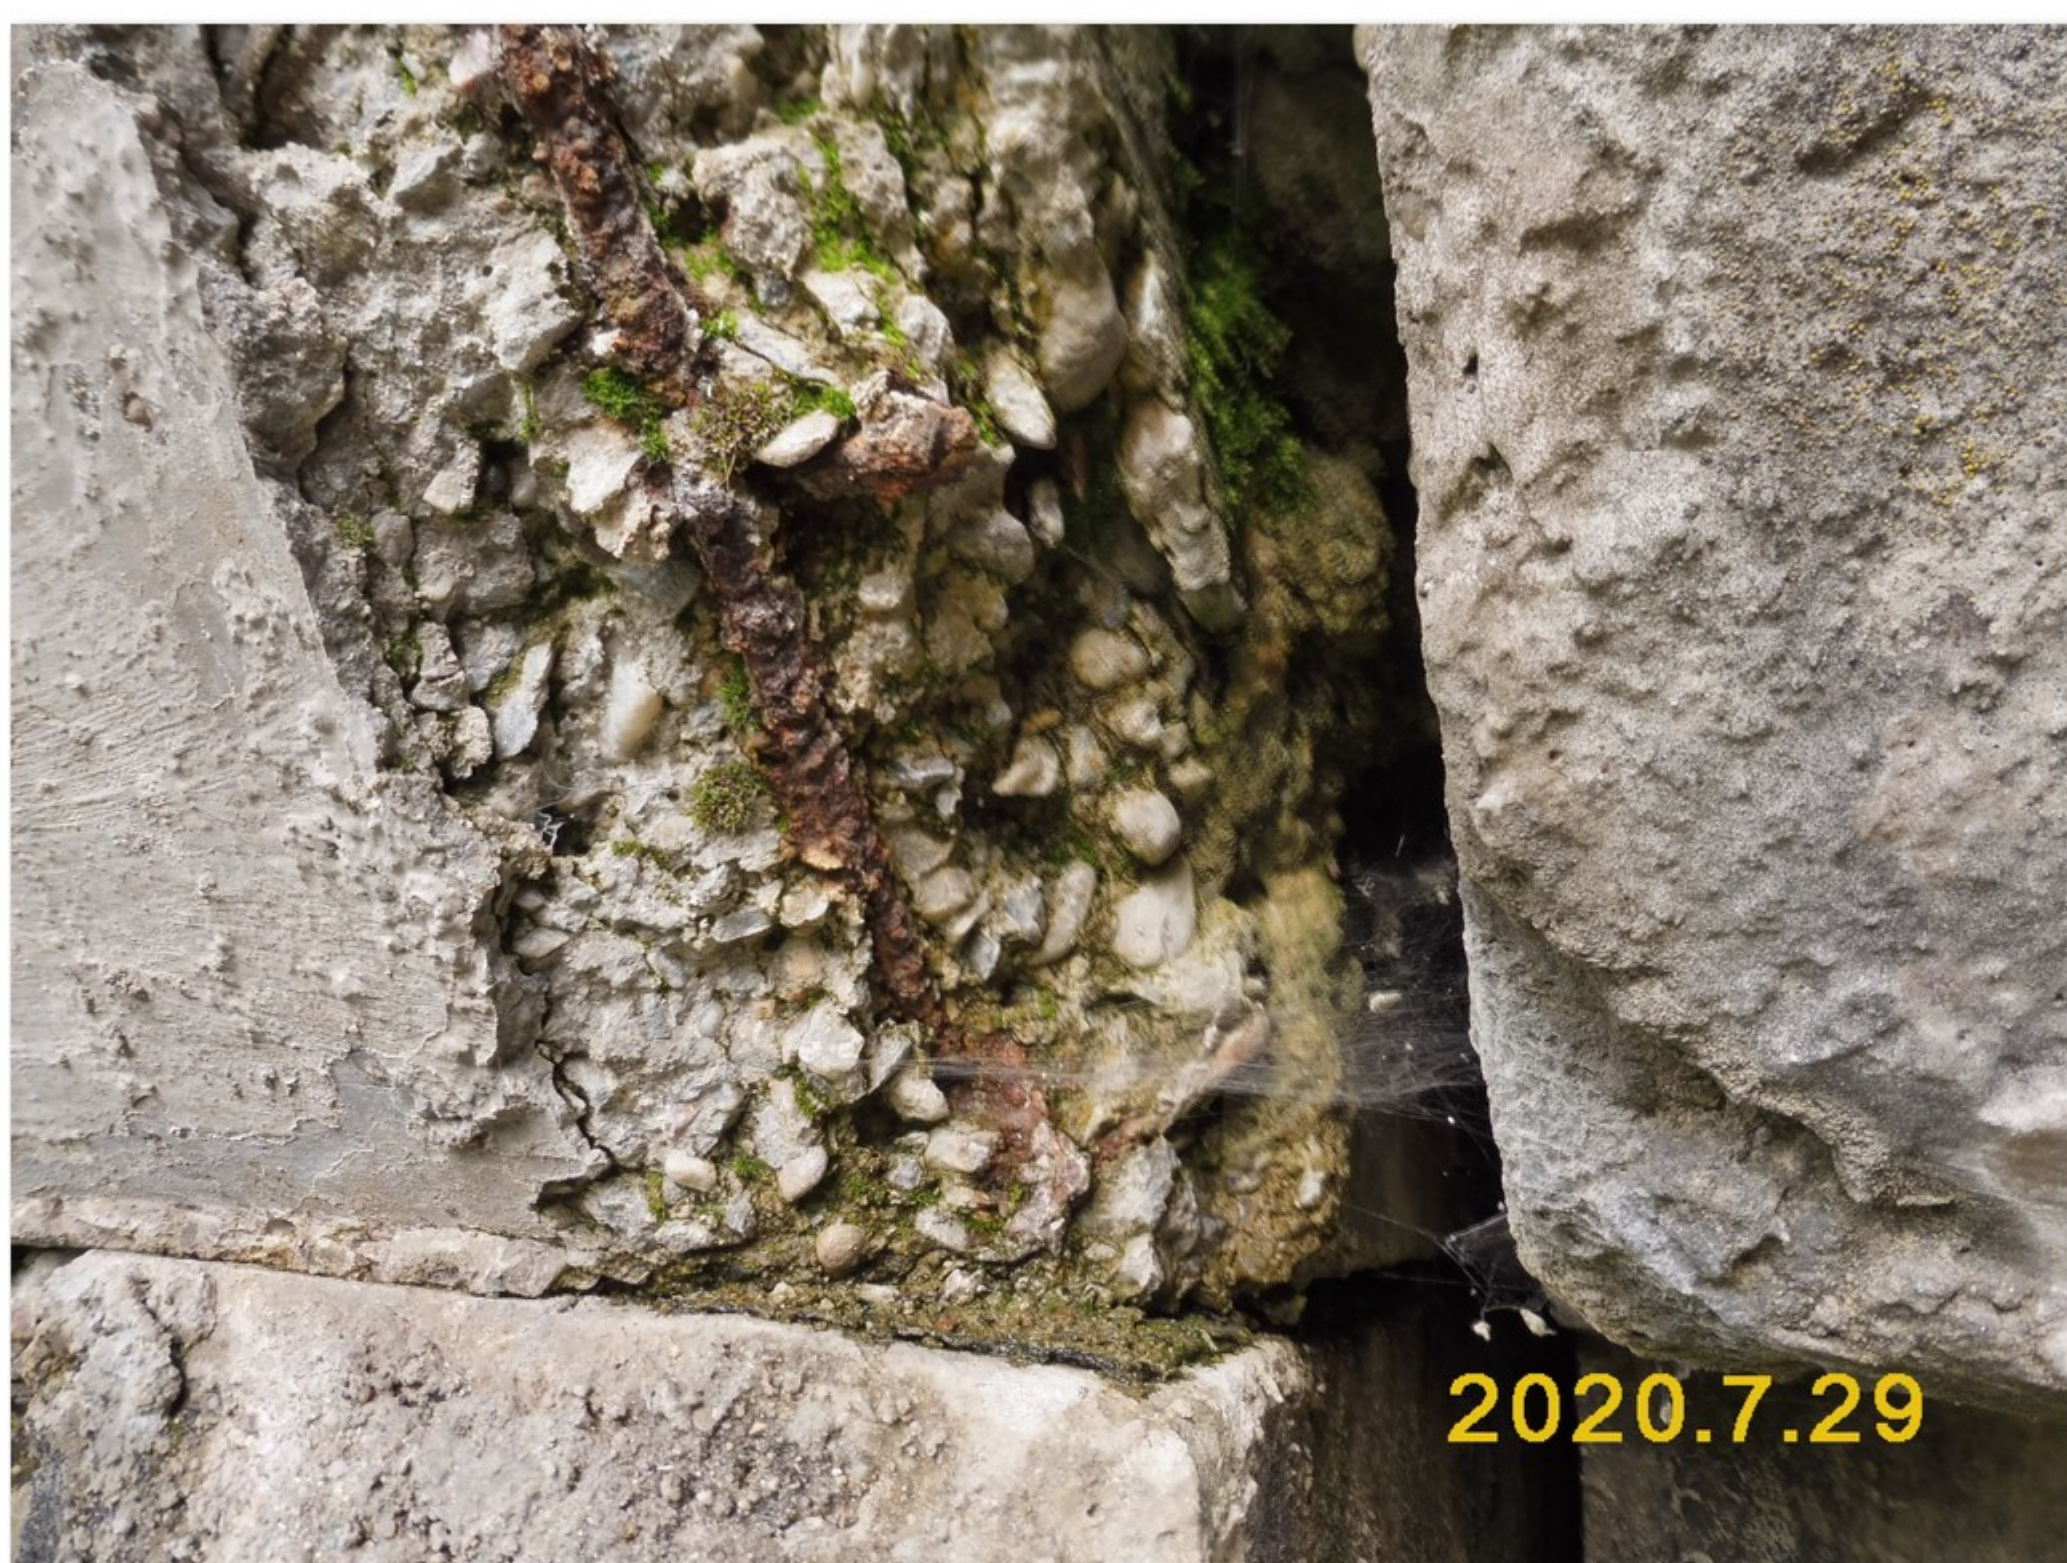
Zatékání přes příčné dilatační spáry na oba konce nosné konstrukce. Příčinou zatékání je absence odvodnění dilatační spáry, protože v tomto místě je izolace přerušena, příp. i porucha samotné izolace. Na více místech na boku nosné konstrukce v místě uložení trhliny s výluhy. V čele konstrukce nad pilířem 2 vlevo zatékáním způsobená masivní degradace betonu. Vzhledem k absenci revizního prostoru v místě uložení nosné konstrukce na podpěry nebylo možné provést kontrolu čel nosné konstrukce v celé šířce mostu, rozsah případného poškození zde tedy nebylo lze zjistit. Závažnost poruchy „Z2“ až „Z3“.

2.1-12 Degradace betonu v čele nosné konstrukce K01 nad pilířem 2 vlevo

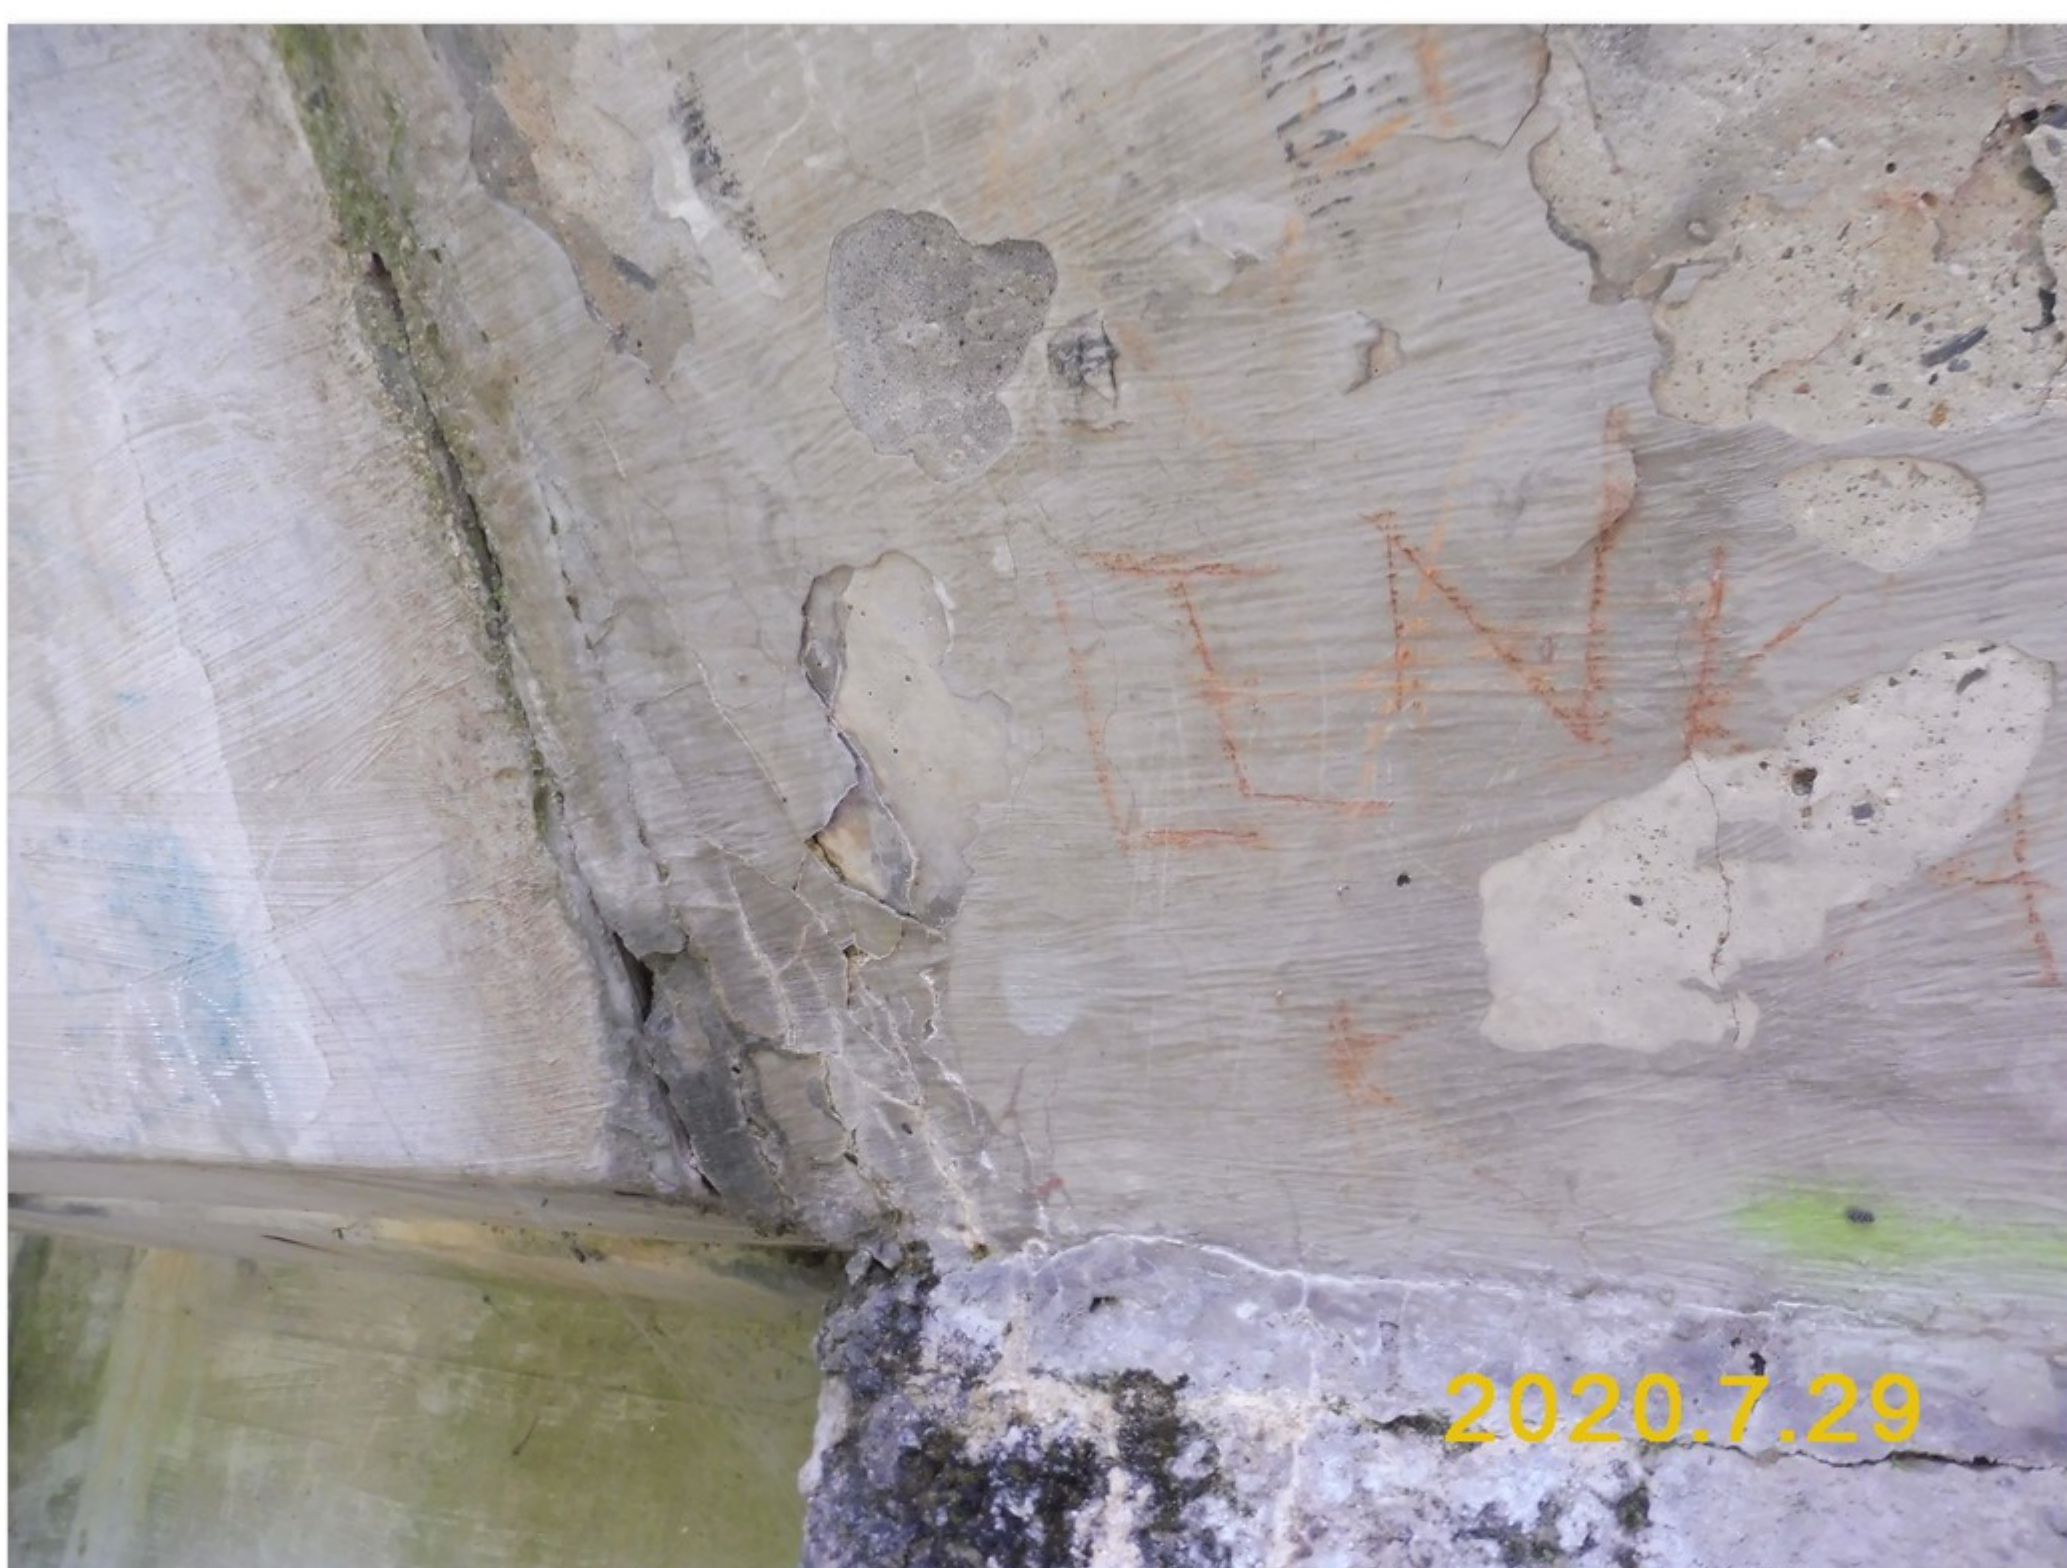
2.1-14 Uložení nosné konstrukce K01 na opěře 1 vlevo - na boku trhliny se stopami pronikající vody a výluhy
