Správa železnic, státní organizace

## ***ZPRÁVA Z PODROBNÉ VIZUÁLNÍ PROHLÍDKY***

<b>MOST PŘES POTOK HLUBOČEK V HLUBOČKÁCH</b>			
<b>TÚ 2191 Olomouc hl. n. - Krnov</b>		<b>Evid. km 12,836</b>	
Objekt: most	Širá trať	Vžitý název:	
Počet otvorů: 2	Počet kolejí na mostě: 1	Elektrizace: ne	
Rychlost na mostě / traťová: 70 / 70 km / h	Traťová třída zatížení s přidruženou rychlostí: C3 / 70	Datum prohlídky: 29. 07. 2020

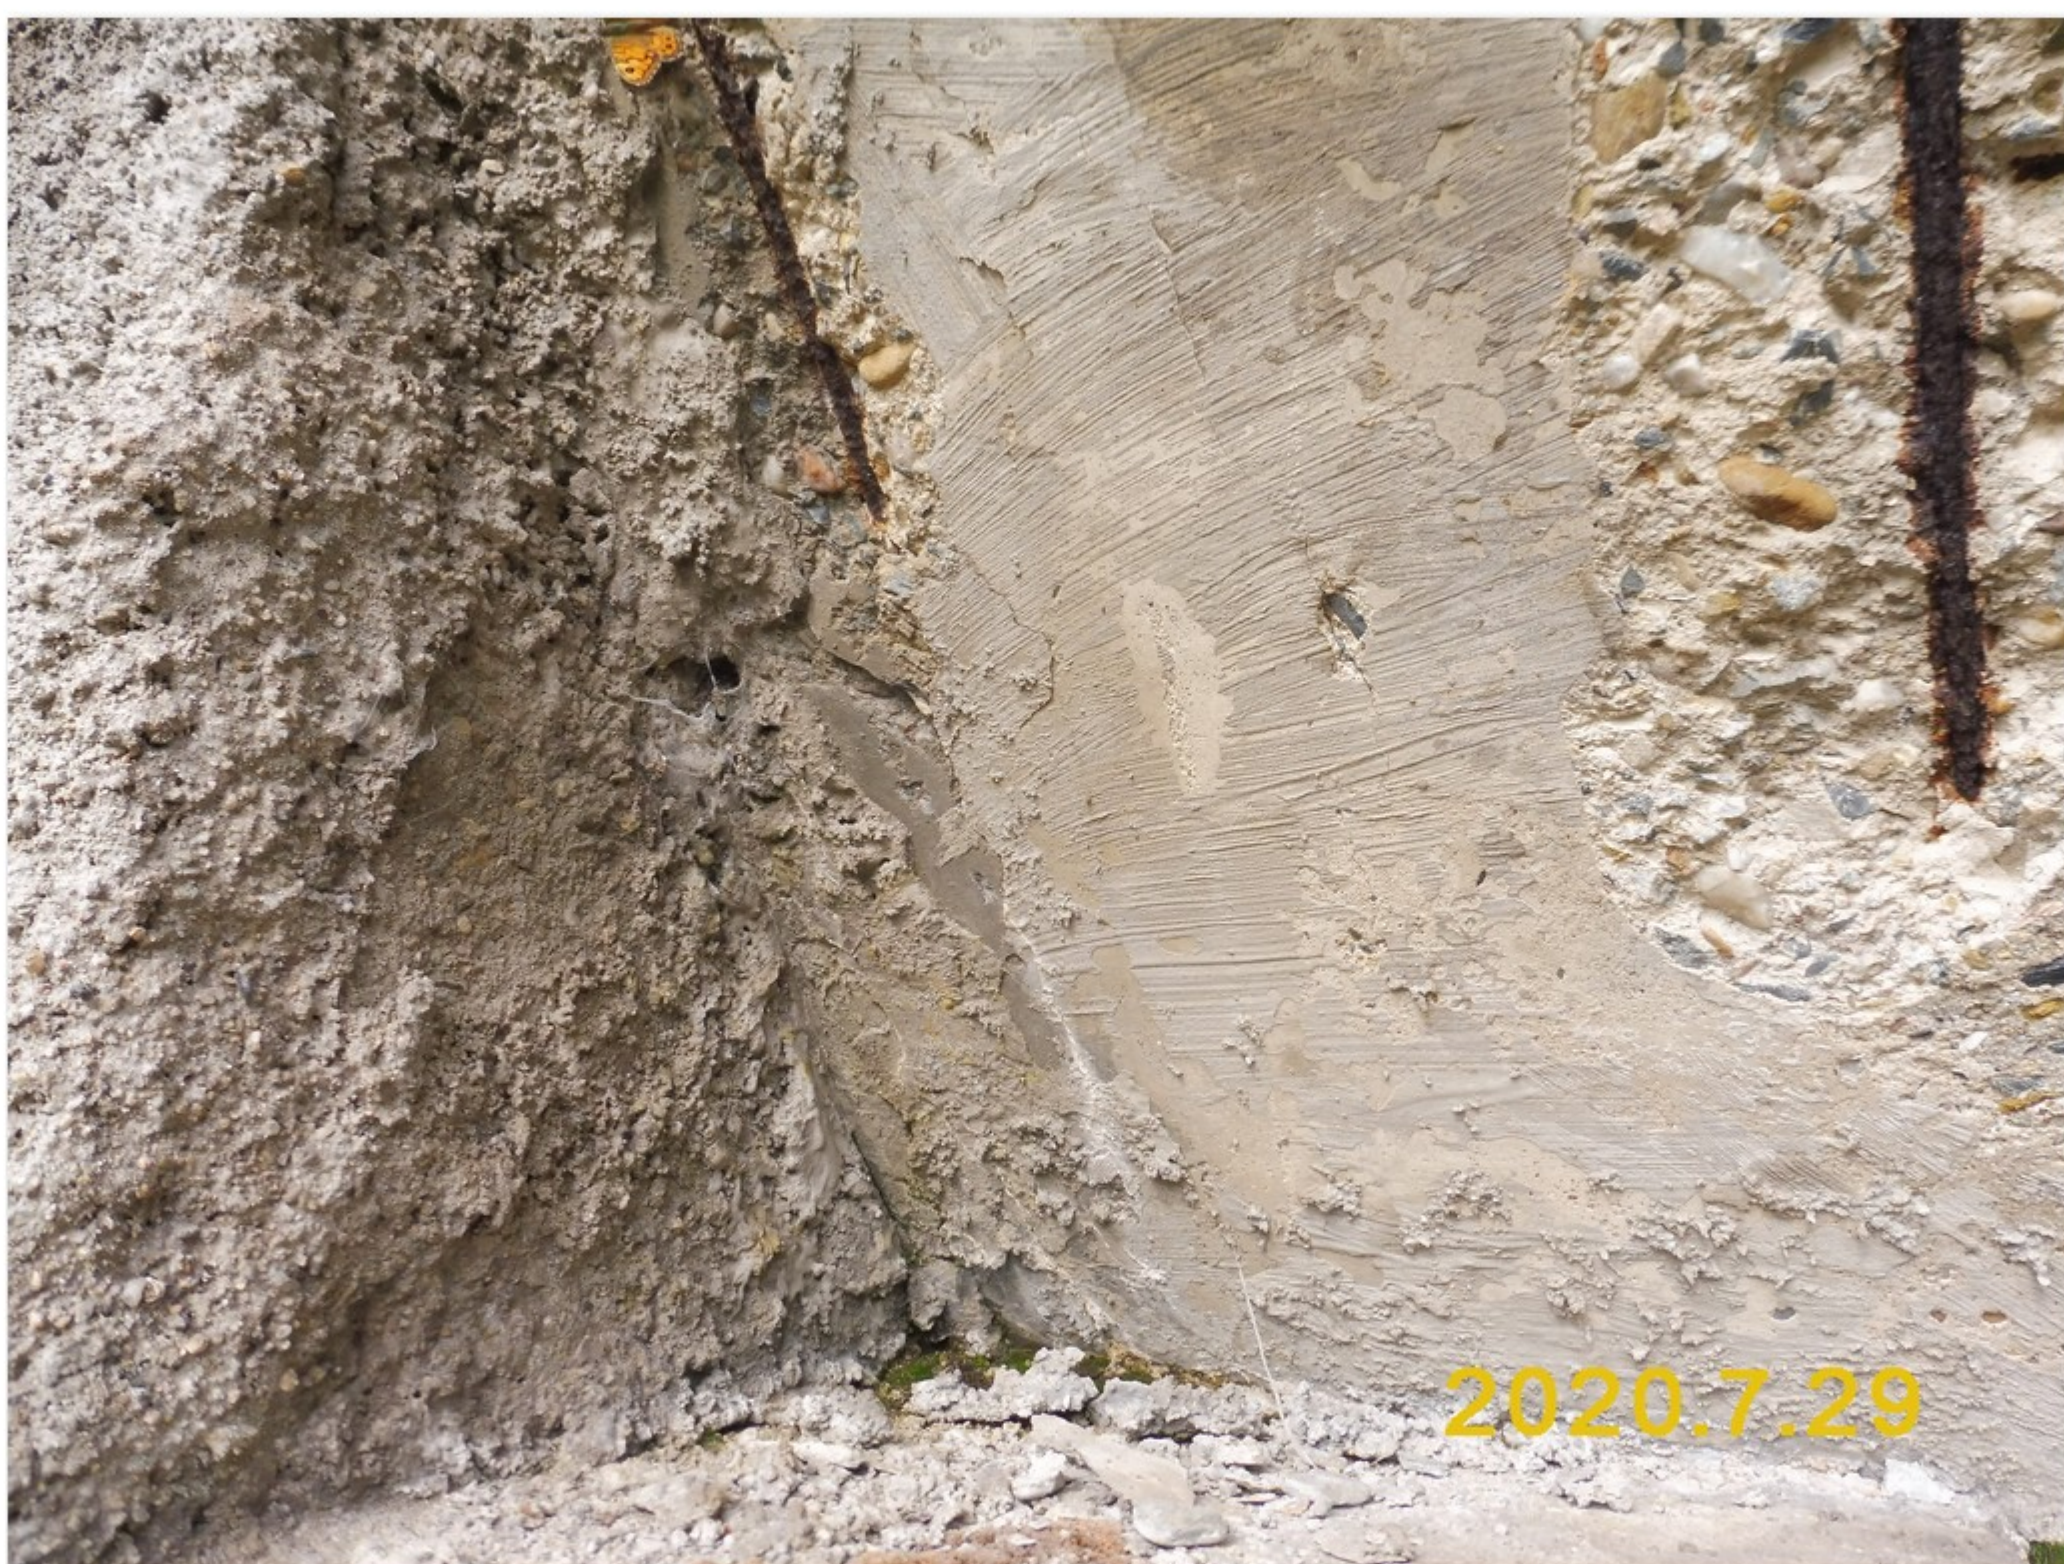
2.1-15 Detail uložení nosné konstrukce K01 na pilíři 2 vlevo - na boku trhliny se stopami zatékání

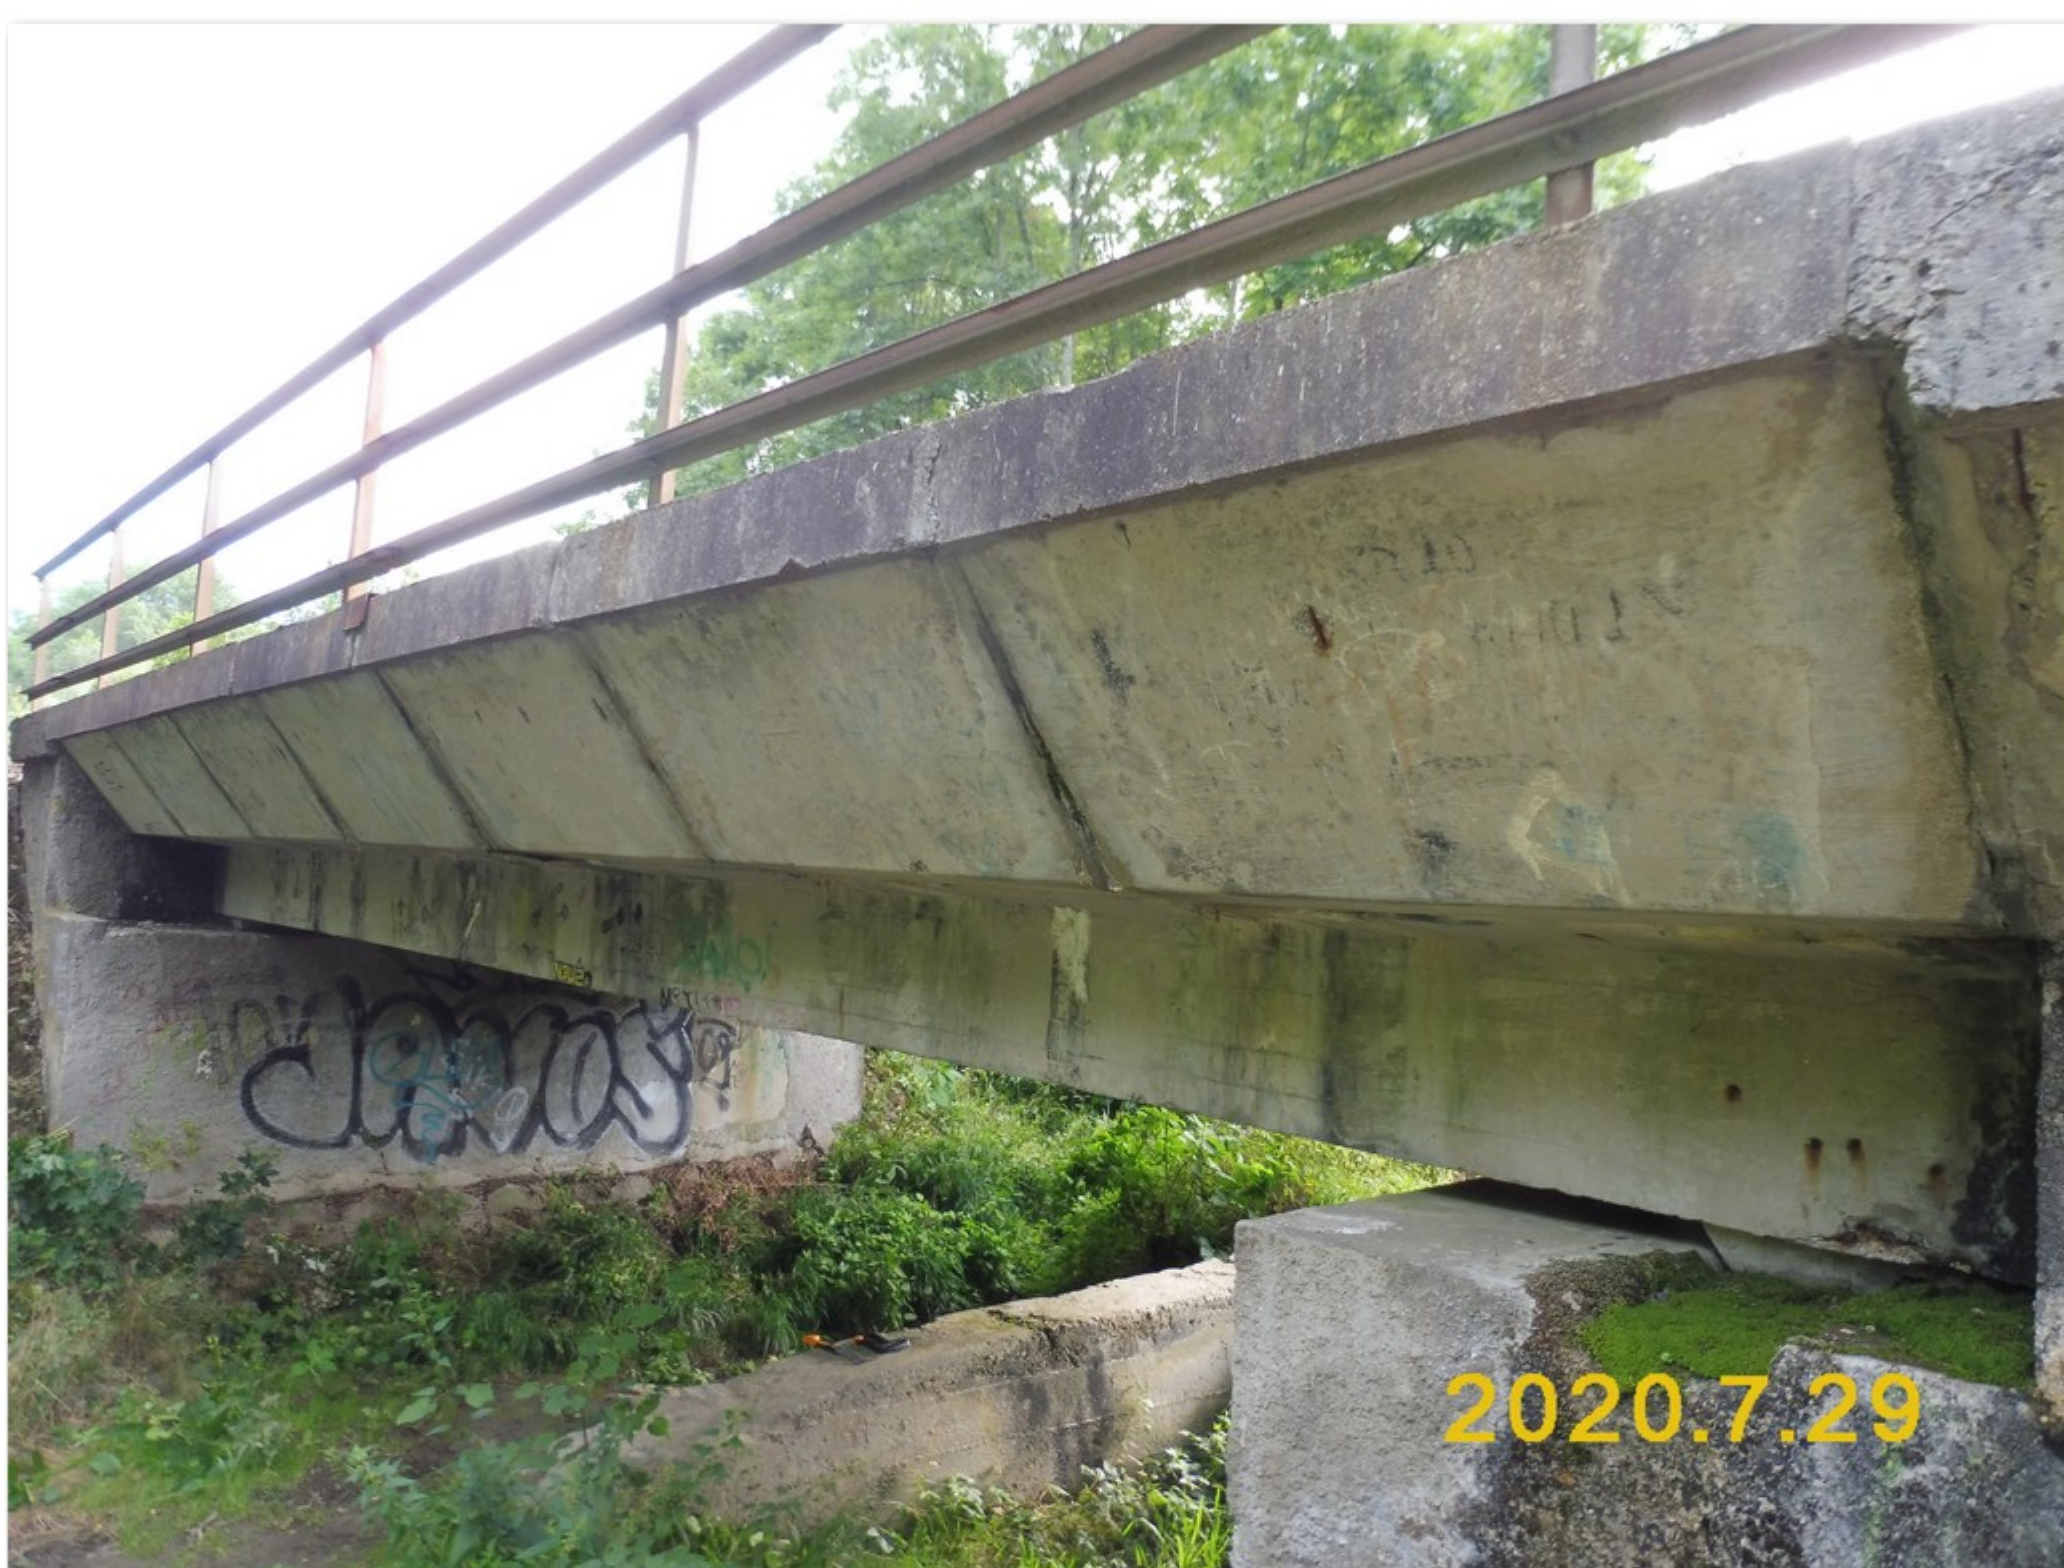
2.1-16 Detail uložení nosné konstrukce K01 na opěře 1 vpravo - na boku trhliny se stopami zatékání a výluhy

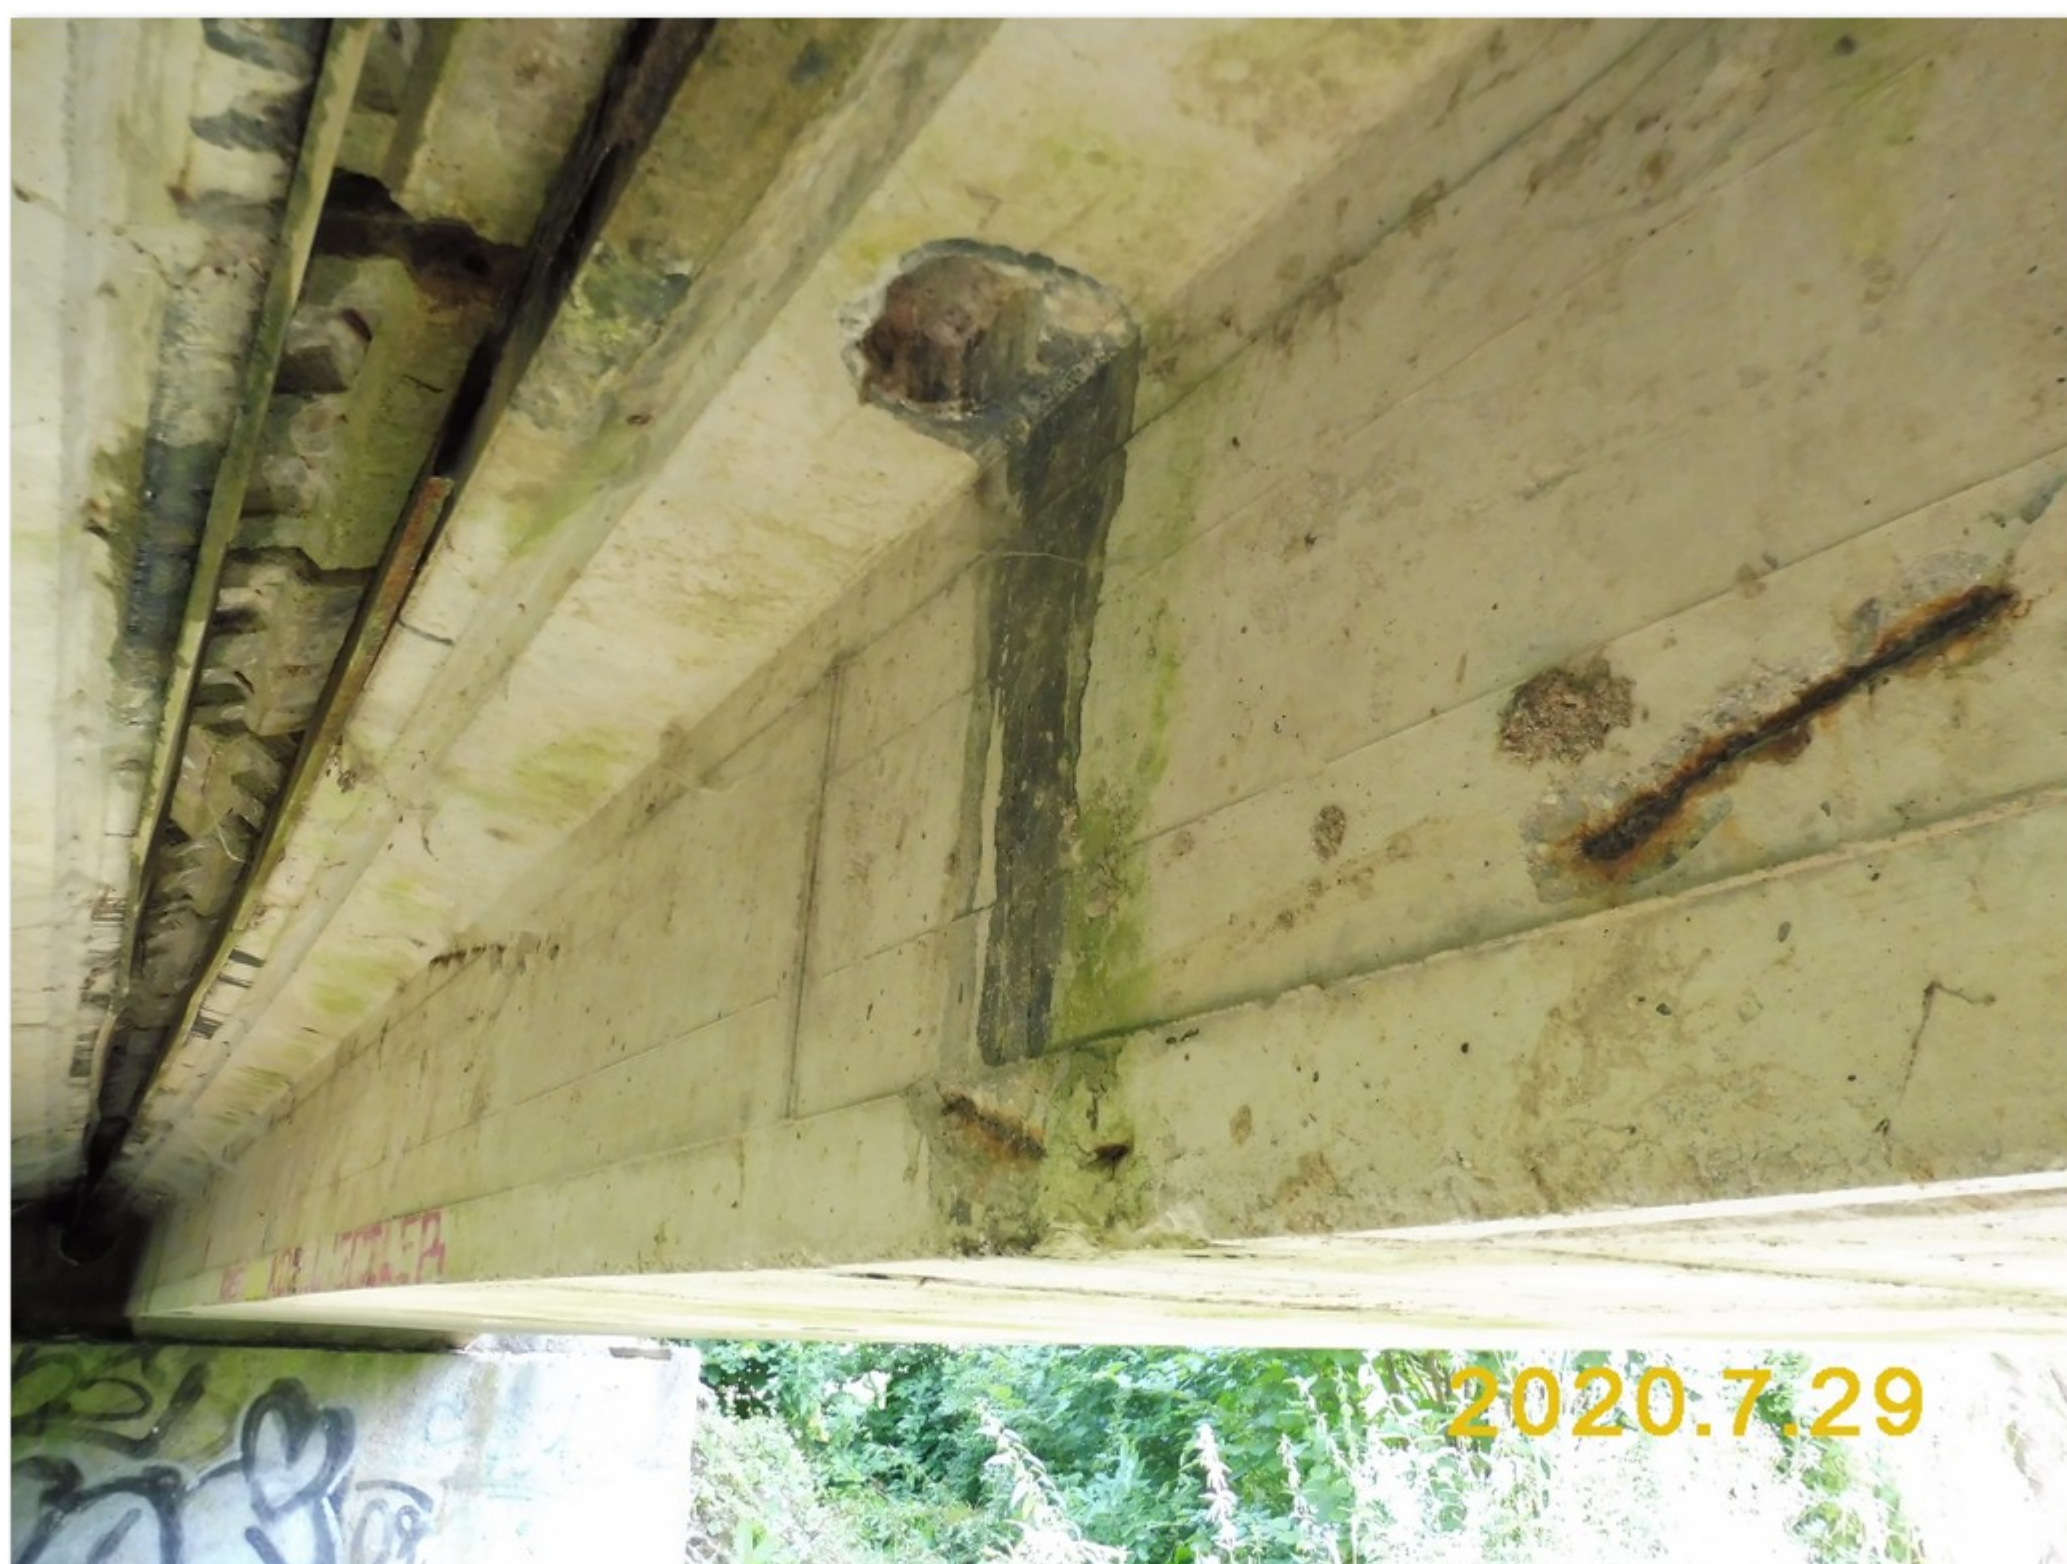
Na vnějších plochách nosníků obnažená betonářská výztuž s nedostatečným krytím, beton odlomený působením rozpínavých účinků korozních zplodin. Výskyt poruch v celé délce pole na dně a horních přírubách, lokálně na boku. Závažnost poruchy „Z2“.

2.1-52 Levá stěna nosníku č. 02.2 před pilířem 2 - beton odlomený působením  
korozních zplodin výztuže

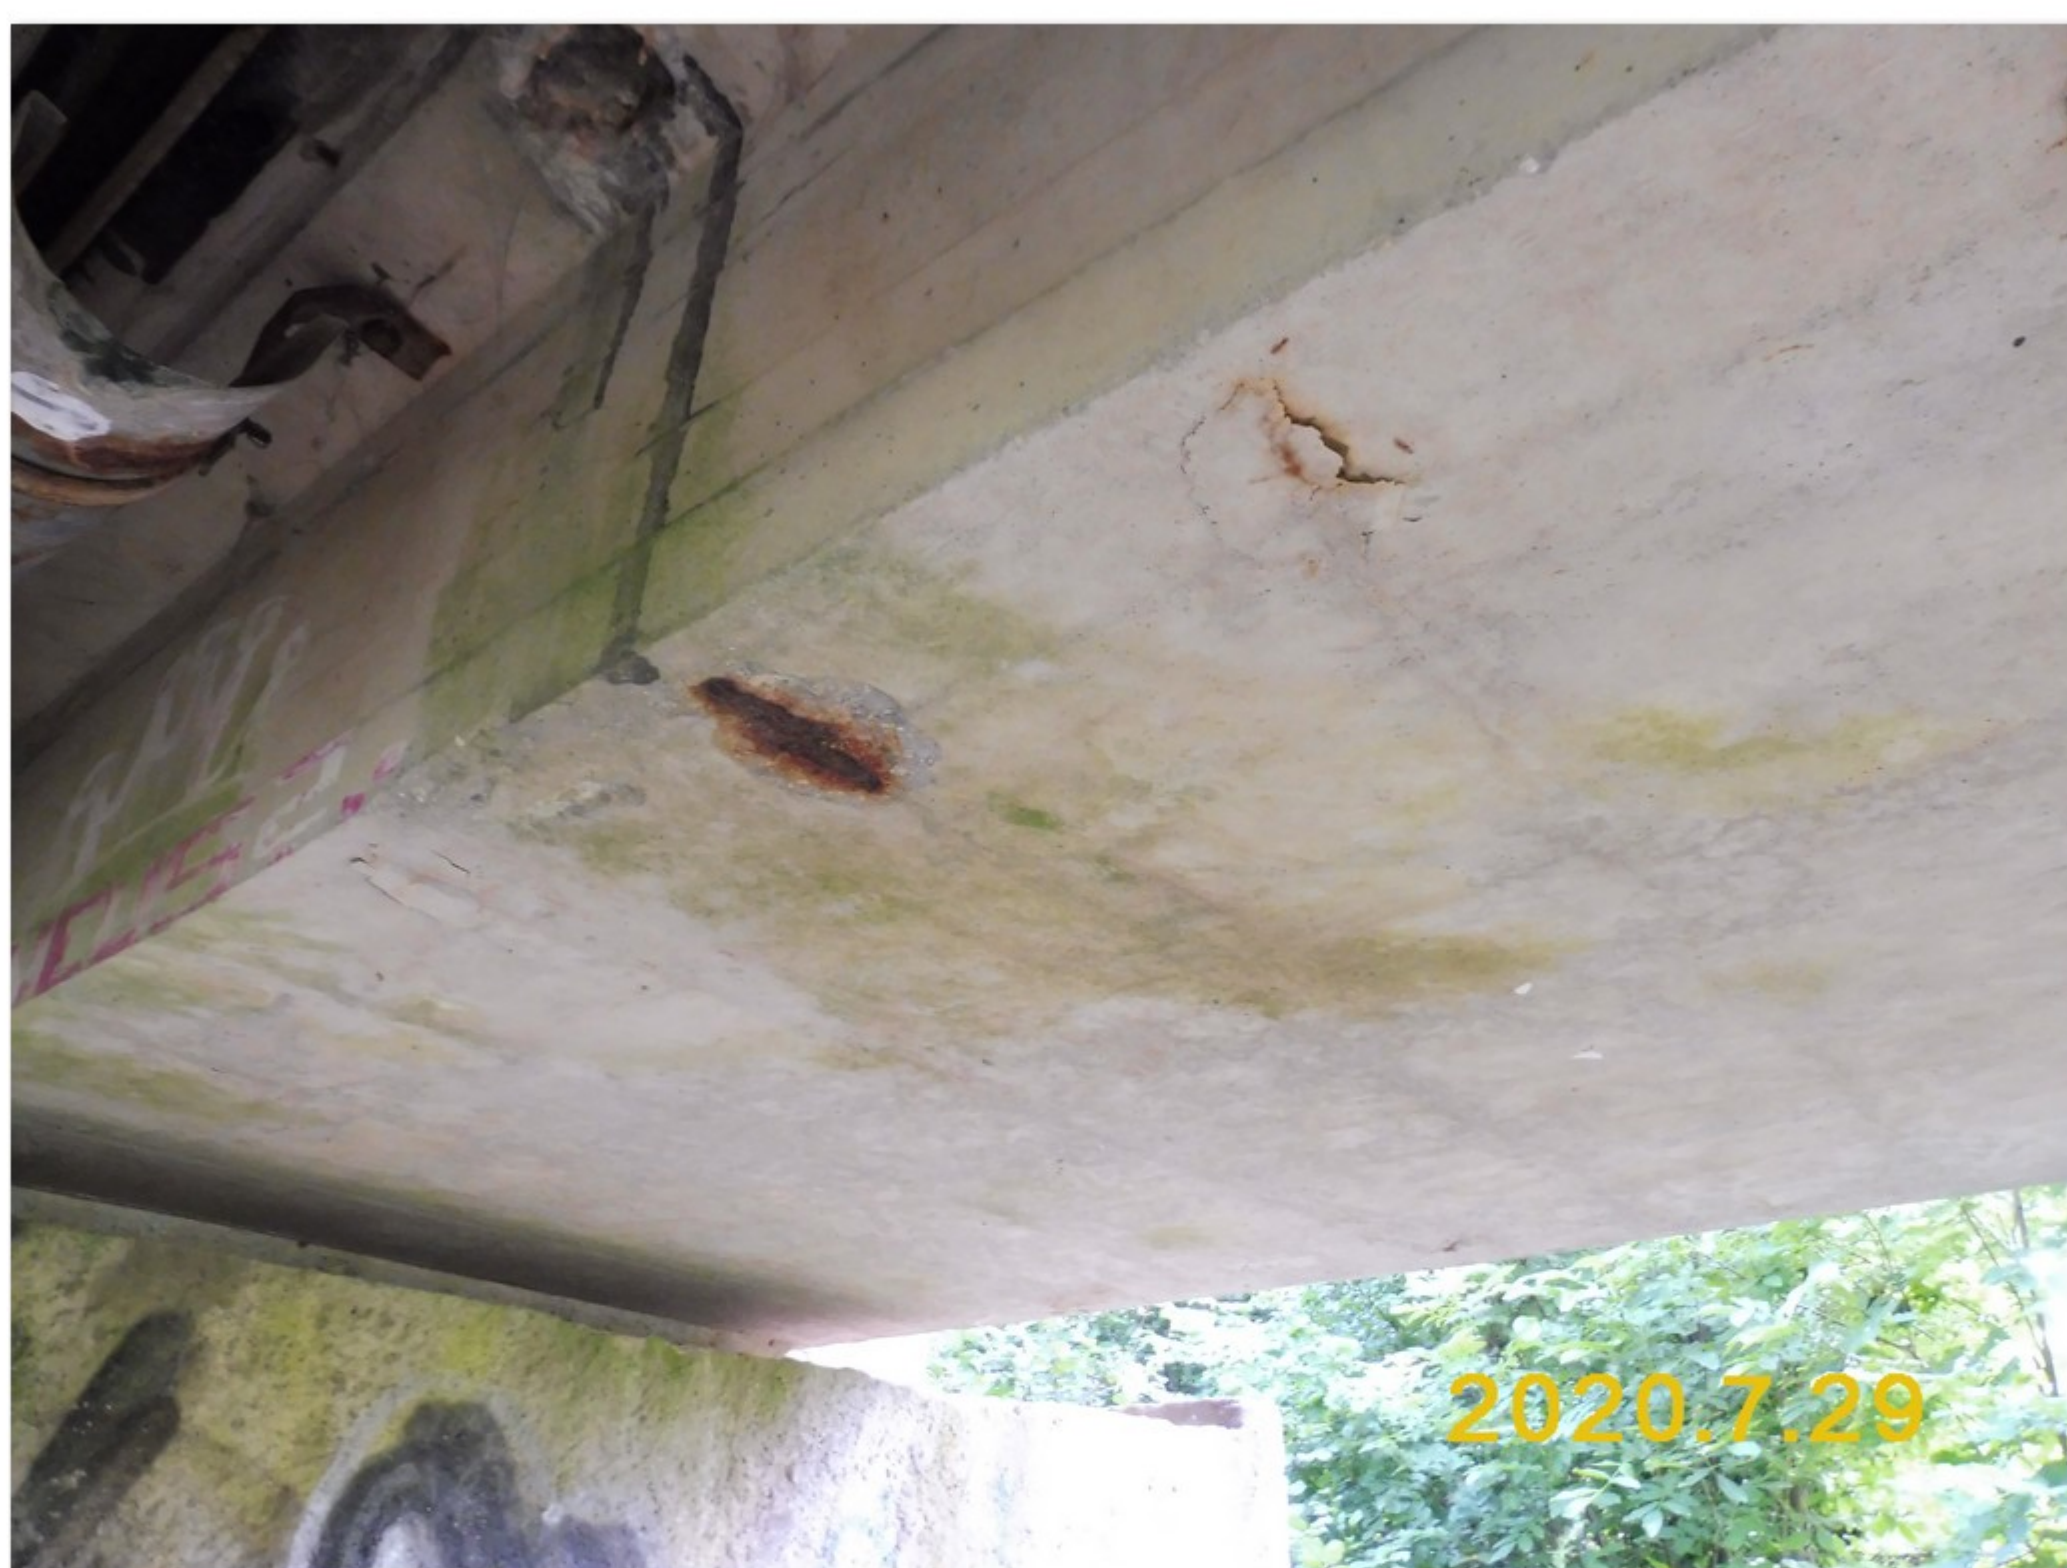
2.1-55 Zatékání přes montážní otvor v levé horní přírubě nosníku č. 02.2 před opěrou 3 - výluhy - krápníky

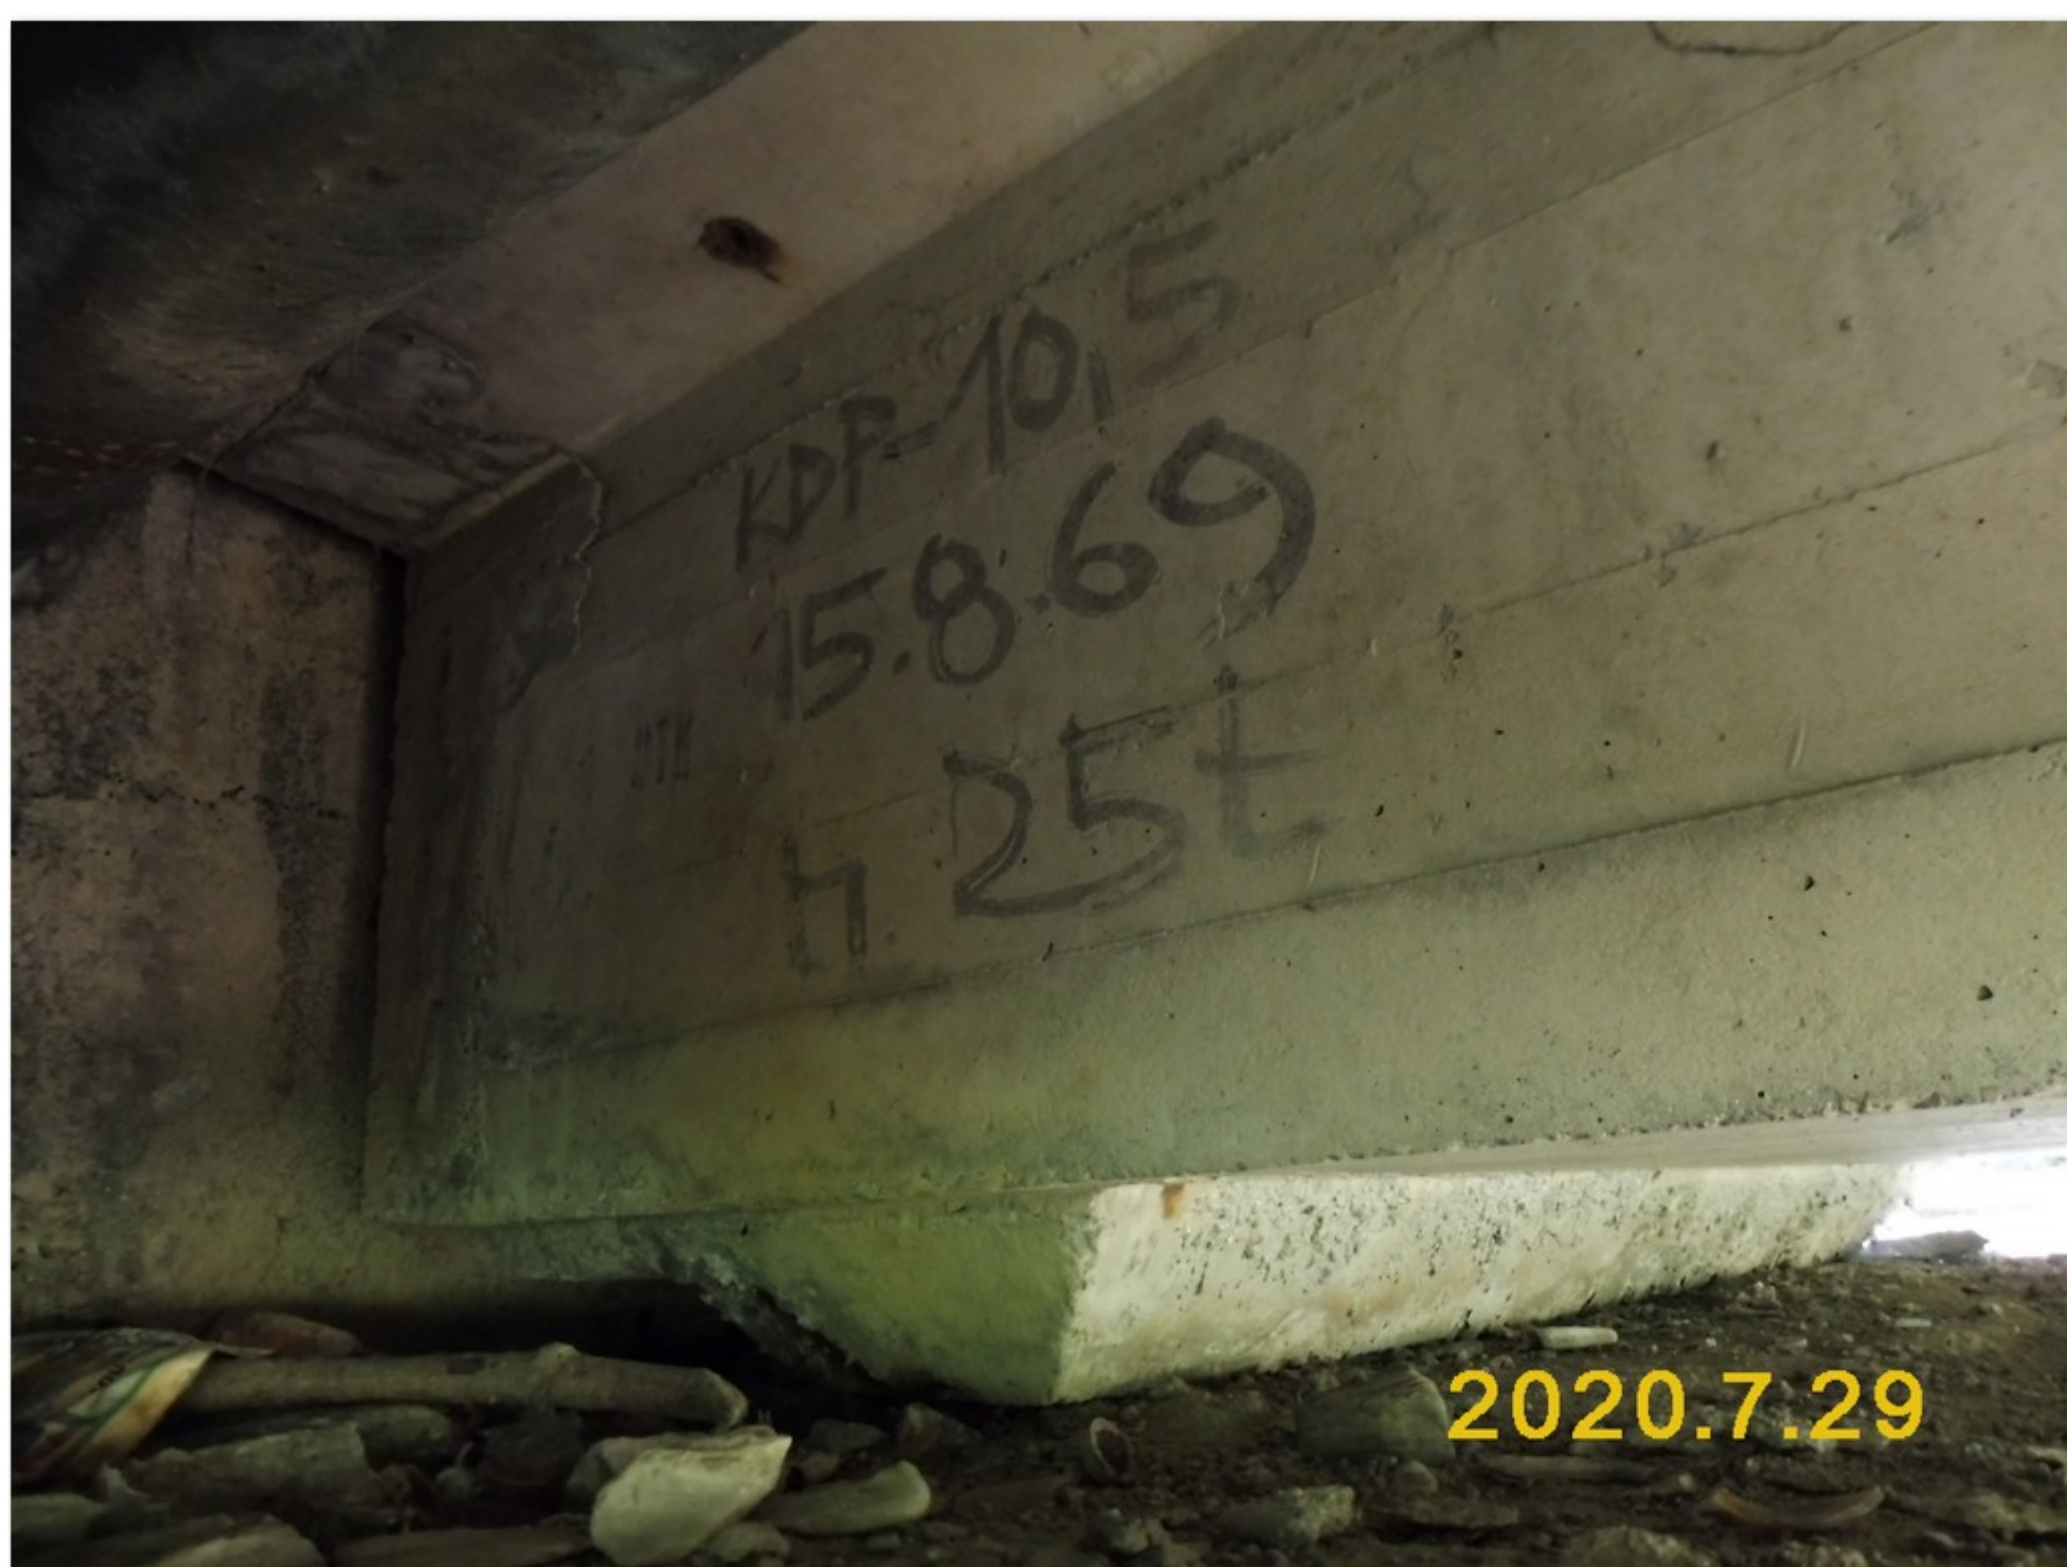
2.1-56 Dno nosníku č. 02.2 před opěrou 3 - beton odlomený působením korozních zplodin výztuže

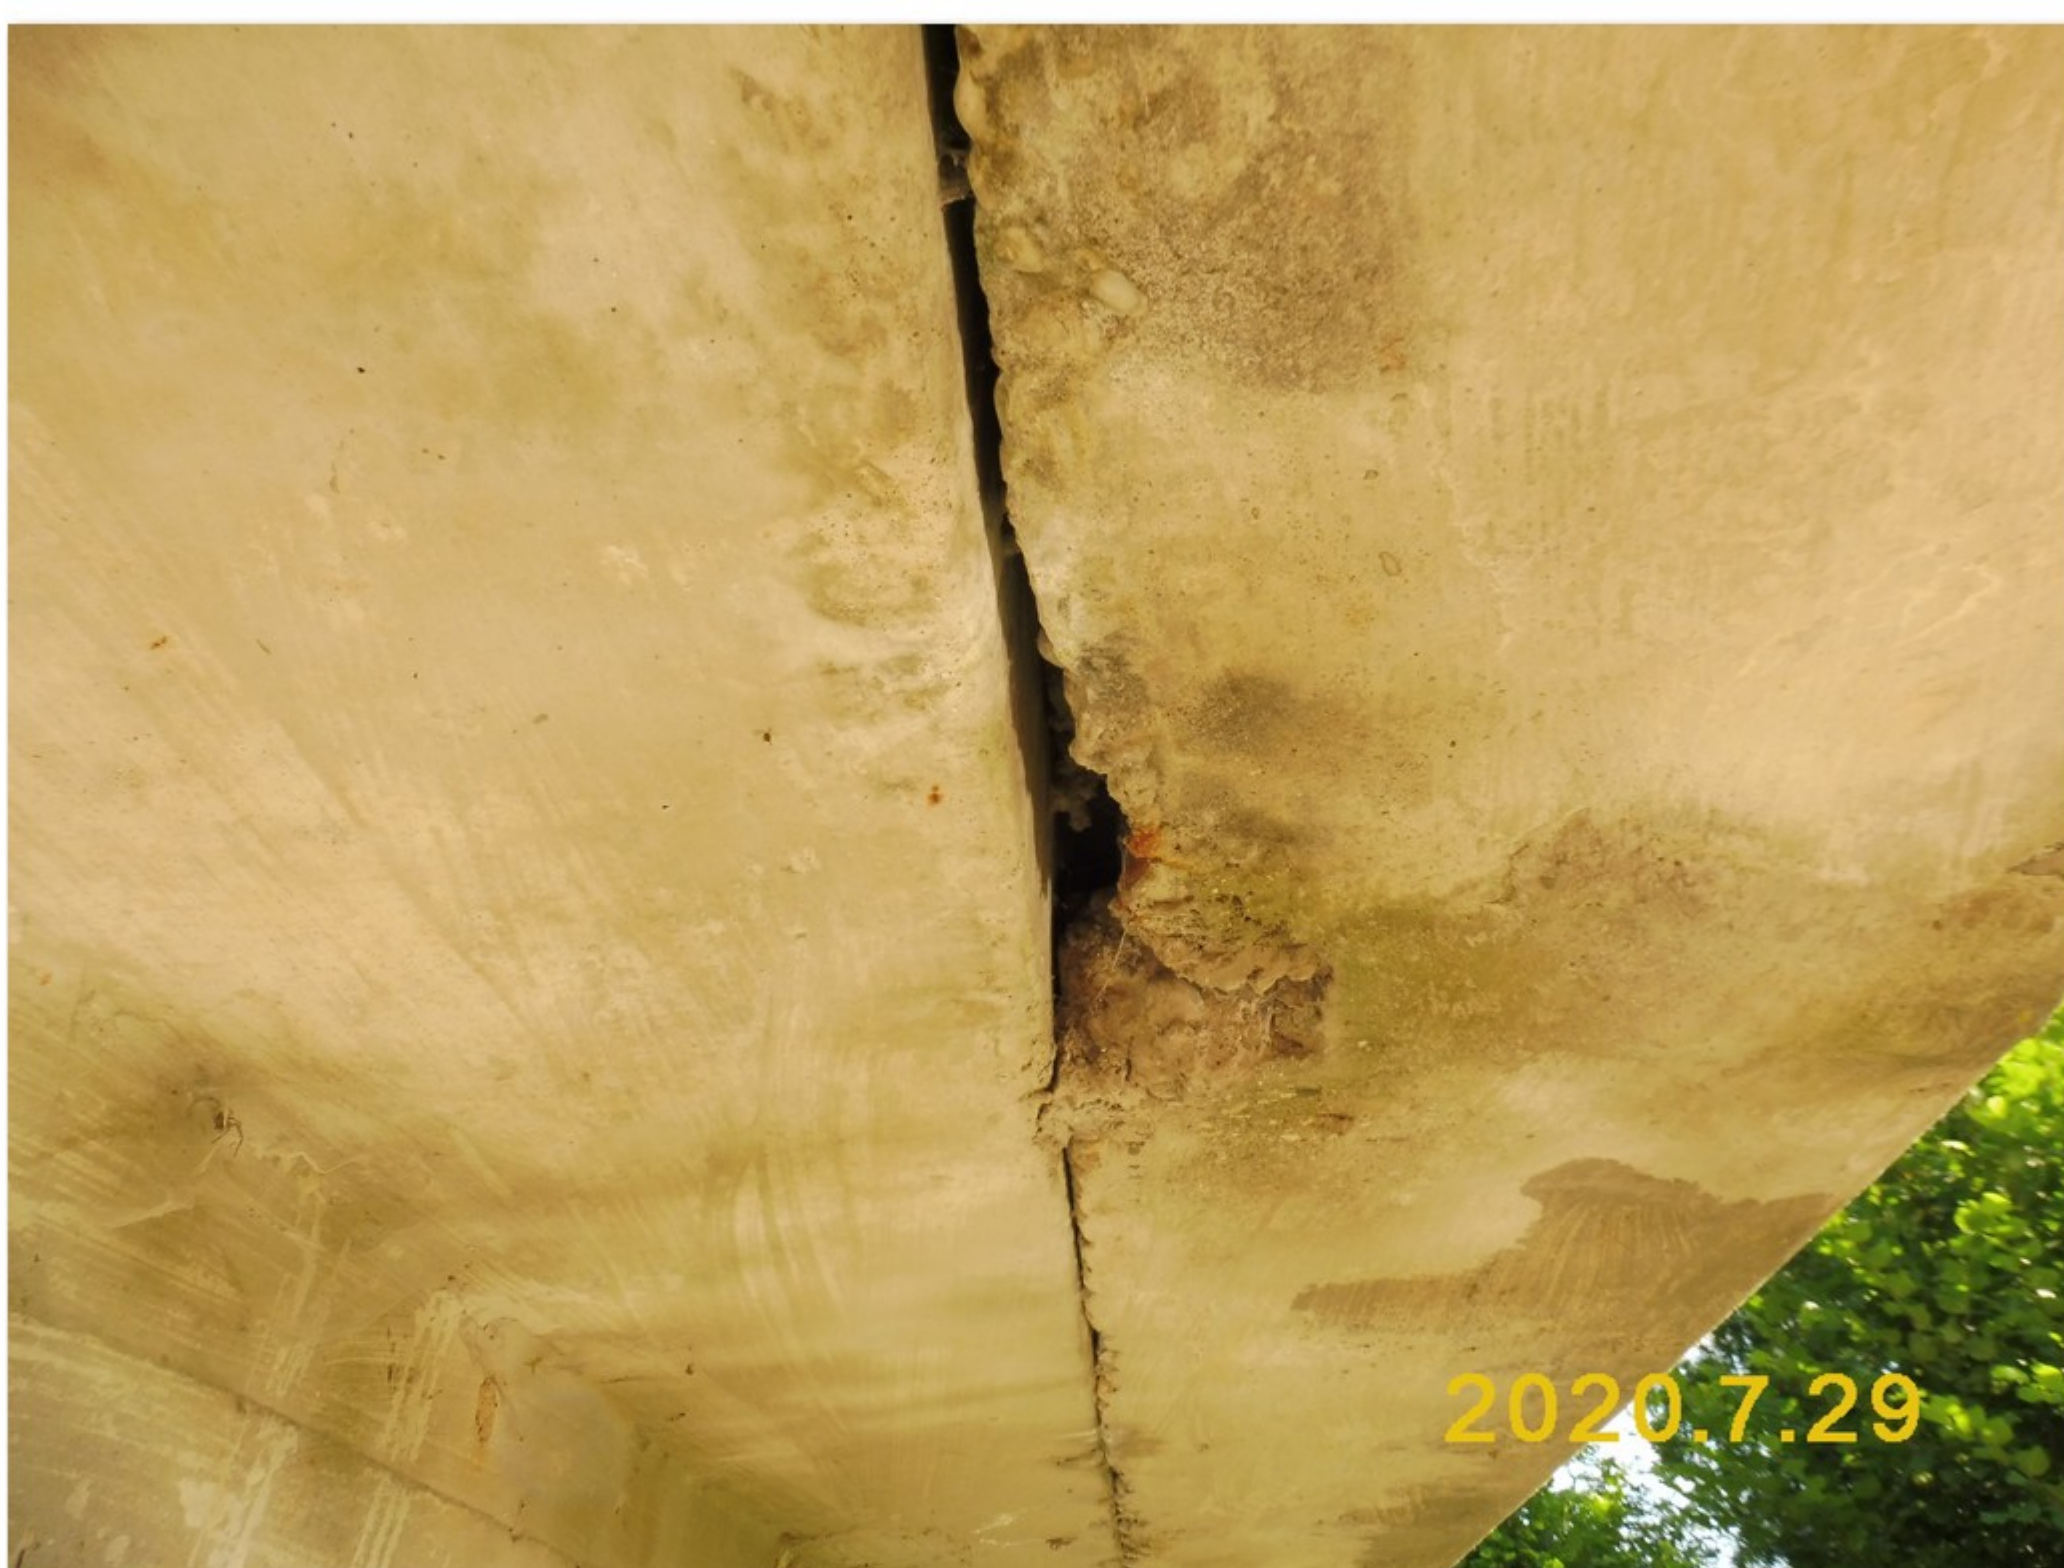
Degradace betonu na podhledu pravé římsové konzoly na začátku nosníku č. 02.2 nad pilířem 2. Odlomený beton na podhledu pravé horní příruby na konci nosníku č. 02.2 nad opěrou 3. Příčinou je voda pronikající přes spáry díky poruše nebo absenci izolace. Závažnost poruchy „Z2“.

2.1-61 Podhled pravé římsové konzoly na začátku nosníku č. 02.2 nad pilířem 2 - kolem příčné spáry degradace betonu

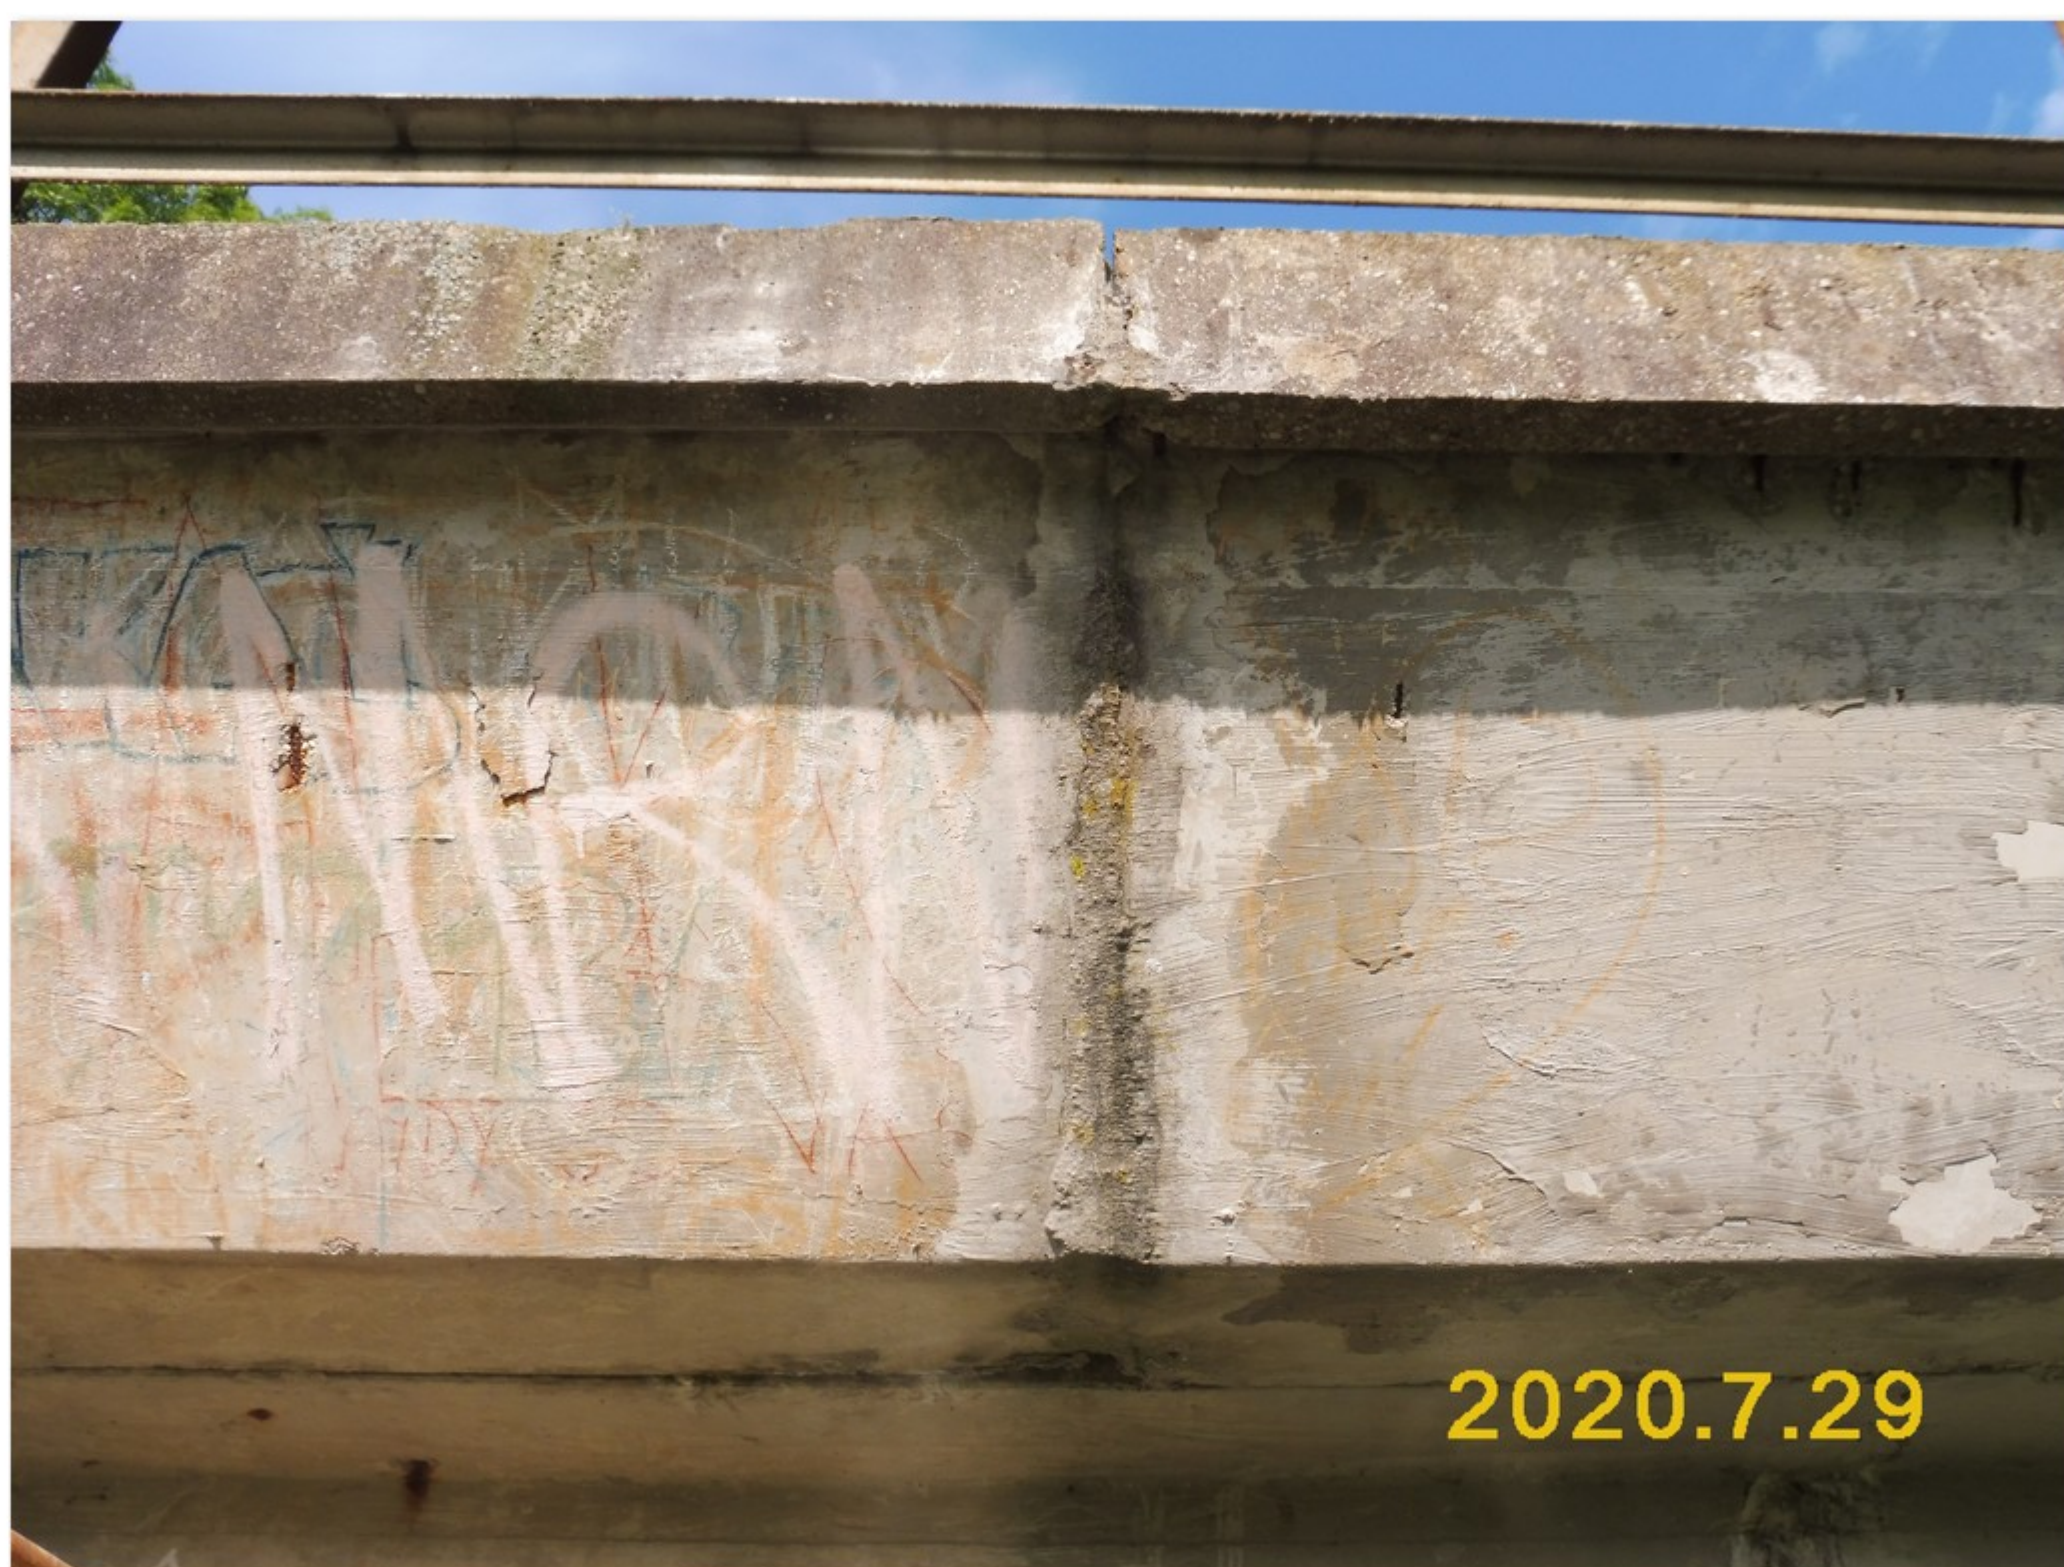
2.1-62 Degradace betonu na podhledu pravé římsové konzoly před pilířem 2
