Správa železnic, státní organizace

## ***ZPRÁVA Z PODROBNÉ VIZUÁLNÍ PROHLÍDKY***

<b>MOST PŘES POTOK HLUBOČEK V HLUBOČKÁCH</b>			
<b>TÚ 2191 Olomouc hl. n. - Krnov</b>		<b>Evid. km 12,836</b>	
Objekt: most	Širá trať	Vžitý název:	
Počet otvorů: 2	Počet kolejí na mostě: 1	Elektrizace: ne	
Rychlost na mostě / traťová: 70 / 70 km / h	Traťová třída zatížení s přidruženou rychlostí: C3 / 70	Datum prohlídky: 29. 07. 2020

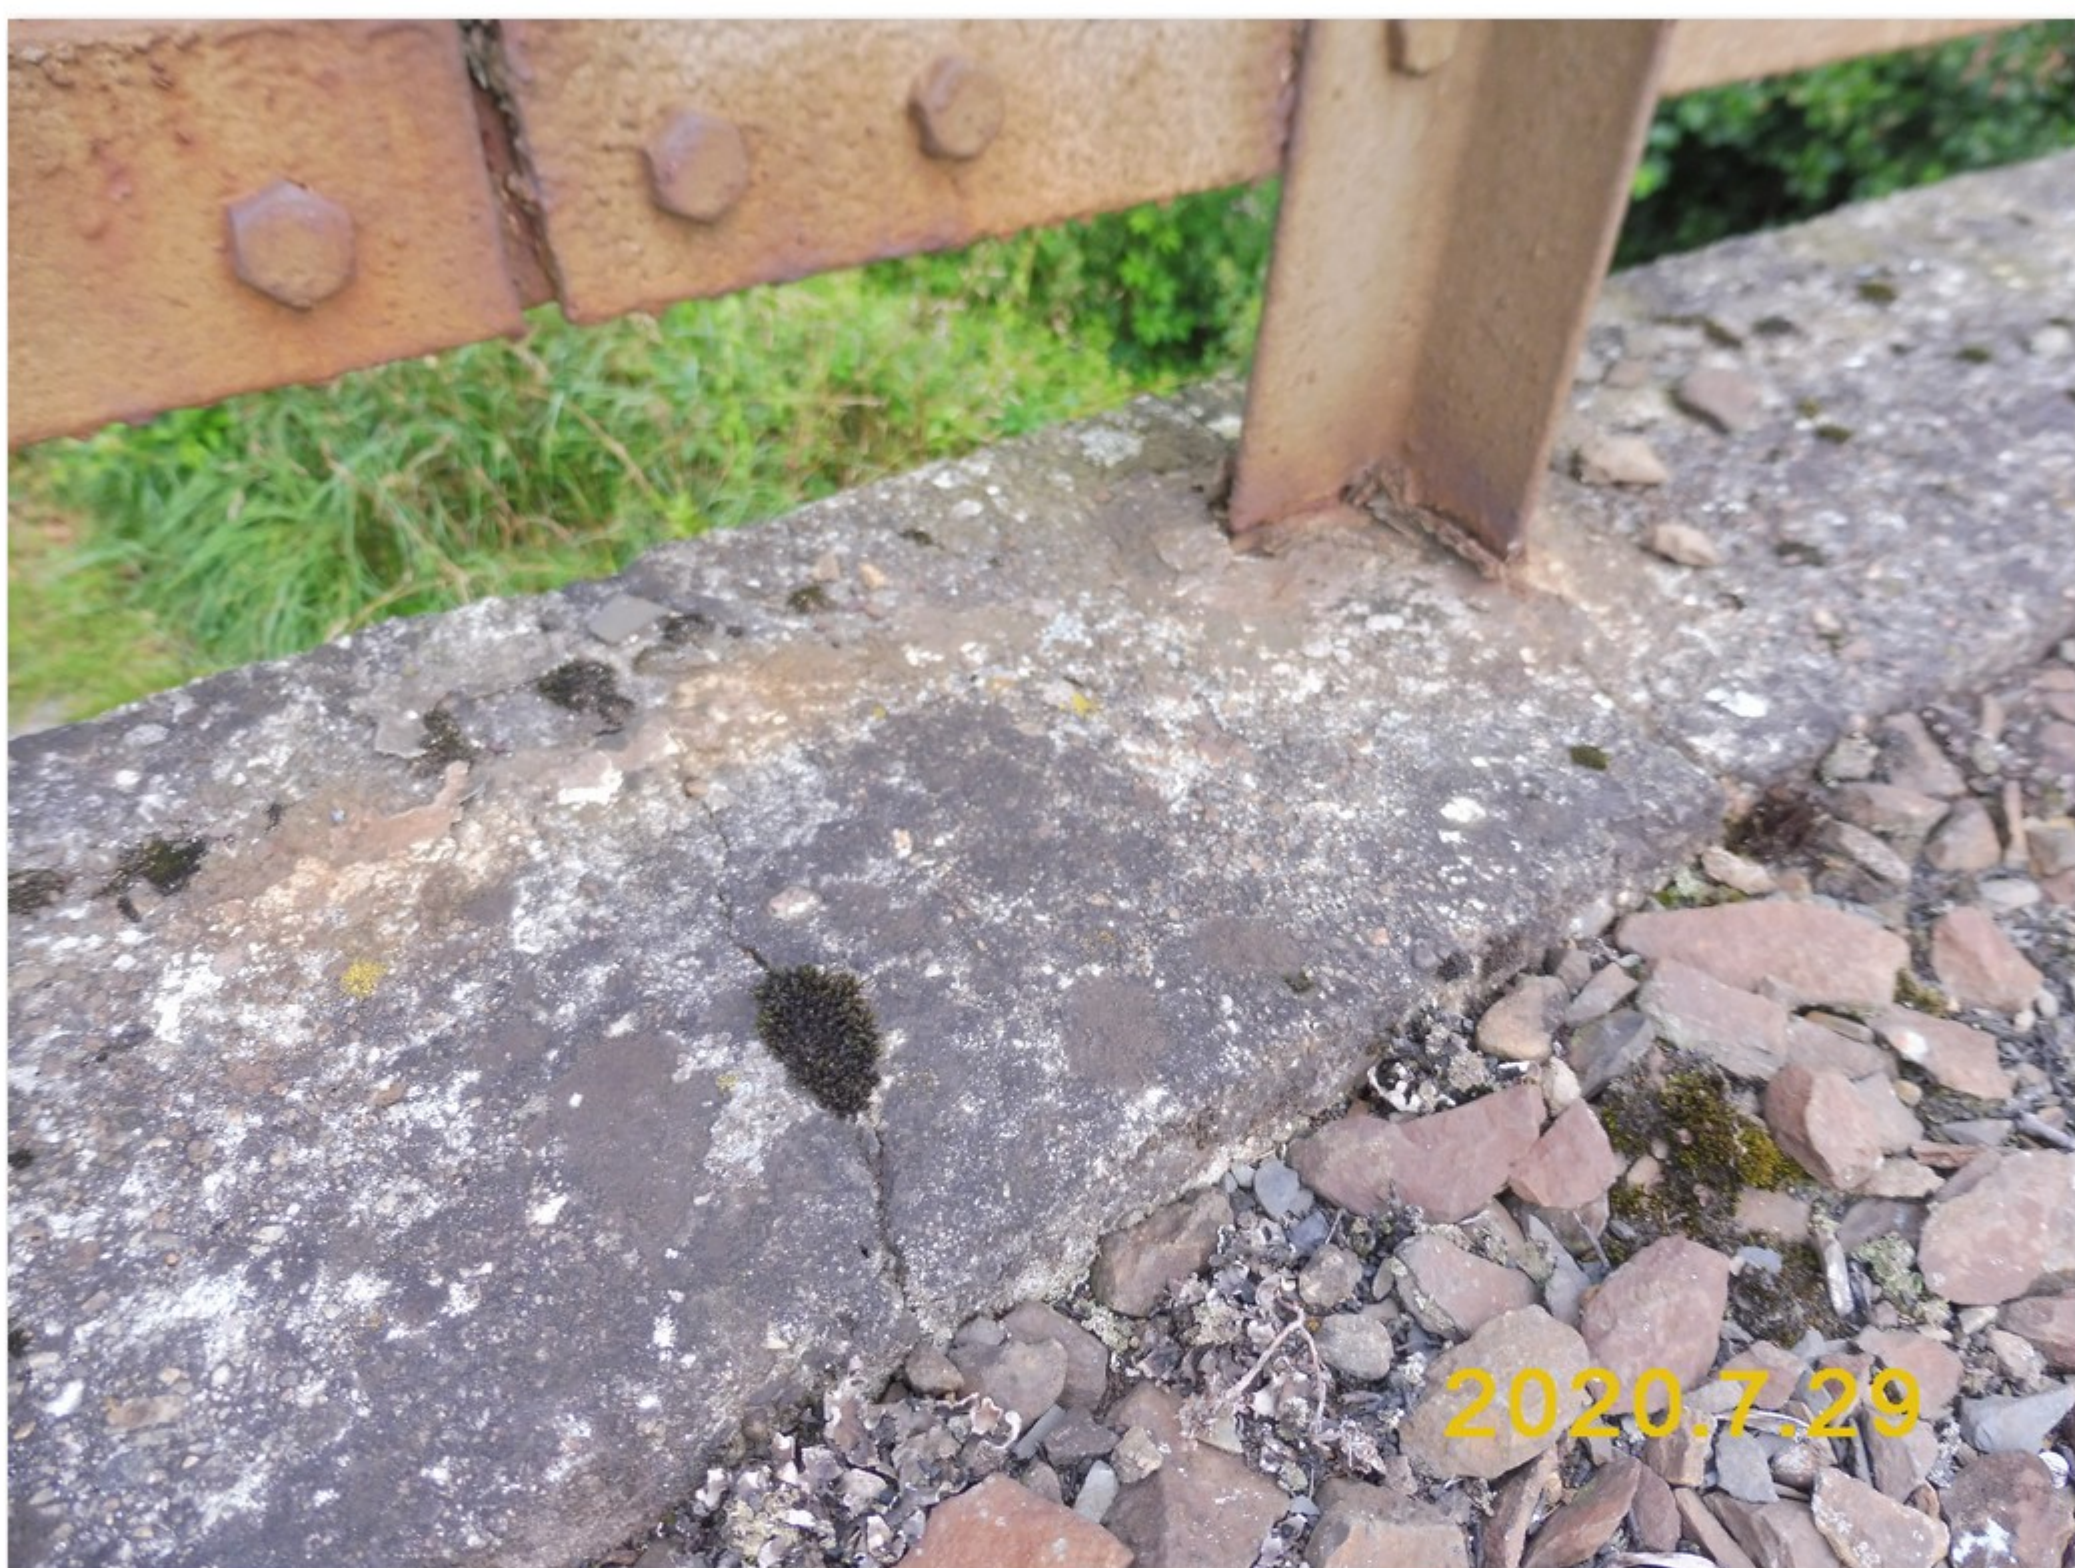
3.2-05 Trhlina v levé římse na konci nosné konstrukce K01 nad opěrou 1

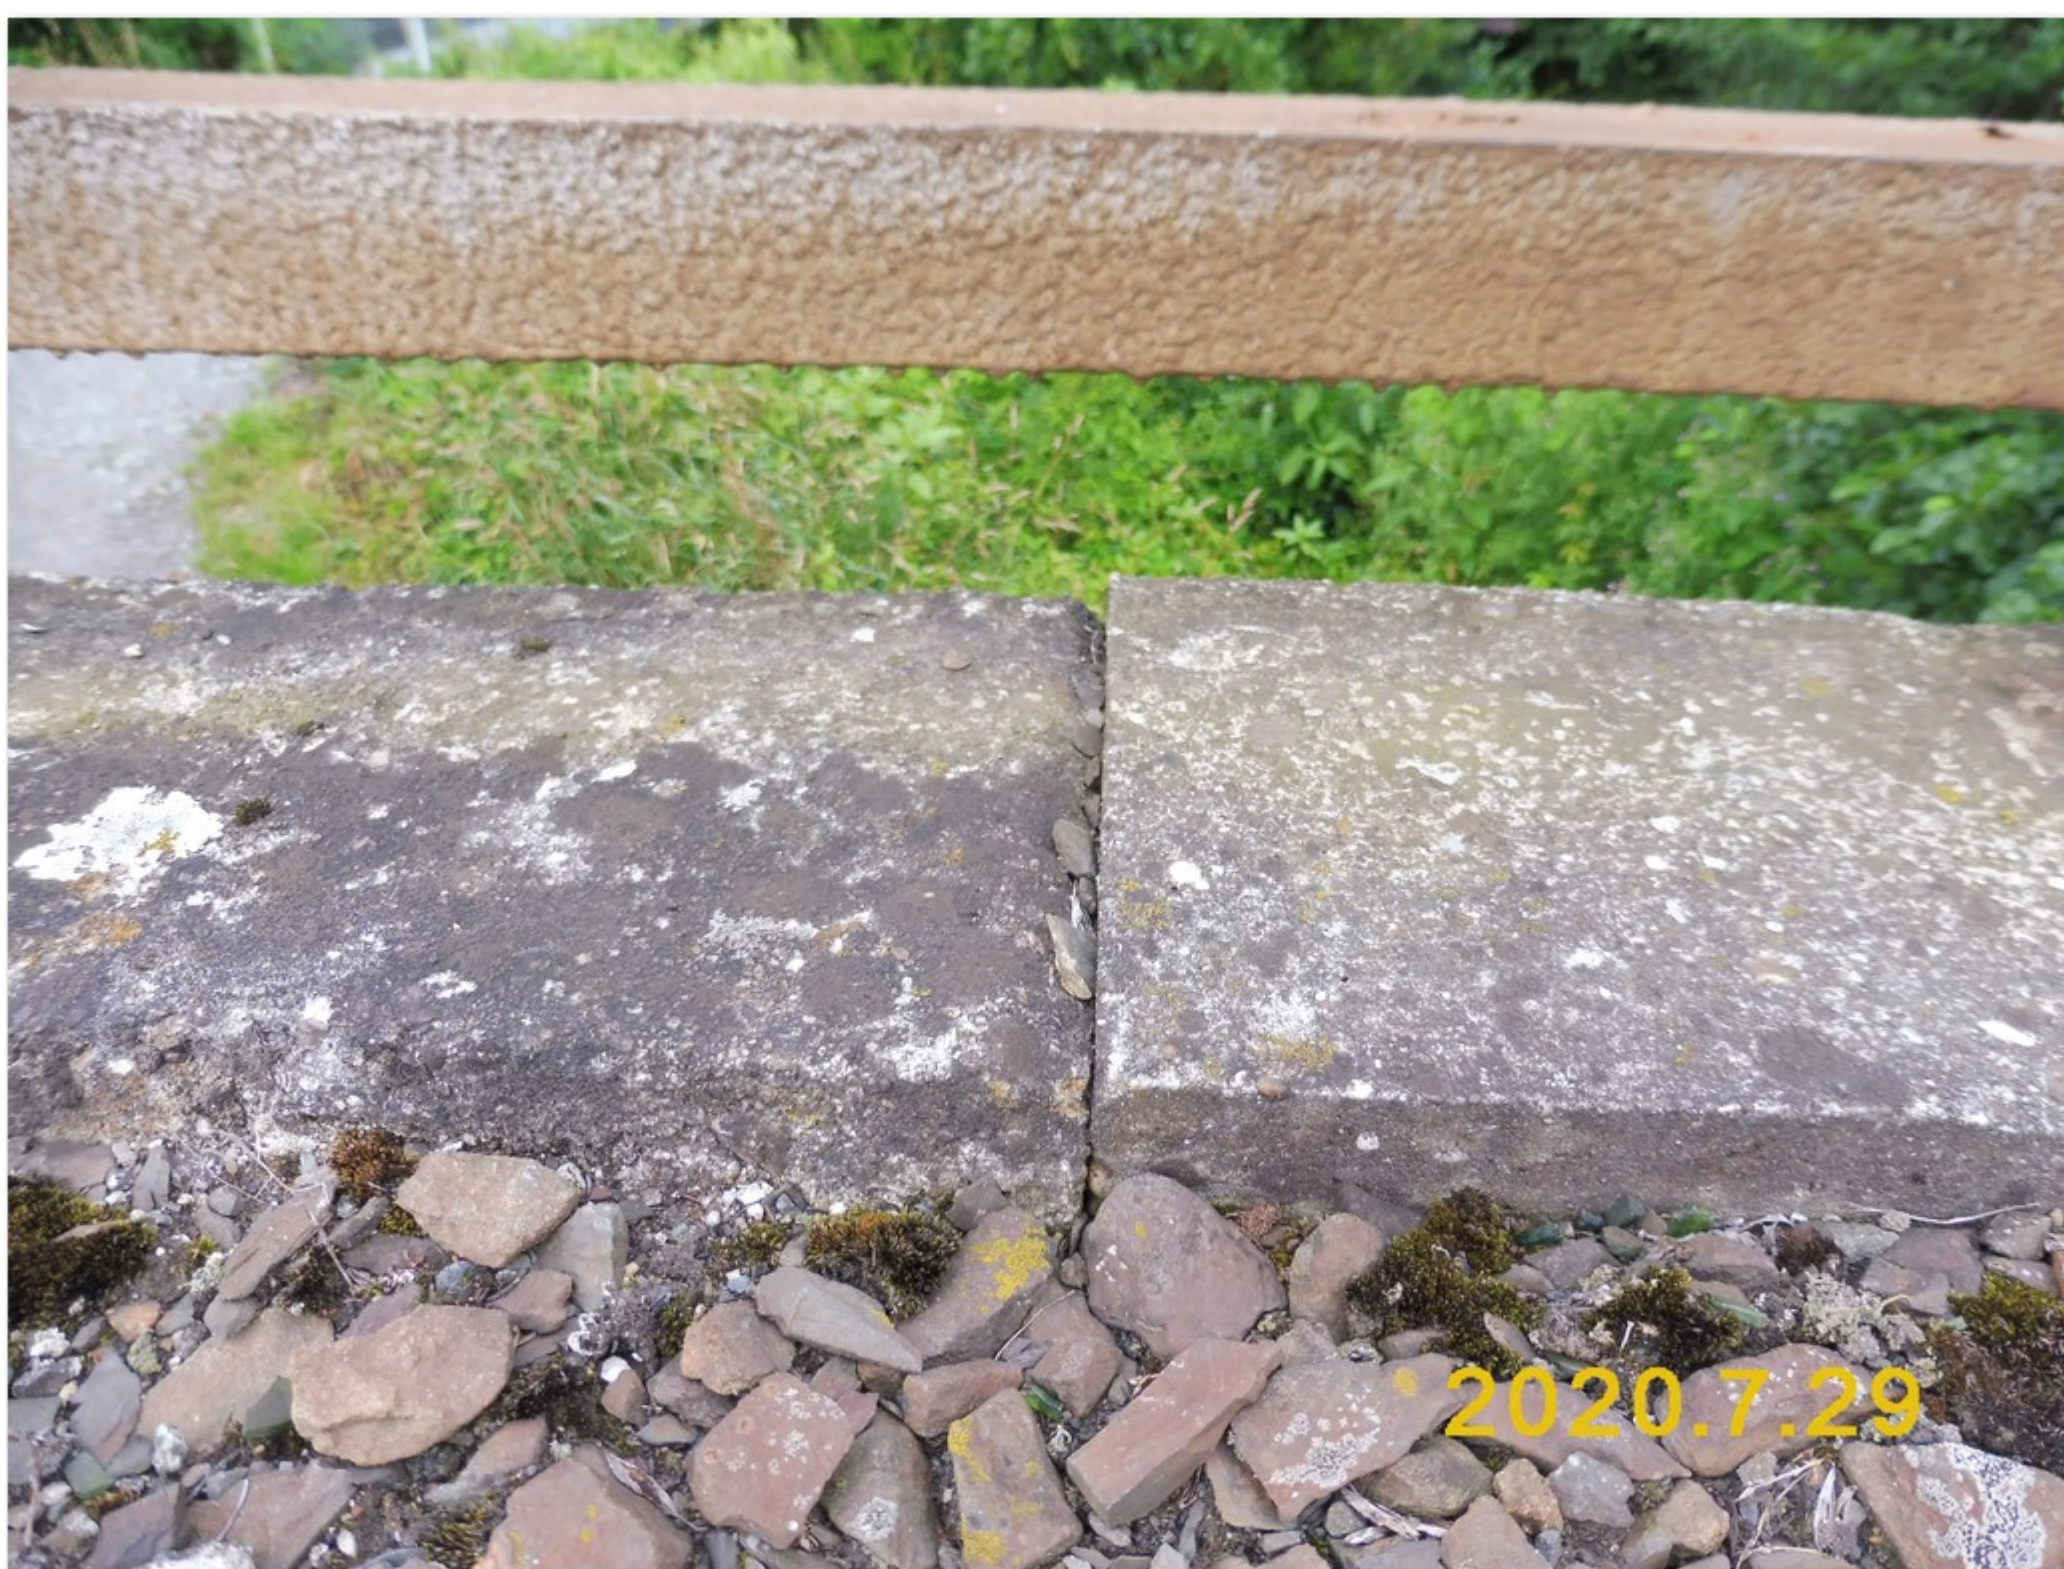
3.2-06 Povrch levé římsy v 1. poli - trhliny - uchycená vegetace

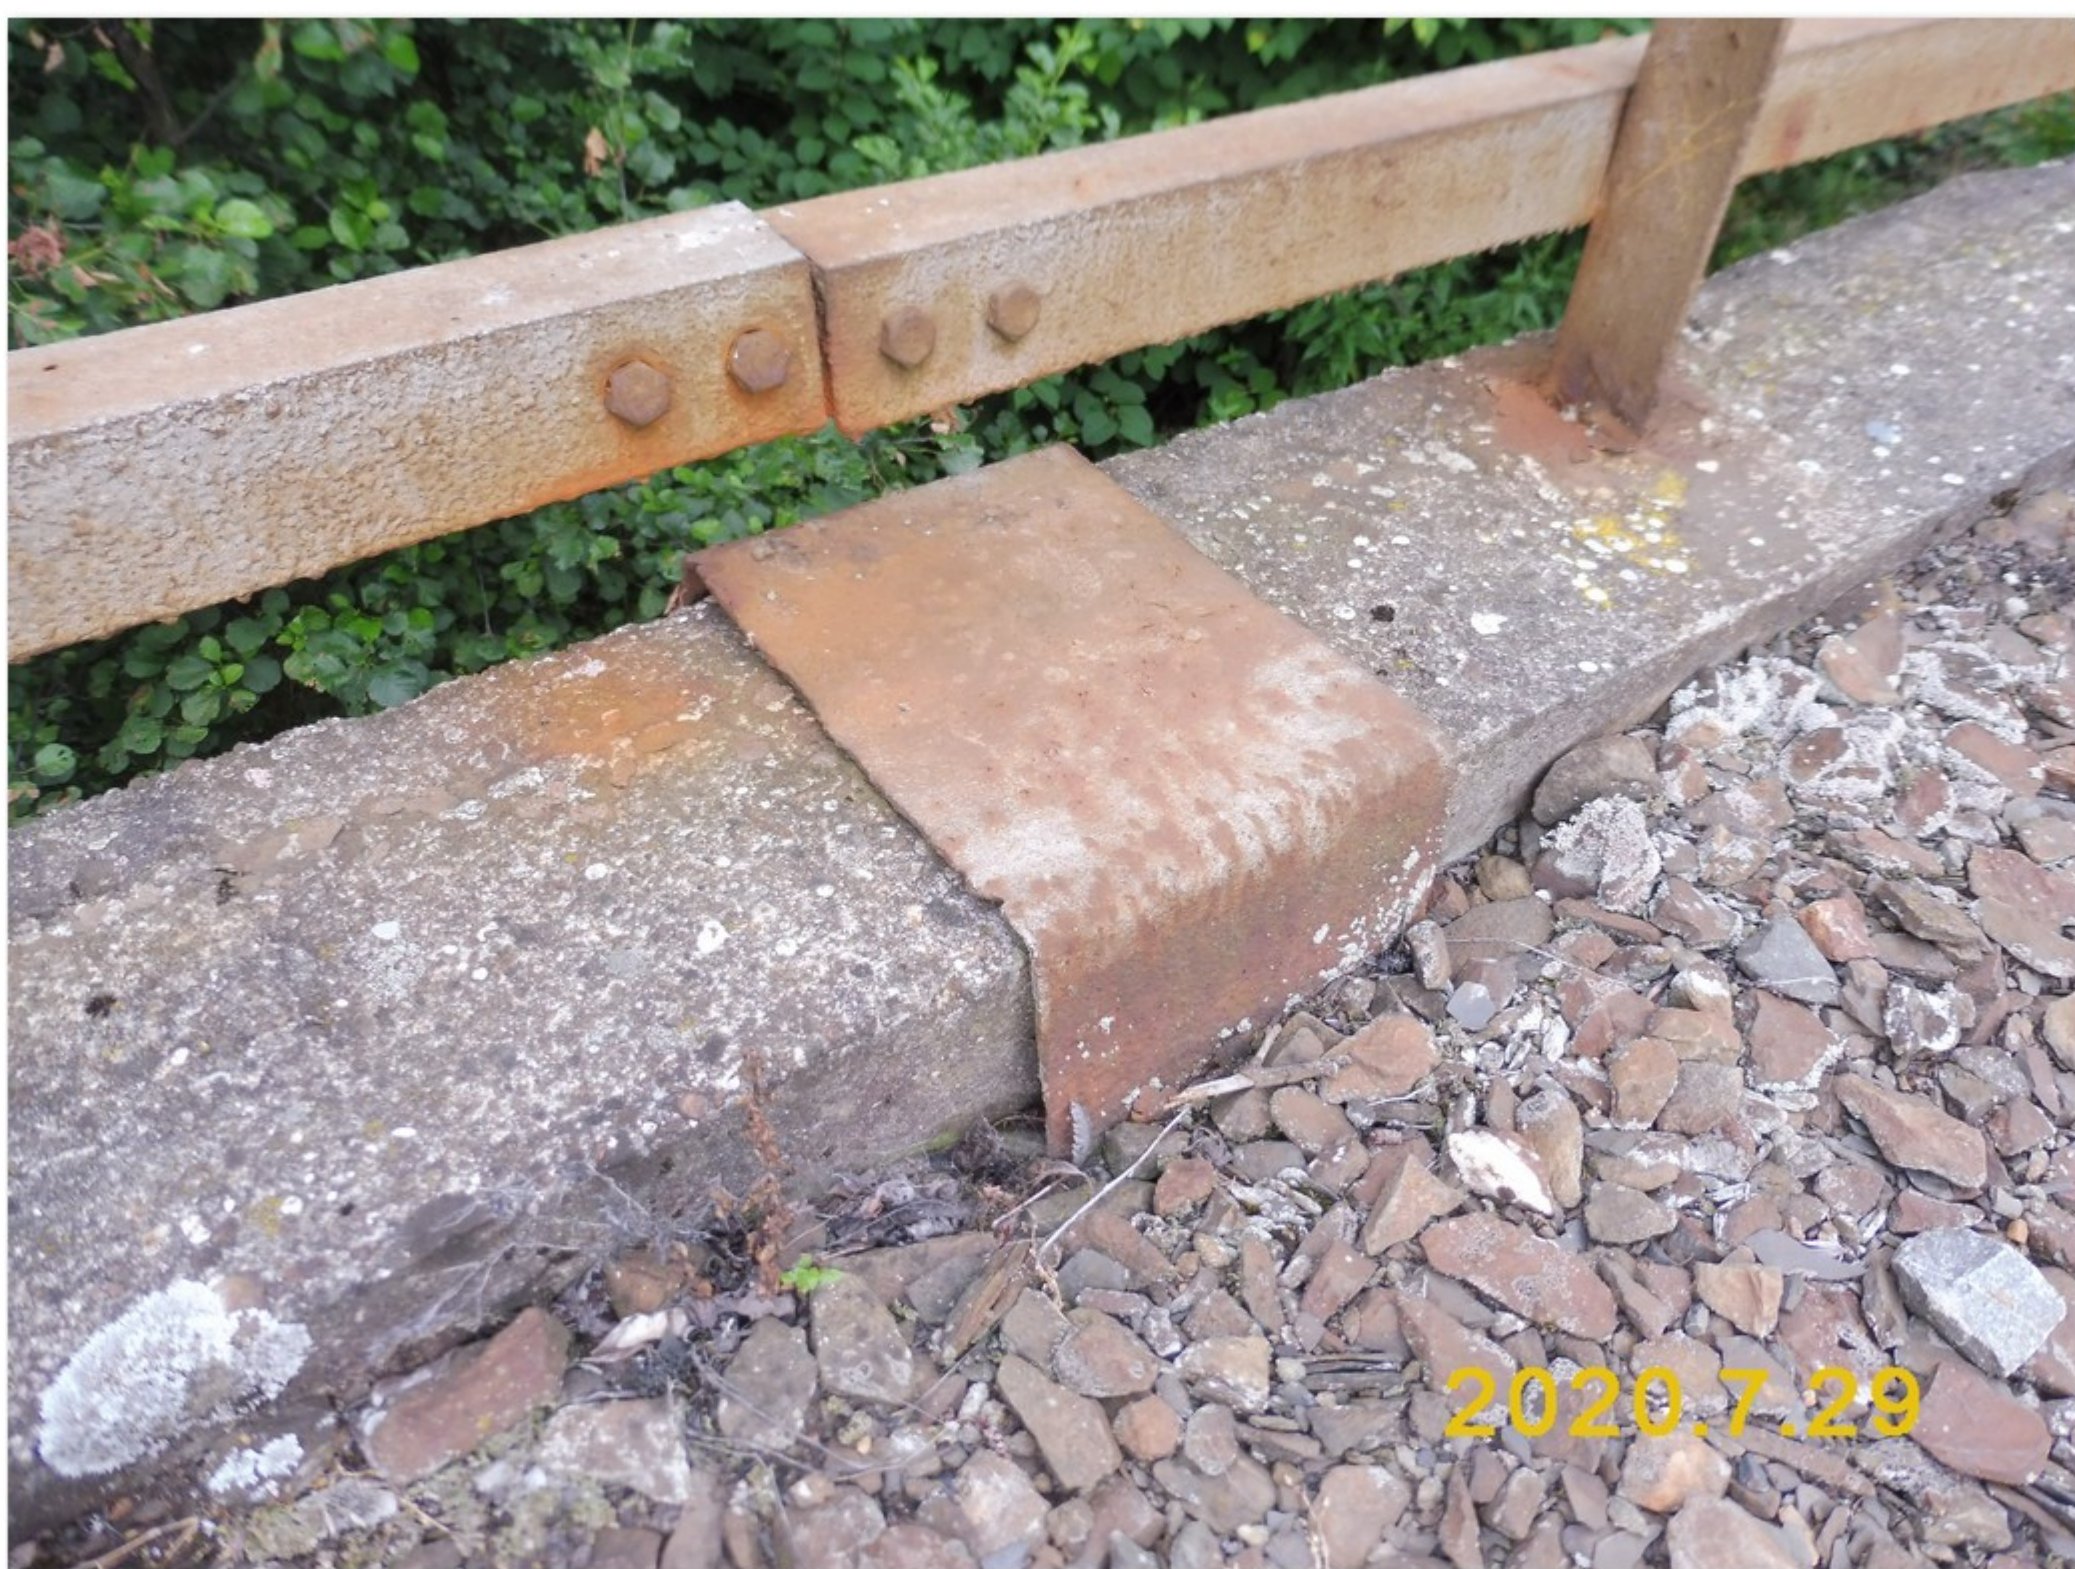
Na horním povrchu a svislých pohledových plochách říms trhliny, praskliny, odlomená omítka, uchycená vegetace. Na pohledových plochách navíc obnažená korodující výztuž. Neobsazené otvory pro uložení sloupku zábradlí jsou nevyplněné, drží se v nich srážková voda, některé jsou zcela zaplněné mechem, kterému se ve vlhkém prostředí daří. Výskyt poruch na mnoha místech po celé délce mostu. Závažnost poruch „Z2“.

3.2-08 Levá římsa ve 2. poli - nevyplněné otvory pro uložení sloupků zábradlí

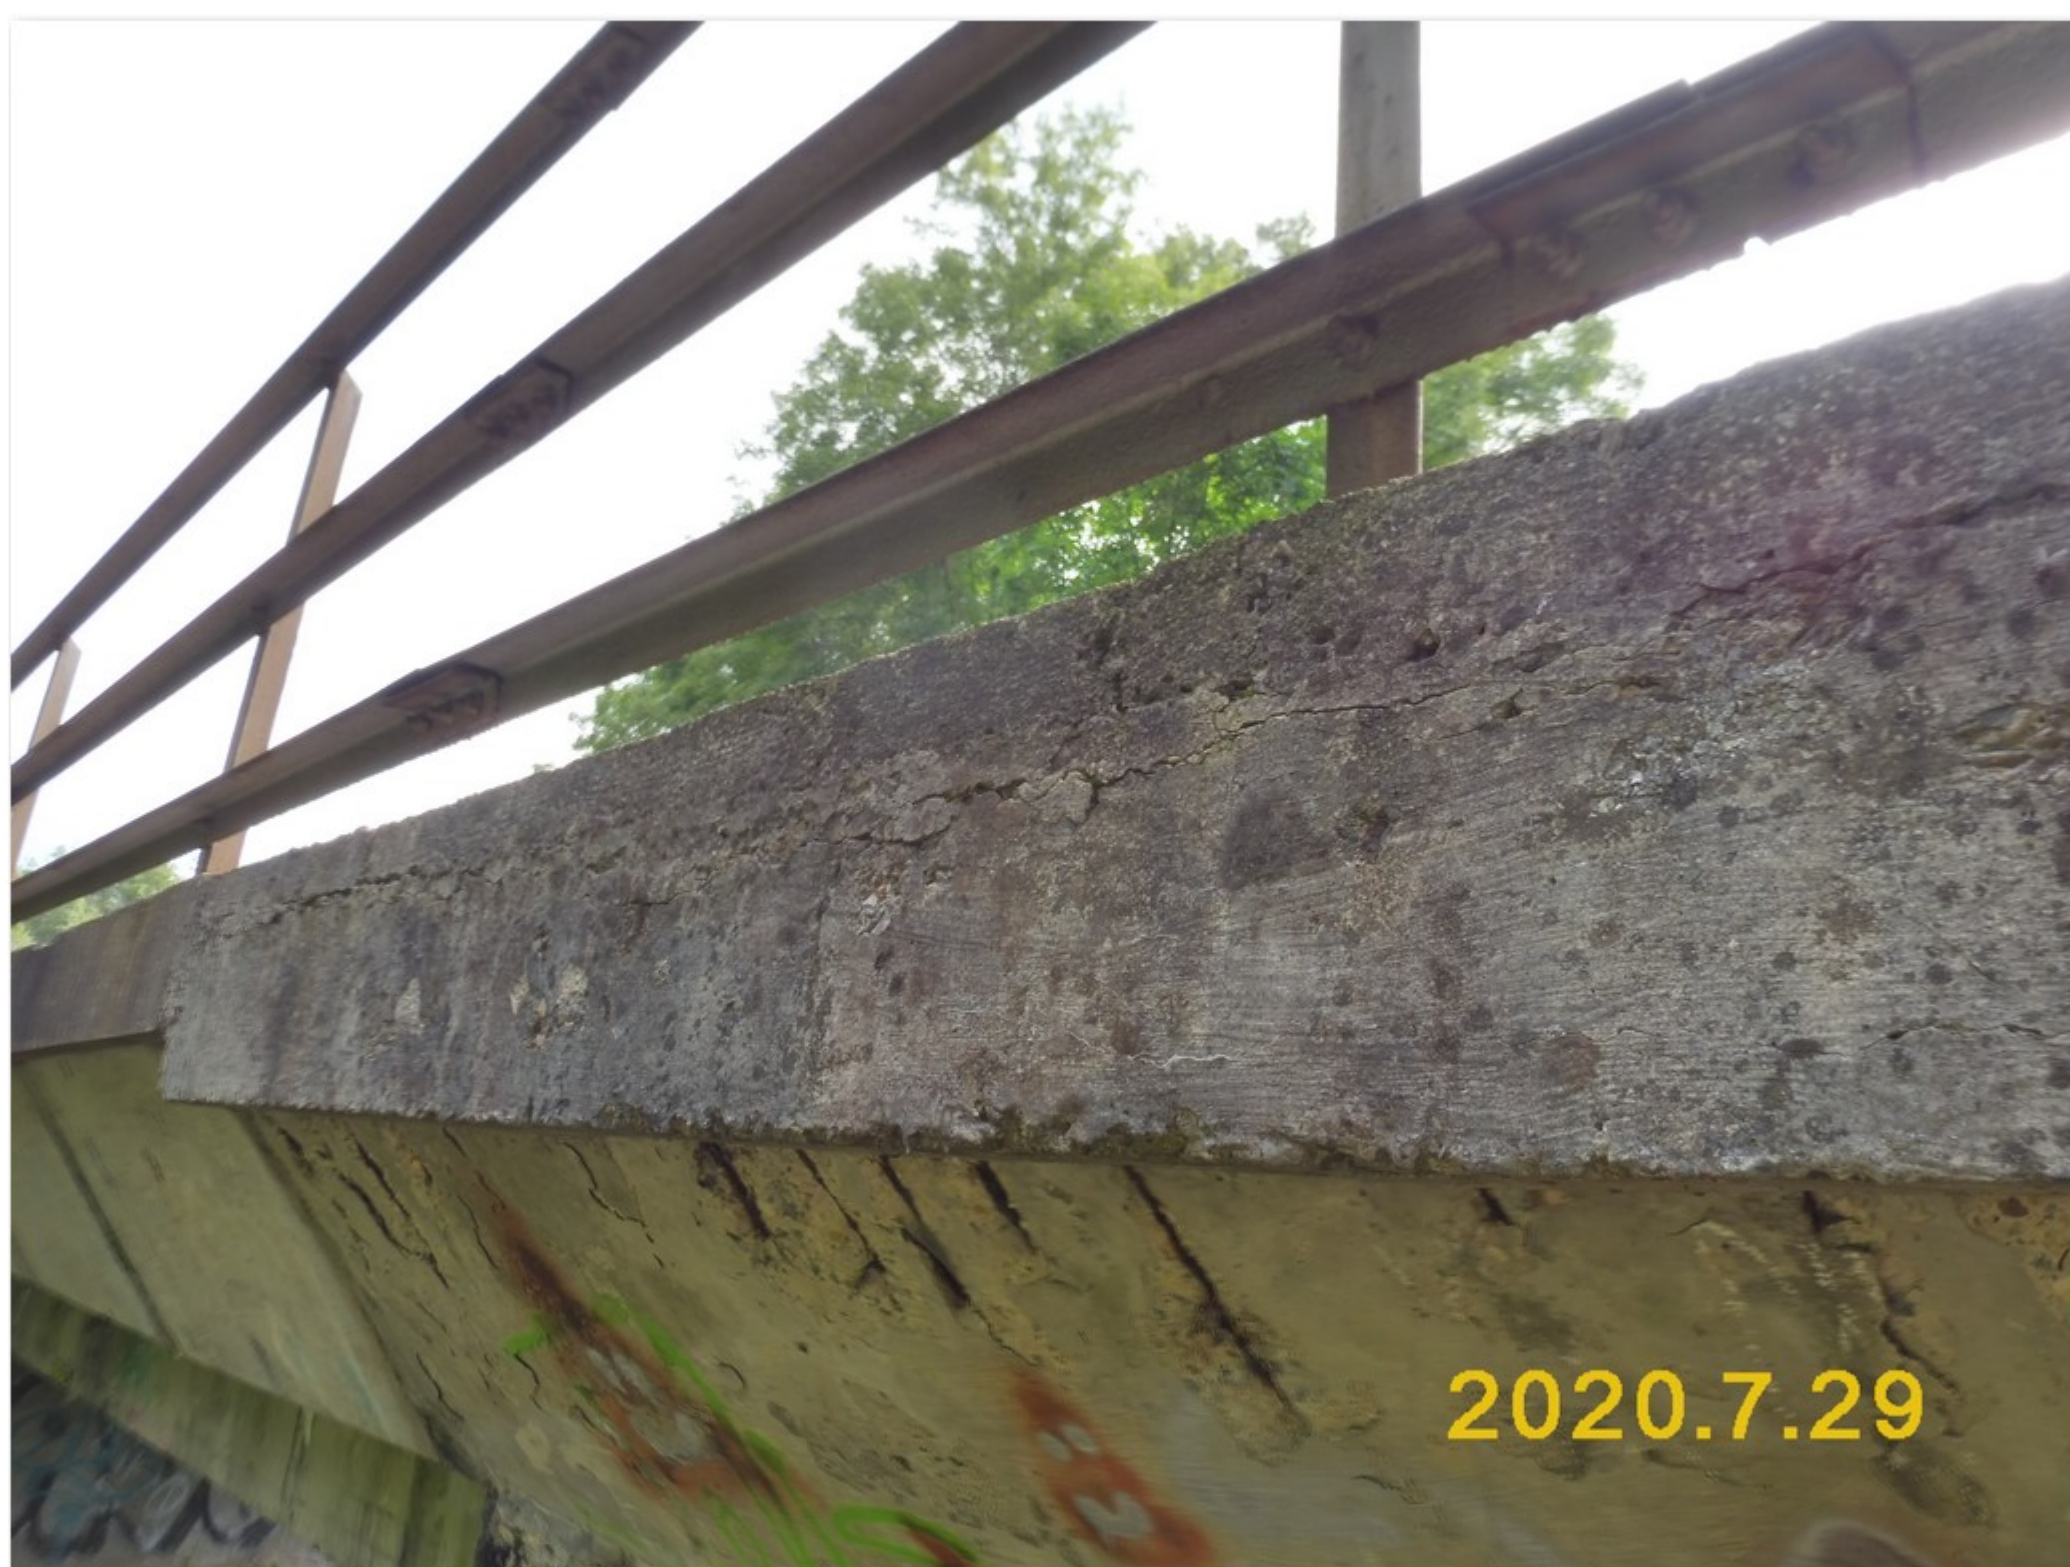
3.2-12 Pohledová plocha levé římsy nad opěrou 1 rozrušená trhlinami

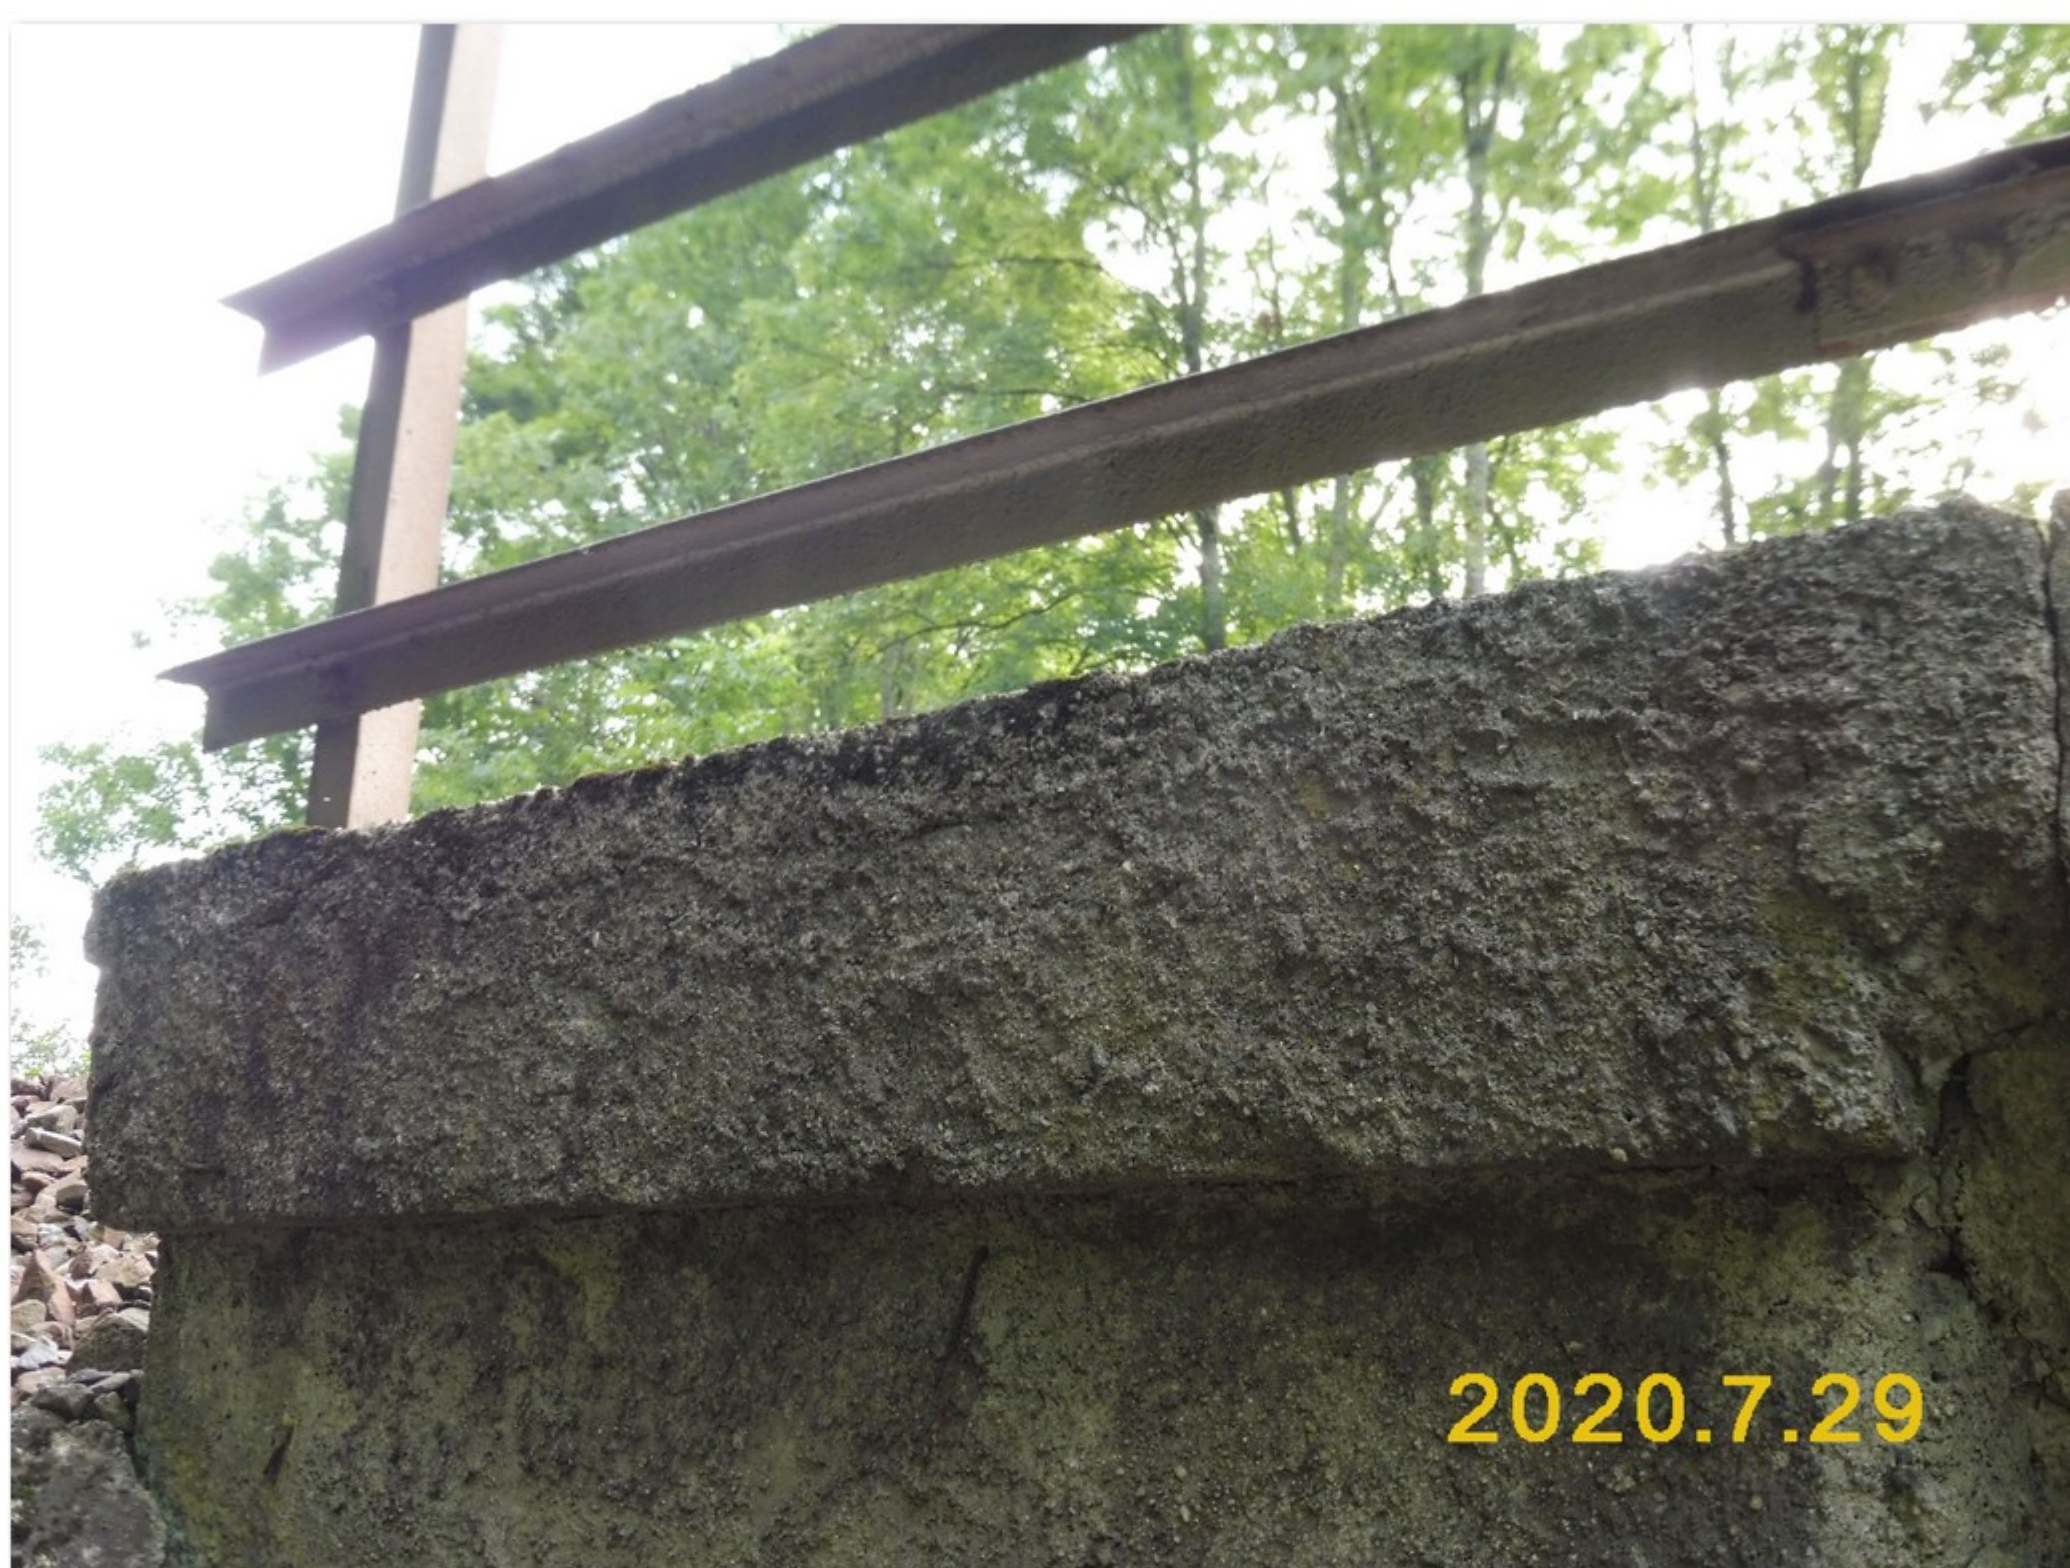
3.2-13 Pohledová plocha levé římsy v 1. poli - trhliny

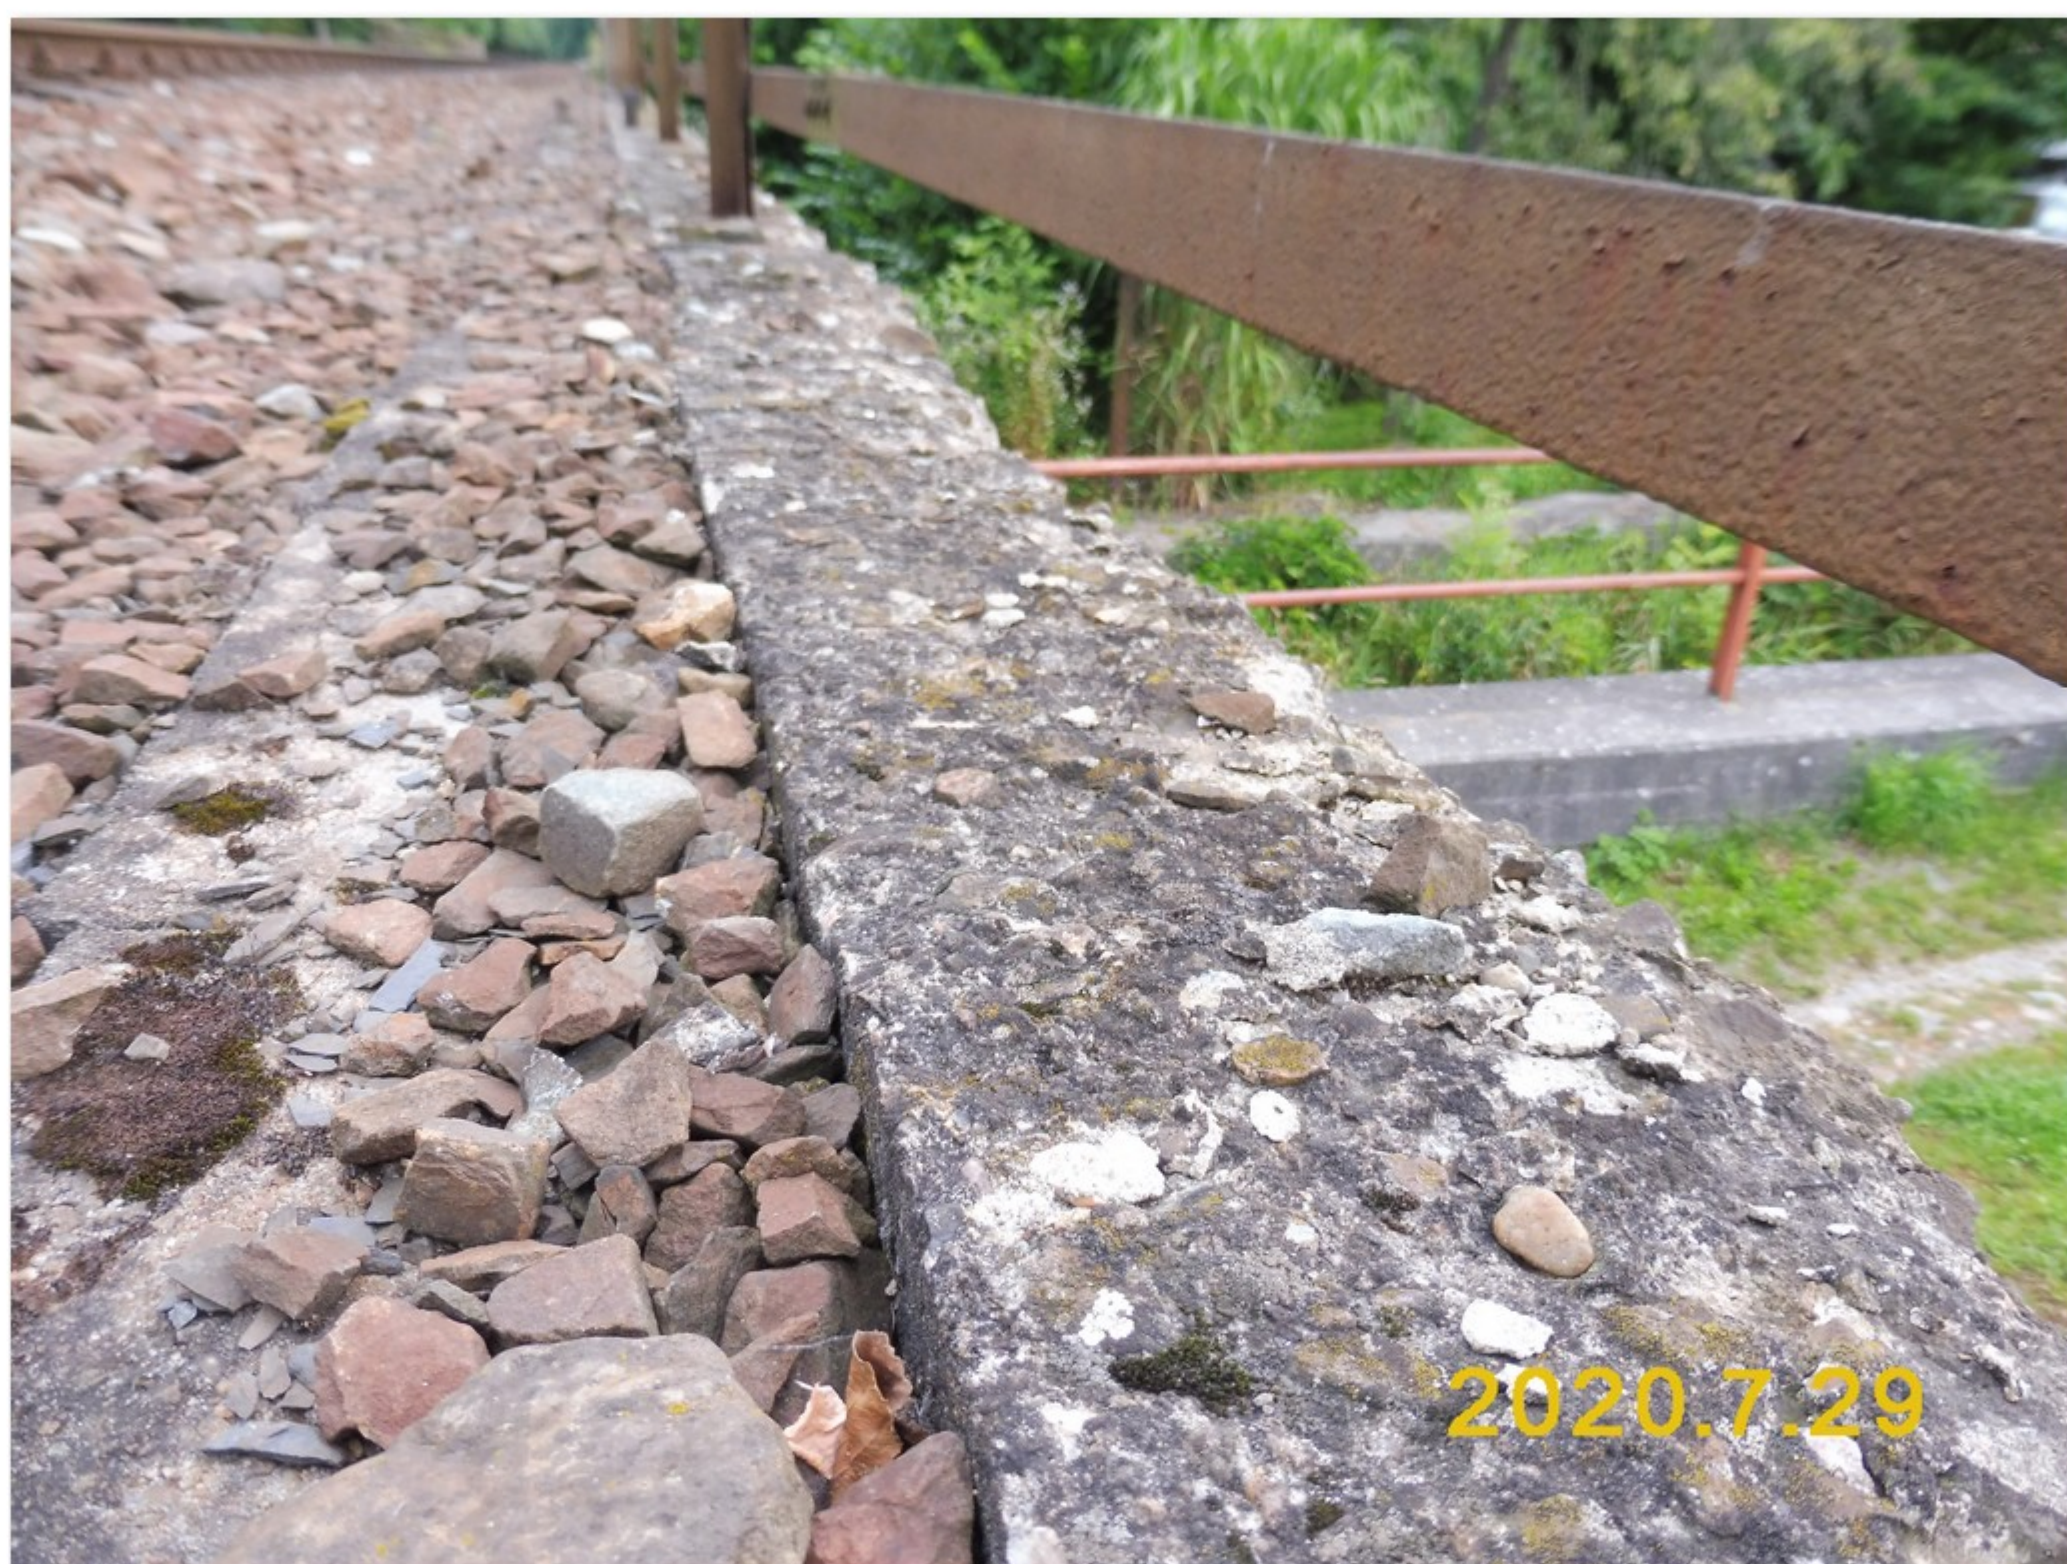
Krycí desky kabelového žlabu podél pravé římsy na více místech uvolněné / posunuté. Některé desky poškozené. Na obou koncích mostu krycí desky chybějí a kabelový žlab je zaplněný šterkem.

3.2-22 Začátek pravé římsy před opěrou 1 - poškozený kabelový žlab

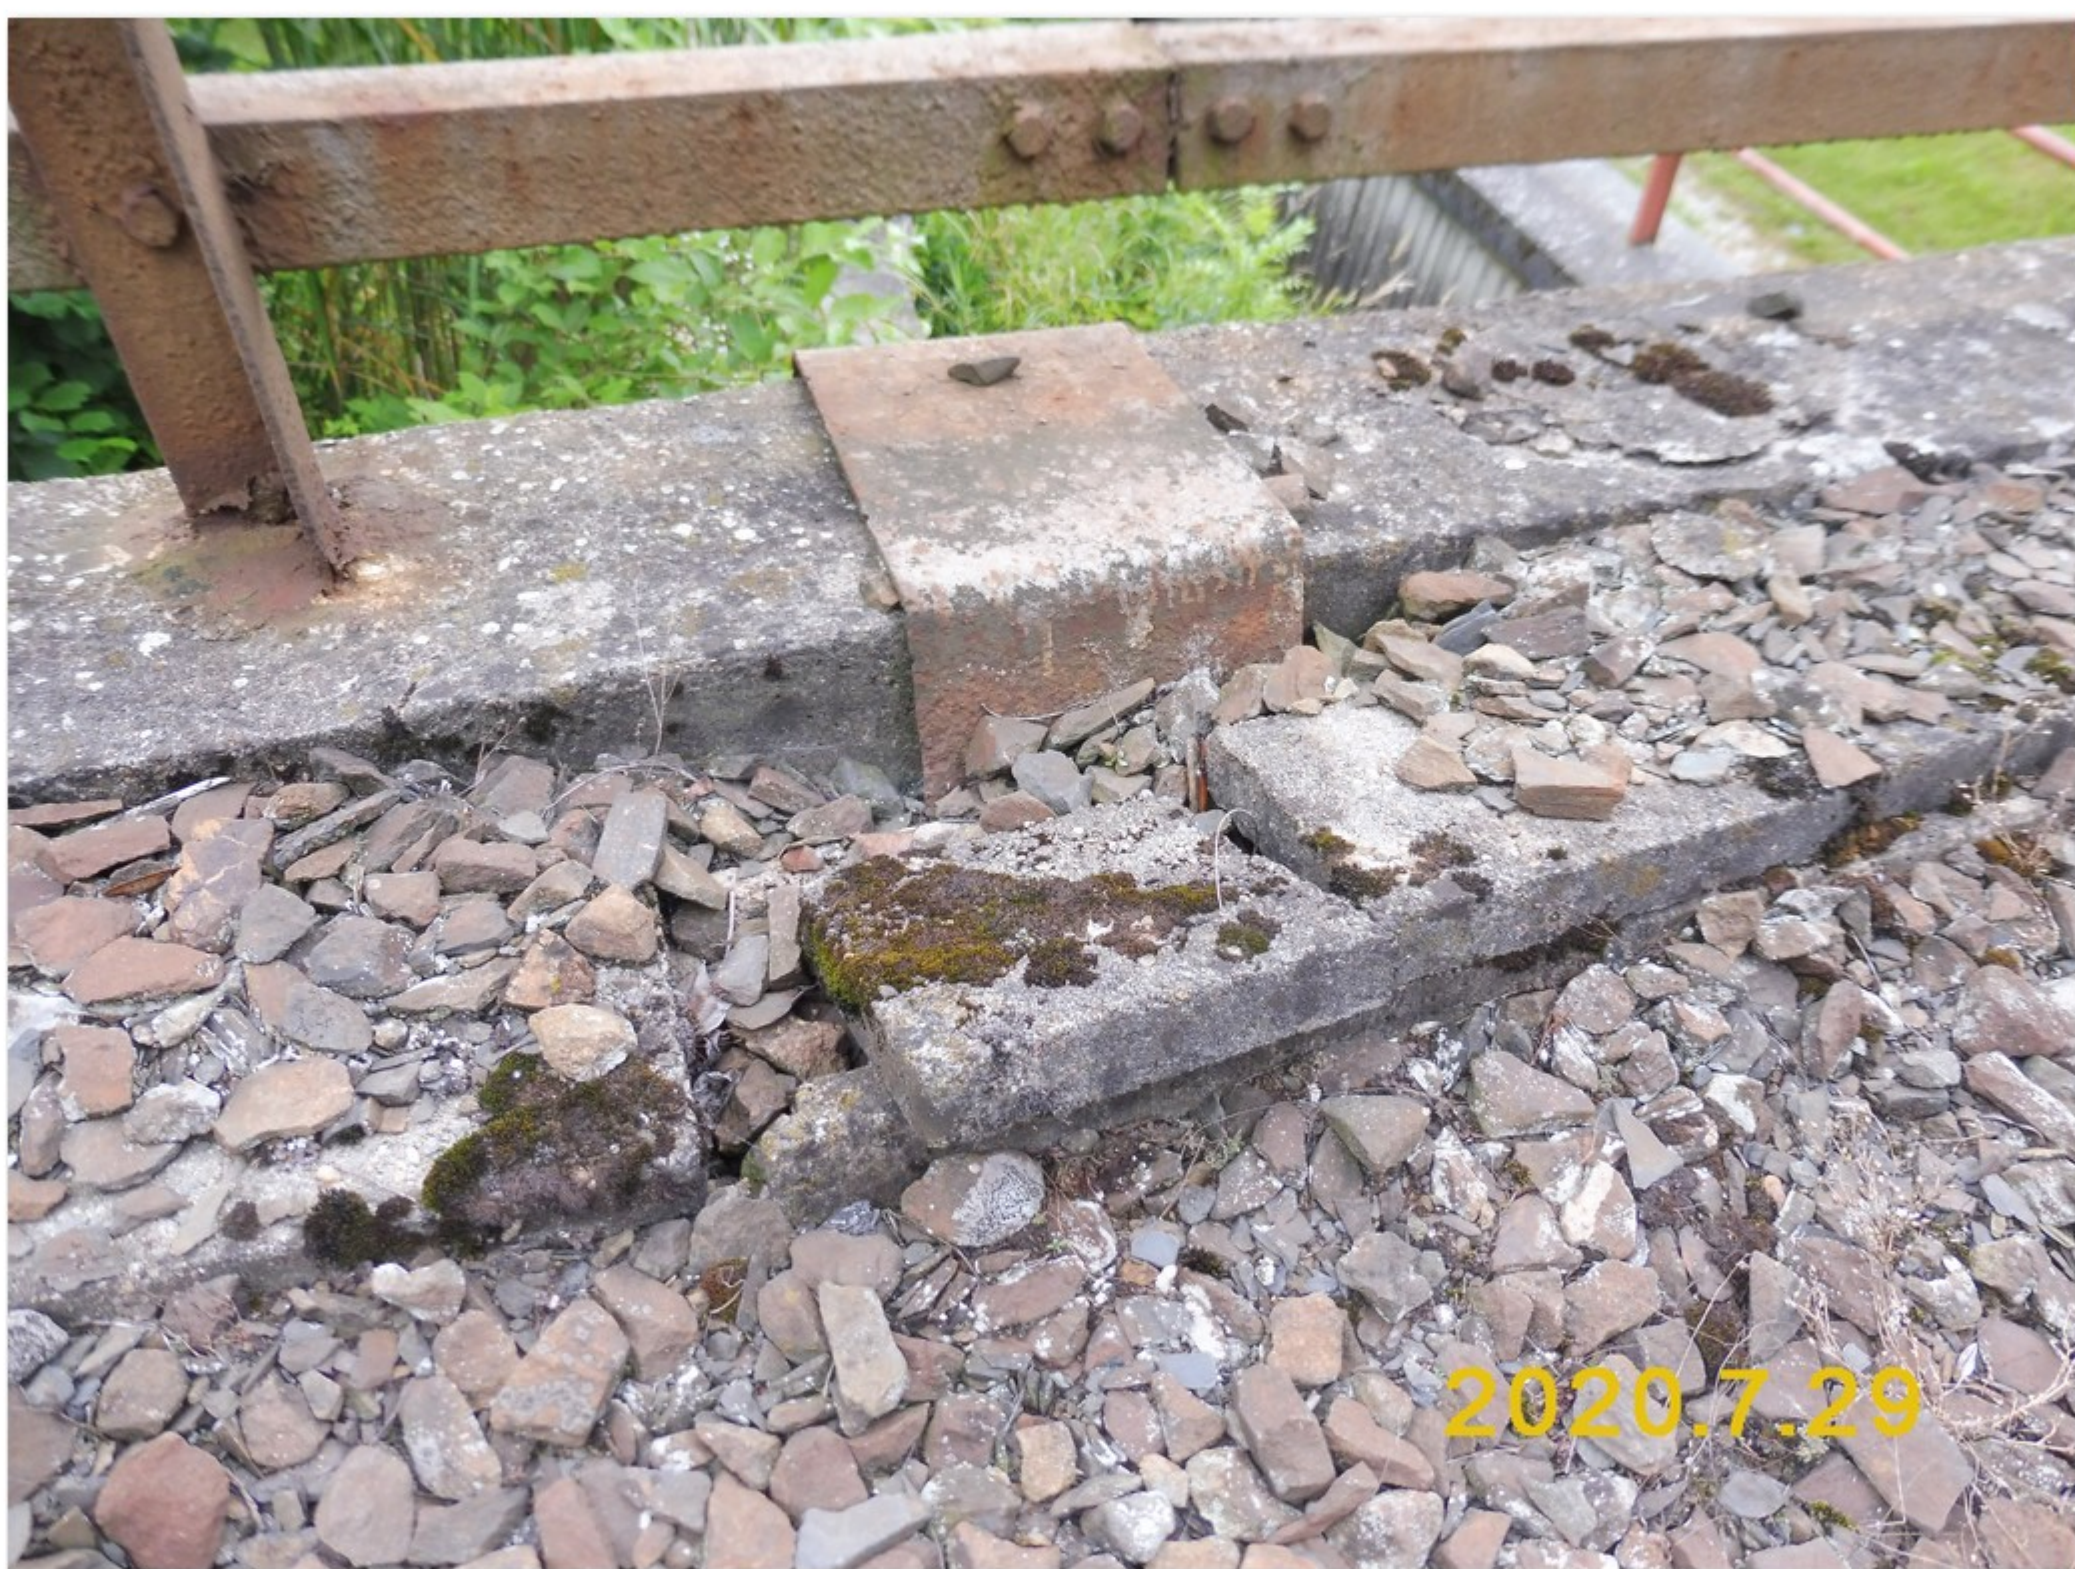
3.2-26 Horní povrch pravé římsy nad podpěrou 2 - rozpad betonu - uchycená vegetace
