Správa železnic, státní organizace

## ***ZPRÁVA Z PODROBNÉ VIZUÁLNÍ PROHLÍDKY***

<b>MOST PŘES POTOK HLUBOČEK V HLUBOČKÁCH</b>			
<b>TÚ 2191 Olomouc hl. n. - Krnov</b>		<b>Evid. km 12,836</b>	
Objekt: most	Širá trať	Vžitý název:	
Počet otvorů: 2	Počet kolejí na mostě: 1	Elektrizace: ne	
Rychlost na mostě / traťová: 70 / 70 km / h	Traťová třída zatížení s přidruženou rychlostí: C3 / 70	Datum prohlídky: 29. 07. 2020

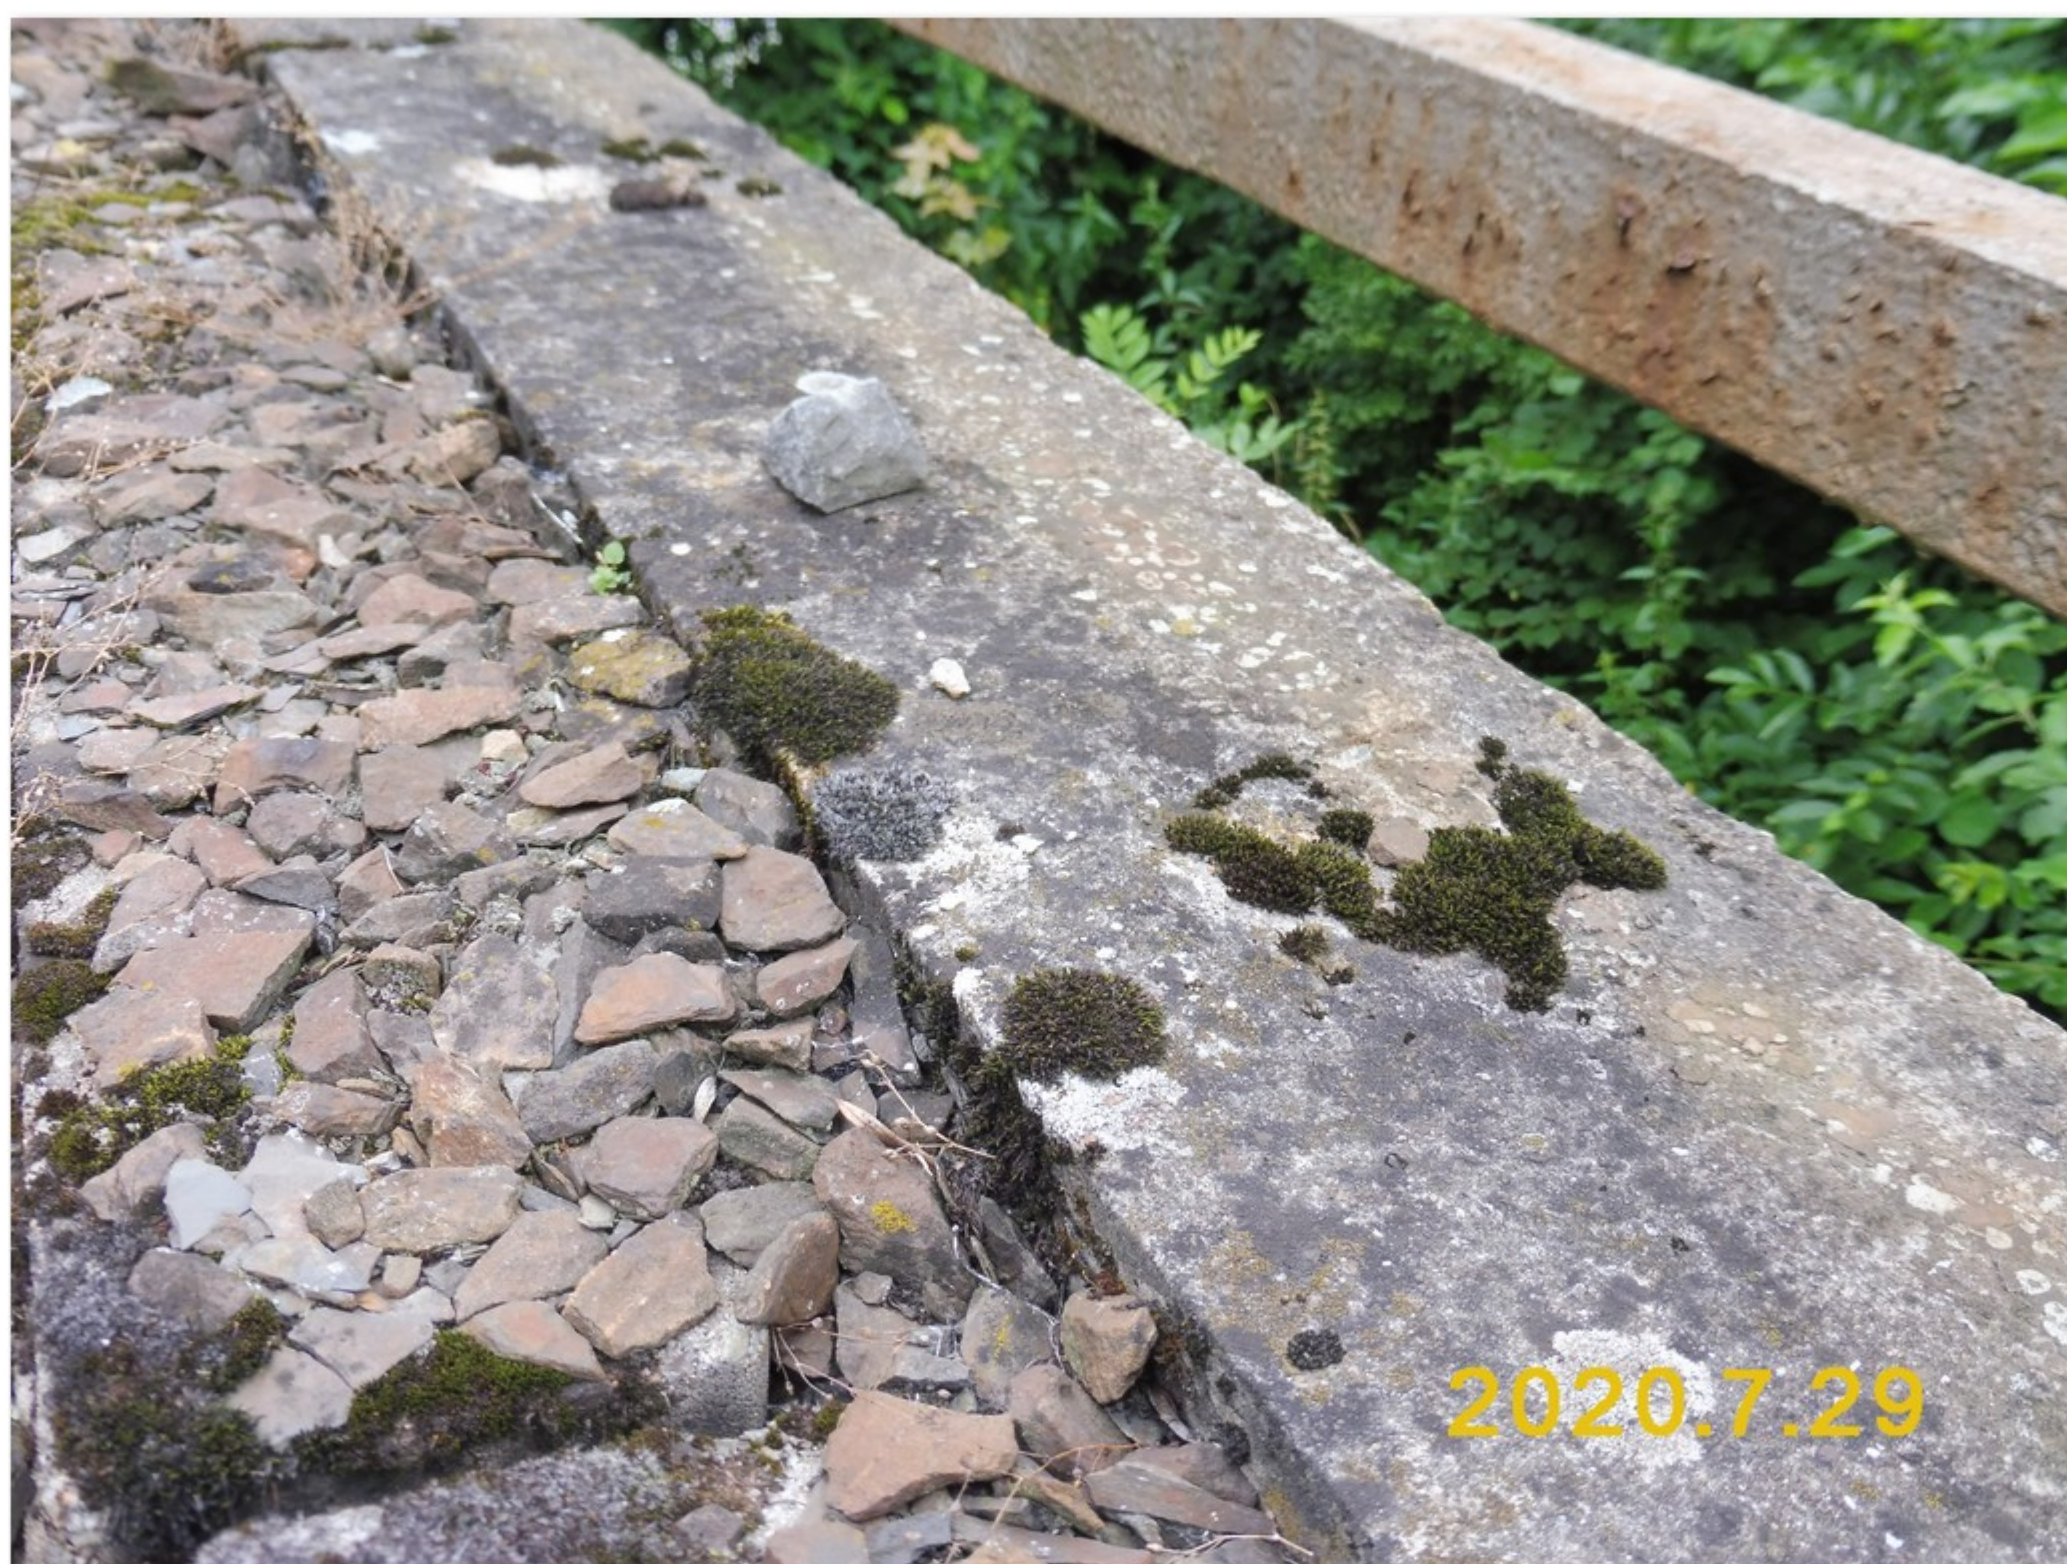
Na horním povrchu a svislých pohledových plochách říms trhliny, praskliny, odlomená omítka, uchycená vegetace. Na pohledových plochách navíc obnažená korodující výztuž. Neobsazené otvory pro uložení sloupku zábradlí jsou nevyplněné, drží se v nich srážková voda, některé jsou zcela zaplněné mechem, kterému se ve vlhkém prostředí daří. Výskyt poruch na mnoha místech po celé délce mostu. Závažnost poruch „Z2“.

3.2-28 Pravá římsa ve 2. poli - nevyplněný otvor pro uložení sloupku zábradlí - v okolí otvoru degradace betonu

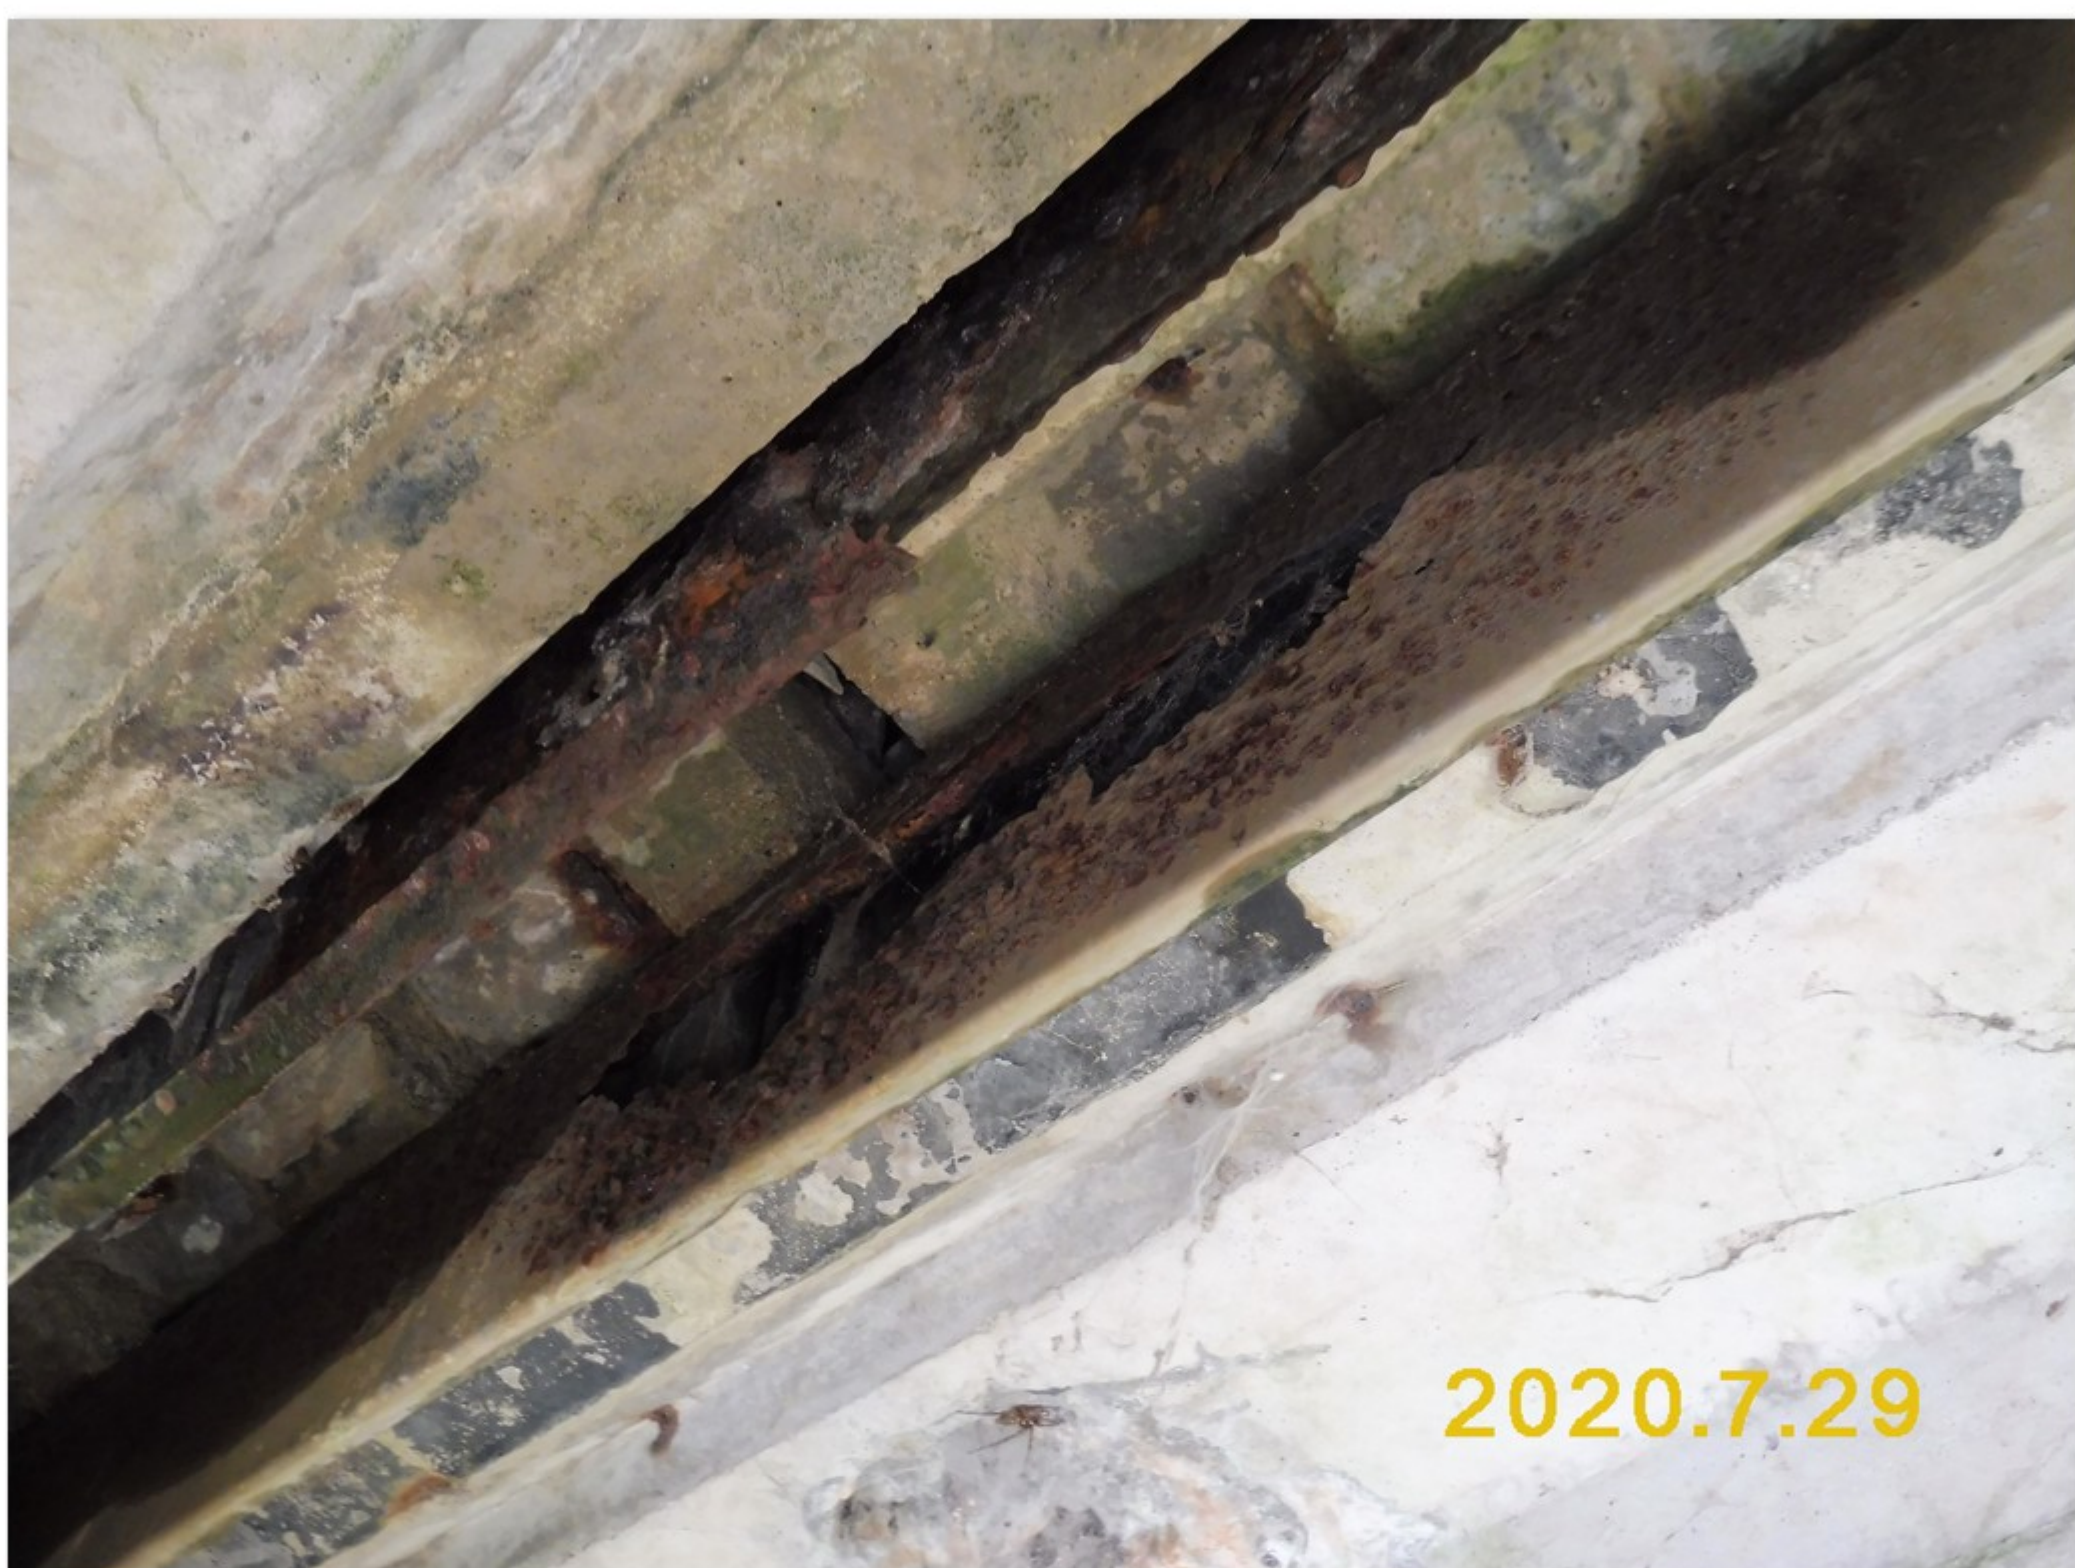
Okapní plechy v podélné spáře mezi nosníky ve 2. poli na mnoha místech zcela strávené korozi. Na několika místech protéká vody pod okapními plechy díky poruše v místě napojení izolace na plech. Závažnost poruch „Z1“.

3.3-01 Podélná spára mezi nosníky ve 2. poli - stopy vody pronikající pod okapními plechy

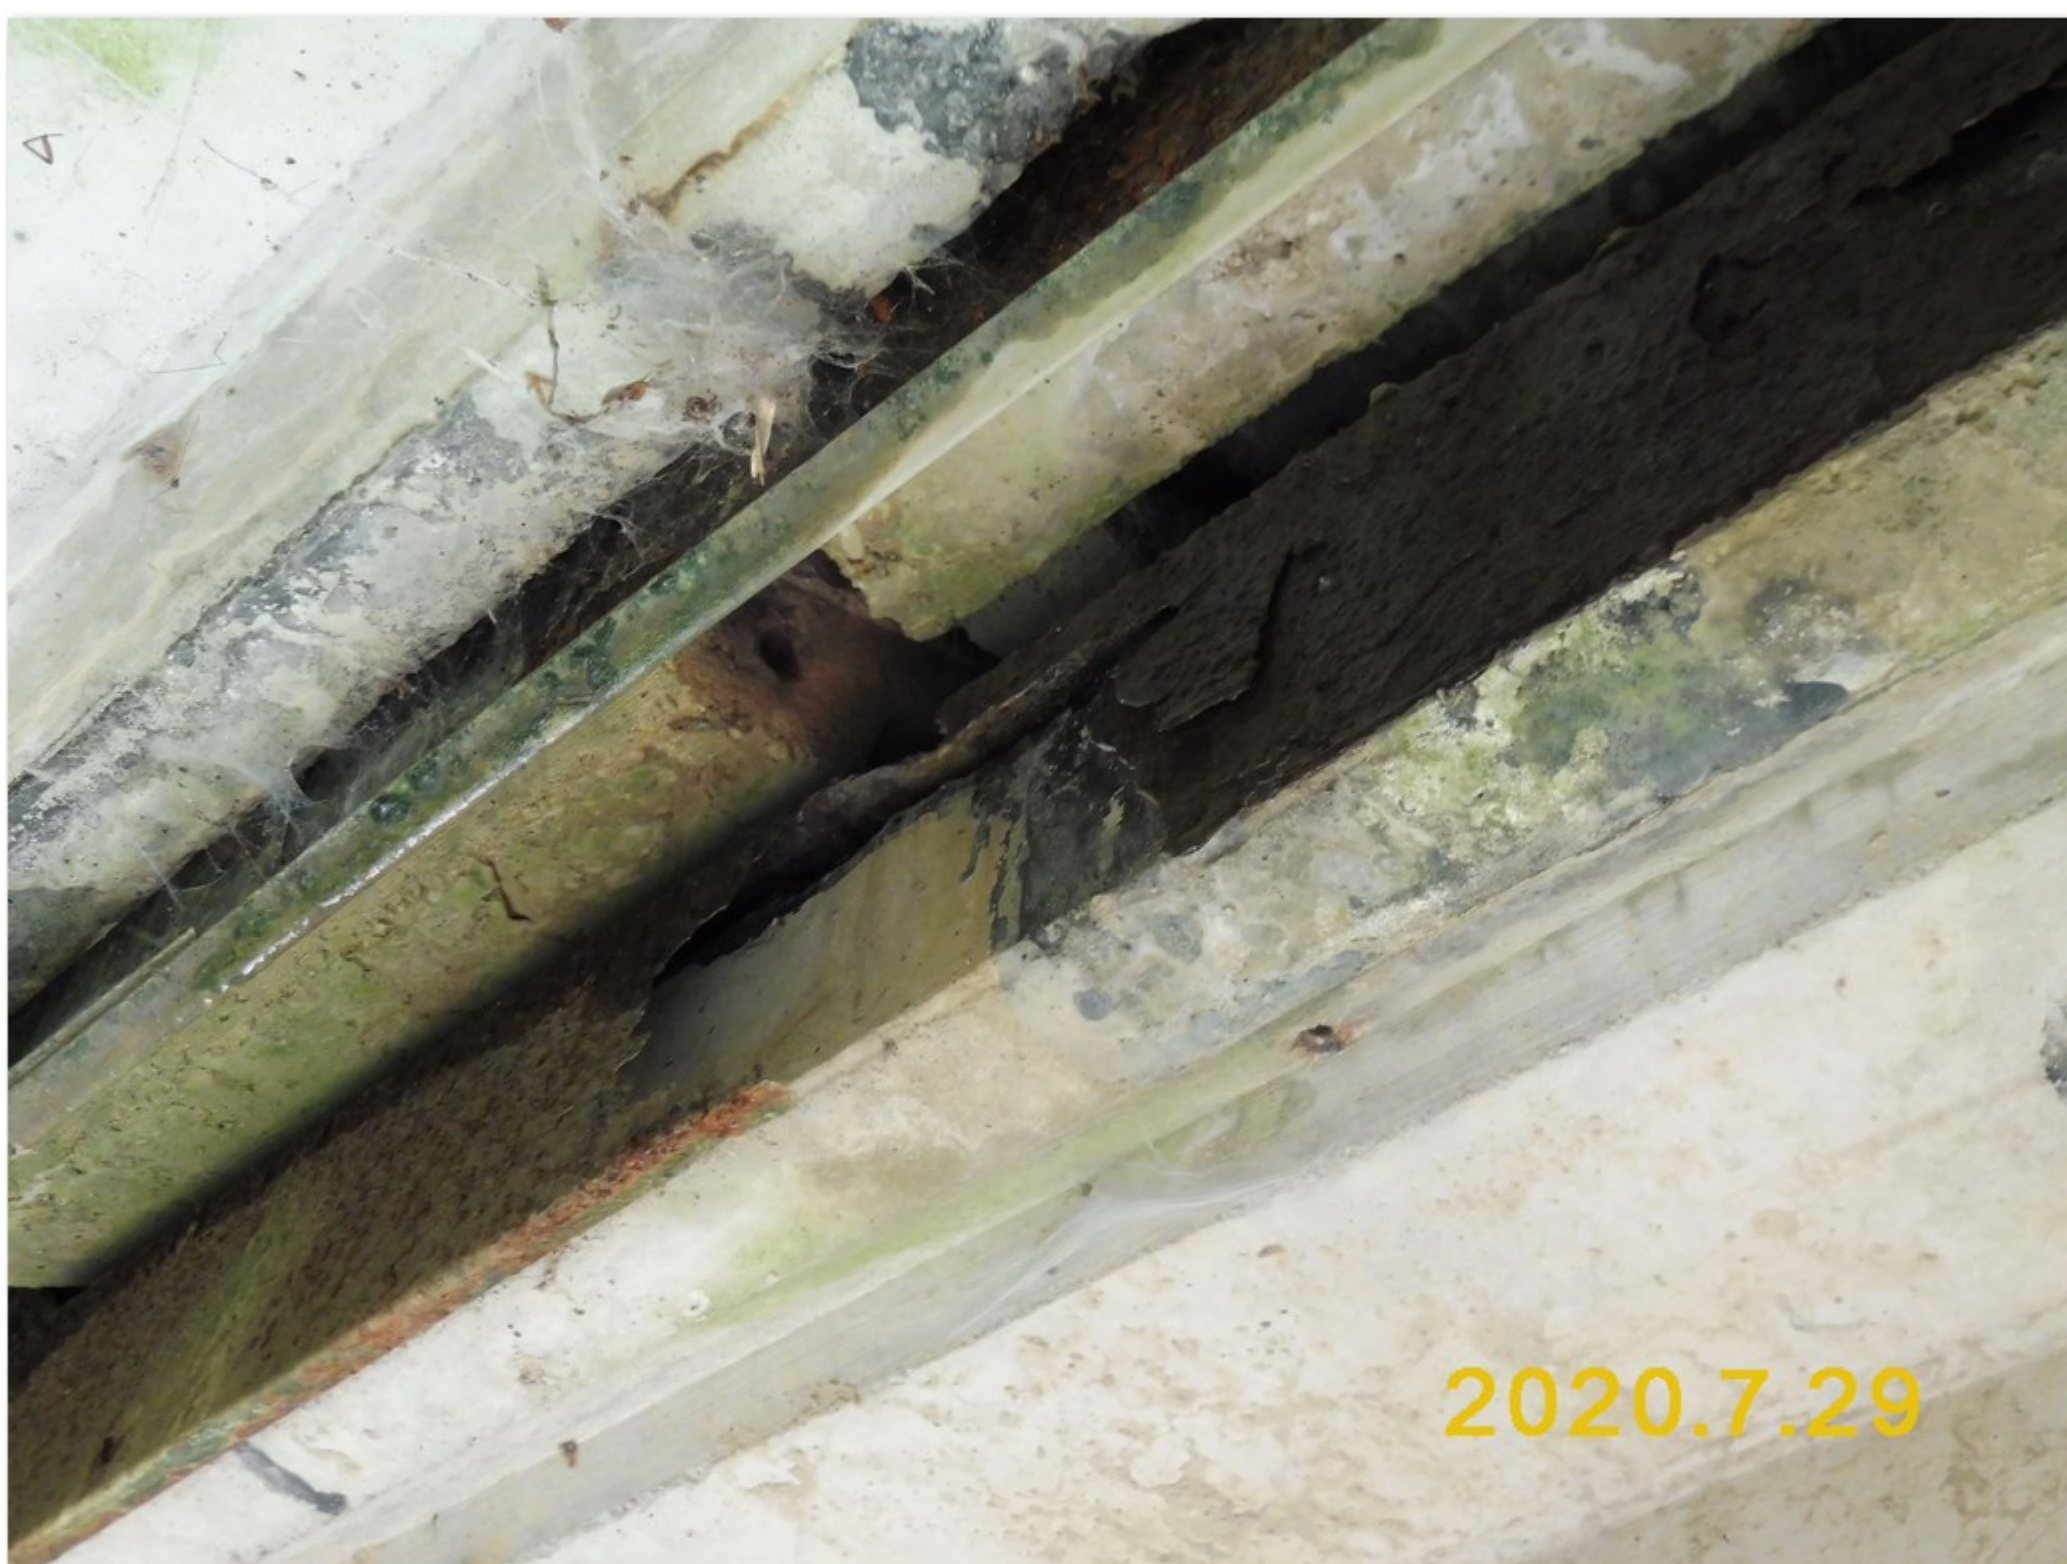
3.3-02 Podélná spára mezi nosníky ve 2. poli - korozi zcela strávené části okapních plechů

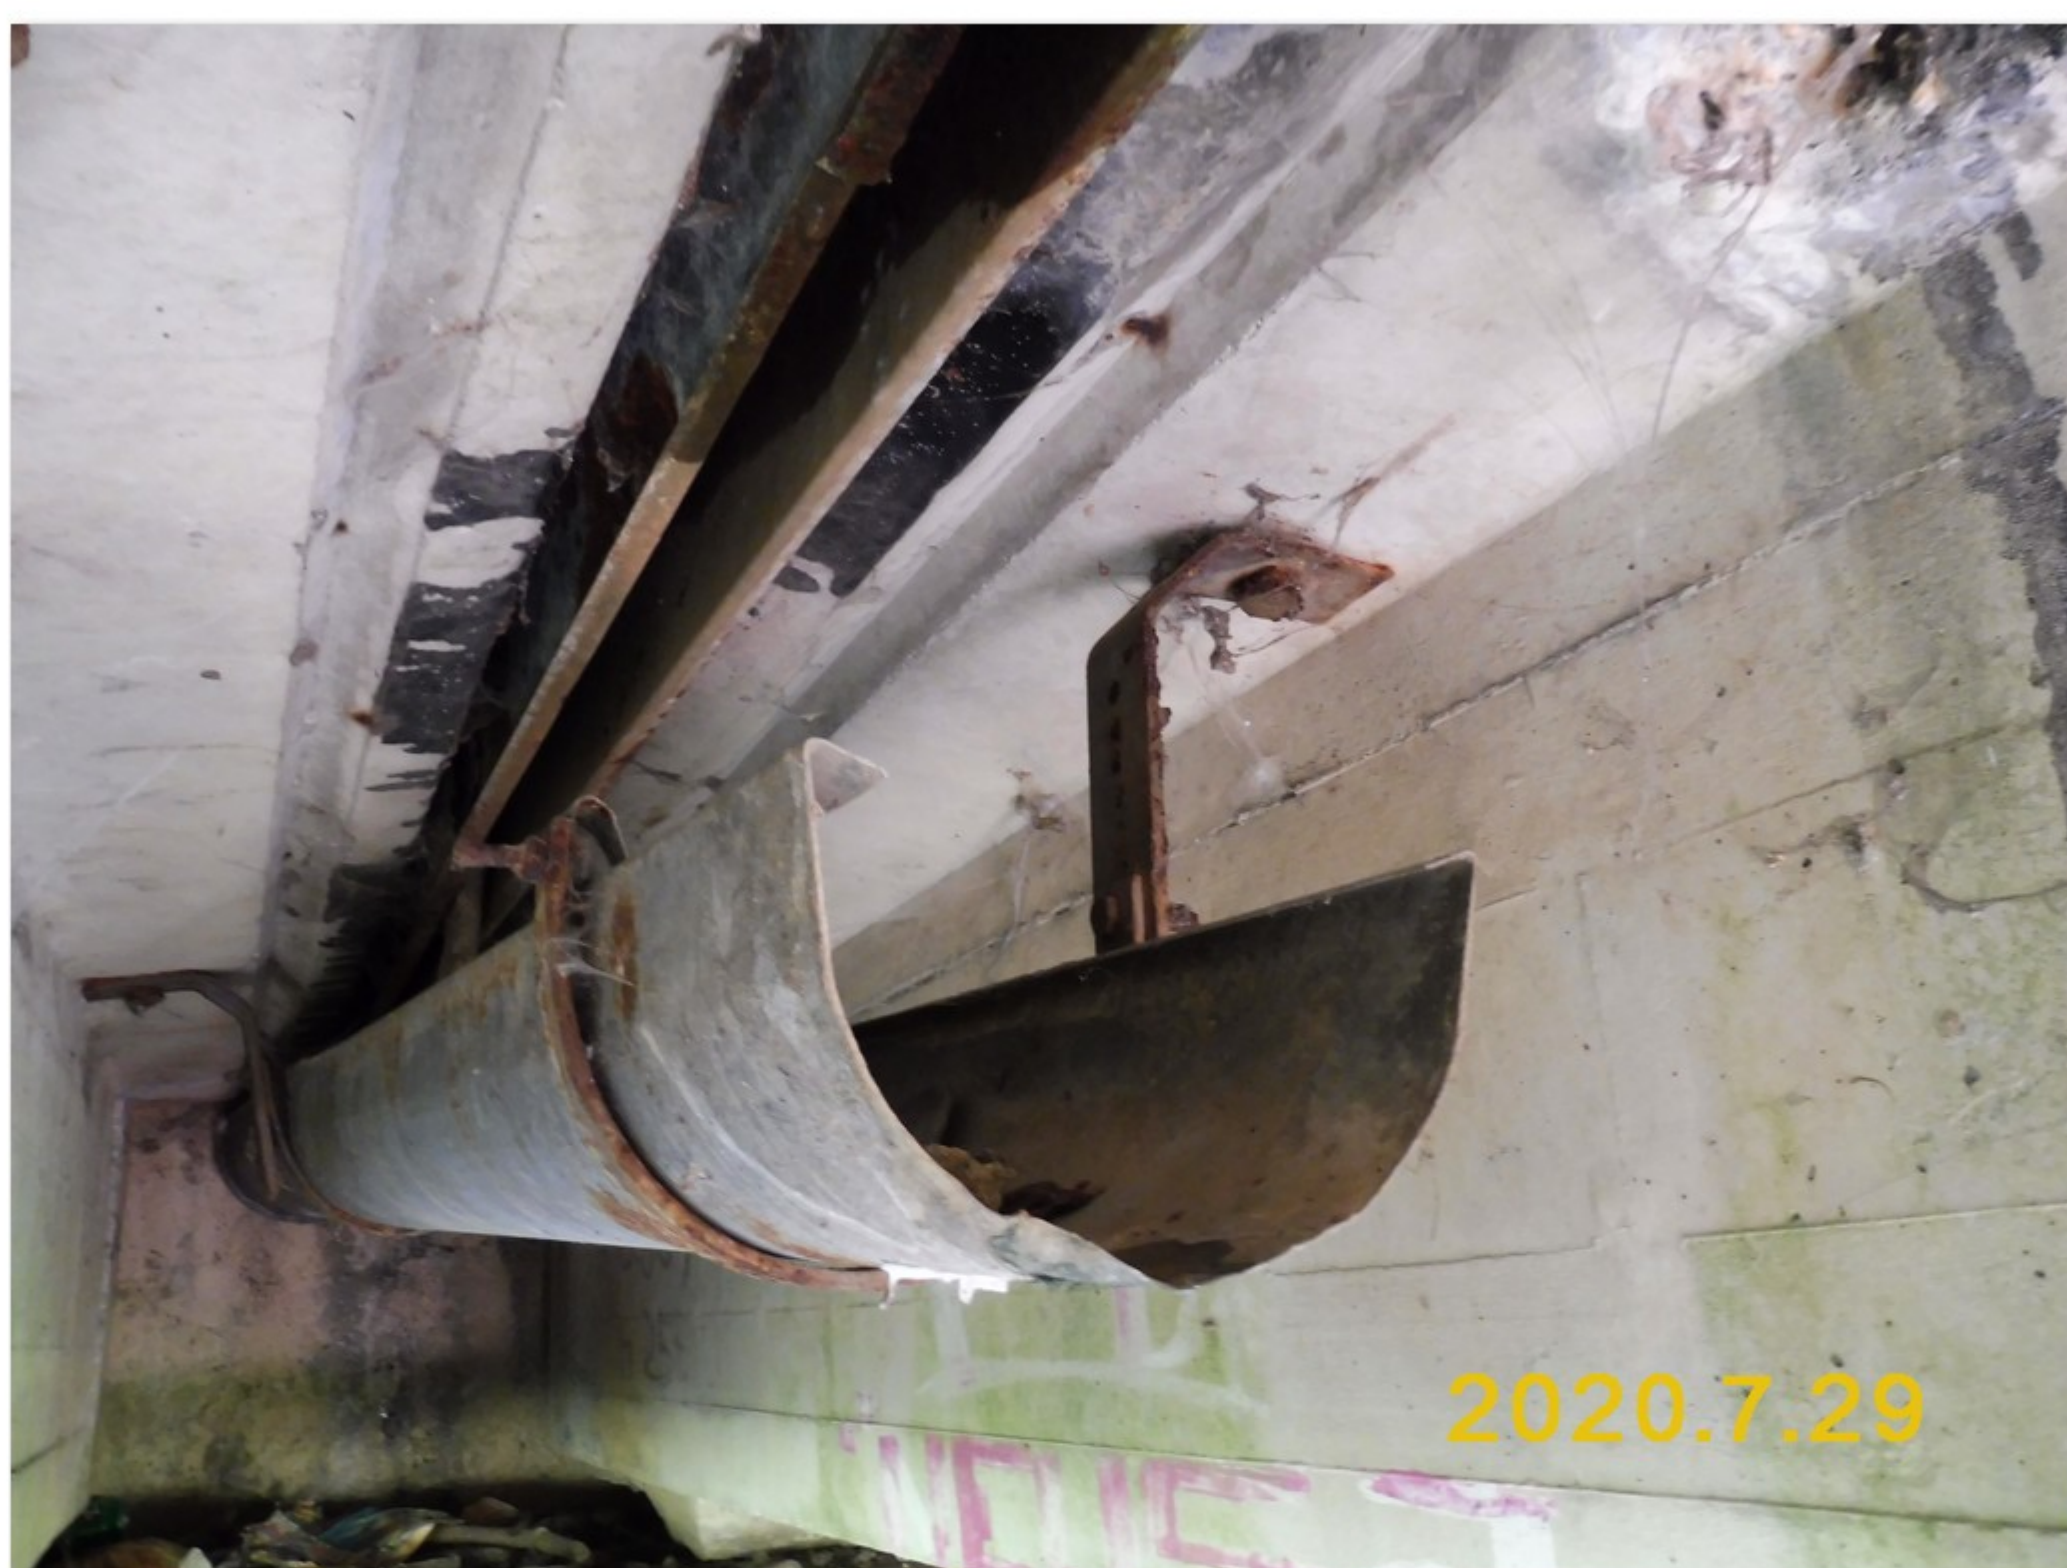
Odvodňovacího žlaby mezi nosníky jsou funkční. Jsou však napadené korozi. Úchyty odvodňovacího žlabu vč. kotevních prvků celoplošně napadené korozi. Závažnost závady „Z1“.

3.4-02 Detail uchycení odvodňovacího žlabu nad podpěrou 2 - žlab napadený plošnou korozí

*Navrhované opatření: doporučuji v rámci nestavební údržby odvodňovací žlaby včetně úchytů a kotevních prvků opatřit protikorozi ochranou.*

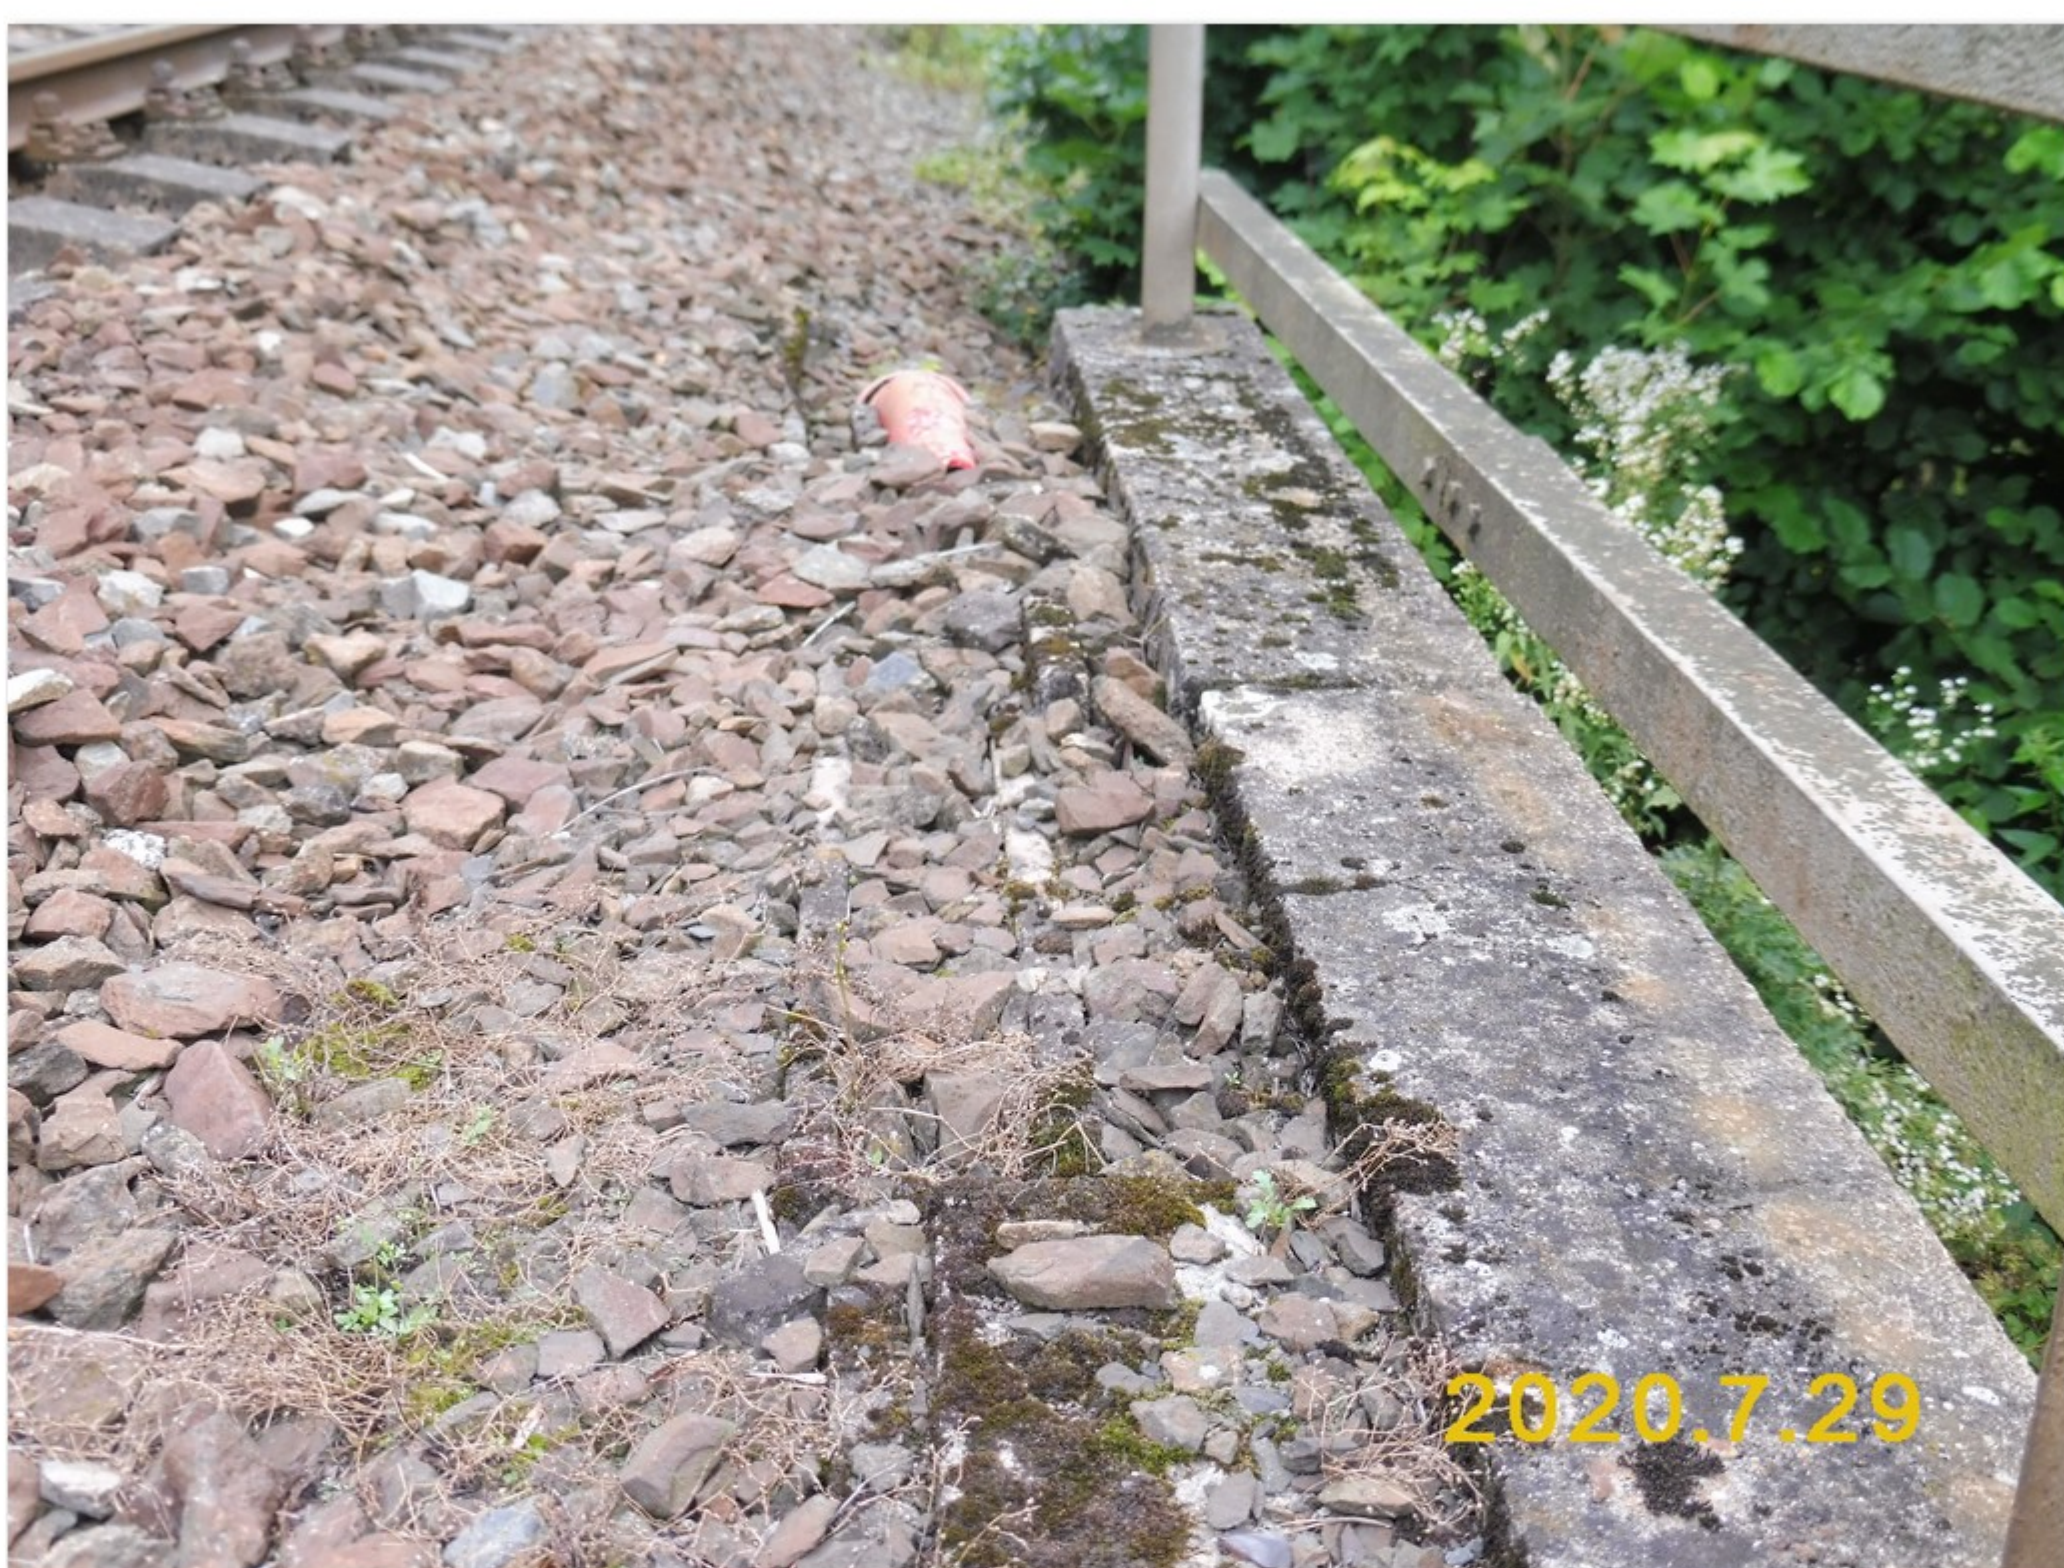
Krycí desky kabelového žlabu podél pravé římsy na více místech uvolněné / posunuté. Některé desky poškozené. Na obou koncích mostu krycí desky chybějí a kabelový žlab je zaplněný šterkem.

4.2-03 Kabelový žlab podél pravé římsy ve 2. poli - poškozená krycí deska

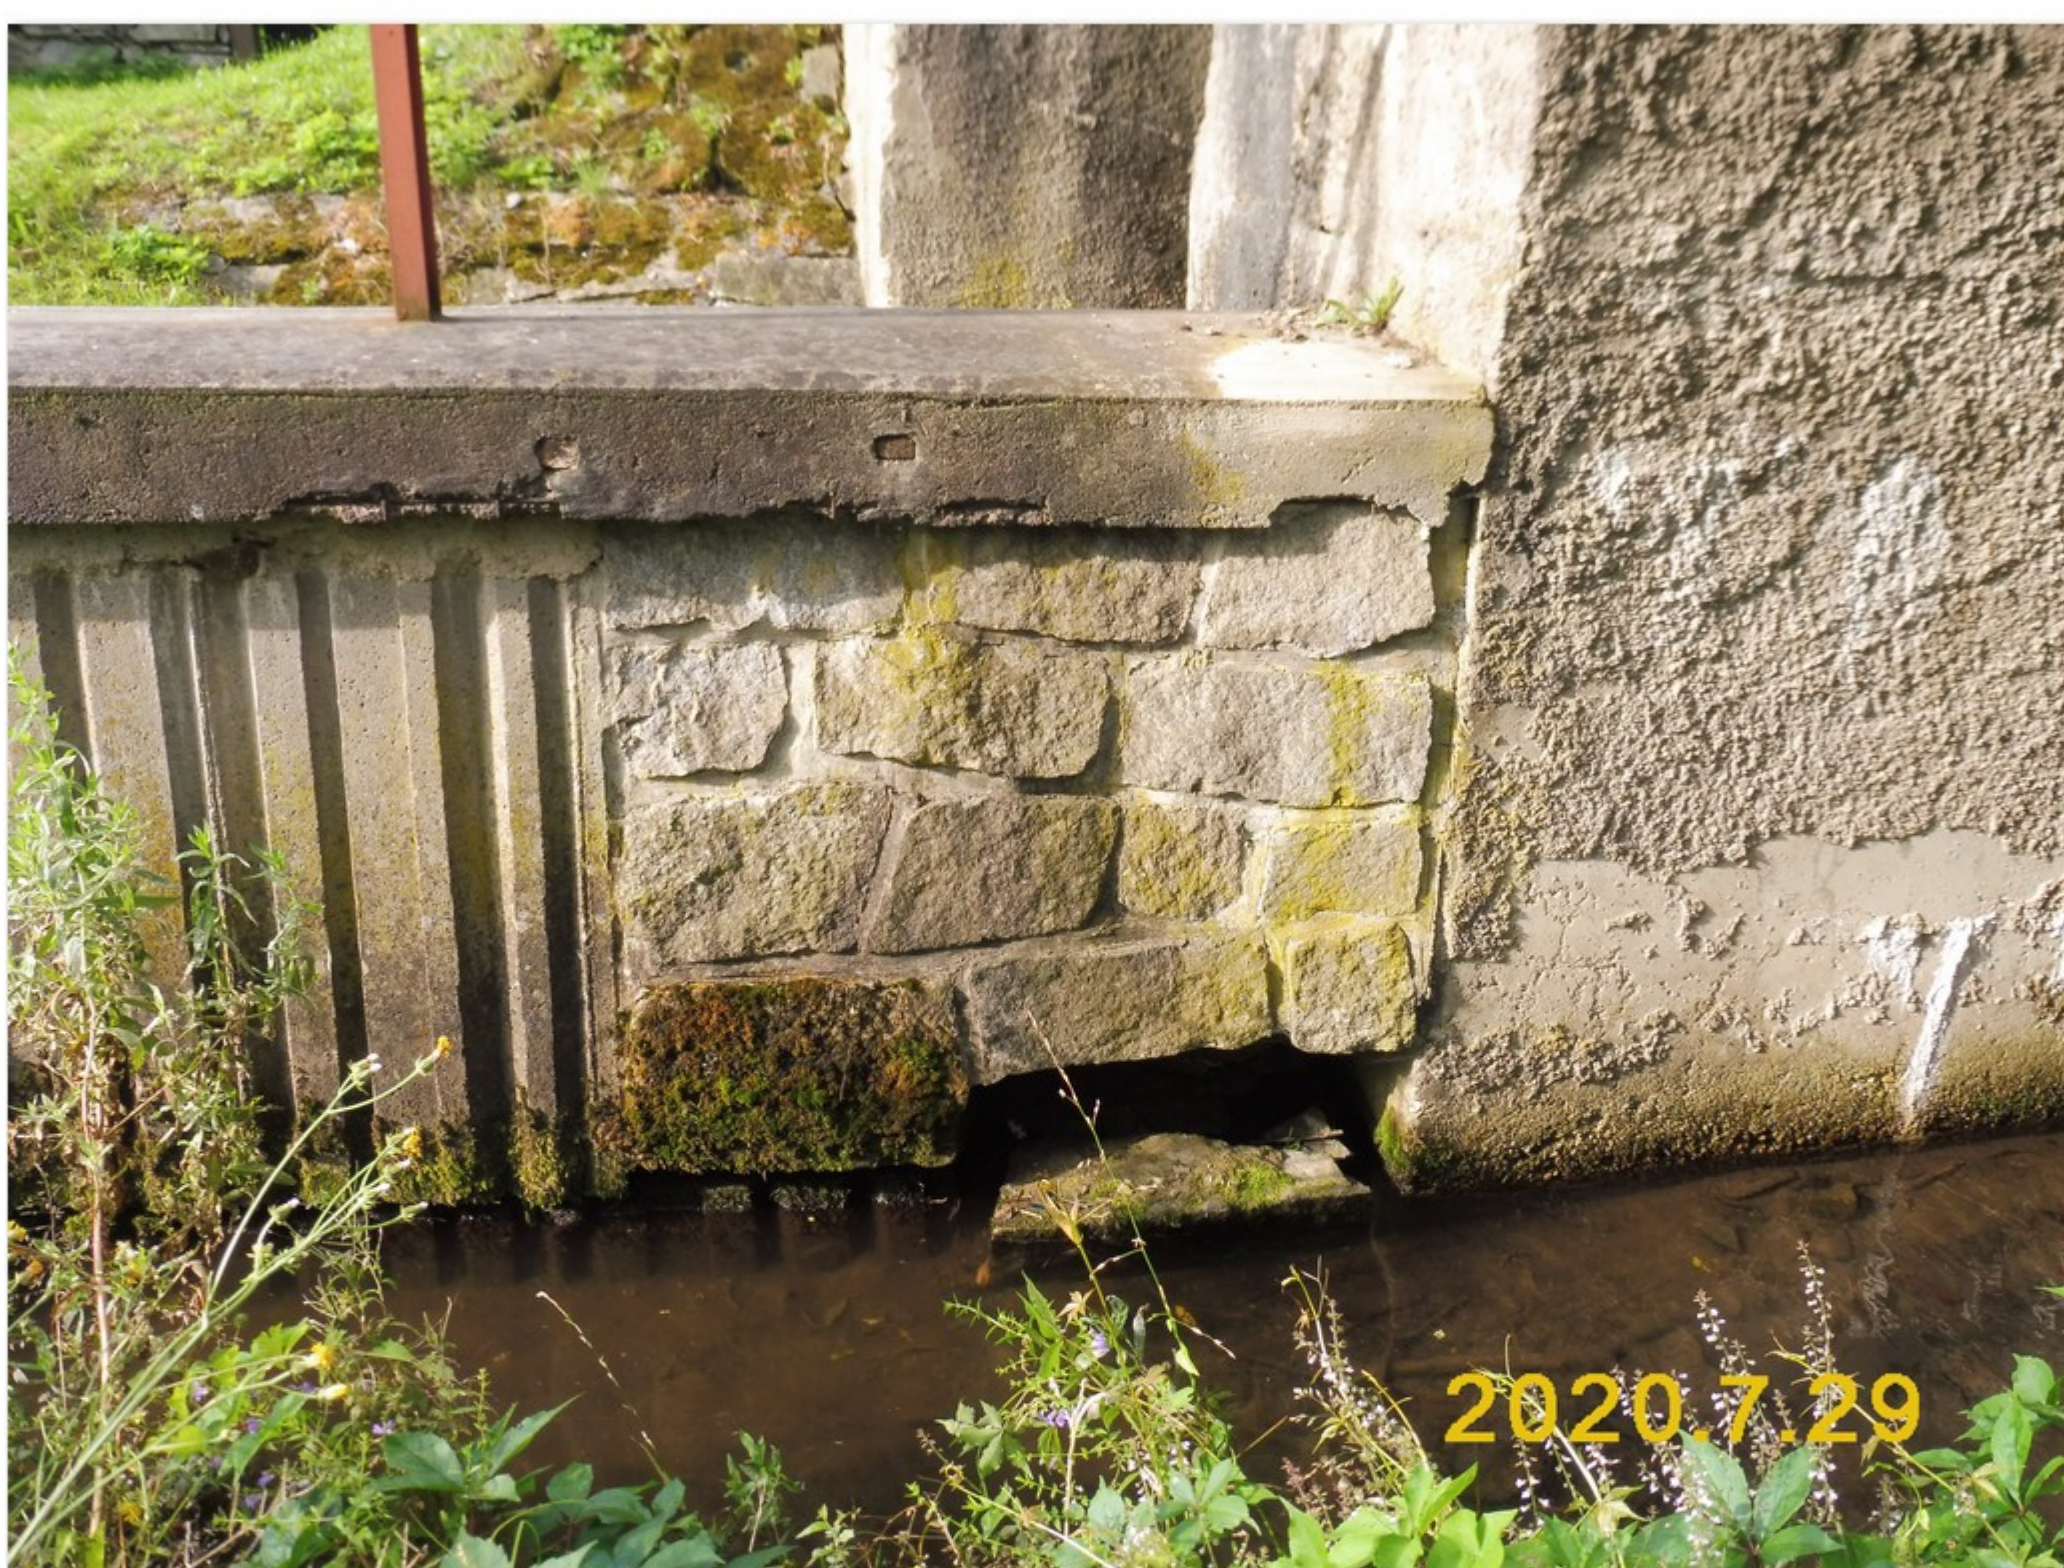
Kabely vedené podél pravé římsy jsou v prostoru za koncem křídla opěry 1 obnažené, zcela nechráněné. Kabely za koncem křídla opěry 3 jsou uloženy v chráničce tvořené plastovou flexibilní trubicí volně položené na štěrkovém loži. Závažnost poruchy „Z1“.

4.2-05 Přejít kabelového žlabu z mostu do násypu vpravo za opěrou 3 - na konci křídla nekrytá chránička
