Protokol o podrobné prohlídce

mostního objektu provedené dle Vyhlášky Ministerstva dopravy č. 177/1995 Sb.
a předpisu Správy železnic SŽDC S5 Správa mostních objektů

TÚ 2191 Olomouc hl.n. (mimo) - Krnov (mimo)		DÚ 26 ZAPA beton a.s. - Hrubá Voda		Evd. km 18,582
Objekt most	Úsek trati šířá trať	Vžitý název		
Délka mostu 18,00 m		Počet otvorů 1	Počet kolejí 1	Elektrizace ne
Objednatel Správa železnic, státní organizace OR Ostrava		Rychlost na mostě / traťová [km/h] 70/70		Traťová třída zatížení s přidruženou rychlostí C3-70
Návrh hodnocení stavebního stavu 1 / 1		Odpovědný pracovník vykonavatele Adam Ludvík		Rok podrobné prohlídky 2025

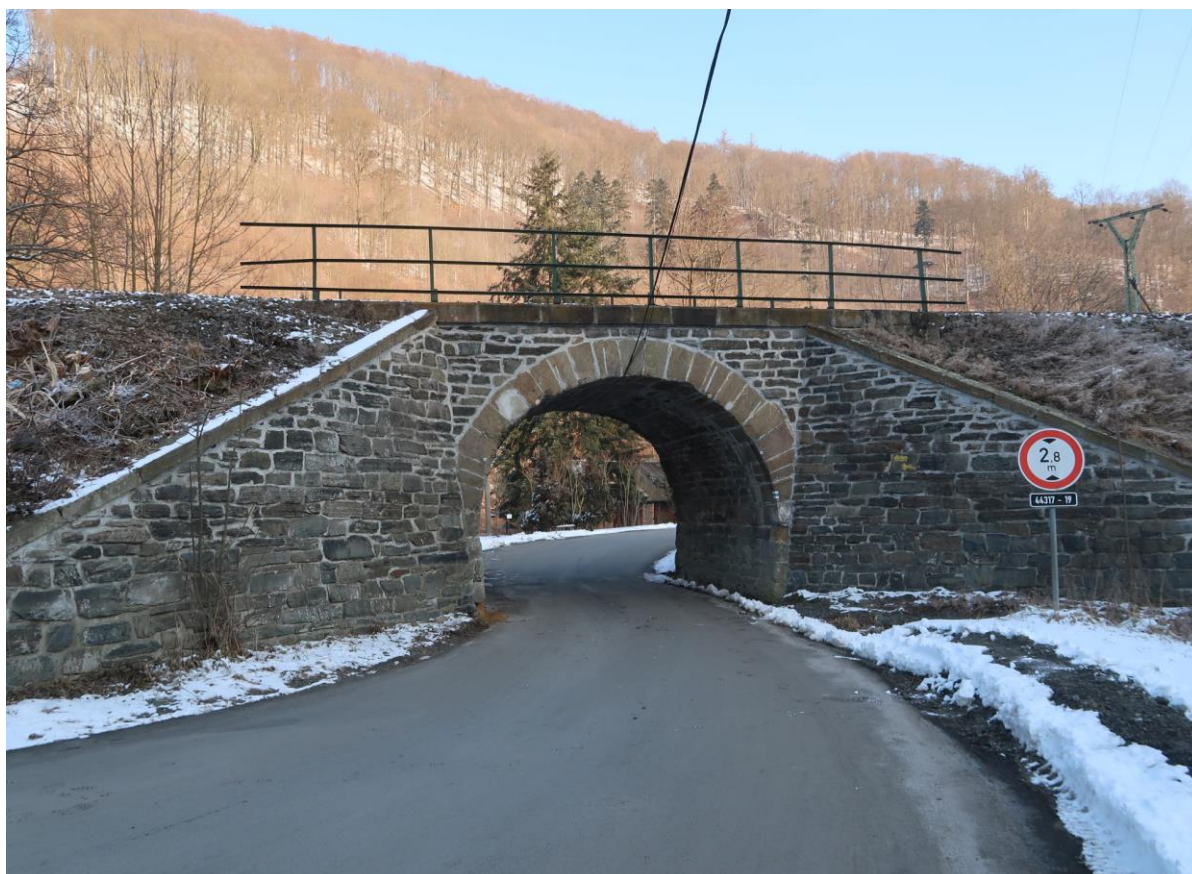
Pohled zprava
